## Tutkintaselostus

B5/2008R

# **Kuolemaan johtanut tasoristeysonnettomuus Suonenjoella 26.8.2008**

### FATAL LEVEL-CROSSING ACCIDENT IN SUONENJOKI, FINLAND, ON 26 AUGUST 2008

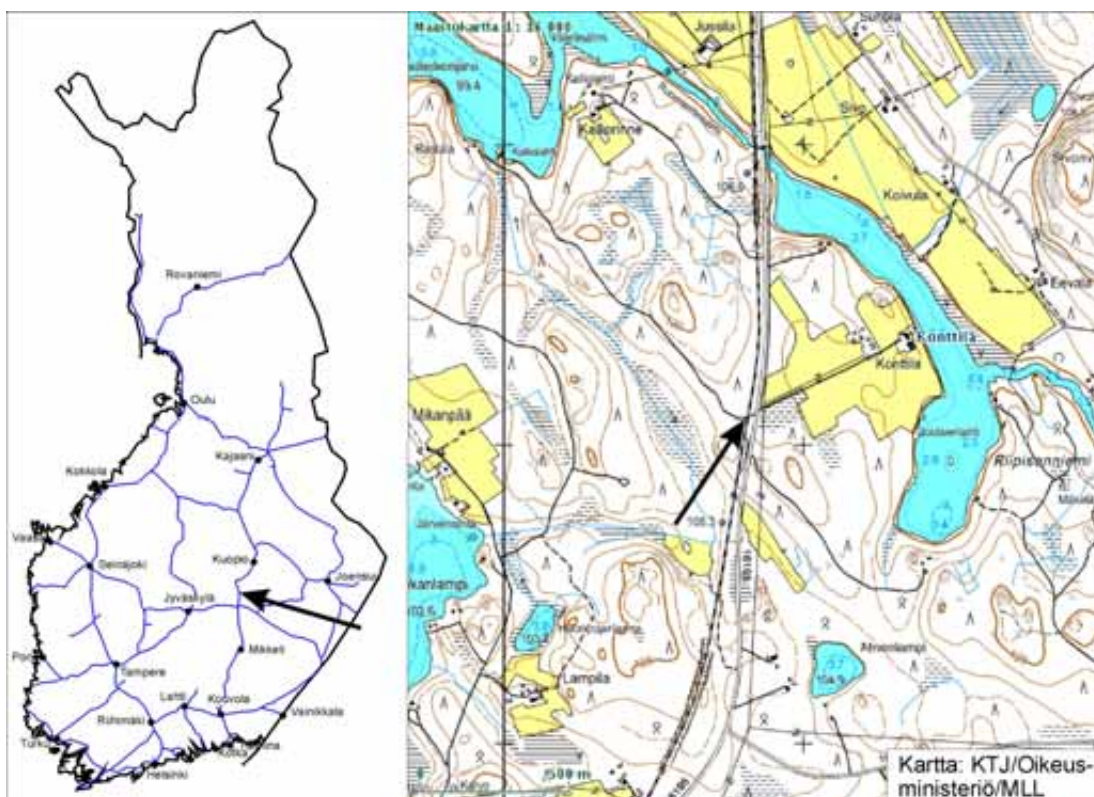
Kuva 1. Onnettomuus tapahtui Suonenjoella Konttilan tasoristeyksessä.

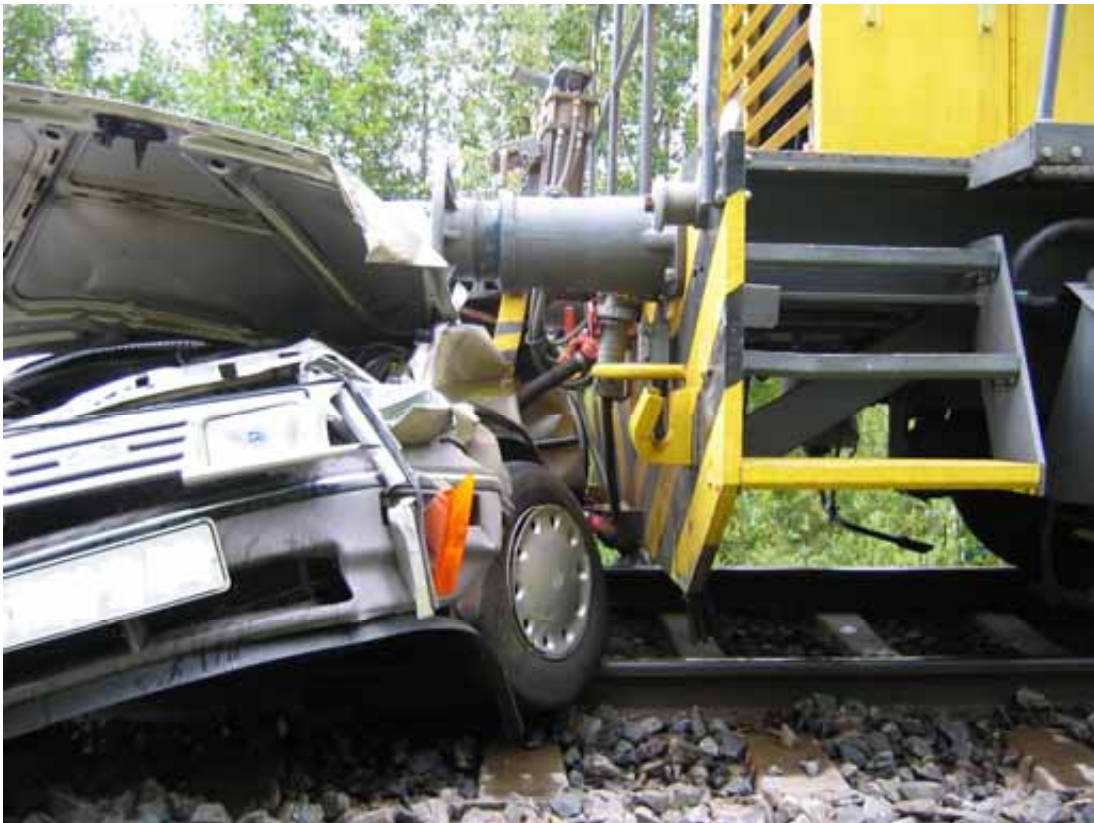
Auto jatkoi pysähtymättä tasoristeykseen, ja ratakuorma-auto törmäsi kello 10.43.27 henkilöauton vasempaan sivuun. Törmäyksessä ratakuorma-auton automaattikytkin iskeytyi henkilöauton vasemman etusivun kohdalle, vasen puskin etulokasuojan etuosaan ja oikeanpuoleinen puskin takaoven yläosaan. Auto tarttui ratakuorma-auton puskiin ja kulkeutui sen mukana 176 metrin päähän tasoristeyksestä.

Kuva 2. Auto raahautui ratakuorma-auton puskiin tarttuneena 176 metriä.

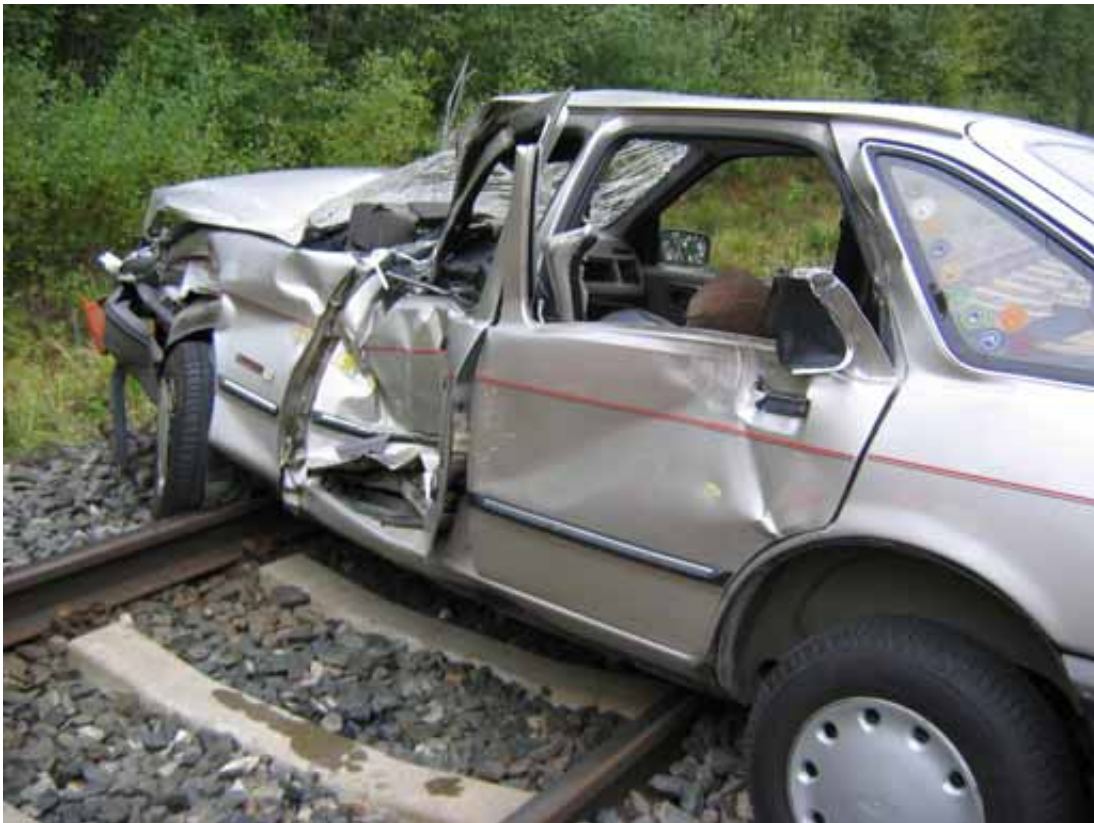
Henkilöauto vaurioitui korjauskelvottomaksi.

*Kuva 3. Vaurioitunut henkilöauto.*

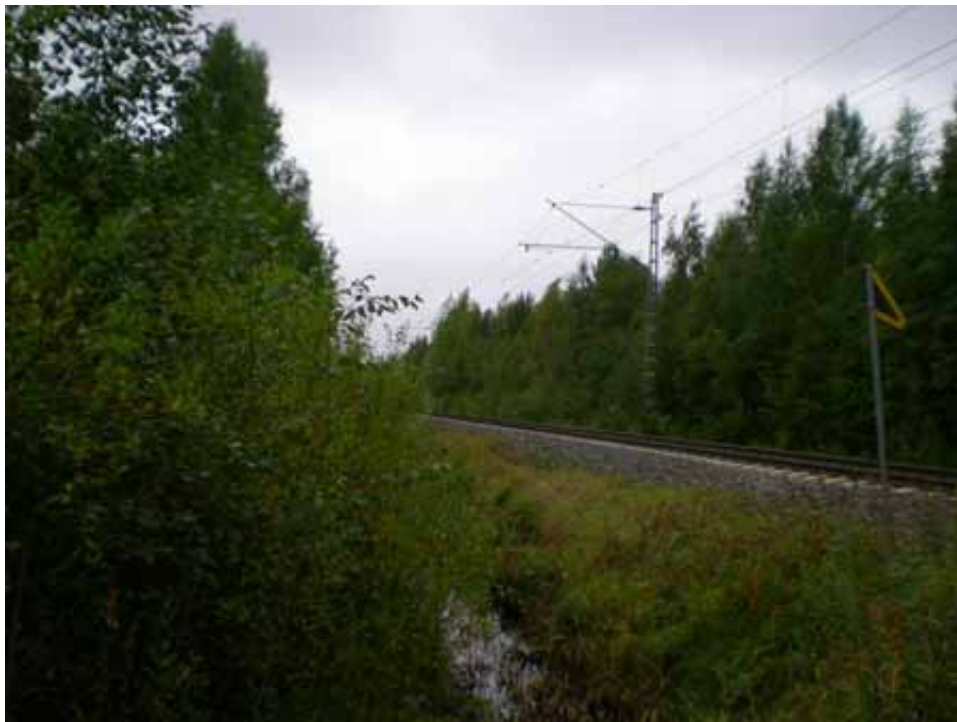
VTT:n vuonna 2002 tekemän inventoinnin mukaan kyseisen tasoristeyksen näkemissä oli puutteita ja näkemiä ei raivauksellakaan saada RATOn ohjeiden mukaisiksi, eli 840 metriä pitkiksi. Raportissa suositellaan ajokieltoa kuorma-autoille, linja-autoille ja ajoneuvoyhdistelmille.

Ratahallintokeskuksen ylläpitämän tasoristeystietokannan tasoristeyksen tarkastusraportin 22.11.2007 mukaan tarkastuksessa Konttilan tasoristeyksessä on havaittu useita puutteita ja tasoristeys on todettu vaaralliseksi ylittää.

Kuva 4. Näkemä 8 metriä ennen kiskoja ratatyöyksikön tulosuuntaan. Pensaskasvillisuus haittasi näkyvyyttä.

To prevent the occurrence of similar accidents, the investigation commission recommends that the sightlines of the level crossing be improved and the wait platforms reconditioned to meet regulations, and that the level crossing be equipped with a warning sign. If it becomes apparent that sightlines cannot be improved and that the wait platforms cannot be reconditioned, then the level crossing should be removed or equipped with a half-barrier.
