# Neljän ihmisen kuolemaan johtanut tasoristeysonnettomuus Raaseporissa 26.10.2017

Onnettomuustutkintakeskus päätti turvallisuustutkintalain (525/2011) 2 §:n nojalla tutkia 26.10.2017 Raaseporissa Skogbyn tasoristeyksessä tapahtuneen onnettomuuden. Turvallisuustutkinnan tarkoituksena on yleisen turvallisuuden lisääminen, onnettomuuksien ja vaaratilanteiden ehkäiseminen sekä onnettomuuksista aiheutuvien vahinkojen torjuminen. Turvallisuustutkintaa ei tehdä oikeudellisen vastuun kohdentamiseksi.

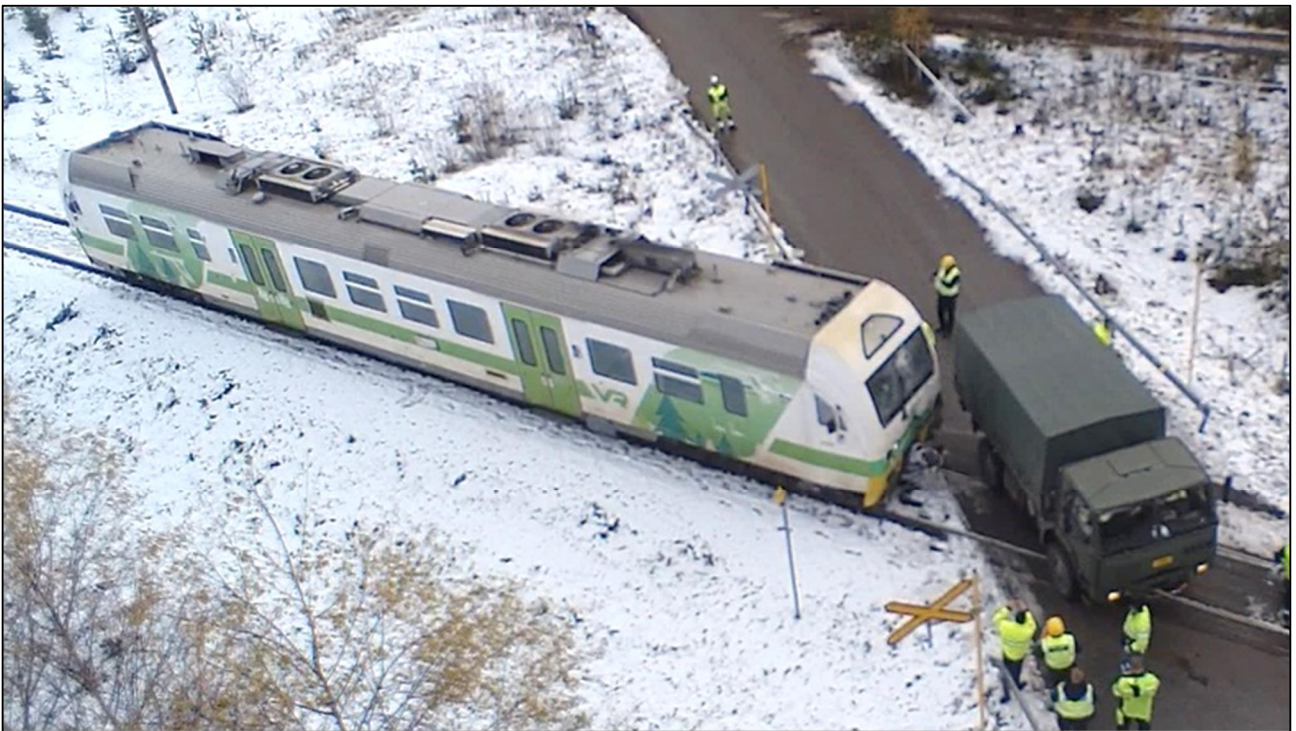
Kuva 2. Kiskobussin vasen etukulma törmäsi maastokuorma-autoon oikean takapyörän kohdalle. Kuva rekonstruktioista onnettomuuspaikalla. (Kuva: OTKES)

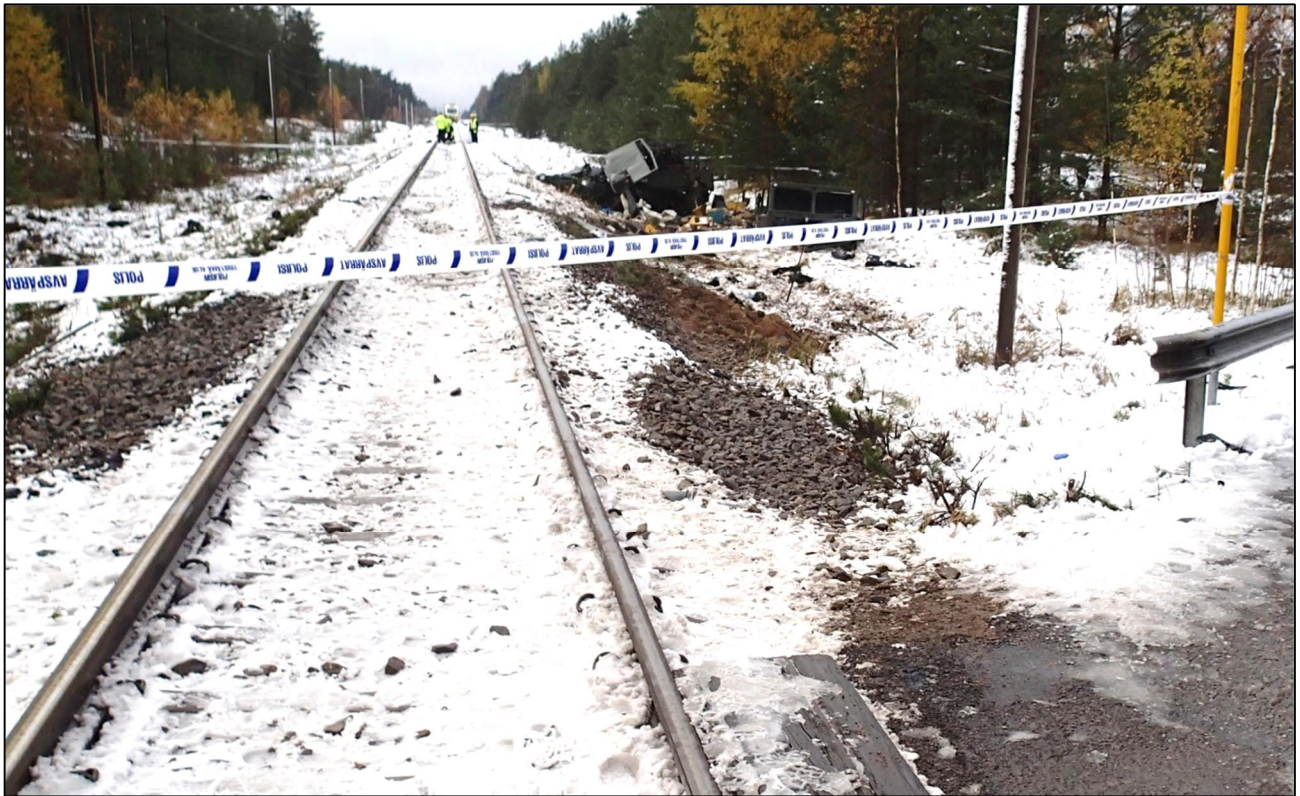
Kuva 3. Onnettomuuspaikka ensihoito- ja pelastustoimenpiteiden jälkeen. Tummat kohdat maassa ovat maastokuorma-auton osumakohtia. (Kuva: OTKES)

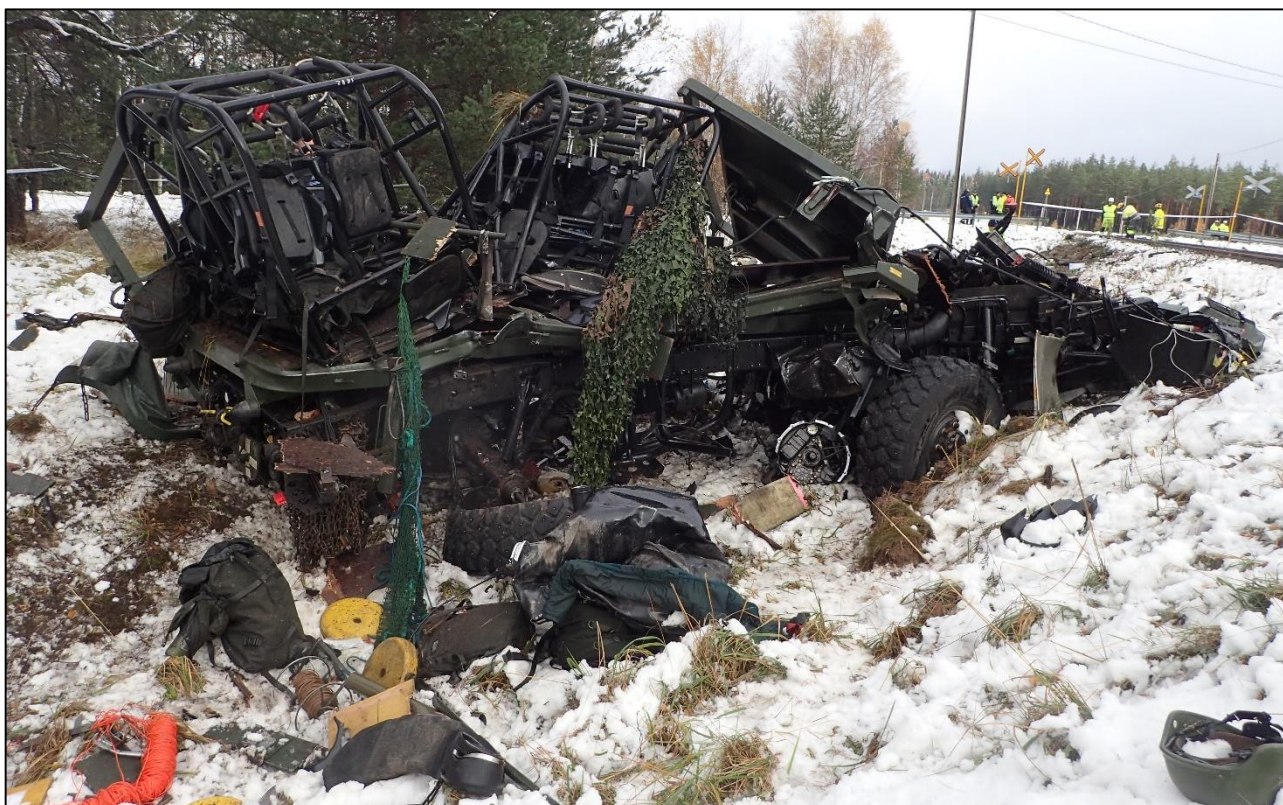
Puolustusvoimat hylkäsi onnettomuudessa mukana olleen materiaalin eettisistä syistä, vaikka osa siitä olisi saattanut olla vielä käyttökelpoista. Onnettomuudessa tuhoutuneen Puolustusvoimien muun materiaalin rahallinen arvo oli noin 50 000 €.

Kuva 7. Tuhoutunut maastokuorma-auto onnettomuuspaikalla. (Kuva: OTKES)

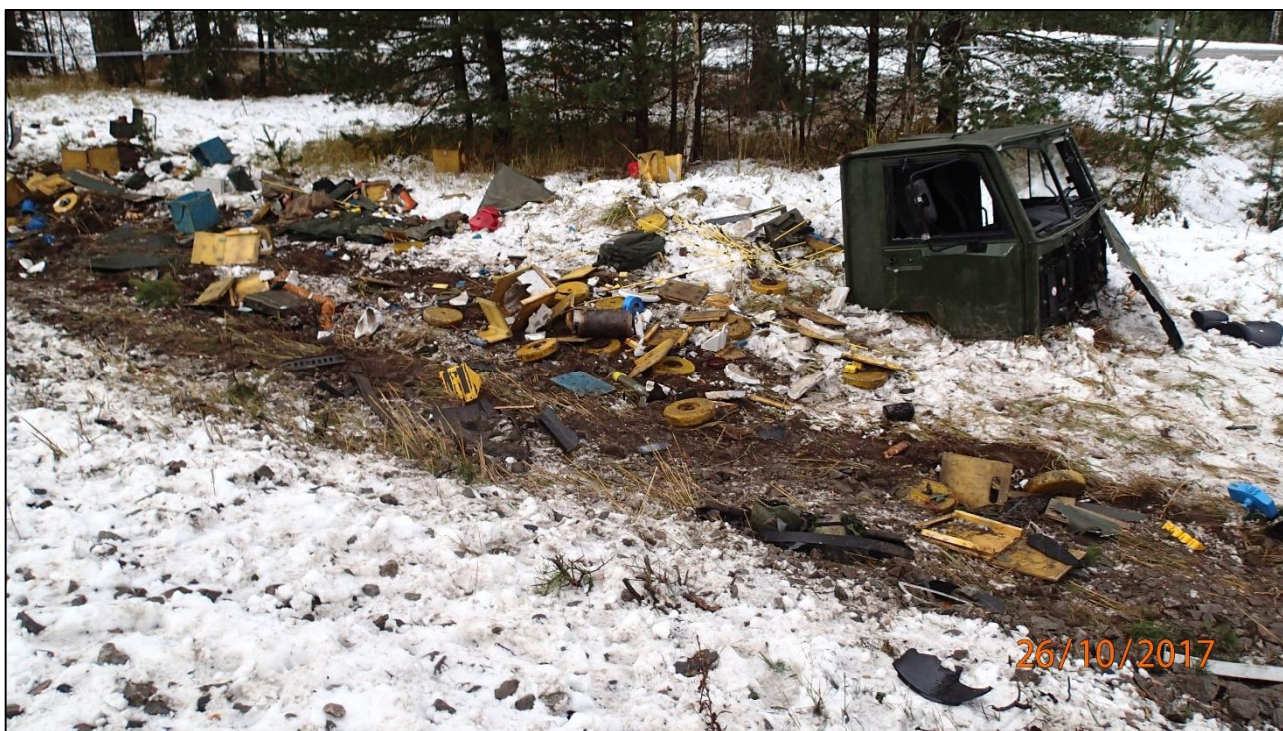
Kuva 8. Irronnut maastokuorma-auton hytti sekä tavaratilasta levinneitä harjoitustelamiinoja ja muuta materiaalia. (Kuva: OTKES)

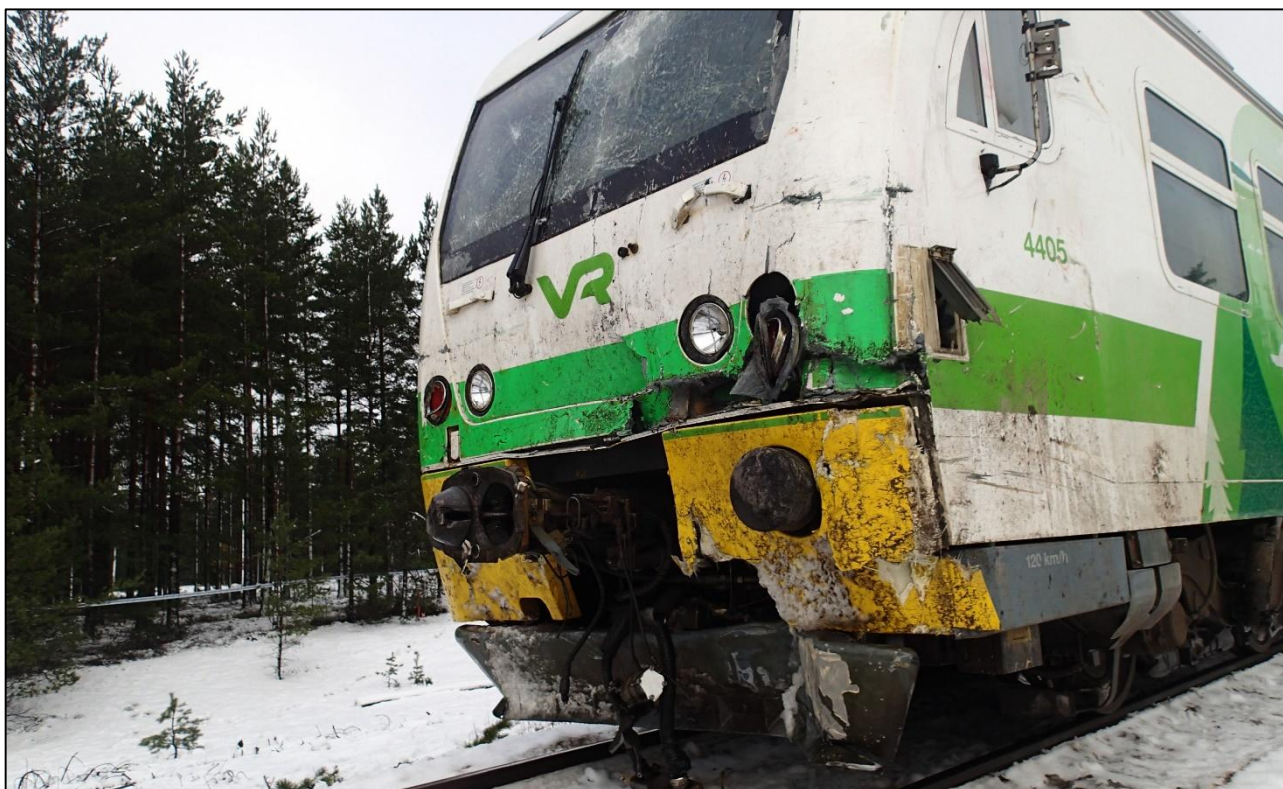
Kiskobussin keulan lasikuituosa, teräsrakenteet, vetokytkin, paineilmapiiputket, puskinlyhdyt ja tuulilasi vaurioituivat törmäyksessä. Kuljettajan ajopöytä työntyi sisään noin 20 cm. Matkustamo ei kärsinyt vaurioita. Kiskobussin vaurioista aiheutuneet kustannukset olivat noin 62 400 €.

Kuva 9. Kiskobussin keulan vauriot. (Kuva: OTKES)

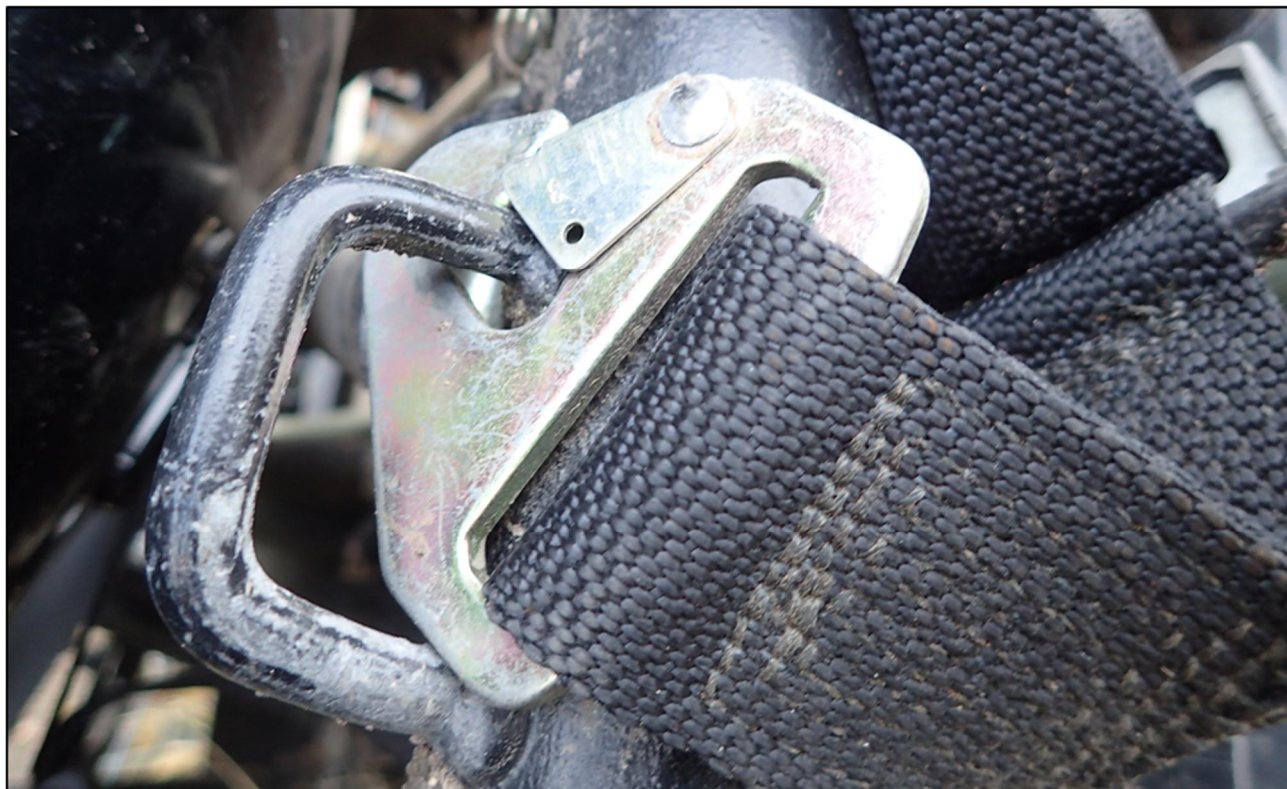
Onnettomuuden jälkeen tehdyssä tarkastuksessa todettiin kaikkien turvavöiden olevan ehyet. Myös turvavöiden kiinnitykset ja soljet olivat kunnossa. Kiinnitykset eivät olleet myöskään taipuneet.

Kuva 12. Maastokuorma-auton kuormatilaistuintien turvavöiden kiinnitykset tarkastettiin ja ne olivat kunnossa. (Kuva: OTKES)

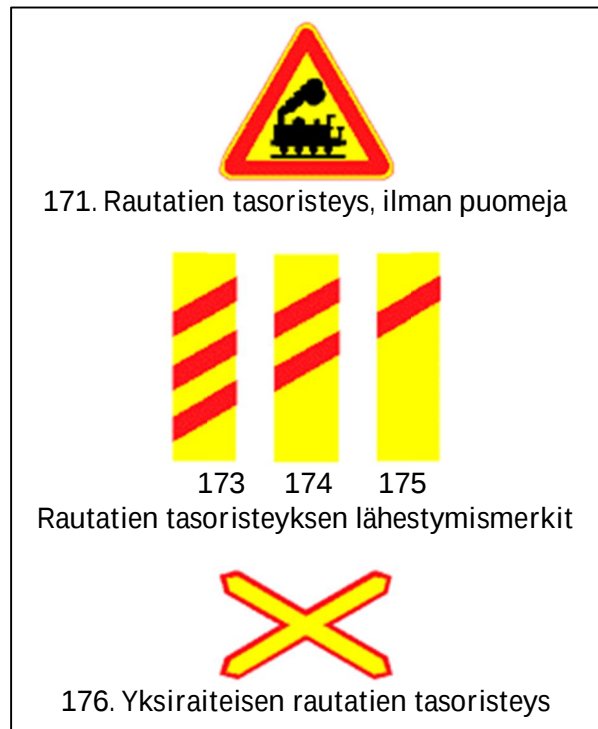
Skogbyn tasoristeys oli varustettu tasoristeuksen lähestymismerkeillä ja yksiraiteisen rautatien tasoristeysmerkeillä. Tasoristeyksessä ei ollut auton tulosuunnassa ilman puomeja olevan rautatien tasoristeystä osoittavaa liikennemerkkiä 171 (kuva 13). Merkin olisi pitänyt olla samassa pylväässä ensimmäisen tasoristeuksen lähestymismerkin 173 kanssa.

Kuva 13. Määräysten mukaiset liikennemerkkit Skogbyn tasoristeykseen. Ylin merkki puuttui risteyksestä. (Kuva: tieliikennelain liitteet)

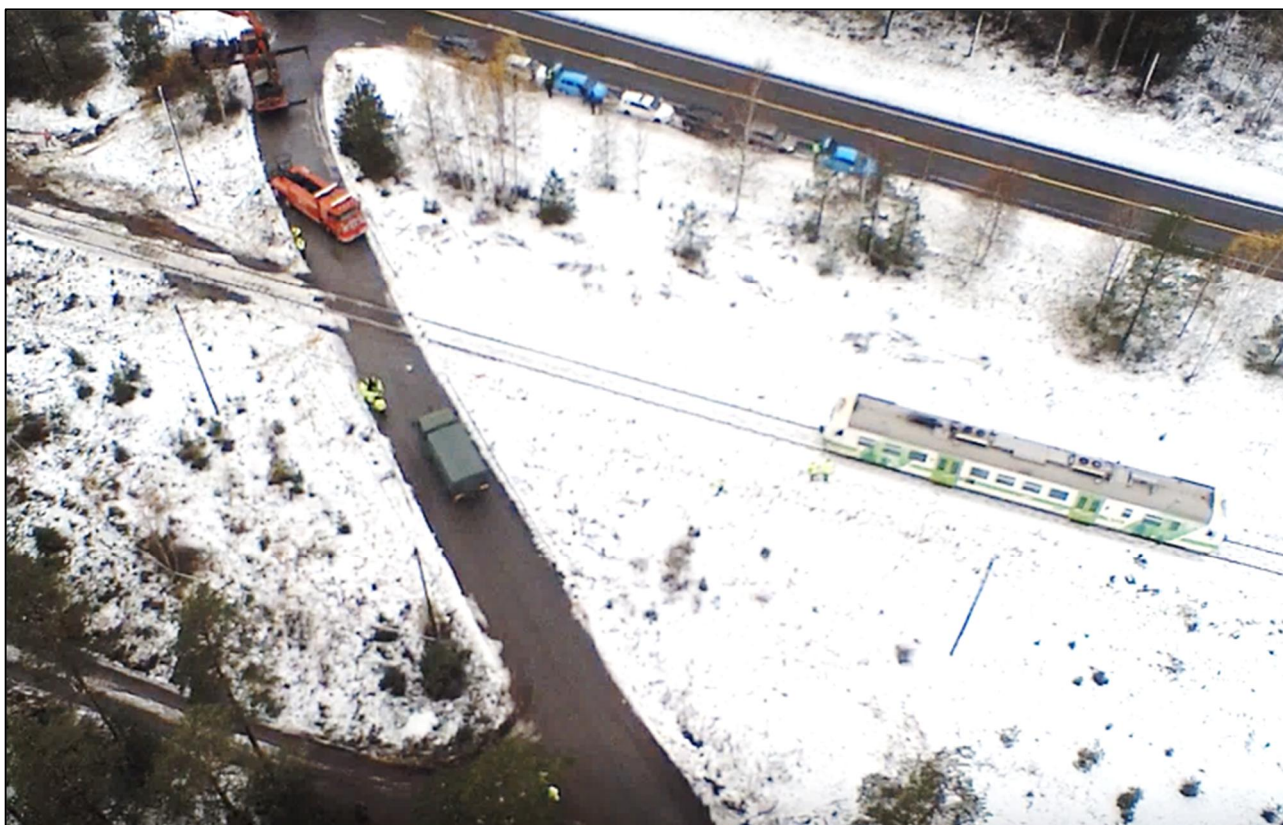
Kuva 14. Onnettomuudessa kiskobussi lähestyi maastokuorma-autoa takaviistosta tasoristeyksen kulman vuoksi. Kuva rekonstruktiosta. (Kuva: OTKES)

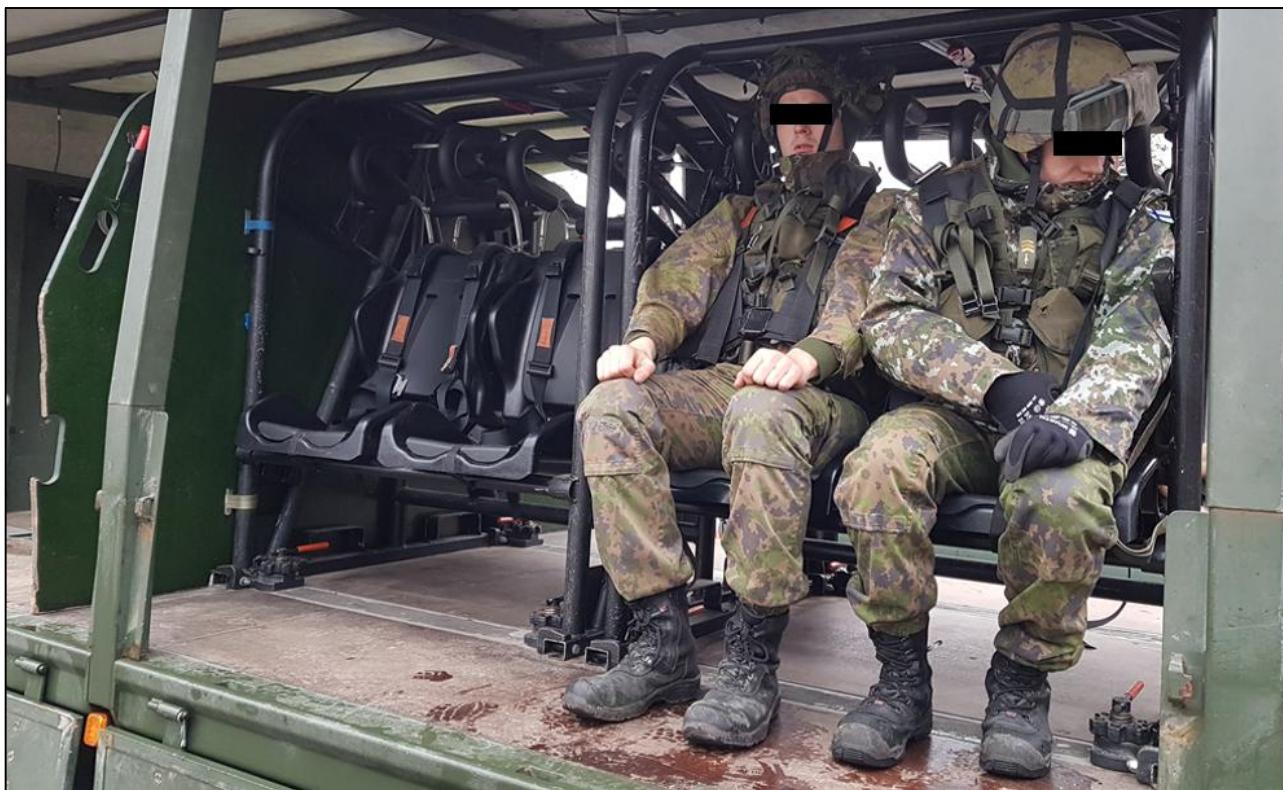
Maastokuorma-auton kuormatilaistuinien ja niiden turvavöiden käytettävyyttä tutkittiin rekonstruktiossa. Kuormatilaistuinien istuinosa on kapea, joten täyteen lastatussa istuinmoduulissa varusmiehet istuvat tiivisti vierekkäin. Käytettyjen välineiden ja puettujen vaatekappaleiden määrä vaikuttaa huomattavasti siihen, kuinka ahdasta istuimilla on. Rekonstruktiossa taisteluvälineillä olleet hoikat kouluttajat istuivat istuimilla ahtaasti. Isokokoisilla varusmiehillä on vaikeuksia mahtua vierekkäin istuimille.

Kuva 15. Kuormatilaistuinilla istutaan tiiviisti vierekkäin. (Kuva: OTKES)

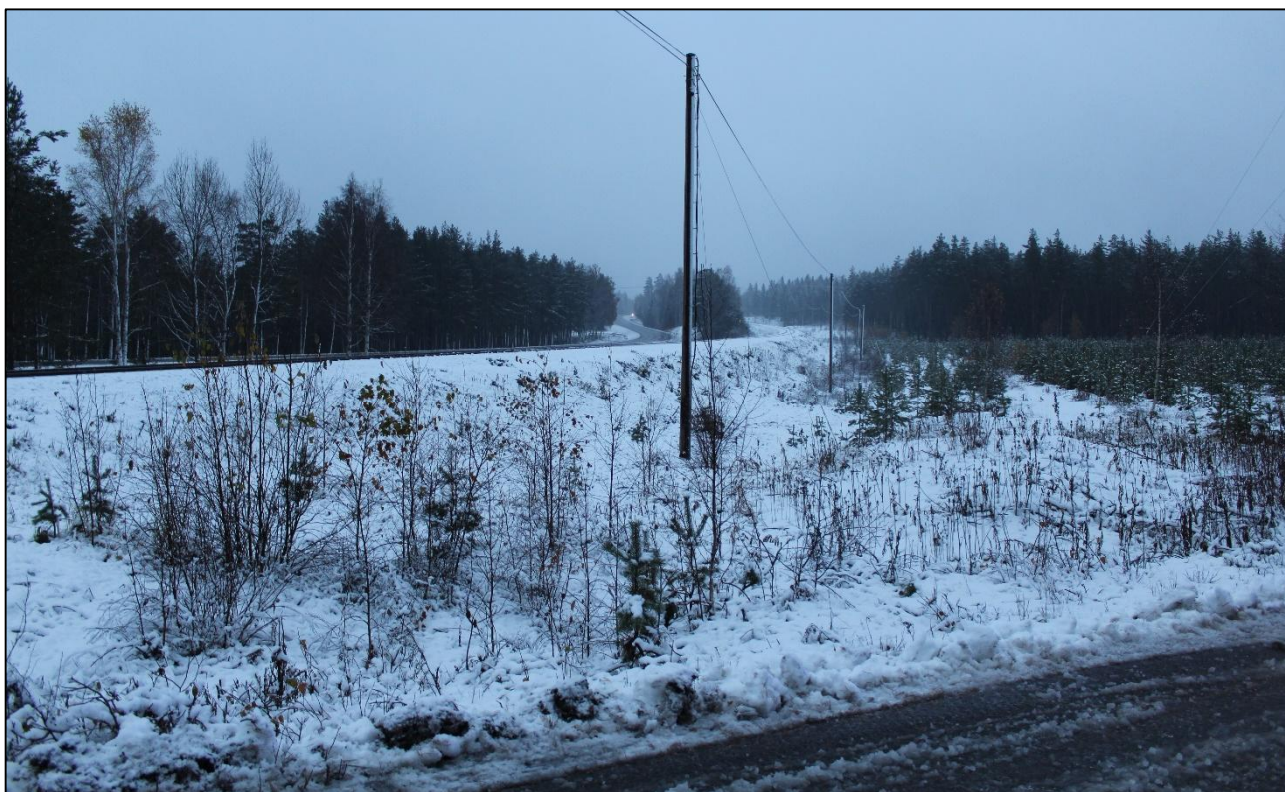
Kuva 16. Näkymä oikealle, kun lähestytään Skogbyn tasoristeystä idästä. Junaraide ja valtatie 25 on mahdollista sekoittaa keskenään. Kuva otettu noin 20 minuuttia onnettomuuden jälkeen. Maisema näyttäytyy utuisena kauempaa katsottuna. Onnettomuushetkellä oli hämärämpää ja satoi räntää. (Kuva: Länsi-Uudenmaan Pelastuslaitos)

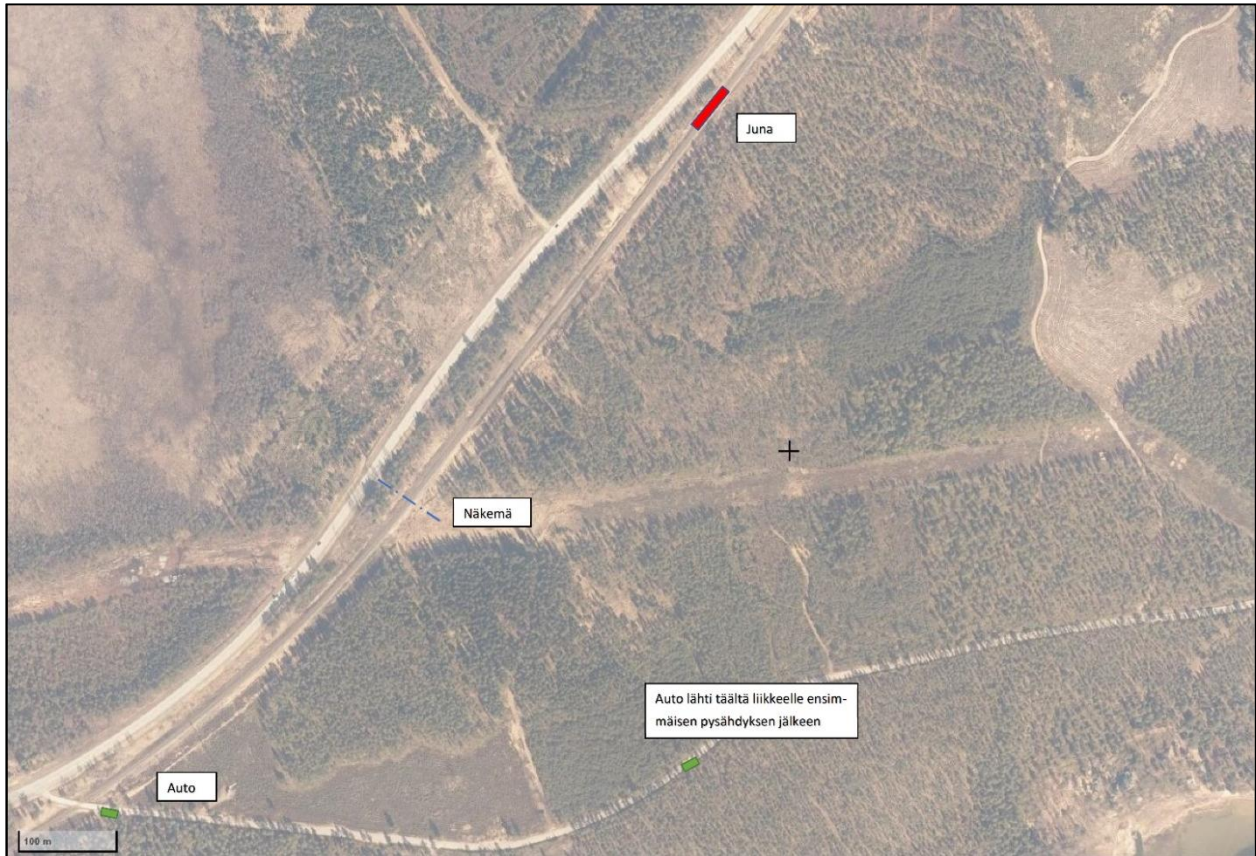
Kuva 19. 31 sekuntia ennen törmäystä: auto pysähtyi 30 m päähän radasta, juna lähestyi 960 m päässä tasoristeyksestä nopeudella 111 km/h. Kuvaan merkitty myös näkemä junan tulo-suuntaan (437 m tasoristeyksestä) sekä auton liikkeellelähtöpaikka 645 m päässä tasoristeyksestä, jolloin juna lähestyi tasoristeystä 4 km 480 m päässä tasoristeyksestä nopeudella 119 km/h. (Pohjakartta: Ortoilmakuva ©Maanmittauslaitos 1/2014, merkinnät: OTKES)
