# Metrojunien törmääminen Helsingin Itäkeskuksessa 27.7.2016

Tutkinnan tunnus: R2016-04

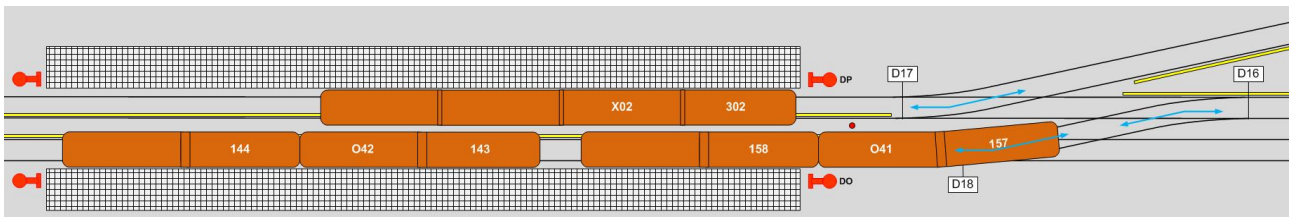
Kuva 2. Alkutilanteessa opetusjunat O42 ja O41 olivat Itäkeskuksessa ruokatauolla. Koeajojunan X02 kuljettaja oli pysähtynyt tuomaan eväitä taukotilaan<sup>1</sup>. (Kuva: OTKES)

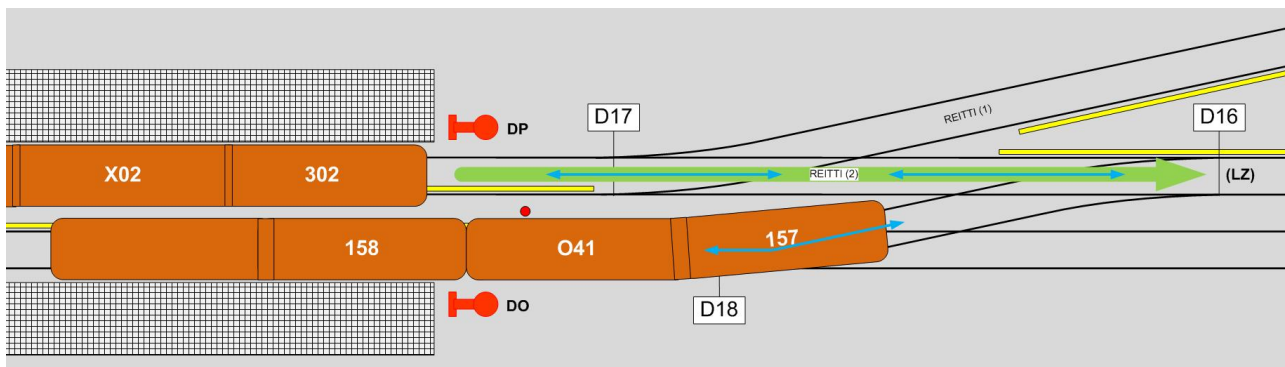
Kello 1.57.26 järjestelmä muodosti kuitenkin kulkutien ”alakautta” eli vaihteen D16 kautta. Vihreää Aja-opastetta ei tullut lähtöopastimeen, koska sivusuoja puuttui varatun ja väärän asentoon jääneen vaihteen D18 takia. Tämän aiheutti opetusjuna O41:n pysäköinti ruokatauon ajaksi.

Kuva 3. Koeajojunalle X02 asetettu tilanteeseen nähden virheellinen kulkutie toteutuu vain osittain. Liikenteenohjaaja oli asettanut kulkutien opastimelta DP opastimelle LZ (kuvassa vihreä nuoli). (Kuva: OTKES)

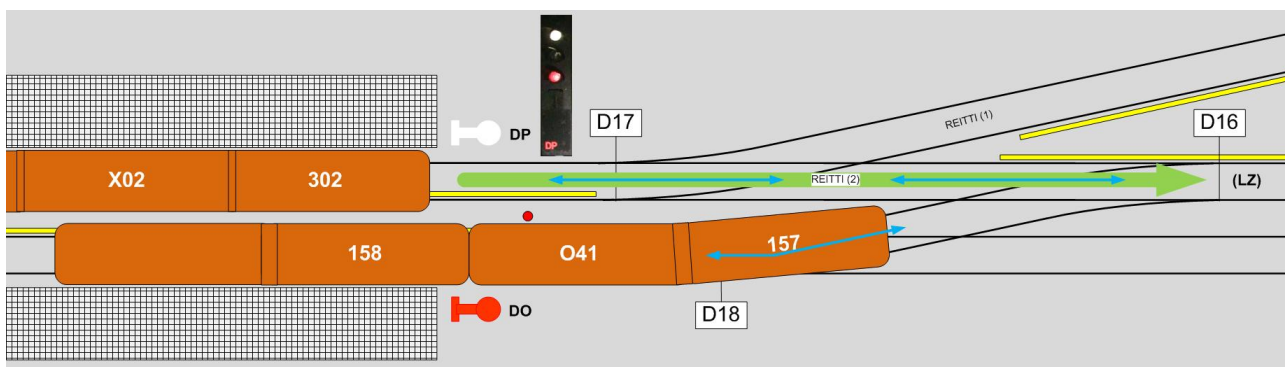
Kuva 4. Koeajojuna X02 sai liikenteenohjaajalta poikkeusopasteen radiopuhelimella DP-poikkeusopasteella. Poikkeusopasteessa opastimessa paloi punaisen valon lisäksi valkoinen valo. (Kuva: OTKES)

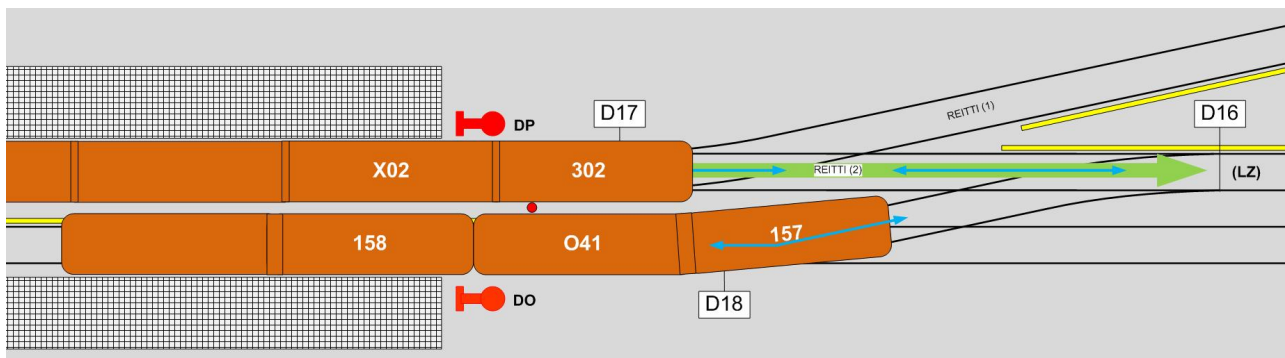
Kuva 5. Koeajojuna X02 lähti liikkeelle poikkeusopasteella. Lähtöopastin asettui Seis-opasteeseen koeajojunan ajaessa vaihteen-D17 raideosuudelle. (Kuva: OTKES)

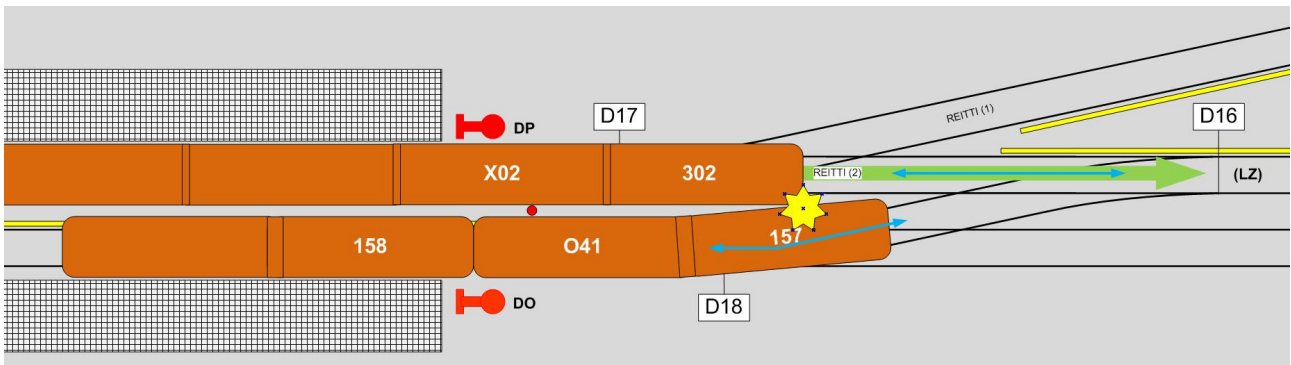
Kuva 6. Törmäyksessä koeajojunan X02 sivupeili osui opetusjunan O41 kylkeen. Sivupeili iski ensin kulkusuuntaan nähden oikeanpuoleisen ikkunan sisään. (Kuva: OTKES)

Törmäyksessä lattiaprofiilin sisällä kulkevat korkeaajännite- ja ajomoottorin kaapelit katkesivat tai vaurioituivat. Kaapelihyily päätykytkimen takaa vääntyi. Päätykytkimen paineilmaletku katkesi. Kaksi ohjaamon siviikkunaa rikkoutui. Peilipaketti irtosi ja etunurkan peilin kiinnityspeltti vääntyi. Peili tuli ikkunasta läpi naarmuttaen ajopöytää.

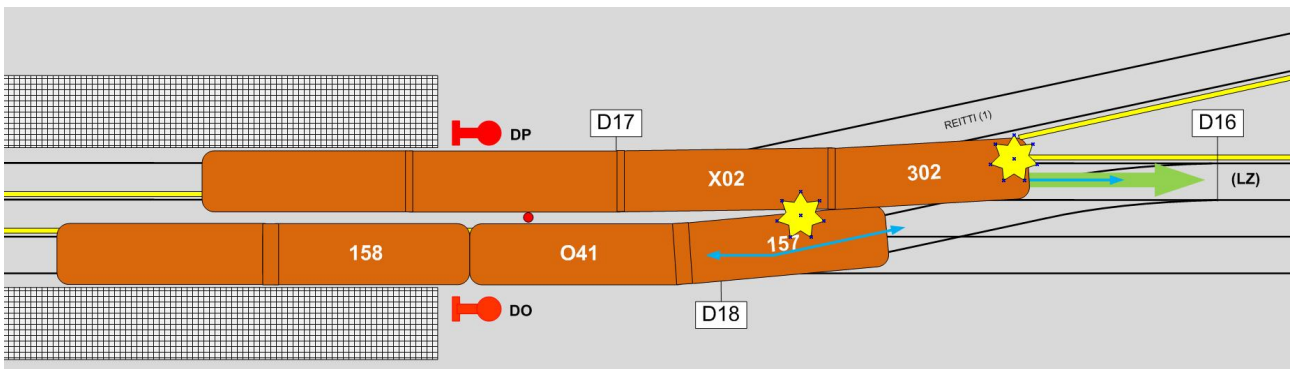
Kuva 7. Koeajojuna X02 suistuu raiteelta ja törmäsi virroitinkiskoon. Juna X02 jatkoi suistumista ja törmäsi virtakiskon päähän. Virtakisko osui telin rakenteisiin ja tunkeutui matkustamoon lattiarakenteiden läpi. (Kuva: OTKES)

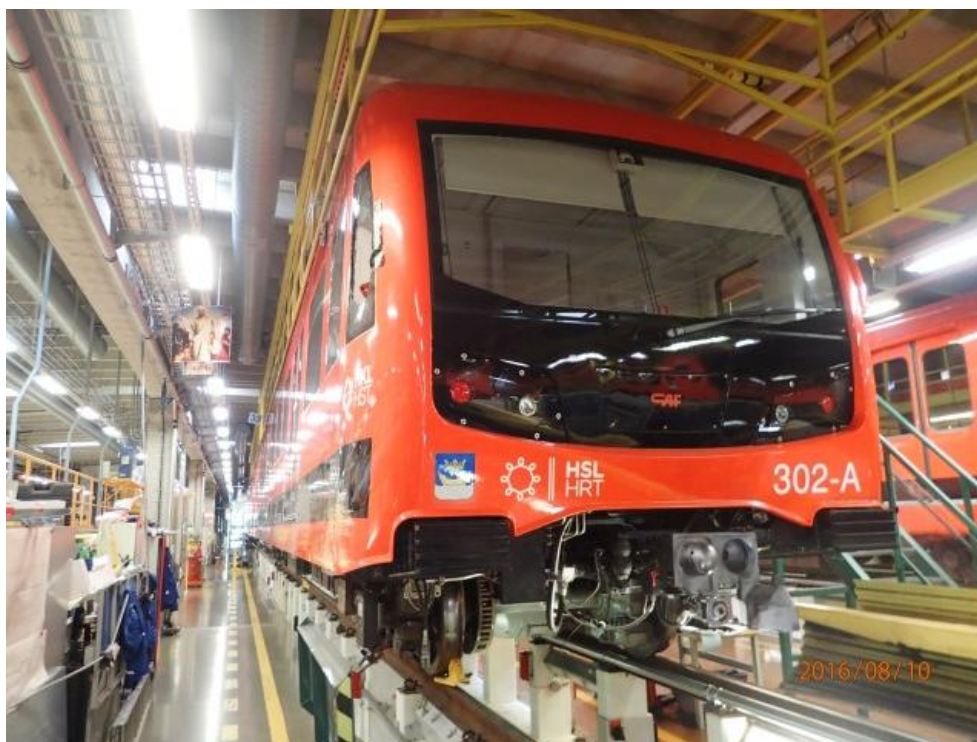
Kuva 8. Onnettomuudessa suistuneen koeajojuna X02:n teliin, alustarakenteisiin ja kylkeen tuli vaurioita. (Kuva: OTKES)

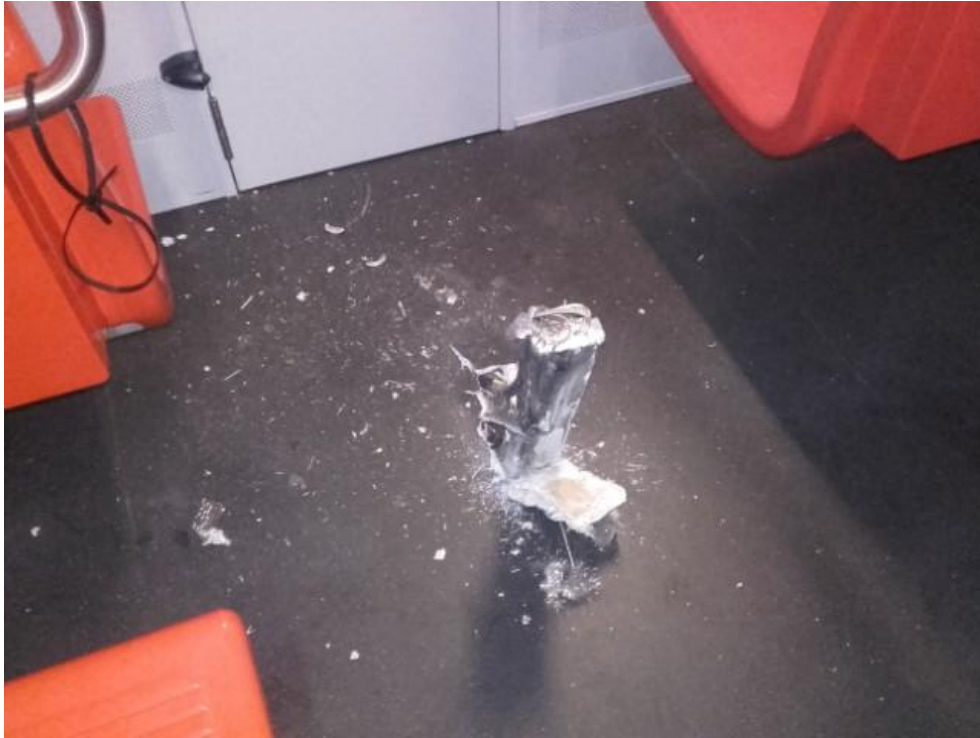
Noin kello 4.50 HKL:n kikkamies ja huoltoyksikkö yrittivät saada vaurioituneen junan X02 jarrujärjestelmään painetta, mutta paineet eivät nousseet, koska matkustamon lattian läpi tunkeutunut virtakisko oli vaurioittanut paineilmaputkistoa.

Kuva 9. Virtakiskon pää tunkeutui suistuneen koeajojuna X02:n lattian läpi matkustamotilassa ohjaamon takana. (Kuva: HKL)

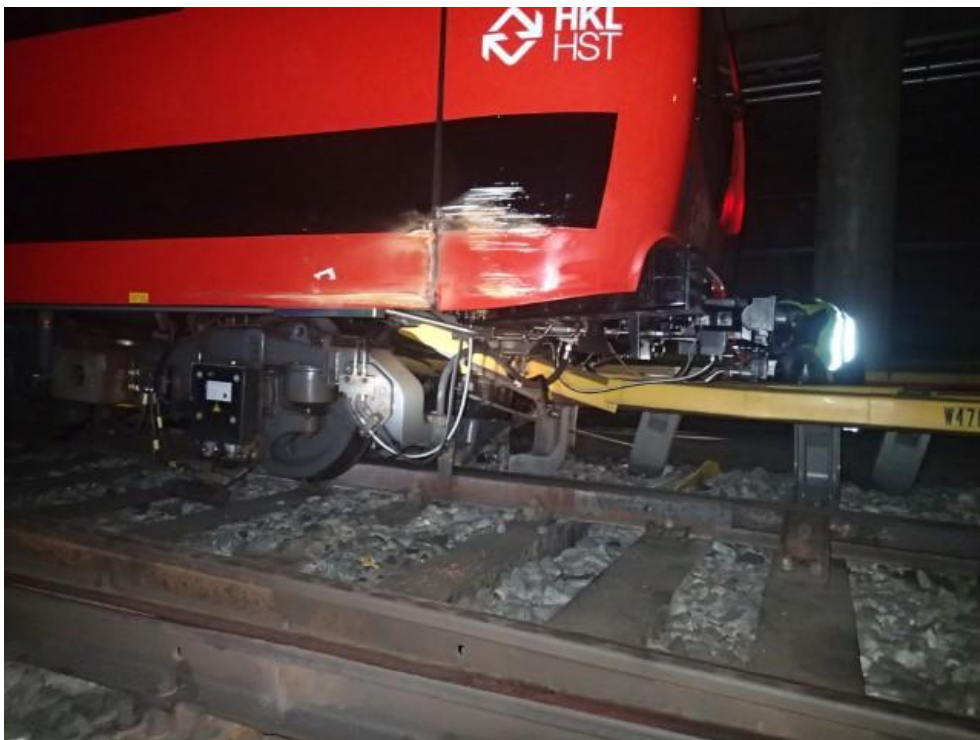
Kuva 10. Virtakisko tunkeutui koeajojunan lattiarakenteiden läpi. (Kuva: OTKES)

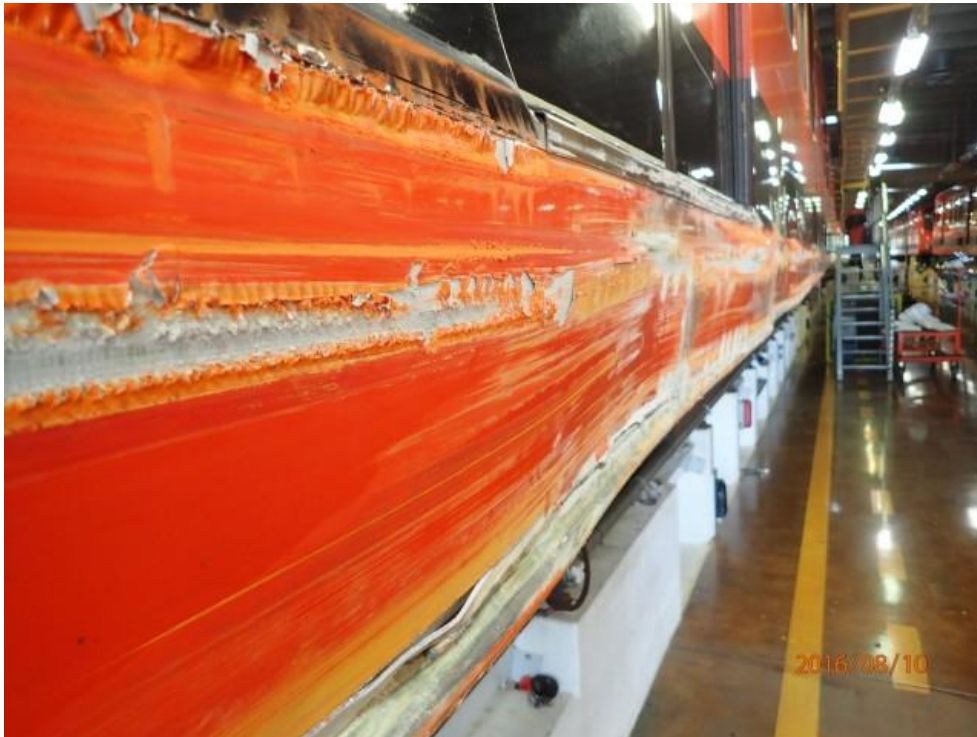
Raiteilla seisoneen opetusjunan O41 kyljessä oli törmäyskohdassa painaumuja ja naarmuja usean kymmenen metrin matkalla.

Kuva 11. Opetusjunan O41 kylkeen tuli painaumia ja naarmuja. (Kuva: OTKES)

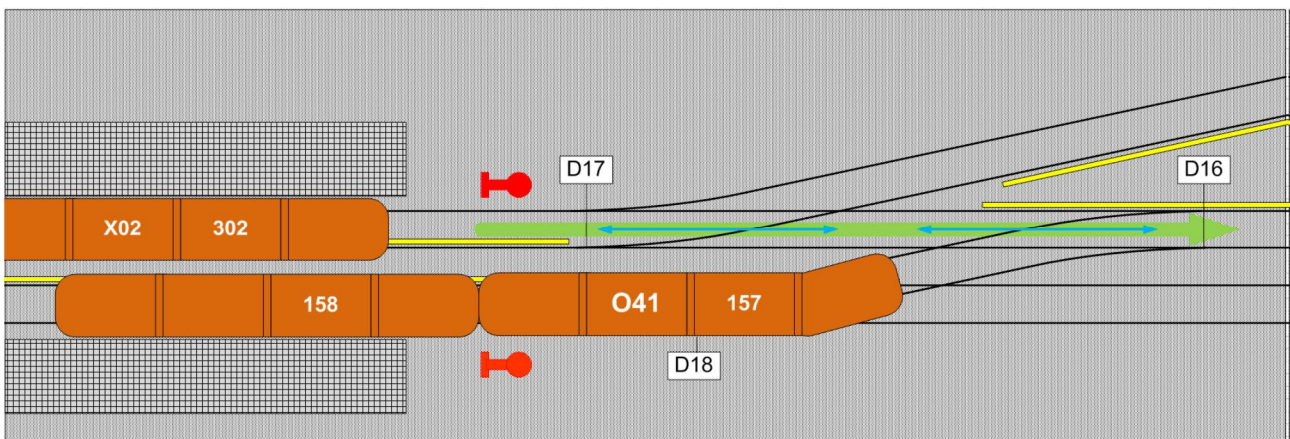
Kuva 16. Koska vaihdetta D18 ei ollut käännetty suoralle raiteelle, ei ollut sivusuojaakaan eikä näin ollen saatu ajon sallivaa opastetta. (Kuva: OTKES)

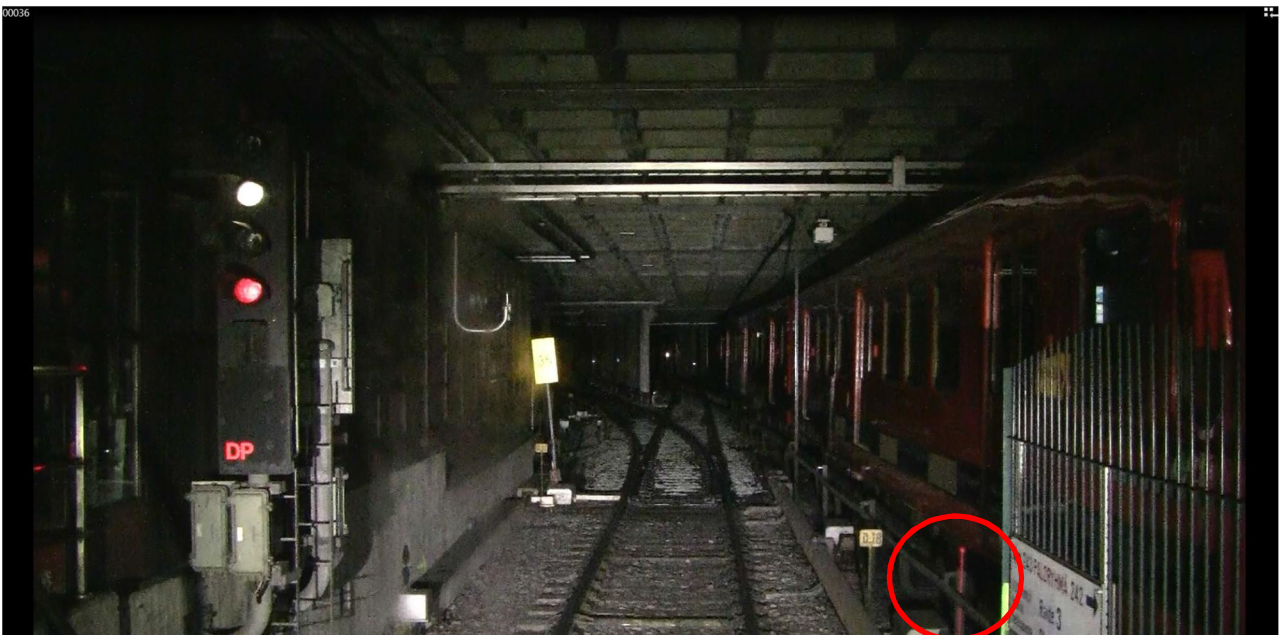
Kuva 17. Liikenteenohjaaja antaa metrojunankuljettajalle radiopuhelimella poikkeusopasteen. Opastimessa opaste näkyy kuljettajalle valkoisena ja punaisena valona. Rajamerkki ympyröitynä oikeassa alareunassa. (Kuva: OTKES)

Vaihteen rajamerkki oli onnettomuuspaikalla väärässä paikassa. Vaihteen rajamerkki tarkoittaa vaihdealueen paikkaa, johon saakka voi liikennöidä estämättä viereisen raiteen liikennöintiä.<sup>5</sup> Käytännössä tämä tarkoittaa sitä, että merkin ohittamisen jälkeen metrojuna voi osua viereisellä raiteella olevaan toiseen metrojunaan. Rajamerkki voi olla merkitty raidealueelle, jotta metrojunankuljettaja voi varmistua siitä, ettei törmäysvaaraa viereisellä raiteella kulkevaan yksikköön ole. Vaihteen rajamerkki on pystysuora punainen tanko, joka on yläpäästään paksumpi. Rajamerkki osoittaa vaihteessa tai raideristeyksessä paikan, mihin saakka raidetta voidaan ratatöissä, poikkeustilanteessa tai varikkoalueella käyttää estämättä viereisen raiteen liikennettä. Turvalaitetoita tehnyt konsulttiyritys oli määrittänyt onnettomuuspaikan vaihteen rajamerkin sijainnin väärin, ja HKL:n radan hallinnointi oli asennuttanut ra-

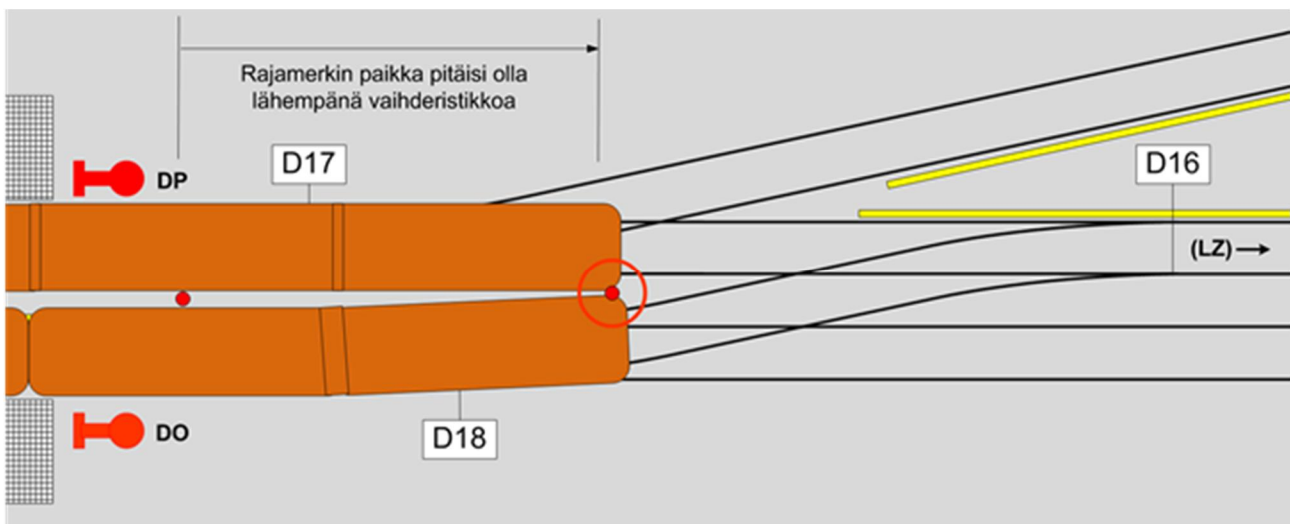
Kuva 19. Vaihteen rajamerkin tarkoituksenmukainen paikka ympyröity. (Kuva: OTKES)

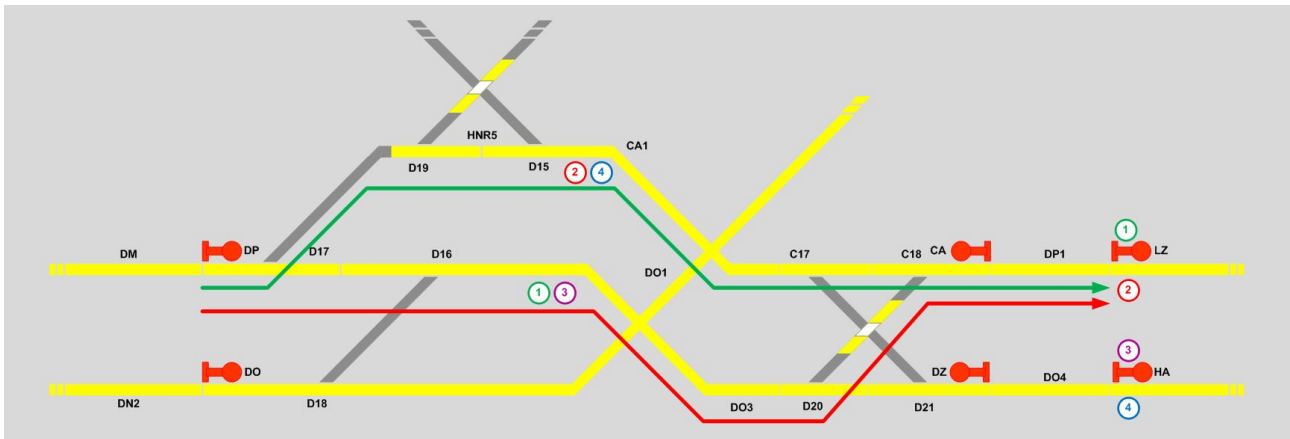
Onnettomuustilanteessa liikenteenohjaajan yritti tehdä kulkutien Itäkeskuksen asemalla opastinpisteestä DP pisteelle LZ (Kuva 20). Liikenteenohjaajan käyttöliittymässä kulkutie voidaan asettaa kahta vaihtoehtoista reittiä. Reitti 1 (kuvassa 20 vihreällä nuolella merkitty reitti) muodostuu vaihteen D17 vasemman haaran kautta ja reitti 2 (kuvassa 20 punaisella merkitty reitti) muodostuu vaihteen D17 oikean haaran kautta. Ennen onnettomuushetkeä liikenteenohjaaja asetti kulkutien numero 2, joka toteutui vaihteen D17 oikean haaran kautta eli kuvassa merkinnän yksi (1) mukaisesti. Myös asetinlaitteen 30.6.2010 päivätyn kulkutietaulukon mukaan kulkutien olisi pitänyt muodostua ylempää reittiä (2). Tapaukseen liittyen on ilmennyt, että liikenteenohjaajan käyttöliittymässä reittivalinnat on merkitty siten, että reitille (1) onkin merkitty reitin (2) valinta ja päinvastoin.

Kuva 20. Järjestelmä teki kulkutien DP-LZ "alakautta" (punainen viiva). Ilman käyttöliittymävikaa kulkutie DP-LZ olisi toteutunut "yläkaukta" (vihreä viiva). (Kuva: OTKES)

Kulkutien turvallisuusehtojen toteutuminen ei ollut mahdollista, koska vaihde D18 oli varattuna ja kääntyneenä kohti vaihdetta D16. Asetinlaite ei tällaisessa tilanteessa voi kääntää varattuna olevaa vaihdetta kulkutien vaatimaan sivusuoja-asentoon. Tämän seurauksena asetinlaite ei myöskään voi asettaa opastinta ajon sallivaan opasteeseen.

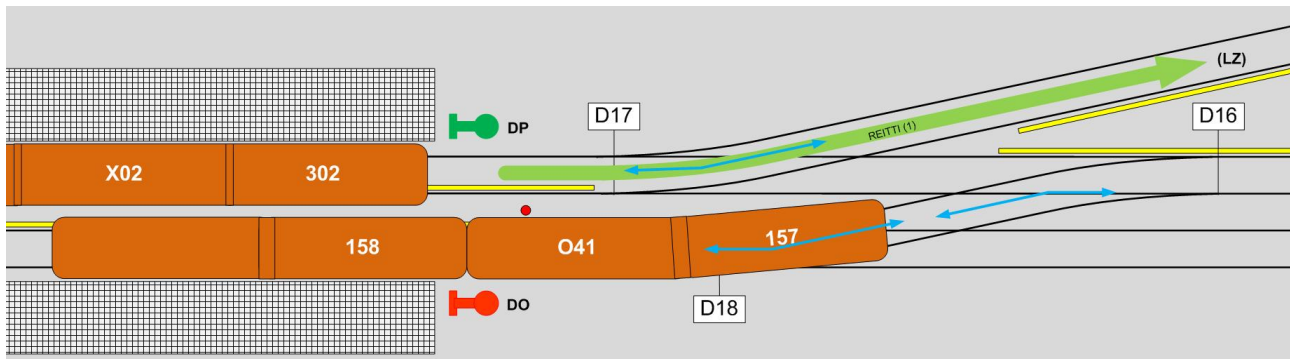
Kulkutie muodostui siis epäloogisesti. Samankaltaista käyttöliittymän epäloogisuutta HKL on tapauksen liittyvässä selvittelyssä löytänyt muistakin vastaavanlaisista kulkutieasetuksista siten, että toteutuksista ei ole pystytty osoittamaan, onko virhe kulkutiekomennoissa vai viitenumeroiden sijoituksessa. Liikenteen ohjauksen on ollut vaikea oppia miten kulkutie muodostuu, koska se on muodostunut eri tavoin radan eri kohdissa. Kulkutien muodostamiseen liittyvä ongelma oli havaittu jo aiemmin rata-autojen kanssa. Tilanteita oli ollut harvassa, jolloin tilanteessa toimineen liikenteenohjaajan oli vaikea muistaa, että järjestelmä tarjoaa normaalista poikkeavaa kulkutietä. Havaittuaan, että kulkutie ei muodostunut normaalisti, liikenteenohjaaja olisi voinut purkaa kulkutien ja asettaa uuden kulkutien reitin 1 kautta. Tähän olisi kulunut pari minuuttia.

Kuva 21. Ilman käyttöliittymässä olevaa vikaa kulkutie DP-LZ olisi toteutunut ”yläkautta”. Punainen piste kuvassa on vaihteen rajamerkki. (Kuva: OTKES)

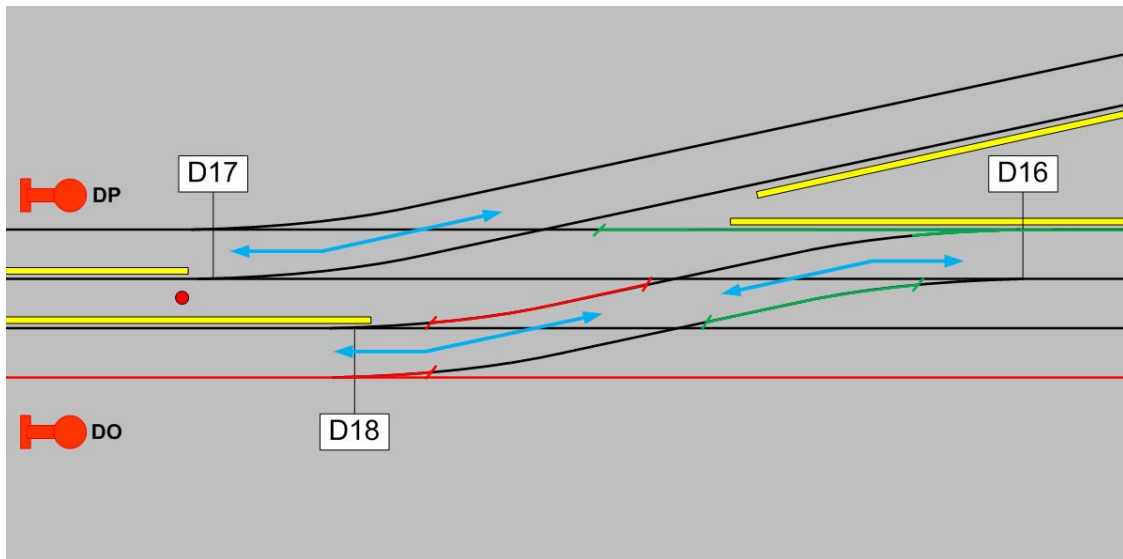
Kulkutien muodostamiseen liittynyt toinen ongelma oli se, että järjestelmä muodosti kulkutien varatulle vaihteelle. Vaihdekujan D16–D18 geometrinen rakenne oli sellainen, että metrojuna voi ajaa hyvin lähelle viereistä raidetta ilman, että viereisen raiteen vaihdeosuus varautuu, vaikka juna on viereistä raidetta liikennöivän junan reitillä. Järjestelmän tulisi estää tämänkaltaisen kulkutien muodostuminen.

HKL:n mukaan tämä rajamerkkivapauteen liittyvä ohjelmointivirhe syntyi Mellunmäen radan rakentamisen yhteydessä jo vuonna 1986. Virheellinen tieto vaihteen D18 rajamerkkivapaudesta oli silloin annettu laitetoimittajana toimineelle Siemensille. Virhettä ei ollut myöhemmin huomattu, koska uudempia turvalaiteasiakirjoja oli laadittu vanhempien asiakirjojen pohjalte selvittämättä tarkasti turvalaiteasetuksia. Virhe ei myöskään ollut ilmennyt käyttönottotarkastuksissa.

Kuva 22. Vaihteet D16, D17 ja D18. Vaihteet D16, D17 ja D18. Vaihteen D16 raideosuuteen liittyvä turvalaitekisko<sup>8</sup> on merkitty vihreällä värillä. Vaihteen D18 raideosuuteen liittyvä turvalaitekisko on merkitty punaisella värillä. (Kuva:OTKES)

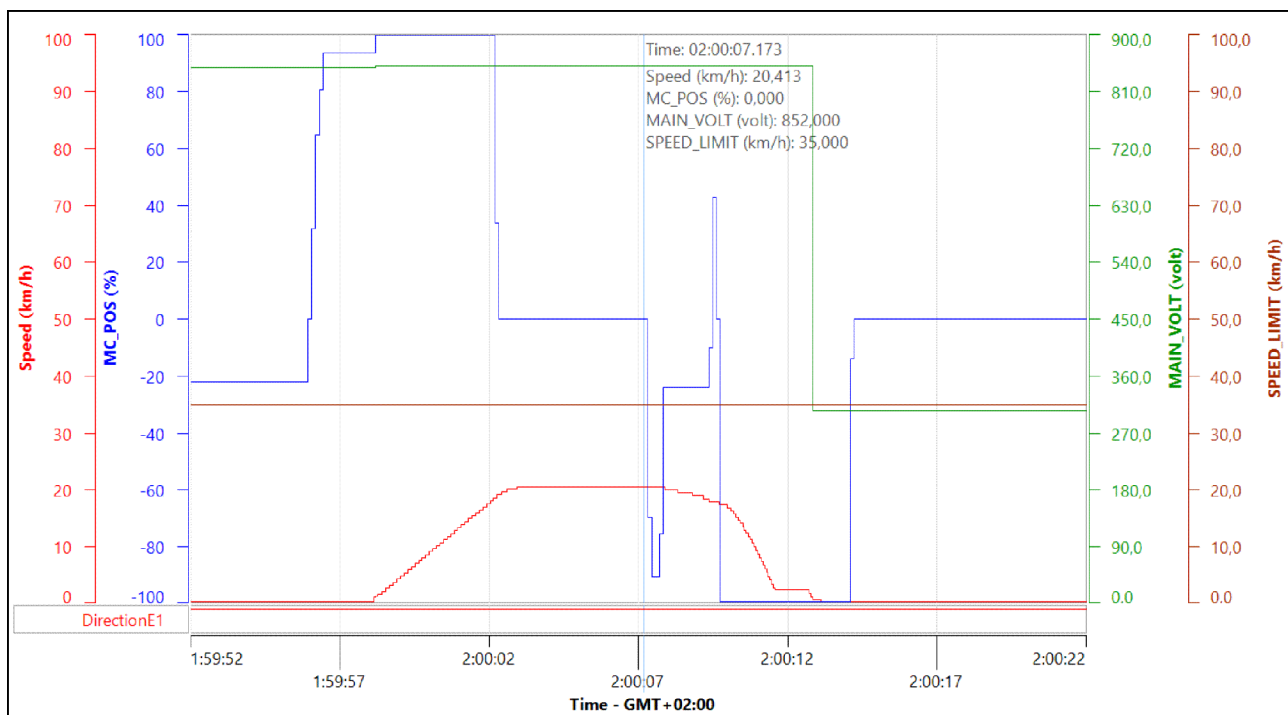
Kuva 23. Koeajojuna X02:n kulunrekisteröintilaitteen graafinen tuloste ajan suhteen. Ajokahvan asennot näkyvät sinisellä viivalla, junan nopeus punaisella viivalla. Ruskea viiva näyttää nopeusrajoituksen 35 km/h. (Kuva: HKL)
