## Dm12-kiskobussin palo Huutokosken ja Siikamäen välillä Joroisissa 5.6.2021

R2021-01

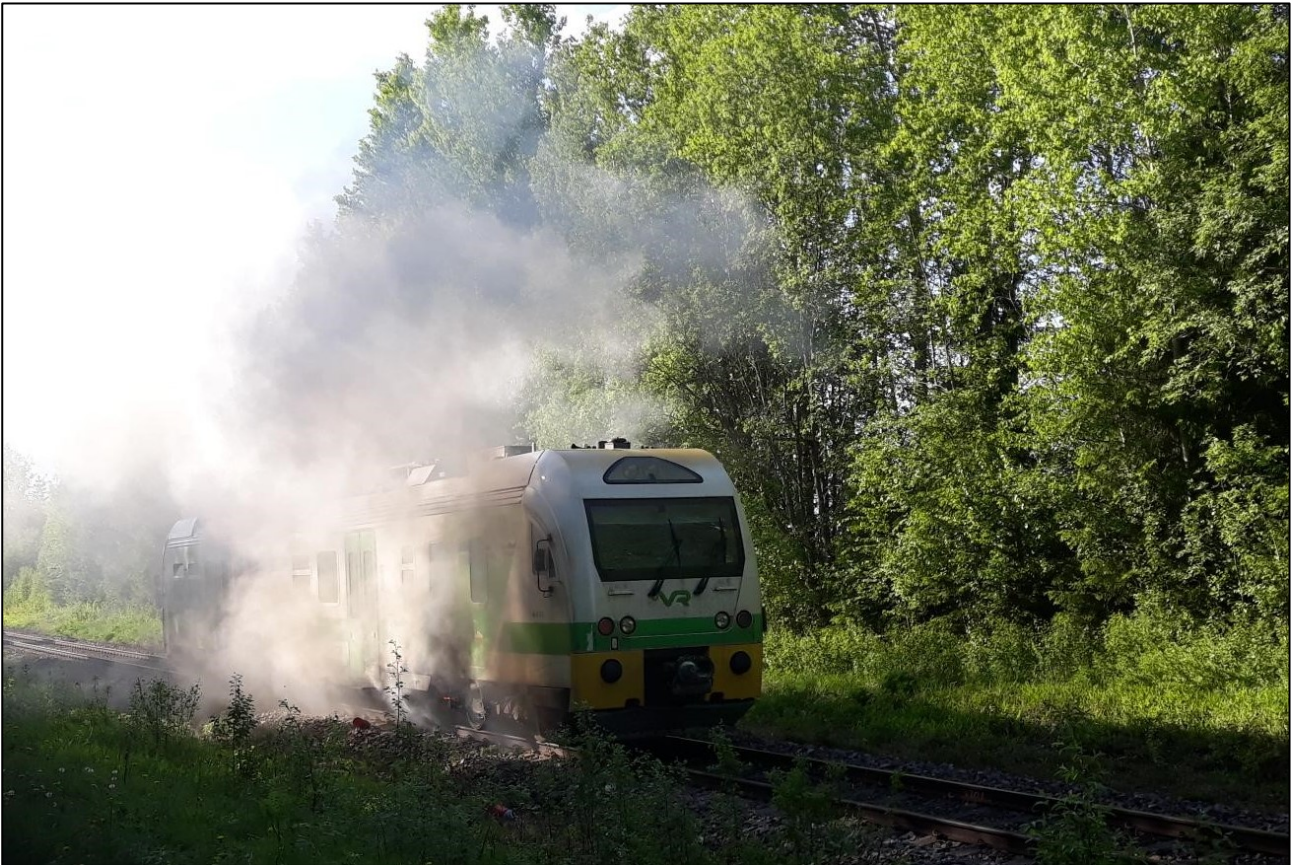
**Kuva 2.** Palava yksikkö 4414 irrotettuna ehjästä yksiköstä. (Kuva: veturinkuljettaja)

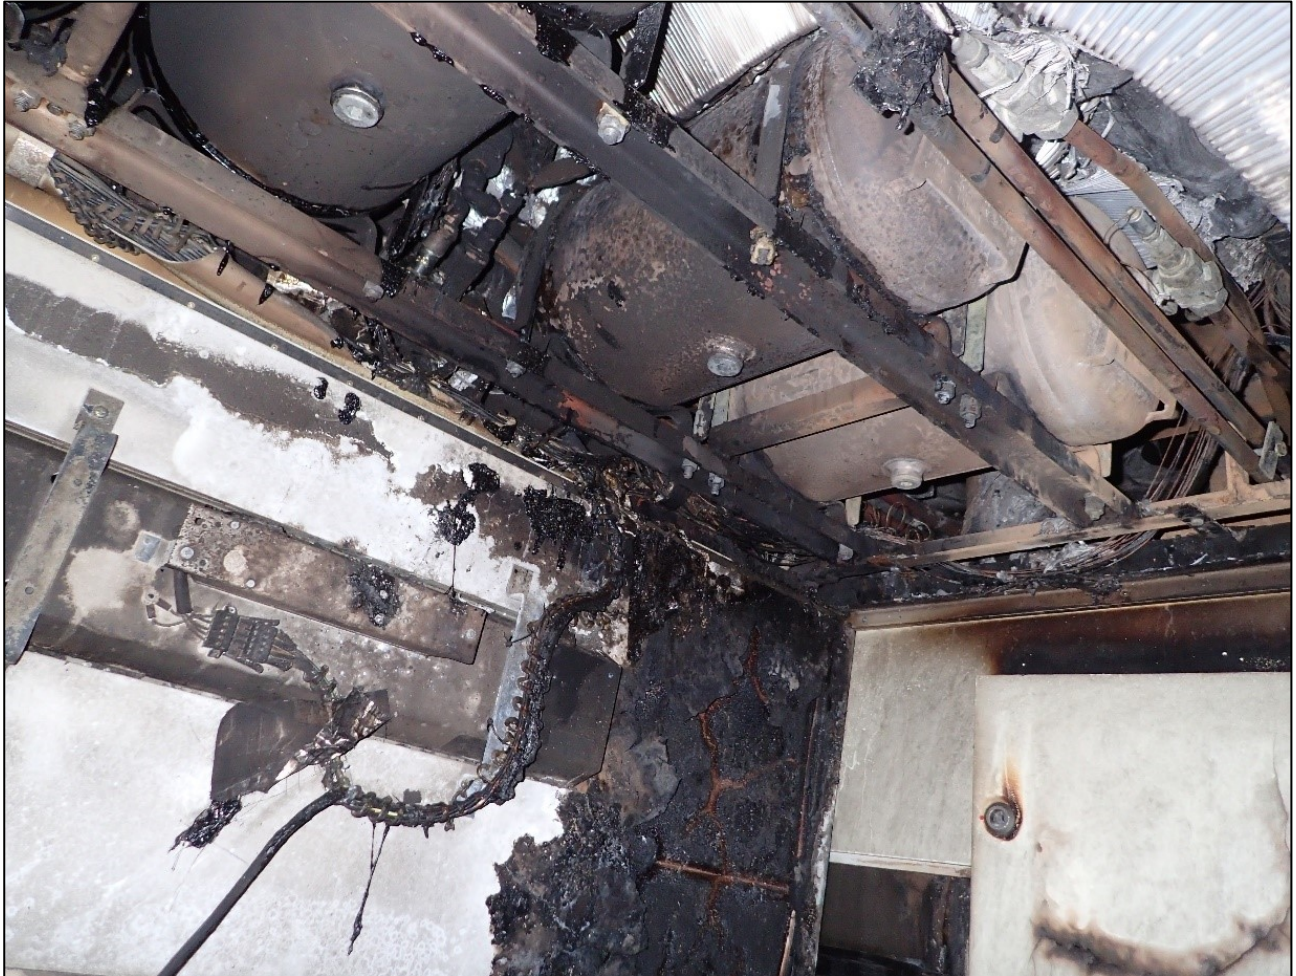
Dm12-kiskobussi kärsi palossa huomattavia vahinkoja, jotka keskittyivät yksikön A-päähän. Palossa vaurioituivat erityisesti moottoritila sekä eteisen seinä- ja kattorakenteet. Palo levisi moottoritilasta pystykuilua pitkin melko laajalle alueelle A-pään sisäpuolisiin kattorakenteisiin. Lisäksi savuvahinkoja oli runsaasti muualla yksikössä.

**Kuva 3.** Dm12-kiskobussin A-pään vaurioita yksikön sisältä eteisen katosta. (Kuva: OTKES)

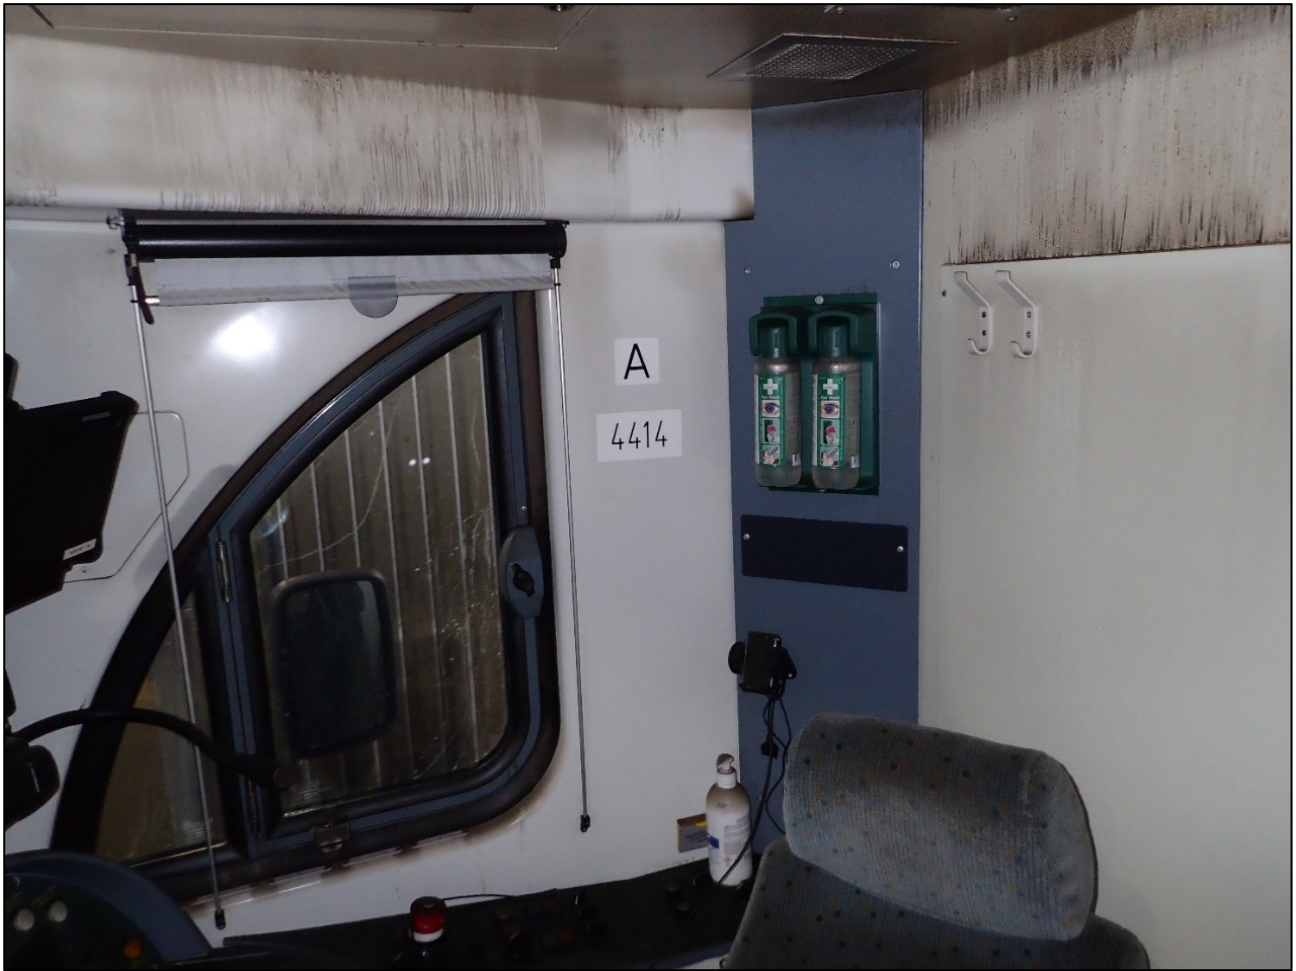
**Kuva 4.** Savun aiheuttamia vahinkoja oli havaittavissa Dm12-kiskobussin A-pään ohjaamossa saakka. (Kuva: OTKES)

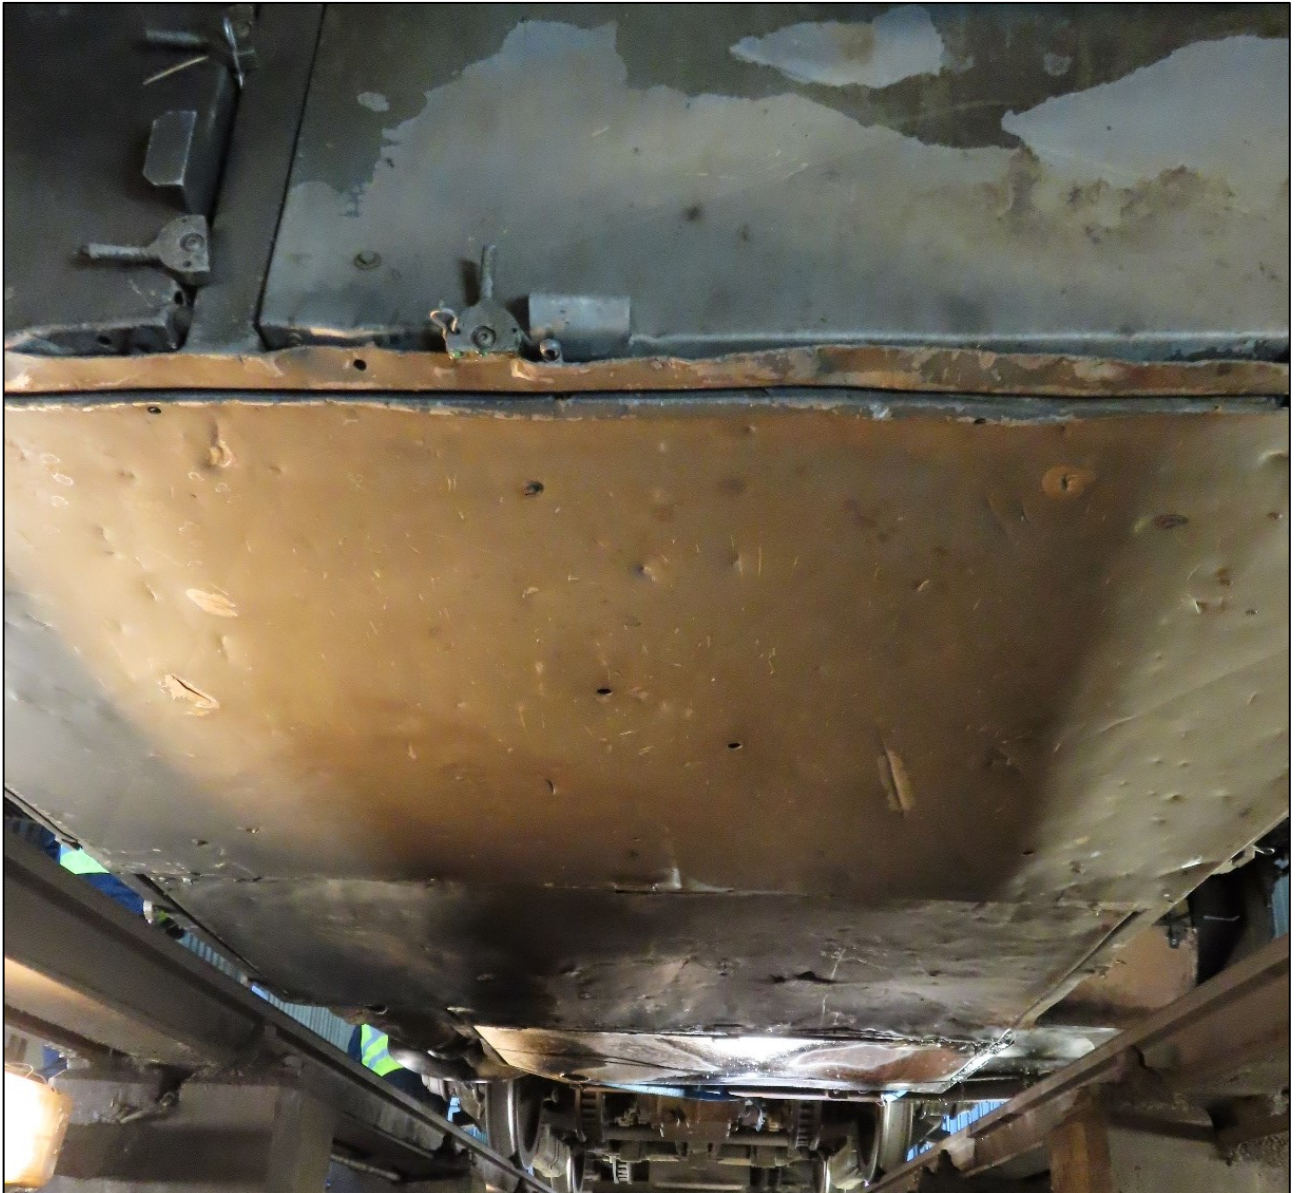
Moottoritilaan on jouduttu rakentamaan yksiköiden käyttöönoton jälkeen alumiininen suojakotelointi, jotta talviaikana on pystytty estämään moottoritilaan kertyneen lumen ja jään aiheuttamat ongelmat. Koteloinnit vaurioituvat talviaikana tehden niistä epätiiviitä, mikä aiheuttaa kesäaikaan lehtien ja roskien kertymistä koteloiden sisälle. Tällainen, niin sanottu palava materiaali yhdistettynä neste- ja polttoainevuotoihin kotelon sisään, on ollut syynä useisiin paloihin Dm12-kiskobussien moottoritiloissa. Koteloinnin aiheuttamiin ongelmiin on pyritty kunnossapidossa löytämään ratkaisuja. Moottorikoteloiden uusiminen on tarkoitus tehdä vuoden 2022 aikana.

Pohjapelti on osa moottorin koteloointia, joka on rakennettu estämään talviaikaan lumen ja jään aiheuttamat ongelmat. Moottorin koteloointia on parannettu valmistajan toimesta jälkeinpäin pölyävän lumen aiheuttamien jäätymisongelmien ilmennyttyä. Kotelointi on rakennettu alumiinista painonsäästön takia ja se on ollut aluksi melko tiivis. Dm12-kiskobussin alustasta talviaikaan irtoavat jääkimpaleet kolhivat koteloinnin nopeasti, jonka jälkeen kotelo ei enää ole tiivis.

**Kuva 11.** Palaneen Dm12-kiskobussin kolhiintuneita moottoritilan suojakoteloita. (Kuva: OTKES)

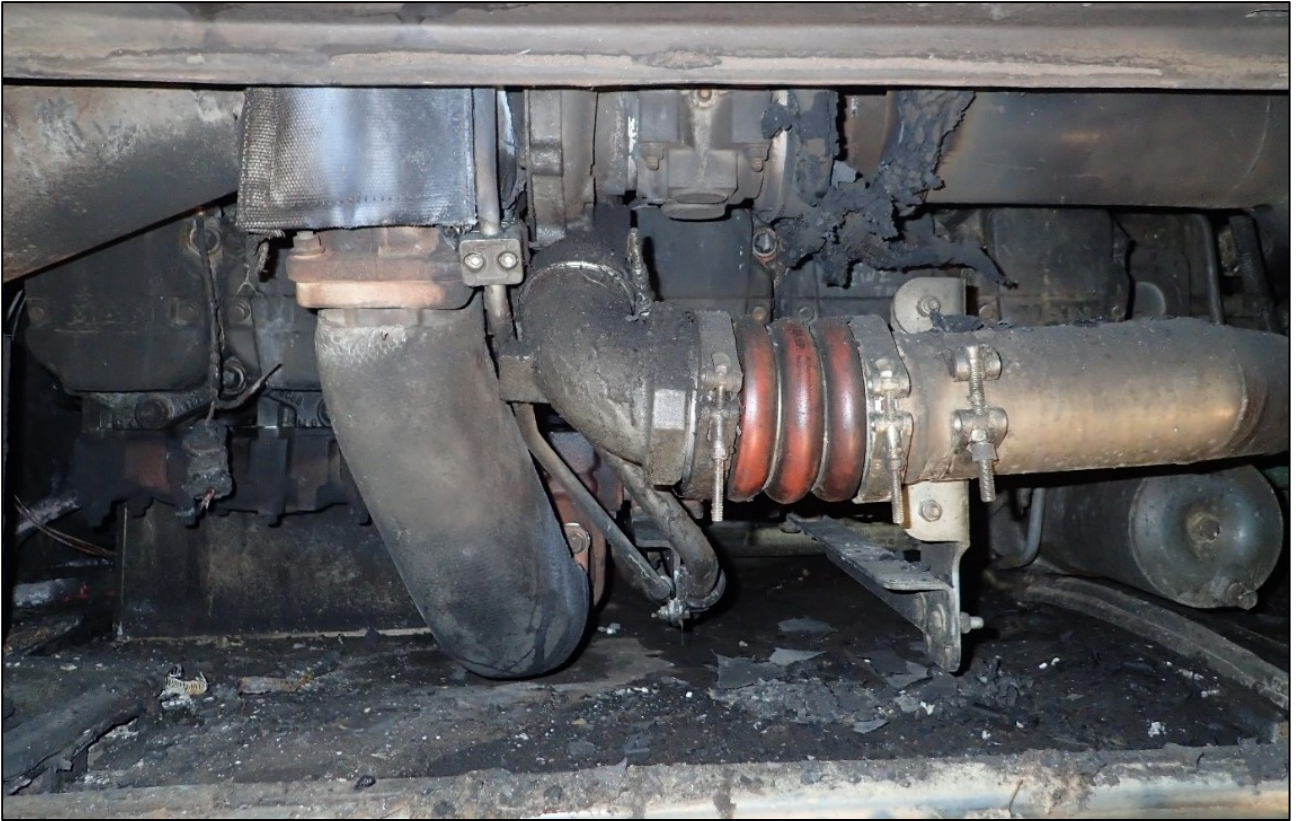
**Kuva 12.** Palanut moottoritila kylkiluukku avattuna. (Kuva: OTKES)

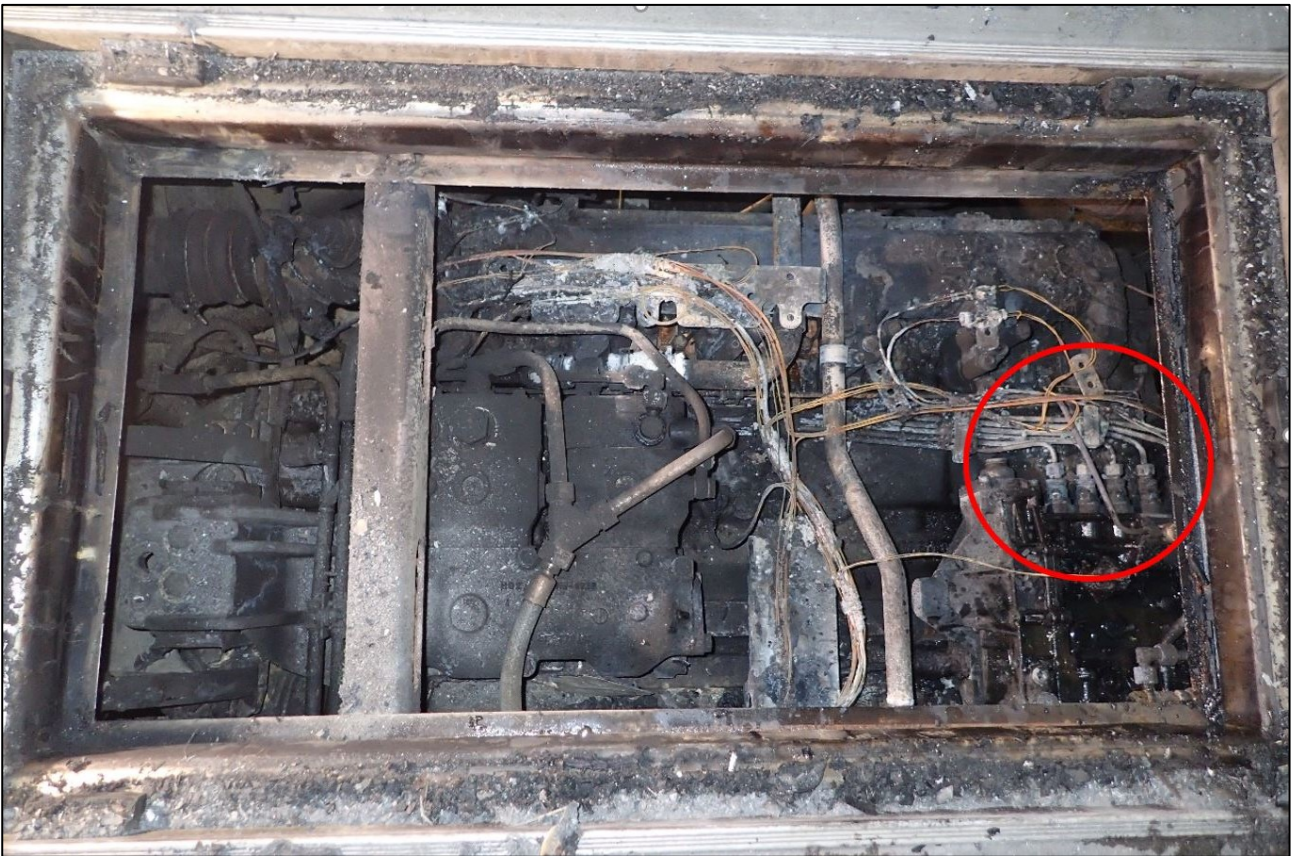
**Kuva 13.** Palanut moottoritila kansi avattuna A-pään kulkuoven eteisessä. Ruiskutuspumpun sijainti oikealla. (Kuva: OTKES)

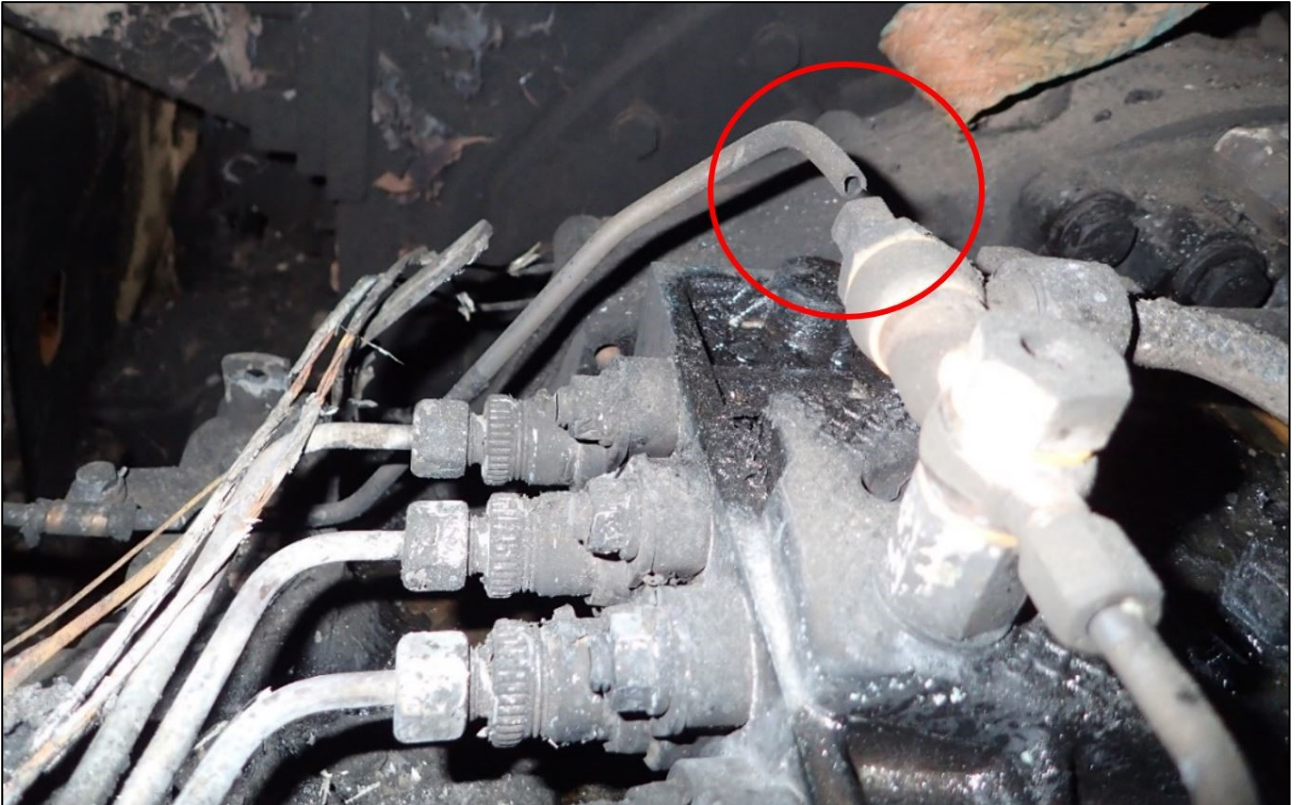
taivuttamista. Tästä syystä putkiin jää asennuksessa usein jännityksiä, jotka yhdessä moottorin värinöiden kanssa altistavat ne murtumille.

**Kuva 14.** Ruiskutuspumpun murtunut polttoaineen paluuputki. (Kuva: OTKES)

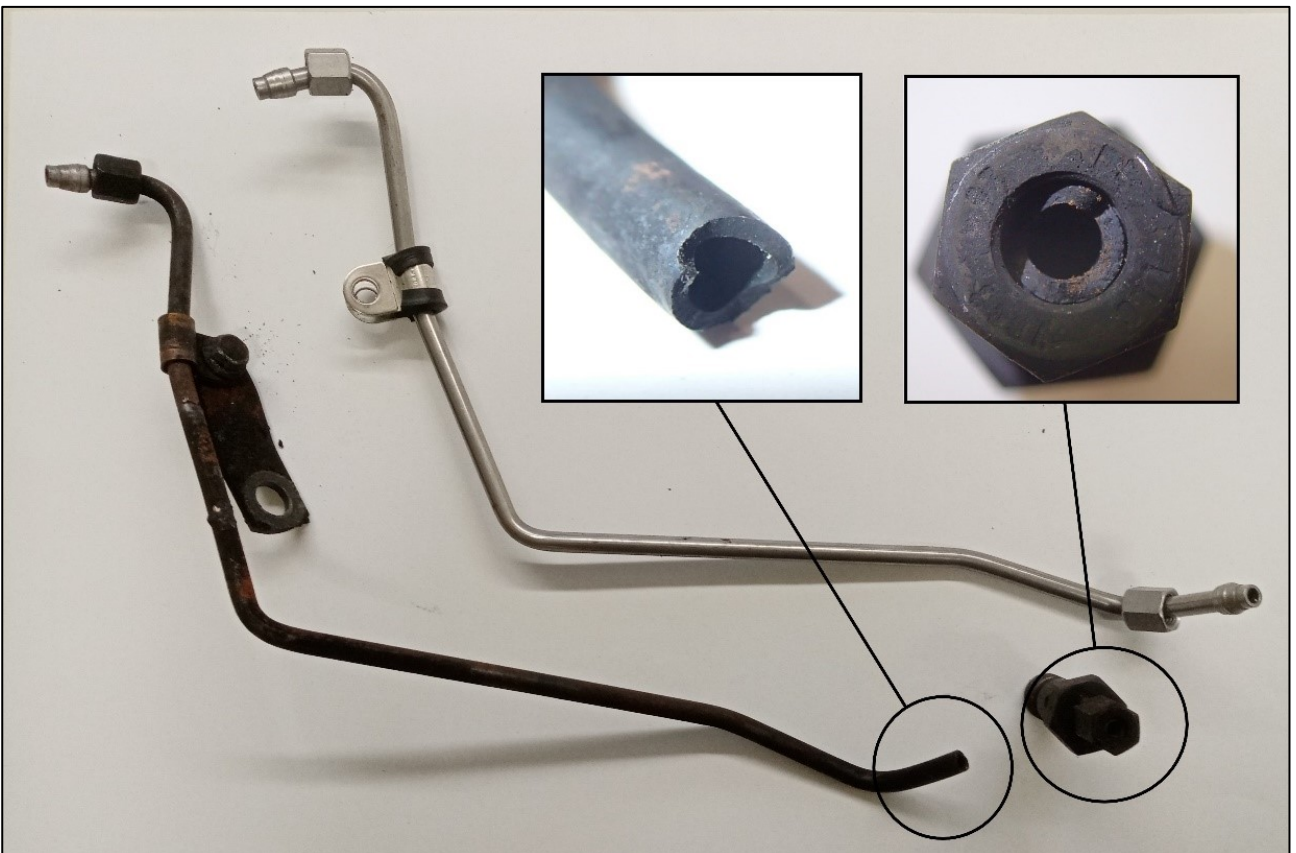
**Kuva 15.** Paikkatutkinnassa irrotettu polttoaineen paluuputki murtumiskohtineen ja ehjä vastaava putki. (Kuva: OTKES)

ollut tiedossa. Polttoaineen paluuputkia on ollut käytössä ainakin kahdenlaisia. Putkien mitta ja muotoilu ovat poikennut hieman toisistaan. Toisen kehitysversion mukaiset, hieman pidemmät putket, ovat kokemusten perusteella värisseet vielä enemmän kuin alkuperäisen muotoiset putket.

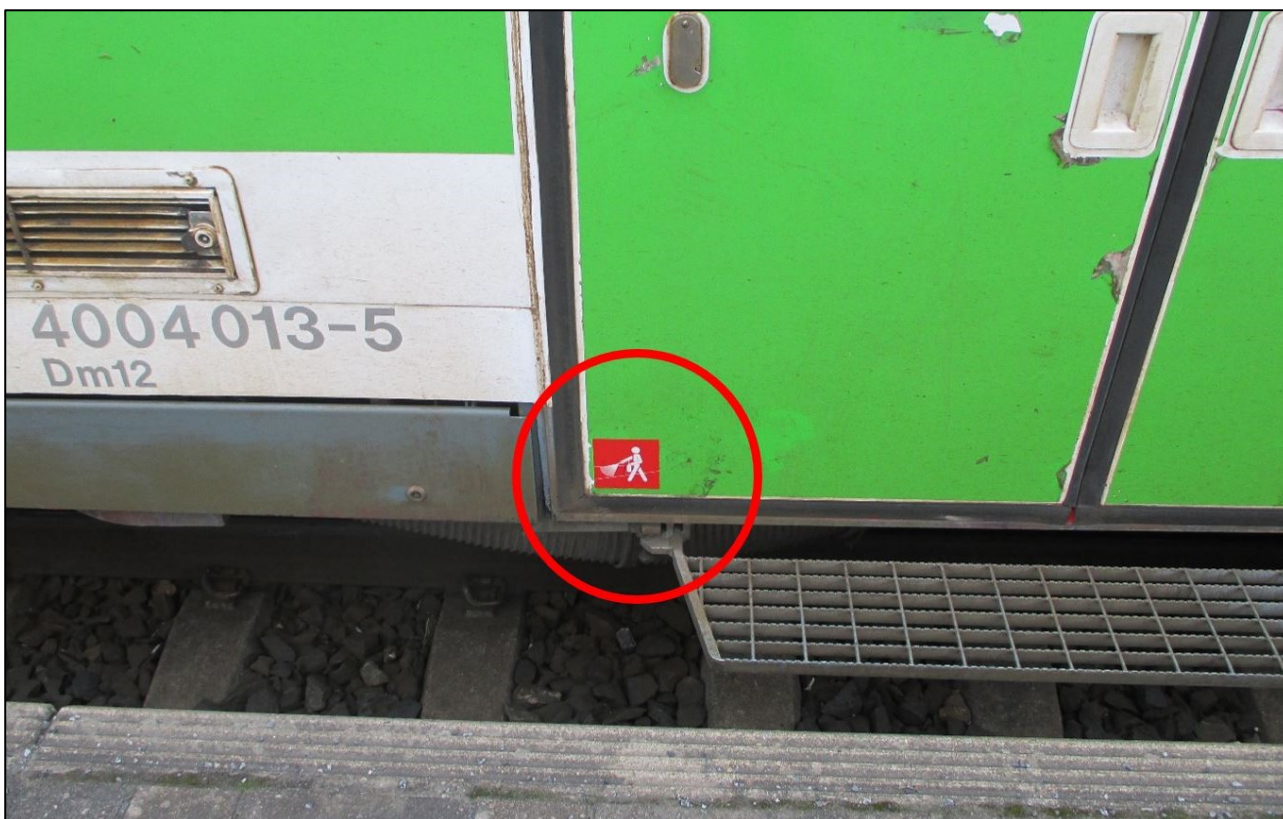
**Kuva 17.** Sammutusaukon sijoittuminen rungon alle katveeseen yksikön ollessa matkustajalaiturilla. (Kuva: OTKES)

Kuljettaja varmisti sammutusjärjestelmän toiminnan laukaisemalla sen manuaalisesti. Sammutusjärjestelmä ei kuitenkaan pystynyt sammuttamaan moottoritilassa olevaa paloa. Tähän saattoivat olla syynä vauriot ja epätiiveys moottoritilan koteloinnissa, jolloin sammutusainetta pääsi vuotamaan ulos kotelon sisältä. Sammutusaineen tehokas vaikutus vaatii suljetun tilan. Toinen syy palon jatkumiseen sammutusjärjestelmän toimimisesta huolimatta saattoi olla runsas määrä palavaa materiaalia kotelossa sinne valuneen polttoaineen ja kertyneiden roskien muodossa. Runsaan savunmuodostuksen takia kuljettaja ei pystynyt hyödyntämään moottoritilaan johtaneita sammutusaukkoja. Sammutusaukkojen sijainti rungon alapuolella aiheuttaa ongelman niiden käyttämisessä, koska metallinen suojakansi on avattava ennen kuin alkusammutinta voidaan suunnata palavaan moottoritilaan. Matkustajalaiturilla laiturin rakenteet jopa estävät luukkujen käytön johtuen ahtaasta välistä yksikön ja laiturin välissä.

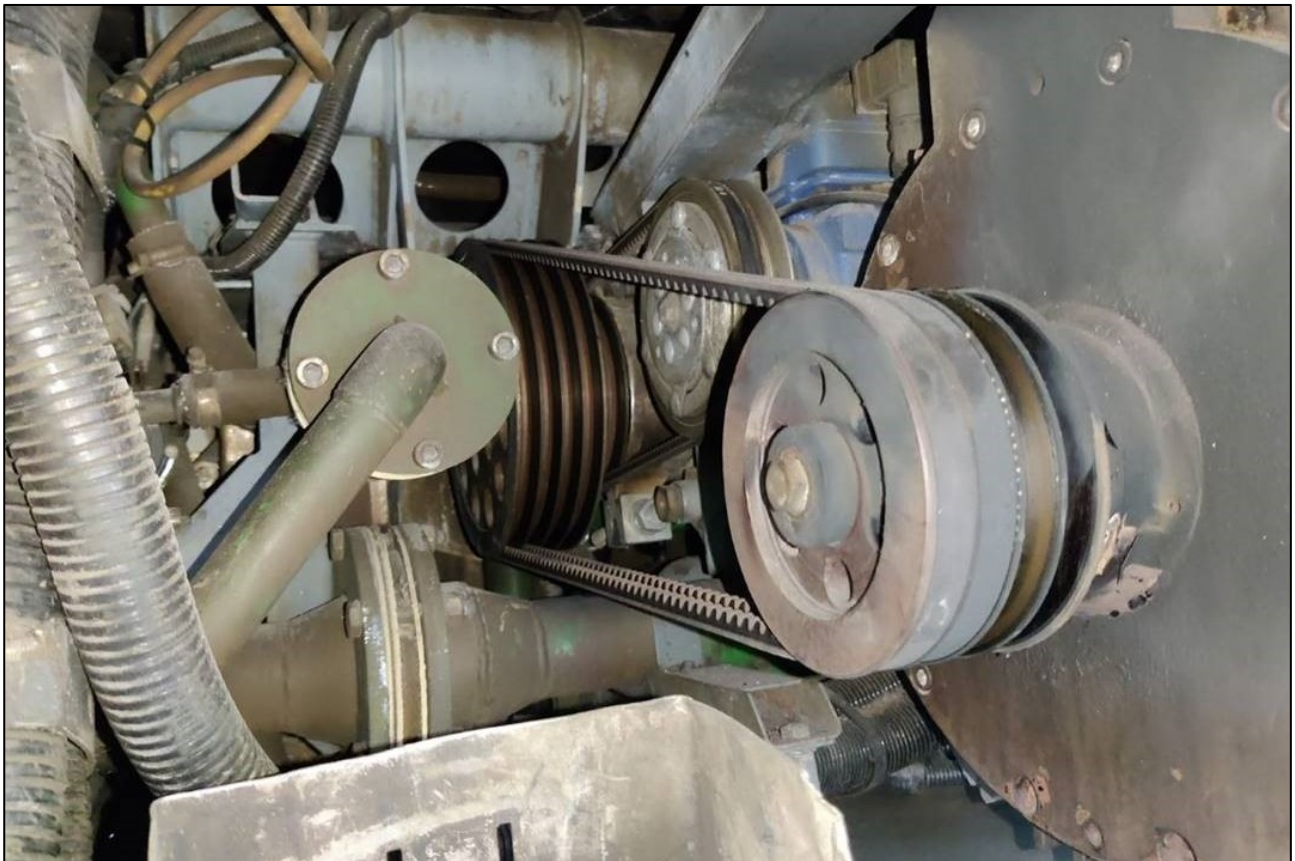
**Alavudella yksikön 4404:n generaattori ylikuumeni 19.7.2021.** Kuljettaja evakuoii junan matkustajat Alavuden asemalla. VR FleetCare:n Tampereen varikon henkilökunta kävi tarkastamassa tulipaloksi epäillyn 4404:n tilanteen Alavudella. Moottoritilan savuamisen syyksi paljastui B-moottorin generaattorin poikki sulanut hihna. Hihnan sulaminen oli aiheutunut, kun generaattorin laakerointi vikaantui ja jumitti generaattorin dieselmoottorin edelleen käydessä. Hihnan sulaminen oli aiheuttanut paljon savua.

**Kuva 20.** Alavudella 19.7.2021 palaneen yksikön 4404:n generaattorin hihnapyörän ja generaattorin lämpövauriot. (Kuva: VR-Yhtymä Oy)

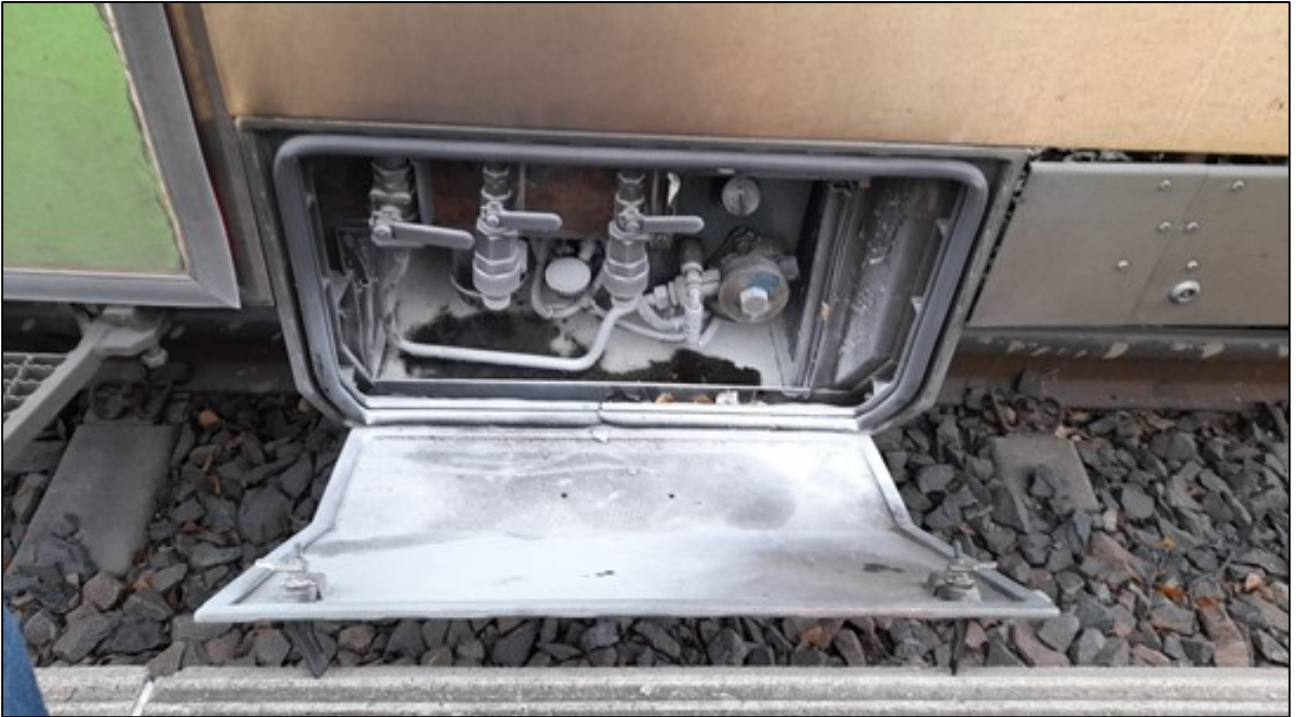
**Savonlinnan Pääskylahdessa yksikön 4406:n moottoritilaan kertyneet lehdet syttyivät tuleen ajon aikana 12.10.2021.** Kuljettaja havaitsi savun muodostumista B-moottorin huoltoluukun kohdalla. Tutkittuaan tarkemmin savunmuodostuksen syytä, kuljettaja havaitsi B-moottorin öljyn mittatikkuluukun kohdalla olevan tulipalon. Kuljettaja sammutti palon jauhesammuttimilla. Palossa polttoainesuodattimen pohjakuppi, vaihteiston johtosarja ja sen antureita sulivat.

**Kuva 21.** Savonlinnassa 12.10.2021 palaneen yksikön 4406 huoltoluukku, jonka takana tulipalo oli. (Kuva: VR-Yhtymä Oy)

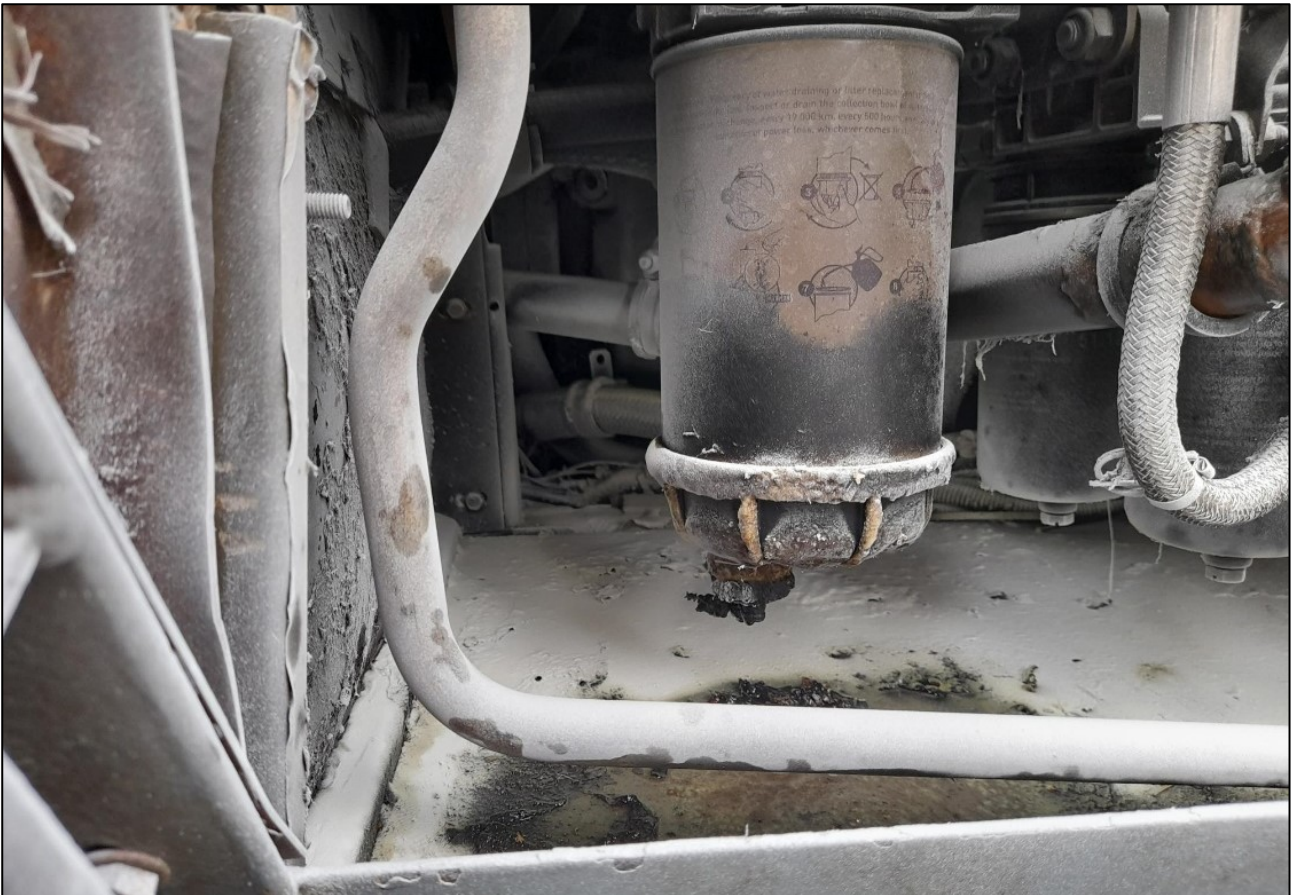
**Kuva 22.** Savonlinnassa 12.10.2021 palaneen yksikön 4406 sulanut polttoaineen suodatin. (Kuva: VR-Yhtymä Oy)

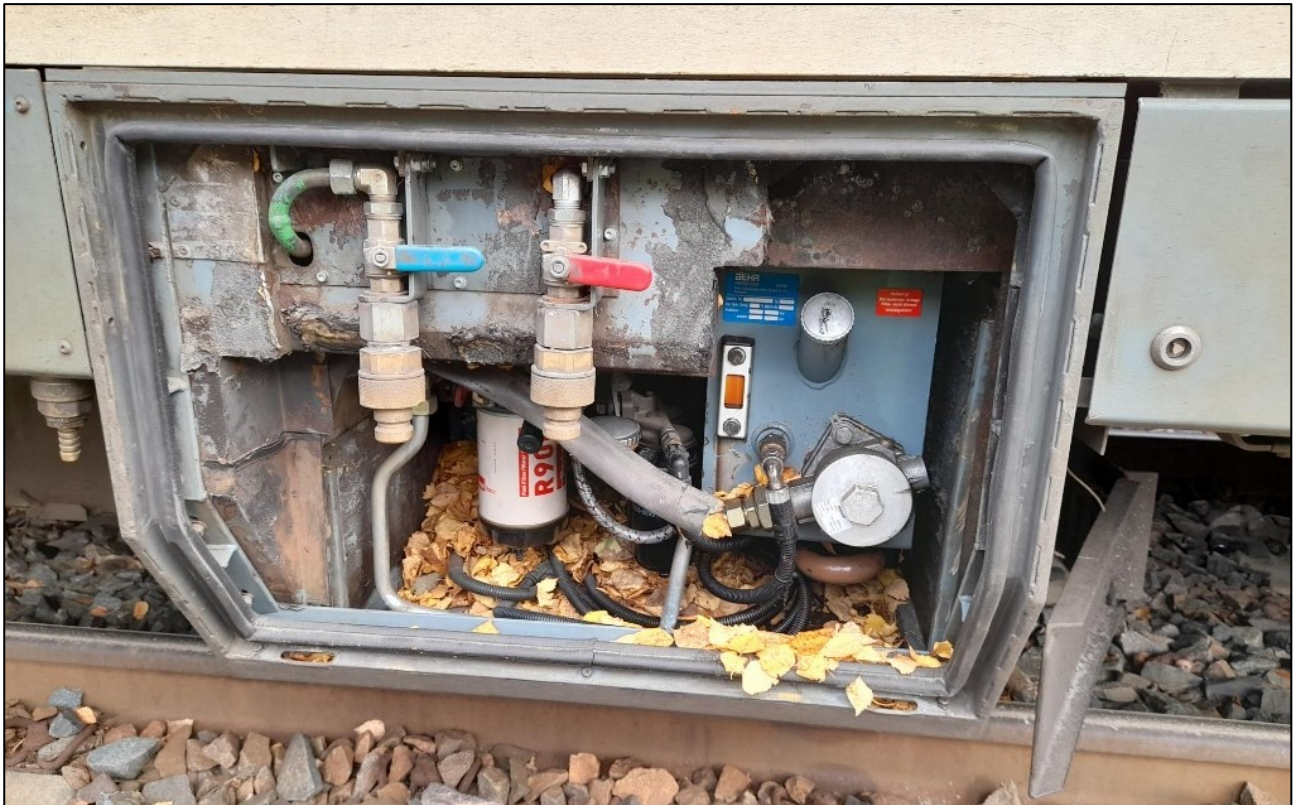
**Kuva 23.** Savonlinnassa 12.10.2021 palaneen yksikön 4406 ehjä laitetila täynnä lehtiä. (Kuva: VR-Yhtymä Oy)

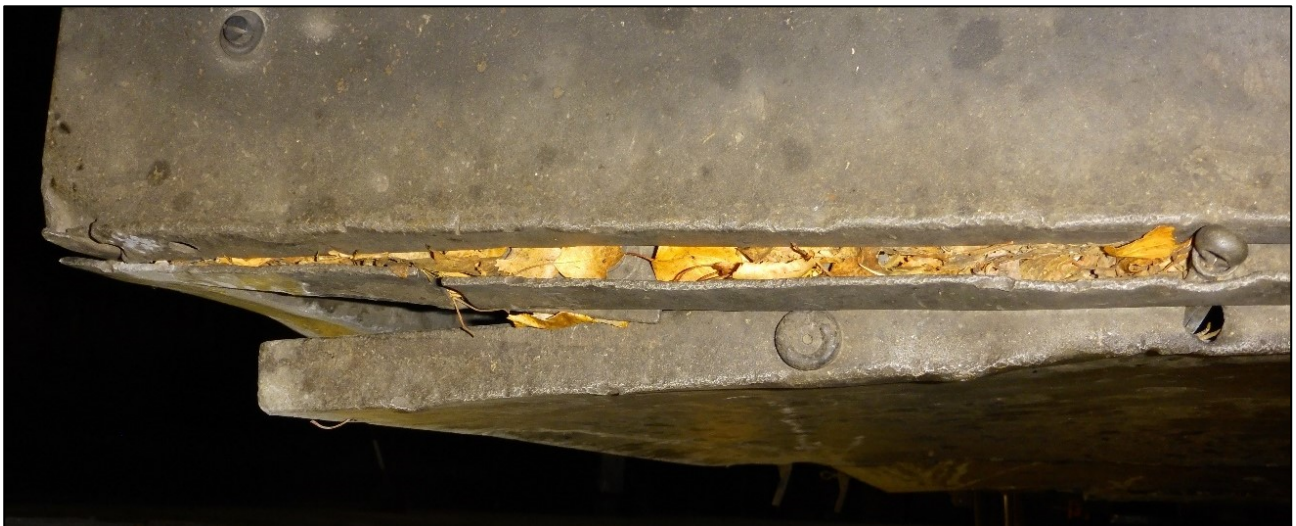
**Kuva 24.** Vaurioituneita suojakotelon rakenteita ja vaurioiden takia kotelon sisään päässeitä lehtiä yksikössä 4406. (Kuva: OTKES)

Dm12-Kiskobussin moottoritalat rungon alla on jouduttu lumi- ja jääolosuhteiden vuoksi jälkikäteen koteloimaan. Koteloinnit vaurioituvat Dm12-kiskobussin pohjaan kertyvän jään ja lumen irtoamisen vuoksi. Dm12-kiskobussia käytetään paljon rataosuuksilla, joilla kunnossapito ja liikennöinti on vähäistä. Tästä johtuen lehtien ja roskien kerääntyminen vaurioituneiden koteloiden sisälle on yleistä. Kalustossa on esiintynyt koko sen käyttöajan paljon erilaisia nestevuotoja. Nestevuodot ja palavan materiaalin kertymisen aiheuttamat palovaarat vaurioituneiden koteloiden sisälle on tunnistettu ja niitä on pyritty puhdistamaan aina huoltojen yhteydessä. Huolto- ja puhdistustoimenpiteitä suorittaa osin kuljettaja yleensä ulkona ja niille varattu aika on rajallinen. Erityisesti ratapihaolosuhteissa tapahtuva lehtien ja roskien poisto sammutusluukkujen kautta on ollut vaikeaa.
