**RAPPORT  
D'ENQUÊTE TECHNIQUE**  
sur la collision entre une locomotive  
et un véhicule léger  
survenue le 3 avril 2018  
sur le PN n° 82 à Coulogne (62)  
Septembre 2019

Affaire n° BEATT-2018-05

**Rapport d'enquête technique  
sur la collision entre une locomotive  
et un véhicule léger  
survenue le 3 avril 2018  
sur le PN n° 82 à Coulogne (62)**

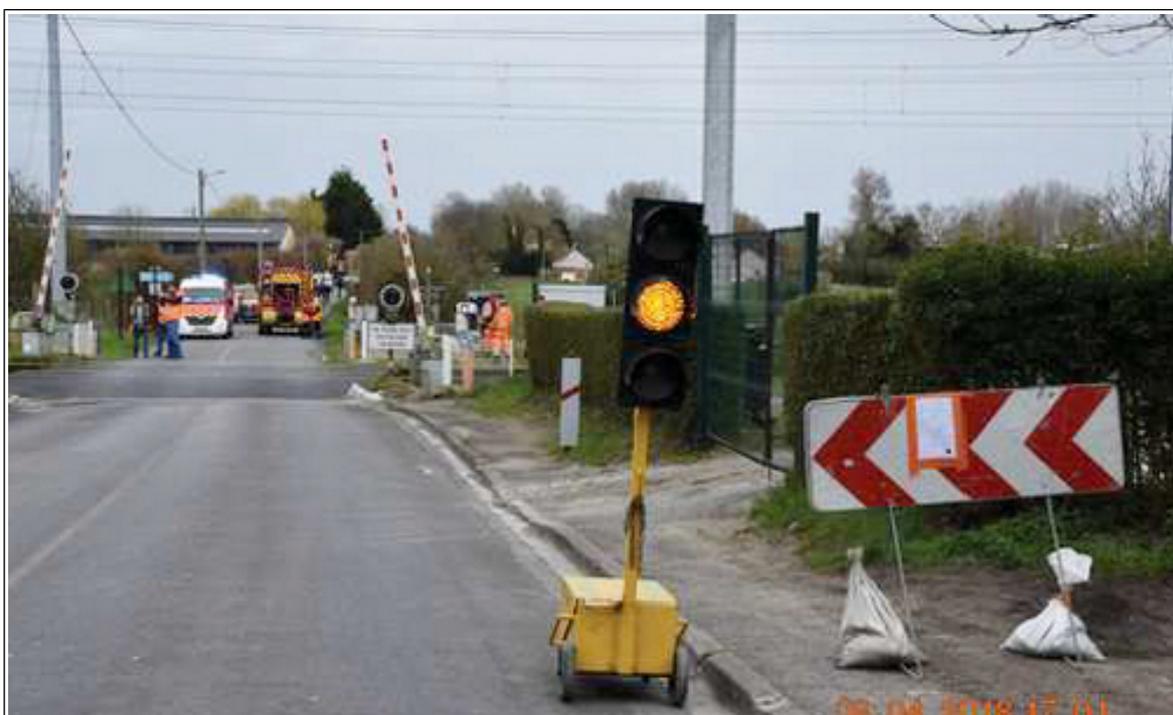
Le jour de l'accident, l'alternat routier s'étendait de part et d'autre du PN82. Sur la figure 8 apparaît le feu de chantier rencontré par le VL accidenté.

**Figure 8 : Feux tricolores de chantier positionné dans le sens de circulation du VL accidenté**

Les services de l'exploitant ferroviaire interrogés indiquent ne pas avoir été informés ou consultés préalablement à la réalisation des travaux.

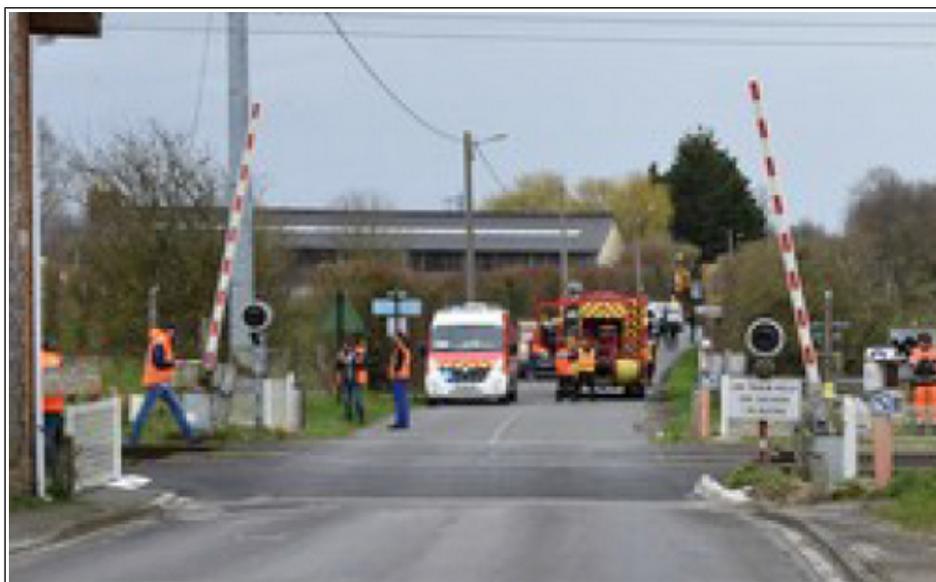
- aucun équipement du PN82 n'a été endommagé ;
- la locomotive est arrivée par la droite au niveau du PN82 et circulait sur la première voie ferrée ;
- le VL se trouvait au niveau de la première voie ferrée ;
- le VL a été heurté par le tampon gauche de la locomotive au niveau de la portière avant droite ;
- le côté gauche du VL ne semble pas abîmé, il n'a donc été en contact ni avec le sol ni avec la locomotive ;
- le VL a ensuite probablement été traîné ou poussé par la locomotive jusqu'au poteau support de caténaire situé à gauche de la voie ferrée ;
- une partie d'un feu arrière, probablement le feu droit, est resté accroché au niveau de l'échelle d'accès à la cabine ;
- le poteau caténaire a probablement bloqué le VL ;
- le VL est totalement détruit, alors que la locomotive ne semble pas avoir subi de dégât consécutif au choc ;
- la locomotive est arrêtée à 350 m du PN82.

*Figure 9 : État des lieux après l'accident, aucun dégât sur les équipements du PN82*

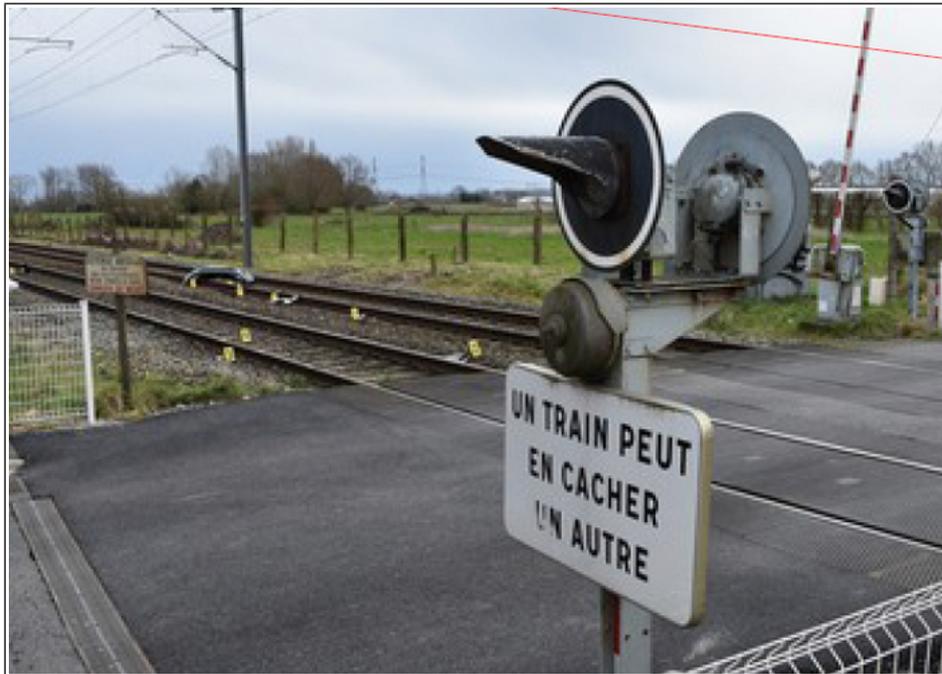
*Figure 10 : État des lieux après l'accident, aucun dégât sur la clôture et le panneau côté gauche du PN82*

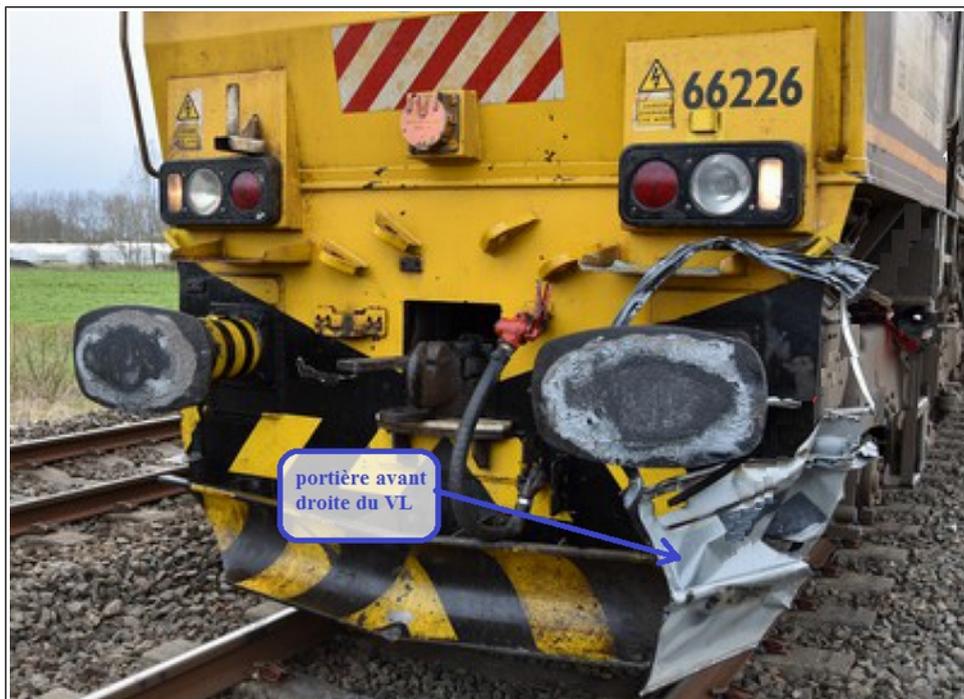
Le VL a été totalement détruit. La locomotive n'a pas déraillé et n'a subi que de légers dégâts sur la face avant.

*Figure 11 : Avant de la locomotive après l'accident*

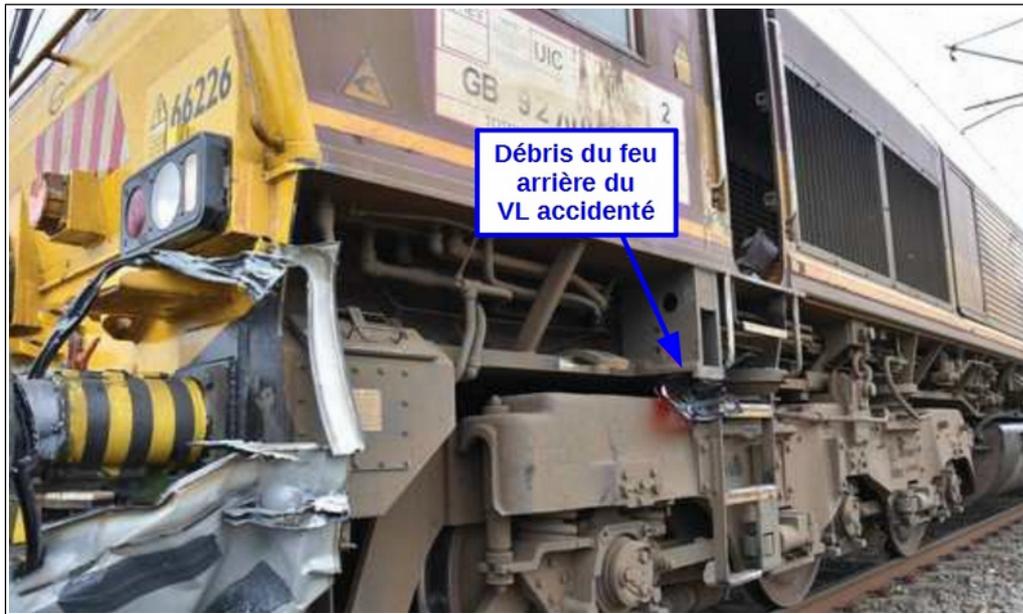
*Figure 12 : Côté avant gauche de la locomotive*

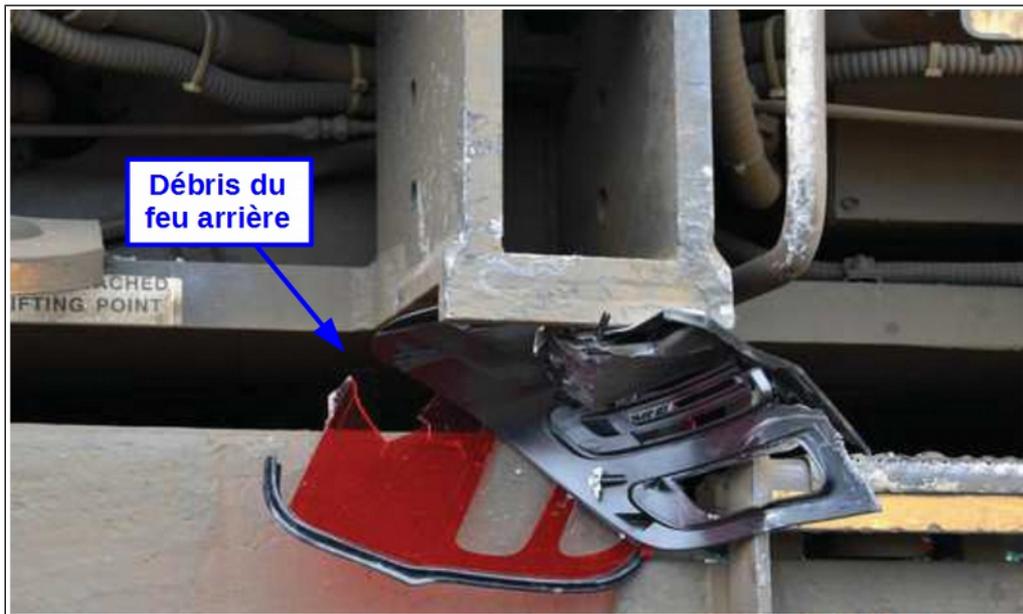
*Figure 13 : Côté avant gauche de la locomotive*

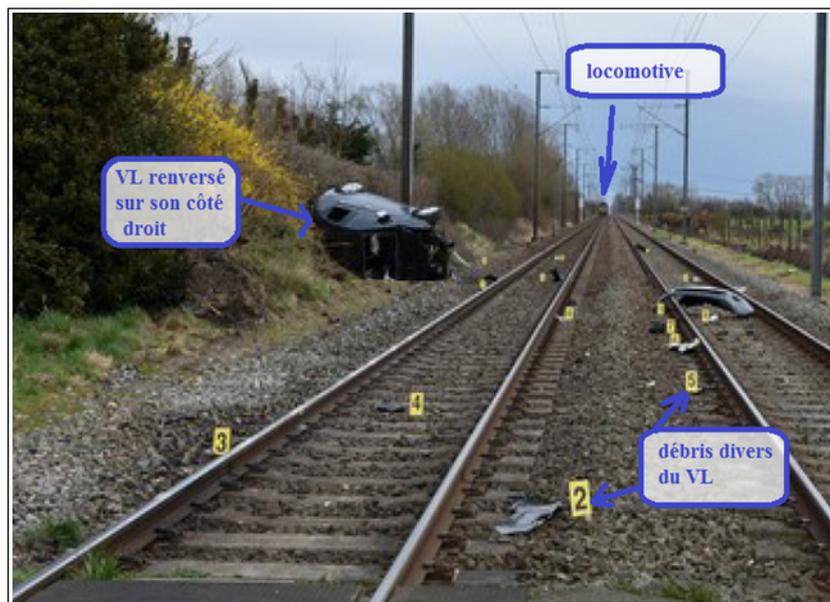
**Figure 14 : État des lieux après l'accident, le VL est couché sur son côté droit à une trentaine de mètres du PN82**

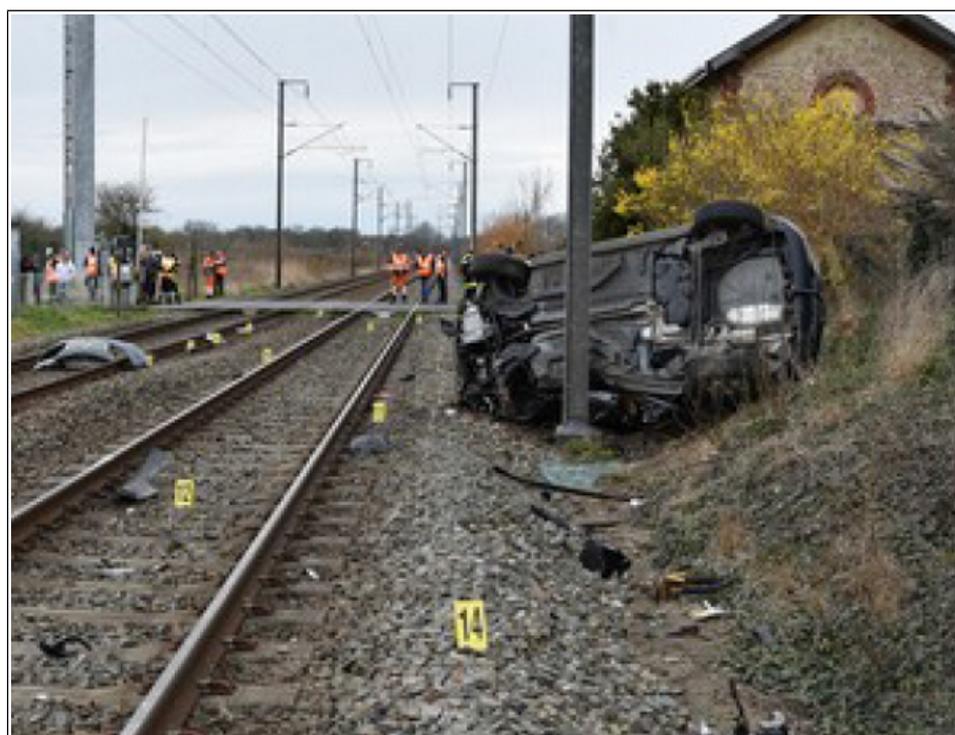
**Figure 15 : État des lieux après l'accident, le VL est couché contre le poteau support de caténaire**

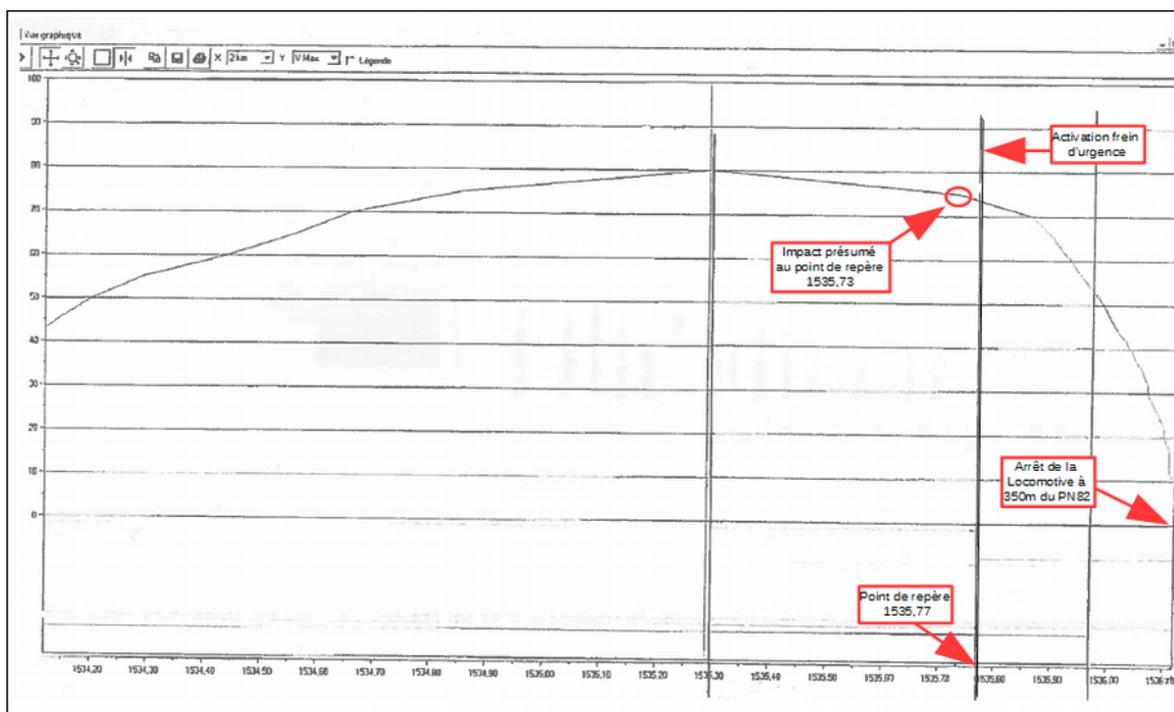
Le freinage d'urgence est enclenché au point de repère 1535,77, soit environ 40 m après le PN82. À la vitesse de 75 km/h, cela représente un peu plus de 1,5 s après l'impact. Ce temps de réaction est cohérent avec le témoignage du conducteur qui, surpris par l'apparition brusque du VL devant lui, a été projeté sur le tableau de bord au moment du choc.

La locomotive s'arrête 350 m après le début du freinage.

Figure 17 : copie de la courbe graphique de la vitesse du train

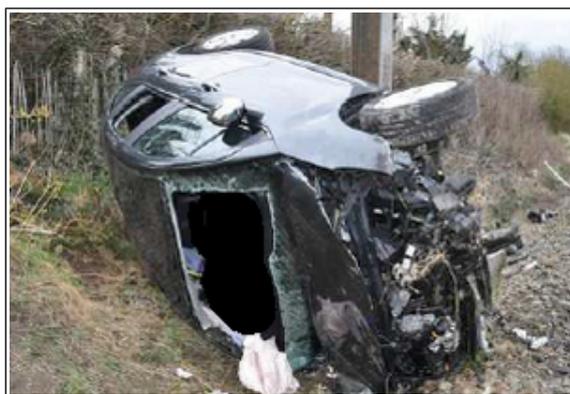
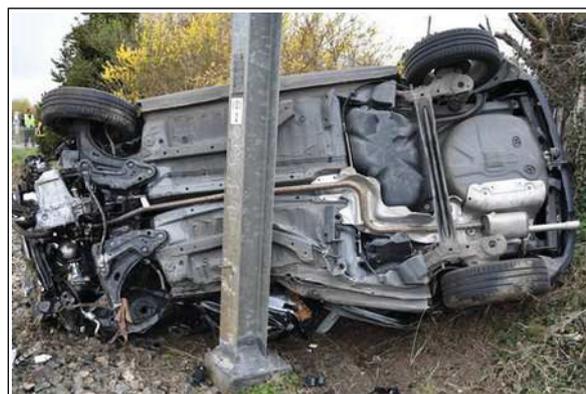
*Figure 19 : Localisation des dégâts*

L'avant et le côté droit du véhicule sont très endommagés. Le côté gauche ne présente aucune trace de choc. Le bas de caisse a été fortement embouti au niveau de la porte du passager avant.

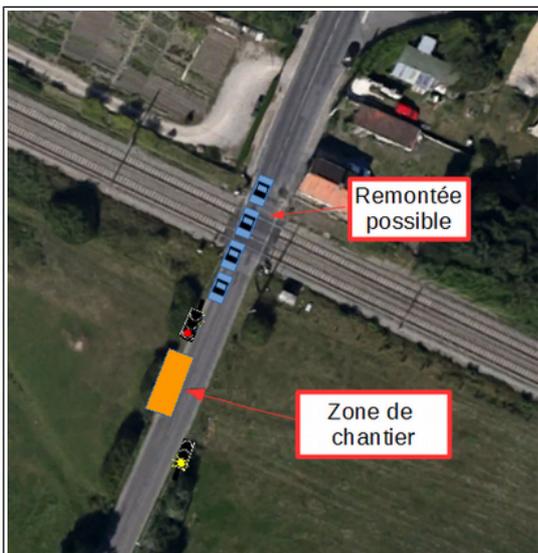
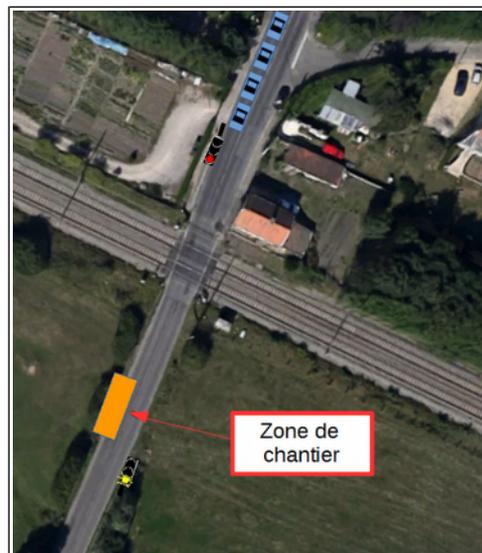
**Figure 23**

Le positionnement des feux d'alternat par rapport à la zone de travaux dépend de l'environnement du chantier. Au moment de l'accident, les travaux avaient lieu au sud des voies ferrées. Si le feu KR11 avait été positionné du même côté que les travaux, les voitures arrêtées à ce feu d'alternat pouvaient créer une file remontant jusqu'au passage à niveau (cf. fig 23). Pour éviter une telle situation à risque, le feu KR11 a été déplacé par l'entreprise en amont du PN82 (cf. fig 24).
