**RAPPORT  
D'ENQUÊTE TECHNIQUE**  
sur le heurt  
d'un Train Express Régional  
stationné à quai par un train  
de surveillance de l'Infrastructure  
survenu le 15 décembre 2014  
en gare  
de Saint-Germain-des-Fossés (03)

**Mai 2016**

**Bureau d'Enquêtes sur les Accidents  
de Transport Terrestre**

Affaire n° BEATT-2014-014

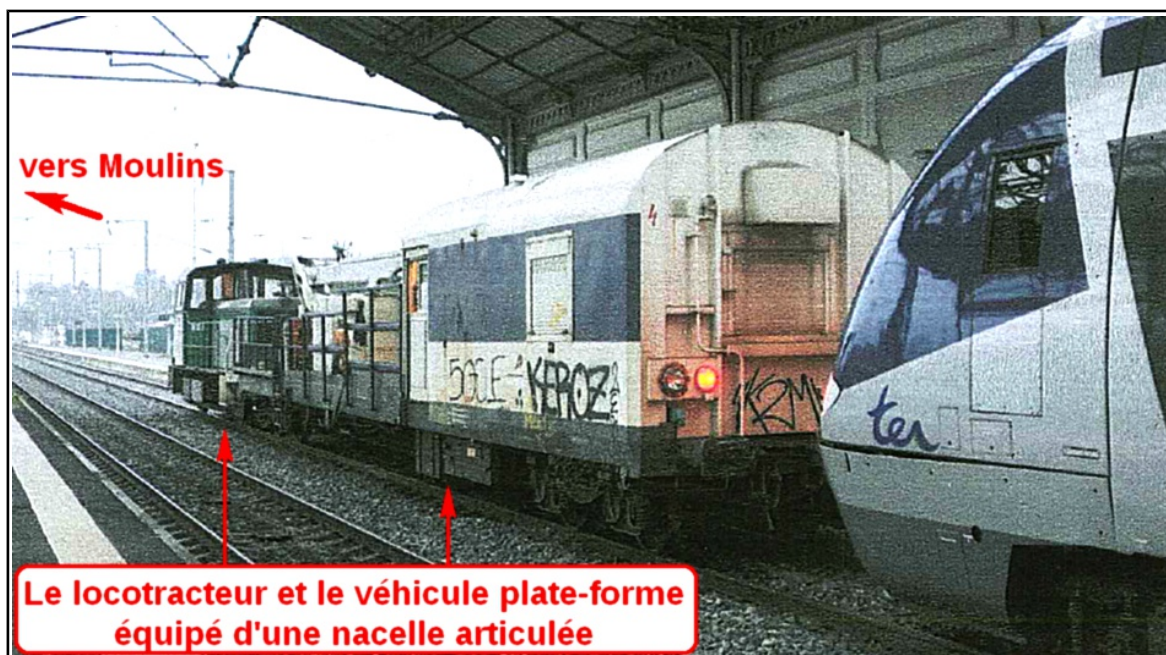
Fig. 1 : L'accident

Le train de surveillance de l'Infrastructure a parcouru environ 500 mètres sans visibilité avant de heurter le TER à l'arrêt.

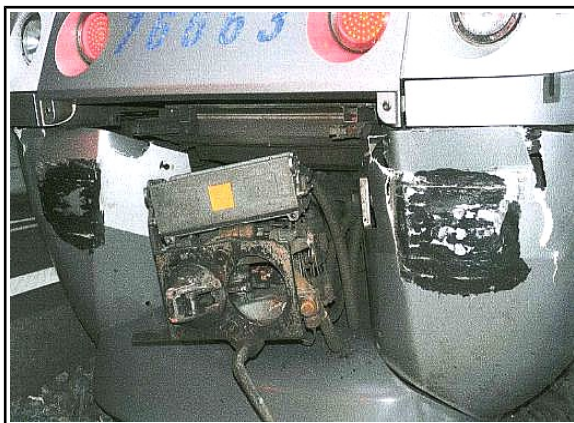
1- L'arrière du TER

L'infrastructure ferroviaire n'a subi aucun dégât. Les trains n'ont pas déraillé suite au choc et les dommages aux matériels roulants sont légers. Le TER a seulement subi quelques dégâts dans sa partie arrière, en particulier son attelage automatique a été tordu et la jupe aérodynamique a été cassée en plusieurs endroits.

Fig. 2 : Photos des dégâts sur les matériels roulants concernés

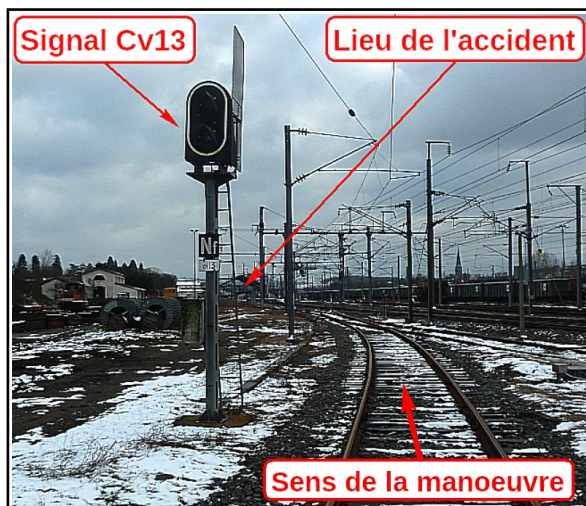
Fig. 8 : Le signal Cv13 sur la voie n° 5bis

Le train de surveillance de l'Infrastructure était prêt à partir en ligne vers 8h30, avec un peu de retard, et il se trouvait alors derrière le signal Cv13 sur la voie de service n° 5bis avec son locotracteur et le véhicule plate-forme placé devant lui. À 8h34, le conducteur a appelé par téléphone portable l'agent-circulation du poste 1 de Saint-Germain-des-Fossés pour lui demander l'autorisation de venir voie A à quai afin de repartir en direction de Moulins. À cet effet, il lui suffit de dépasser le signal C18 implanté, pour l'autre sens, sur la voie A en début de quai.

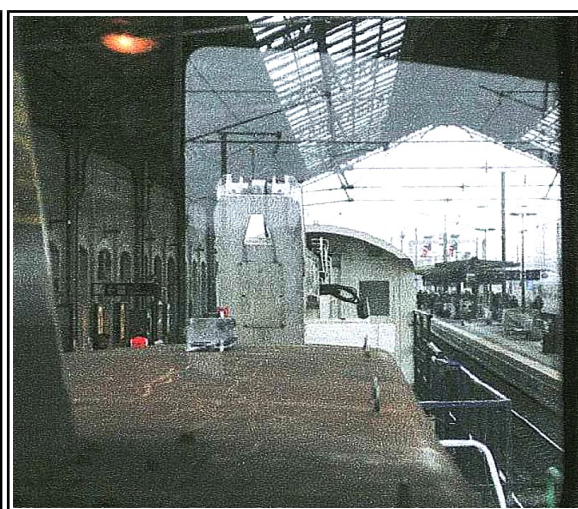
Fig. 11 : La vision du conducteur au moment du choc

Le TER a été heurté 1 min 48 sec après son arrêt en gare par le train de surveillance de l'Infrastructure. Ce train de surveillance de l'Infrastructure a parcouru près de 500 mètres depuis le signal Cv13 qui avait été ouvert par l'agent-circulation une fois le TER à quai. Alors que le jour se levait, que le temps était brumeux et la visibilité assez mauvaise, le conducteur du train de surveillance de l'Infrastructure a ainsi effectué cette manœuvre à une vitesse moyenne estimée à 18 km/h avec un véhicule plate-forme qui lui masquait la vue sur la voie devant lui comme le montre la figure 11.
