**RAPPORT  
D'ENQUÊTE TECHNIQUE  
sur la collision  
entre un TER et un camion  
survenue le 9 décembre 2014  
sur le PN n° 169 à Montauban (82)**

**Mars 2016**

**Bureau d'Enquêtes sur les Accidents  
de Transport Terrestre**

Affaire n° BEATT-2014-012

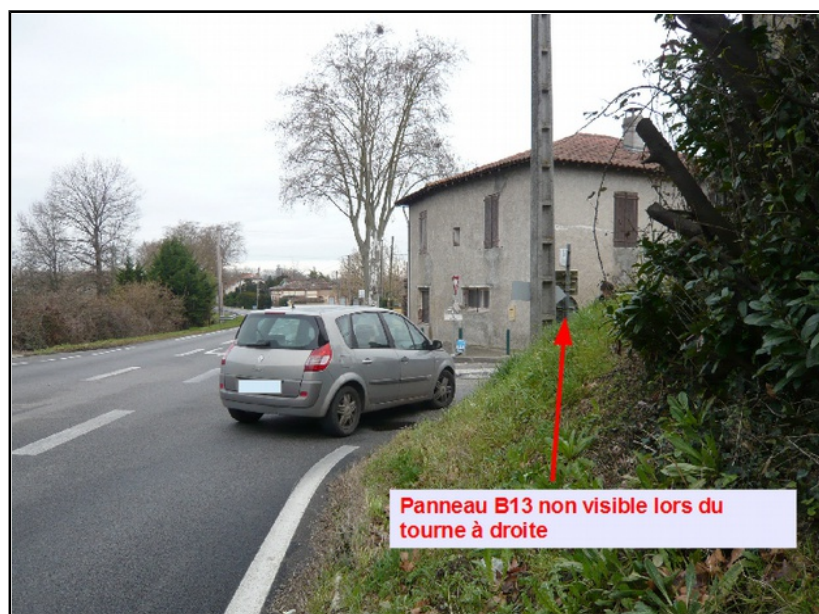
**Figure 5 : Tourne à droite de la RD 928 vers le chemin du Quart**

Au niveau du carrefour avec la RD 928, un panneau B13 est implanté à l'entrée du chemin du Quart. Ce panneau n'est pas visible pour les véhicules tournant à droite depuis la route départementale RD 928 vers le chemin du Quart. Il conviendrait qu'il soit repositionné en hauteur mais également en orientation, même si la présignalisation par panneaux B13 est conforme à la réglementation sur la RD 928 dans les deux sens de circulation.

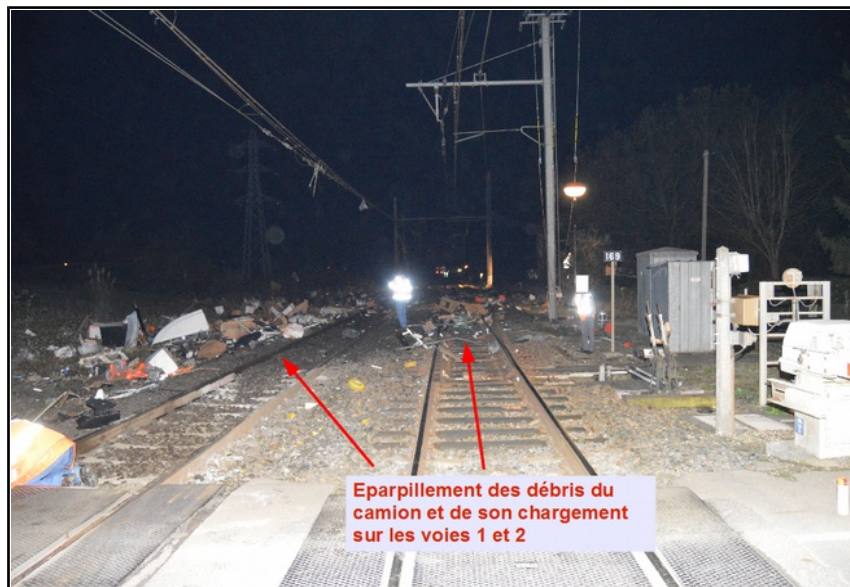
**Figure 10 : Position des débris du camion sur les voies ferroviaires**

- des débris d'une partie de la carrosserie du camion (bâche blanche et ridelles) est restée présente au-dessus et au niveau de l'avant du TER. Les charnières des deux portes arrières sont visibles à la droite de l'avant du TER ;

- les débris du camion et de son chargement (mobilier) ont été éparpillés sur les voies ferrées ;

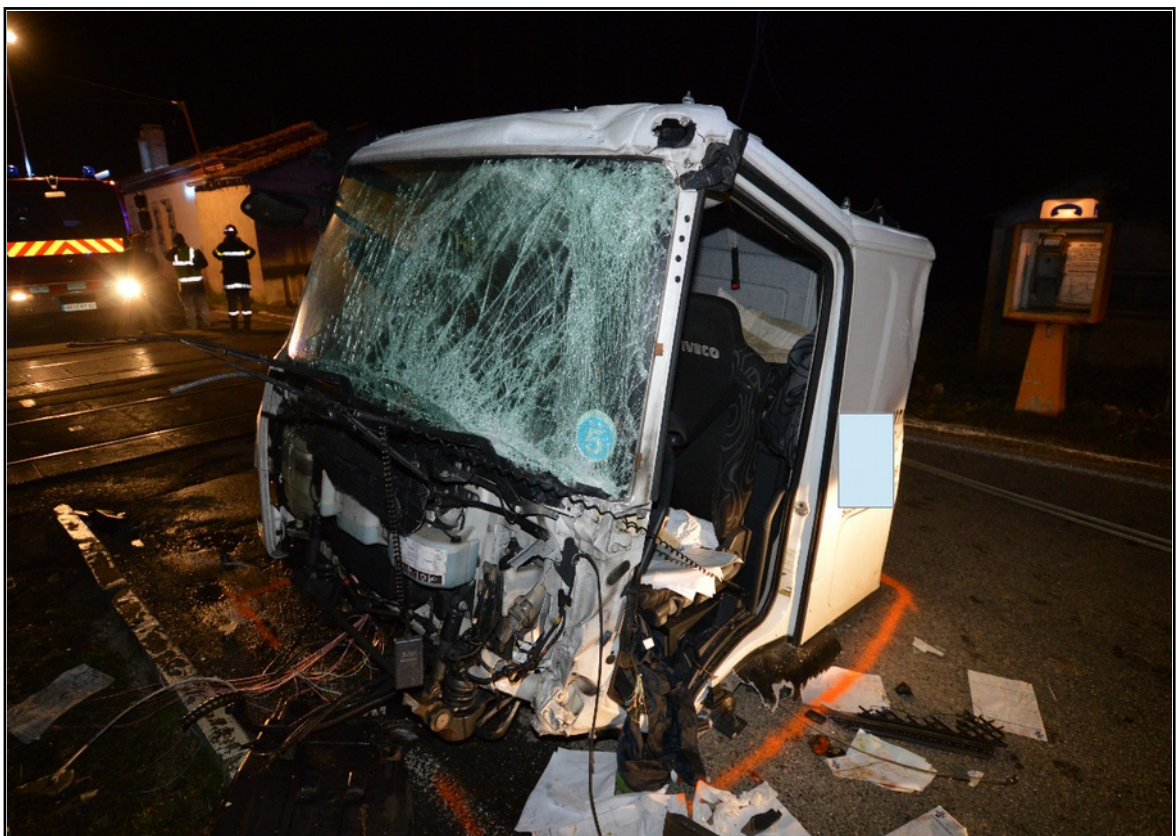
**Figure 11 : État de la cabine du camion après la collision**

Le camion est détruit, excepté la cabine de conduite qui a été endommagée, principalement sur son côté gauche. Le chargement du camion a été également détruit et éparpillé sur les voies.

- la cabine du camion a été détériorée, principalement sur son côté gauche ;

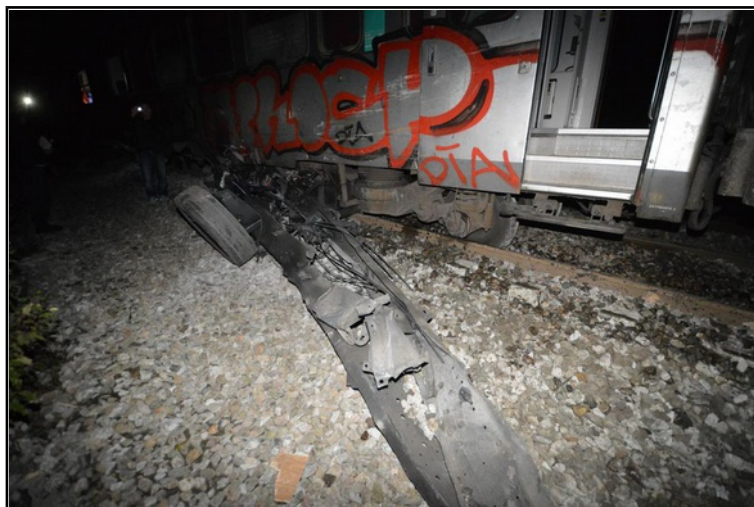
**Figure 12 : Partie du châssis du camion sous la rame avant du TER**

L'essieu avant et une partie du châssis du camion se sont retrouvés coincés en partie basse de la rame de tête et l'ont endommagée.

- la treille, support bas de la carrosserie, est restée coincée sous les roues avant de la rame avant du TER ;

- une partie de l'essieu avant, encore solidaire d'une grande partie des longerons du châssis, est coincée sous la rame avant du TER sur le côté arrière gauche. Le moteur et la boîte de vitesses sont coincés sous la rame avant ;

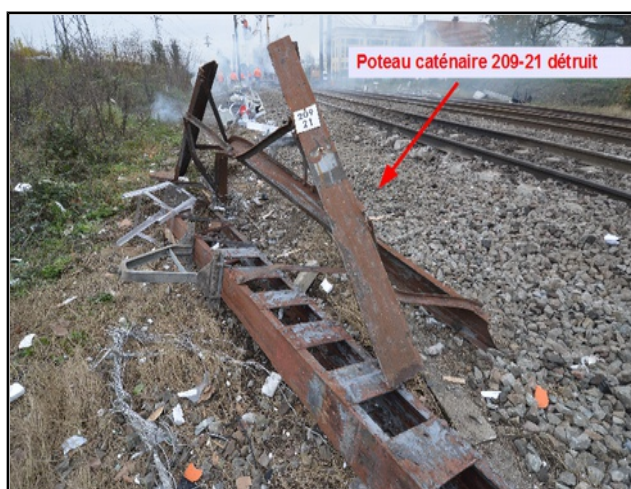
**Figure 13 : État du poteau caténaire n° 209-21 après l'accident**

- l'essieu arrière a été désolidarisé du châssis et s'est retrouvé à gauche de la voie 1 au niveau du poteau caténaire n° 209-27 ;
- la caténaire est avariée et deux poteaux caténaires ont subi des dégâts côté voie 1 ;
- en amont du passage à niveau, c'est-à-dire du côté Montauban, le réglage des caténaires au niveau des poteaux supports de caténaires n° 209-1, 209-3, 209-5, 209-7 et 209-9 est à reprendre. ;
- les consoles de lignes des supports n° 209-11, 209-13, 209-15 et 209-17 ont été vrillées ;
- côté voie 1 (dans le sens Montauban vers Toulouse), après le PN n° 169 dans la direction de Toulouse et dans l'ordre de la numérotation des poteaux supports de caténaire :
  - le poteau numéroté 209-21 (poteau en « treille métallique ») a été détruit ainsi que son massif et son armement,

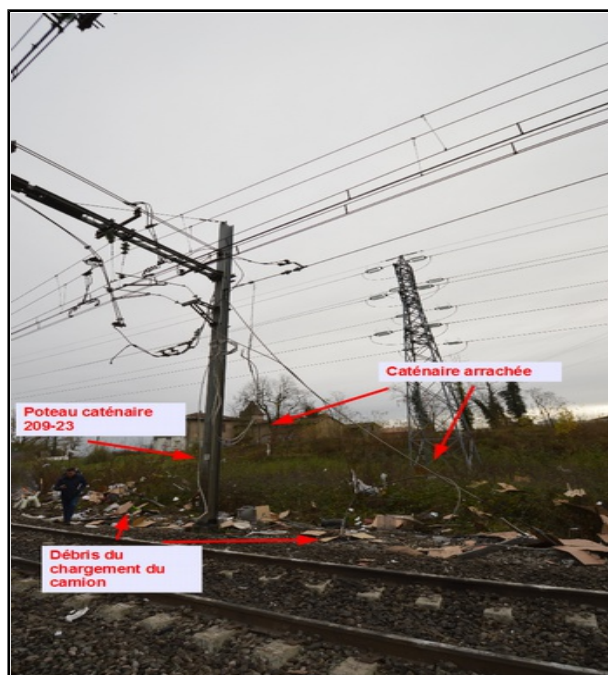
**Figure 14 : État du poteau caténaire n° 209-23 après l'accident**

- le poteau numéroté 209-23 est intact mais la caténaire a été « arrachée »,

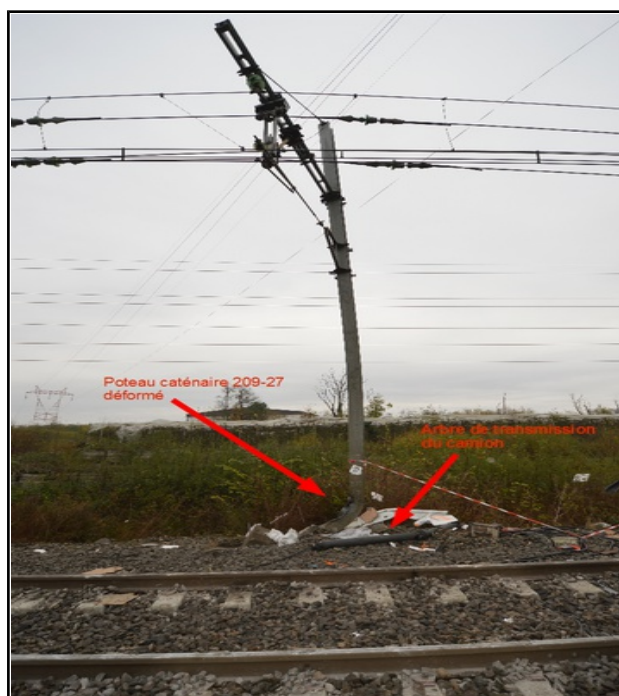
**Figure 15 : État du poteau caténaire n° 209-27 après l'accident**

- le poteau numéroté 209-27 est complètement déformé et son massif de fondation « descellé ». La caténaire au niveau de ce poteau a également été arrachée.

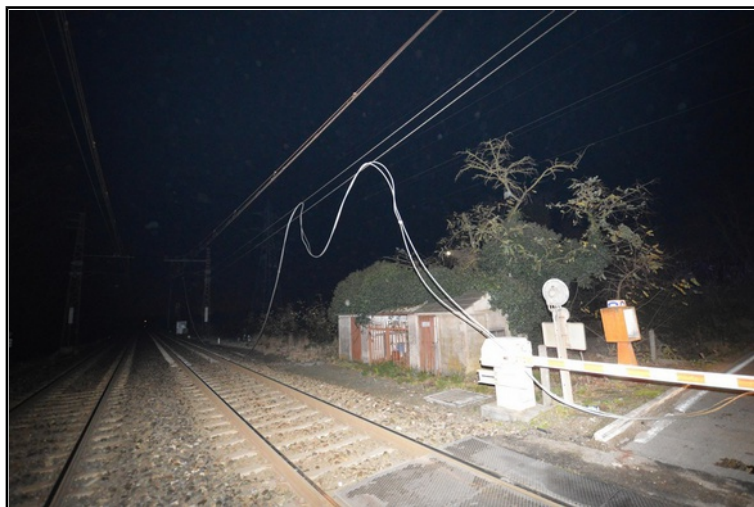
**Figure 16 : Feeder arraché**

- le poteau numéroté 209-31 (poteau au niveau duquel l'avant du TER après déraillement s'est arrêté) est intact.
- 2 × 200 m de feeder ont été arrachés.

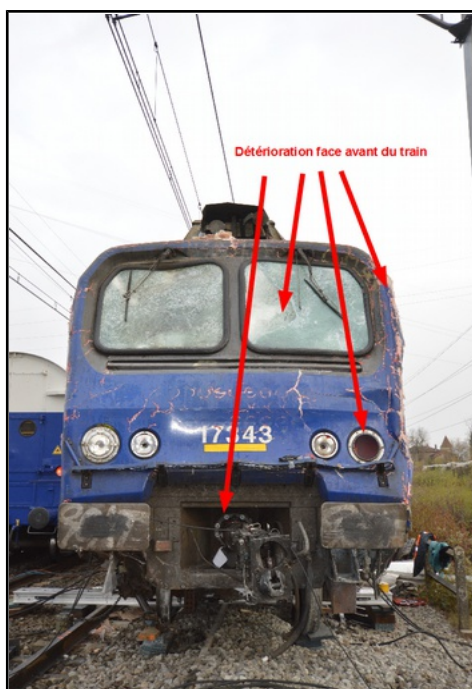
**Figure 17 : État de l'avant de la rame de tête du train après l'accident**

- la partie avant gauche de la rame avant est très endommagée.

- dans la rame avant, le plafond de la cabine conducteur s'est écroulé, le tableau de bord a été endommagé à de multiples endroits et les vitres ont été brisées.
