RAPPORT  
D'ENQUÊTE TECHNIQUE  
sur le déraillement  
du train Intercités n° 3657  
le 12 juillet 2013  
à Brétigny-sur-Orge (91)

Septembre 2015

**Bureau d'Enquêtes sur les Accidents  
de Transport Terrestre**

Affaire n° BEATT-2013-009

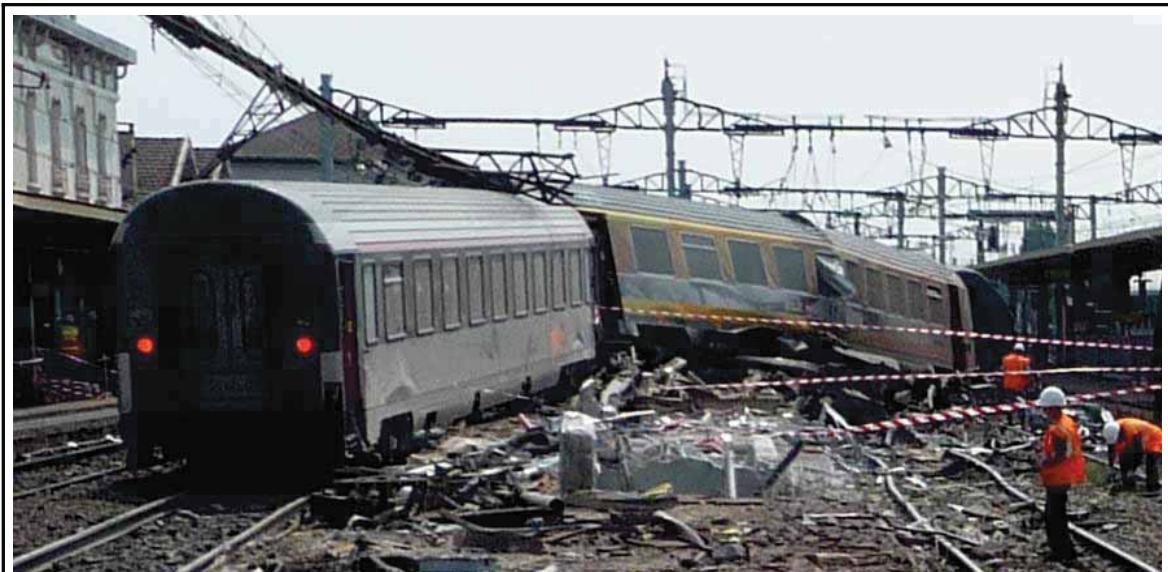
Figure 1 : Vue des trois dernières voitures déraillées

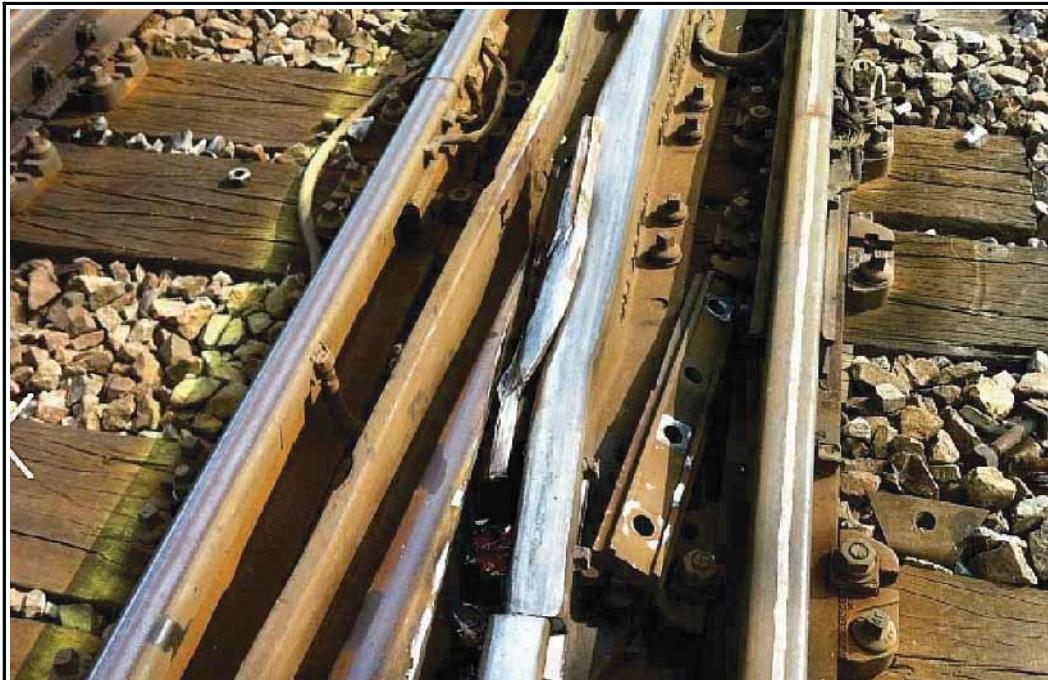
La cause directe du déraillement a été rapidement identifiée par les différents enquêteurs présents sur les lieux. Il s'agit de la présence d'une éclisse dans l'ornière du passage de roue du cœur de la file droite de la traversée jonction double<sup>4</sup> (TJD) n° 6/7/8/9 située sur la voie 1 à 150 mètres environ en amont du quai n° 3.

Figure 3 : Éclisse obstruant l'ornière du cœur de la file droite de la TJD 6/7/8/9

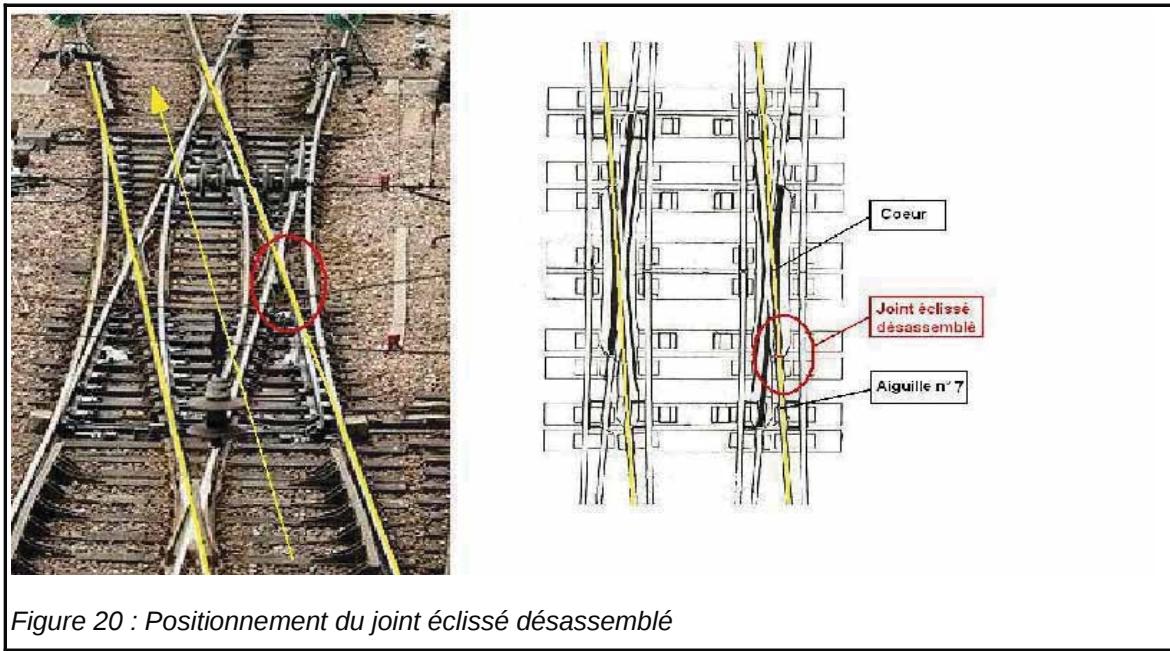
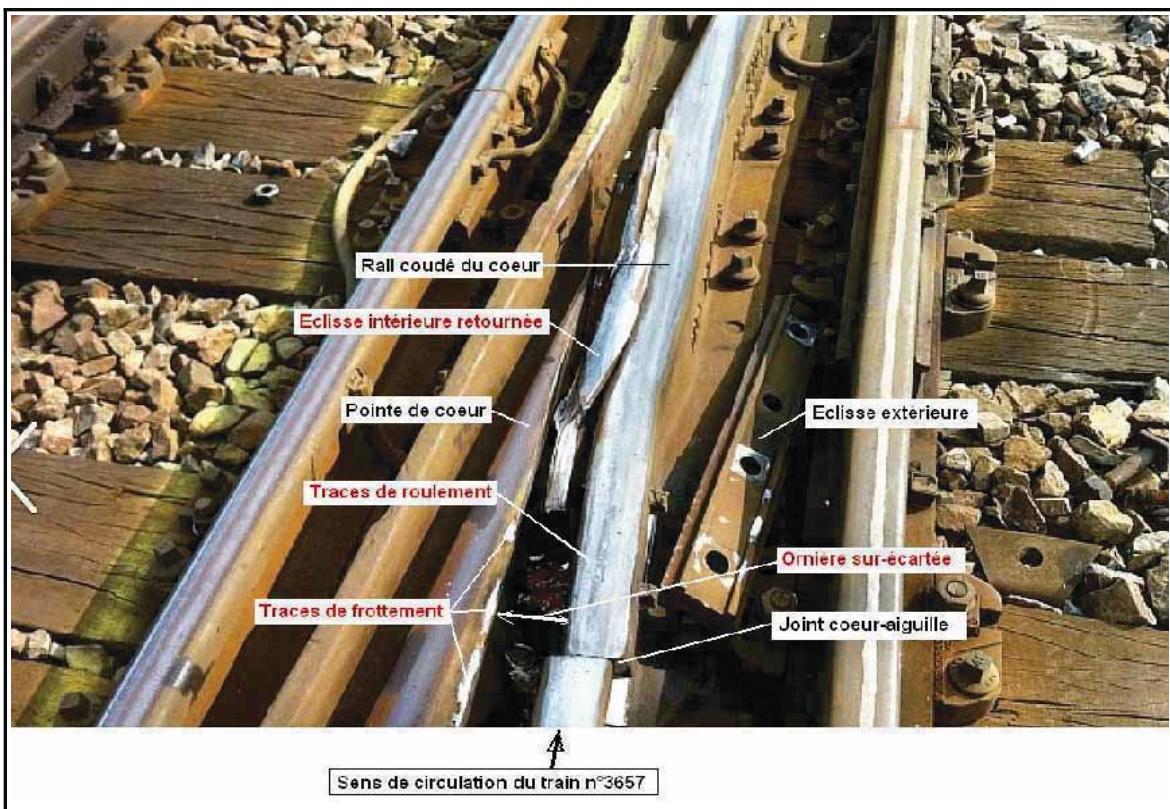
Au km 31,05 de la ligne ferroviaire de Paris à Orléans, sur la file de rail droite de la voie 1, au niveau de la traversée jonction double (TJD) 6/7/8/9, le joint éclissé entre l'about C du cœur de traversée et l'aiguille n° 7 est désassemblé.

L'éclisse intérieure est retournée vers le centre de ce cœur. Elle obstrue l'ornière entre la pointe de cœur et le rail coudé, faisant obstacle au passage normal des boudins des roues.

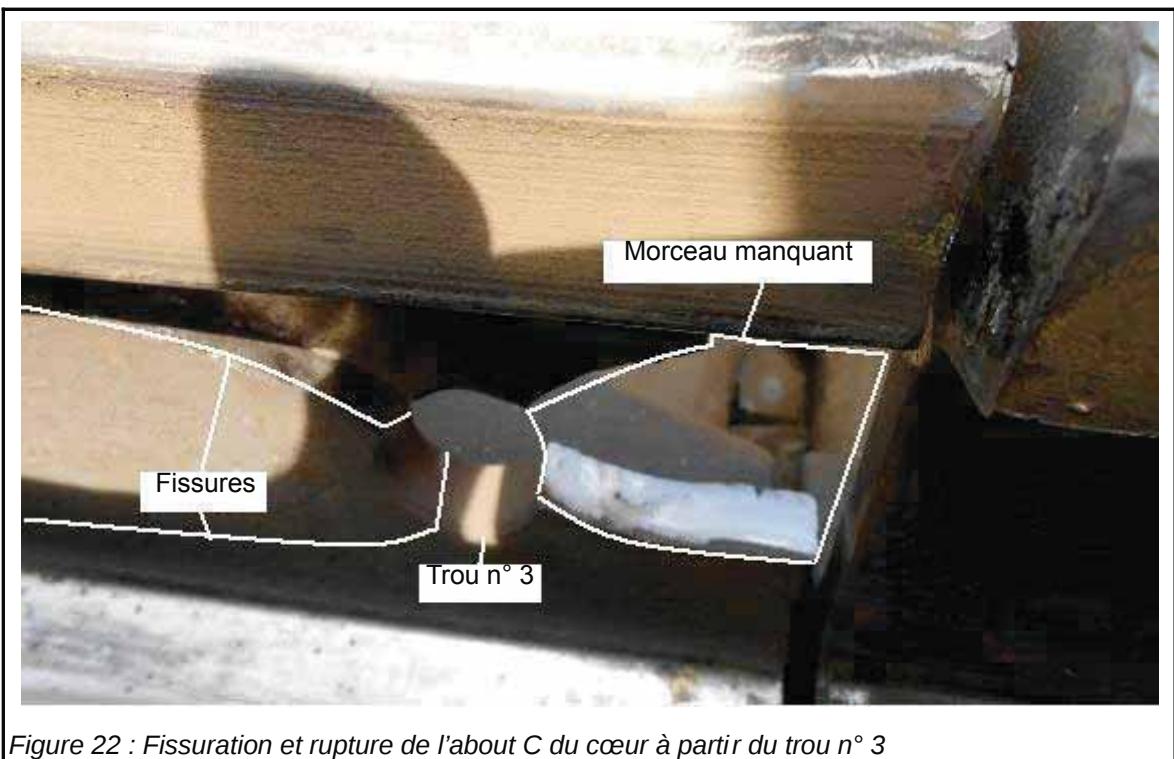
L'âme de l'about C du cœur est fissurée en étoile à partir des trous n° 3 et 4 et une partie, en forme de triangle, s'en est détachée et est tombée sur le ballast.

Figure 22 : Fissuration et rupture de l'about C du cœur à partir du trou n° 3

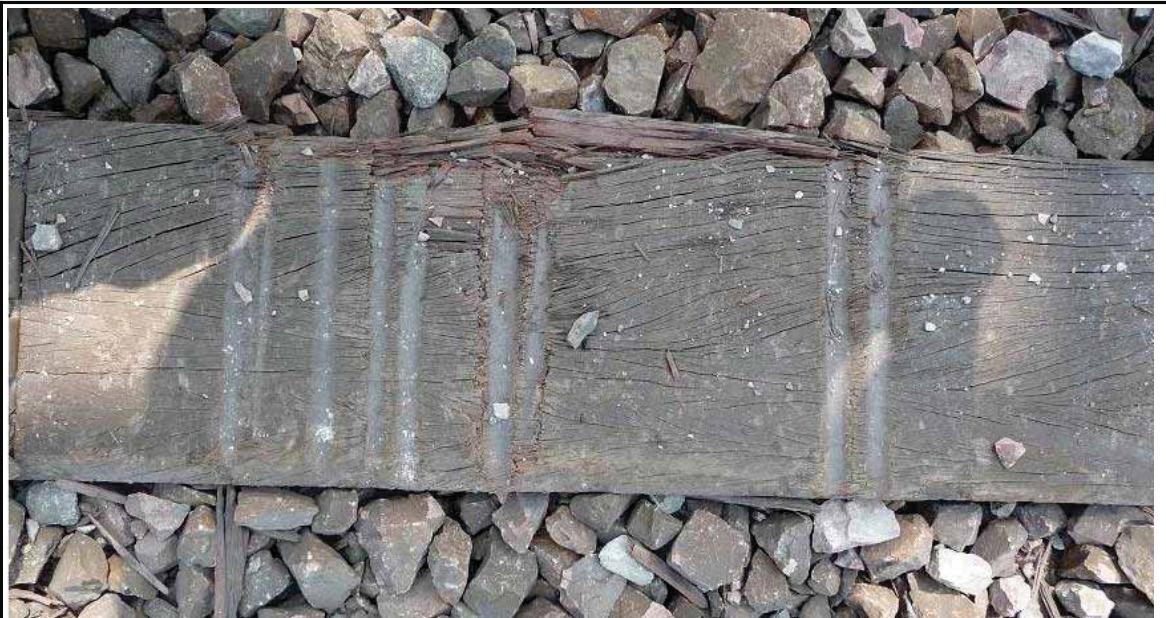
Figure 23 : Marques de boudins en aval de la TJD 6/7/8/9

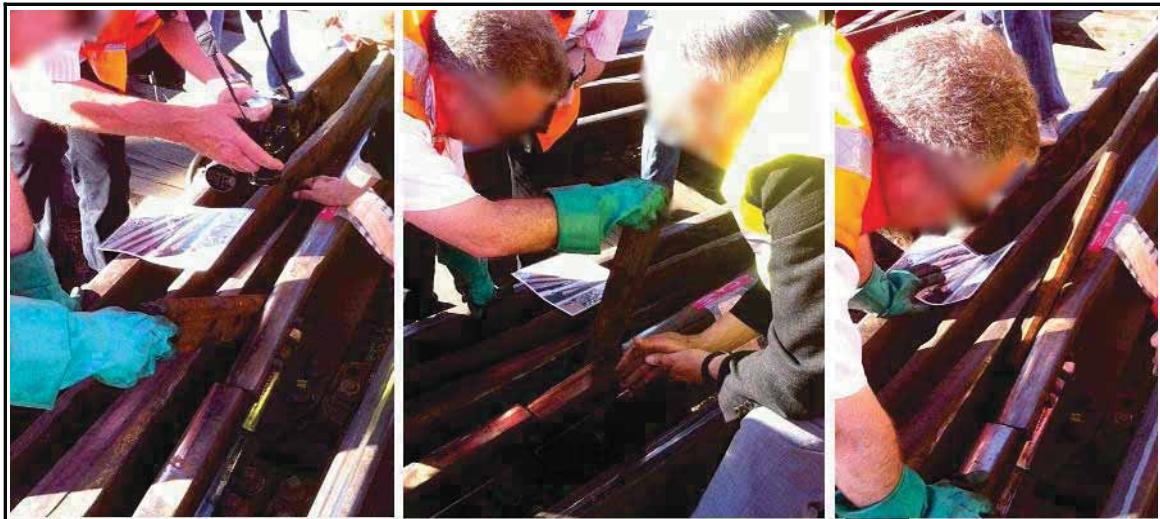
Figure 24 : Essai de rotation de l'éclisse

Il a ainsi été constaté que la rotation de l'éclisse autour du corps du boulon n° 4 était possible à la condition que l'écrou de ce boulon soit complètement dévissé ou qu'il ait perdu préalablement sa tête.

Comme le boulon considéré a été retrouvé avec son écrou normalement vissé, la rupture de sa tête s'est donc produite avant toute rotation de l'éclisse.

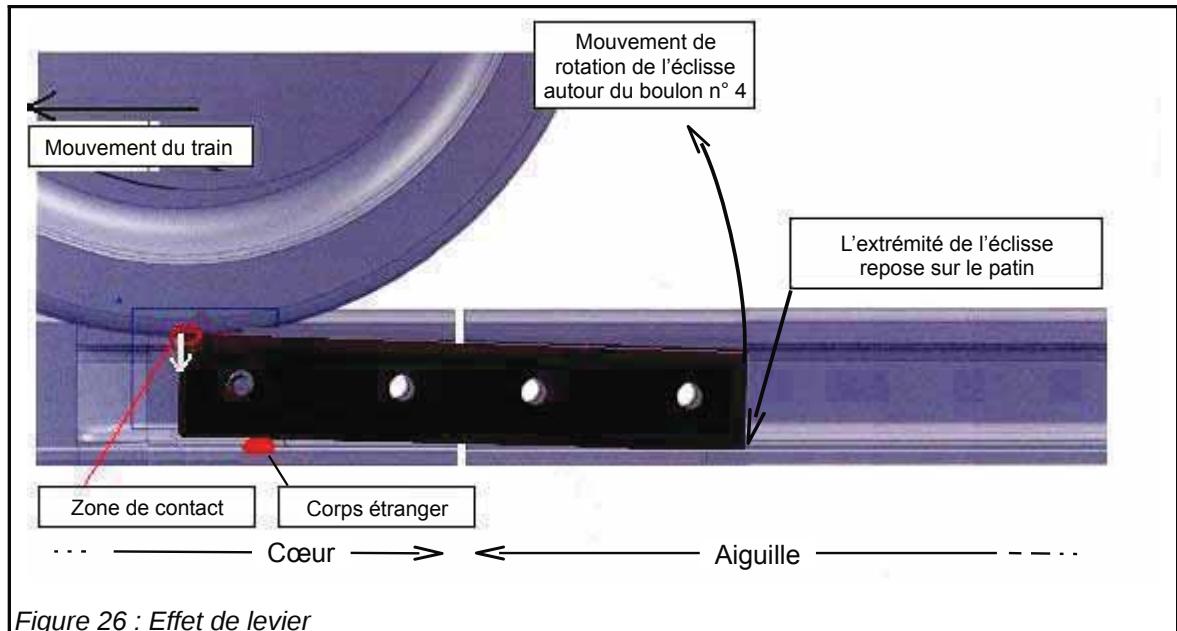
En présence d'un corps étranger dans le fond de l'ornière, lorsque l'extrémité amont de l'éclisse repose sur le patin de l'aiguille, l'angle supérieur aval de cette éclisse se rapproche des boudins des roues franchissant le joint. Si ce corps étranger a, par exemple, l'épaisseur d'un écrou, un contact peut avoir lieu, contribuant à la mise en rotation de l'éclisse par effet de levier.

Figure 26 : Effet de levier

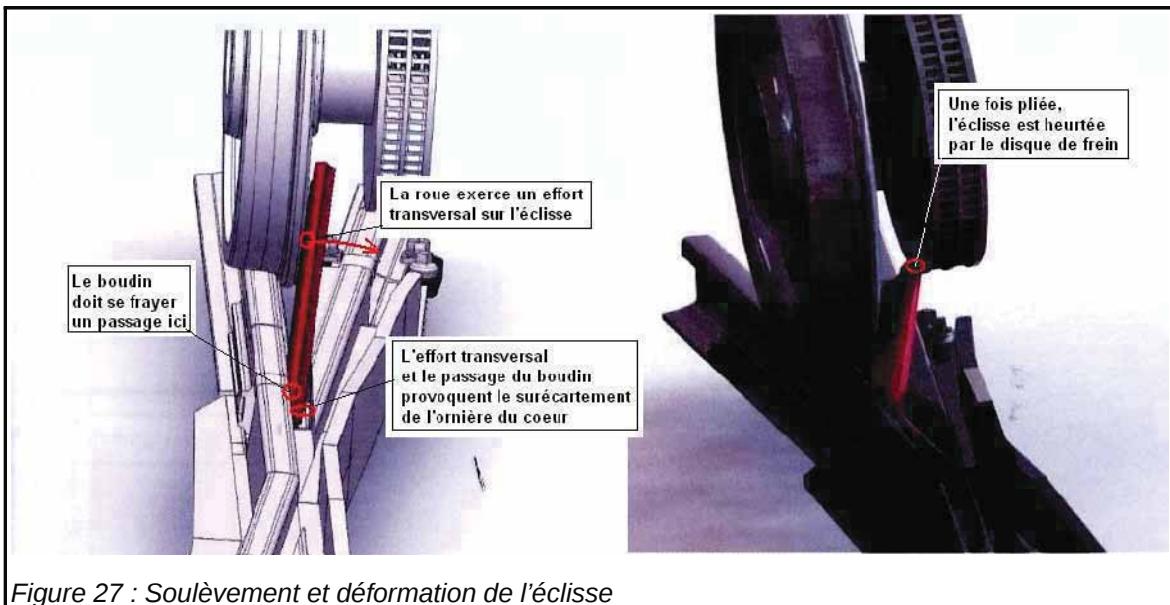
À chaque heurt, l'éclisse monte de plus en plus et, à la fin, elle est heurtée par un disque de frein ou un autre élément d'un véhicule qui la rabat vers la lacune du cœur.

Figure 27 : Soulèvement et déformation de l'éclisse

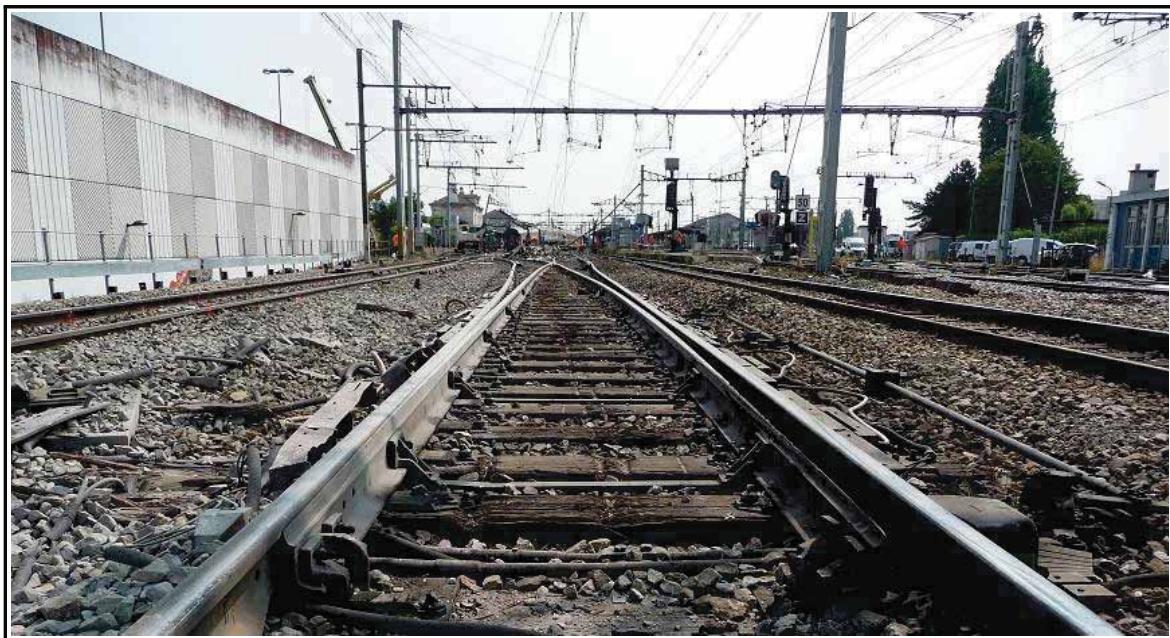
La présence en aval de la traversée jonction double 6/7/8/9 du branchemet simple (BS) 21 faisant partie de la communication 21/23 entre les voies 1 et 1bis a joué un rôle important dans les trajectoires que les véhicules déraillés ont suivies.

Figure 28 : Vue du branchemet simple 21 et des traces de boudins sur les traverses

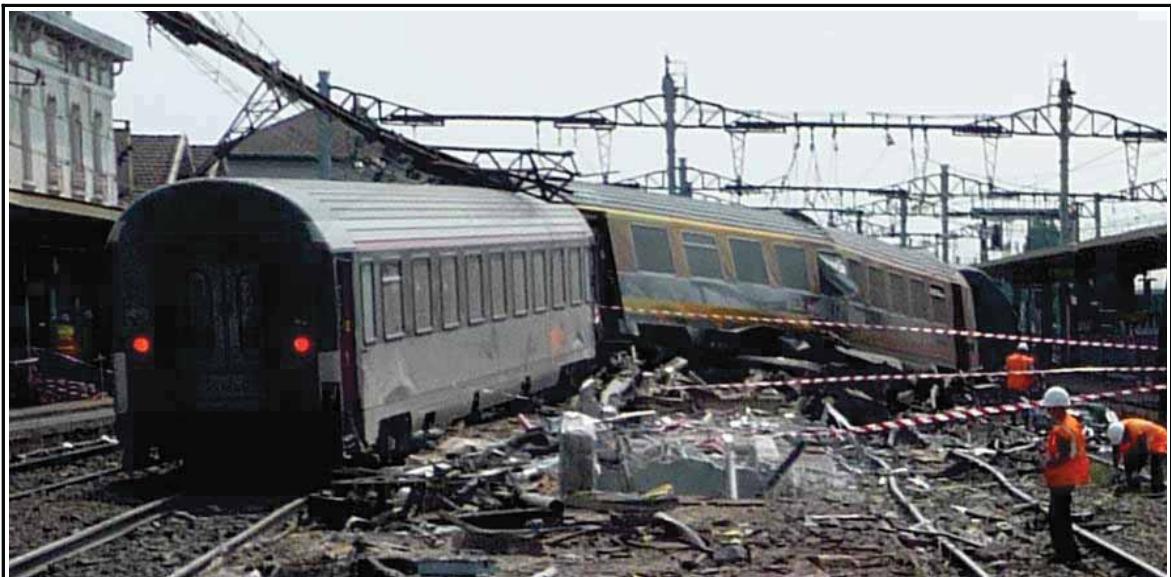
La voiture n° 7 déraille des quatre essieux et suit la voiture n° 6 vers la voie 1bis.

Figure 31 : Vue, vers Orléans, de la voiture n° 6 entre les voies 1 et 1bis et de la voiture n° 7 sur la voie 1bis

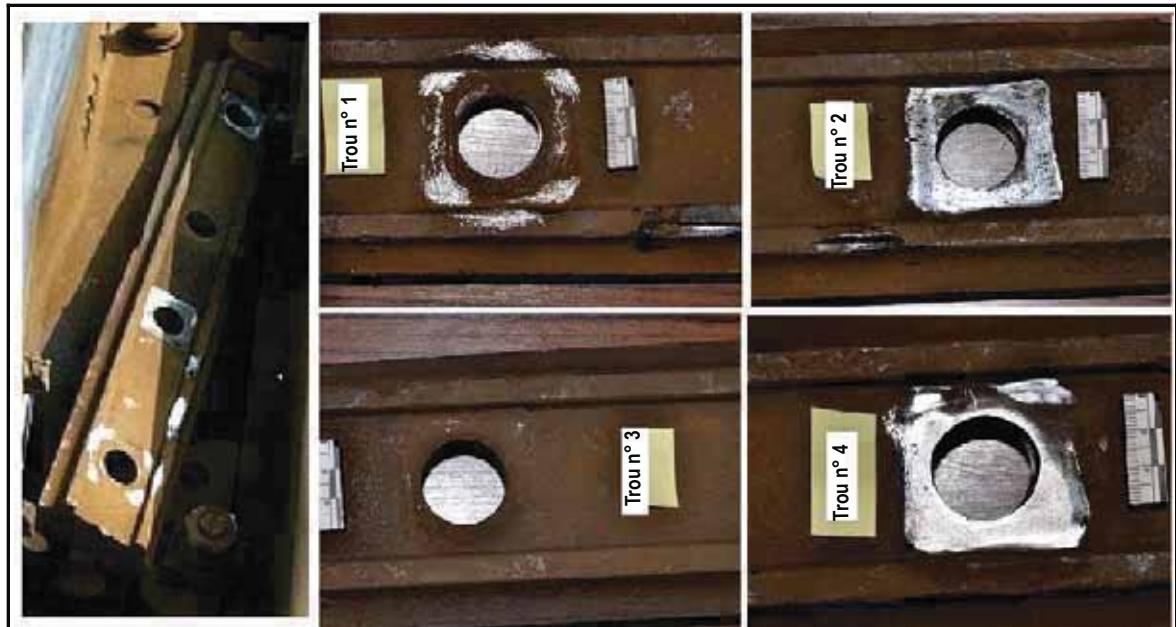
Figure 32 : Vue des portées des têtes des boulons sur l'éclisse extérieure

La vis portant le numéro de scellé A1 est la seule qui a gardé sa tête diamant. Or, ainsi qu'en témoigne la figure 32, les traces visibles sur l'éclisse extérieure au niveau du trou n° 1 montrent que la tête du boulon qui y était logé, a tourné. Il a donc fallu que l'écrou de ce boulon se soit desserré, rendant improbable un arrachement de sa tête. La vis du scellé A1 peut donc être attribuée au trou n° 1.

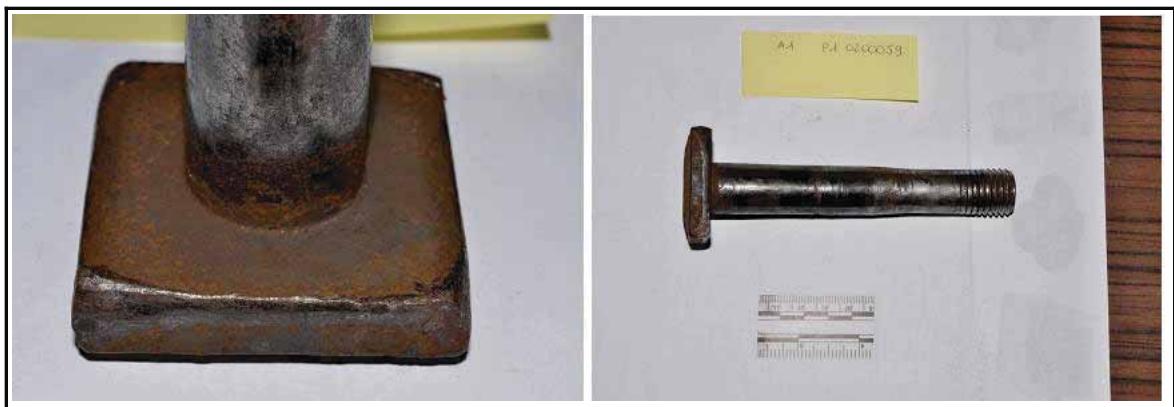
Figure 33 : Vis occupant le trou n° 1

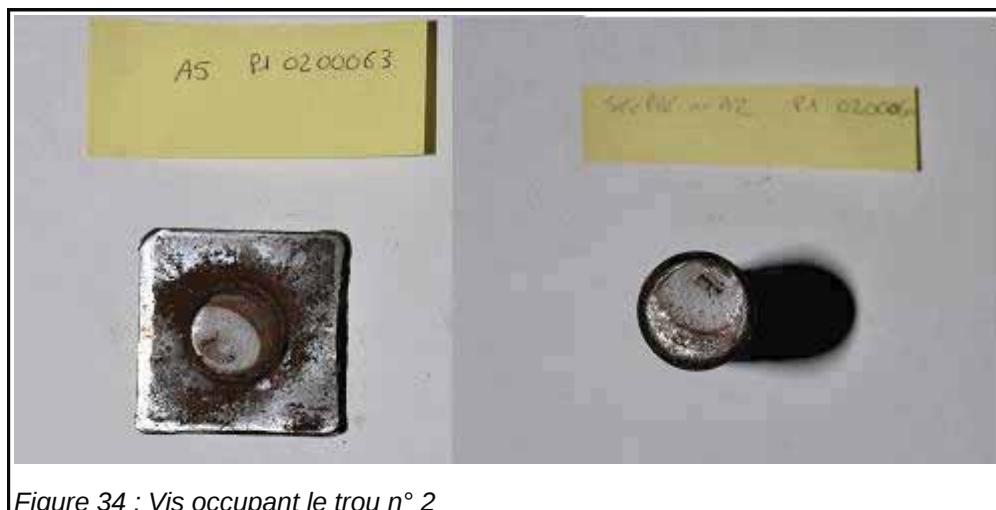
Le rapprochement des marques apparaissant sur la face interne de la tête de vis du scellé A5 avec celles visibles sur l'éclisse extérieure au niveau du trou n° 2 et la comparaison entre les faciès de rupture de cette tête et du corps de vis du scellé A2 permettent de reconstituer la vis qui se trouvait dans le trou n° 2.

Figure 34 : Vis occupant le trou n° 2

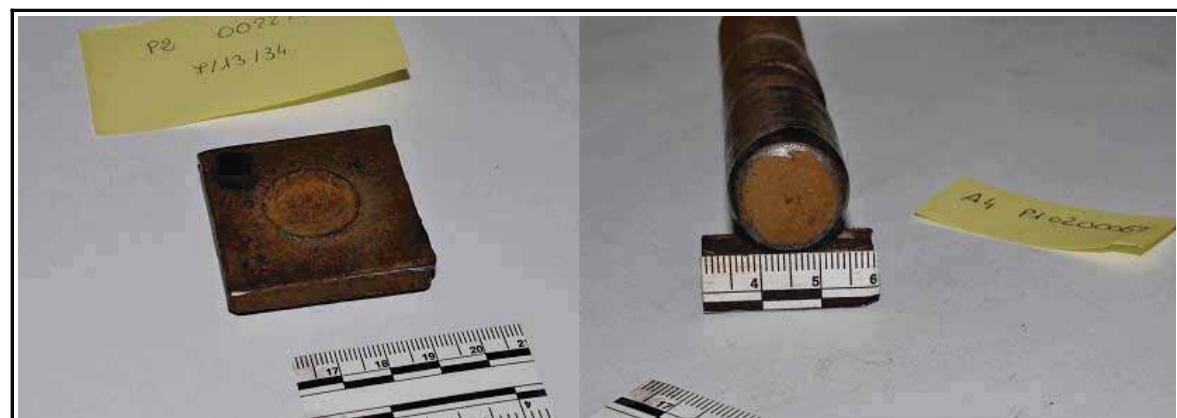
Ensuite, le rapprochement entre la tête diamant du scellé P2 et le corps de vis du scellé A4 permet de reconstituer la vis qui occupait le trou n° 3.

Figure 36 : Vis occupant le trou n° 3

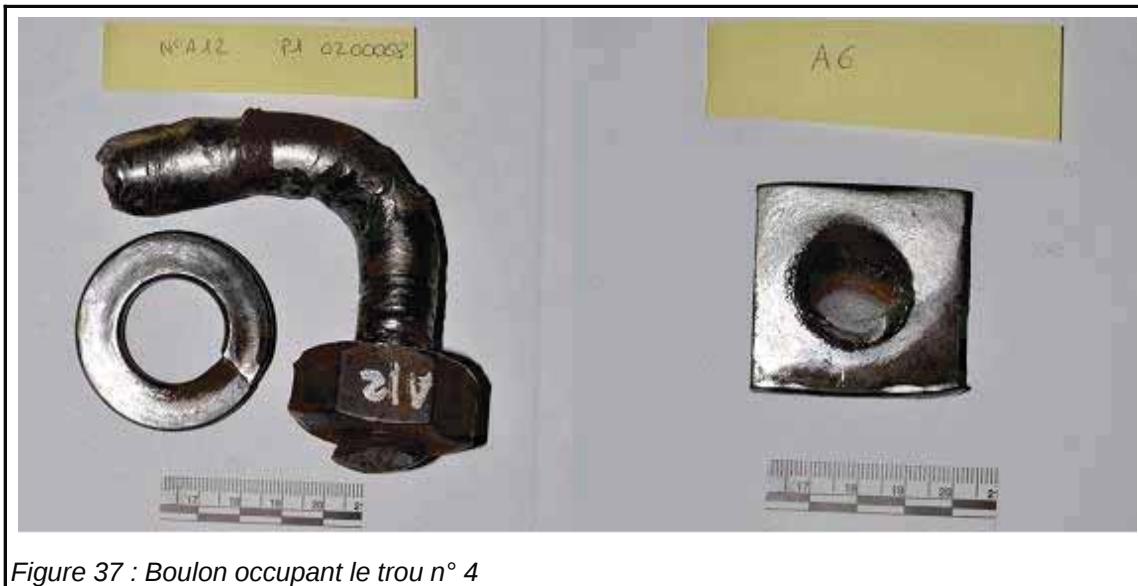
Le corps du boulon n° 4 a été retrouvé dans son logement avec son écrou et sa rondelle. Il a été placé dans le scellé A12. La comparaison de la tête diamant du scellé A6 avec d'une part, les marques observées sur l'éclisse extérieure au droit du trou n° 4 et d'autre part, la surface de rupture du boulon n° 4 permet de reconstituer intégralement ce boulon.

Figure 37 : Boulon occupant le trou n° 4

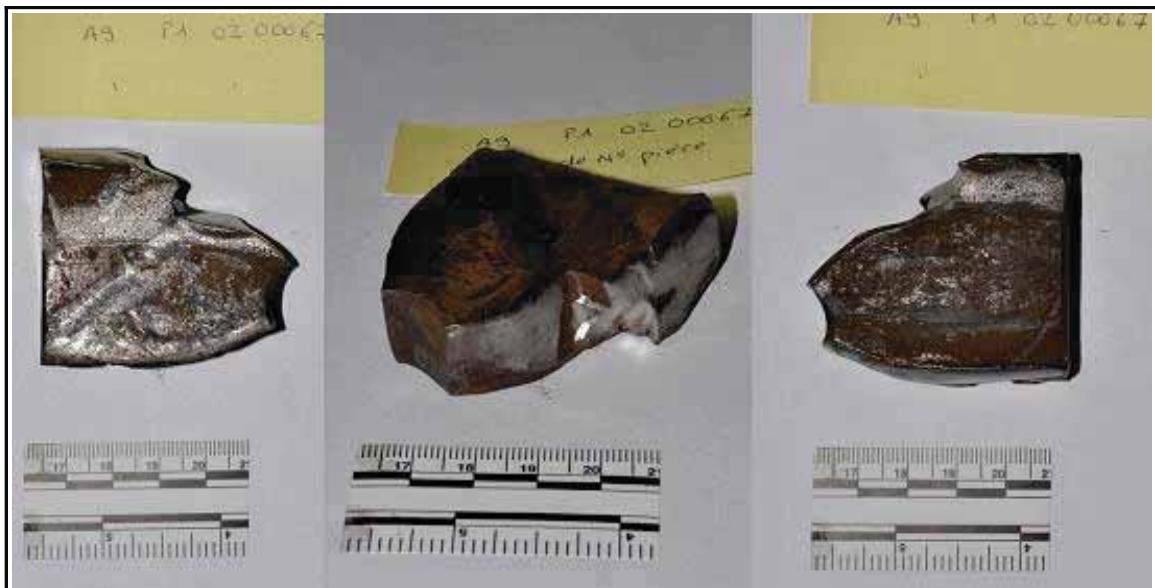
À l'examen du morceau d'about du cœur de traversée rompu se trouvant dans le scellé A9, il apparaît que ses surfaces de rupture sont lisses et brillantes. Ceci est le signe que ce morceau de rail emprisonné entre les deux éclisses a battu sur place, polissant ses surfaces de rupture et creusant des encoches dans les corps des boulons n° 3a et n° 3.

Figure 39 : Morceau de l'about rompu du cœur de traversée

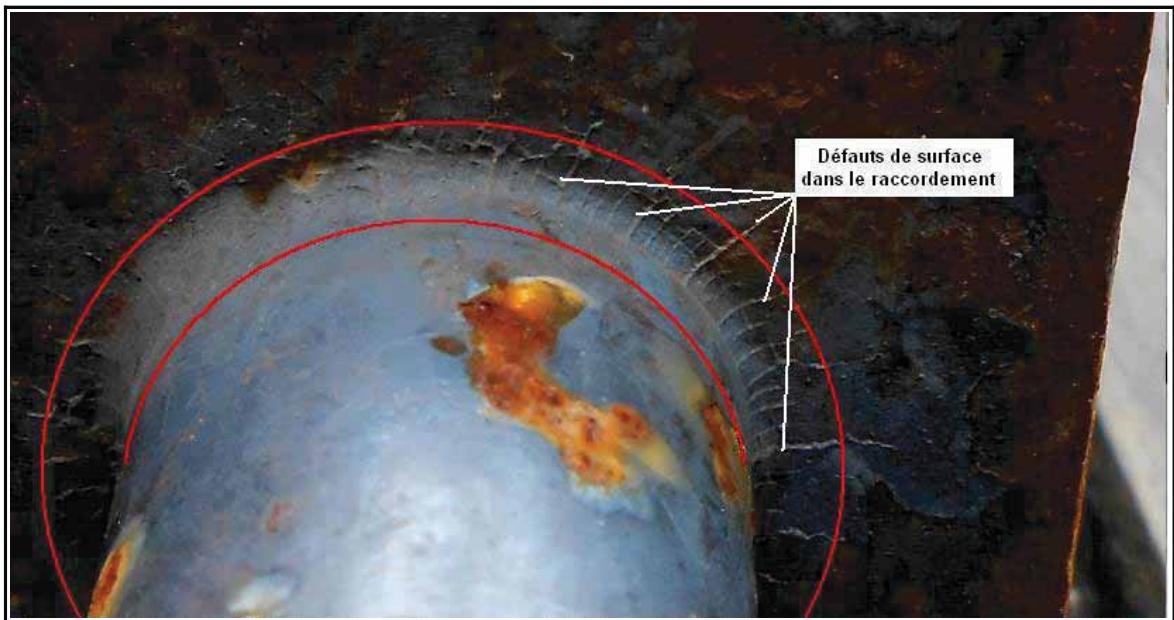
Ainsi que le montre la figure 40 ci-après, les têtes des boulons utilisés pour assembler les joints éclissés étant brutes de forgeage, leur raccordement avec les corps de ces boulons présente des défauts de surface, qui sont autant de sites de concentration de contraintes susceptibles de permettre l'amorçage de fissures de fatigue.

Figure 40 : Défauts de surface dans le raccordement tête - corps d'un boulon

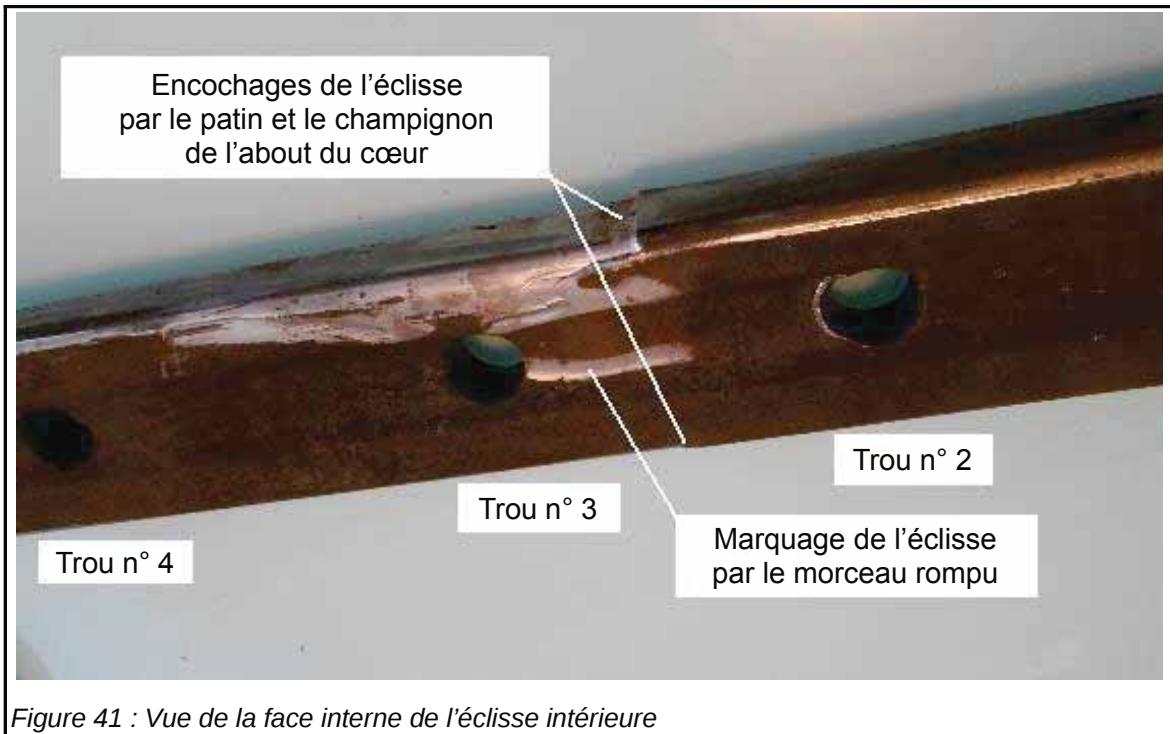
Le champignon de l'about du cœur concerné, non soutenu par l'âme, vient s'appuyer sur les deux éclisses, creusant des encoches sur leurs chants et les soumettant ainsi que la boulonnerie à un effort supplémentaire. Le boulon précité se fissure au niveau du raccordement entre sa tête et son corps.

Figure 41 : Vue de la face interne de l'éclisse intérieure

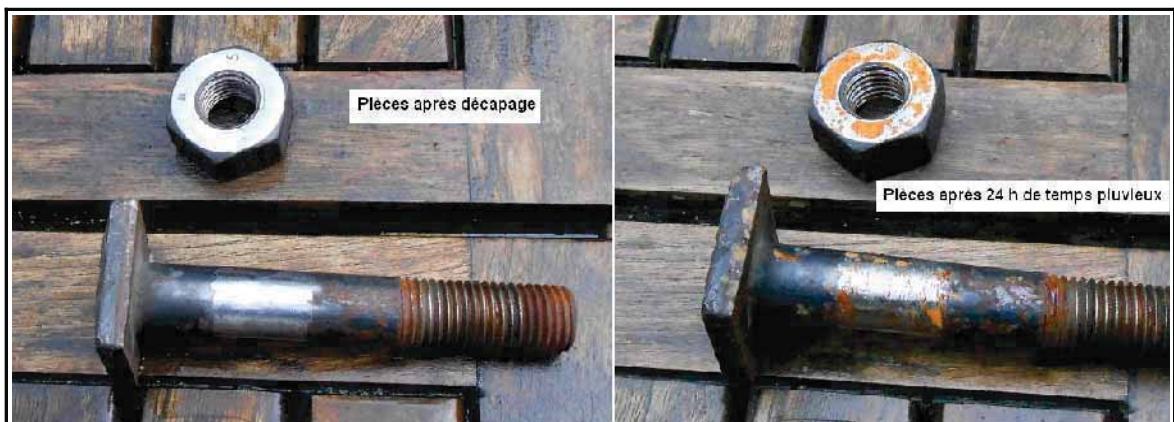
Les surfaces de rupture des pièces en acier ordinaire sont très sensibles à l'oxydation. En cas de pluie, une journée suffit pour que la rouille y apparaisse de façon visible.

Figure 43 : Effet de la pluie sur des pièces de boulonnerie décaperées

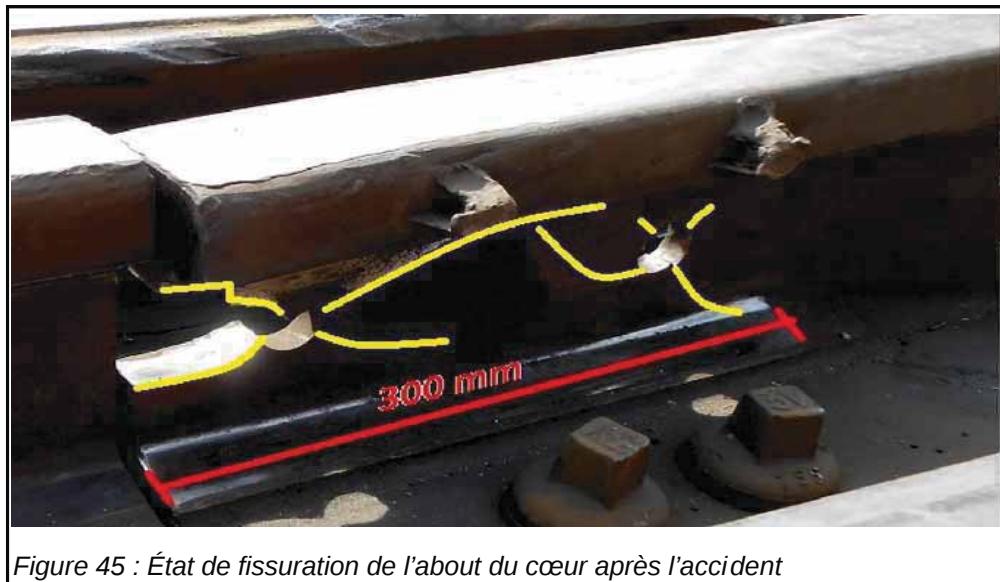
d'un an avant le déraillement selon les conclusions de l'expertise réalisée par le centre technique des industries métallurgiques.

Figure 45 : État de fissuration de l'about du cœur après l'accident

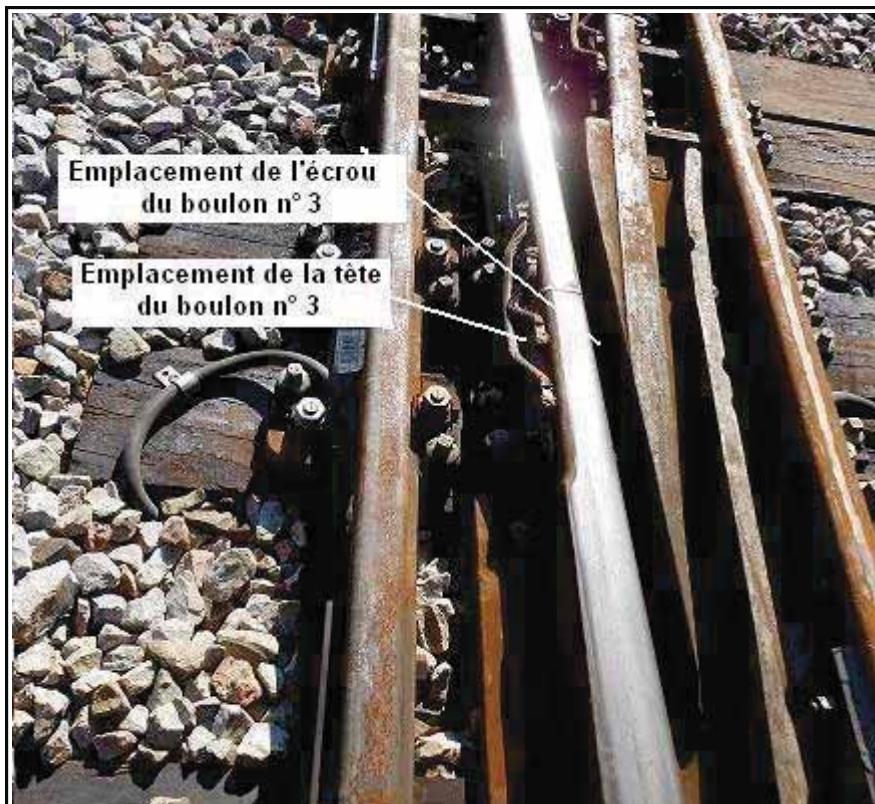
Les boulons des éclisses de liaison cœur-aiguille d'une traversée jonction double sont relativement peu visibles. De fait, les têtes des boulons sont partiellement cachées par des connexions électriques et les écrous se trouvent dans une ornière étroite entre l'aiguille et la pointe du cœur.

Figure 47 : Visibilité des boulons d'un joint éclissé reliant un cœur de traversée et une aiguille

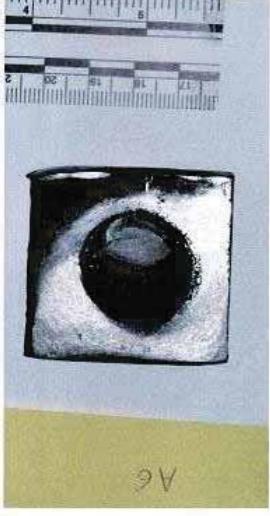
- Scellé N°A6 : Tête diamant
  -

- Marques en relief : V08 5,6 20 125
  - Observations : Marque important de la face interne dont les traces correspondent aux marques relevées sur l'éclisse – faces présentant une zone de fatigue oxydée (témoignant d'une fissuration antérieure), une zone de fatigue brillante et une zone d'arrachement final – multi-amorçages sur le conge de racordement – modification de l'orientation des fibres de fatigue au cours de la fissuration ce qui indique un changement des sollicitations – un flanc de la tête diamant mate et arrondi témoignant d'une rotation et de la position de la tête sur l'éclisse extérieure.

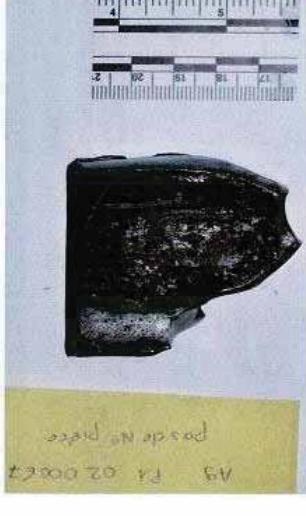
- Marques en relief : 20 125 05
  - Observations : Marques de marge côté tige filée – faces oxydées présentant une zone de fatigue – multi-amorçages sur le conge de racordement
