RAPPORT
D'ENQUÊTE TECHNIQUE
sur le déraillement par bivoie
du TER n° 859100
en gare de Sainte-Pazanne (44)
le 12 octobre 2015

**Bureau d'Enquêtes sur les Accidents
de Transport Terrestre**

Affaire n° BEATT-2015-012

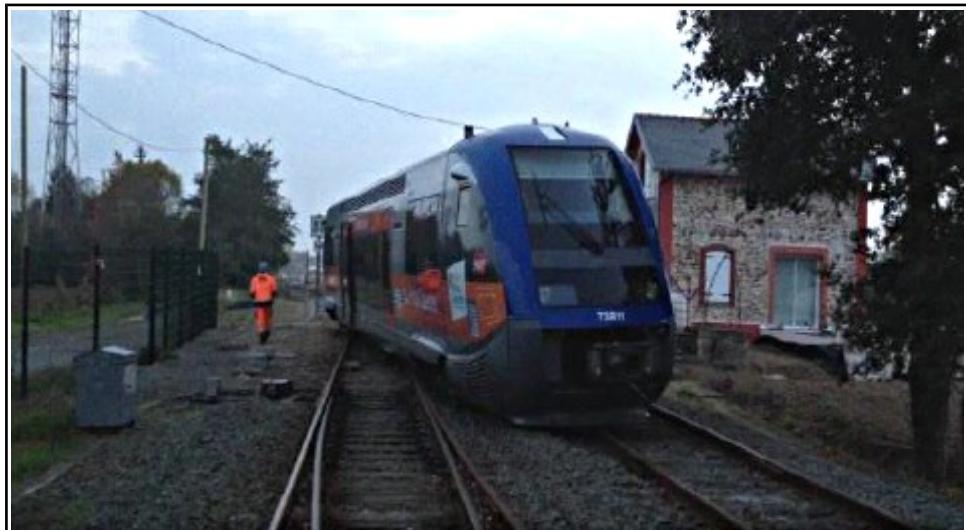
Figure 1 : Arrière de l'autorail X 73811 déraillé

Le bogie n° 1 en tête du mouvement se trouve sur la voie 2 entre l'aiguille 310a et l'aiguille 308. Il n'a pas déraillé.

Le bogie n° 2 a déraillé des deux essieux vers la gauche et se trouve sur la voie 1, au-delà de l'aiguille 310b. Les deux roues de droite sont entre les deux rails de la voie 1 et les roues de gauche dans l'entre-voie.

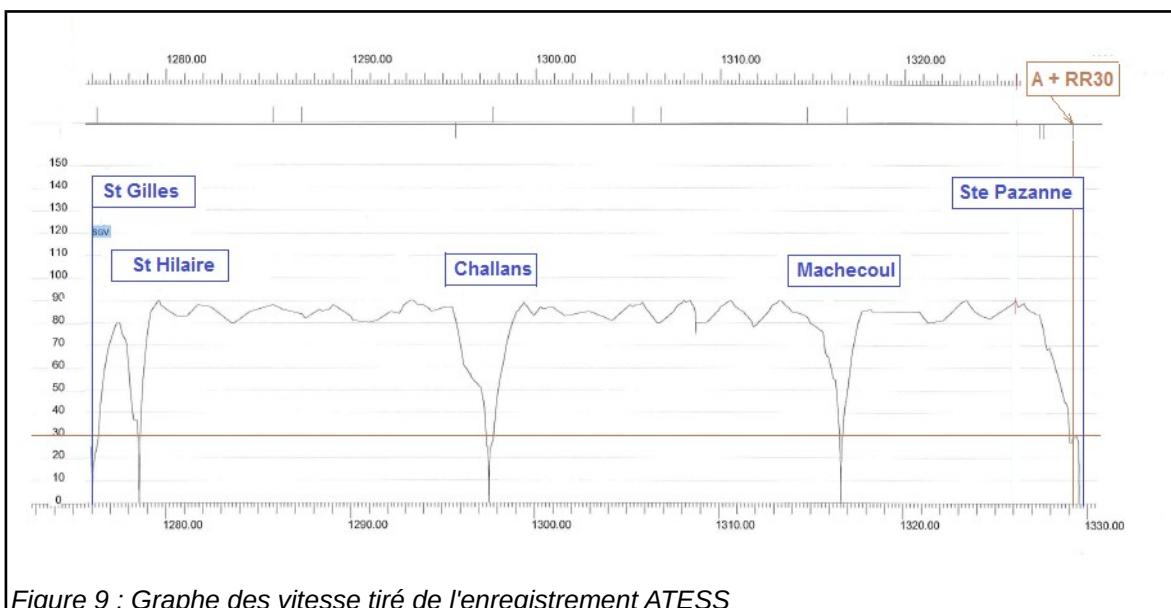
L'examen du graphe et des données enregistrées montre que les limites de vitesses ont été respectées. La décélération pour passer de 80 à 30 km/h à l'approche de la gare de Sainte-Pazanne s'est effectuée normalement en utilisant le frein pneumatique.

La limite de 30 km/h a été respectée à partir du signal portant le rappel de ralentissement (RR30). La vitesse en abordant la communication 310a/b est de 27 km/h.

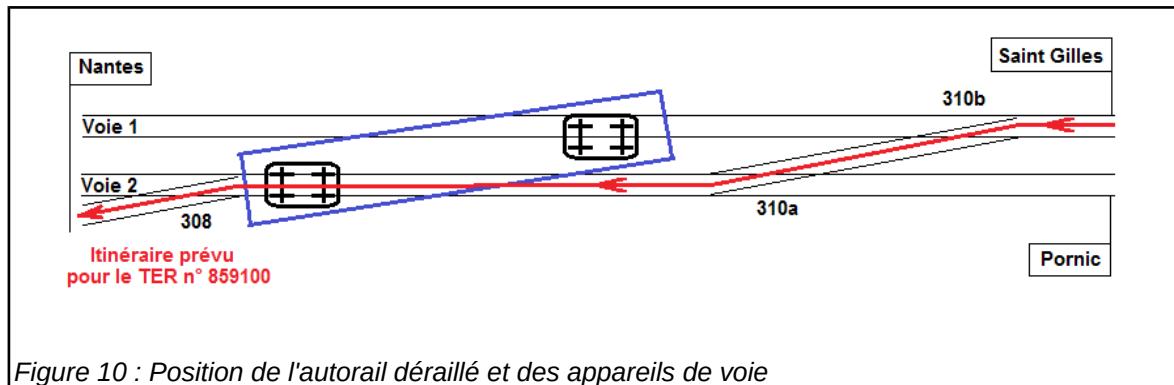
On observe des avaries aux organes mécaniques limitant la rotation du bogie arrière, telles que butées et amortisseurs anti-lacet.

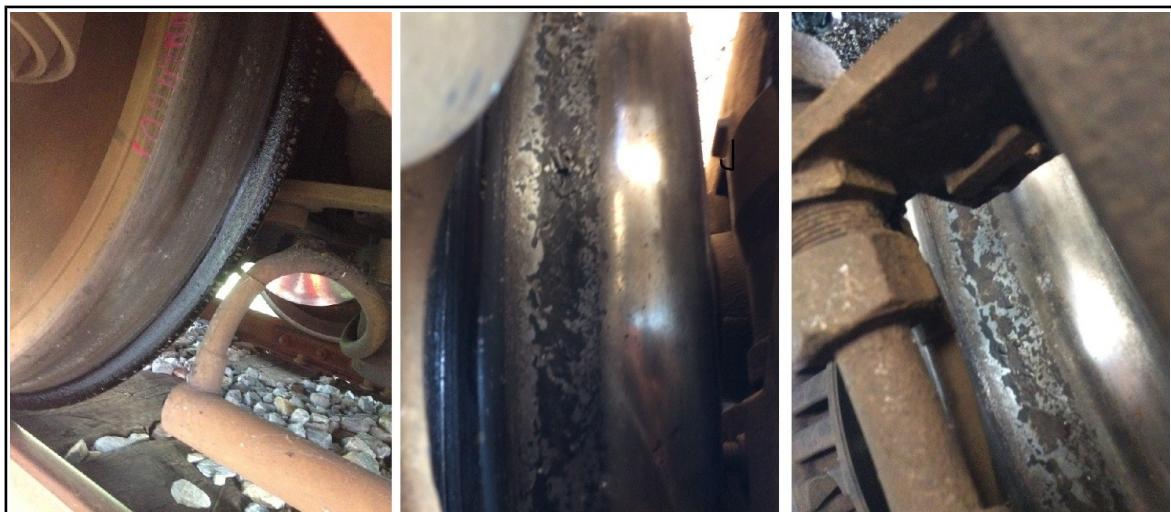
Figure 11 : Différentes vues des roues du bogie avant

À l'examen des tables de roulement du bogie avant, on relève la présence d'une salissure noire sur l'ensemble de la circonference des quatre roues. Le bogie arrière ayant roulé dans le ballast ne présente pas le même aspect.

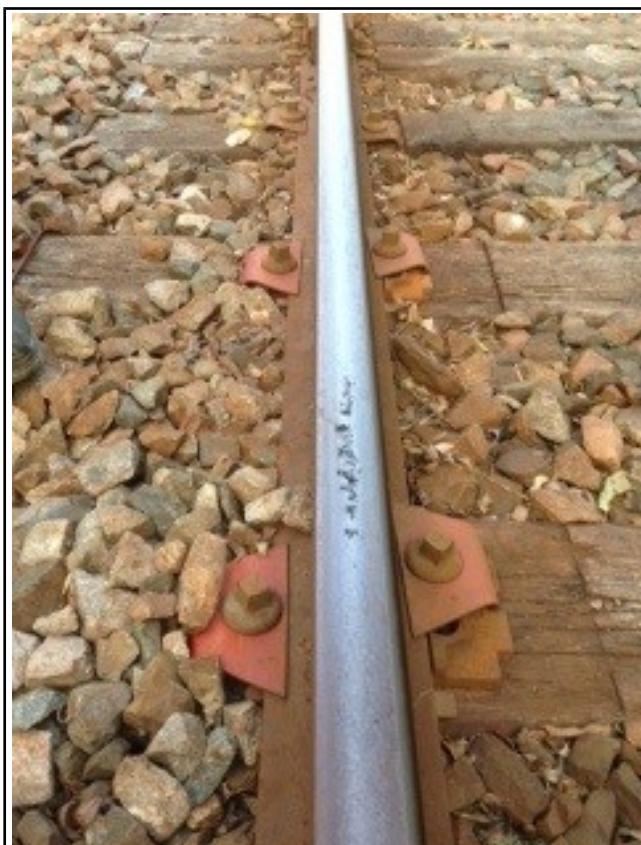
Figure 12 : Salissure ponctuelle du rail

La table de roulement des rails présente un aspect propre mais on observe quelques dépôts très ponctuels de salissure noire. Les expertises évoquées plus avant confirmeront que ces salissures sont de même origine que celles observées sur les roues de l'autorail.

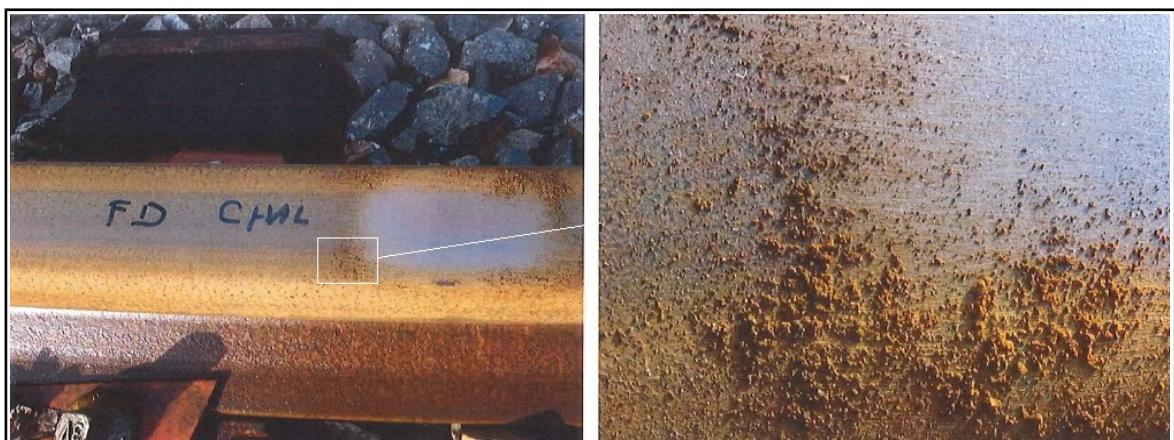
Figure 13 : Oxydation de la table de roulement

En revanche, ils ont observé sur la table de roulement, la présence de rouille en quantité significative malgré le passage de 5 trains dans la matinée dont le dernier 1h30 avant la visite. Cette oxydation a nécessité un brossage vigoureux à la brosse métallique pour être éliminée.
