**RAPPORT
D'ENQUÊTE TECHNIQUE**
sur la collision entre
un TER et un véhicule léger
survenue le 14 janvier 2018
sur le PN n° 19 à Auxerre (89)

Mars 2019

**Bureau d'Enquêtes sur les Accidents
de Transport Terrestre**

Affaire n° BEATT-2018-01

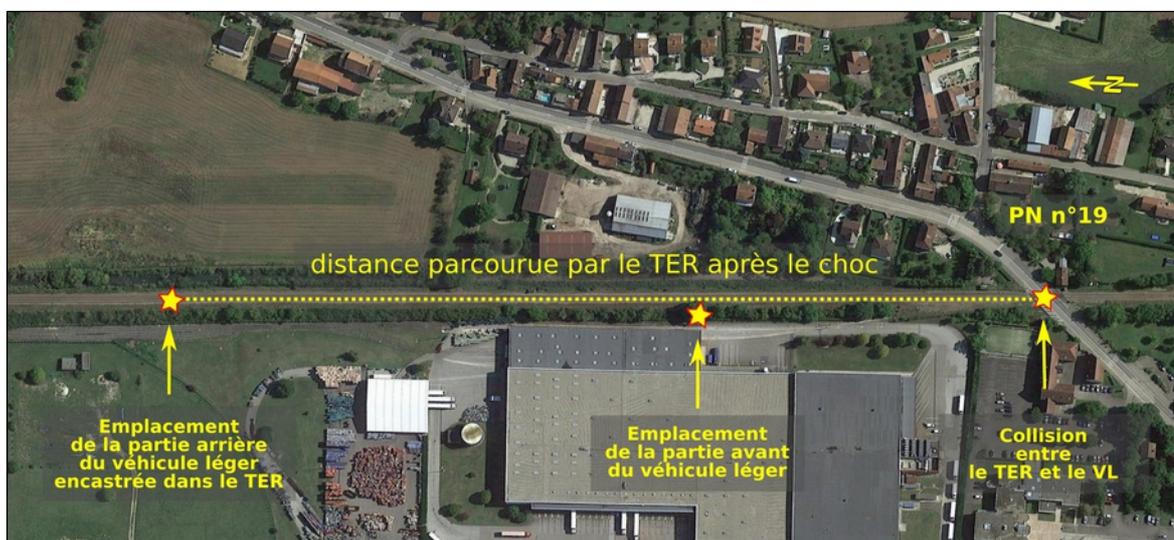
La partie comportant le siège du conducteur ainsi que l'arrière du véhicule est restée encastrée sur l'avant du TER jusqu'à l'arrêt du train à environ 500 m du point de choc initial. Le train n'a pas déraillé.

Figure 10 : Positions finales des deux parties du véhicule léger et distance parcourue par le TER après le choc

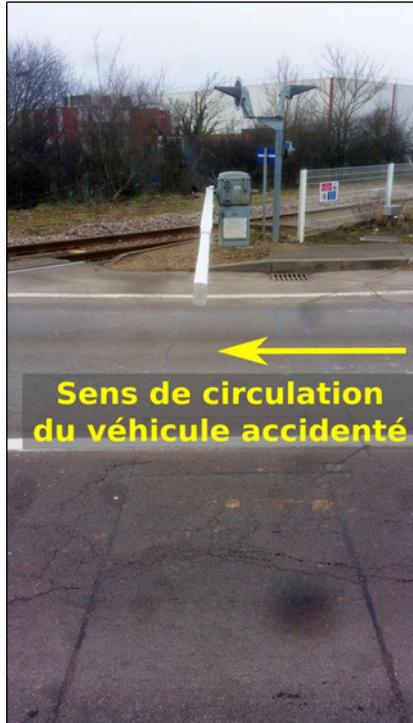
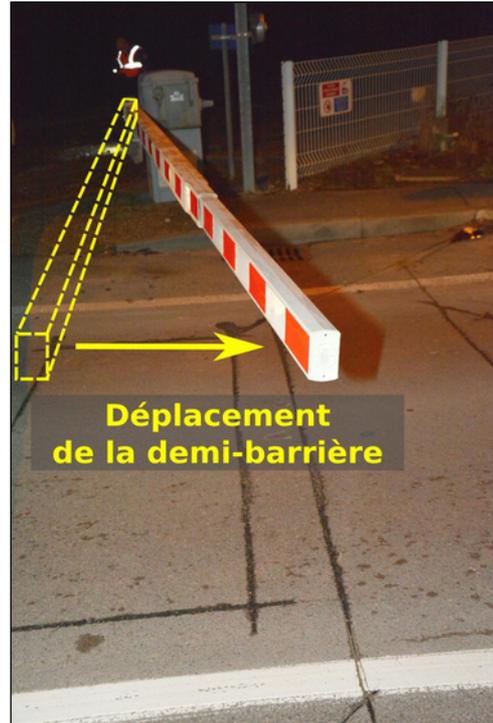
Les constatations effectuées dans la soirée suivant l'accident montrent que la demi-barrière fermant le sens de circulation de Troyes vers Auxerre a été poussée en direction de Troyes, c'est-à-dire dans le sens opposé à la circulation du VL accidenté.

La figure 11 ci-après visualise l'état de cette demi-barrière. À gauche, en configuration normale, la barrière est parallèle aux boucles de détection et perpendiculaire à l'axe de la chaussée. À droite, le soir de l'accident, la barrière est inclinée en direction de Troyes, d'un angle faible par rapport à la perpendiculaire.

Figure 11 : Vues de la demi-barrière fermant le sens de circulation de Troyes vers Auxerre : à gauche en configuration normale, et à droite le soir de l'accident

L'ensemble du mécanisme actionnant la demi-barrière a pivoté sur le fût, dans la limite des trous oblongs assurant la fixation du mécanisme sur le fût, sans que les vis de fixation soient endommagées. La demi-barrière et sa ferrure de support ne présentent aucune déformation, aucune trace de peinture ni amorce de cassure.

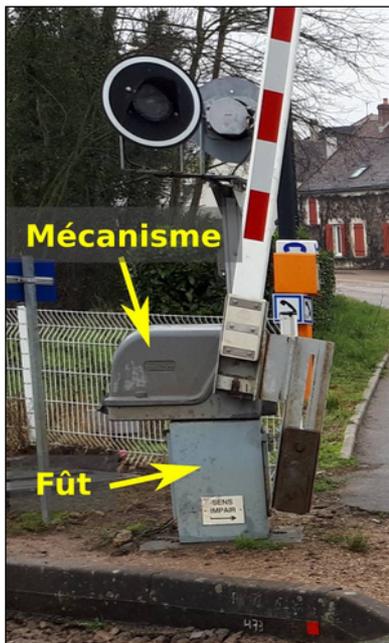
Figure 12 : Vue du support de la demi-barrière du PN fermant le sens de circulation Troyes vers Auxerre

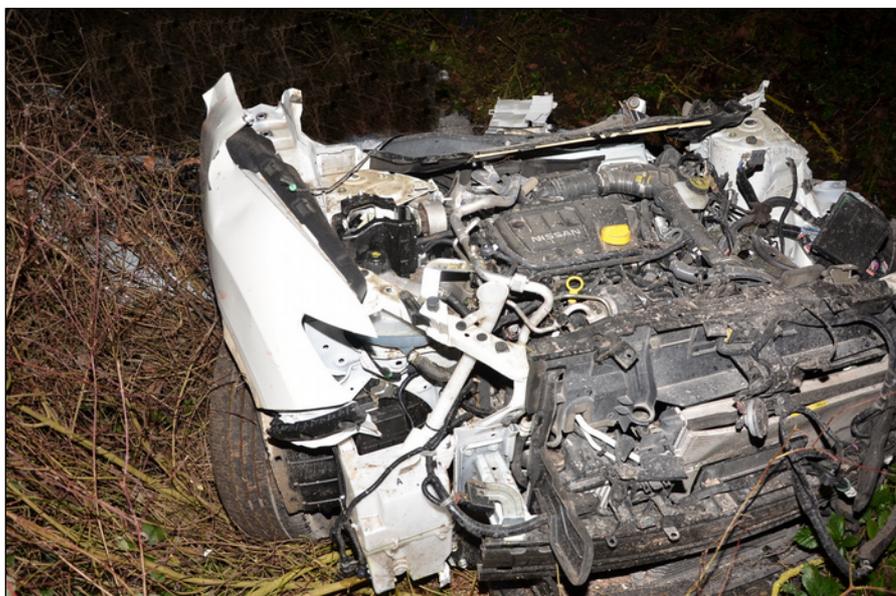
Le véhicule, coupé en deux, est entièrement détruit. Sa partie avant a été projetée sur le côté gauche de la voie ferrée dans le sens de circulation du train. La partie comportant le siège du conducteur ainsi que l'arrière du véhicule est restée encastrée sur l'avant du train.

Figure 15 : Vue de la partie avant du véhicule dans le fossé en bordure de la voie ferrée

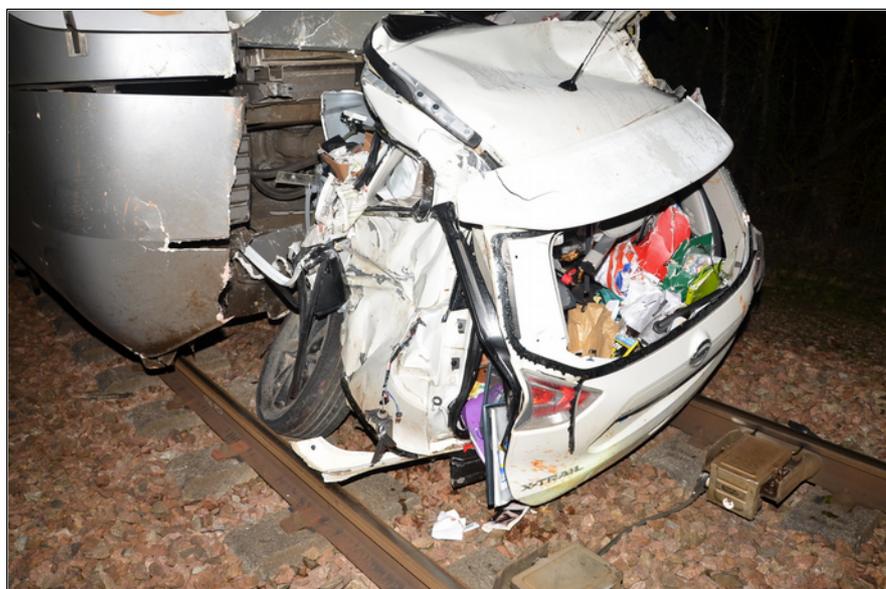
Figure 16 : Vue de la partie arrière du véhicule encastrée dans le TER

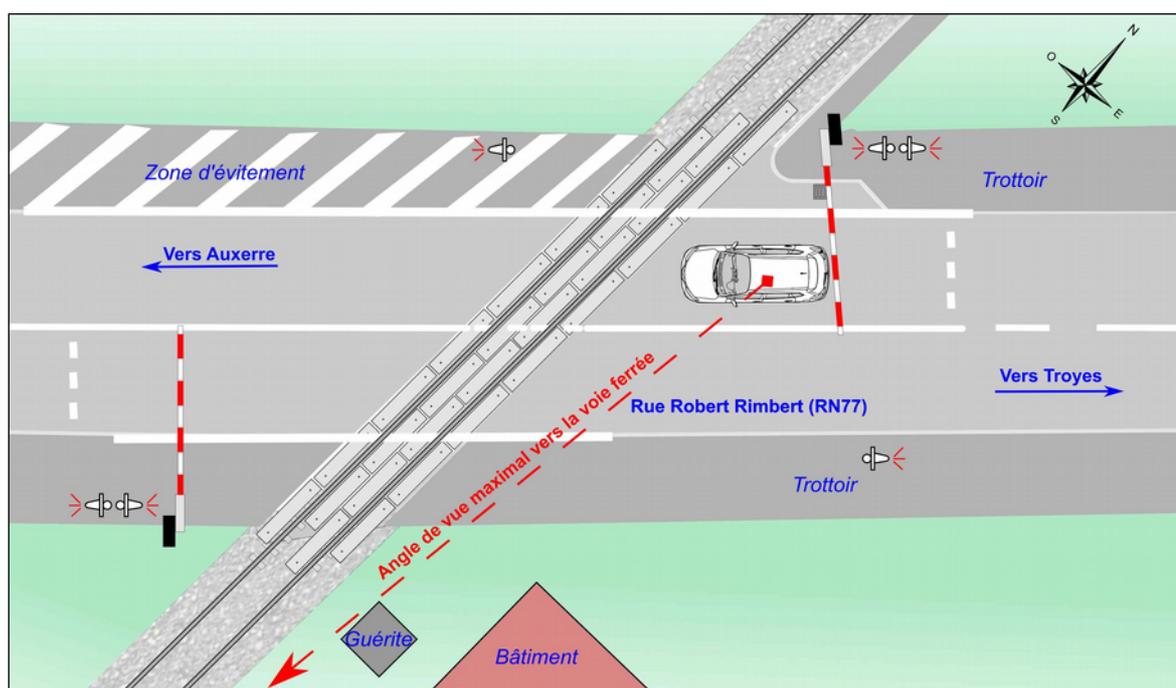
La figure 18 ci-après visualise la position du véhicule léger en appui contre la barrière du passage à niveau refermée derrière lui peu avant l'accident. Dans cette position, le véhicule n'empiète pas sur l'espace nécessaire au passage du train. La visibilité depuis le siège du conducteur vers la voie ferrée du côté gauche, d'où provenait le TER, est en partie occultée par une guérite visualisable sur la figure 19.

Figure 18 : Position présumée du véhicule léger en appui contre la barrière du passage à niveau refermée derrière lui

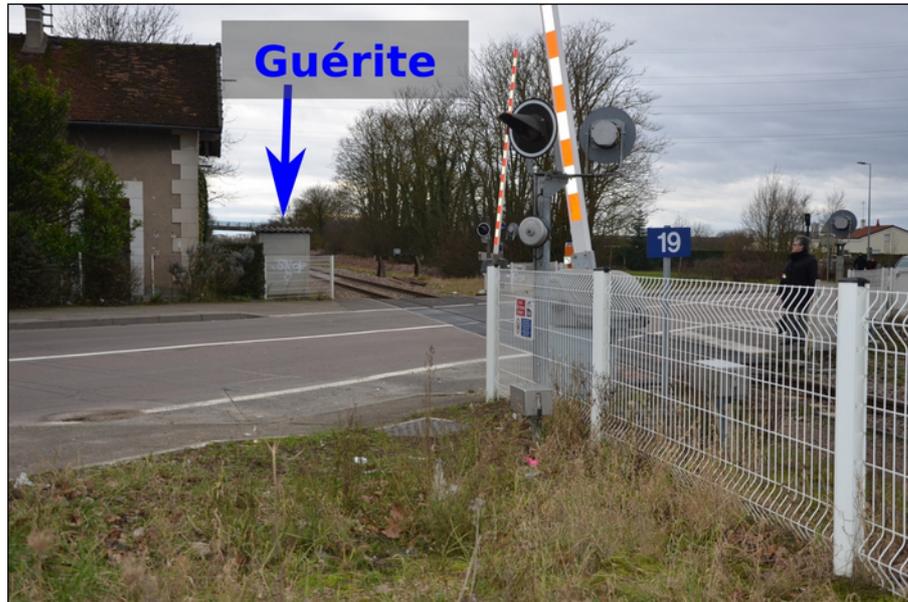
Figure 19 : Visibilité vers la voie ferrée dans le sens de circulation du TER impliqué dans l'accident

Dans une configuration où l'arrière du véhicule léger toucherait la demi-barrière abaissée, les enquêteurs du BEA-TT estiment que la longueur de voie ferrée visible depuis le siège du conducteur du véhicule ne dépasse pas une soixantaine de mètres, distance qu'un train roulant à 110 km/h parcourt en moins de deux secondes.

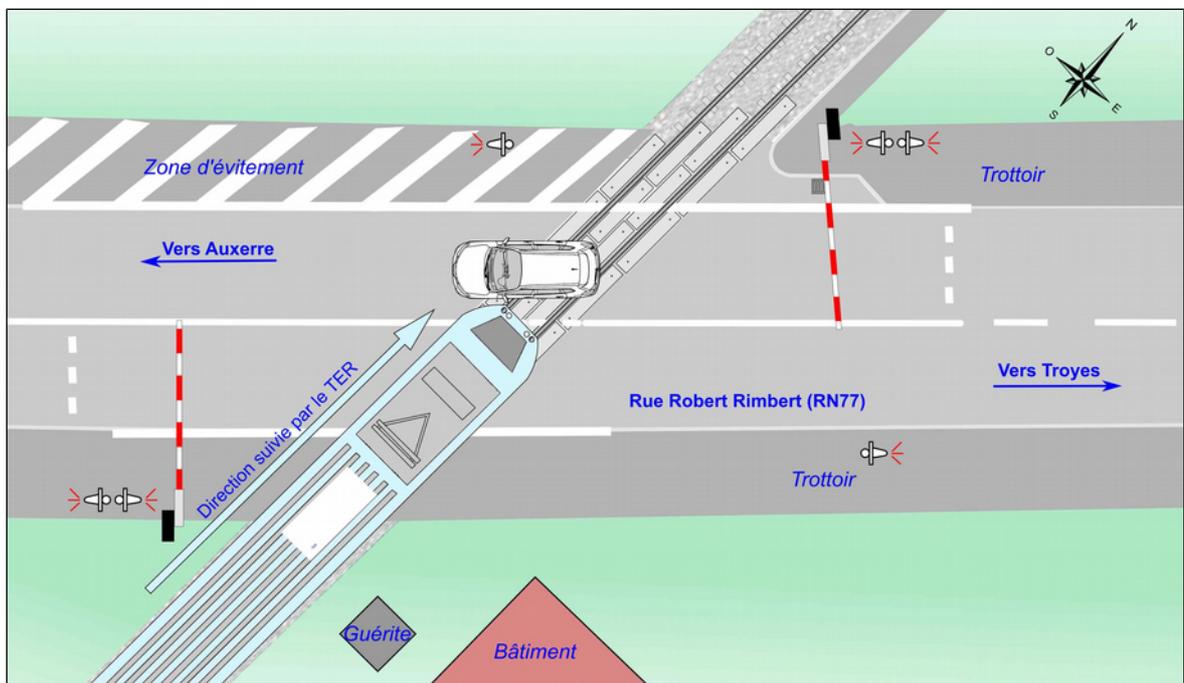
Figure 20 : Position présumée du véhicule léger au moment de la collision avec le TER

La cause directe de l'accident est le redémarrage subit du véhicule léger en marche avant lors de l'arrivée du train, alors que le véhicule était précédemment arrêté entre la voie ferrée et la demi-barrière sans empiéter sur le gabarit du passage du train.
