BEA-TT

*Rapport d'enquête technique
sur la collision entre un TGV
et un ensemble routier porte-char
survenue le 15 octobre 2013
sur le PN n° 128
à Saint-Rémy-de-Sillé (72)*

mai 2015

Affaire n° BEATT-2013-010

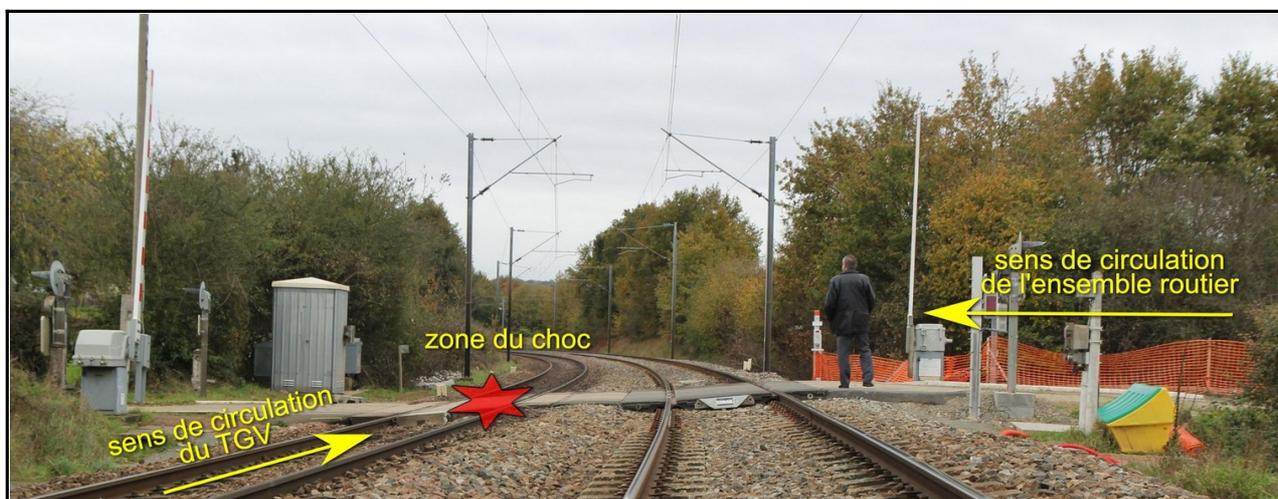
- une rampe de 27 cm de dénivelée sur 9 m de longueur avant la plate-forme ferroviaire ;
- une pente de 52 cm de dénivelée sur 6,80 m de longueur au droit de la plate-forme ferroviaire ;
- une pente de 15 cm de dénivelée sur 4,5 m de longueur après cette plate-forme ;
- une chaussée sensiblement horizontale au-delà.

Figure 4 : Vue de la voie routière au droit du passage à niveau n° 128 depuis la plate-forme ferroviaire

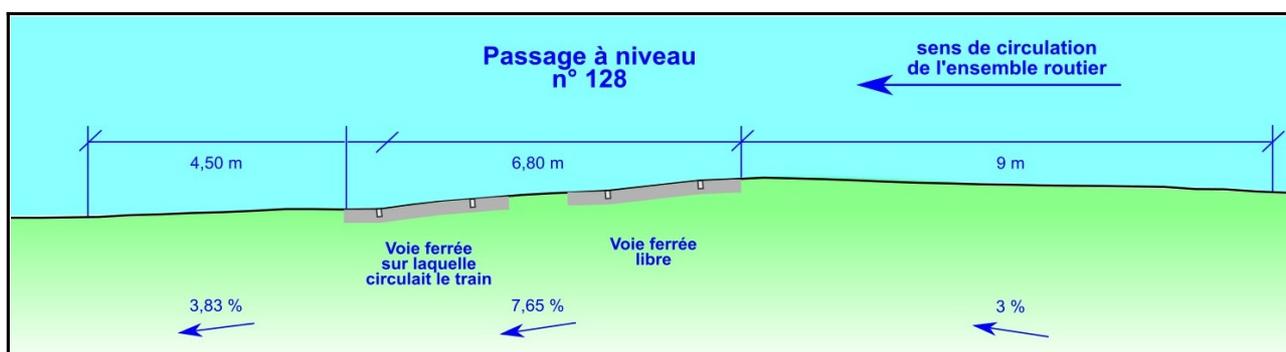
Figure 5 : Le profil en long de la voie routière au droit du passage à niveau n° 128

Le passage à niveau n° 128 est bien identifié par le gestionnaire de l'infrastructure ferroviaire comme présentant des difficultés de franchissement pour les véhicules offrant une faible garde au sol.

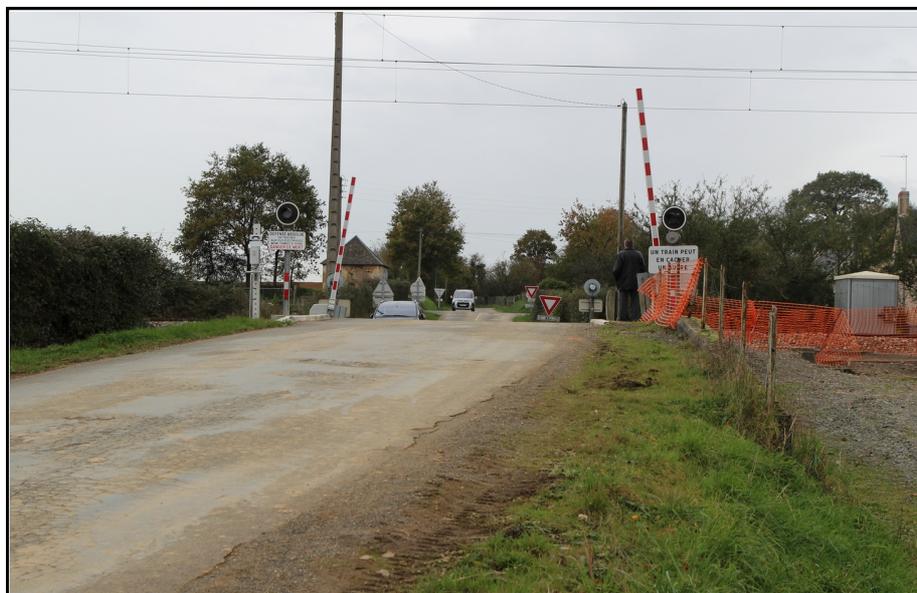
Cette difficulté est signalée aux usagers de la voirie routière par la présence, de part et d'autre de l'emprise ferroviaire, d'un panneau de type A2a « *cassis ou dos-d'âne* » complété par un panonceau indiquant « *véhicules surbaissés attention* », implanté en bordure droite de la chaussée.

Figure 6 : Vue du passage à niveau n° 128 dans le sens de circulation de l'ensemble routier accidenté

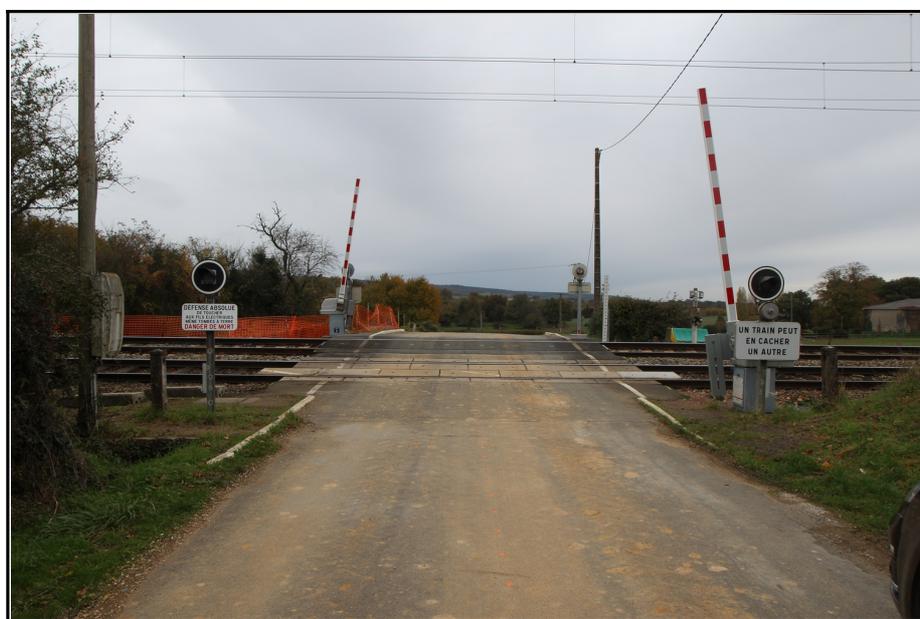
Figure 7 : Vue du passage à niveau n° 128 dans le sens opposé à celui de la circulation de l'ensemble routier accidenté

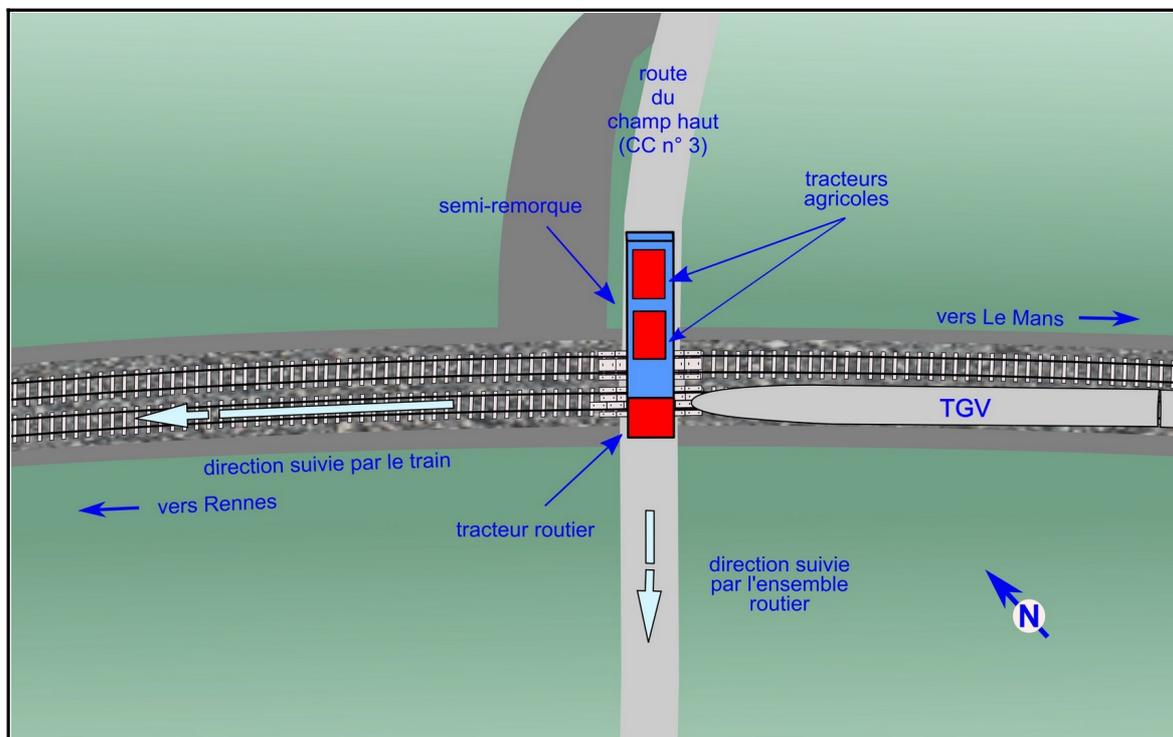
La position présumée de l'ensemble routier au moment de la collision a été reconstituée à partir des traces d'impact relevées lors de l'enquête judiciaire. Elle est visualisée sur les figures 15 et 16 ci-après.

Figure 15 : Positions présumées des véhicules au moment de la collision

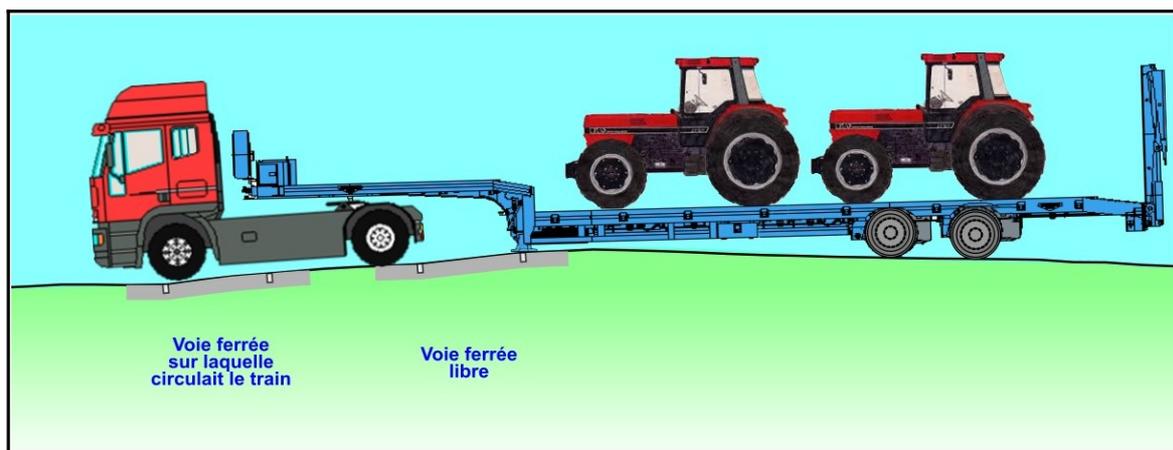
Figure 16 : Position présumée de l'ensemble routier au moment de la collision

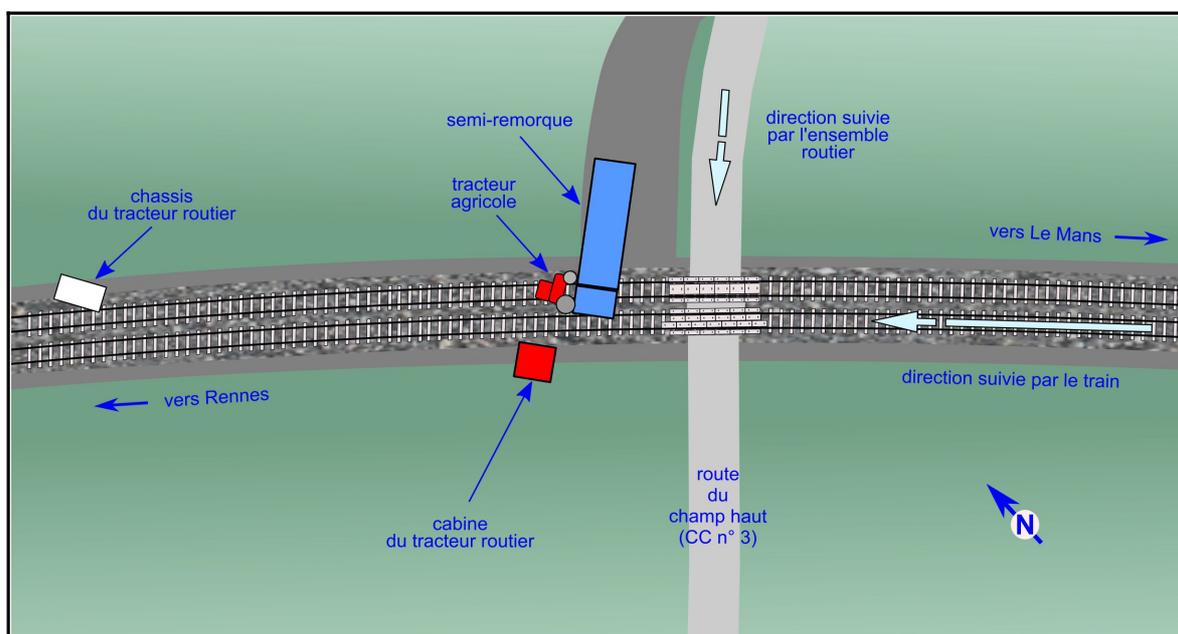
Figure 17 : Positions finales du tracteur routier, de la semi-remorque et de son chargement après la collision

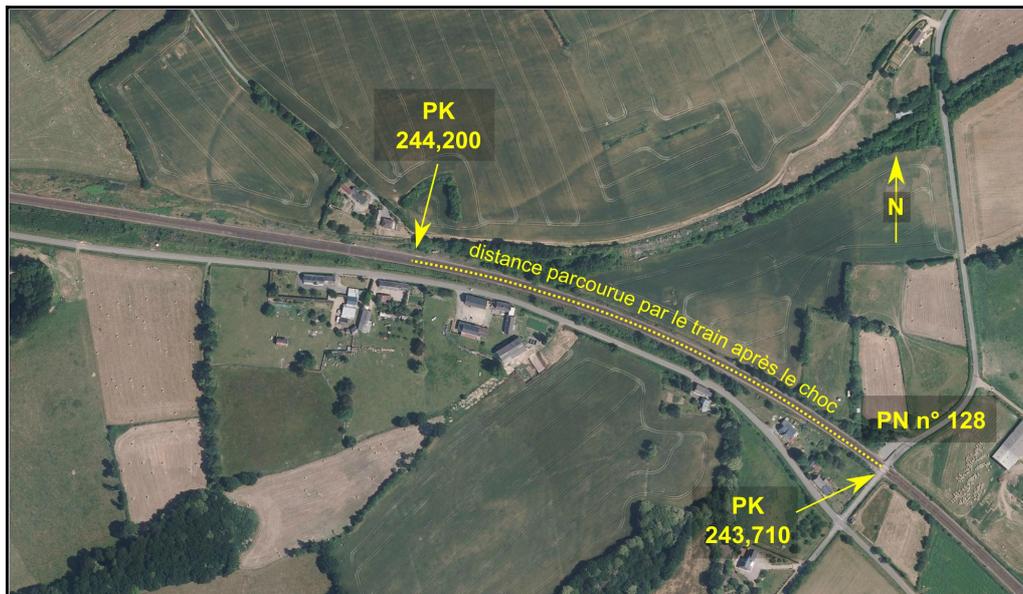
La rame TGV est immobilisée à la hauteur du point kilométrique 244,200. Elle a parcouru environ 500 mètres après le choc.

Figure 18 : Distance parcourue par le TGV après le choc avec l'ensemble routier

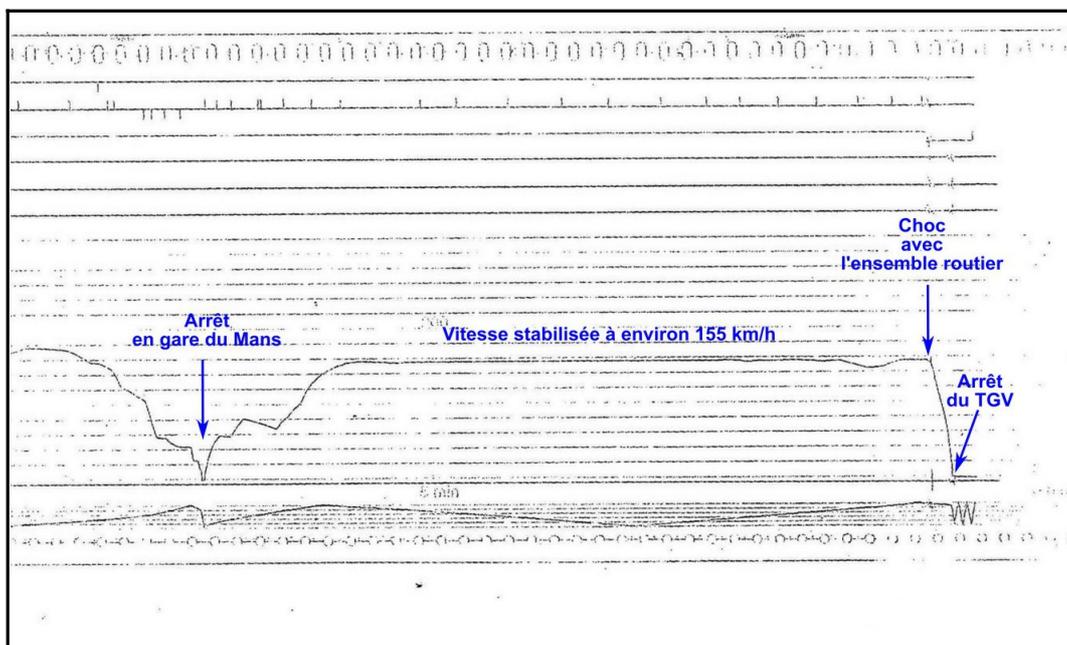
Cette bande graphique ne fait ressortir aucun freinage d'urgence.

Figure 19 : Vue de la bande graphique du TGV accidenté

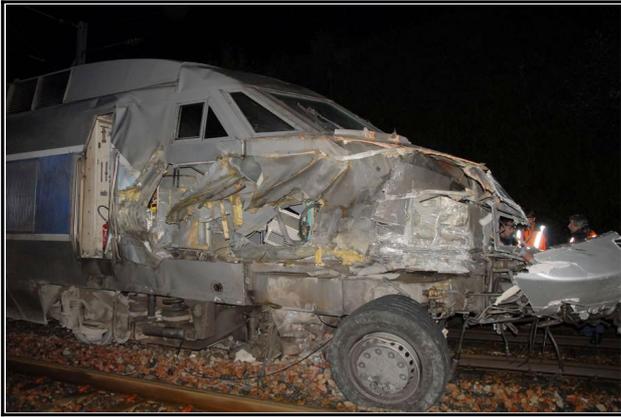
Elle est éventrée sur le côté droit au niveau de la cabine de conduite. Les dommages à l'intérieur de cette cabine sont importants.

Le train avant du tracteur routier est resté coincé sous le porte à faux avant de la motrice considérée dont le bogie avant est déraillé.

Figure 20 : Vue des dégâts occasionnés à la partie avant droite de la motrice du TGV. Un essieu de l'ensemble routier est encastré sous sa cabine de conduite.

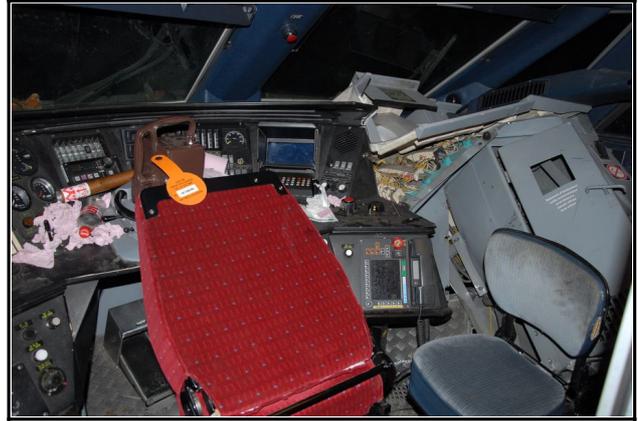
Figure 21 : Vue des dégâts provoqués à l'intérieur de la cabine de conduite du TGV accidenté

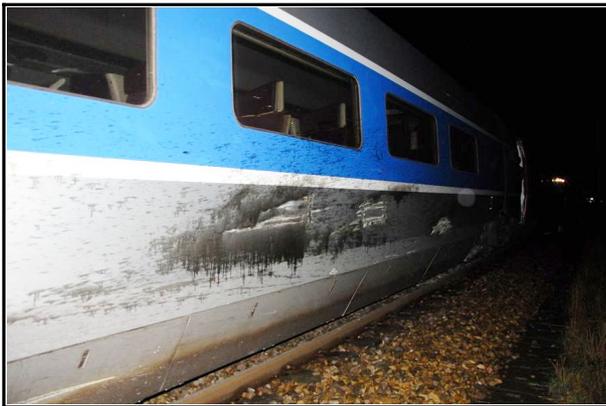
Des éléments métalliques issus du tracteur routier ont été projetés après la collision sur les flancs des voitures du TGV concerné. La tôle les constituant est découpée horizontalement sur plusieurs d'entre elles et de nombreuses vitres latérales sont brisées.

Figure 22 : Vue du flanc droit de la voiture n° 240322

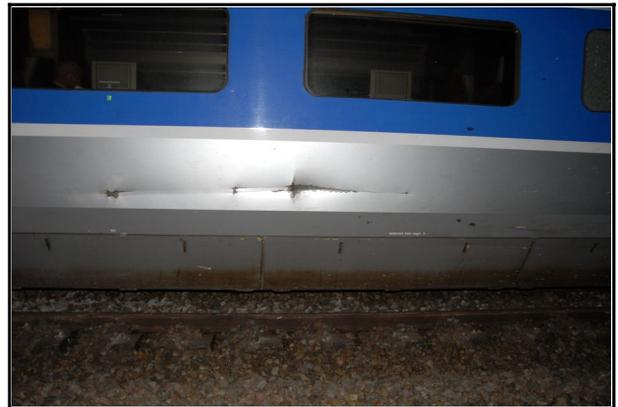
Figure 23 : Vue du flanc droit de la voiture n° 249322

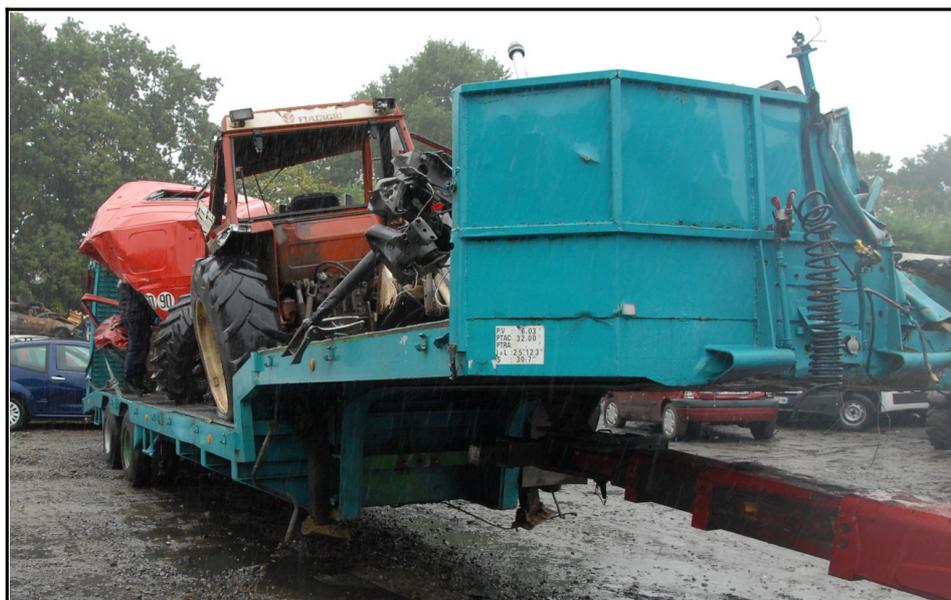
Il n'a pas été possible de mesurer la garde au sol que cette remorque présentait au moment de cet accident, la hauteur effective à laquelle se trouvait l'attelage sous le double effet du réglage des suspensions et des charges transportées n'étant pas connue.

Figure 25 : Vue de la remorque impliquée dans l'accident

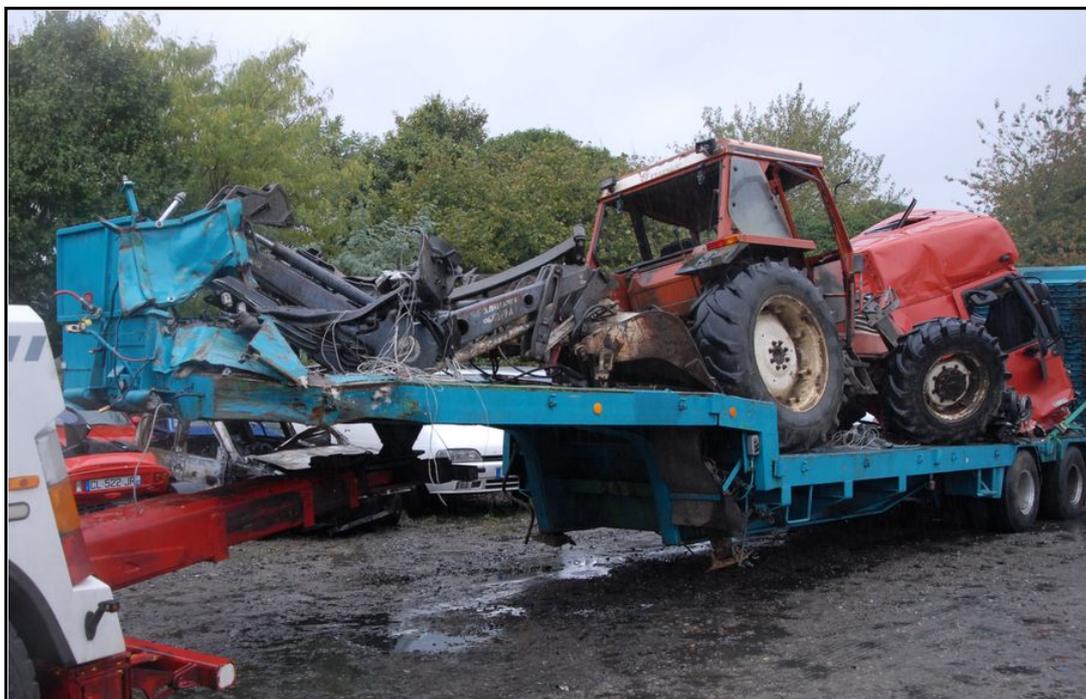
Figure 26 : Vue du tracteur agricole et de son chargeur frontal retrouvés sur les lieux de l'accident

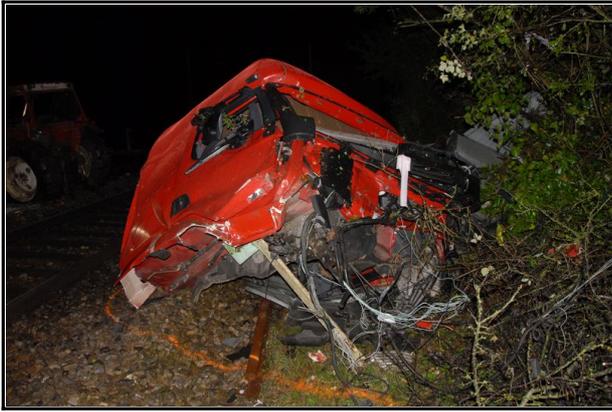
Sa cabine de conduite est désolidarisée du châssis. Elle a été projetée à 18 mètres du passage à niveau sur le talus situé du côté gauche de l'emprise ferroviaire par rapport au sens de circulation du train impliqué. Son poste de conduite est complètement détruit ; il n'y reste aucun instrument. Le chronotachygraphe ne se trouve plus à l'intérieur de cette cabine.

Figure 27 : Vue de la cabine du tracteur routier accidenté

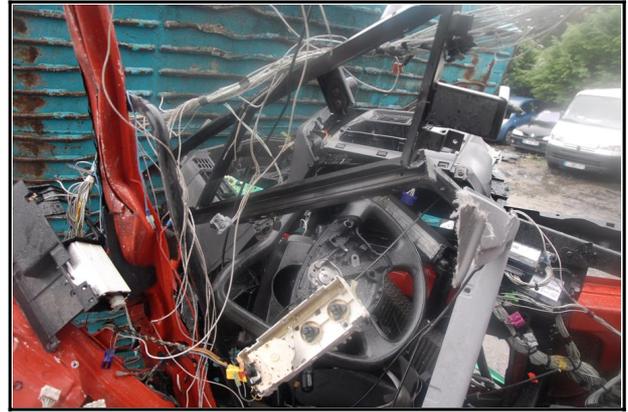
Figure 28 : Vue du poste de conduite du tracteur routier accidenté

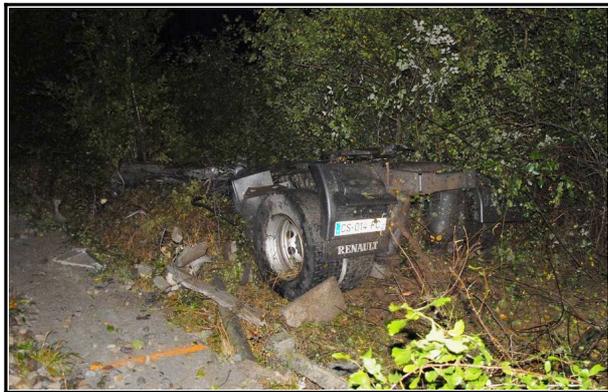
La partie arrière du châssis du tracteur routier concerné comprenant, notamment, ses roues motrices et le dispositif d'attelage de la remorque a été projetée à 60 mètres du point de choc, sur le talus situé du côté droit des deux voies ferrées par rapport au sens de circulation du TGV percuteur.

Figure 29 : Vue de la partie arrière du châssis du tracteur routier accidenté

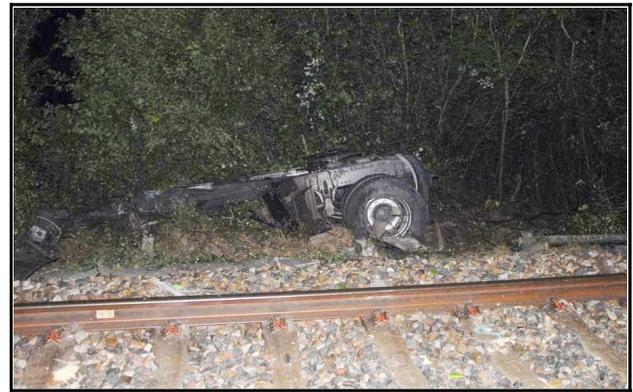
Figure 30 : Autre vue de la partie arrière du châssis du tracteur routier accidenté

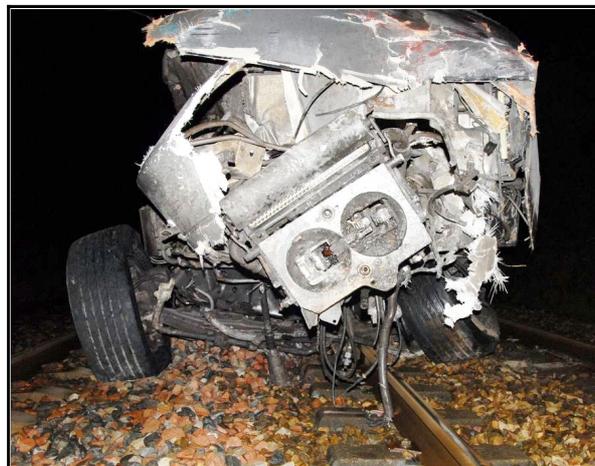
Le train avant du tracteur routier est resté coincé sous le porte à faux avant de la motrice de ce TGV, immobilisée plus de 500 mètres en aval de la zone du choc.

Figure 31 : Vue du train avant du tracteur routier coincé sous la motrice du TGV

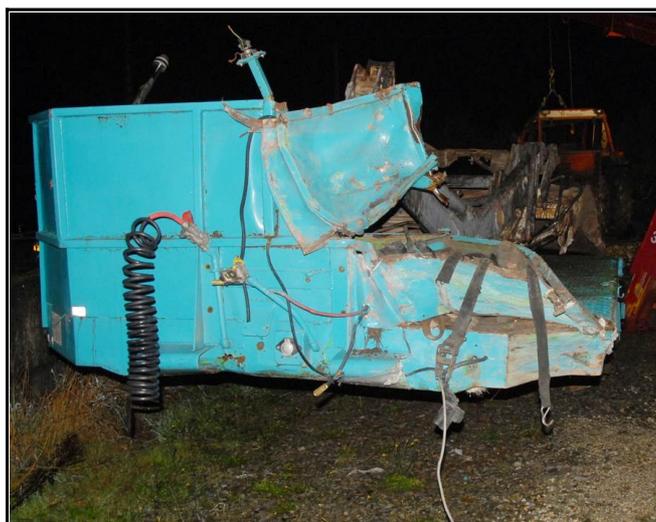
Figure 32 : Vue du point de choc à l'avant de la remorque

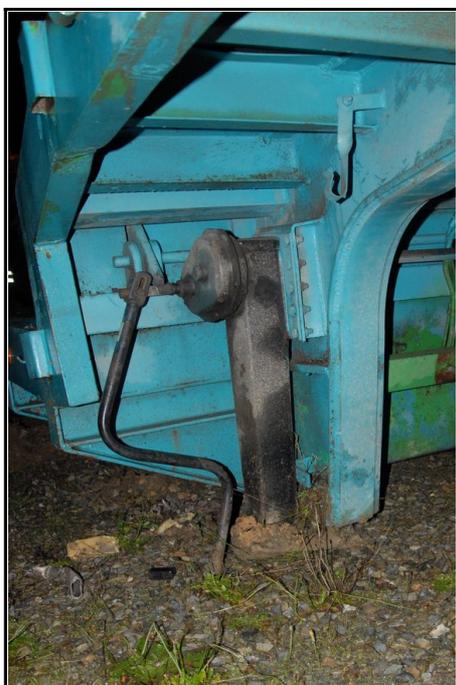
Cette remorque est équipée, à l'avant, de deux béquilles permettant d'assurer sa stabilité lorsqu'elle est dételée. Celle fixée de son côté droit est intacte alors que celle située sur son côté gauche est pratiquement arrachée. Elle est inclinée vers l'arrière.

Figure 33 : Vue de la béquille fixée du côté droit de la remorque

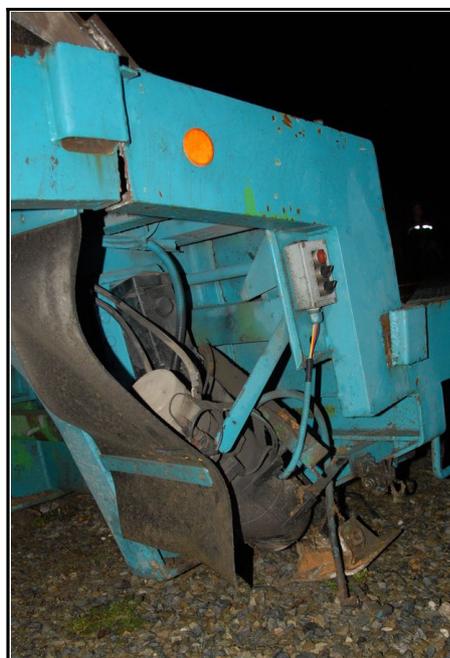
Figure 34 : Vue de la béquille fixée du côté gauche de la remorque

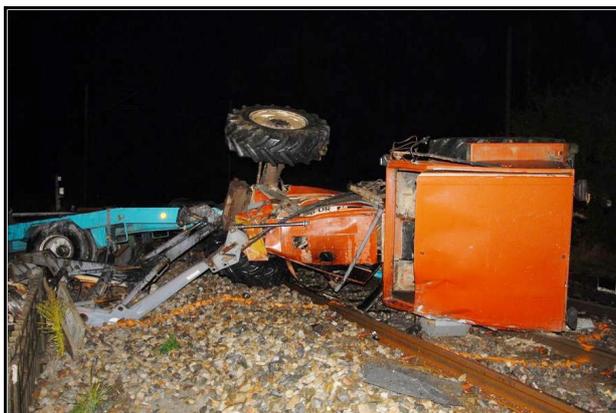
Le tracteur agricole retrouvé sur les lieux de l'accident est couché sur son flanc gauche. Il se trouve sur la voie ferrée nord, juste au pied de la rampe de la remorque porte-char.

Figure 35 : Vue du tracteur agricole couché sur son flanc gauche

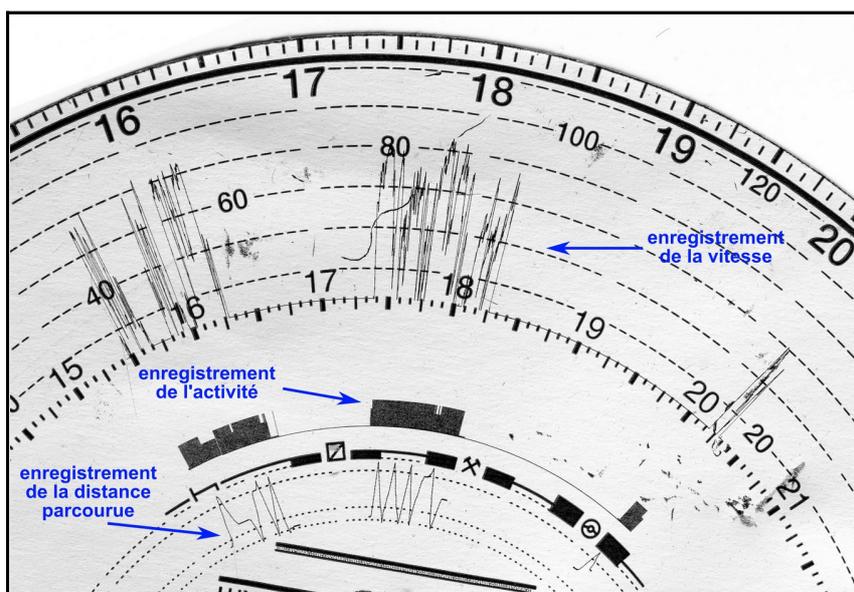
Le 15 octobre 2013, jour de l'accident, le disque a été inséré dans l'appareil de contrôle à 15h28. L'enregistrement s'interrompt à environ 20h20.

Figure 36 : Vue de l'enregistrement du 15 octobre 2013 du chronotachygraphe du tracteur routier accidenté

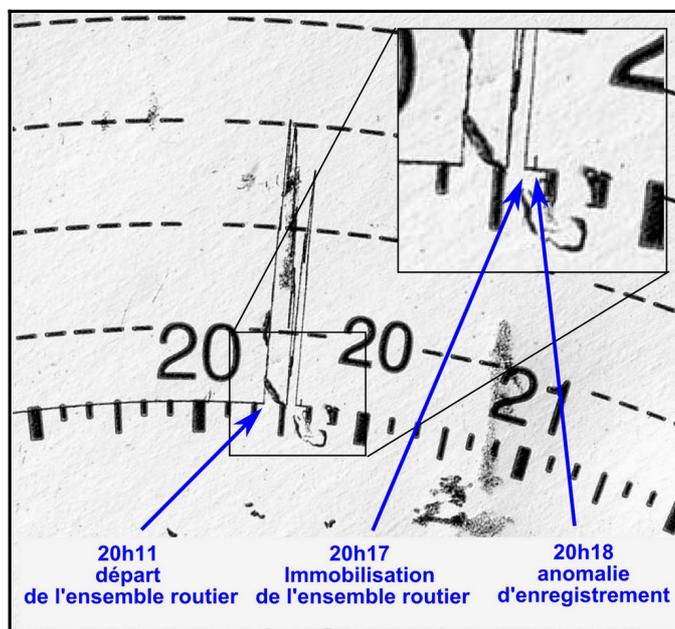
L'enregistrement du stylet entre 20h17, heure à laquelle l'ensemble routier s'arrête, et 20h20, heure de la fin de l'enregistrement, se maintient sur une vitesse nulle, à l'exception d'un petit trait vers le haut à 20h18.

Figure 37 : Détail de l'enregistrement de la vitesse sur le disque du chronotachygraphe du tracteur routier, le 15 octobre 2013 entre 20h11 et 20h20

Il en ressort que l'ensemble routier accidenté est resté arrêté sur le passage à niveau n° 128 quelque trois minutes avant d'être percuté par le train de voyageurs n° 8665.

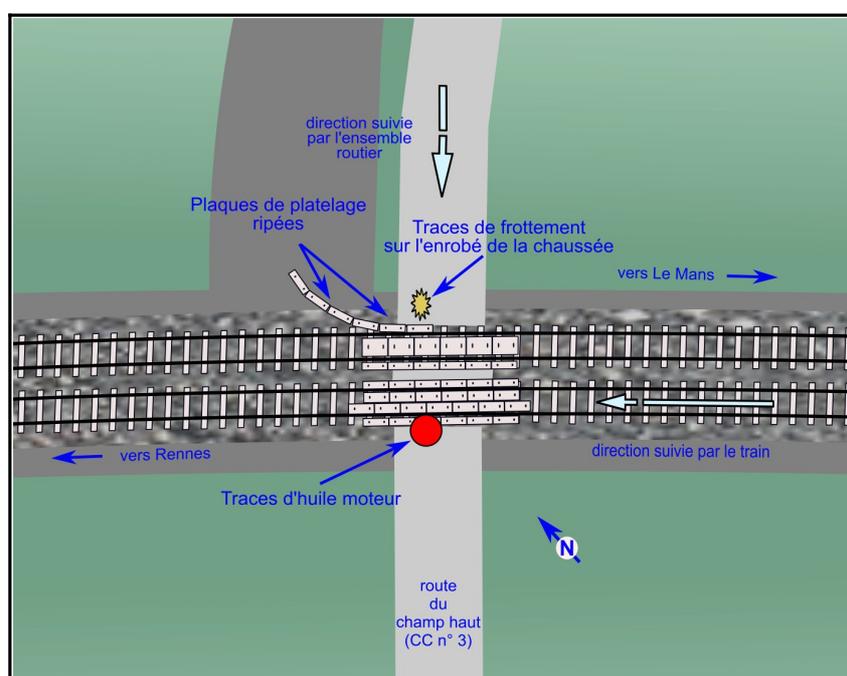
Figure 38 : Vue des traces relevées sur et aux abords du passage à niveau n° 128 après l'accident

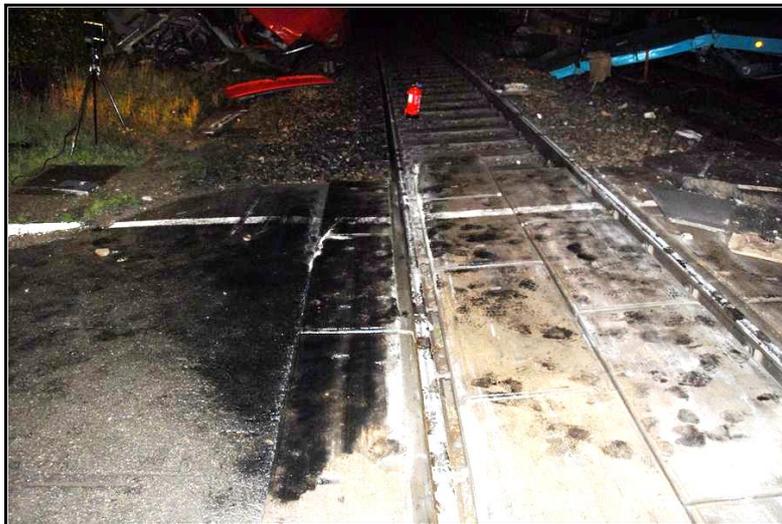
Figure 39 : Vue des traces d'huile moteur sur la chaussée

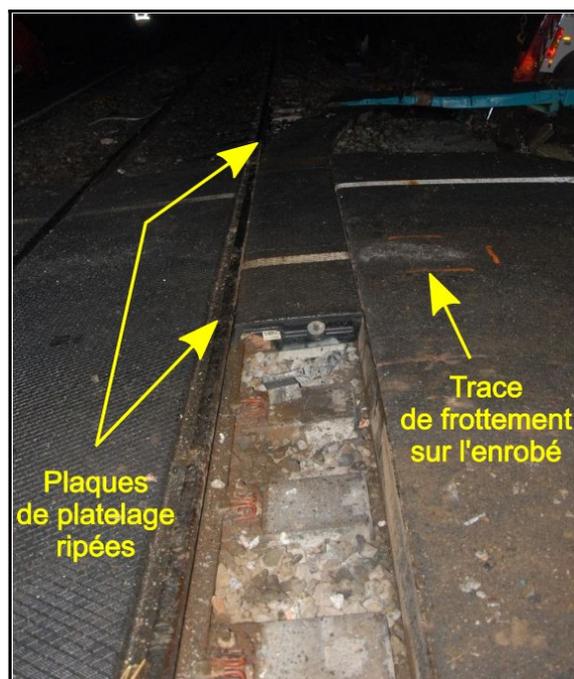
Enfin, le platelage installé le long de la voie ferrée nord entre la chaussée et les rails afin de permettre le passage des véhicules routiers a été ripé sur une longueur de 4 mètres vers l'Ouest.

Figure 40 : Vue des plaques de platelage ripées et de la trace de frottement sur l'enrobé
