**RAPPORT  
D'ENQUÊTE TECHNIQUE**  
sur le heurt  
d'un Train Express Régional  
stationné à quai par un train  
de surveillance de l'Infrastructure  
survenu le 15 décembre 2014  
en gare  
de Saint-Germain-des-Fossés (03)

**Mai 2016**

**Bureau d'Enquêtes sur les Accidents  
de Transport Terrestre**

Affaire n° BEATT-2014-014

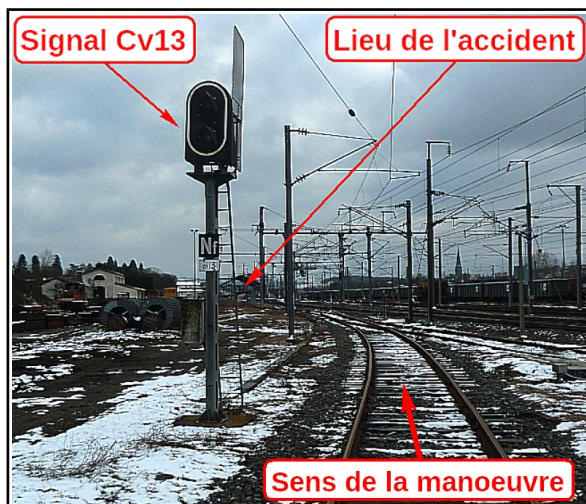
Fig. 8 : Le signal Cv13 sur la voie n° 5bis

Le train de surveillance de l'Infrastructure était prêt à partir en ligne vers 8h30, avec un peu de retard, et il se trouvait alors derrière le signal Cv13 sur la voie de service n° 5bis avec son locotracteur et le véhicule plate-forme placé devant lui. À 8h34, le conducteur a appelé par téléphone portable l'agent-circulation du poste 1 de Saint-Germain-des-Fossés pour lui demander l'autorisation de venir voie A à quai afin de repartir en direction de Moulins. À cet effet, il lui suffit de dépasser le signal C18 implanté, pour l'autre sens, sur la voie A en début de quai.

Selon les référentiels en vigueur, le feu blanc présenté par le signal Cv13 commandait au conducteur du train de surveillance de l'Infrastructure d'observer la marche en manœuvre. Comme le conducteur ne pouvait observer lui-même la signalisation, la voie et les personnes susceptibles de se mettre en danger, cette observation aurait dû incomber à
