*Rapport d'enquête technique  
sur la dérive du TER n° 871479  
survenue le 18 décembre 2013  
à Mérens-les-Vals (09)*

*juin 2015*

Affaire n° BEATT-2013-012

**Rapport d'enquête technique  
sur la dérive du TER n° 871479  
survenue le 18 décembre 2013  
à Mérens-les-Vals (09)**

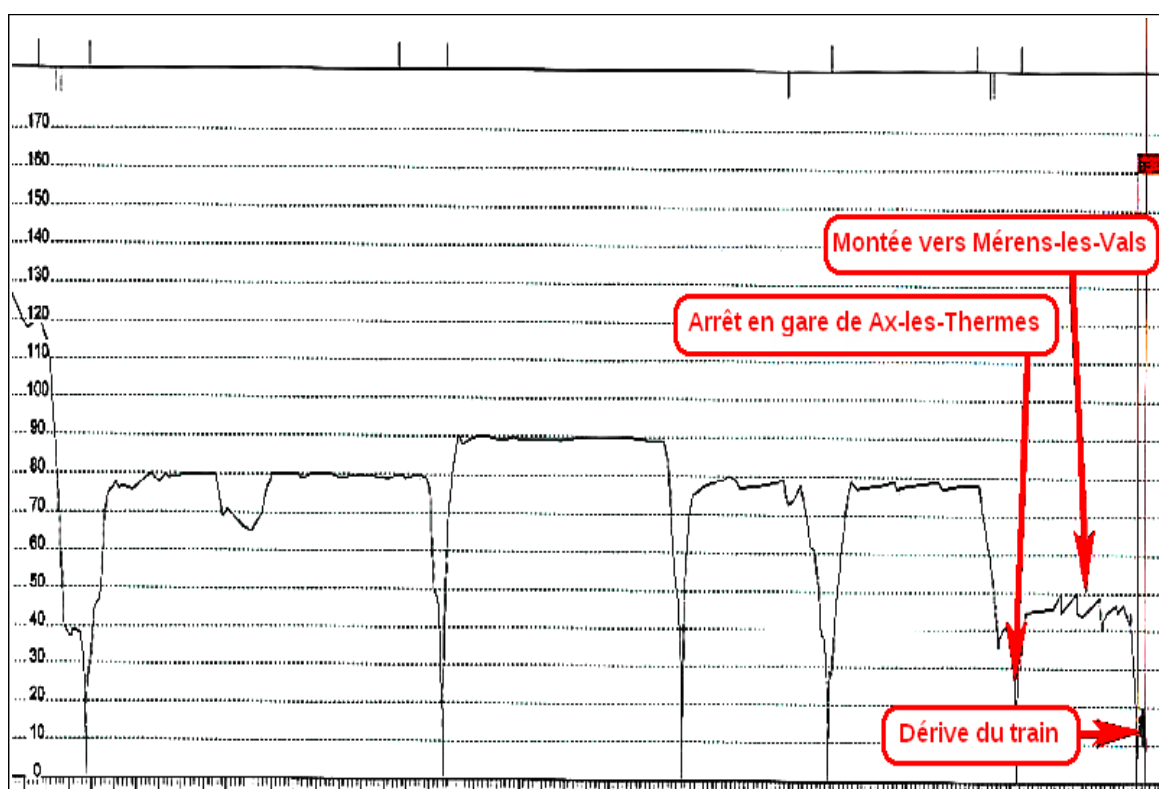
Fig 4 : Extrait graphique des données ATESS du TER n° 871479

- qu'après son départ d'Ax-les-Thermes, lors de la montée vers Mérens-les-Vals, ce train n'a pas circulé normalement. Sa vitesse a oscillé entre 40 et 50 km/h avec plusieurs ralentissements, dus à des patinages ;
- que cette montée s'est effectuée à moins de 50 km/h, et même à moins de 20 km/h dans le secteur de l'incident.

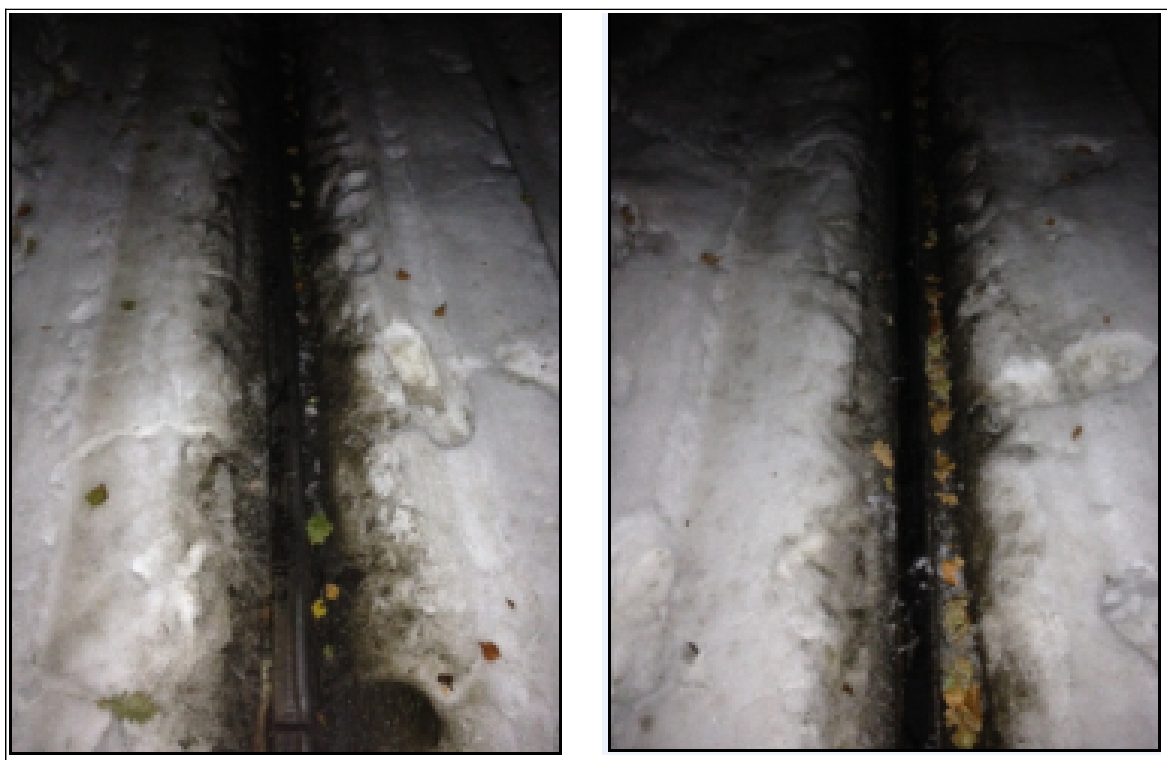
*Fig 6 : Vues des rails sur les lieux de la dérive quelques heures après qu'elle est survenue*

- d'une part, en l'absence de nettoyage, les rails y étaient couverts de feuilles en état de décomposition ;
- d'autre part, la neige fondante les rendait humides.

Dans cette région de l'Ariège, la température est, ce jour-là, légèrement positive. La voie et ses abords sont enneigés depuis des chutes de neige survenues le 30 novembre précédent. Les rails sont humides et pollués par des feuilles en état de décomposition.

**Dans ce cadre, y inscrire la section de ligne reliant Ax-les-Thermes à Latour-de-Carol parmi celles qui présentent, de manière répétitive, une adhérence dégradée nécessitant la mise en œuvre de mesures préventives et correctives adaptées.**
