**RAPPORT  
D'ENQUÊTE TECHNIQUE**  
**sur la dérive du TER n° 848973**  
**entre Formerie (60), Serqueux (76)**  
**et Sommery (76)**  
**le 20 octobre 2015**

**Bureau d'Enquêtes sur les Accidents  
de Transport Terrestre**

Affaire n° BEATT-2015-013

**Rapport d'enquête technique  
sur la dérive du TER n° 848973  
entre Formerie (60), Serqueux (76) et Sommery (76)  
le 20 octobre 2015**

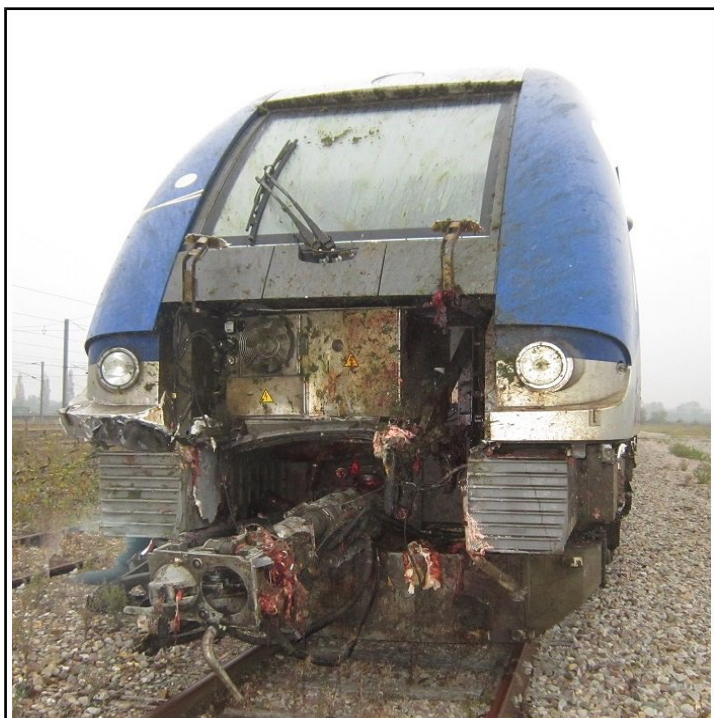
Figure 1 : Face avant de la motrice accidentée

Les dégâts matériels sont limités et se situent au niveau de la face avant et au-dessous de la rame.

Le choc violent a détruit les carénages en matière composite du nez de la motrice mais les éléments de structure et les organes de roulement sont intacts

La barre de l'attelage automatique est tordue.

Le coupleur électrique est avarié et rempli de matières organiques.

La tuyauterie de la conduite pneumatique principale est arrachée.

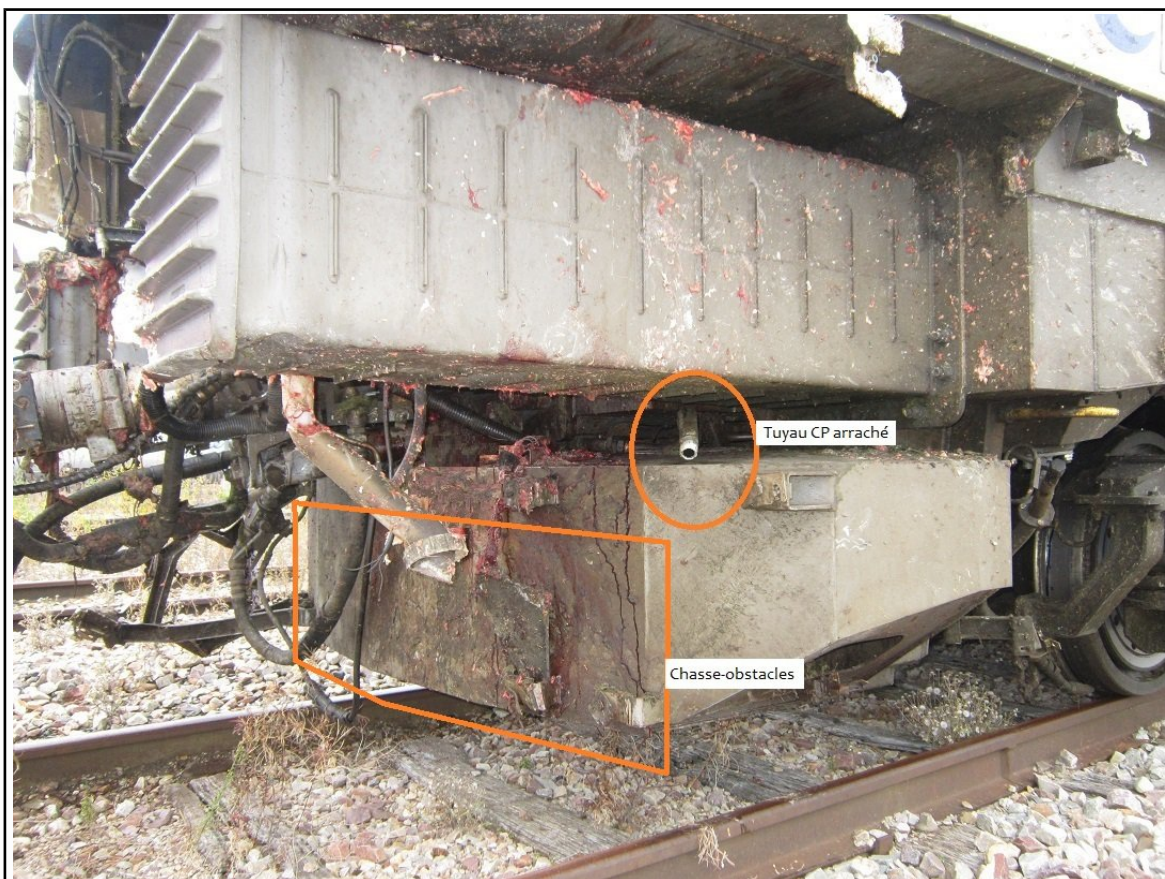
Figure 8 : Tuyau de conduite principale arraché et caisson chasse-obstacles

De nombreux équipements pneumatiques et électriques sont détériorés, notamment la conduite principale (CP) et le coupleur électrique de l'attelage qui sont arrachés.

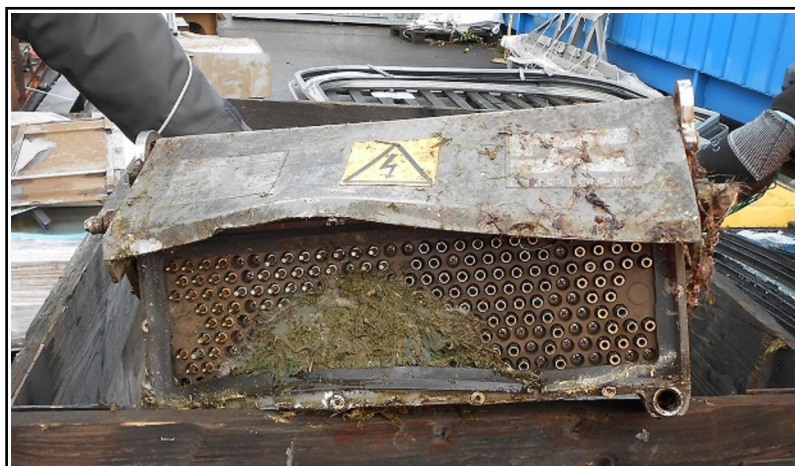
Figure 9 : Coupleur électrique de l'attelage

Ce coupleur qui a été retrouvé sur les lieux de la collision est très endommagé mécaniquement et des matières organiques sont accumulées sur les contacts électriques sous le capot de protection.

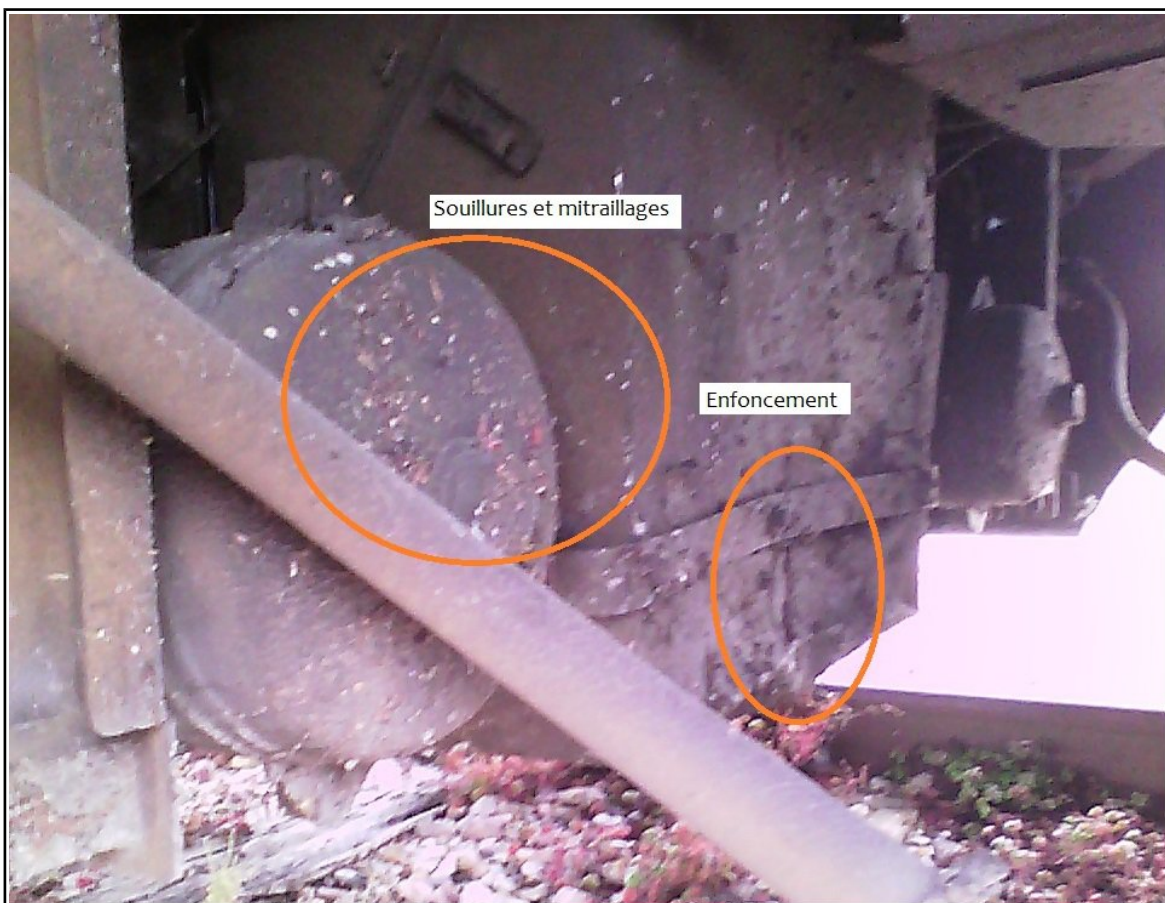
Figure 10 : Enfoncements, souillures et mitraillages des organes sous-caisse

L'ensemble des dessous de caisses sont souillés de matières organiques, ont subi des chocs et ont été mitraillés par des projections de ballast jusqu'à l'étrave de la motrice arrière qui est déformée et fendue.

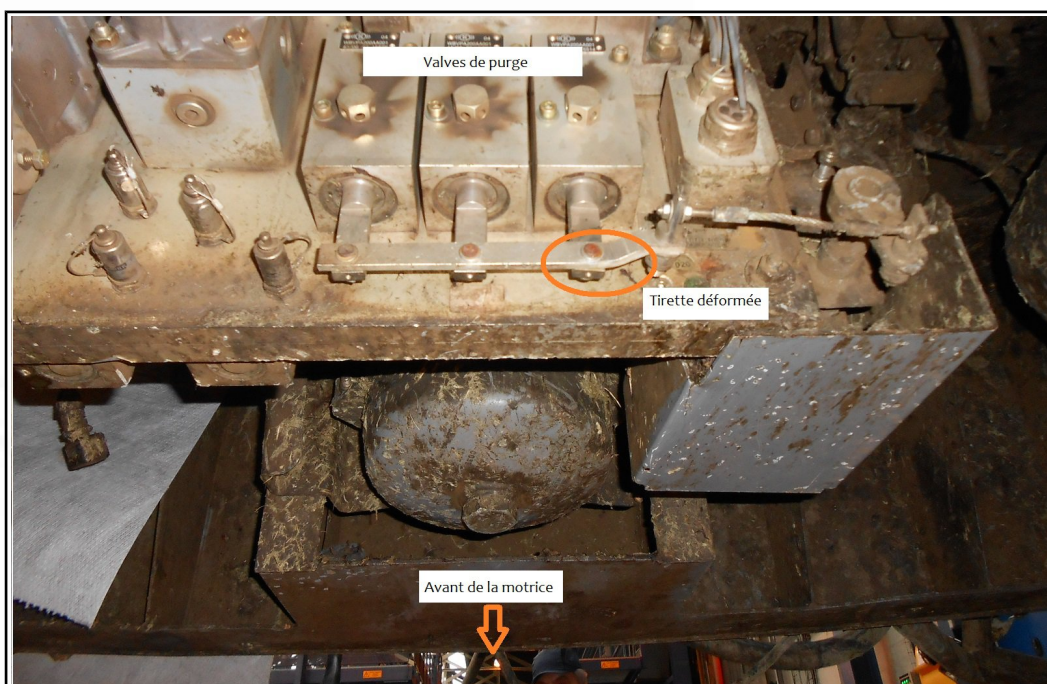
Figure 11 : Valves de purge du bogie n°4

Le capot de protection du panneau de frein du bogie moteur de la motrice Z 27674 (bogie n° 4) est détérioré et porte des traces de contact avec les tirettes des valves purge. La commande des valves de purge est tordue.

La modification des valves de purge des panneaux de freins consiste à remplacer les valves automatiques à impulsion par des valves manuelles. Avec ces dernières, une impulsion fugitive sur les valves ne provoquera qu'une légère baisse du niveau de freinage et non pas un desserrage complet.

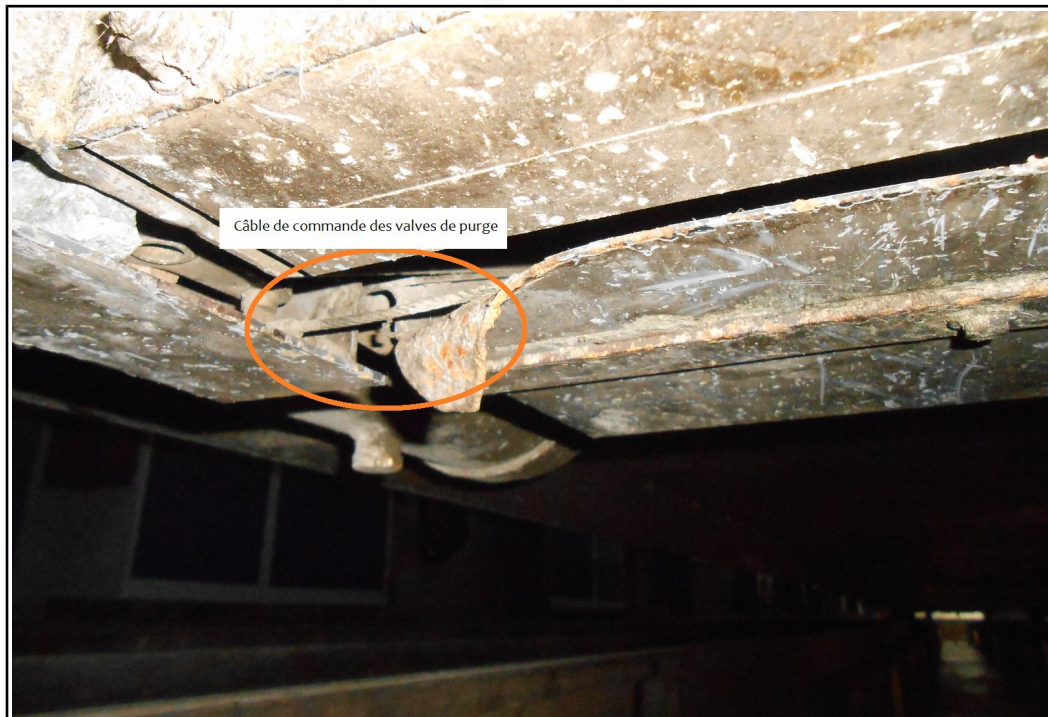
Figure 12 : Capot de protection du panneau de frein du bogie n° 3

Le capot de protection du panneau de frein du bogie porteur de la motrice Z 27674 a été déformé par des chocs laissant pénétrer des pierres provenant du ballast. La commande des valves de purge présente des impacts dus probablement à ces pierres.

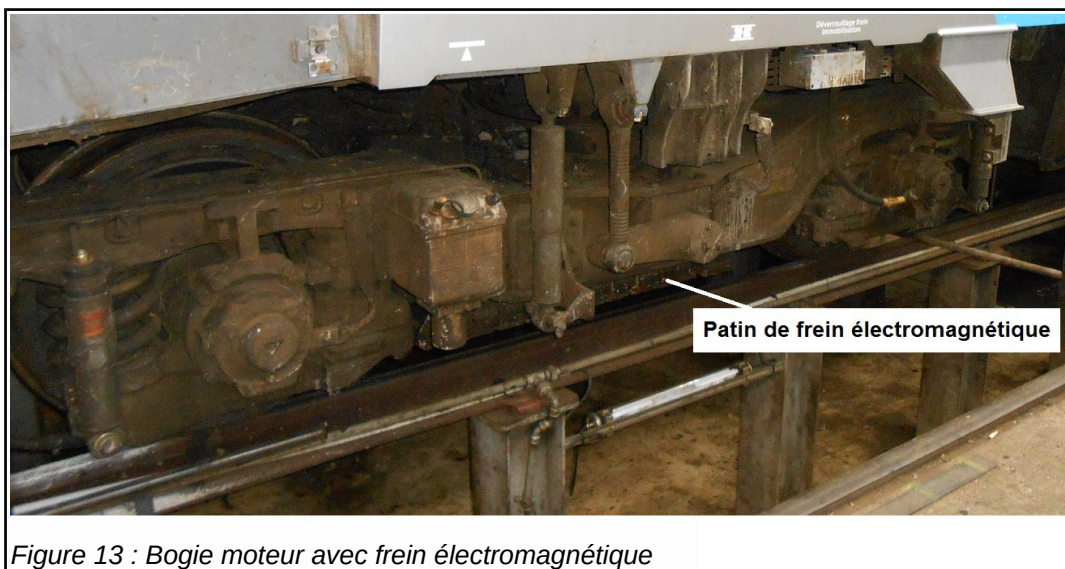
Figure 13 : Bogie moteur avec frein électromagnétique

Les faces actives des patins électro-magnétiques des deux bogies moteurs de la rame présentent des traces d'oxydation et de salissure montrant qu'ils n'ont pas été appliqués récemment et notamment pas lorsque le freinage d'urgence a été commandé par le conducteur lors du choc et pendant la dérive.

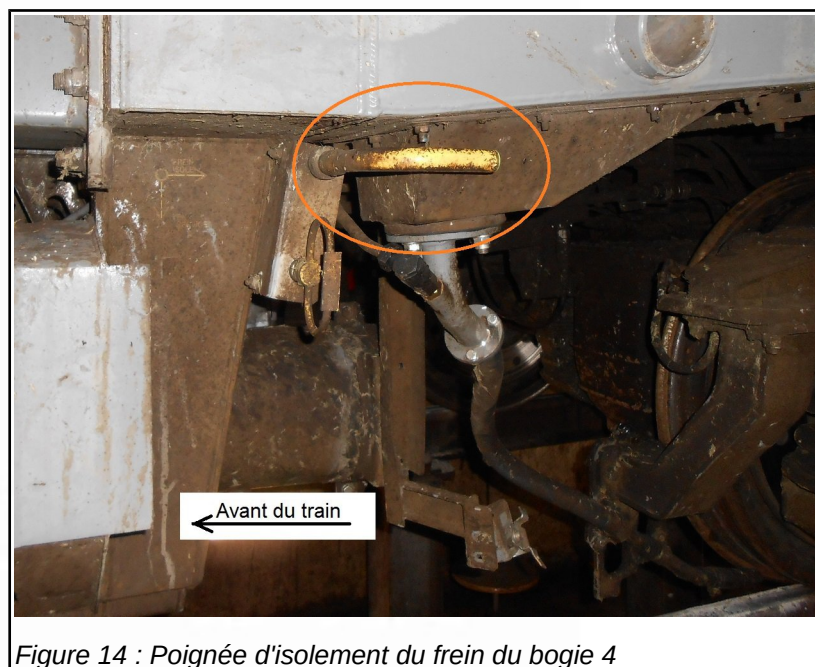
Figure 14 : Poignée d'isolement du frein du bogie 4

Le robinet d'isolement du frein du bogie 4 (le 1<sup>er</sup> bogie dans le sens de la marche) est en position **isolé**, la poignée de commande étant horizontale. L'orientation de cette poignée et la présence de débris organiques à proximité permettent de penser que son positionnement anormal est une conséquence du choc.

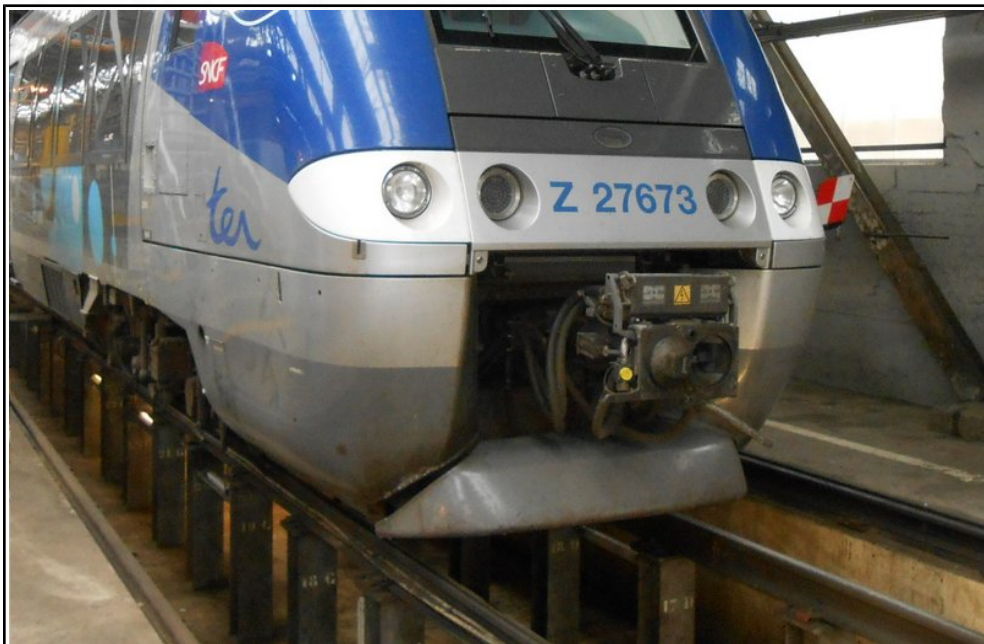
Figure 15 : Étrave de la motrice arrière

L'étrave de la motrice arrière est déformée et est fissurée. Le sens des déformations montre qu'elle a été percutée par l'intérieur.

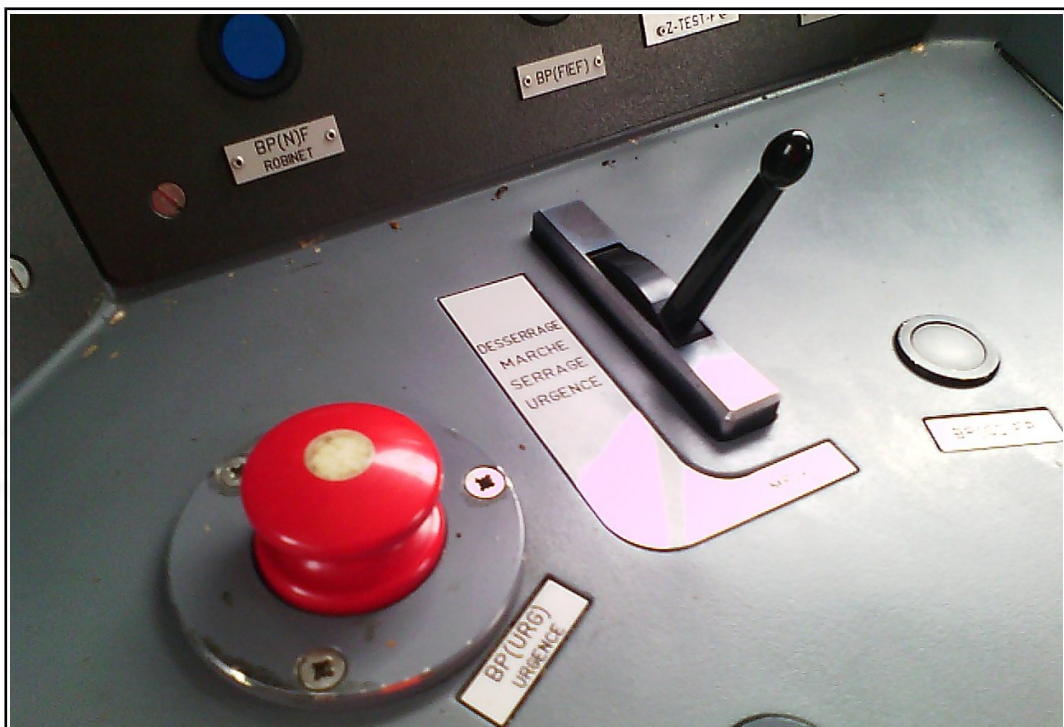
Figure 16 : Commandes du frein en cabine avant

Dans la cabine avant (Z 27674), le manipulateur de frein est sur **Urgence**, le bouton poussoir d'urgence (BP-URG) est enfoncé.

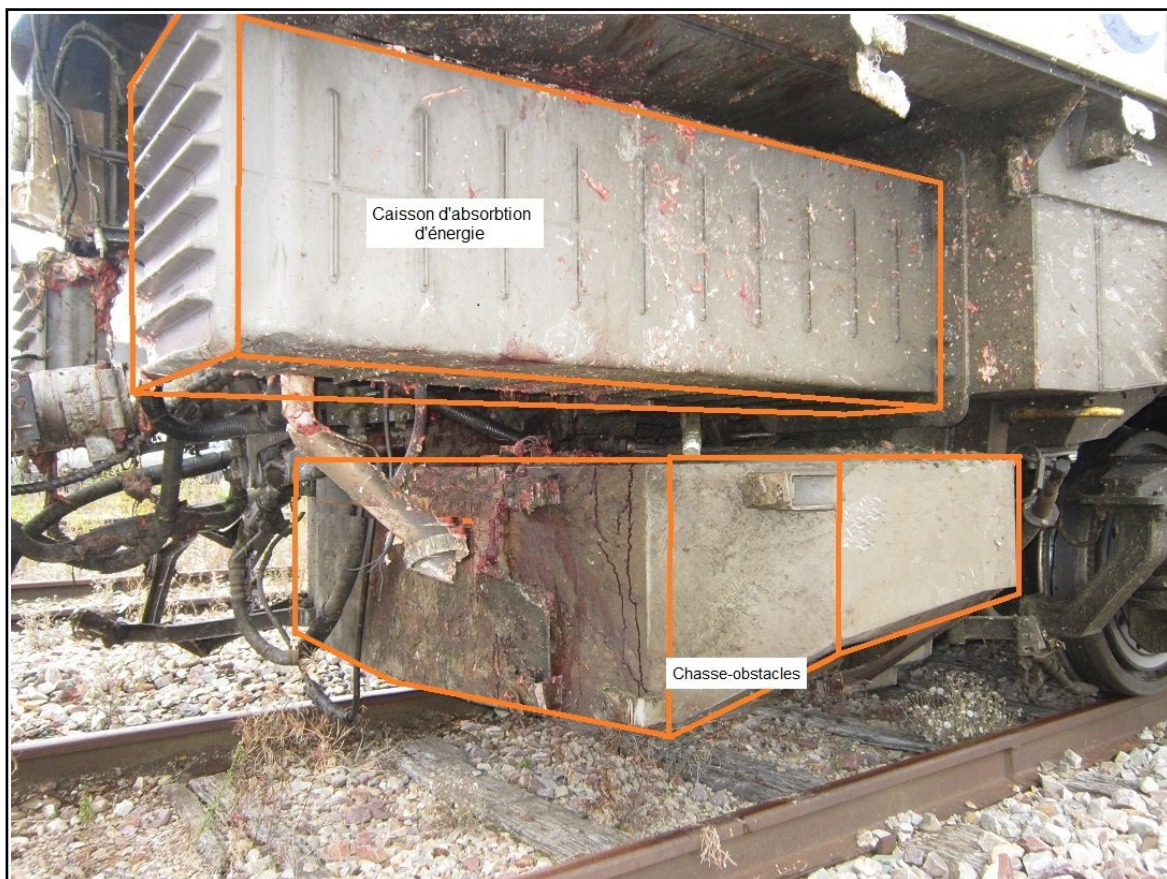
Figure 19: Positionnement du chasse-obstacles sous le caisson sur AGC

Sur l'AGC, le chasse-obstacles est en retrait par rapport à l'avant du véhicule et situé sous la barre d'attelage et les caissons d'absorption. Si la vitesse du train et la masse de l'objet percuté sont suffisants pour détruire l'étrave et les carénages, l'objet se trouve coincé contre le chasse-obstacles sans pouvoir s'échapper vers le haut. Comme le dièdre du chasse-obstacles est réduit, il n'aura pas tendance à s'échapper vers les côtés.

Le chasse-obstacles étant vertical et non pas en forme de soc, et comme il est situé relativement haut (260 mm mesurés sur le véhicule accidenté), l'objet aura plus facilement tendance à passer sous le train.

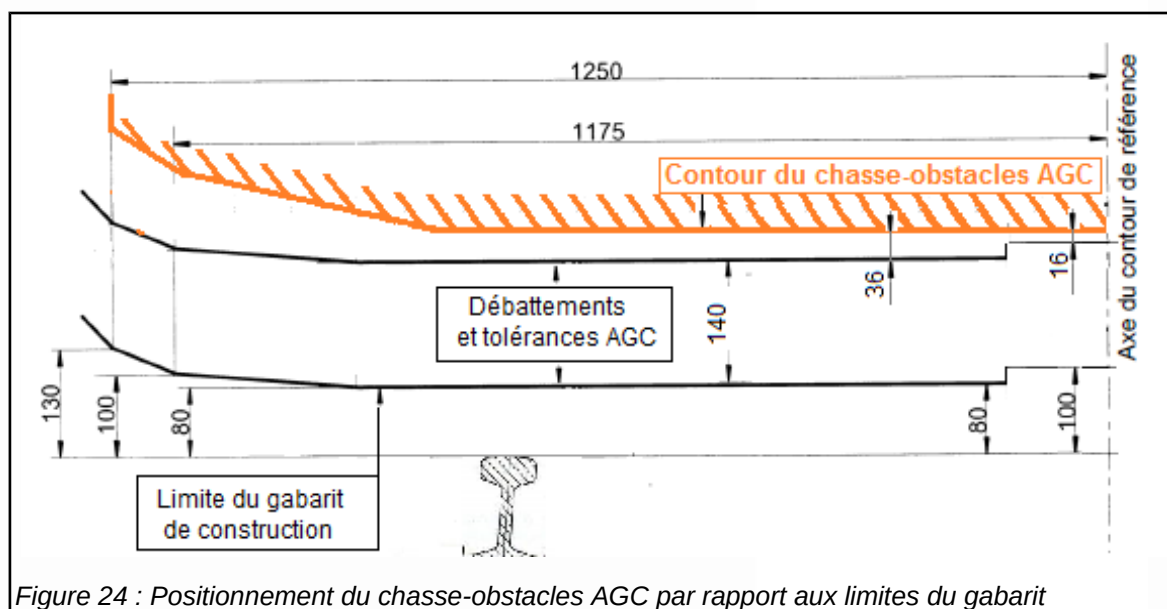
Figure 24 : Positionnement du chasse-obstacles AGC par rapport aux limites du gabarit

L'enquête a montré que la prise en compte des débattements et des tolérances de construction lors de l'application de la fiche UIC 505-1 est sujette à des différences de méthodes qui ont conduit à un écart de 16 mm entre les calculs réalisés par le constructeur BT\* et ceux de la SNCF.

Une exploitation optimisée des possibilités données par la fiche aurait donc permis de positionner le chasse-obstacles 16 mm plus bas en partie centrale et 36 mm plus bas de part et d'autre de l'échancrure centrale ce qui était de nature à augmenter son efficacité.
