**RAPPORT  
D'ENQUÊTE TECHNIQUE**  
sur la collision  
entre un train de voyageurs  
et un ensemble routier surbaissé  
survenue le 21 avril 2015  
sur le PN n° 41 à Nangis (77)  
Décembre 2016

Affaire n° BEATT-2015-006

**Rapport d'enquête technique  
sur la collision  
entre un train de voyageurs  
et un ensemble routier surbaissé  
survenue le 21 avril 2015  
sur le PN n° 41 à Nangis (77)**

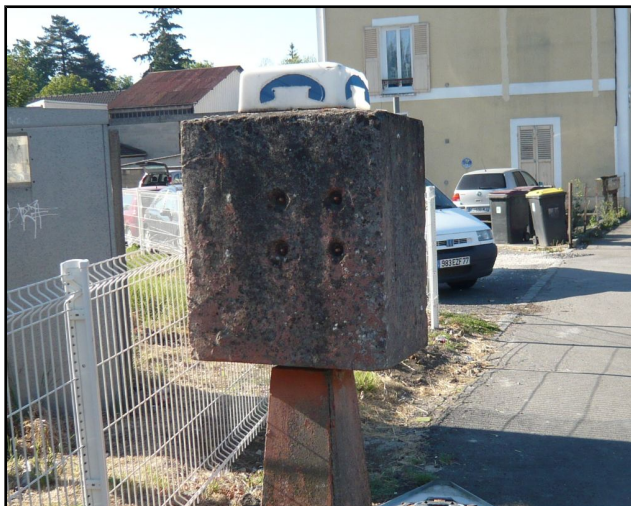
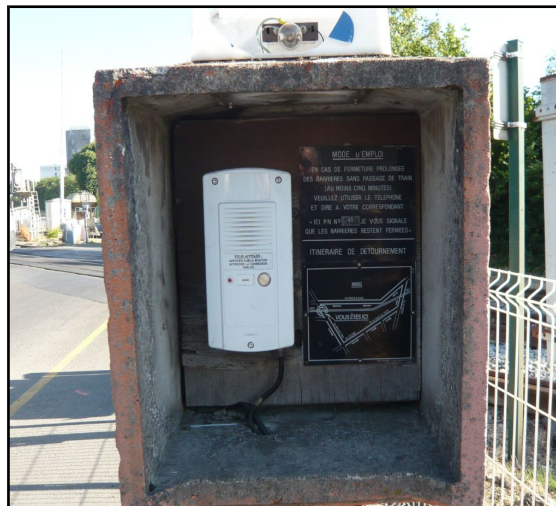
- le mode d'emploi affiché restreint implicitement l'usage du téléphone au cas de fermeture prolongée des barrières. Il indique, pour ce cas, un itinéraire de détournement.

**Figure 9 : Le coffret en béton contenant le téléphone du sens de circulation de l'ensemble routier accidenté. Vue depuis le passage à niveau.**

**Figure 10 : Le coffret en béton contenant le téléphone du sens de circulation de l'ensemble routier accidenté. Vue depuis la RD409.**

Après l'accident, les coffrets en béton ont été remplacés par des supports de type « autoroute ».

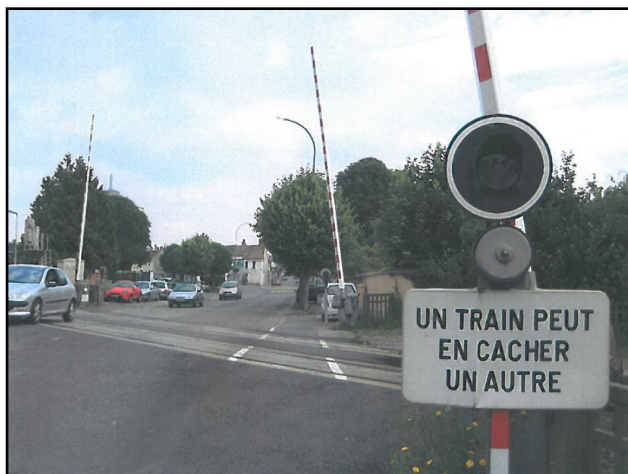
**Figure 14 :** Le « fort rampant, dos d'âne », constaté le 26 juin 2009, dans le sens de circulation de l'ensemble routier accidenté.

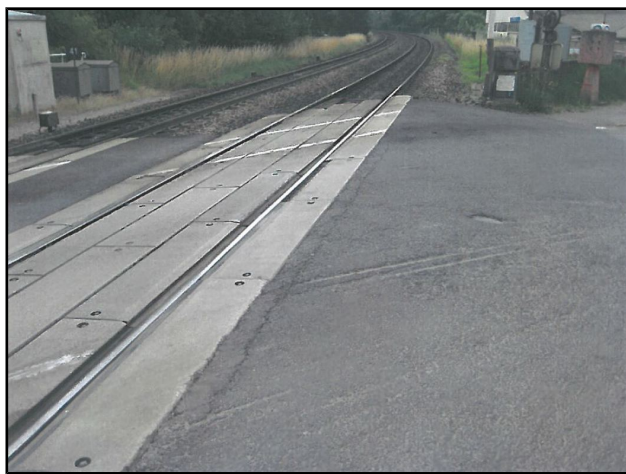
**Figure 15 :** Les traces d'arrachages constatées le 26 juin 2009. L'ensemble routier accidenté venait de droite et le train arrivait d'en face, sur la voie ferrée de droite.

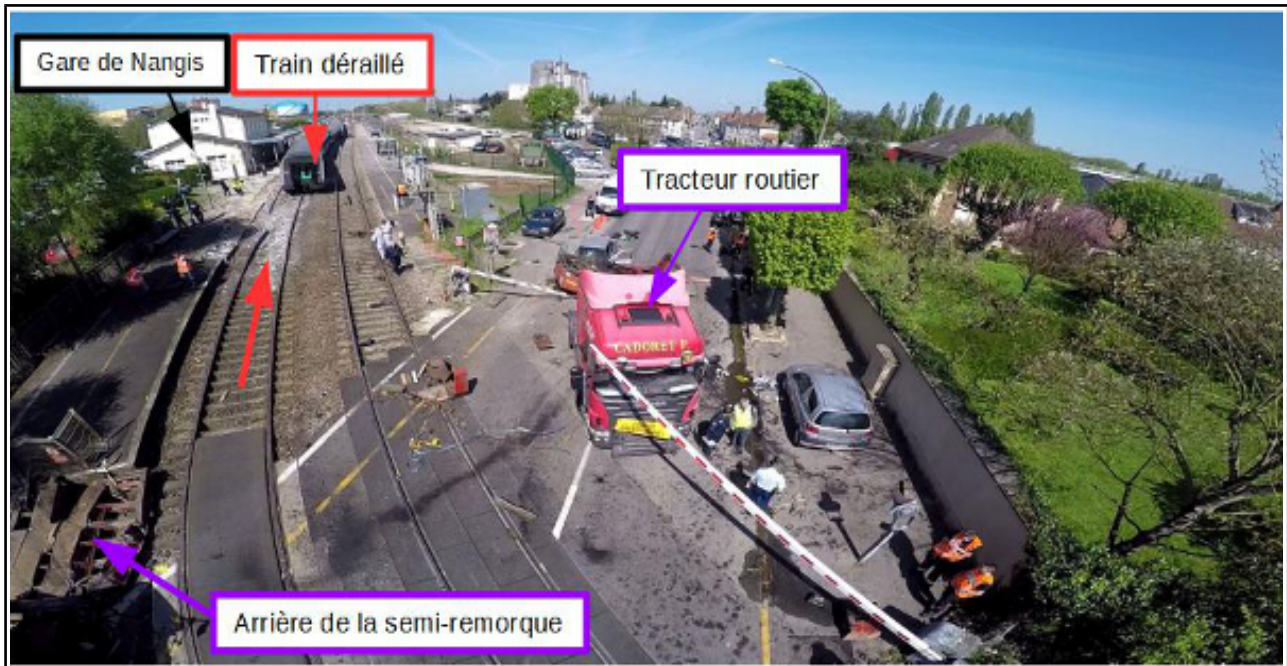
*Figure 16 : État des lieux après l'accident.  
Vue vers la gare de Nangis et l'ancienne RN19.*

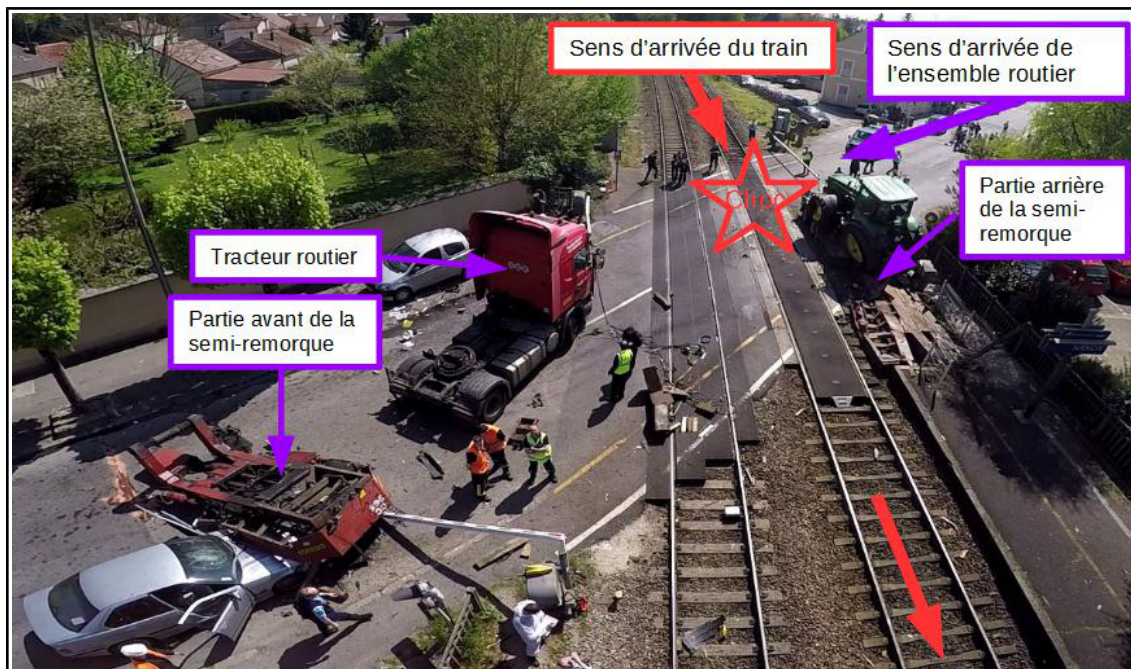
*Figure 17 : État des lieux après l'accident.  
Vue rapprochée du passage à niveau.*

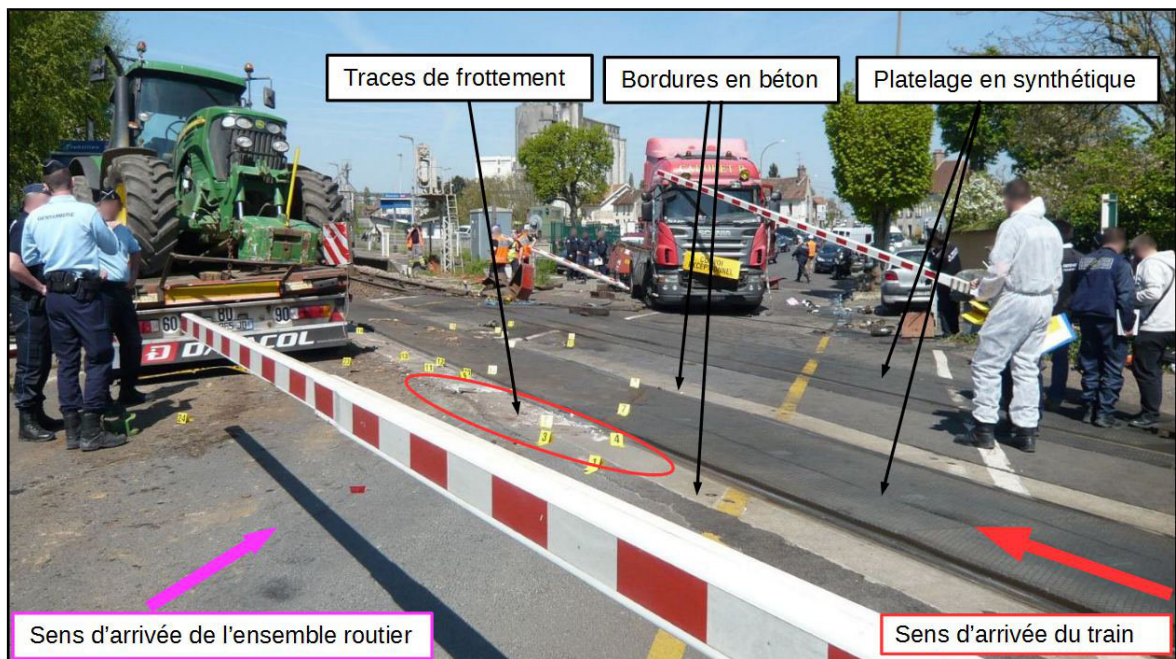
**Figure 18 : État des lieux après l'accident.  
Vue rapprochée du platelage du passage à niveau.**

Dans le mois suivant l'accident, le franchissement routier du passage à niveau, platelage et revêtement, a été refait.

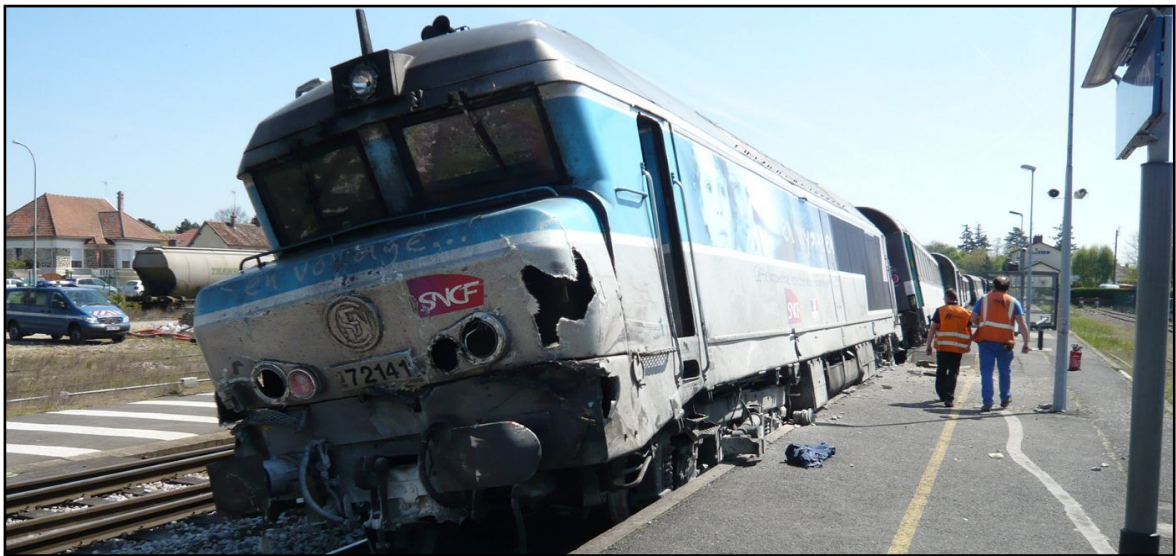
Après l'accident, le train est déraillé, à cheval sur le bord du quai de la gare de Nangis. La face avant inférieure de la locomotive présente une trace de choc sur toute sa largeur.

*Figure 20 : Le train intercity après l'accident*

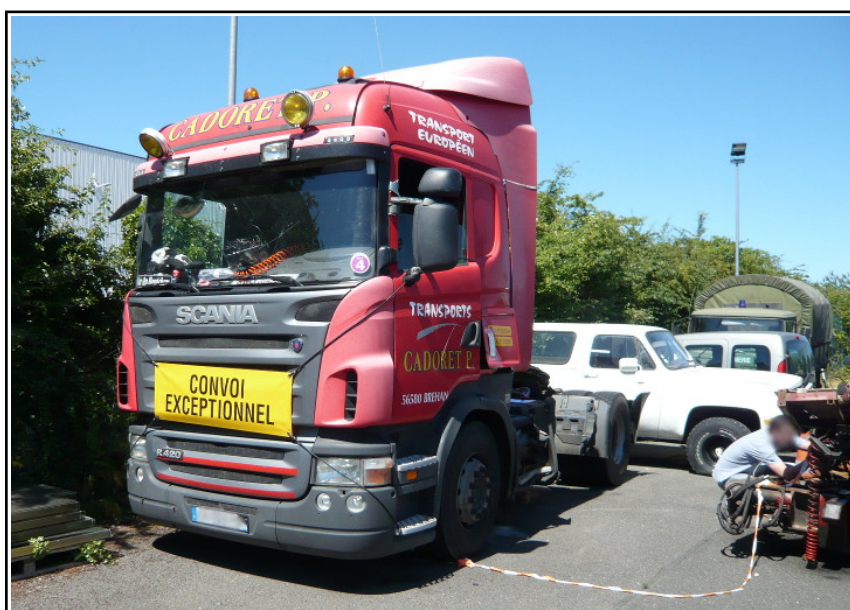
*Figure 22 : Le tracteur routier Scania R420, après l'accident.*

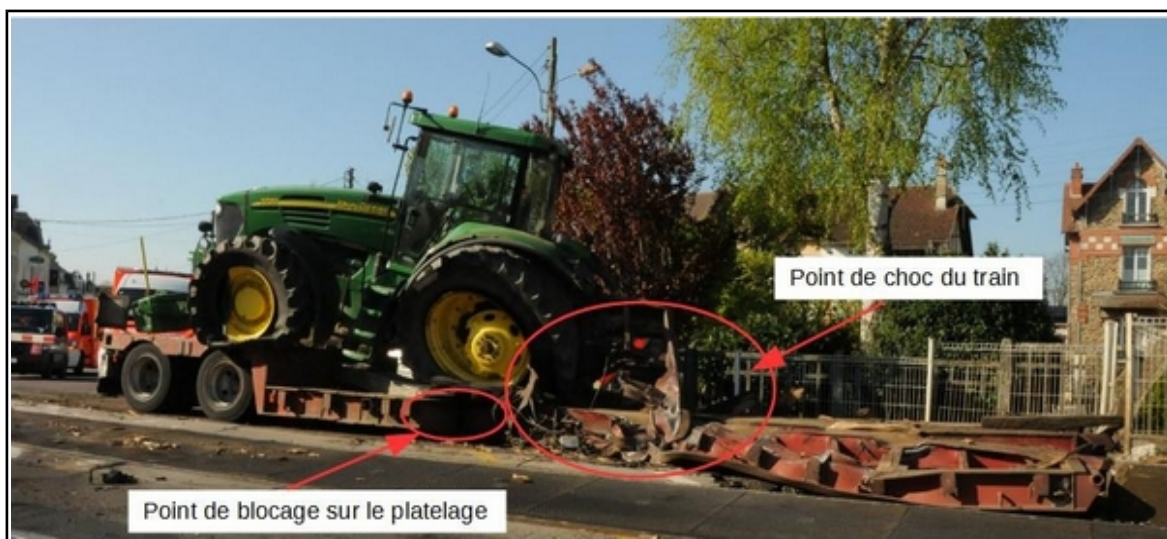
- la semi-remorque présente sur son côté droit, au milieu du plateau, un enfoncement qui correspond au point de percussion du train ;

**Figure 24 : Localisation des points de choc et de ripage sur la semi-remorque.**

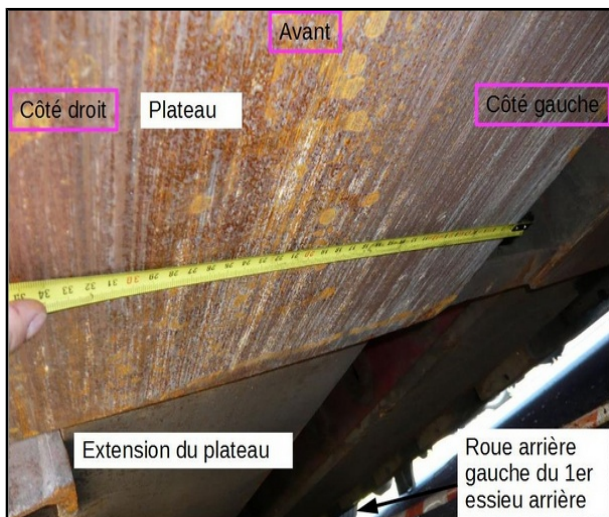
**Figure 25 : Les traces de ripage sous la semi-remorque.**

- la semi-remorque présente également en dessous du plateau, sur le côté droit, entre la zone de percussion du train et le début de l'extension du plateau, des traces récentes de ripage longitudinal, donc dans l'axe de circulation de l'ensemble routier, sur une longueur de 65 cm et une largeur de 35 cm. Elles correspondent probablement au point de frottement puis de blocage de la semi-remorque sur le passage à niveau ;
- le bon fonctionnement des systèmes de relevage de suspension n'a pu être vérifié ;
- la garde au sol effective de la semi-remorque lors du franchissement du passage n'a pu être déterminée. Il ressort des constats effectués en entreprises que pour un tel convoi elle est de l'ordre d'une vingtaine de centimètres, mais rien ne permet d'affirmer que c'était le cas le jour de l'accident.

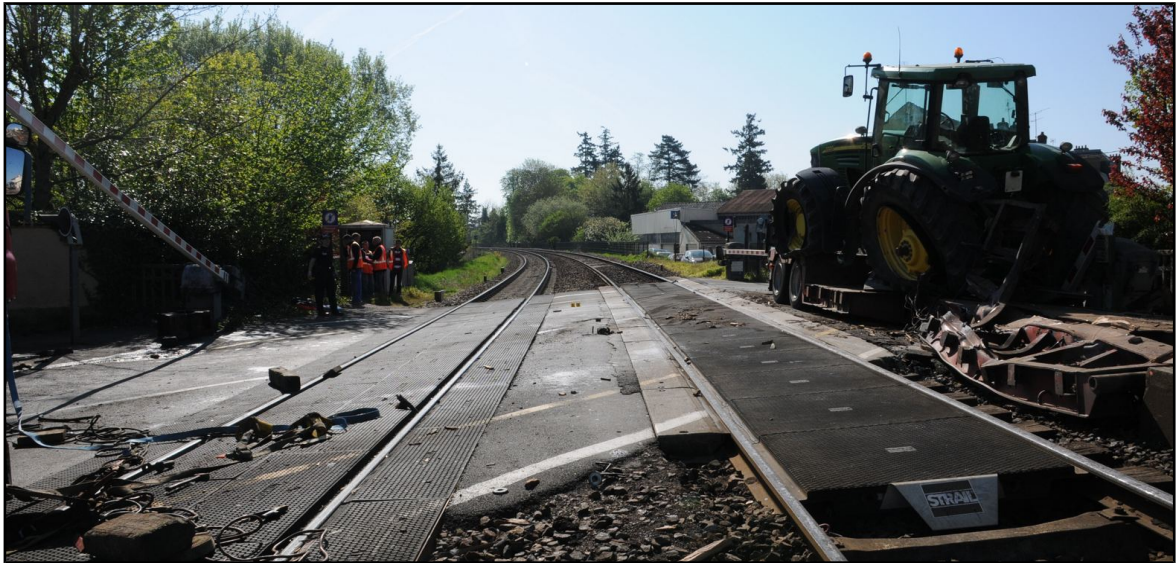
**Figure 43 : Profil du passage à niveau au moment de l'accident.  
L'ensemble routier venait de droite.**

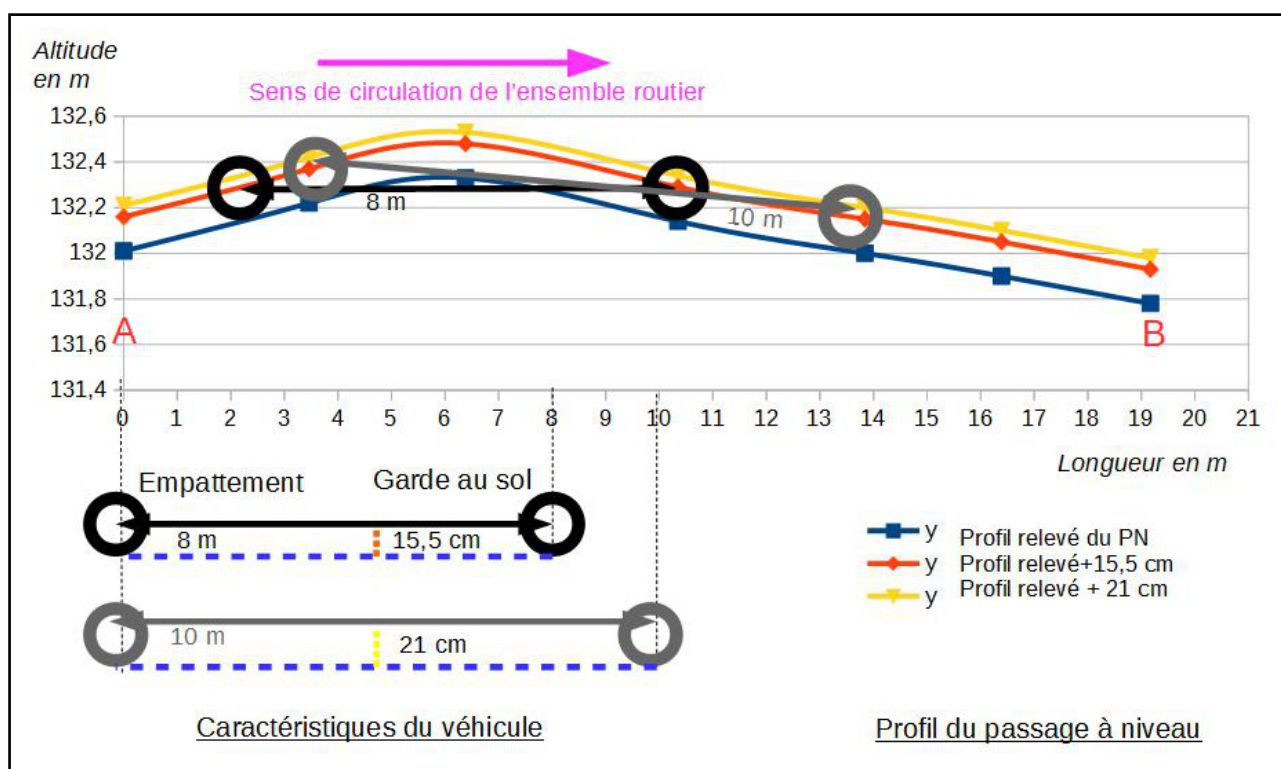
Un second test effectué avec un véhicule surbaissé d'un empattement de 10 m et d'une garde au sol de 21 cm, utilisé également dans le cadre du test TIPULES, proche de celui accidenté, montre que celui-ci tangente la courbe du profil du passage à niveau. Il le fait sur le dernier tiers de son empattement, soit dans une configuration similaire à celle de la semi-remorque accidentée.

**Figure 45 : Schéma du profil en long du passage à niveau et de la capacité de franchissement de certains véhicules.**
