**BEA-TT**

*Rapport d'enquête technique  
sur le déraillement d'un wagon  
de combustible nucléaire utilisé  
survenu le 23 décembre 2013  
dans le triage du Bourget  
à Drancy (93)*

*juillet 2015*

Affaire n° BEATT-2013-013

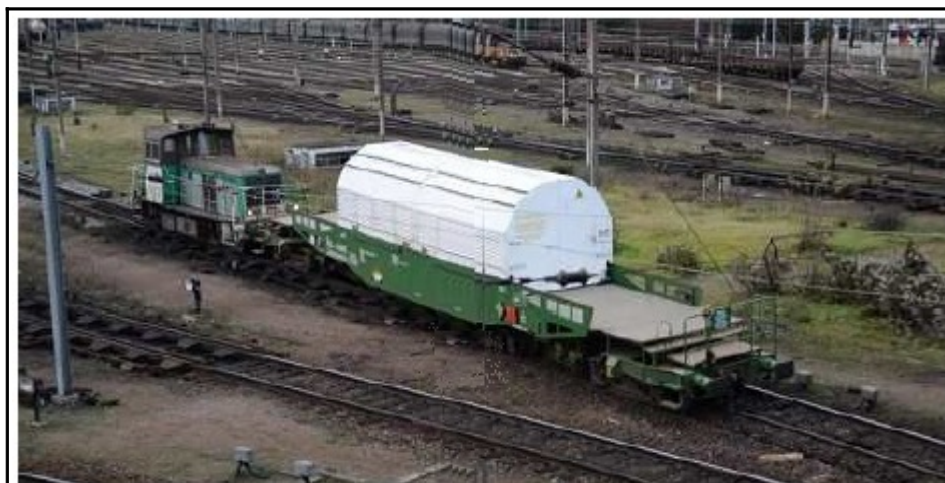
Figure 2 : Vue de la manœuvre immobilisée après le déraillement

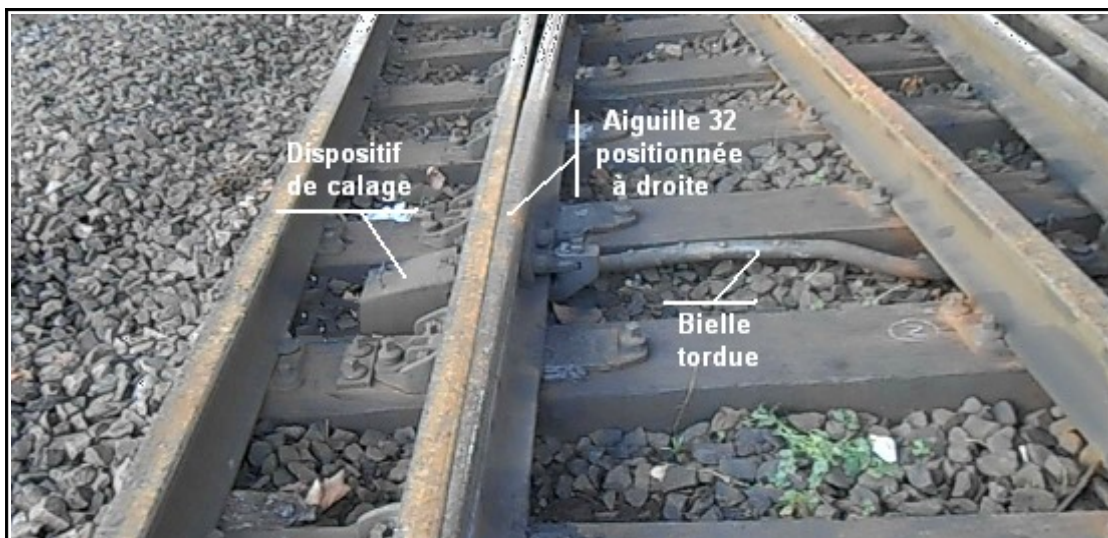
Le système de calage de l'aiguille 32 est détérioré, sa bielle étant tordue.

Figure 16 : Système de calage avec sa bielle de raccord

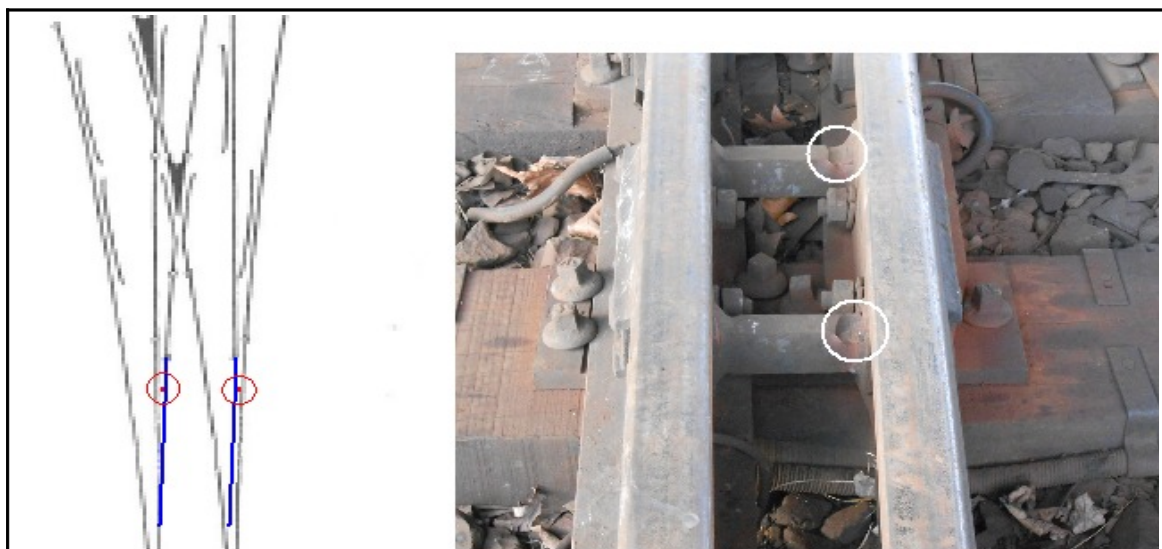
Les premières marques de chute du ou des essieux déraillés sont visibles sur les entretoises de talon d'aiguille du branchement 32 au niveau de la 12<sup>e</sup> traverse de l'appareil.

Figure 17 : Premières traces d'impact sur les entretoises de talon de l'aiguille 32

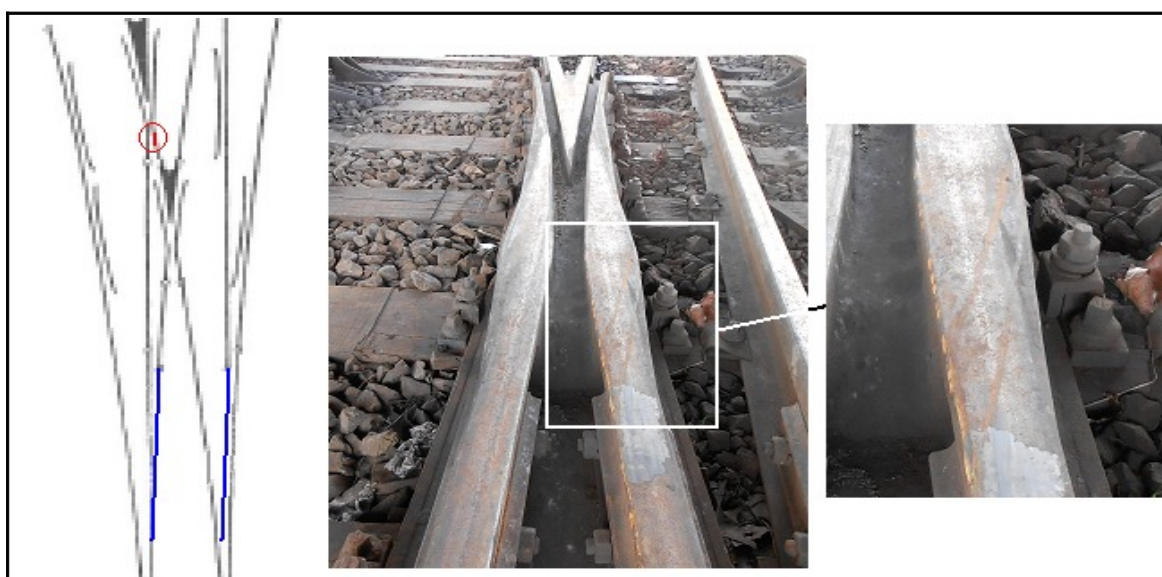
Au niveau de l'about du cœur de croisement du branchement 40, une double trace bien marquée permet d'affirmer, qu'à cet endroit, deux essieux étaient déjà déraillés.

Figure 18 : Double trace sur l'about du cœur du branchement 40

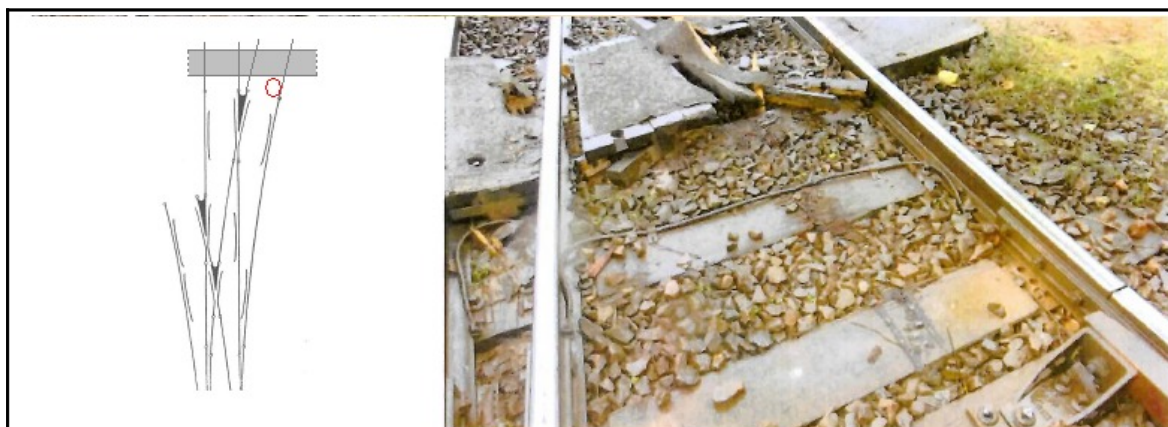
Après le cœur de croisement du branchement 32 et jusqu'au passage planchéié, on observe nettement deux traces sur les traverses indiquant qu'à ce niveau, deux essieux seulement sont déraillés.

Figure 19 : Double trace en amont du passage planchéié

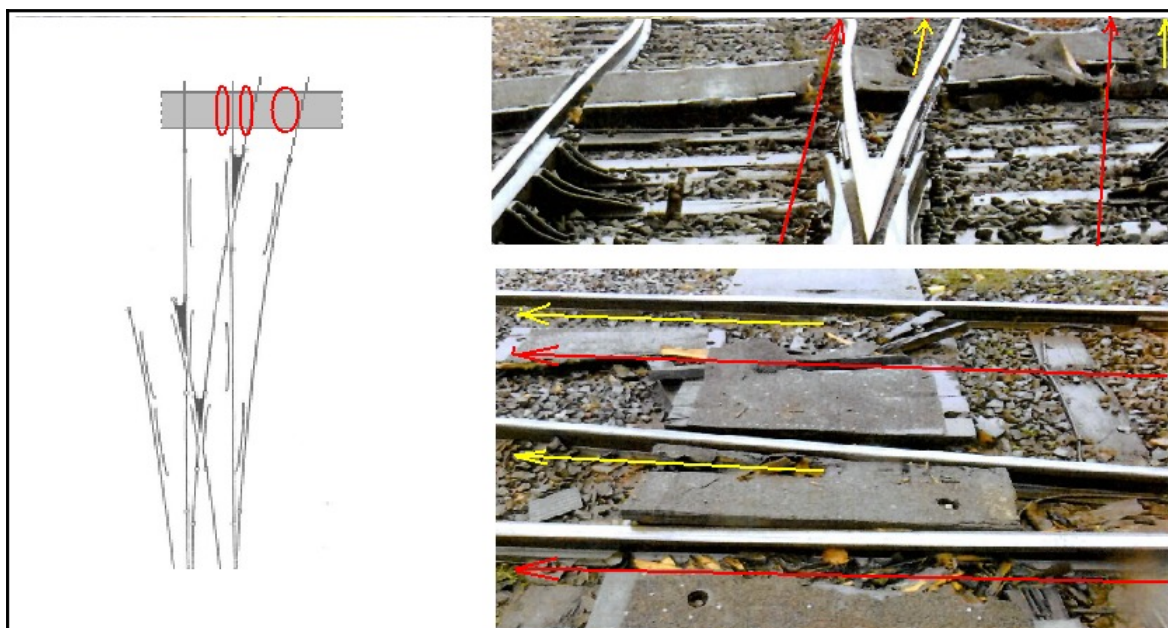
En effet, sur ce passage, on observe non seulement des dommages dans le prolongement des traces évoquées plus haut, mais aussi des dommages qui apparaissent à partir du milieu du passage, sans être précédés par des traces en amont, mais qui se poursuivent par des traces en aval.

Figure 20 : Traces et dommages sur le passage planchéié

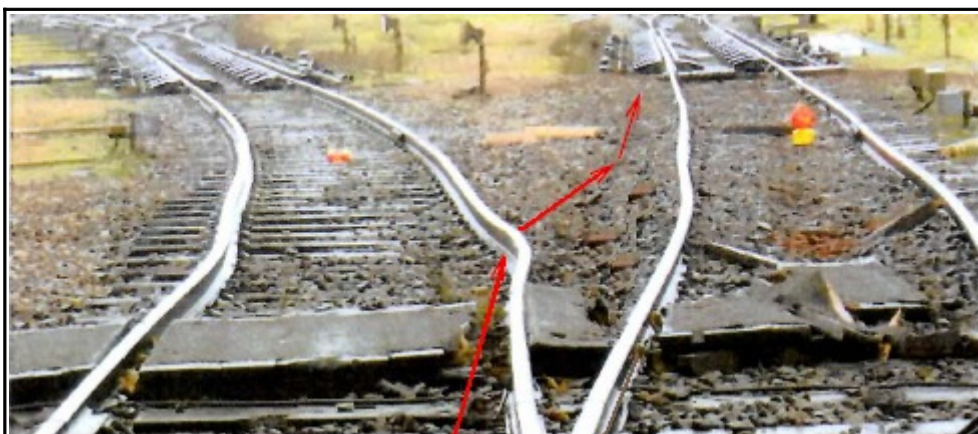
Au-delà de passage planchéié, la voie de gauche présente une déformation importante et localisée. En amont de ce point, les traces sur les traverses sont visibles à l'intérieur du rail droit. En aval, elles sont à l'extérieur de ce rail, puis s'en écartent.

Figure 21 : Déformation de la voie de gauche

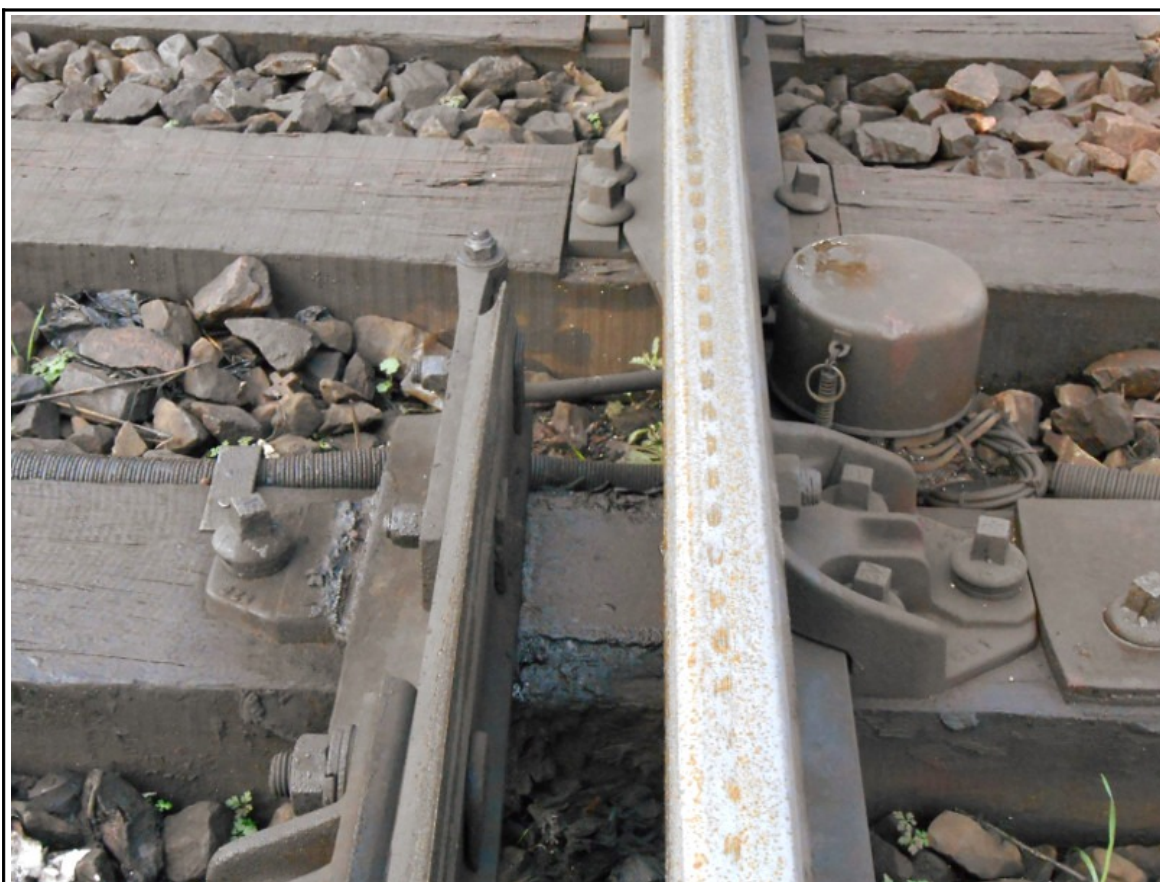
Au niveau du branchement 40 et en amont, sur le branchement B et la voie évite-bosse, on observe, sur les deux files de rail, des traces pointillées.

Figure 22 : Pointillés au niveau de la pointe du branchement B

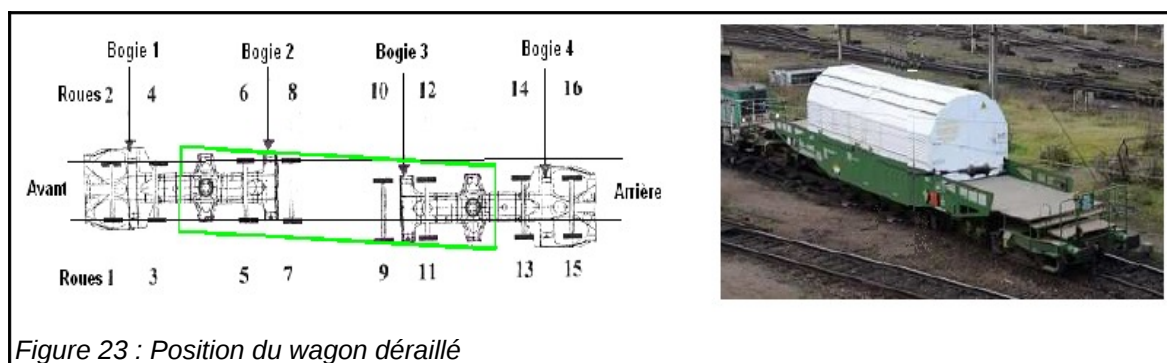
Les bogies 3 et 4 sont déraillés à environ 30 cm à gauche de la voie.

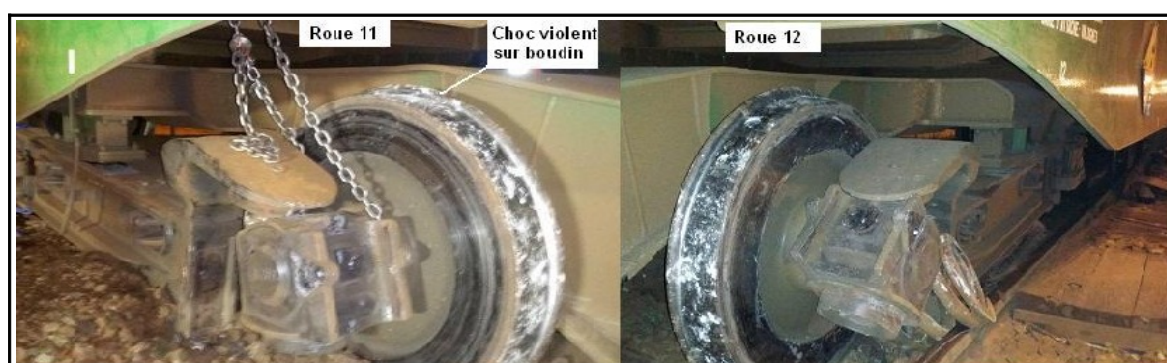
Sur les essieux de ce bogie, les tables de roulement sont fortement marquées, et les boudins des roues 9 et 11 portent des traces de chocs violents.

Figure 24 : Dommages sur l'essieu 11-12

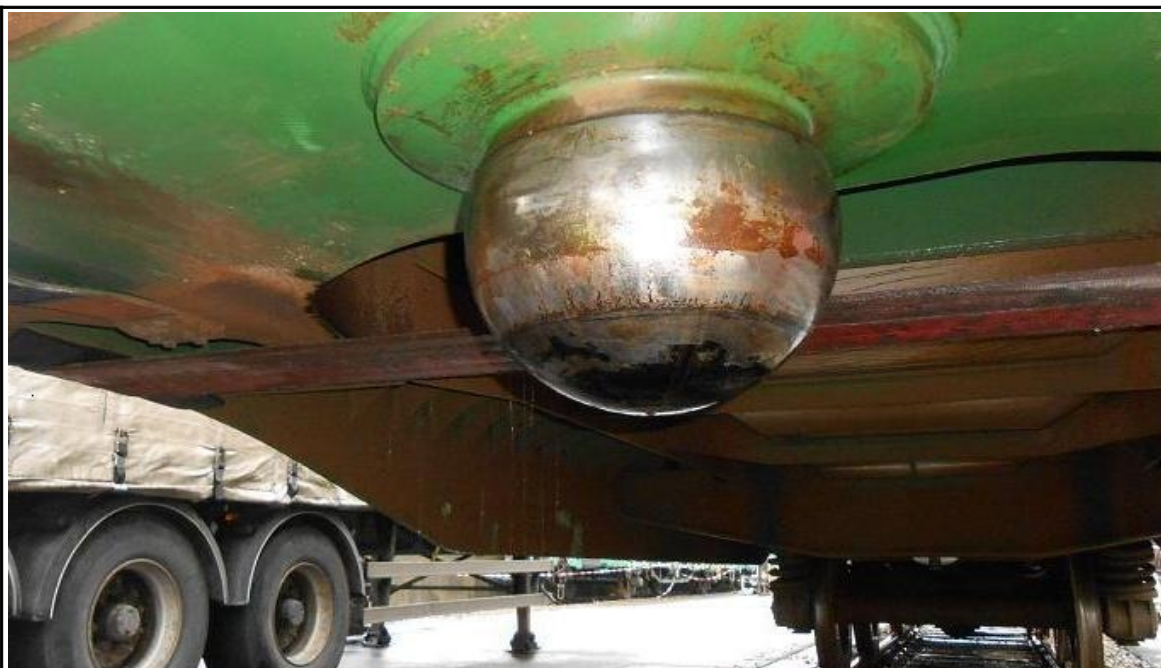
Les rotules et les fourrures en matériau synthétique dans lesquelles elles pivotent, ont toutes été trouvées en très bon état, sans aucune trace de grippage. Seule la fourrure du bogie n° 3 présente des traces d'écrasement dans sa partie avant. Ces traces sont probablement la conséquence des efforts anormaux subis lors du déraillement.

Figure 26 : Rotule arrière du châssis principal

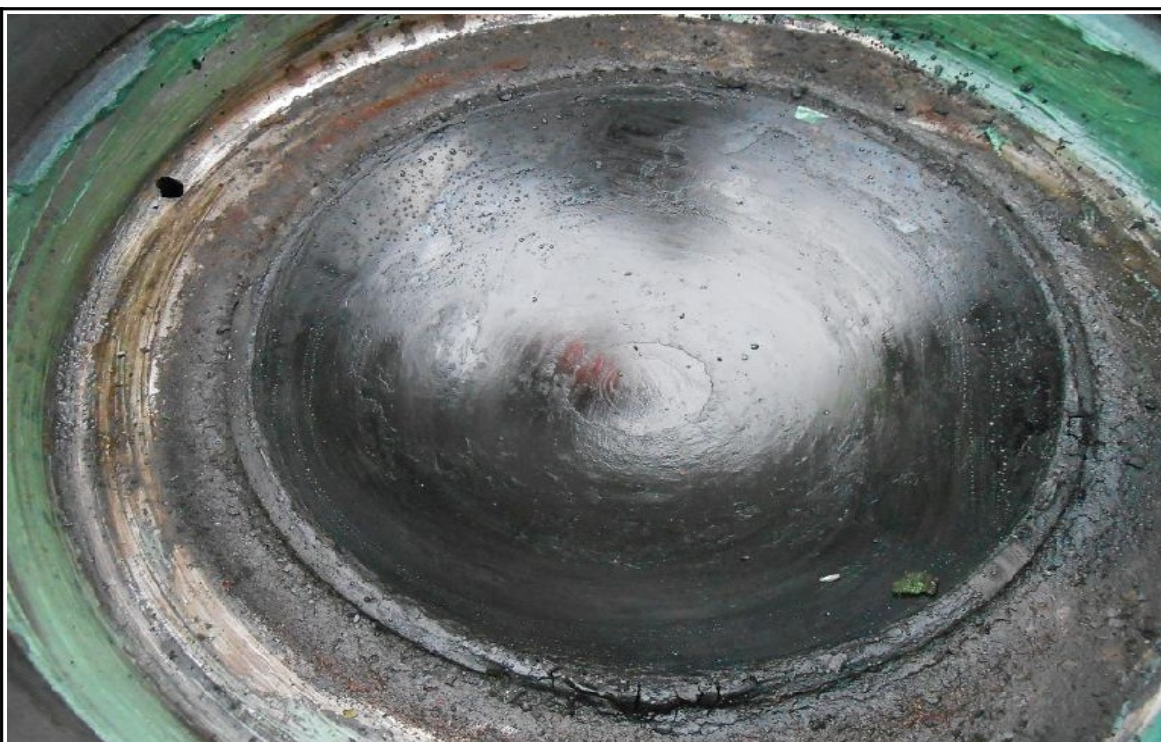
Figure 27 : Fourrure de la crapaudine du châssis intermédiaire arrière.

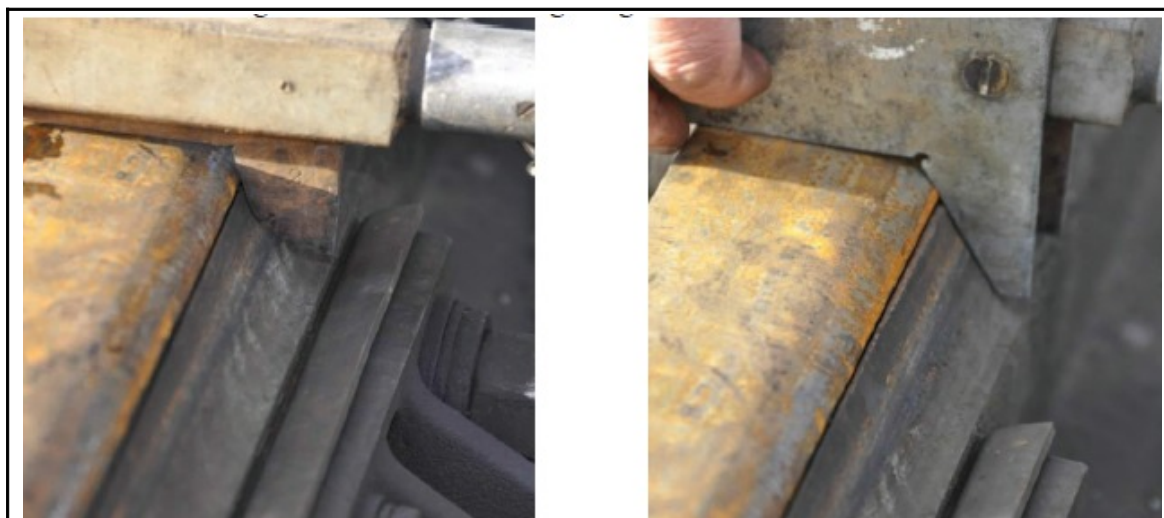
Lors de la vérification de l'aiguille gauche du branchement 32, le contact avec le calibre n° 2 s'est fait au-dessus de la fente repère et il a été constaté à l'aide du gabarit de meulage que la pente de cette aiguille était proche de 60°.

Figure 35 : Vérification avec calibre le n° 2 et avec le gabarit de meulage
