BEA-TT

*Rapport d'enquête technique
sur la dérive d'un wagon
sur une voie principale
à forte pente
le 24 janvier 2013
à Modane (73)*

mai 2015

Affaire n° BEATT-2013-001

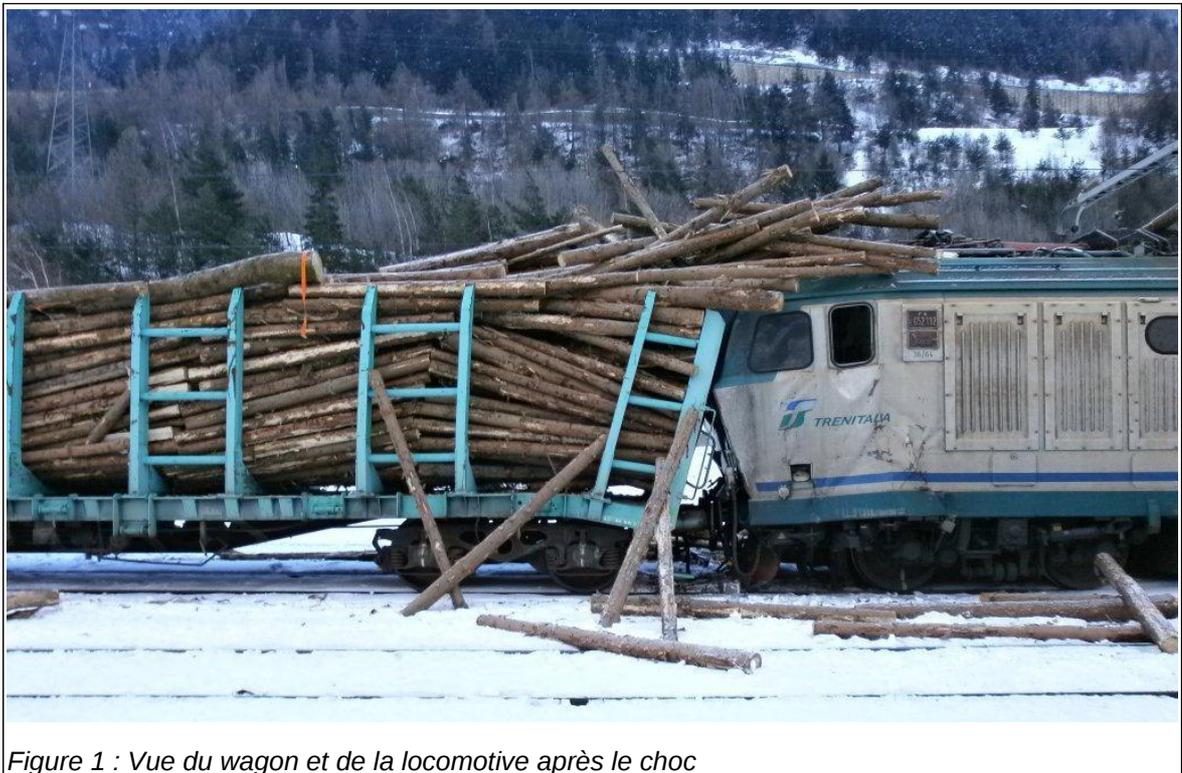
Figure 1 : Vue du wagon et de la locomotive après le choc

Après s'être arrêté, ce wagon chargé de grumes de bois part en dérive à contre-sens et vient percuter violemment la rame du train Trenitalia n° 42338 qui stationne sur la voie 16 du faisceau pair de la gare de Modane. Le choc a lieu à 20h15. Le wagon parti en dérive et la locomotive de queue du train percuté sont fortement endommagés. Deux agents qui se trouvaient sur cet engin moteur sont blessés et un troisième est contusionné.

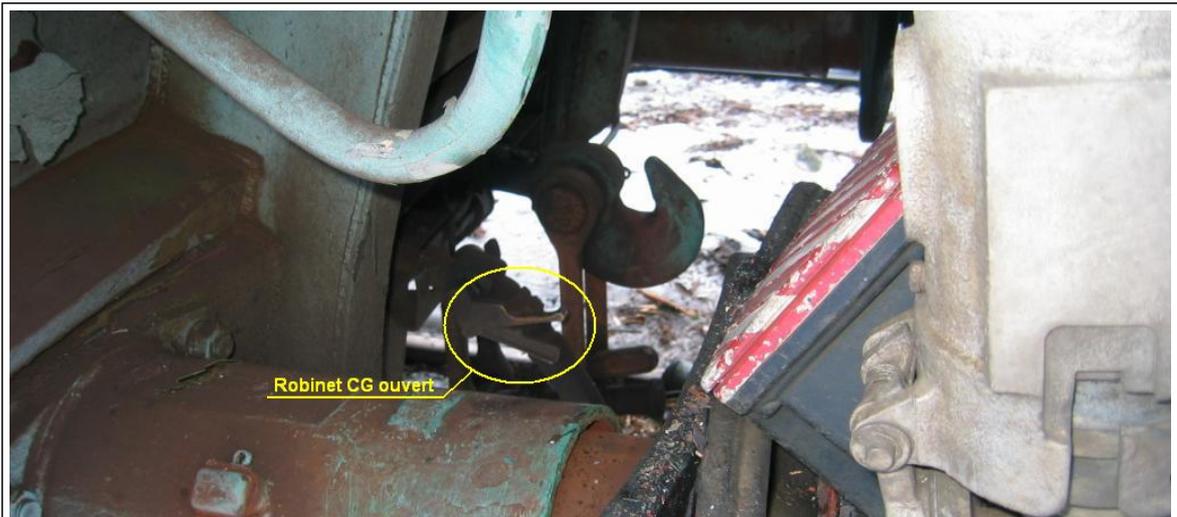
Figure 5 : Vue de la traverse arrière du wagon accidenté

Sur la traverse arrière, celle qui est entrée en collision avec la locomotive, le tendeur d'attelage et le demi-accouplement sont en place sur leur crochet de repos, ce qui est normal. En revanche le robinet de la CG est ouvert de même que celui de la locomotive percutée ce qui, a priori, n'est pas normal.

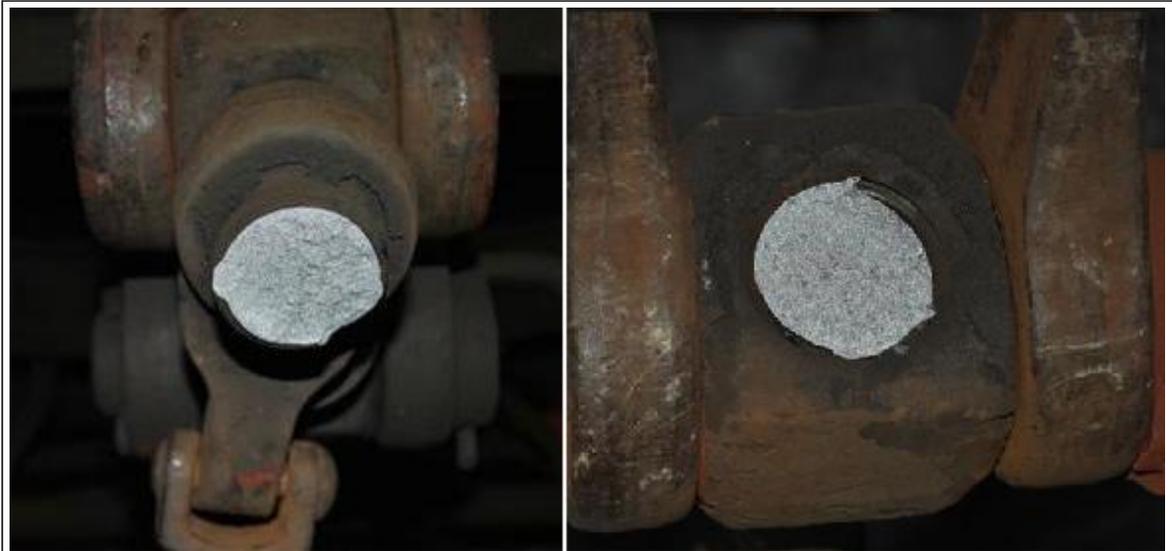
Figure 13 : Vues des surfaces de rupture de la vis du tendeur

À l'examen du faciès de rupture de la vis du tendeur, on n'observe pas de trace d'une fissure de fatigue préexistante. L'ensemble de la surface est propre et présente les indices d'une rupture fragile.

On remarque que l'énergie de rupture KV₂ est très inférieure à la référence de 25 joules figurant dans les normes et à l'exigence de 15 joules figurant dans la fiche UIC 826 pour les tendeurs d'attelage en acier normalisé.

Le CETIM pointe également la présence de défauts oxydés en fond et flanc de filet. De tels défauts ne sont pas détectables visuellement et leur présence n'est donc pas anormale sur une pièce soumise à des chocs et à des agressions diverses. Toutefois, ils constituent des zones de concentration de contraintes propices à l'amorçage d'une rupture en cas d'effort de traction élevé.

Au total il apparaît que la fragilité, notamment à faible température, de l'acier de la vis du tendeur et la détérioration de son état de surface étaient de nature à affaiblir sensiblement la résistance à la rupture de l'attelage, notamment en cas variation brutale de l'effort de traction.

- l'utilisation d'une vis d'origine inconnue, fabriquée dans un acier présentant une faible résilience notamment à basse température ;
- la présence de défauts en fond et en flanc de filets sur la vis du tendeur.

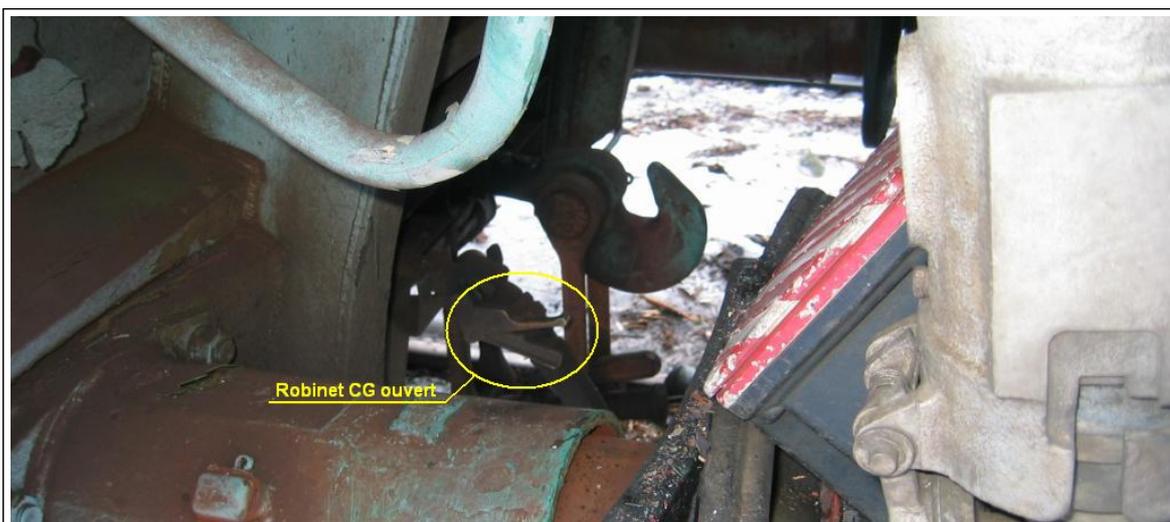
Figure 19 : Arrière du wagon avec robinet CG ouvert.

Toutefois, le fait que le robinet d'arrêt de la conduite générale située à l'arrière (par rapport au sens normal du train) du dernier wagon ait été trouvé ouvert après la collision pourrait conduire à douter de cette conclusion.

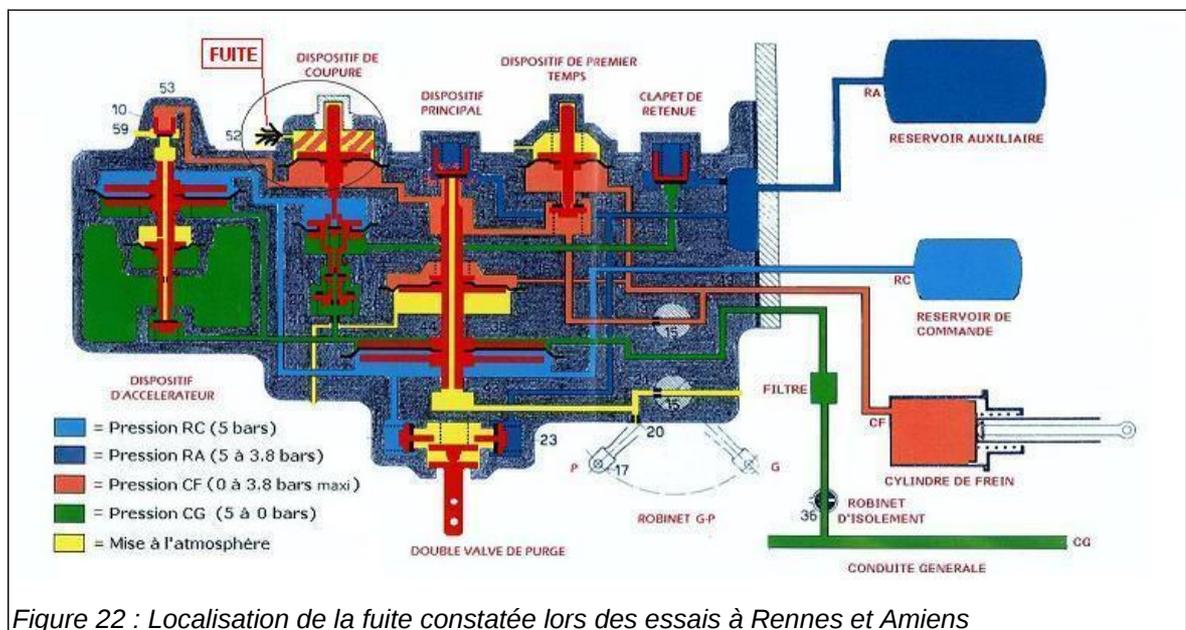
La fuite observée lors des essais à Rennes et à Amiens est représentée sur le schéma ci-après. Elle implique une perte d'étanchéité au niveau de la manchette du dispositif de coupure du distributeur.

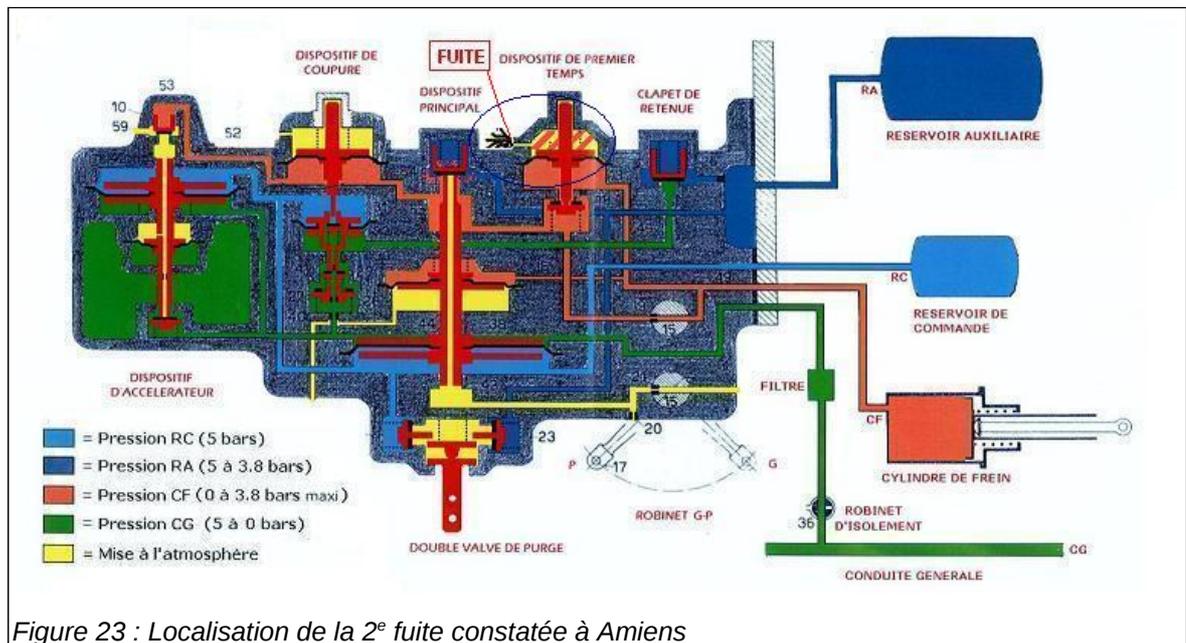
Après remplacement de la manchette du dispositif de coupure par une pièce neuve, des essais complémentaires ont mis en évidence un deuxième mode de défaillance conduisant également à un desserrage du frein en quelques minutes.

Ce mode de défaillance est représenté sur le schéma ci-après. Il s'agit d'une fuite au niveau du dispositif de premier temps impliquant également une perte d'étanchéité de la manchette concernée.

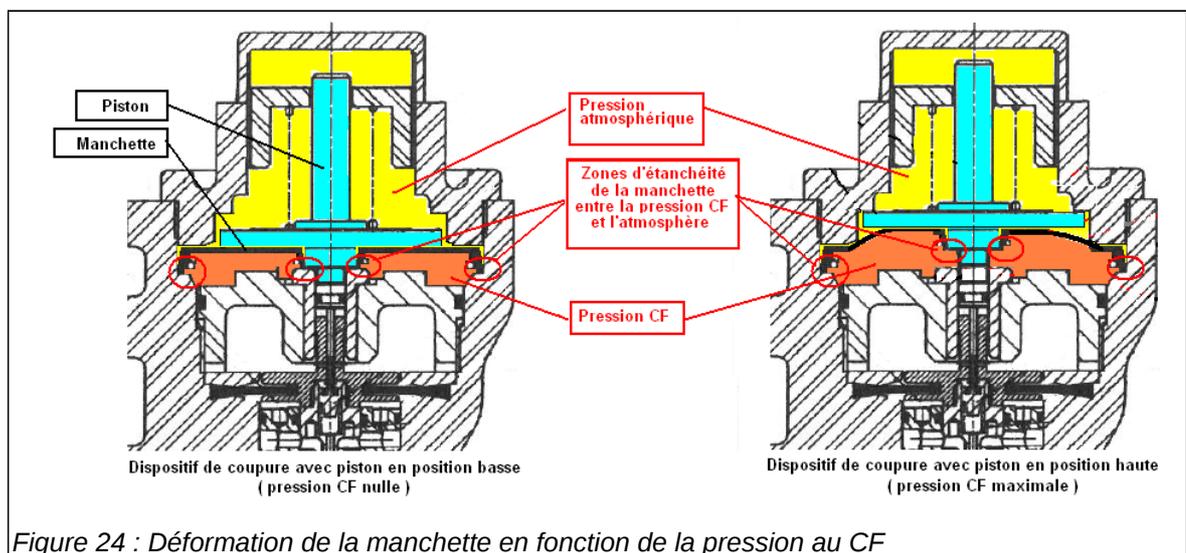
Il apparaît donc que la fuite est probablement causée par le décollement des lèvres d'étanchéité de la manchette lorsque celle-ci s'étire pour permettre le mouvement du piston sous l'effet de la différence de pression entre ses deux faces.

Le phénomène se manifeste sur des manchettes anciennes à basse température probablement en raison de la perte de souplesse de l'élastomère causée par les effets combinés du vieillissement et du froid.

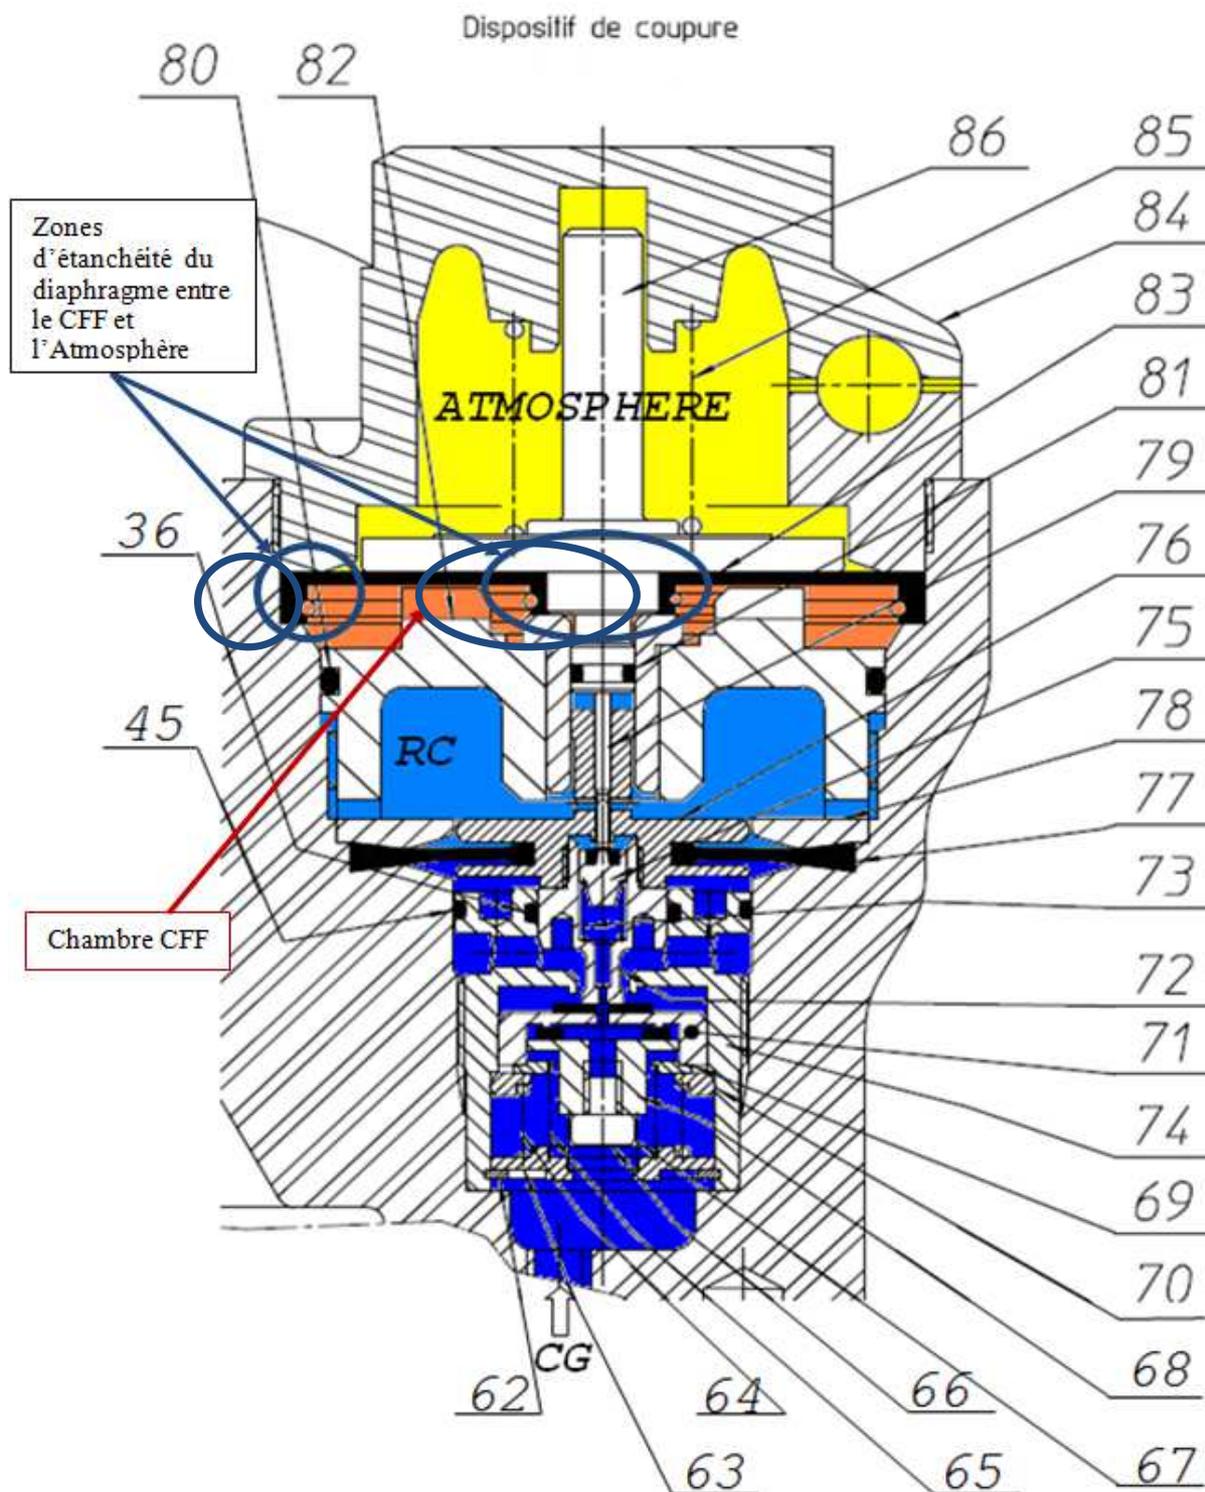
RESULTAT DE L'EXPERTISE

Constituant	Conformité et commentaire
Clapet d'insensibilité rep.68	Marqué, souple
Clapet CG/siège d'insensibilité rep.71	Bon état
Siège CG du bouchon rep.74	Bon état
