**BEA-TT**

*Rapport d'enquête technique  
sur la dérive d'un wagon  
sur une voie principale  
à forte pente  
le 24 janvier 2013  
à Modane (73)*

*mai 2015*

Affaire n° BEATT-2013-001

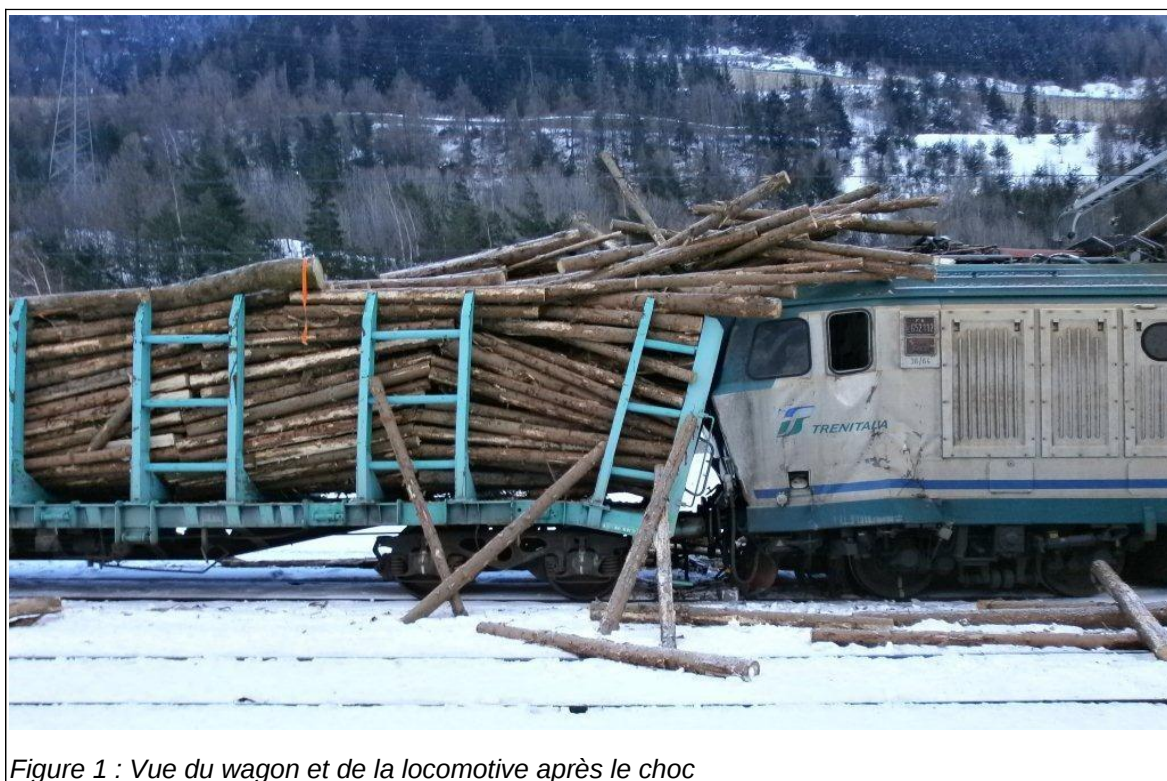
Figure 1 : Vue du wagon et de la locomotive après le choc

Après s'être arrêté, ce wagon chargé de grumes de bois part en dérive à contre-sens et vient percuter violemment la rame du train Trenitalia n° 42338 qui stationne sur la voie 16 du faisceau pair de la gare de Modane. Le choc a lieu à 20h15. Le wagon parti en dérive et la locomotive de queue du train percuté sont fortement endommagés. Deux agents qui se trouvaient sur cet engin moteur sont blessés et un troisième est contusionné.

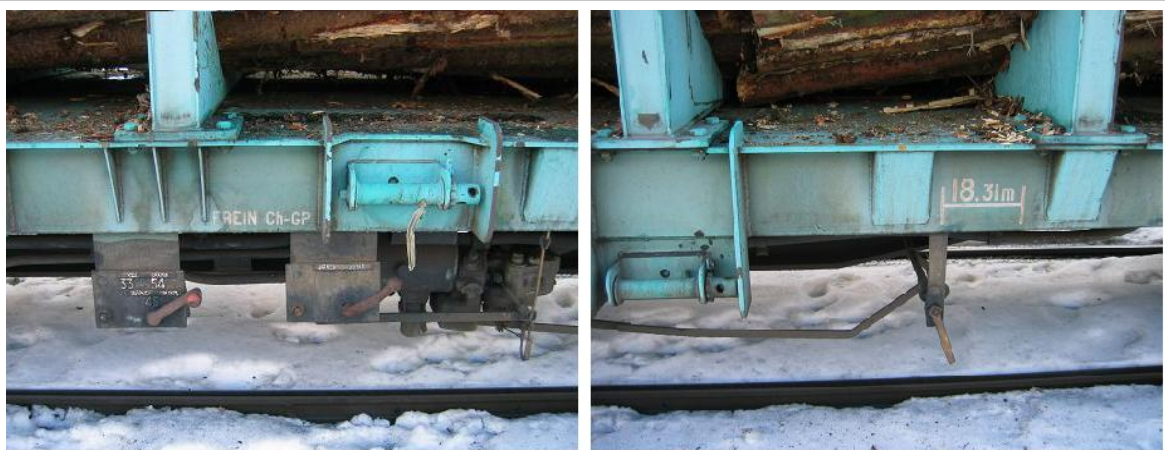
Figure 3 : Position des manettes sur le wagon

Le frein à main est desserré.

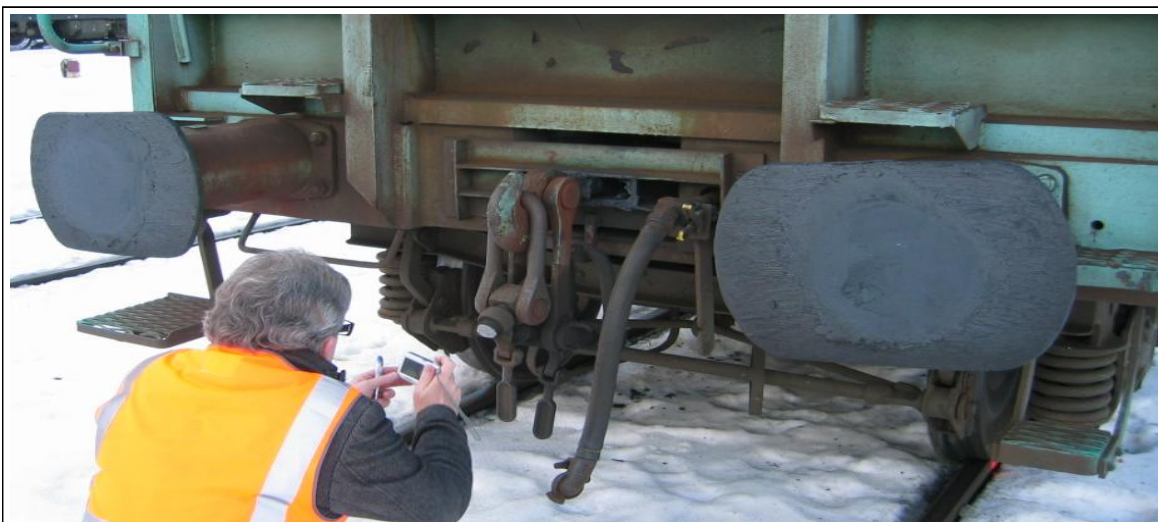
Figure 4 : Vue de la traverse avant du wagon accidenté.

Sur la traverse avant<sup>2</sup> du wagon, sur la vis du tendeur d'attelage rompue, on observe que l'écrou de la manille est pratiquement au contact de l'embase de la manivelle, un seul filet est visible. Le robinet de la conduite générale (CG) est ouvert et le demi-accouplement pneumatique est pendant mais intact.

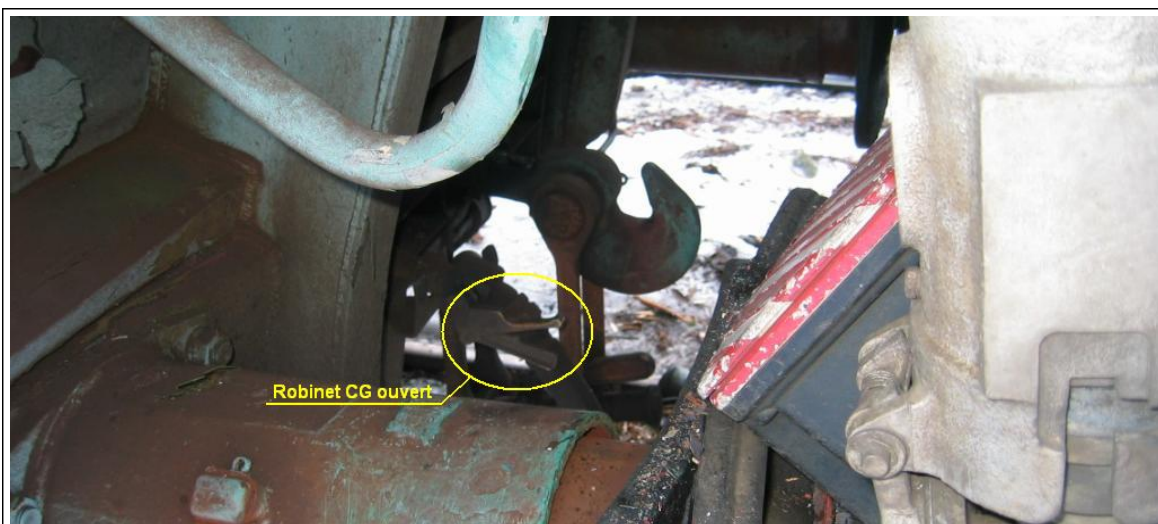
Figure 5 : Vue de la traverse arrière du wagon accidenté

Sur la traverse arrière, celle qui est entrée en collision avec la locomotive, le tendeur d'attelage et le demi-accouplement sont en place sur leur crochet de repos, ce qui est normal. En revanche le robinet de la CG est ouvert de même que celui de la locomotive percutée ce qui, a priori, n'est pas normal.

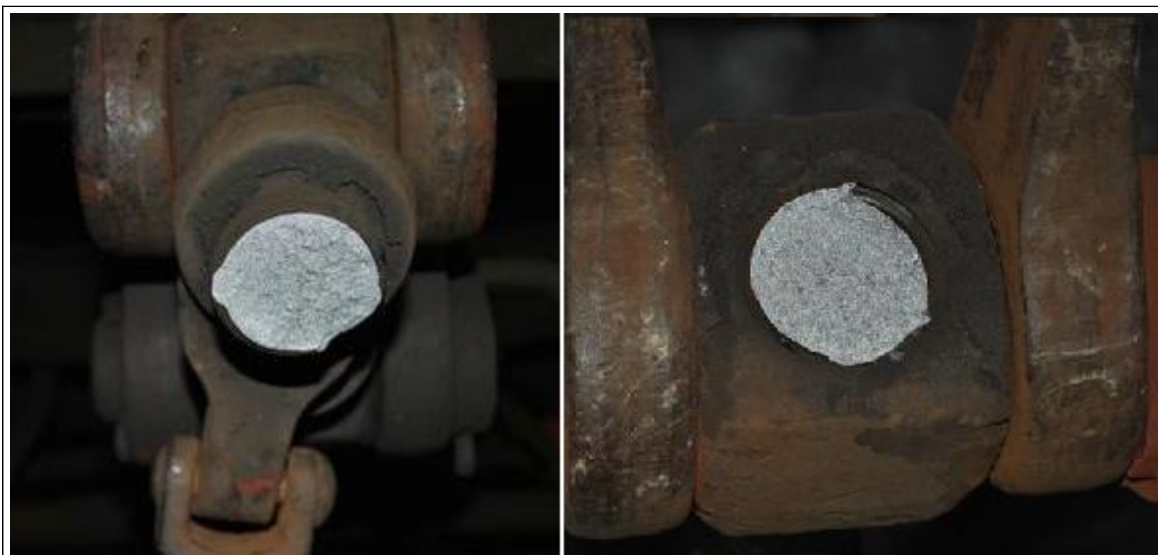
Figure 13 : Vues des surfaces de rupture de la vis du tendeur

À l'examen du faciès de rupture de la vis du tendeur, on n'observe pas de trace d'une fissure de fatigue préexistante. L'ensemble de la surface est propre et présente les indices d'une rupture fragile.

On remarque que l'énergie de rupture KV<sub>2</sub> est très inférieure à la référence de 25 joules figurant dans les normes et à l'exigence de 15 joules figurant dans la fiche UIC 826 pour les tendeurs d'attelage en acier normalisé.

Le CETIM pointe également la présence de défauts oxydés en fond et flanc de filet. De tels défauts ne sont pas détectables visuellement et leur présence n'est donc pas anormale sur une pièce soumise à des chocs et à des agressions diverses. Toutefois, ils constituent des zones de concentration de contraintes propices à l'amorçage d'une rupture en cas d'effort de traction élevé.

Au total il apparaît que la fragilité, notamment à faible température, de l'acier de la vis du tendeur et la détérioration de son état de surface étaient de nature à affaiblir sensiblement la résistance à la rupture de l'attelage, notamment en cas variation brutale de l'effort de traction.

- l'utilisation d'une vis d'origine inconnue, fabriquée dans un acier présentant une faible résilience notamment à basse température ;
- la présence de défauts en fond et en flanc de filets sur la vis du tendeur.

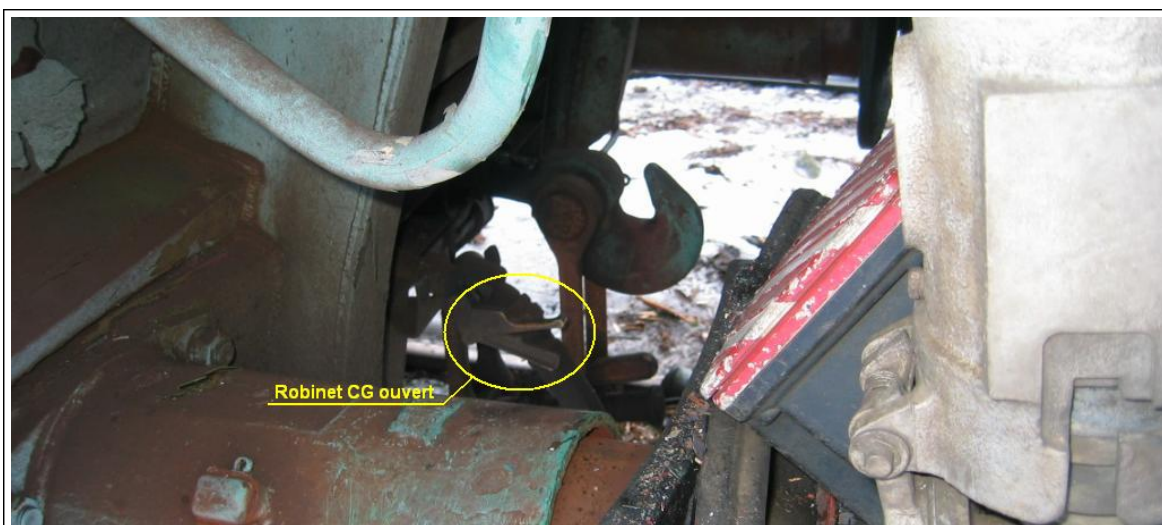
Figure 19 : Arrière du wagon avec robinet CG ouvert.

Toutefois, le fait que le robinet d'arrêt de la conduite générale située à l'arrière (par rapport au sens normal du train) du dernier wagon ait été trouvé ouvert après la collision pourrait conduire à douter de cette conclusion.

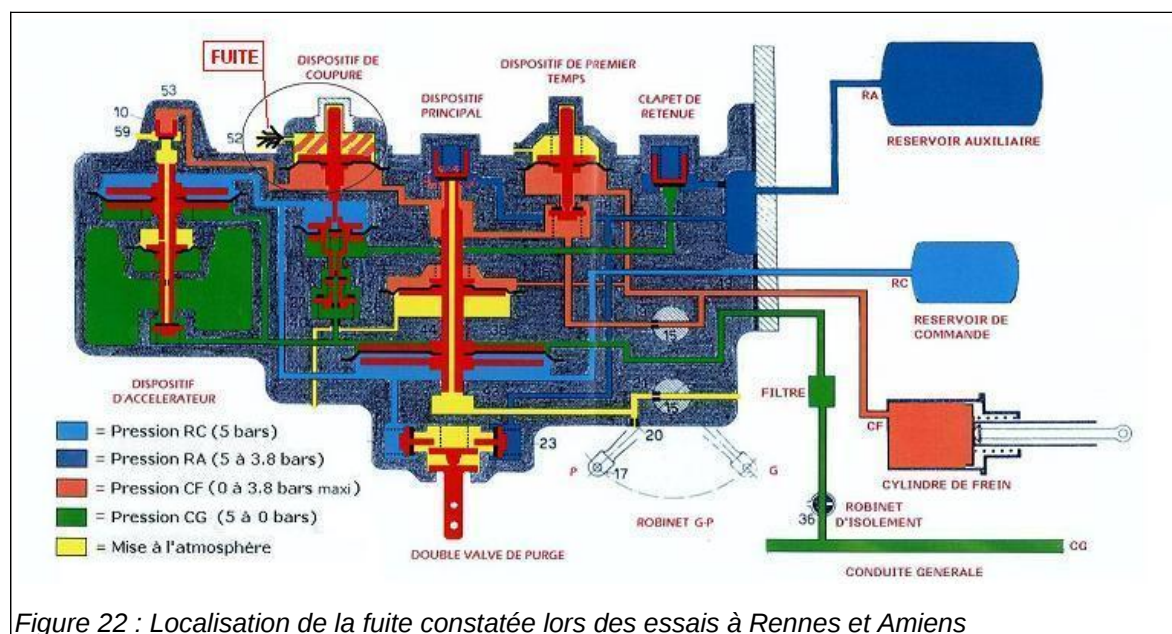
La fuite observée lors des essais à Rennes et à Amiens est représentée sur le schéma ci-après. Elle implique une perte d'étanchéité au niveau de la manchette du dispositif de coupure du distributeur.

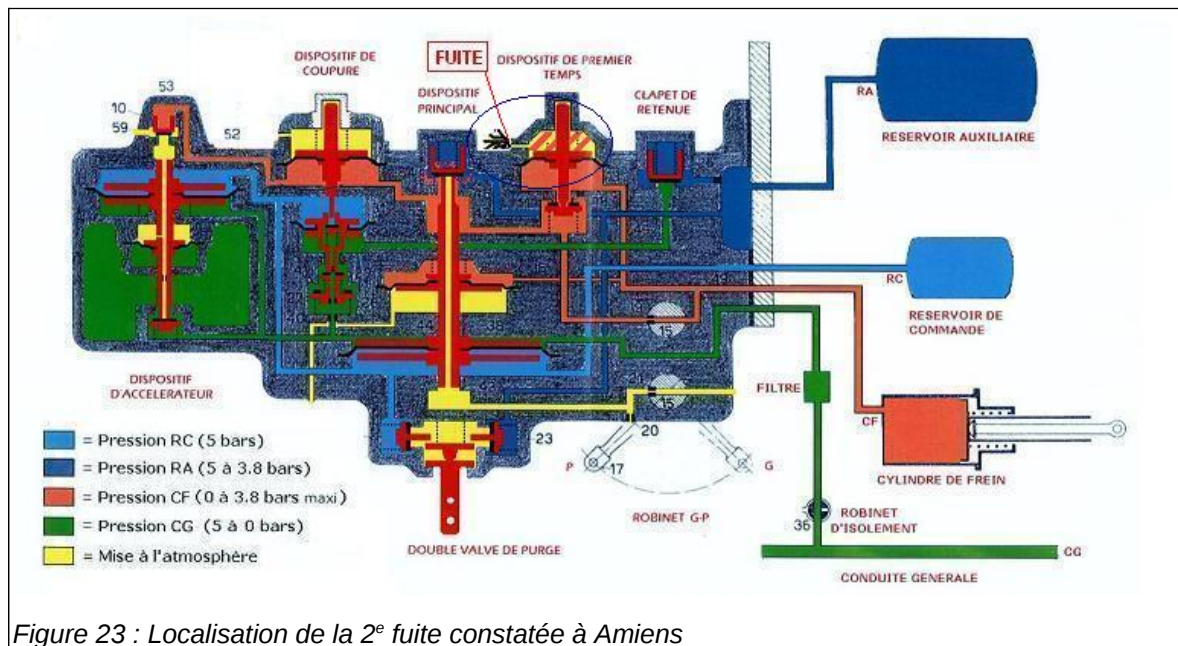
Après remplacement de la manchette du dispositif de coupure par une pièce neuve, des essais complémentaires ont mis en évidence un deuxième mode de défaillance conduisant également à un desserrage du frein en quelques minutes.

Ce mode de défaillance est représenté sur le schéma ci-après. Il s'agit d'une fuite au niveau du dispositif de premier temps impliquant également une perte d'étanchéité de la manchette concernée.

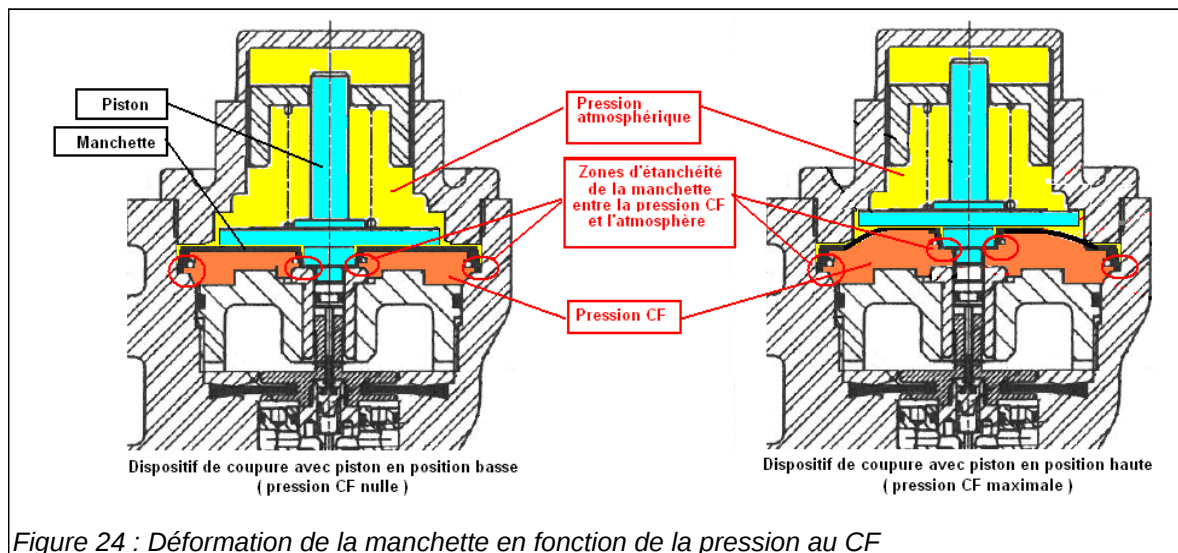
Il apparaît donc que la fuite est probablement causée par le décollement des lèvres d'étanchéité de la manchette lorsque celle-ci s'étire pour permettre le mouvement du piston sous l'effet de la différence de pression entre ses deux faces.

Le phénomène se manifeste sur des manchettes anciennes à basse température probablement en raison de la perte de souplesse de l'élastomère causée par les effets combinés du vieillissement et du froid.
