**BEA-TT**

*Rapport d'enquête technique  
sur le déraillement en ligne  
d'un bogie du TER n° 17929  
le 26 juin 2013 à Lyon (69)*

*octobre 2014*

Affaire n° BEATT-2013-009

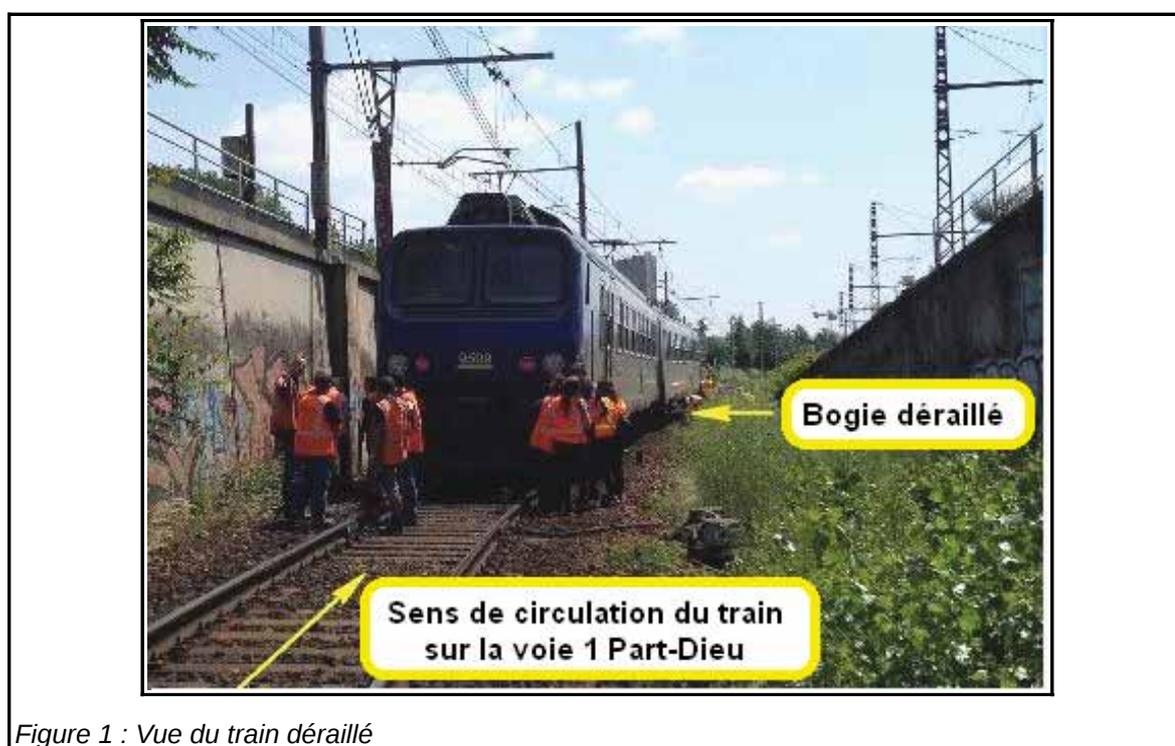
Figure 1 : Vue du train déraillé

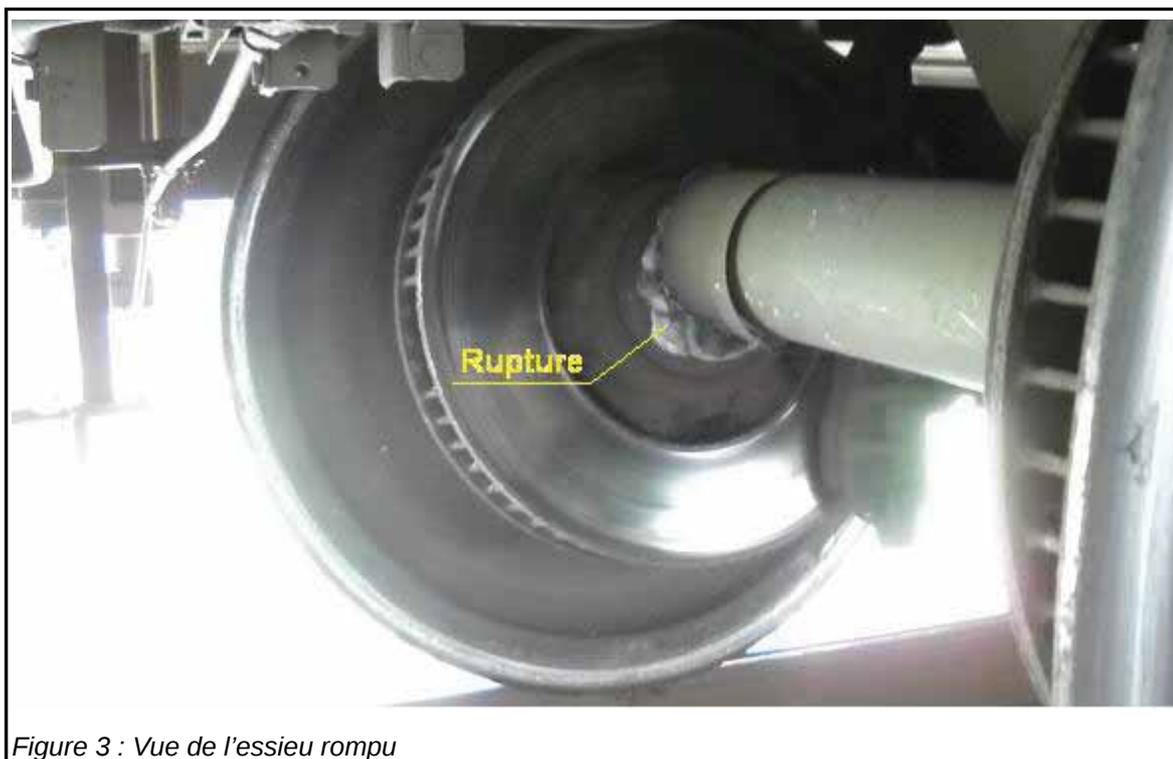
La cause directe du déraillement a été rapidement identifiée par les enquêteurs présents sur les lieux. Il s'agit de la rupture de l'axe de l'essieu 5-6 de la remorque ZR 19509 qui s'est produite à proximité du disque de frein situé de son côté droit par rapport au sens de la marche du train.

Figure 3 : Vue de l'essieu rompu

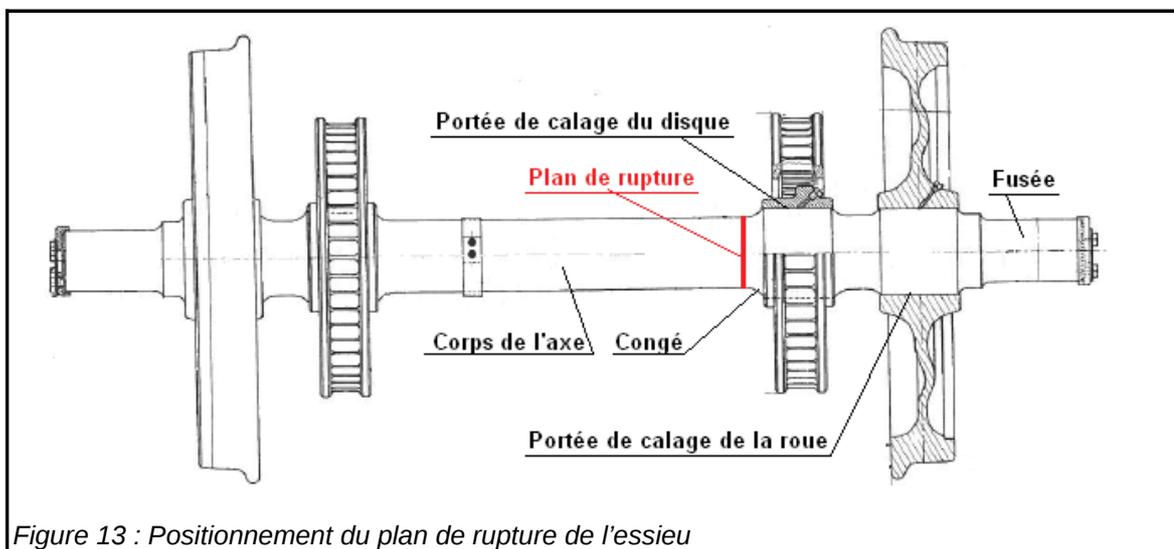
La rupture s'est produite dans le congé de raccordement entre le corps de cet axe et la portée de calage de l'un des disques de frein l'équipant.

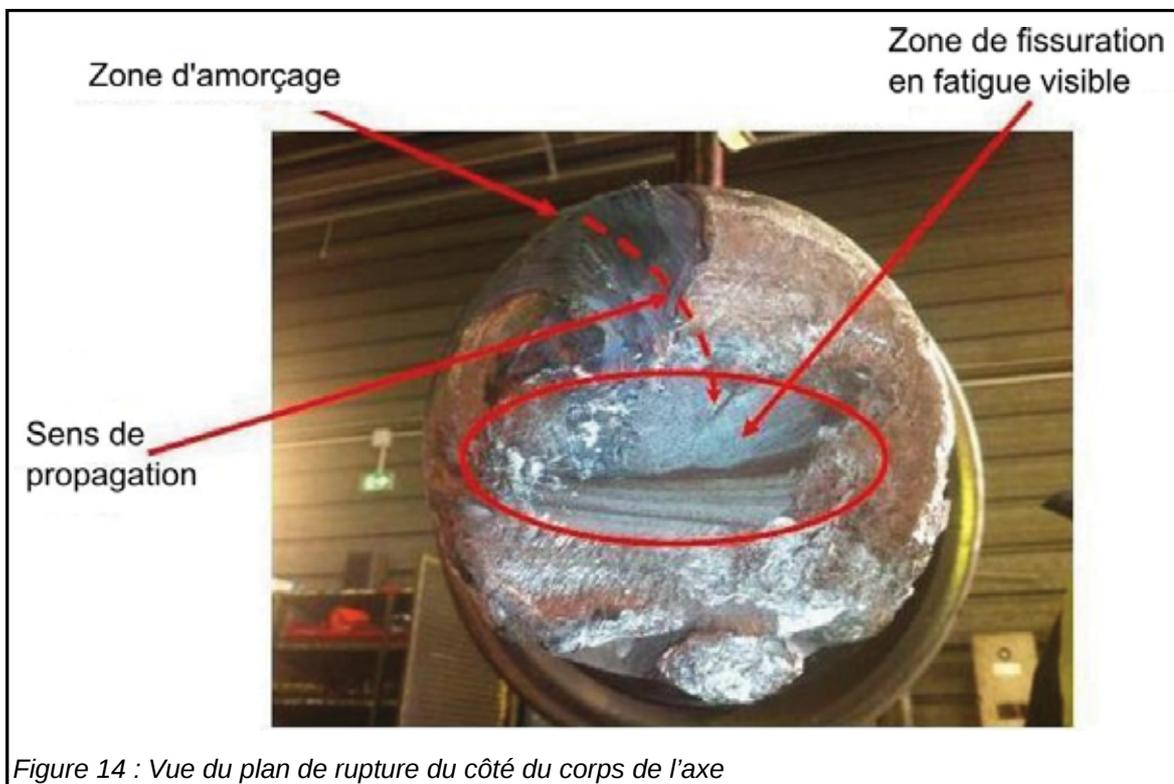
L'examen visuel du plan de rupture montre qu'elle fait suite à une fissuration de fatigue qui s'est propagée sur les deux tiers de la section de l'axe concerné.

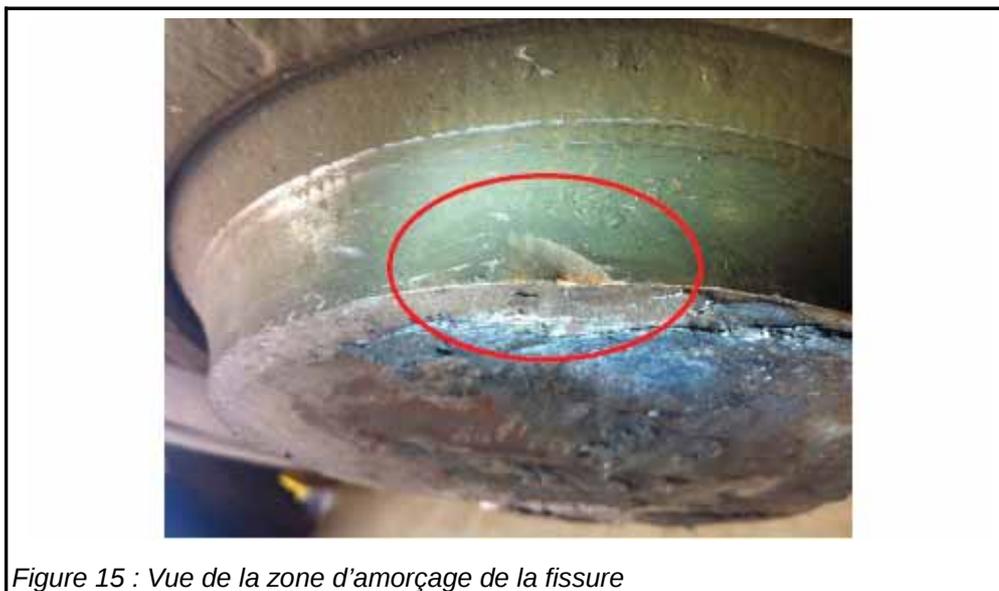
L'examen du congé de raccordement précité permet de localiser le défaut de surface qui a probablement été à l'origine de l'amorçage de la fissuration.

Le défaut présent dans la zone d'amorçage de la fissuration qui a conduit à la rupture de l'axe considéré est, de fait, situé dans une zone qui avait été meulée.

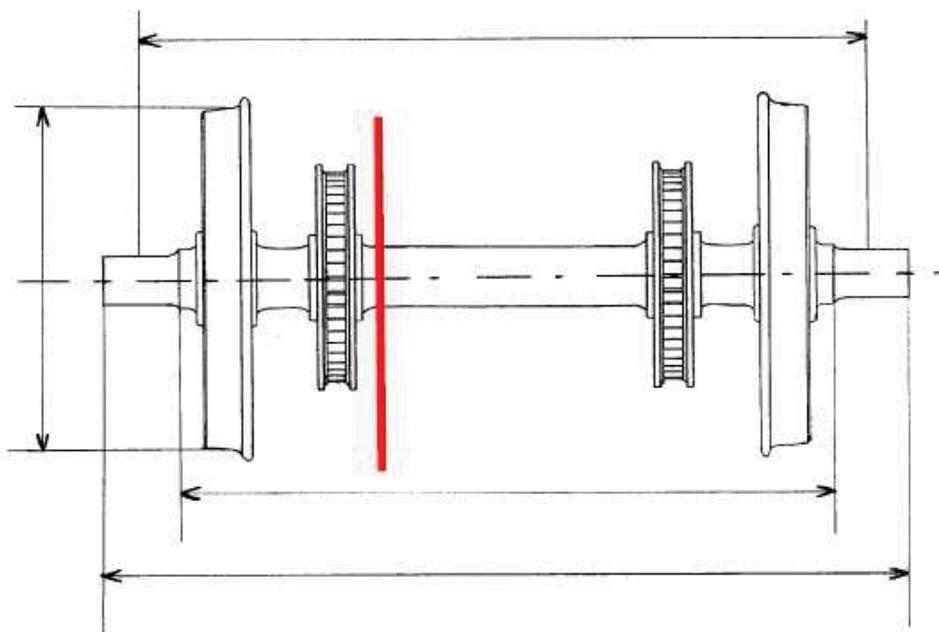
La rupture de l'axe est localisée dans la zone entre le rayon de raccordement de la portée de calage du disque et le corps (schéma 1).

Schéma 1 : Localisation de la rupture

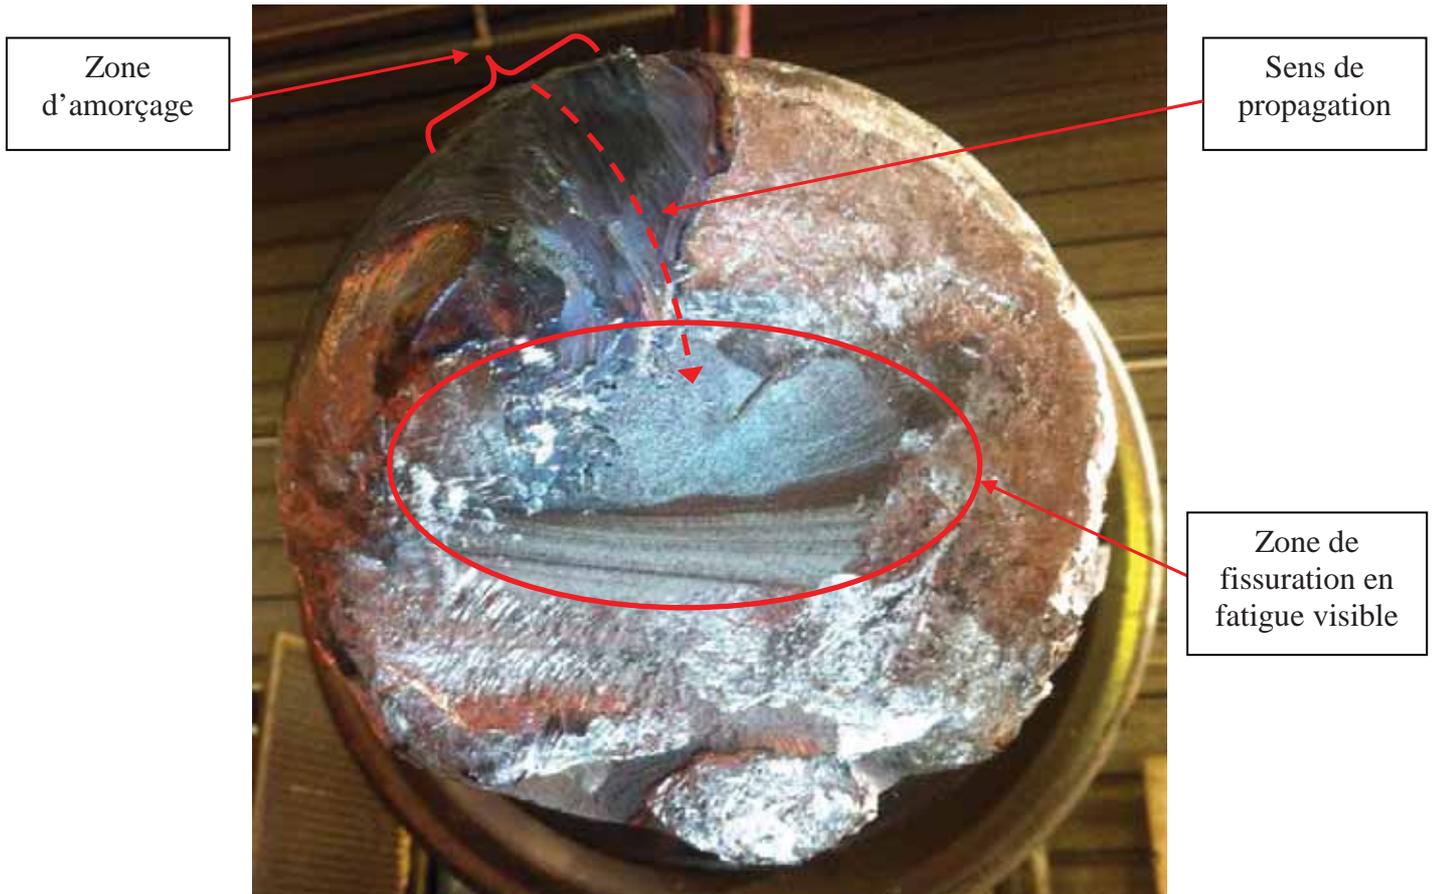
L'examen du faciès côté disque est trop endommagé pour être exploitable. En revanche le centre du faciès côté corps est épargné et révèle une propagation de la fissure par fatigue sur près de 2/3 de la section de l'axe. Connaissant le sens et l'orientation de la propagation d'une fissure de fatigue en flexion rotative il est possible de localiser approximativement la zone d'amorçage (Photo 1).

Photo 1: Faciès de rupture côté corps.

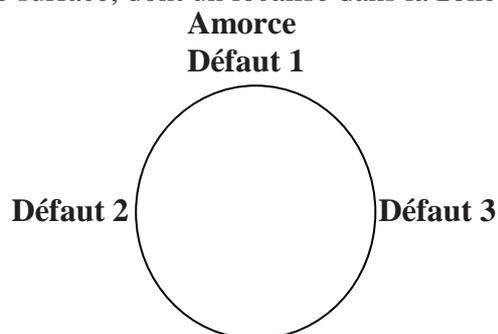
La surface de l'axe aux abords de la rupture côté disque de frein n'est pas dégradée et permet d'observer trois défauts de surface, dont un localisé dans la zone d'amorçage (schéma 2).

Schéma 2 : Localisation des défauts de surfaces

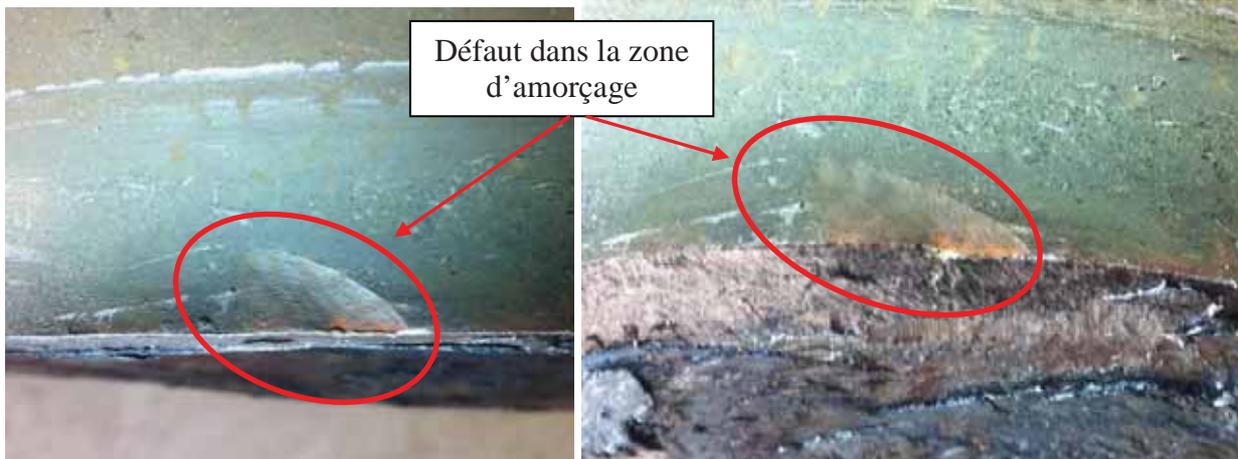
Photo 2: Défaut n°1 dans la zone d'amorçage

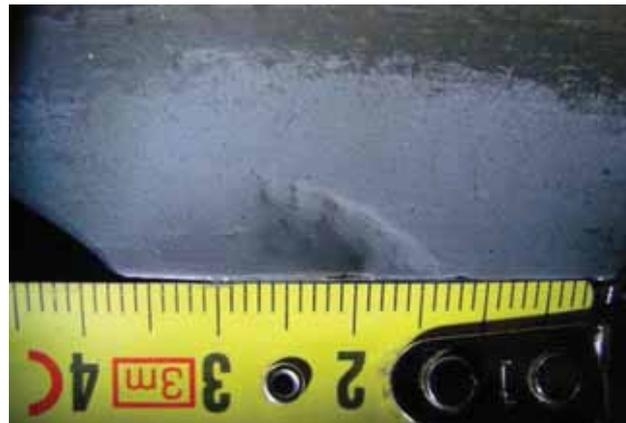
On observe après nettoyage que le défaut n°1 est recouvert de peinture. La peinture ne présente aucune dégradation (photo 4).

Photo 4: Défaut de surface n°1 avant décapage

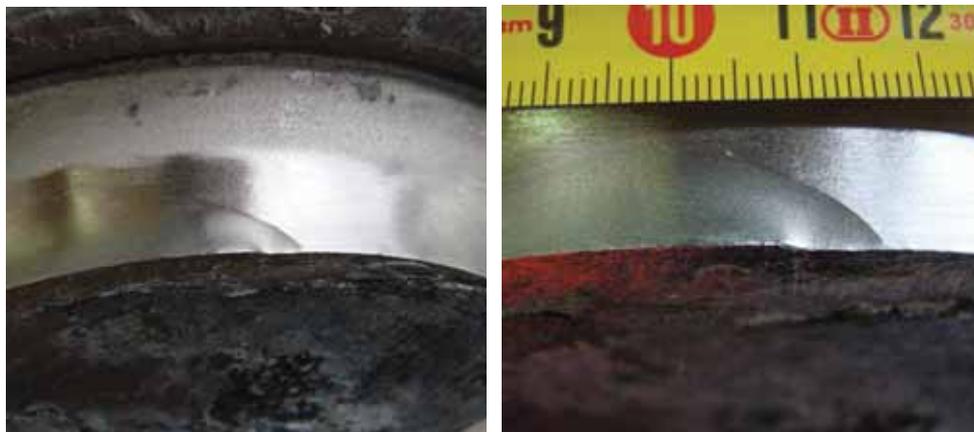
Le décapage de la peinture permet d'observer que la sortie du congé de raccordement côté corps est toilée sur toute la circonférence de l'axe (photo 5). Le défaut 1 correspond à une reprise par meulage (photo 6).

Photo 5: toilage sur toute la circonférence de l'axe côté

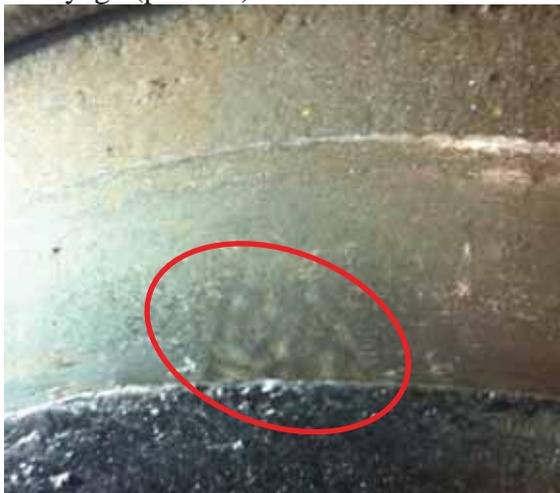
Photo 7: Défaut de surface n°2 avant nettoyage

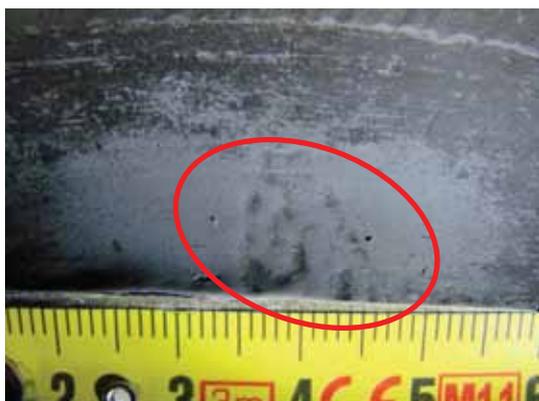
On observe après nettoyage que le défaut est recouvert de peinture. La peinture ne présente aucune dégradation (photo 8). Le défaut 2 correspond à une reprise par meulage. Des piqûres de corrosion résiduelles sont également observées dans la zone (photo 9).

Photo 8: Défaut de surface n°2 avant décapage

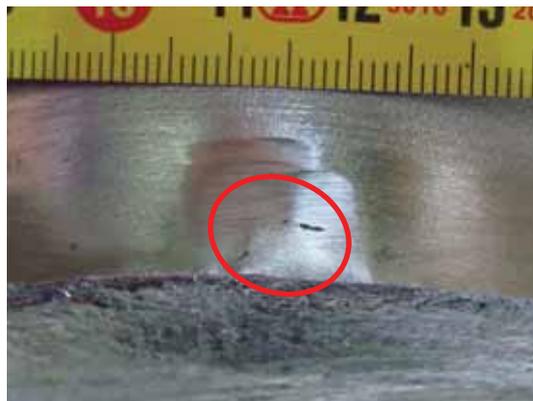
Photo 9: Défaut de surface n°2 après décapage

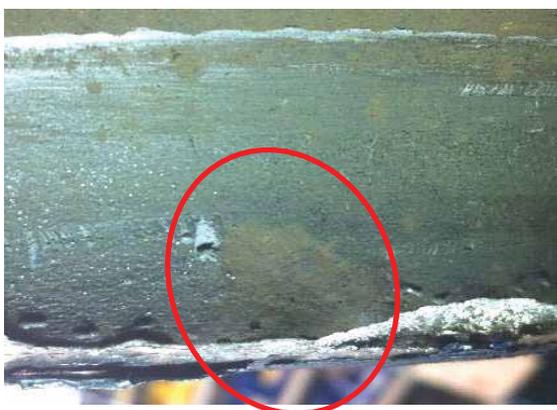
Photo 10: Défaut de surface n°3 avant nettoyage

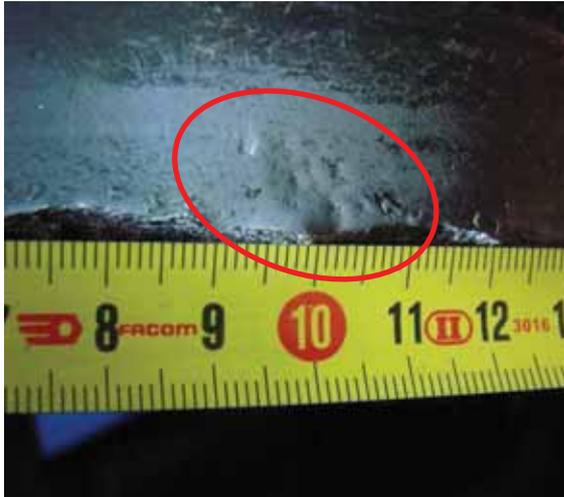
On observe après nettoyage que le défaut est recouvert de peinture. La peinture ne présente aucune dégradation (photo 11). Le défaut 3 correspond à une reprise par meulage. Une piqûre de corrosion résiduelle est également observée dans la zone (photo 12).

Photo 11 : Défaut de surface n°3 avant décapage

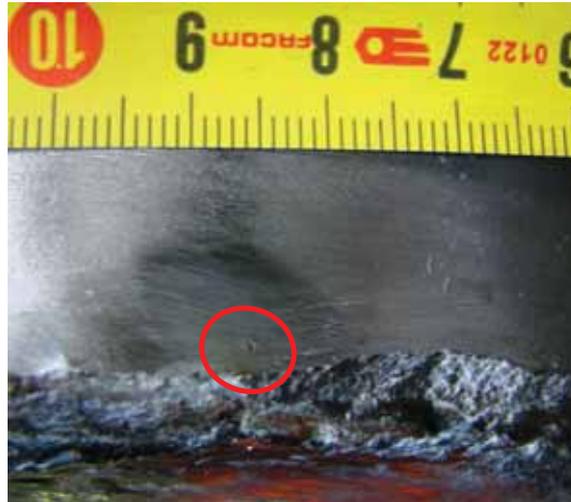
Photo 12: Défaut de surface n°3 après décapage

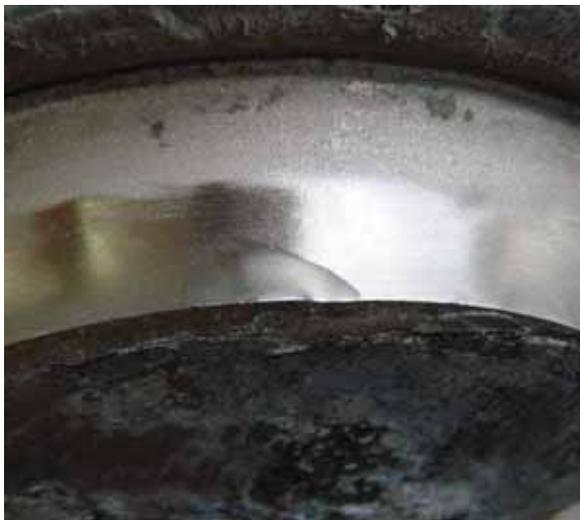
A la différence du congé de raccordement côté rupture, toilé (photo 13), le congé de raccordement côté opposé de la rupture est grenailé comme le reste du corps de l'axe (photo 14). Il présente également des traces de meulage avec des piqûres de corrosion résiduelles dans les zones meulées.

Photo 13: Congé de raccordement côté rupture

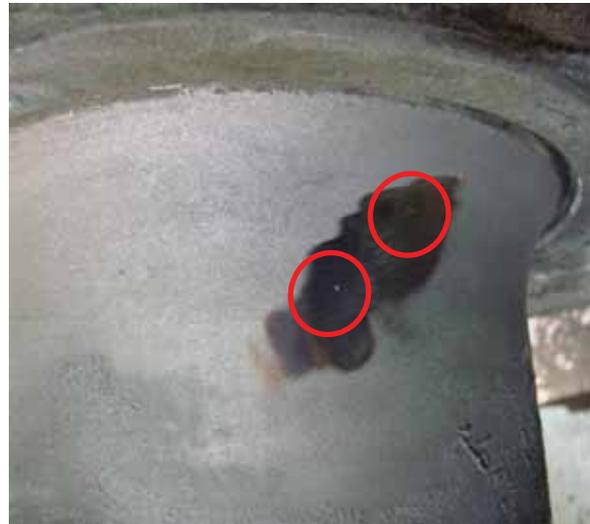
Photo 14: Congé de raccordement côté opposé

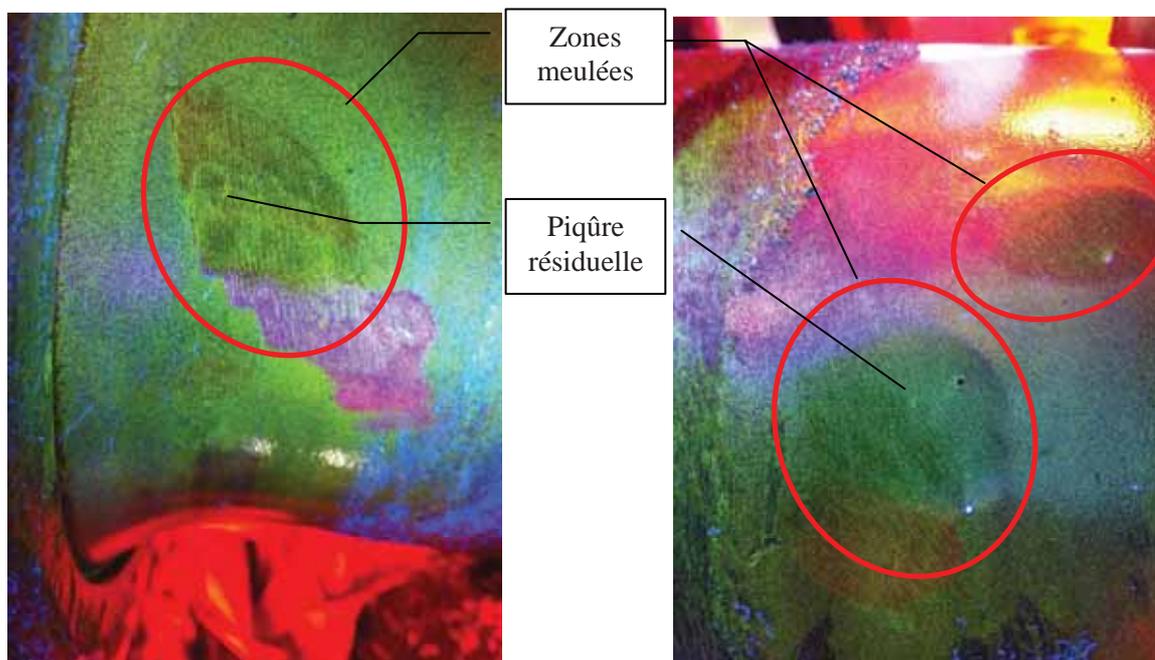
D'autres indications ont été observées correspondant aux piqûres de corrosion encore présentes dans les zone de meulage ou aux stries de meulage.

Photo 16: Zone côté opposé à la rupture

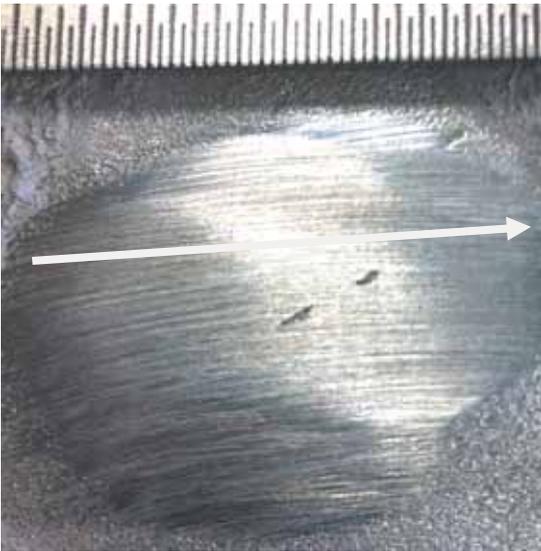
**Photo 2 : zone 4 \_ meulage longitudinal**

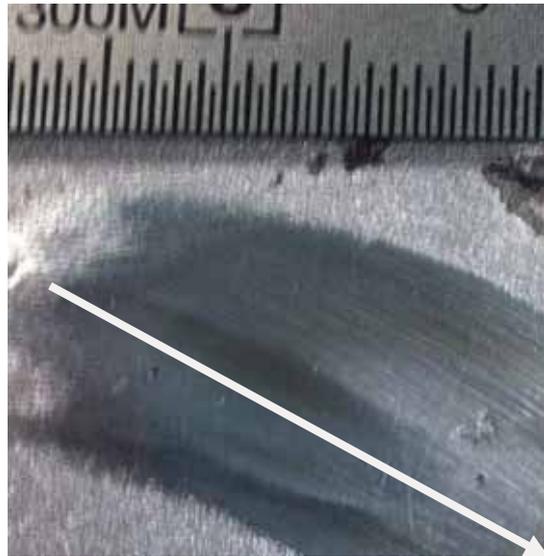
**Photo 3 : zone 8 \_ meulage 30°**

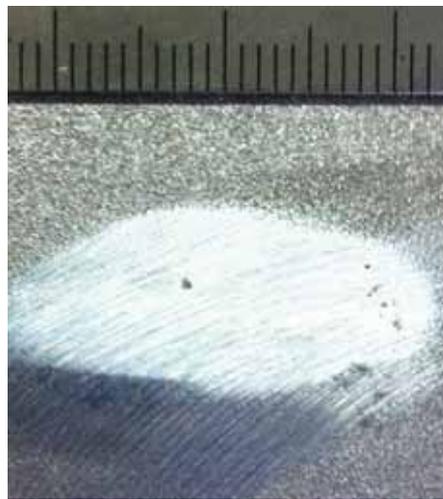
**Photo 5 : zone 13\_ défaut résiduel**

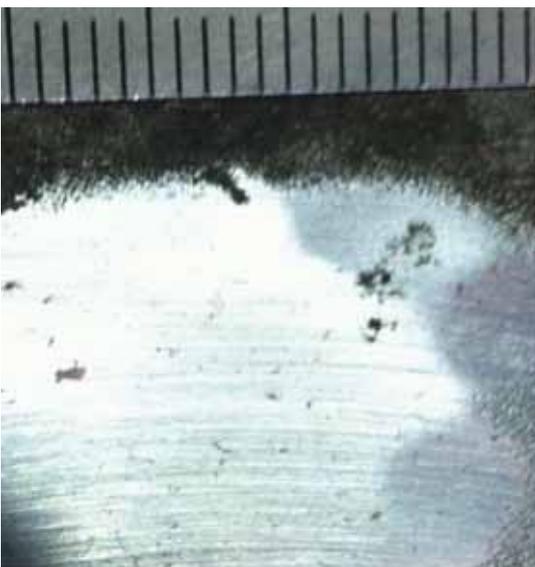
**Photo 6 : zone 7 \_ reprise de corrosion**

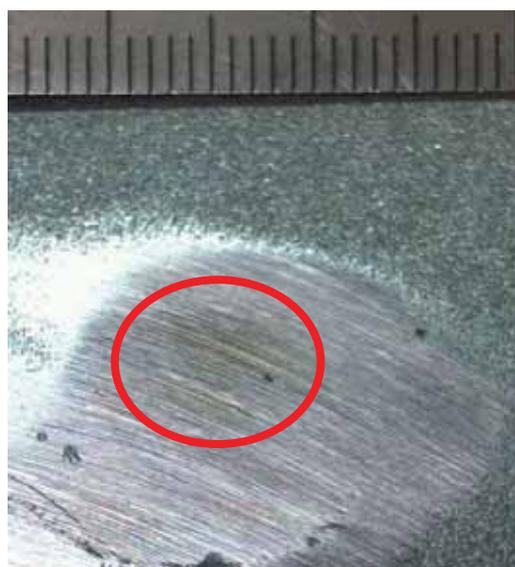
**Photo 7 : zone 12 \_ coloration**

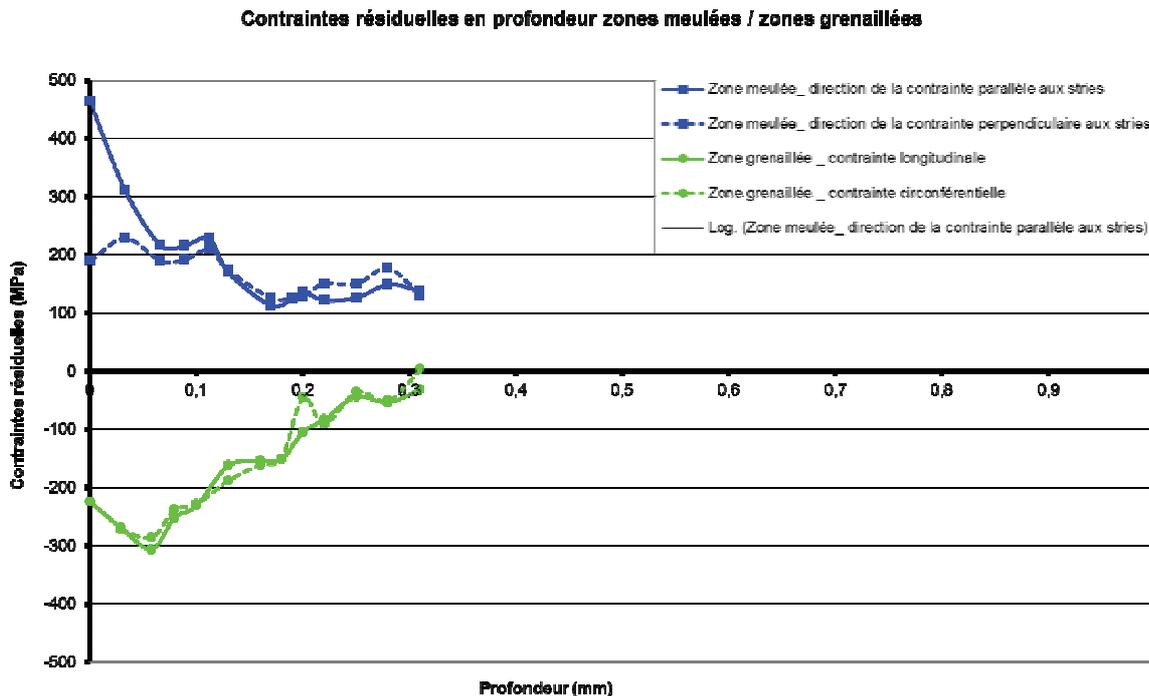
Dans la zone grenillée, la contrainte en surface est de l'ordre de -220 MPa avec un maximum de compression à -306 MPa à 0,06 mm de profondeur. Les contraintes résiduelles s'annulent à 0,30 mm de profondeur.

Figure 1 : profil des contraintes résiduelles en profondeur
