RAPPORT  
D'ENQUÊTE TECHNIQUE  
sur la rupture multiple de rail,  
franchie en vitesse par des trains  
le 26 novembre 2013  
à Carbonne (31)

Janvier 2016

**Bureau d'Enquêtes sur les Accidents  
de Transport Terrestre**

Affaire n° BEATT-2013-011

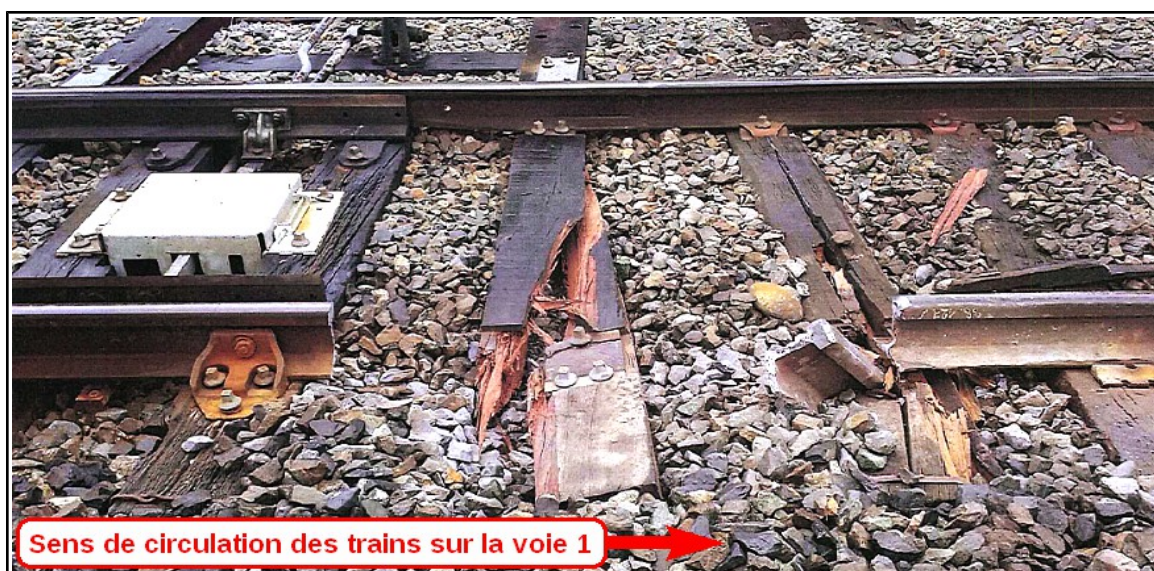
Cette sonnerie n'étant pas considérée comme une installation de sécurité, aucune restriction de circulation n'est prescrite en cas d'anomalie de son fonctionnement. Six autres trains circulent à vitesse normale, sans dérailer et sans que leurs conducteurs ne signalent de choc anormal, sur cette portion de voie avant qu'elle ne soit fermée aux circulations commerciales à 8h50 en raison de travaux programmés sur l'infrastructure. Un agent de maintenance de la signalisation de la SNCF\* qui recherchait depuis 8h05 la cause du dysfonctionnement de la sonnerie d'annonce découvre à 9h50 une lacune d'environ 1,30 m occasionnée par la rupture multiple de ce rail.

*Fig. 1 : La lacune dans la file de droite de la voie 1*

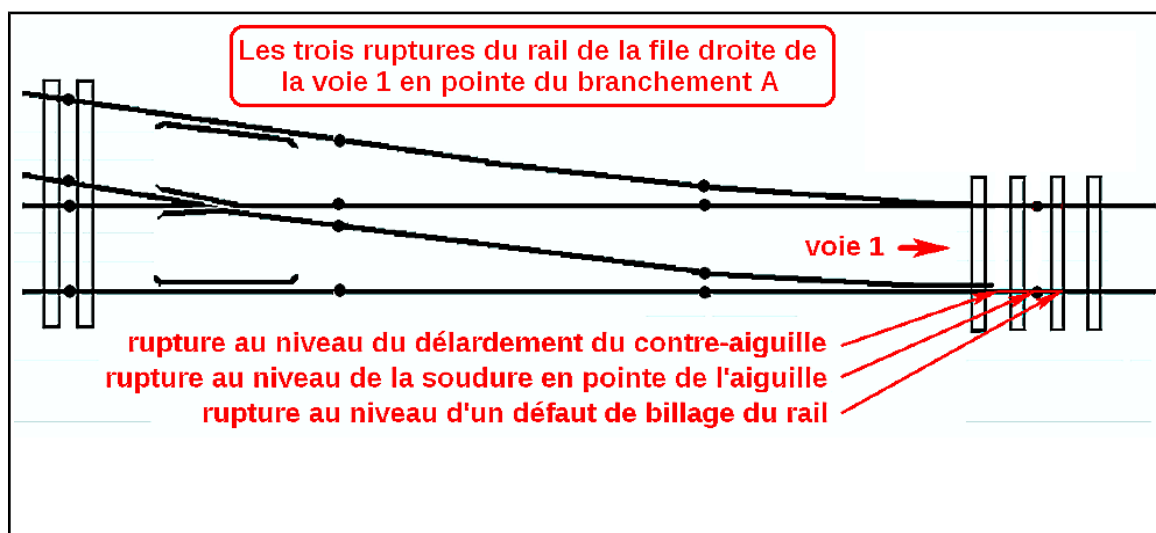
Trois ruptures successives dans le rail de la file droite de la voie 1 en pointe du branchement A ont occasionné une lacune de près de 1,30 m après que le rail s'est cassé en plusieurs morceaux. Les constats sont les suivants :

Fig. 7 : Les ruptures de rail en pointe du branchement A

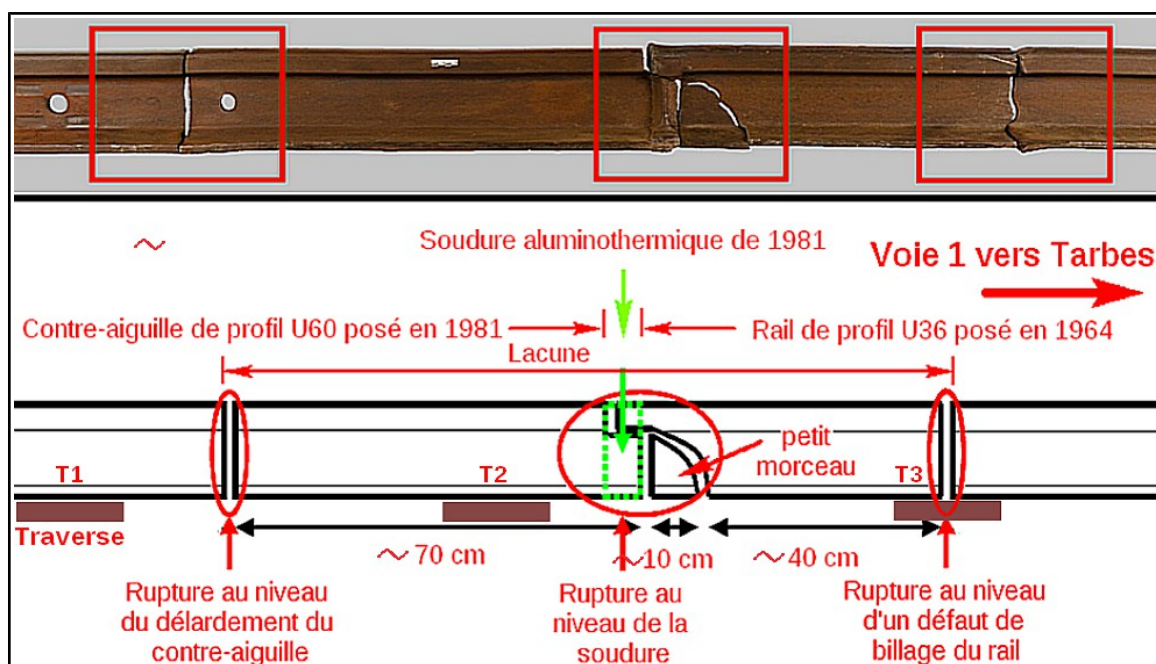
- les deux traverses bois au niveau de la lacune ont été très endommagées par les morceaux de rail rompus mais on ne constate pas de traces de roues.

Fig. 8 : La reconstitution du rail cassé vu de l'extérieur de la voie 1

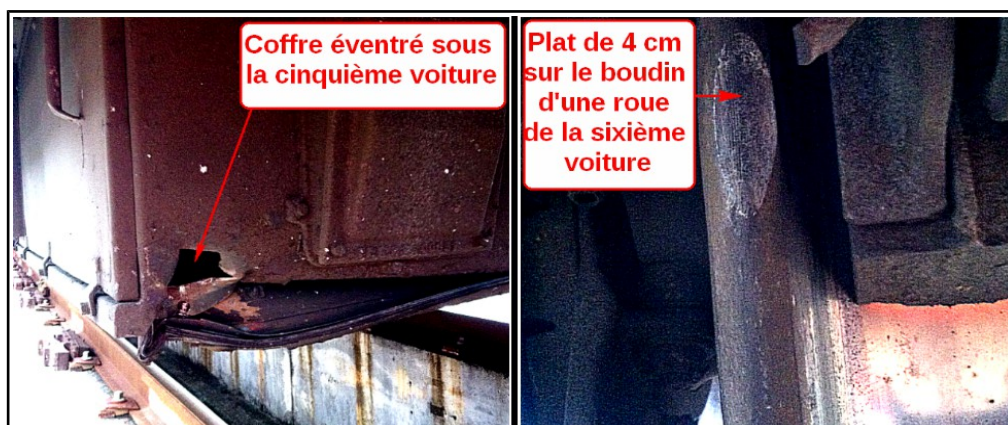
Fig. 9 : Exemples d'avaries constatées sous les voitures du train n° 4053

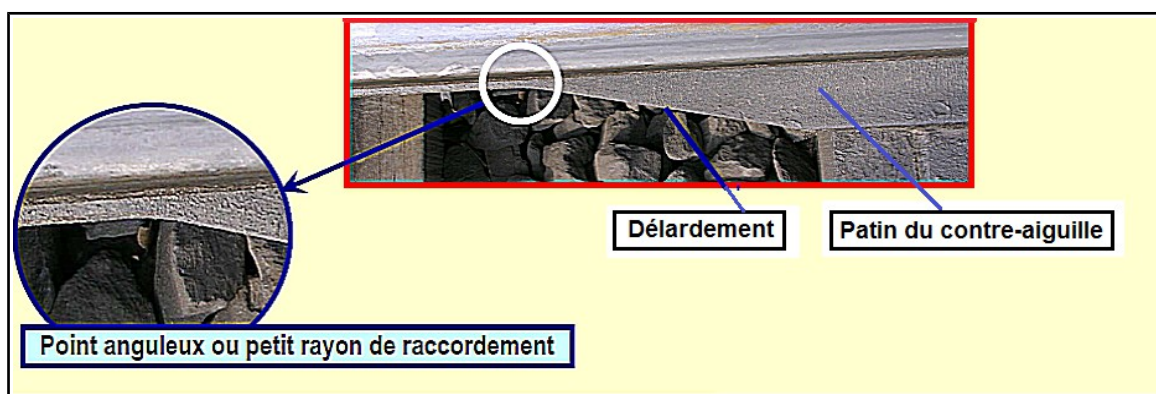
Dans un branchement, le patin du rail est usiné au niveau du contre-aiguille pour permettre à l'aiguille de se positionner contre ce dernier. Cet usinage est appelé délardement. Sur certains appareils comme le branchement A, ce délardement présente un point anguleux.

Fig. 10 : Vue du délardement du contre-aiguille

La première rupture dans le sens de circulation des trains sur la voie 1 est survenue justement au niveau de l'angle de raccordement du délardement du patin du rail.

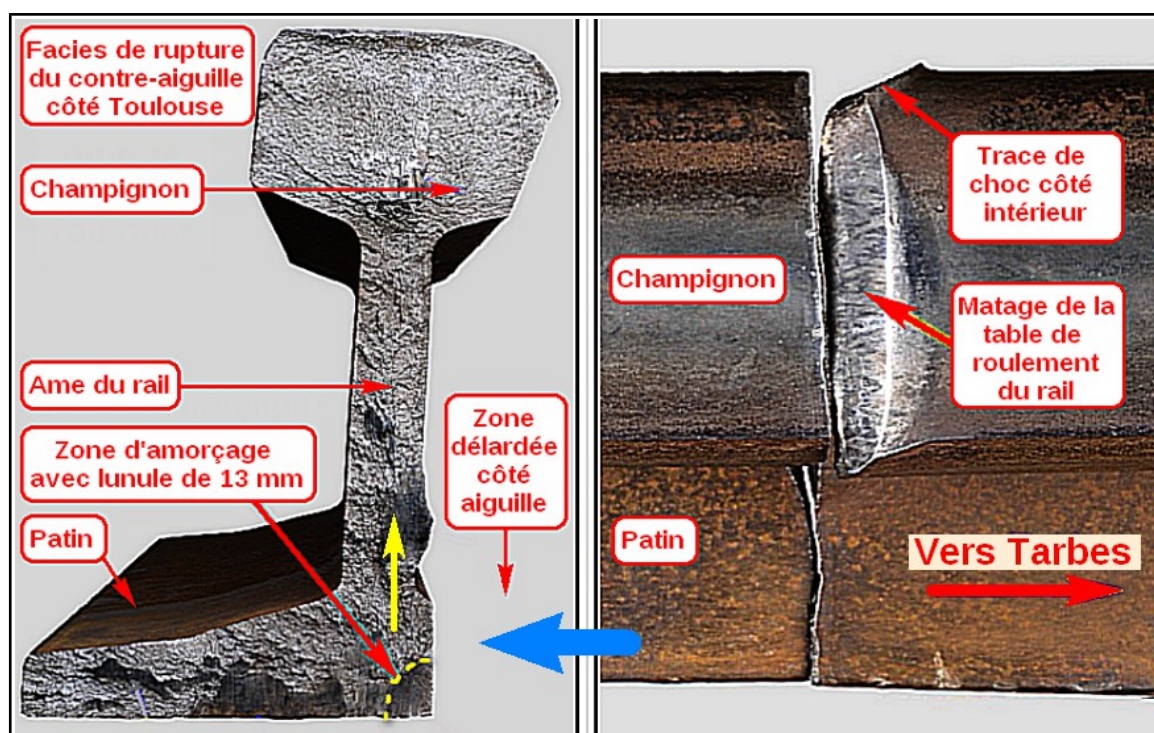
Fig. 11 : Photos de la rupture au niveau du délardement du contre-aiguille

Par ailleurs, on observe que la table de roulement du rail est fortement matée côté Tarbes ce qui indique que plusieurs essieux sont passés à cet endroit après la rupture. La trace de choc côté intérieur du champignon montre que ce tronçon aval s'est trouvé désaligné à un moment donné après la rupture et a été heurté violemment, probablement par le boudin d'une roue.

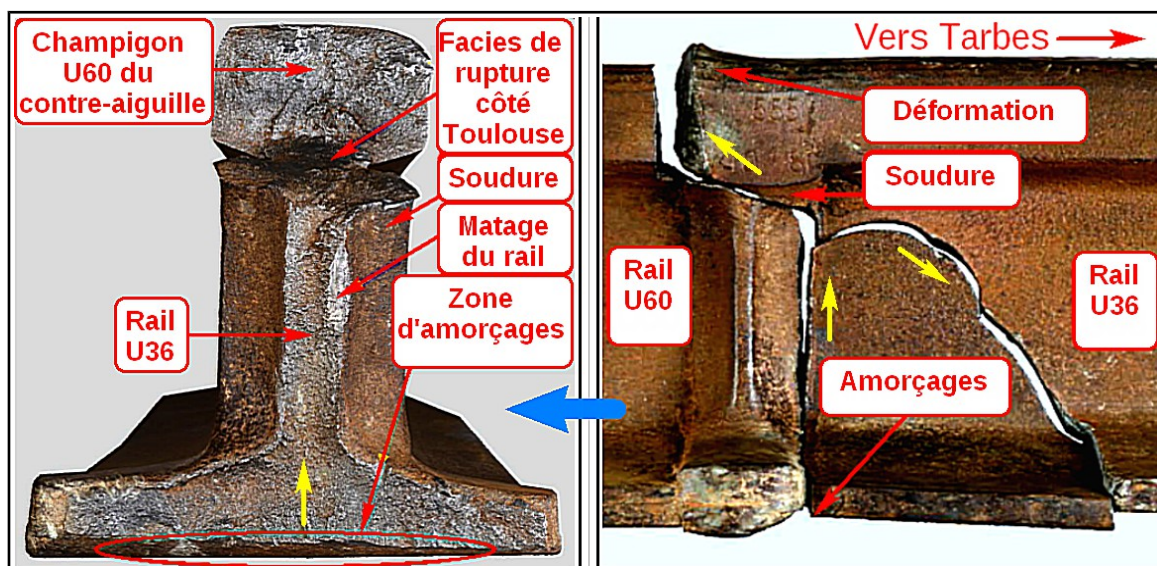
Cette rupture s'est produite au niveau de la soudure aluminothermique raccordant le contre-aiguille du branchement A en rail de type U60 au LRS en rail de type U36<sup>11</sup>. Les deux morceaux de rails de part et d'autre de cette soudure ayant été heurtés et projetés par un train, des déformations et des traces de choc sont présentes, essentiellement sur la partie aval de la rupture, côté Tarbes.

L'expertise a notamment mis en évidence une zone d'amorçages multiples en pied de patin du rail U36, du côté aval de la soudure. La rupture s'est ensuite développée rapidement verticalement dans le patin et l'âme du rail U36, le long de sa liaison avec le bourrelet de soudure, avant de s'étendre, avec une composante horizontale, vers le champignon côté Toulouse et vers le patin côté Tarbes. L'examen de la soudure elle-même montre qu'elle ne présente pas de défaut, qu'elle a été correctement réalisée en 1981 et qu'elle satisfait aux normes actuellement en vigueur pour valider les soudures aluminothermiques.

Fig. 12 : Photos de la rupture au niveau de la soudure de pointe du contre-aiguille

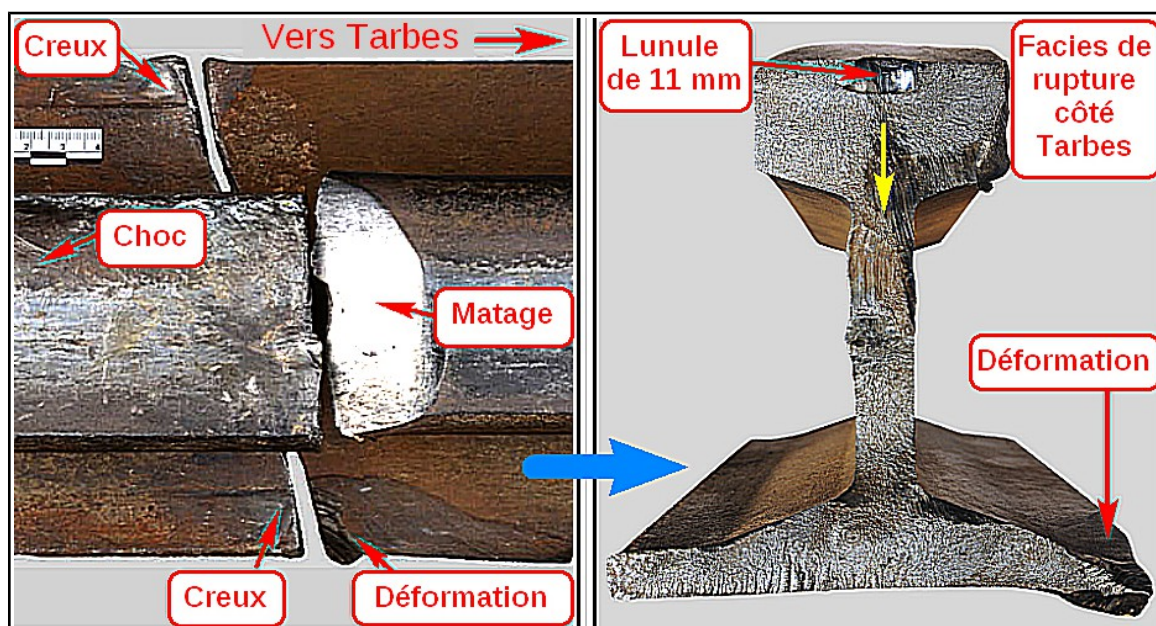
L'expertise a notamment mis en évidence une lunule d'une profondeur de 11 mm centrée sur la table de roulement du rail. La rupture brutale s'est initiée depuis cette lunule formée suite au développement lent d'une fissure sous l'effet de la fatigue. Elle s'est ensuite développée rapidement dans le champignon, l'âme puis le patin du rail. De tels défauts de billage, de faible profondeur et sans fissure transversale visible, font l'objet, une fois détectés, d'une surveillance spécifique mais, sur la base du retour d'expérience de la SNCF, ne sont pas susceptibles de provoquer une rupture imminente du rail.

Fig. 13 : Photos de la rupture au niveau du défaut de billage

On observe une zone de matage de la table de roulement côté Tarbes indiquant le passage d'essieux après cette rupture.

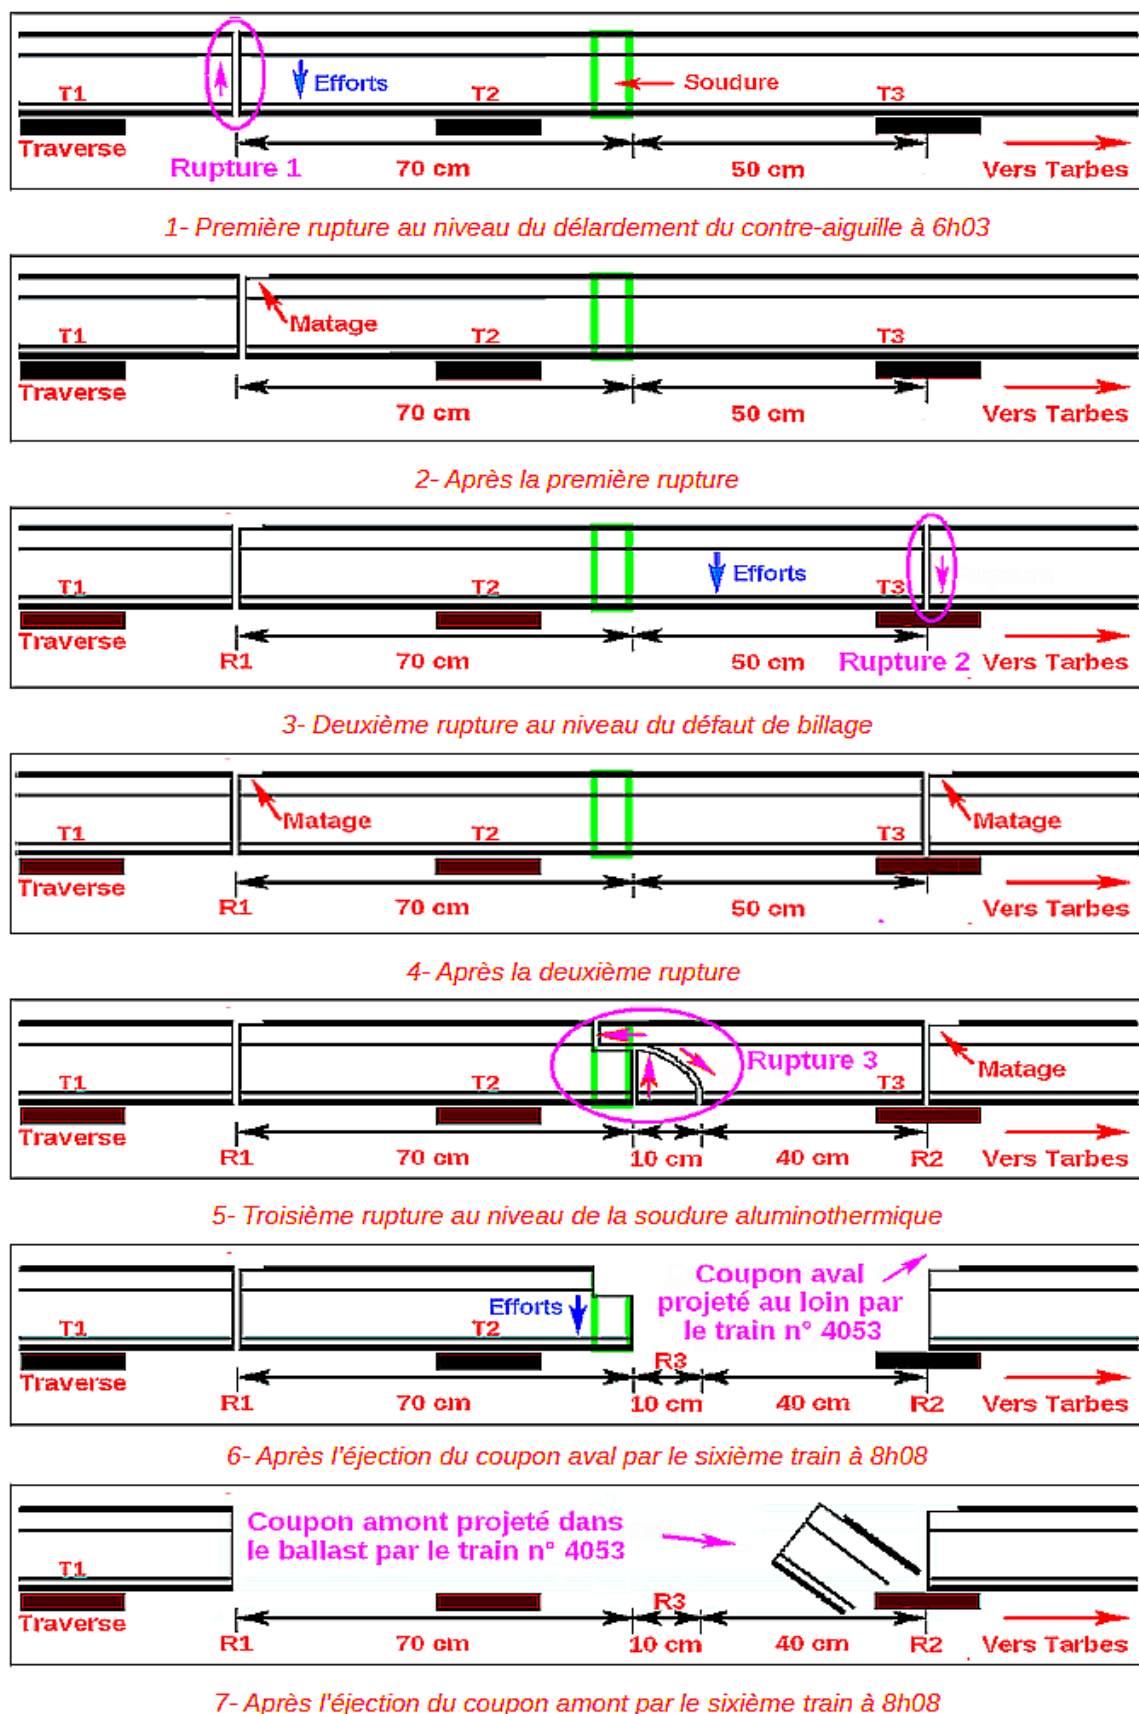
L'important matage du rail en aval de cette rupture montre que plusieurs trains l'ont franchie. Leur passage à vitesse normale, conjugué avec de la danse, a entraîné des sollicitations anormales qui ont provoqué les deux autres ruptures du rail en aval.

L'hypothèse la plus probable est que la seconde rupture soit survenue au niveau du point de fragilité du rail constitué par le défaut de billage affectant son champignon. Le coupon de rail de 1,20 mètres entre les deux ruptures, toujours fixé sur une traverse intermédiaire T2, est resté en place et le rail en aval a été maté par le passage des trains. Les efforts de flexion dans ce coupon entre les traverses T2 et T3 ont provoqué la zone d'amorçage de la fissuration au patin au niveau de la soudure de pointe du contre-aiguille, du côté du rail U36 de plus faible section. La rupture est survenue soudainement et le coupon aval de 50 cm n'était plus alors fixé sur des traverses. Son about amont a été heurté par la cinquième voiture du train n° 4053 qui l'a déformé et il a alors été projeté par ce train 120 mètres plus loin. Avec le passage des essieux sur la lacune, le coupon amont de 70 cm a basculé autour de la traverse T2 et, son about amont ayant été heurté par une roue de la sixième voiture de ce même train, il a été s'enfoncer dans le ballast au niveau de la traverse T3 en endommageant les traverses T2 et T3.

Fig. 14 : Le scénario de la rupture multiple

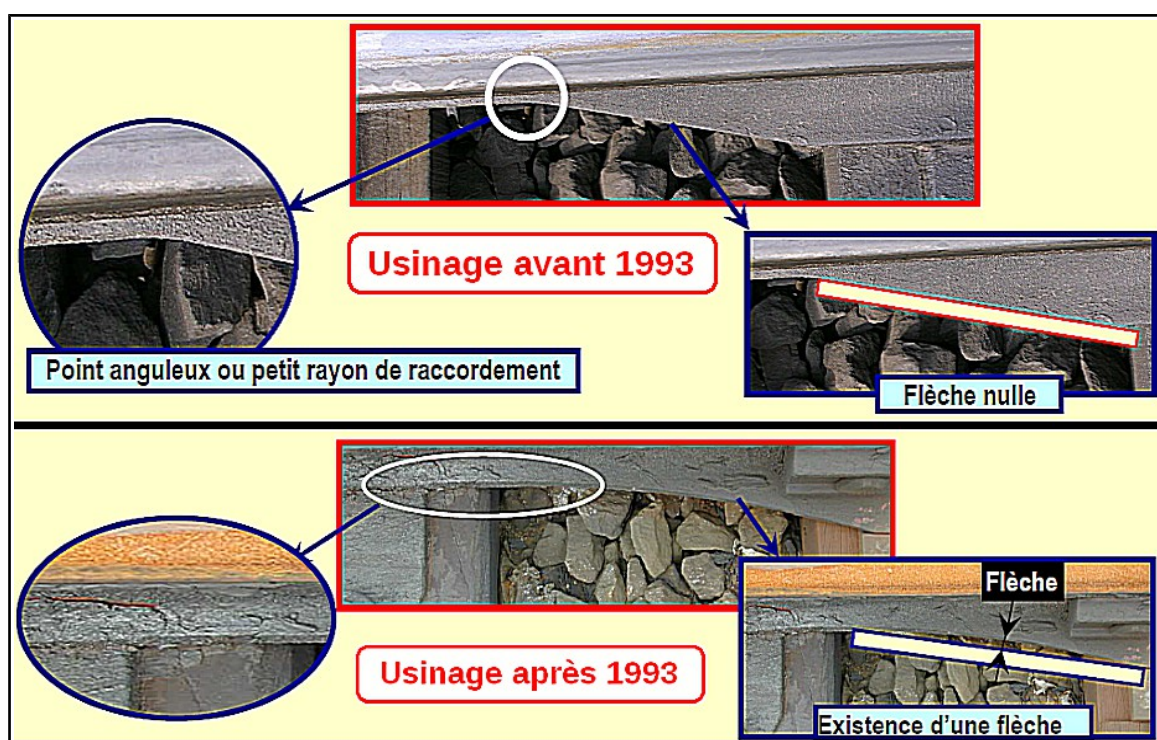
La première rupture a été favorisée par la présence d'un angle vif sur le patin usiné de ce contre-aiguille posé en 1981 qui constitue une fragilité identifiée du rail. Pour se prémunir contre ce risque une nouvelle procédure d'usinage de cette partie d'appareil de voie, sans angle vif, a été mise en place en 1993.

Fig. 15 : L'usinage de la zone de délardement du patin des demi-aiguillages

Suite à cette rupture de rail, sous le contrôle de l'EPSF, la SNCF a fait visiter les demi-aiguillages des 3306 appareils de voie sur lesquels d'une part une rupture de rail n'est pas détectable par un circuit de voie<sup>12</sup>, et d'autre part circulent soit des trains de voyageurs ou de matières dangereuses, soit d'autres trains à une vitesse supérieure à 40 km/h. Il a ainsi été mis en évidence 2404 appareils de voie avec l'ancien type d'usinage du patin.
