**RAPPORT  
D'ENQUÊTE TECHNIQUE**  
sur le franchissement d'un signal fermé  
et le talonnage d'une aiguille  
par un TER à Antibes (06)  
survenus le 26 décembre 2016

**Bureau d'Enquêtes sur les Accidents  
de Transport Terrestre**

Affaire n° BEATT-2016-012

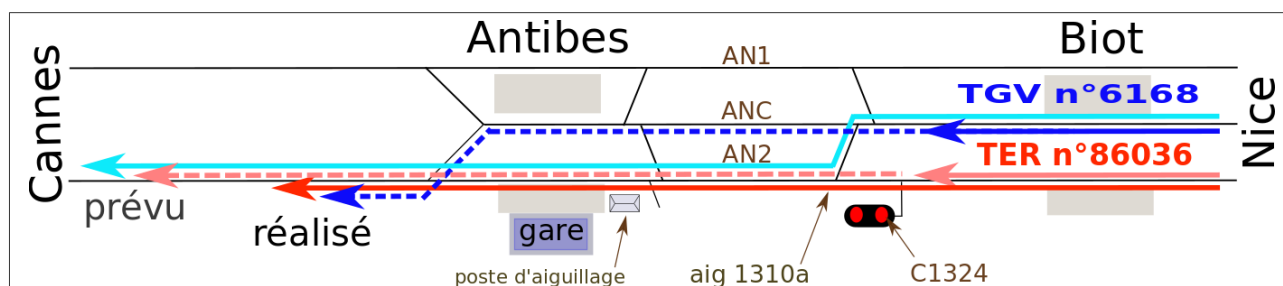
Vue n° 1 : schéma simplifié des voies de la gare d'Antibes

Le lundi 26 décembre 2016 à 16 h 10, en gare d'Antibes, le TER n° 86036, circulant entre Ventimiglia et Cannes, franchit à la vitesse de 15 km/h environ l'aiguille 1310a située sur la voie principale AN2 et positionnée pour le TGV n° 6168 arrivant voie ANC. L'aiguille 1310a protégée par le signal carré 1324 est talonnée<sup>1</sup>.

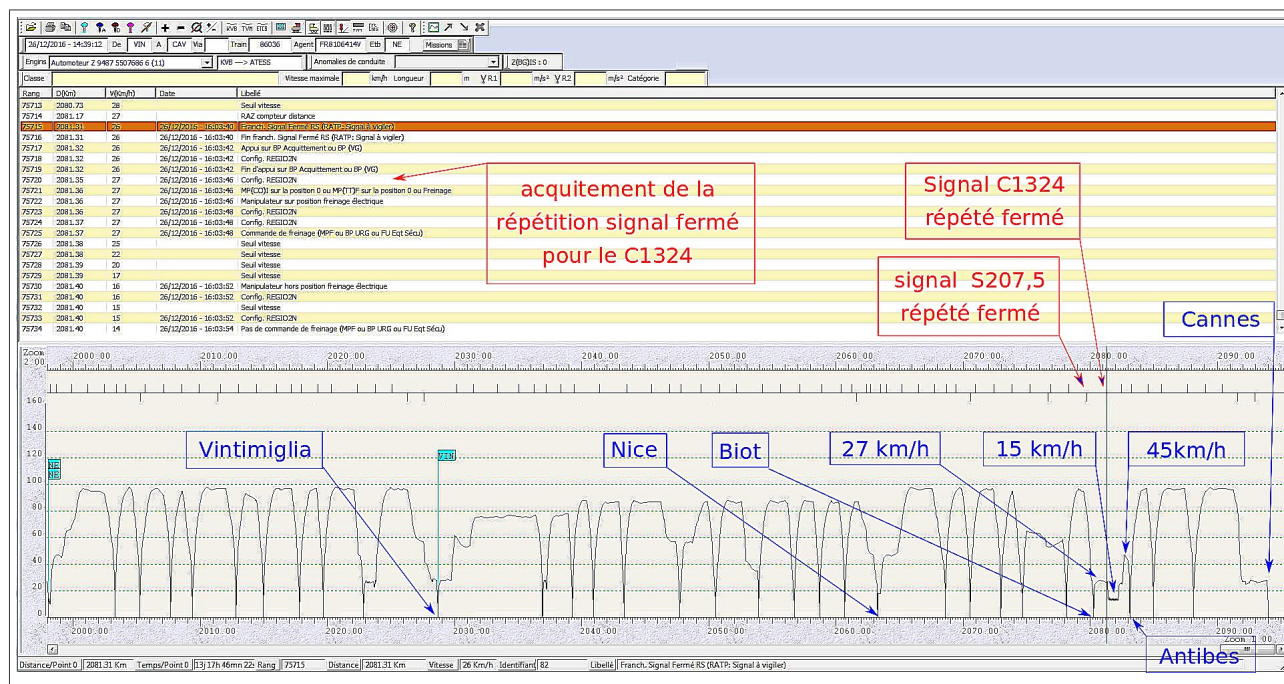
Vue n° 12 : extrait des données ATESS

La vue n° 12 montre un extrait des données issues de l'enregistrement ATESS de la rame Z55685. Les vitesses sont conformes aux limites en vigueur le jour de l'incident.

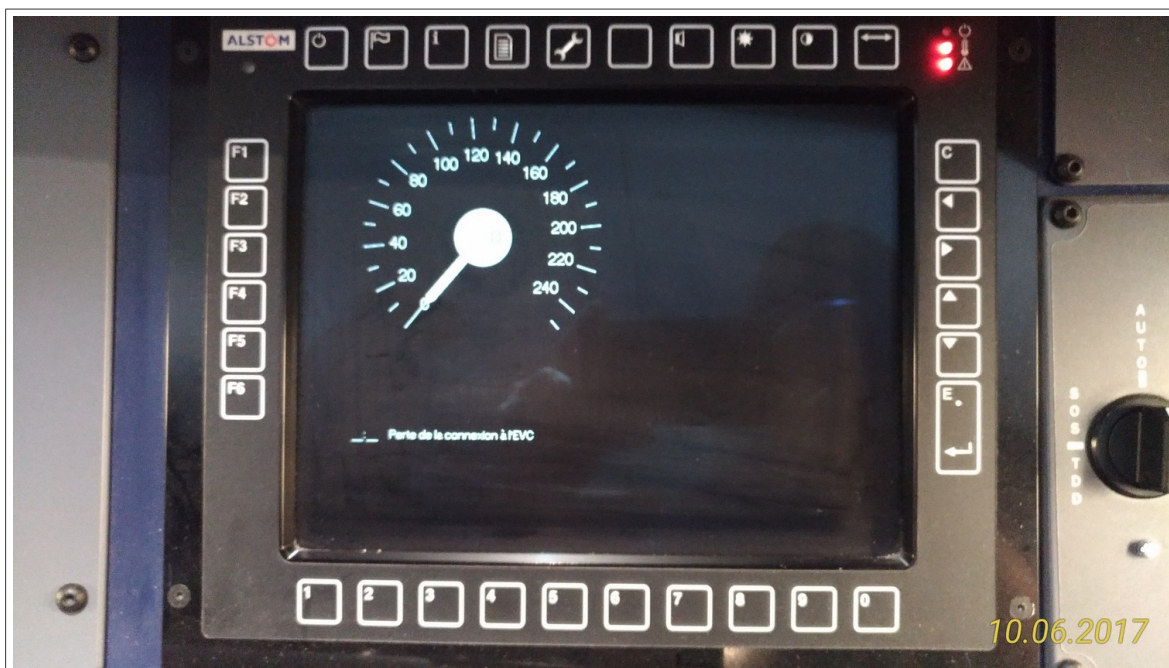
Vue n° 15 : KVB hors service

En cas de panne, que le DMI soit allumé avec le message « perte de la connexion à l'EVC » (voir vue n° 15) ou que cet écran soit éteint, le conducteur est tenu d'appliquer une même procédure figurant dans le manuel de conduite du Regio 2N (page 170) : **arrêt immédiat**, puis consultation du guide de dépannage. En pareille circonstance, une relance du système DMI-KVB est alors nécessaire.

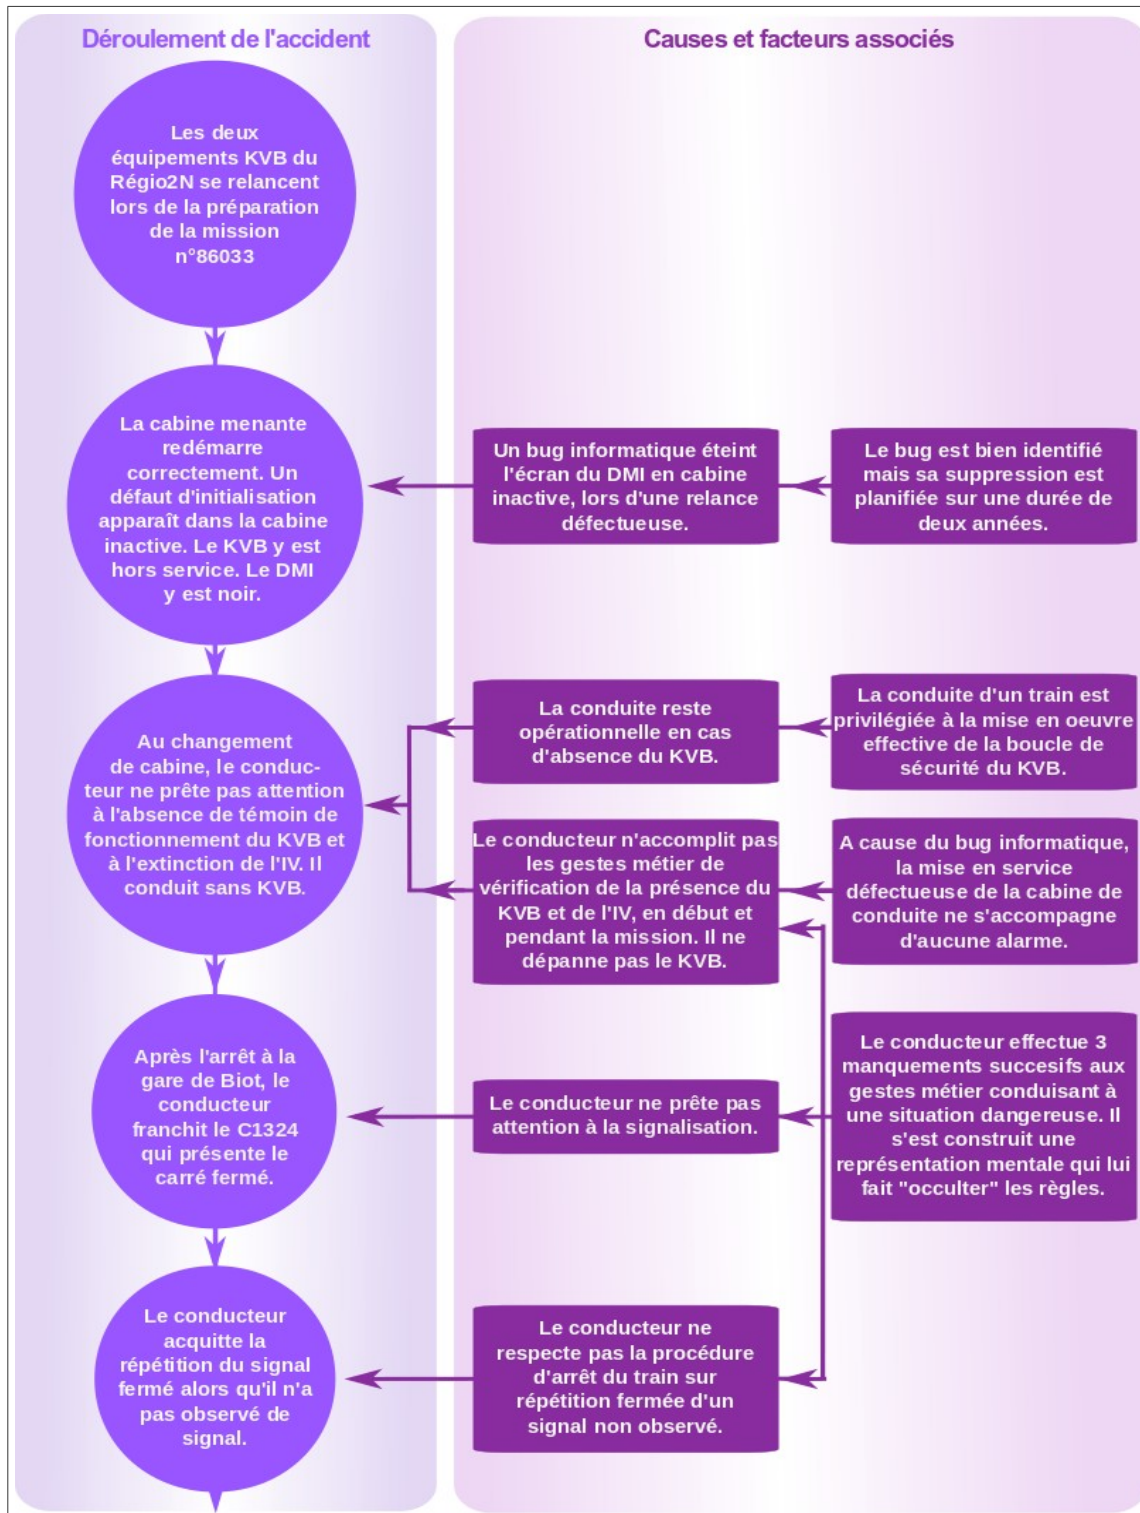
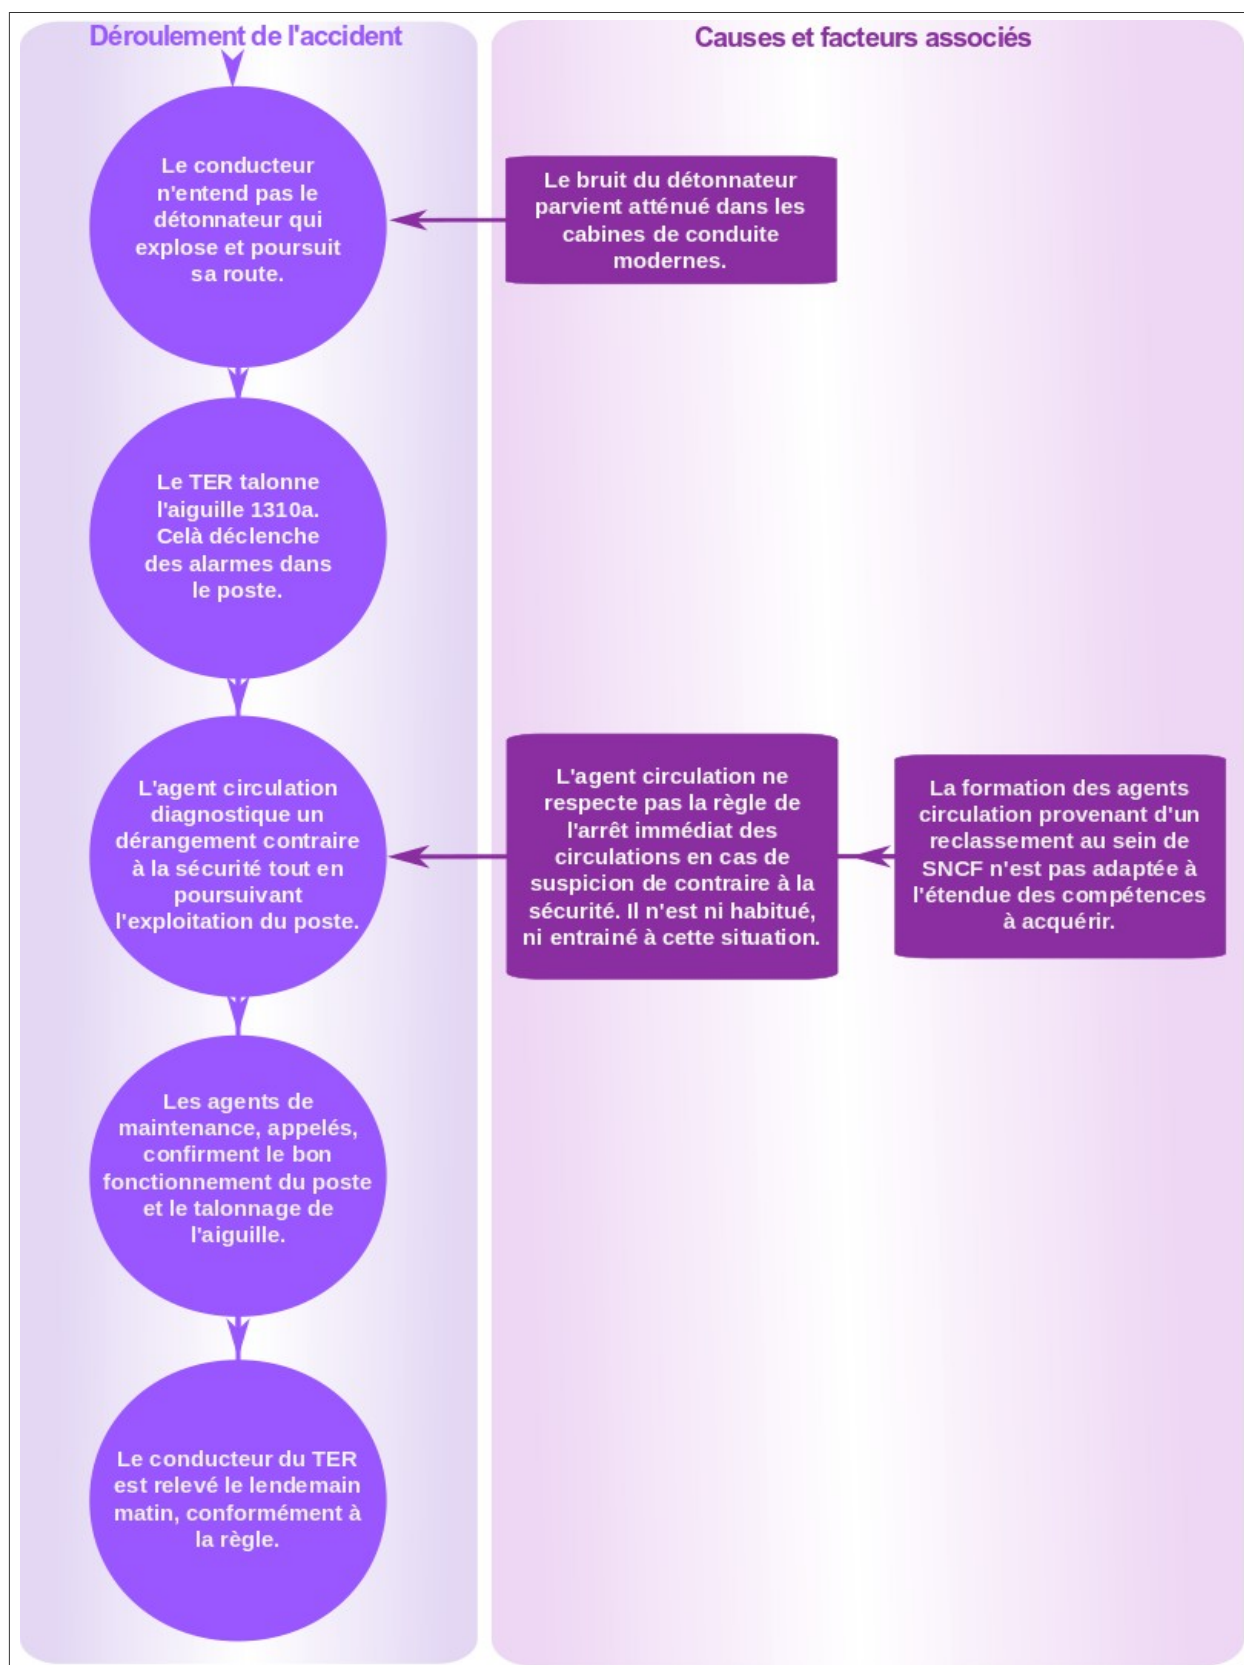
Vue n°18-1 : déroulement de l'incident, causes et facteurs associés

À cause du bug informatique « code 14 », le DMI était éteint et silencieux, privant le conducteur des alarmes prévues, mais aussi de l'indicateur de vitesse. Le conducteur a fait ses procédures de mise en service de la cabine, sans vérifier quoi que ce soit sur les différents appareils du train car, sans doute, conforté par l'absence d'alarmes lumineuses ou sonores. Depuis le départ de Ventimiglia, le conducteur conduit avec la VI active pour réguler la vitesse de son train ; ainsi il n'observe pas l'indicateur de vitesse de son tableau de bord. Faute d'avoir procédé aux vérifications initiales et d'avoir observé son tableau de bord pendant la conduite, il ne s'est, semble-t-il, pas aperçu que cet indicateur était absent et que le KVB était lui aussi absent.
