**RAPPORT  
D'ENQUÊTE TECHNIQUE**  
sur la collision entre  
un train express régional  
et un véhicule léger  
survenue le 15 janvier 2021  
sur le passage à niveau n° 44  
à Péronnas (01)

Mars 2023

Organisme auteur : Bureau d'Enquêtes sur les Accidents de Transport Terrestre (BEA-TT)

Affaire n° BEATT-2021\_01

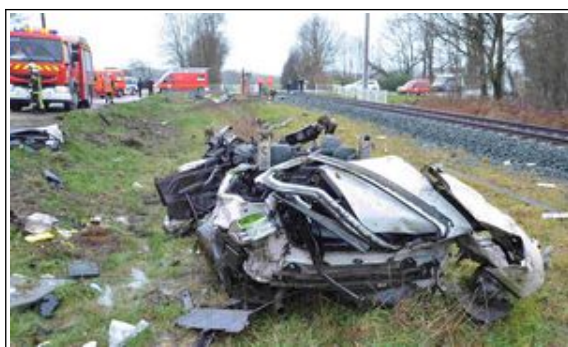
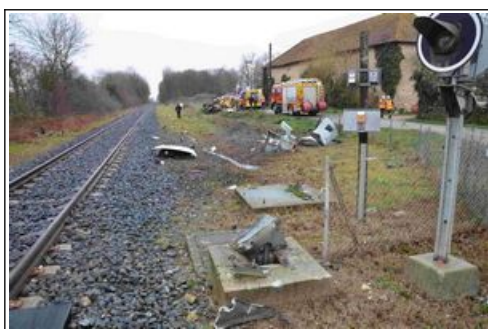
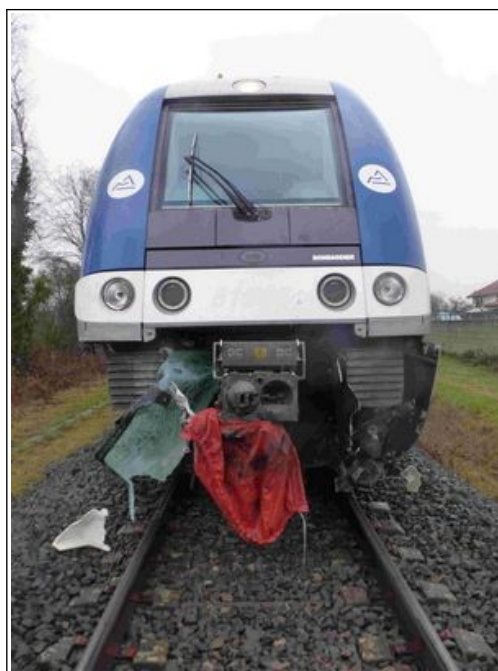
**Figure 4 : le véhicule léger, le passage à niveau et l'avant du train après l'accident**  
et les opérations de désincarcération de la victime  
photos Police nationale

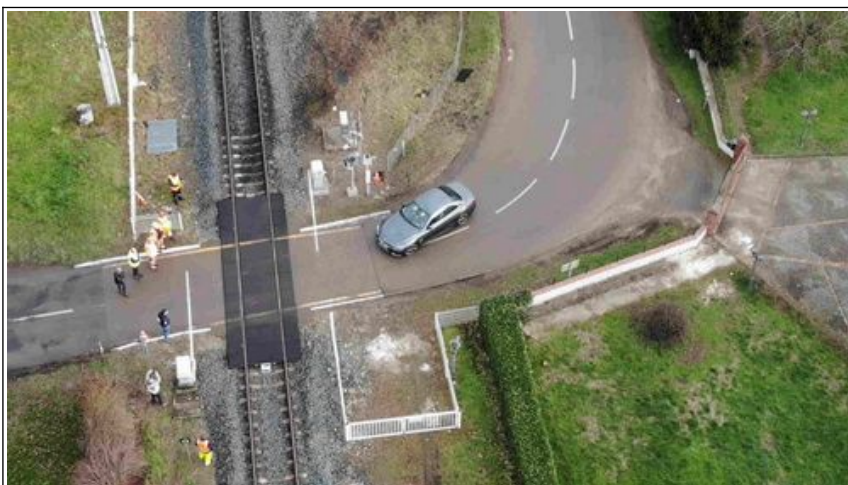
**Figure 8 : identification des conditions de franchissement du PN**  
source Police

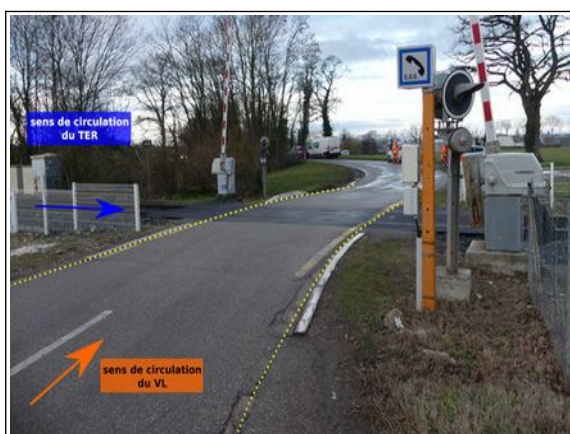
**Figure 9 : illustration du profil en long de la route au droit du PN n° 44**  
*photo et légende BEA-TT*

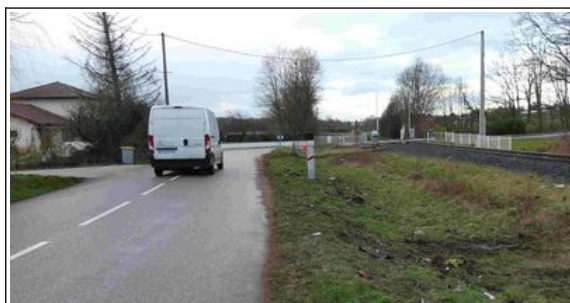
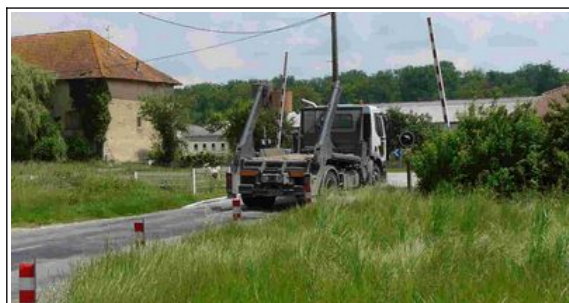
Les enquêteurs du BEA-TT ont pu constater des situations dans lesquelles des usagers étaient amenés à déborder sur l'autre voie à l'approche du passage à niveau, ainsi que des conflits de priorité au niveau du PN entre deux usagers arrivant en sens opposés.

Photo prise dans le sens du VL accidenté

Photo prise dans le sens opposé

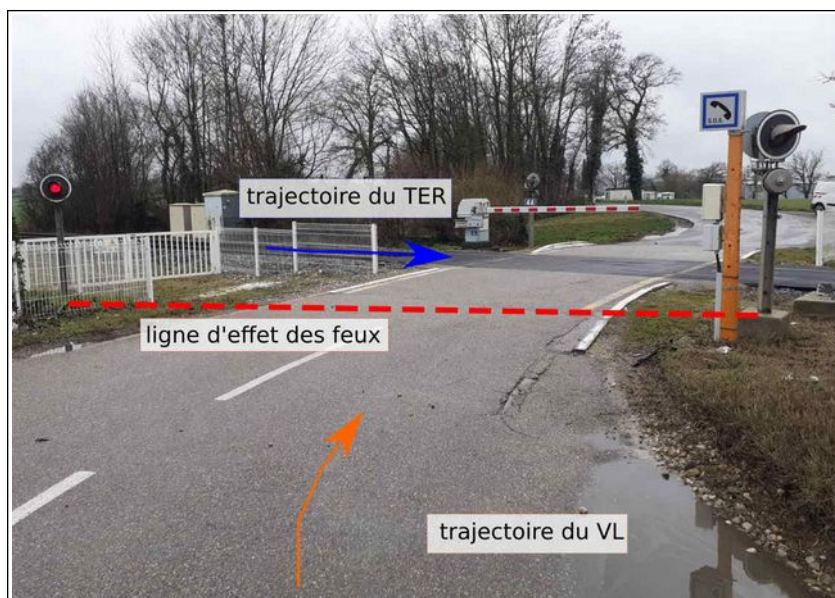
**Figure 15 : photo illustrant les positions des deux feux situés à l'est du PN, soit ceux concernés par le VL accidenté**  
image initiale Police nationale, légendée BEA-TT

La visibilité sur certains équipements du PN (demi-barrière baissée, feu rouge clignotant à droite) était diminuée par la configuration géométrique des lieux, notamment à cause d'une approche parallèle aux voies ferrées et à la présence d'une armoire métallique (voir le chapitre sur les recommandations).

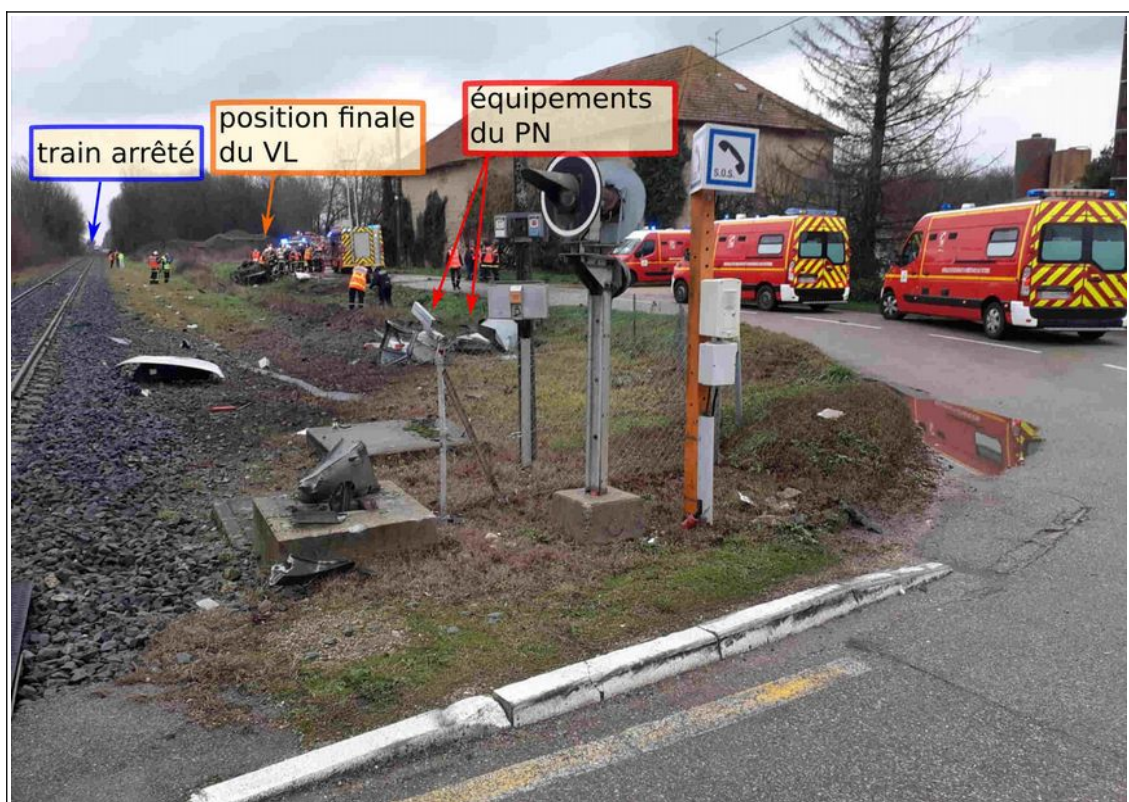
Des traces de frottement sont présentes sur les bordures blanches au droit du PN. Un examen de plusieurs images d'archives montre que des traces étaient déjà présentes en 2018 et 2019. Les enquêteurs du BEA-TT n'ont pas pu établir de lien entre des traces et l'accident étudié dans le présent rapport.

**Figure 18 : photo illustrant les positions finales du VL et du TER après le choc**  
image initiale Police nationale, légendée BEA-TT

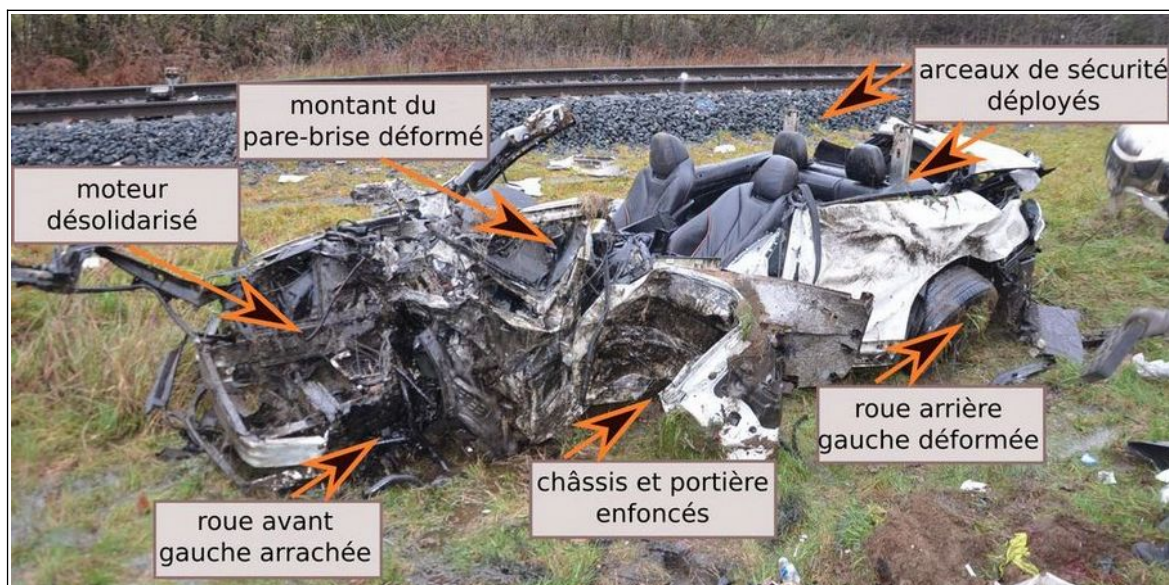
Les principales observations sur l'épave, réalisées par les enquêteurs du BEA-TT à partir des photos de l'intervention des secours et quelques jours après l'accident sur le lieu de stockage du véhicule, font état d'un côté avant gauche du véhicule fortement déformé, comparativement à la partie arrière du véhicule ou encore au côté droit de celui-ci. La roue avant gauche s'est désolidarisée du reste du véhicule, comme la roue arrière droite. Enfin, le châssis côté gauche est significativement enfoncé.

**Figure 20 : côté gauche du véhicule après les opérations de désincarcération de la victime**  
photo Police nationale, légendée BEA-TT

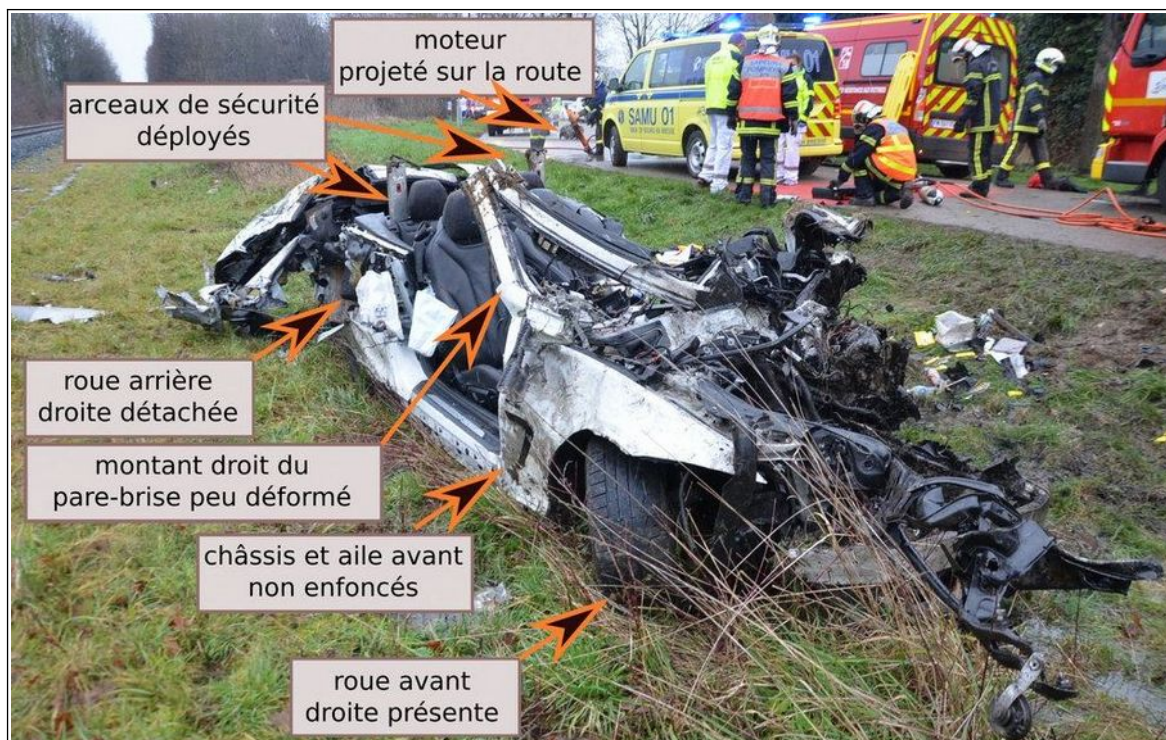
**Figure 21 : côté droit du véhicule après les opérations de désincarcération de la victime**  
 photo Police nationale, légendée BEA-TT

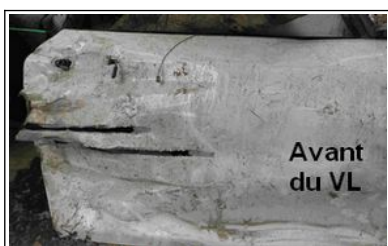
L'examen de la portière droite permet d'identifier des dégâts horizontaux sous forme de deux intrusions rectilignes et parallèles, distantes de l'ordre de 60 mm.

**Figure 23 : Examen de la portière droite**  
*photo BEA-TT*

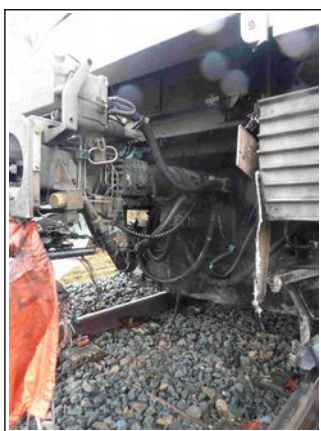
« L'attelage automatique est cassé et fendu sous la corne de guidage »

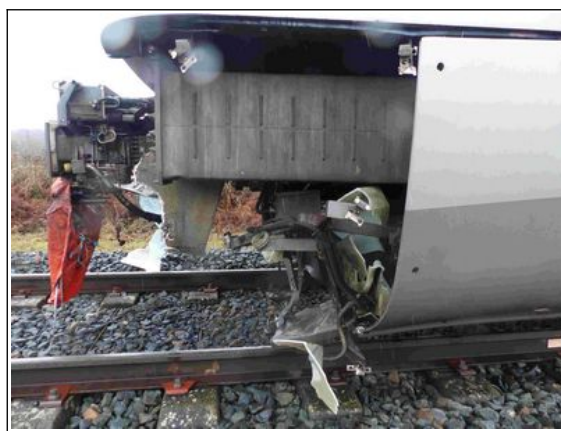
« Les tampons sont légèrement déformés de chaque côté »

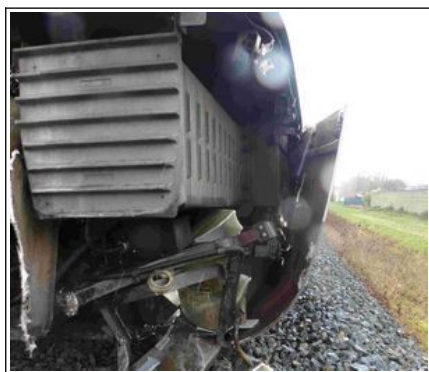
« Les éléments de carénage sont fendus et pendent de chaque côté de la rame »

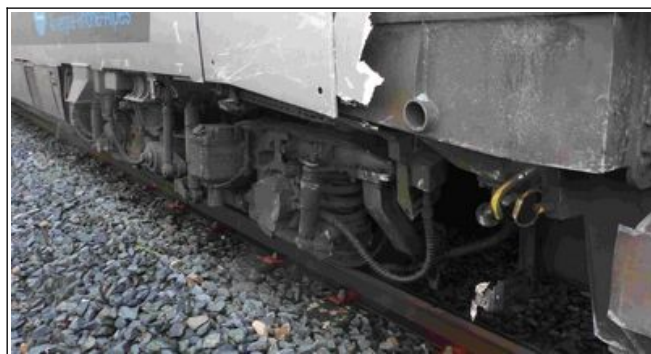
« Sur le côté droit un amortisseur hydraulique longitudinal a été touché et plié »

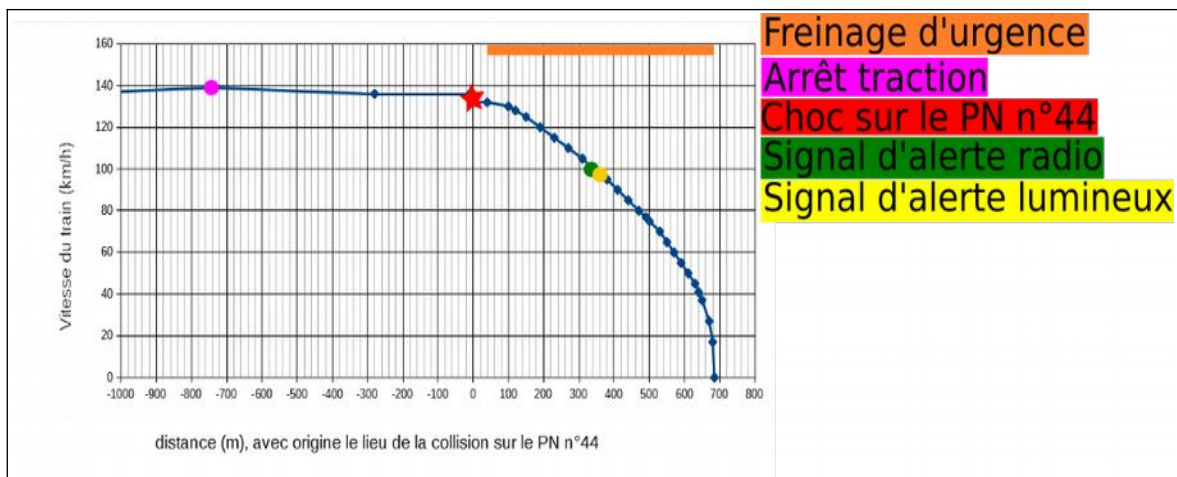
Le freinage d'urgence du train a donc permis un arrêt 32 secondes après son activation et sur une distance de 645 mètres. Cette distance est cohérente à celles observées usuellement sur les rames du même type avec une infrastructure humide.

**Figure 27 : commandes du train et évolution de sa vitesse en fonction de la distance parcourue**  
*graphe construit par le BEA-TT à partir des données extraites du train*

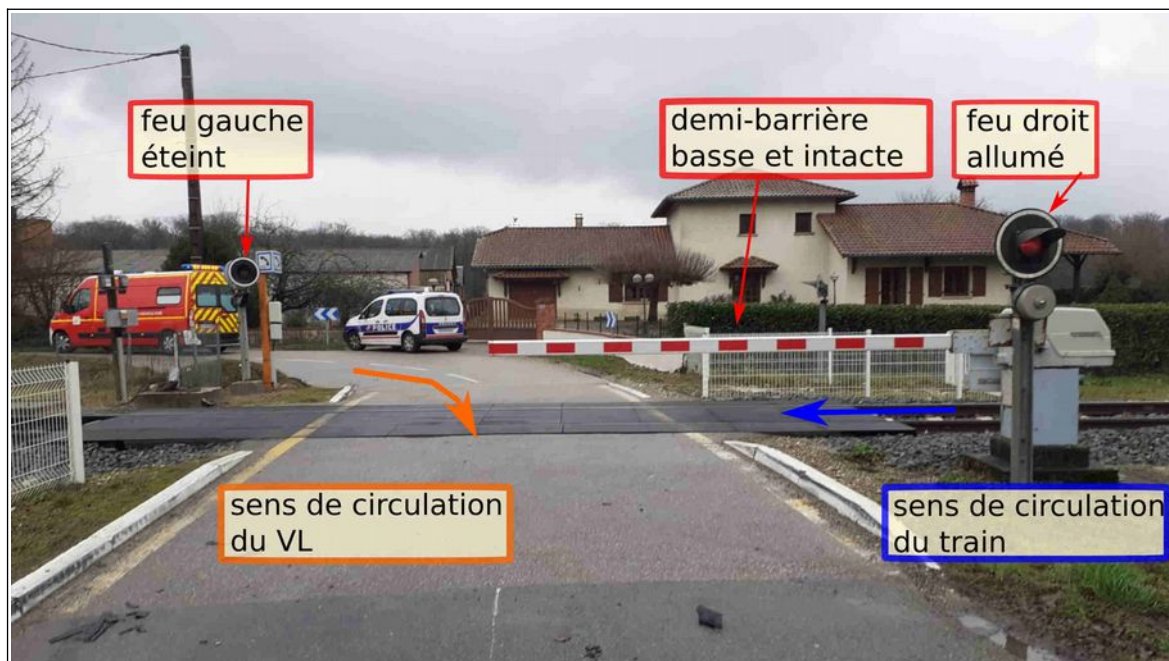
La lisse de la demi-barrière côté ouest du PN n° 44 était intègre et en position basse. Elle ne présentait pas de déformation ou d'impact visible. Le feu rouge côté ouest à droite était allumé. Celui côté gauche, situé après la voie ferrée, était éteint.

**Figure 29 : photo du côté ouest du PN prise peu après l'accident**  
*photo Police nationale légendée BEA-TT*

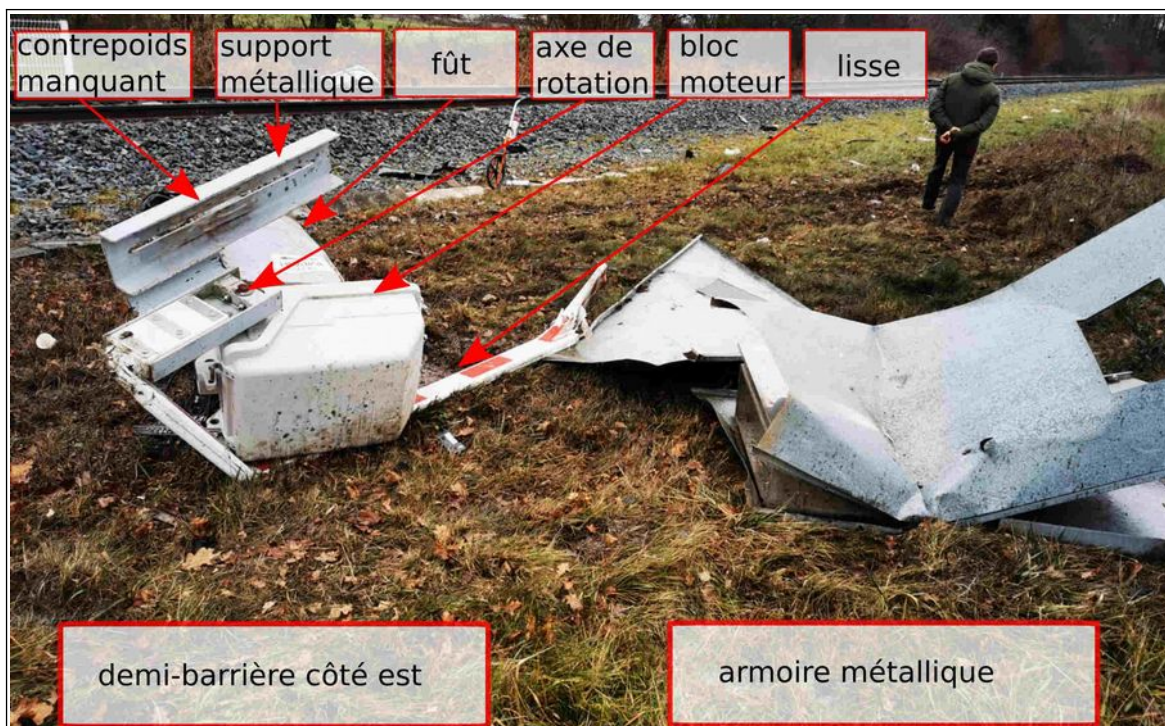
Le BEA-TT observe que la lisse s'est « enroulée » autour du moteur et qu'un contrepoids s'est détaché au moment des mouvements post-collision. Le support métallique du contrepoids a été plié de 90° suivant un axe parallèle à l'axe de la lisse.

**Figure 30 : photo de la demi-barrière et de l'armoire métallique heurtées lors de l'accident**  
photo Police nationale légendée BEA-TT

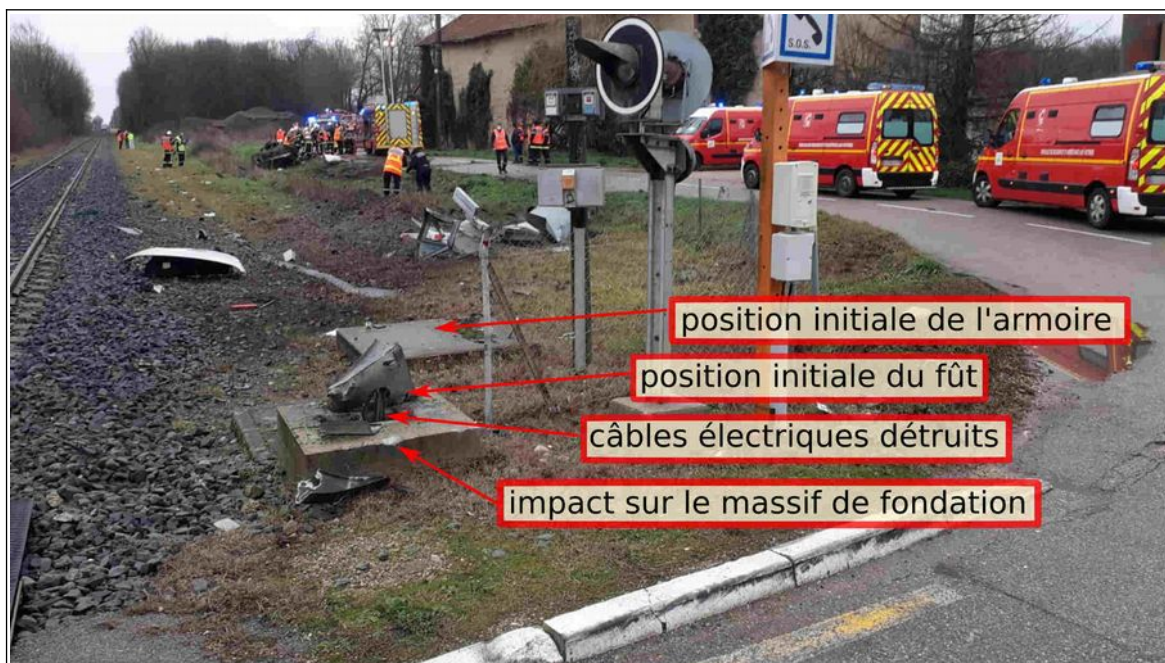
Le fût portant le mécanisme de la demi-barrière est détruit, tout comme l'ensemble des câbles électriques qui traversaient le fût pour alimenter entre autres le moteur et certains feux rouges clignotants.

**Figure 31 : photo de l'emplacement initial du fût et de l'armoire métallique après la collision**  
photo Police nationale légendée BEA-TT

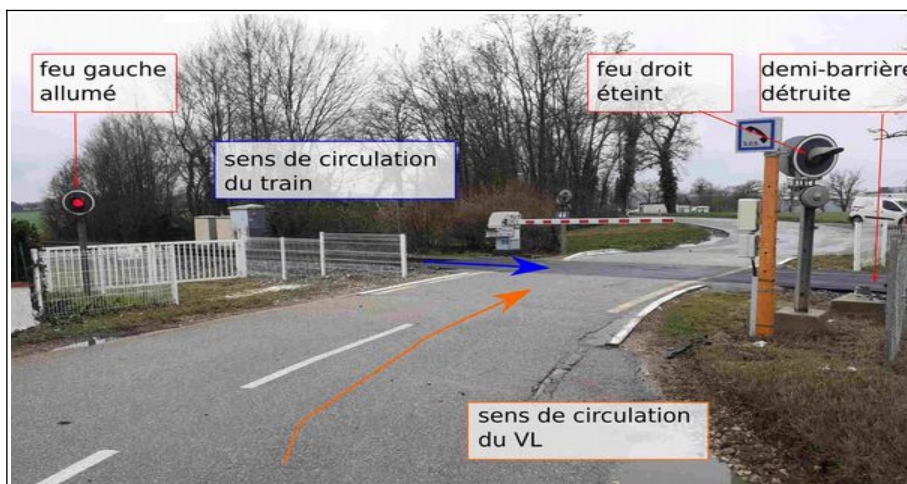
Le feu rouge côté est à gauche de la route est allumé. Le feu rouge situé à droite de la route et avant la voie ferrée est éteint.

**Figure 32 : photo du côté est du PN prise peu après l'accident**  
*photo Police nationale légendée BEA-TT*

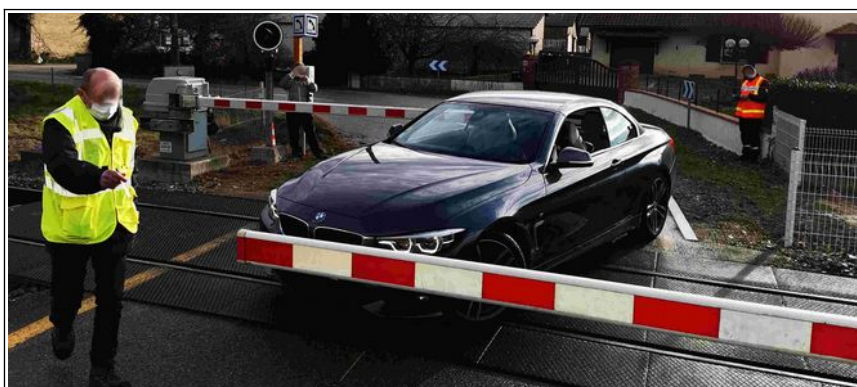
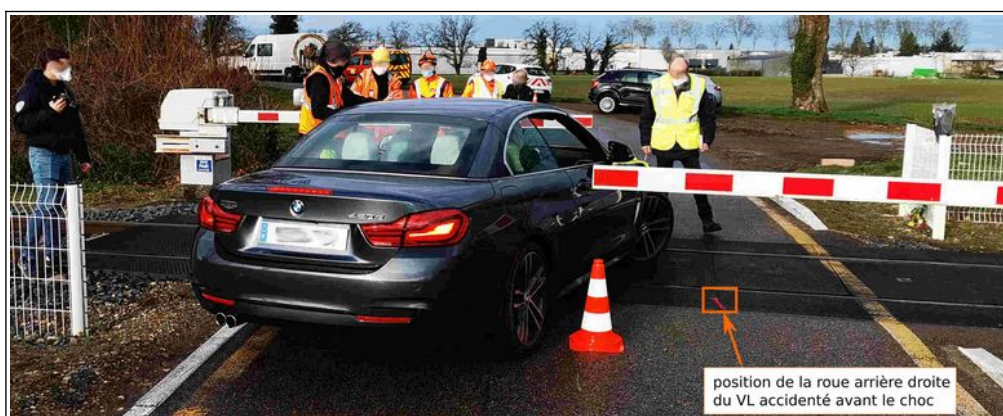
Il apparaît géométriquement impossible à ce véhicule d'effectuer un passage en chicane et d'atteindre cette position sans heurter une des demi-barrières basses.

**Figure 34 : photos de la reconstitution d'un passage en chicane avec un véhicule similaire**  
photos Police nationale légende BEA-TT

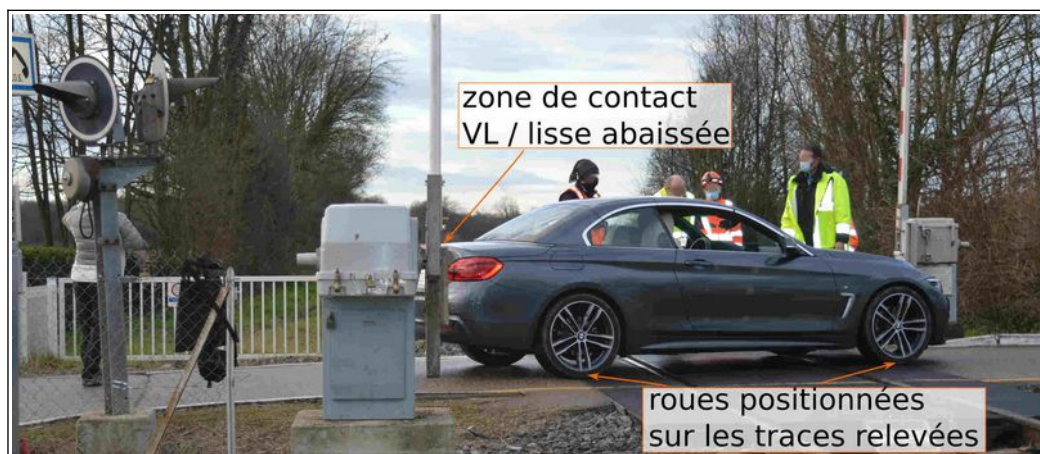
**Figure 35 : photo de l'appréciation du point de contact entre la lisse abaissée et le VL**  
photo Police nationale légendée BEA-TT

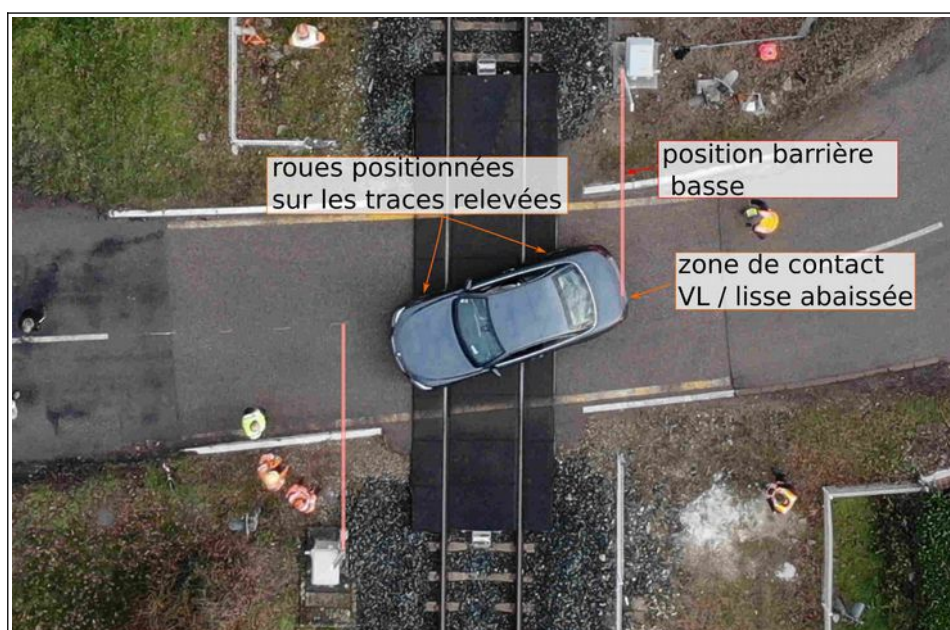
**Figure 36 : photo aérienne de l'appréciation du point de contact entre la lisse abaissée et le VL**  
photo Police nationale légendée BEA-TT

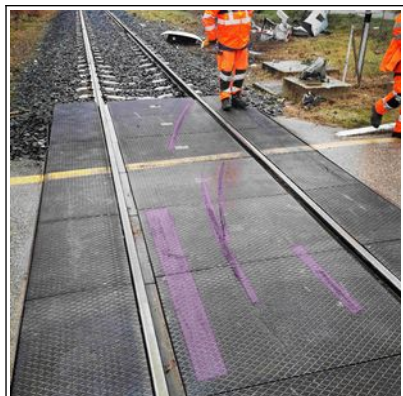
*Figure 39 : localisation des traces de ripage de pneumatiques et de détérioration du platelage, colorisées en violet pour une meilleure identification  
photo Police nationale, légende BEA-TT*

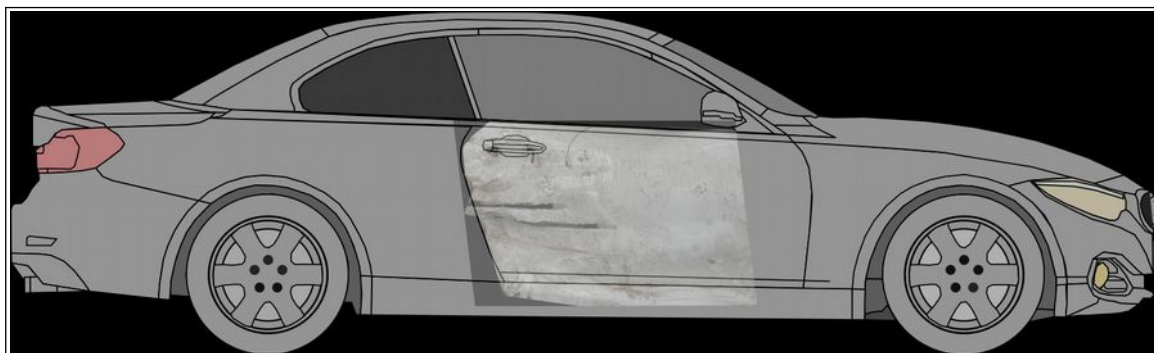
L'analyse du BEA-TT s'est concentrée sur la compréhension de la genèse des traces identifiées sur la portière droite du VL, particulièrement des deux profonds sillons distants de 60 mm.

**Figure 40 : repositionnement de la portière accidentée photographiée par rapport au VL**  
schéma et photo BEA-TT

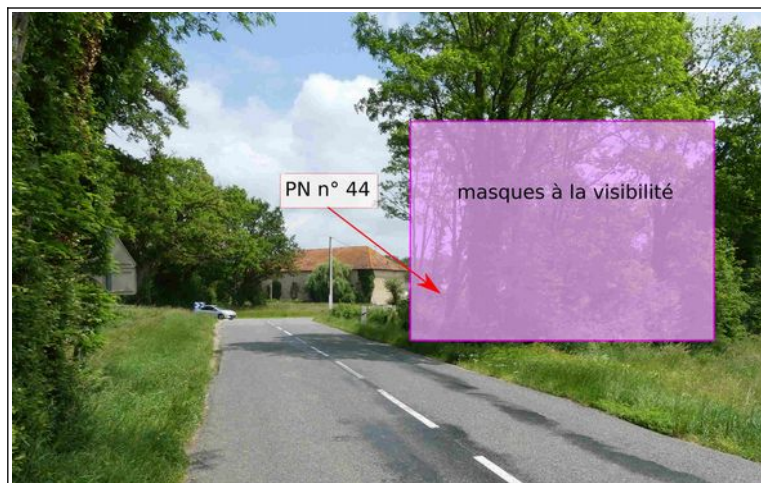
**Figure 44 : photo des masques à la visibilité lors de l'approche du PN n° 44 par l'ouest**  
source BEA-TT
