**RAPPORT  
D'ENQUÊTE TECHNIQUE**  
sur le heurt d'un piéton  
par un train,  
survenu le 8 novembre 2021  
sur le passage à niveau  
pour piétons n° 27a  
à Héricy (Seine-et-Marne)

Janvier 2023

Affaire n° BEATT-2021-12

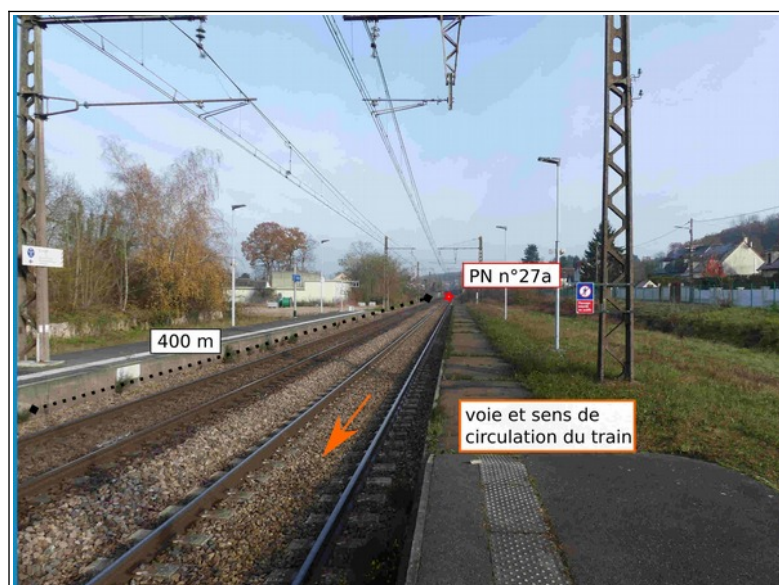
**Figure 6 : Approche sud du PN n° 27a par le rail**  
(photo prise depuis la gare d'Héricy, 400m au sud du PN, photo et légende BEA-TT)

En venant de la gare d'Héricy, située au sud du PN, la voie ferrée comporte une ligne droite qui assure une bonne visibilité sur près de 600 mètres, par temps clair, sur le PN n° 27a. À la vitesse de 120 km/h, cette distance est parcourue par un train en 18 secondes.

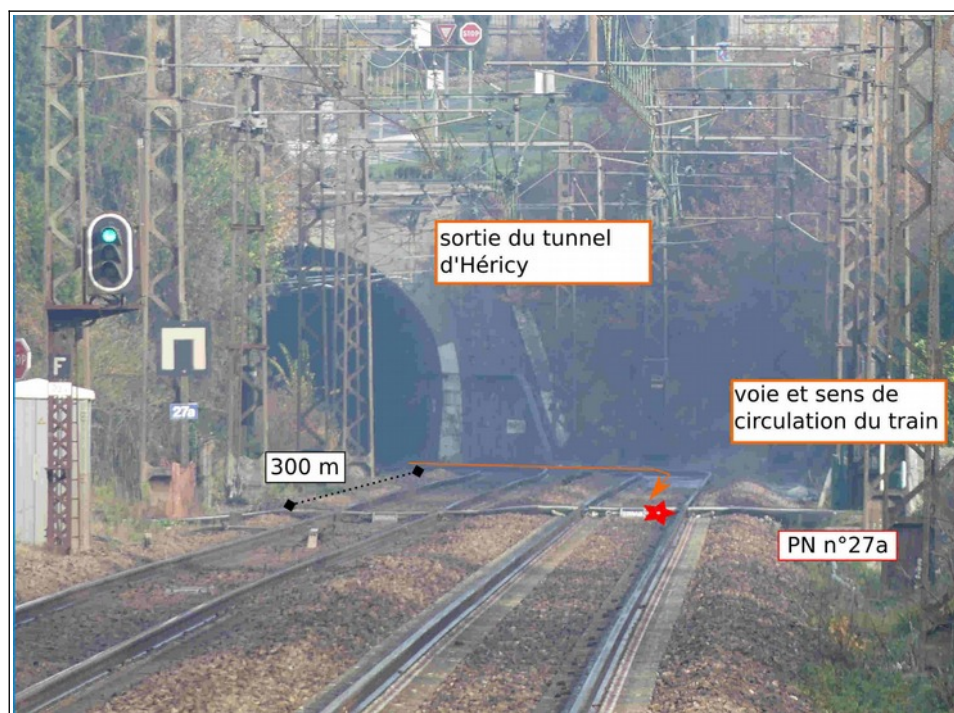
**Figure 7 : Approche nord du PN n° 27a par le rail**  
(photo prise depuis la gare d'Héricy, 400m au sud du PN, photo et légende BEA-TT)

En provenance du nord, dans le sens de circulation de la voie 1 sur laquelle roulait le train impliqué, la voie ferrée comporte une courbe à droite et emprunte un tunnel long de 170 mètres. À la sortie du tunnel, le conducteur du train peut, par temps clair, visualiser la traversée des voies au niveau du PN n° 27a situé 310 mètres plus loin. À la vitesse de 120 km/h, cette distance est parcourue par un train en 9 secondes.

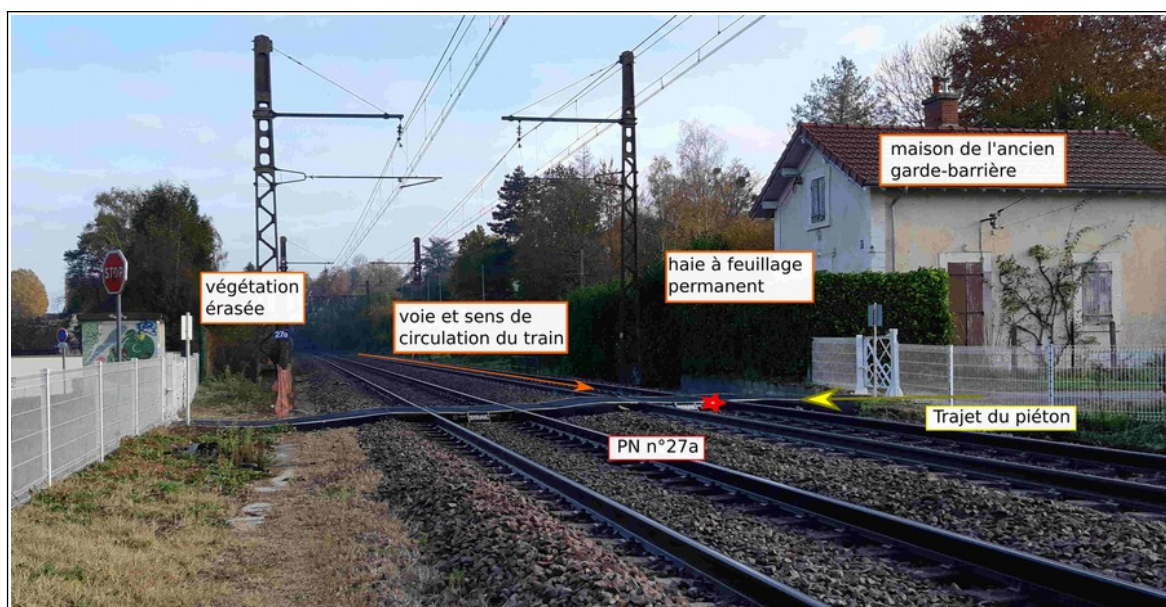
**Figure 8 : Les abords des voies ferrées**  
(photo SNCF Réseau et légende BEA-TT)

Côté gauche dans le sens de circulation d'un train roulant vers Héricy, les abords du PN n° 27a ne sont pas visibles : une haie et une ancienne maison de garde-barrière constituent des masques, quelle que soit la saison. Côté droit en revanche, la végétation sur les abords de la voie ferrée était coupée au moment de l'accident et ne réduisait pas les conditions de visibilité.

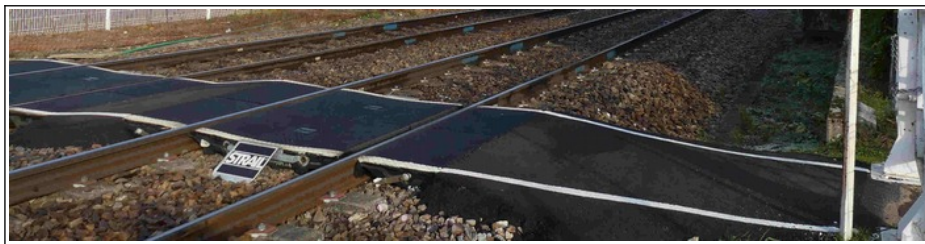
Le revêtement était en très bon état, la dénivellation peu importante, du marquage des bords de la traversée était présent

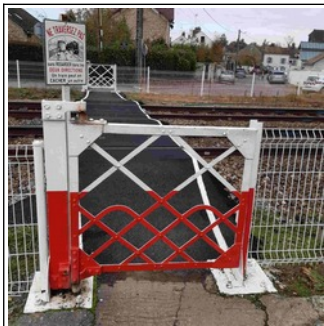
Portillon et grillage du côté d'entrée sur l'emprise ferroviaire par le piéton

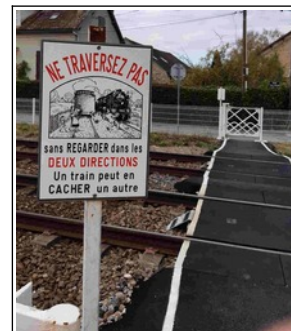
Pancarte d'information du côté d'entrée sur l'emprise ferroviaire par le piéton

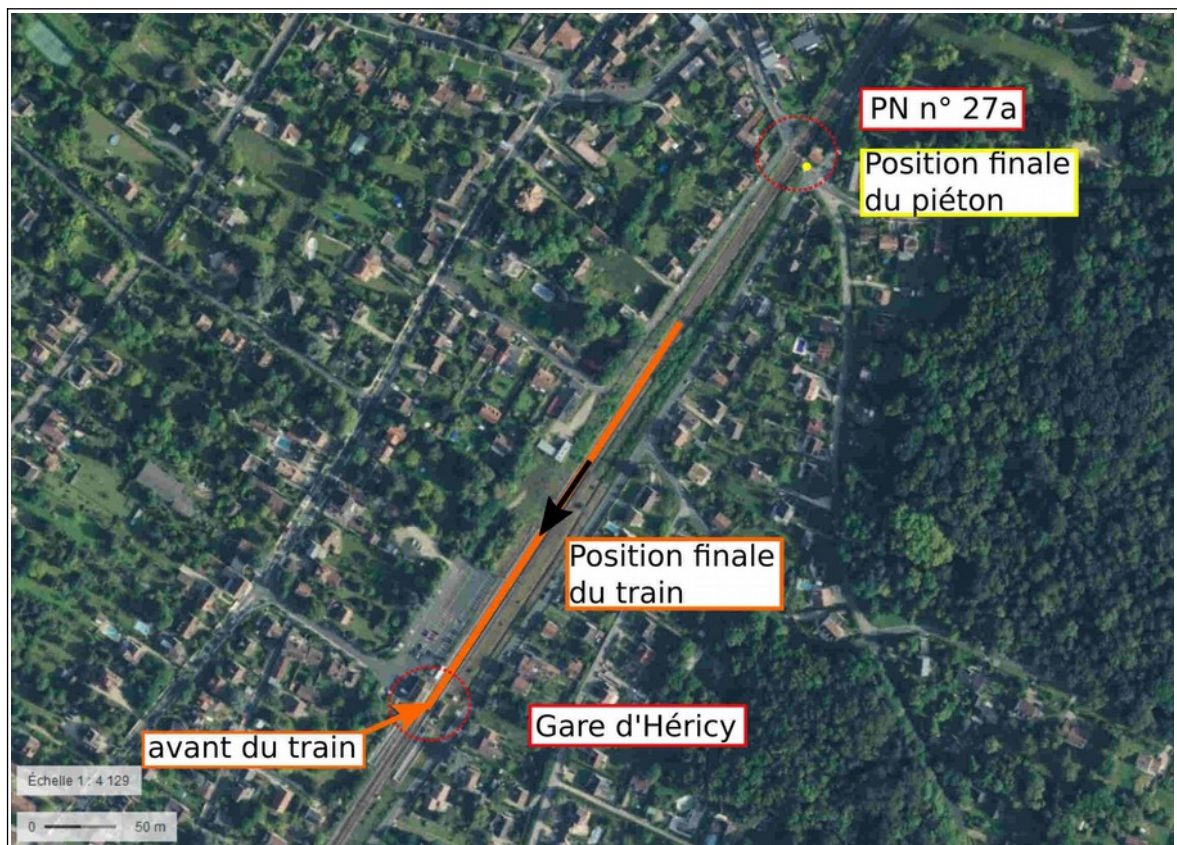
**Figure 11 : Positions finales du train et du piéton après la collision**  
(vue aérienne Géoportail-IGN et légende BEA-TT)

Le piéton a été retrouvé par les premiers témoins en dehors des emprises ferroviaires. Il était allongé sur le sol. Plusieurs effets personnels étaient présents à proximité des voies ferrées, comme son casque audio, ainsi que ses chaussures.

La figure suivante visualise les positions finales du train et du piéton. Le sens de circulation du train est clairement déterminé, la trajectoire du piéton est supposée par les premiers intervenants au regard d'une part de son trajet, en partant de son domicile pour se rendre à son collège, et d'autre part des déclarations concordantes du piéton et du conducteur du train.

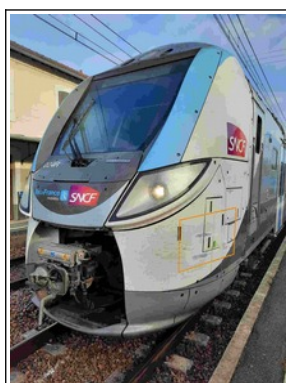
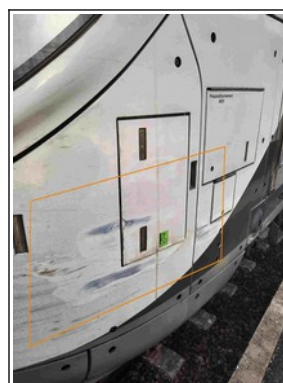
**Figure 14 : photos de la motrice après la collision.**  
(source conducteur du train – SNCF, modifiées par le BEA-TT)

Aucun autre dégât n'a été identifié sur le train, qui a pu rejoindre son lieu de remisage par ses propres moyens.

Les investigations menées sur l'entretien des trois rames et sur le témoignage du conducteur du train n'ont identifié aucun indice pouvant conduire à l'élaboration d'un scénario d'accident en lien avec un dysfonctionnement du matériel roulant.

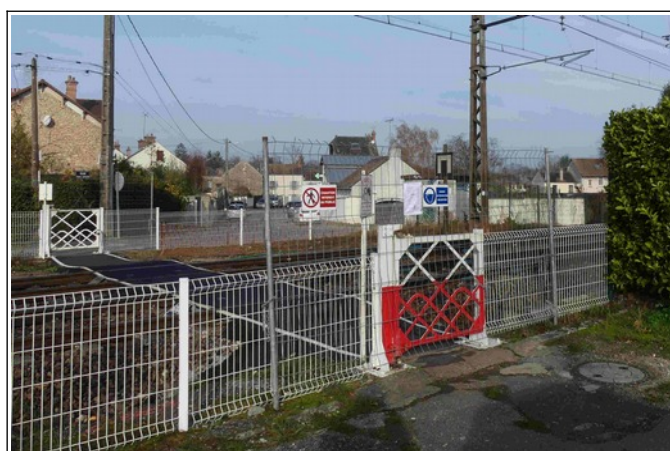
**Figure 17 : fermeture effective du PN n° 27a suite à l'accident**  
(photo BEA-TT)

Par arrêté<sup>16</sup> daté du 8 novembre 2021, le maire d'Héricy a décidé la fermeture du PN n° 27a suite à l'accident. SNCF Réseau a cadenassé et barriéré les entrées du PN n° 27a pour mettre en application cette décision.

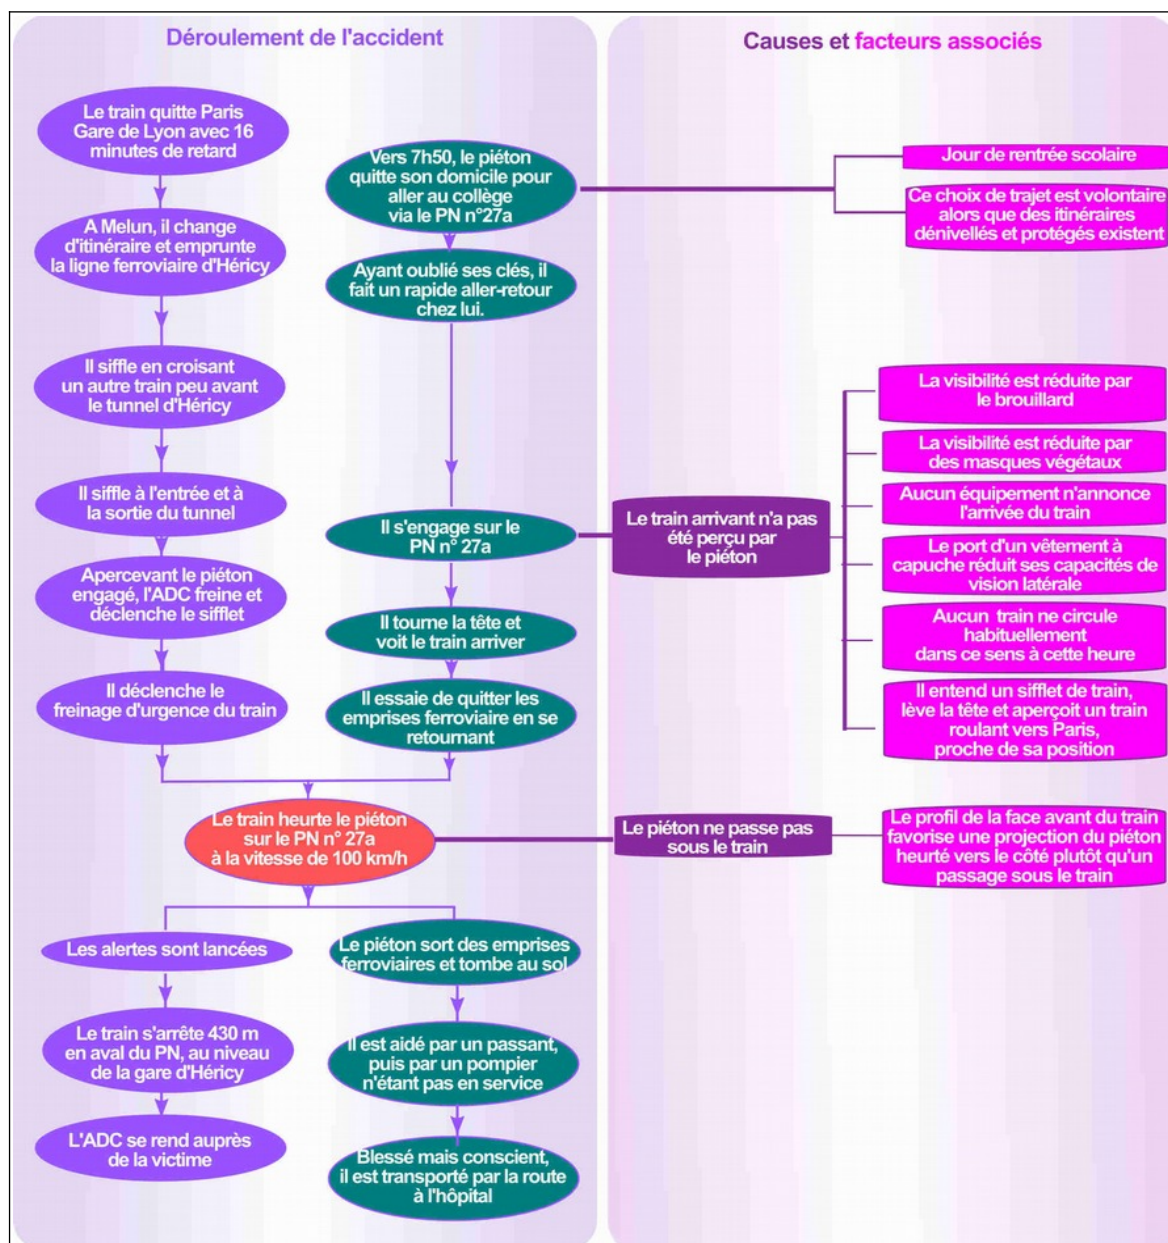
**Figure 20 : arbre des causes**  
(source BEA-TT)

Aucun élément dans les investigations ne permet d'étayer l'hypothèse d'un acte volontaire du piéton.

La cause directe de l'accident est la traversée des voies ferrées par le piéton sans avoir perçu l'arrivée imminente d'un train.

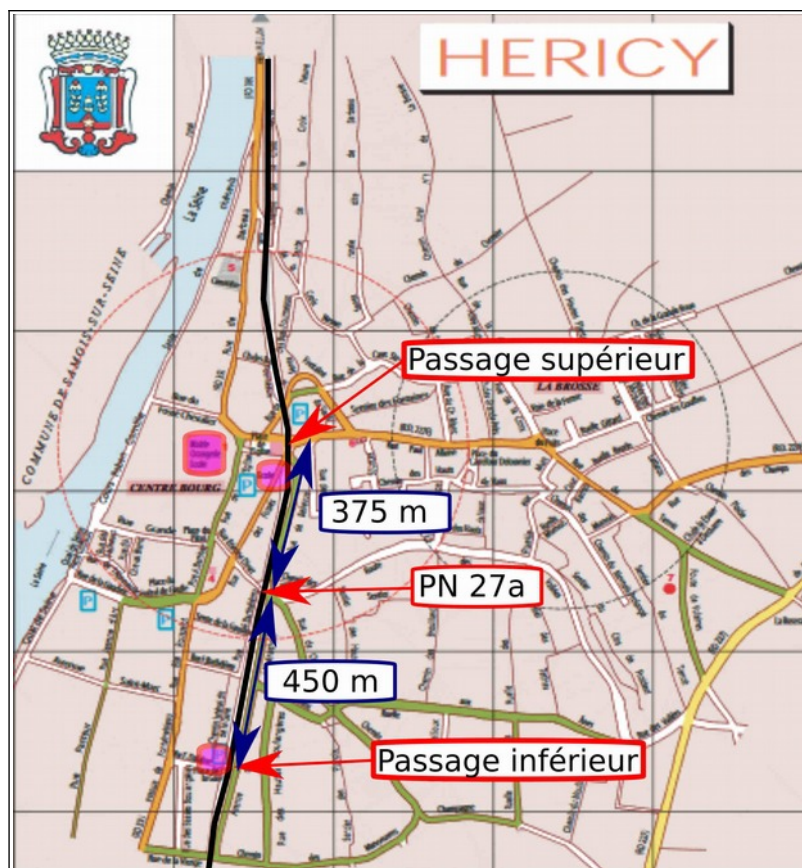
**Figure 22 : points de passage alternatifs au PN n° 27a pour les piétons**  
(fond de carte Mairie d'Héricy, complété par le BEA-TT)

Pour réaliser les déplacements entre les quartiers séparés par les voies ferrées, les piétons peuvent dès à présent utiliser deux passages dénivelés et protégés. Le premier est situé au-dessus du tunnel ferroviaire, environ 375 mètres au nord du PN, le second est souterrain, situé environ 450 mètres au sud du PN, au niveau de la gare d'Héricy.

Notons que le passage au nord est situé à proximité des écoles et que le passage sud est situé à proximité de la gare. Ces deux destinations constituent des points principaux de déplacement pour les piétons.

Le BEA-TT considère qu'un passage à niveau, quel que soit son niveau d'équipement, n'offre pas les conditions de sécurité de franchissement que possèdent les traversées dénivelées. Compte tenu de la présence à proximité du PN n° 27a de deux traversées dénivelées, dont celle de la gare particulièrement adaptée aux PMR, le BEA-TT recommande :

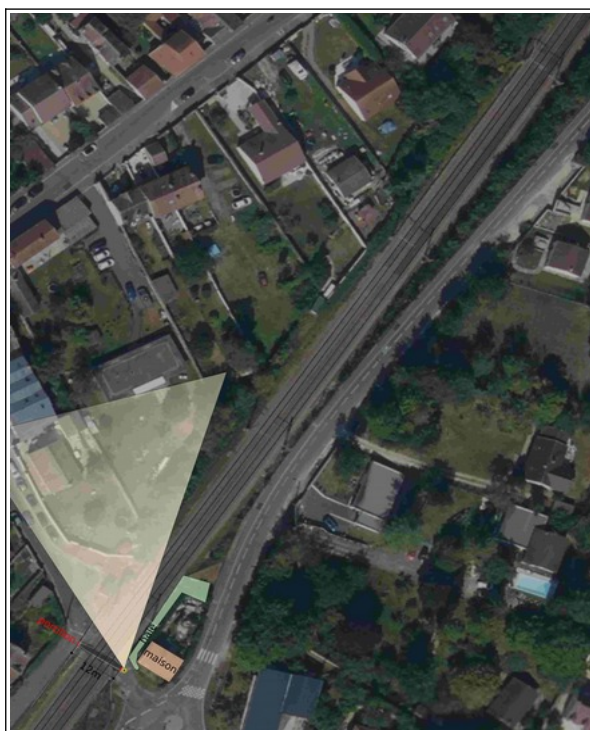
**Figure 24 : schéma des conditions de visibilité au niveau du portillon pour un piéton arrivant par l'est au PN.**  
(image aérienne Géoportail-IGN, légende BEA-TT)

de la zone dangereuse, une zone de 2 mètres reste donc entre le portillon et le début de la zone dangereuse associée à la voie ferrée la plus proche.

Le triangle jaune représente schématiquement ce que peut voir un piéton en amont du portillon.

À cause de la haie, il ne peut pas anticiper la prise d'information.
