**RAPPORT  
D'ENQUÊTE TECHNIQUE  
sur la collision entre  
un train express régional  
et un véhicule léger  
survenue le 11 avril 2019  
sur le passage à niveau n° 48  
à Pavilly (76)**

Août 2021

Organisme auteur : Bureau d'Enquêtes sur les Accidents de Transport Terrestre (BEA-TT)

Affaire n° BEATT-2019-05

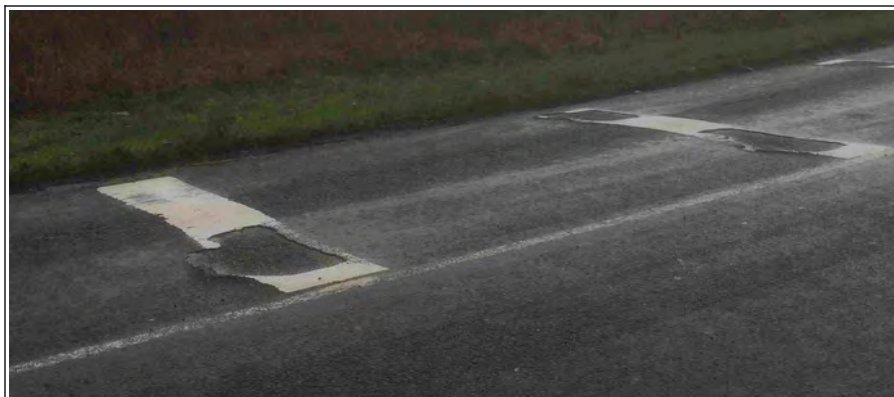
La chaussée est globalement en bon état. La couche de roulement présente toutefois des dégradations, notamment des arrachements au niveau des bandes rugueuses, particulièrement au niveau de la dernière balise J10 (cf. paragraphe 2.6.5) située à 60 m en amont du PN.

**Figure 14 : exemples de détériorations de la chaussée**  
(photo BEA-TT)

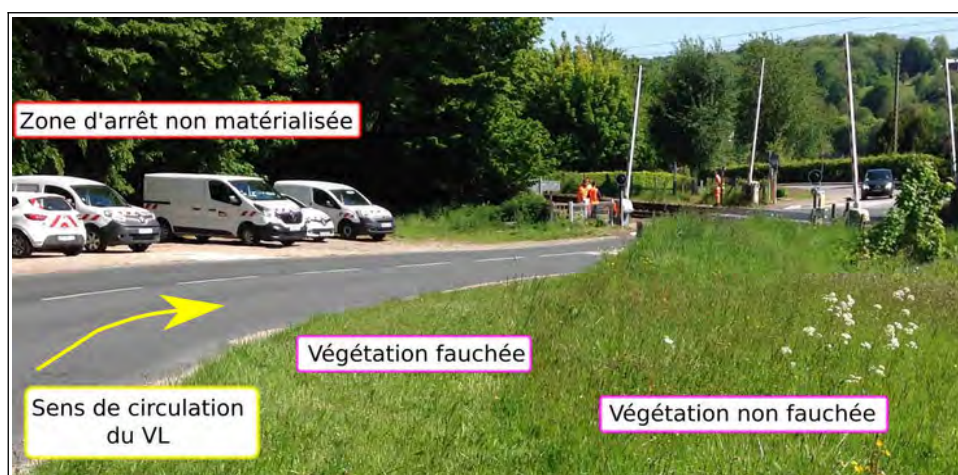
Aucune signalisation horizontale de rive ne matérialise les bords de la chaussée. À l'intérieur du virage se situe un terrain non bâti où la végétation avait été fauchée en partie. La figure ci-dessous présente une vue prise depuis l'accotement. Les services du département en charge de la voirie ont indiqué que le fauchage avait eu lieu avant le jour de l'accident. Lors de leur visite, les enquêteurs du BEA-TT ont constaté à bord de leur véhicule que la végétation non fauchée ne masquait pas la visibilité sur les équipements du passage à niveau.

**Figure 15 : description de l'environnement du dernier virage avant le PN n° 48**  
(photo et légende BEA-TT)

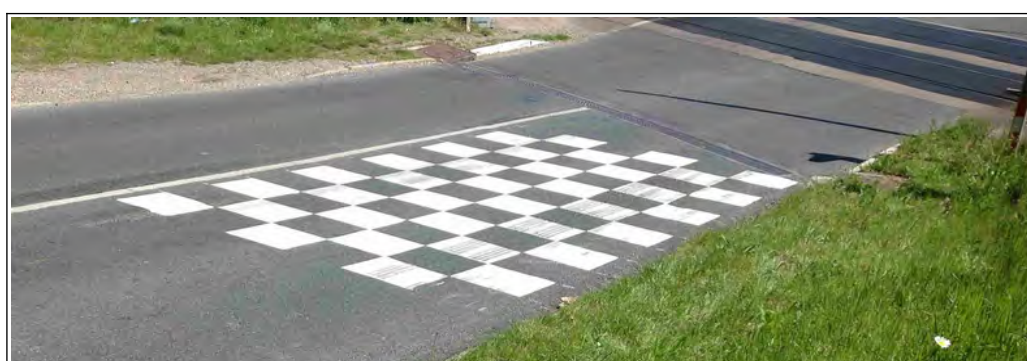
Un damier carré d'environ 6 m de long et 3 m de large a été peint sur chaque voie de circulation et s'arrête avant le feu rouge et la demi-barrière d'entrée côté Barentin.

**Figure 16 : damier implanté sur la voie de circulation**  
(photo BEA-TT)

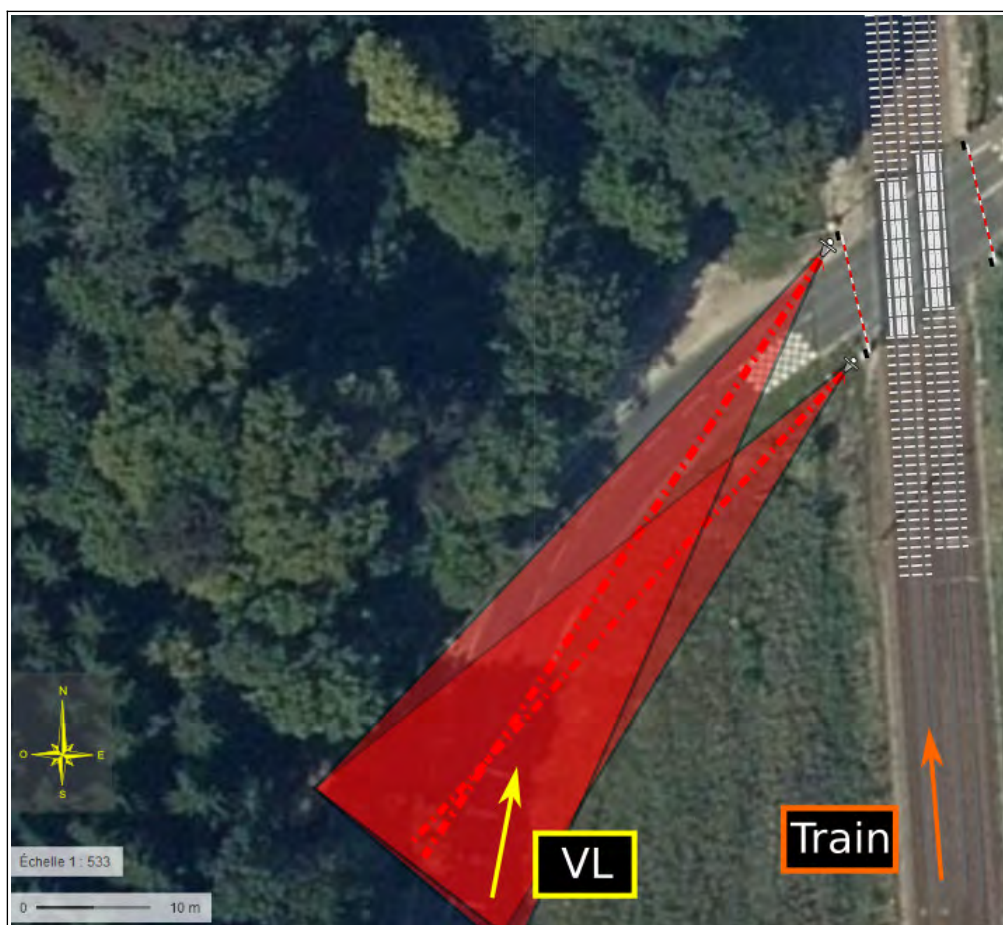
Lors d'une approche finale du PN par un véhicule, lorsque celui-ci aborde le début du damier, il se situe à environ 40° à gauche par rapport à l'axe du feu rouge droit clignotant. Puis, arrivé au plus près du PN, un véhicule se trouvant à la fin du damier sera quasiment au droit du feu rouge clignotant de droite.

Les enquêteurs du BEA-TT rappellent que le feu rouge clignotant de droite doit être visible en priorité conformément au b) de l'article 8 de l'instruction interministérielle sur la signalisation routière (IISR), qui précise que les signaux et les feux routiers sont normalement implantés du côté droit de la chaussée dans le sens de la circulation. L'article 34-1 de l'IISR précise qu'un deuxième feu rouge clignotant peut être placé sur la gauche de la route, soit au-delà de la voie ferrée sur l'envers du signal opposé, soit, lorsque les conditions locales l'exigent, en deçà de la voie ferrée sur un support indépendant, ce qui est le cas pour ce passage à niveau.

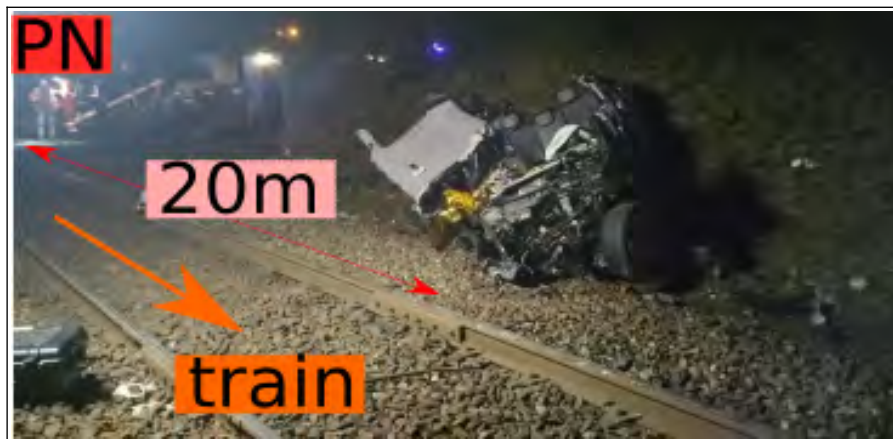
**Figure 22 : position finale du VL par rapport au passage à niveau**  
(photo SNCF, légende BEA-TT)

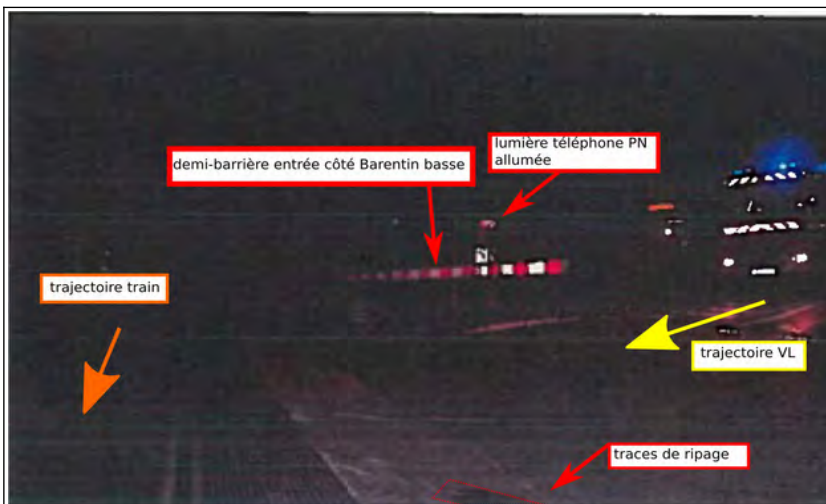
Le feu rouge de gauche orienté vers Barentin clignote.

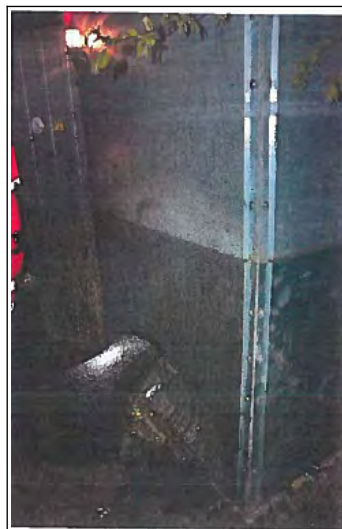
La guérite abritant les équipements électromécaniques du passage à niveau est heurtée dans sa partie basse.

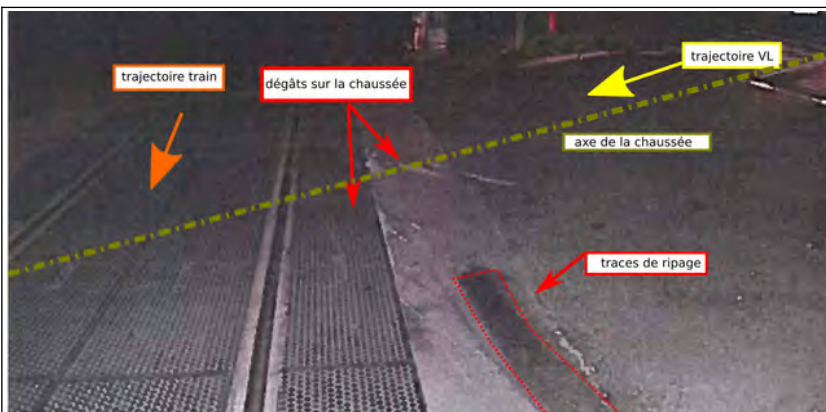
Des traces de ripage de pneumatique et des dégradations de la chaussée sont présentes.

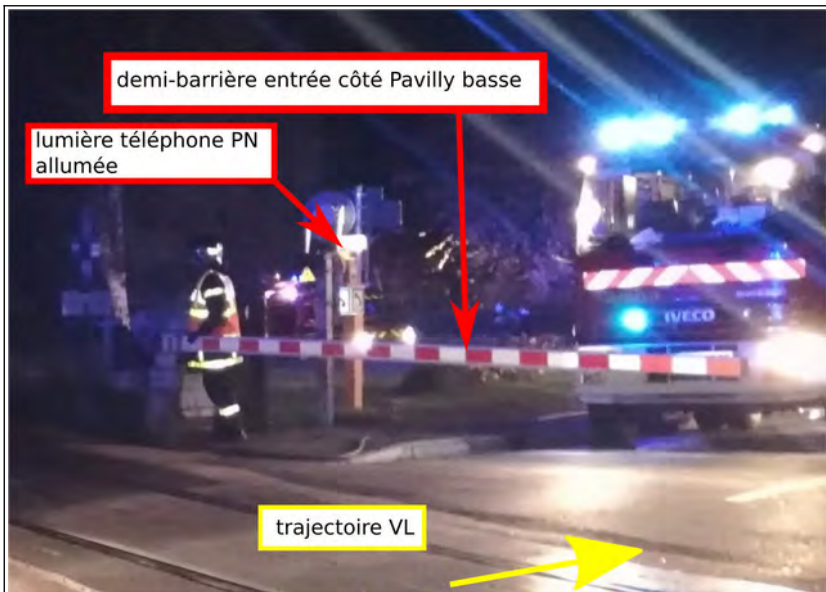
Le feu rouge de droite orienté vers Pavilly clignote.  
La sonnerie est inactive.  
La lumière au-dessus du téléphone d'urgence est allumée.  
La demi-barrière d'entrée est en position basse, elle ne semble pas avoir été heurtée.

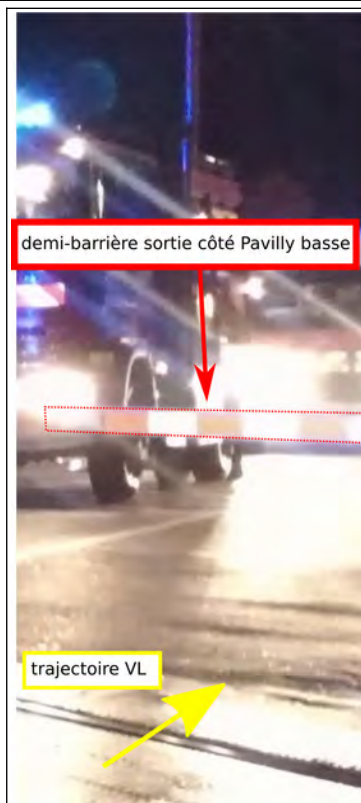
Le feu rouge de gauche vers Pavilly clignote.  
La sonnerie est inactive.  
La demi-barrière de sortie est en position basse, elle ne semble pas avoir été heurtée.

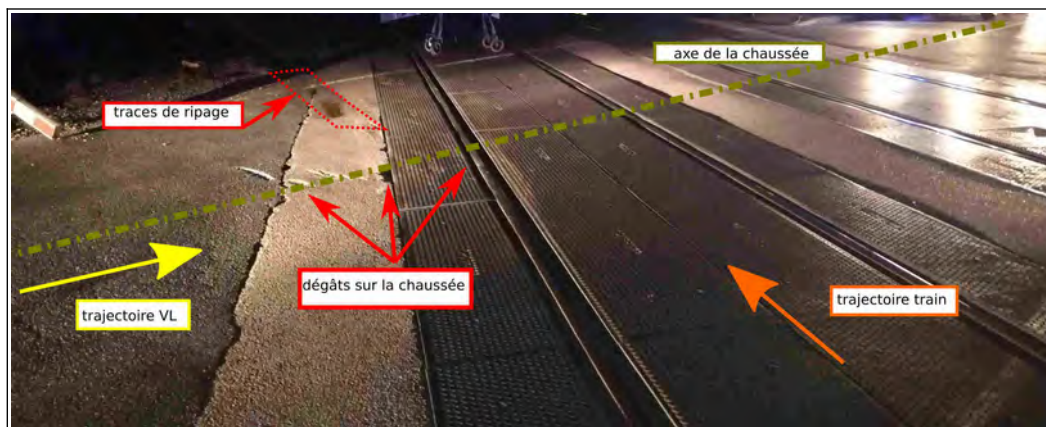
**Figure 24 : photo des traces observées peu après l'accident**  
(photo Gendarmerie nationale, légende BEA-TT)

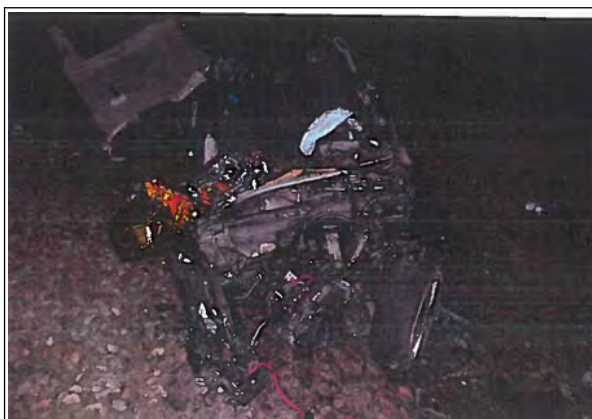
**Figure 27 : vue de face du véhicule léger après les opérations de désincarcération**  
(photo Gendarmerie nationale)

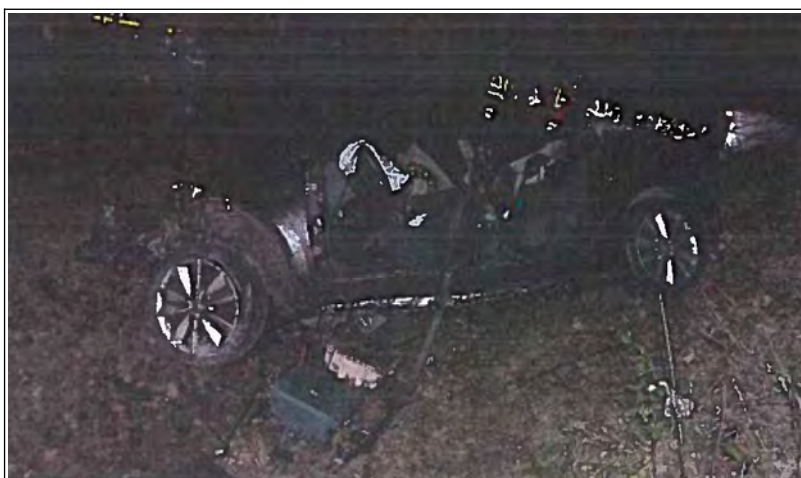
**Figure 28 : vue de la partie gauche du véhicule léger après les opérations de désincarcération**  
(photo Gendarmerie nationale)

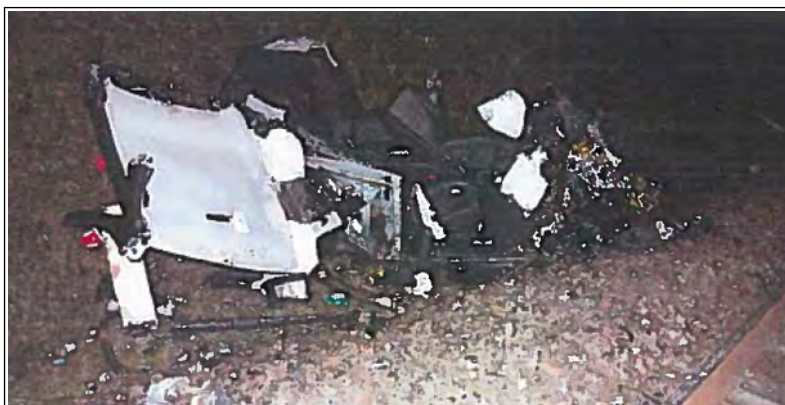
**Figure 29 : vue de la partie droite du véhicule léger après les opérations de désincarcération**  
(photo Gendarmerie nationale)

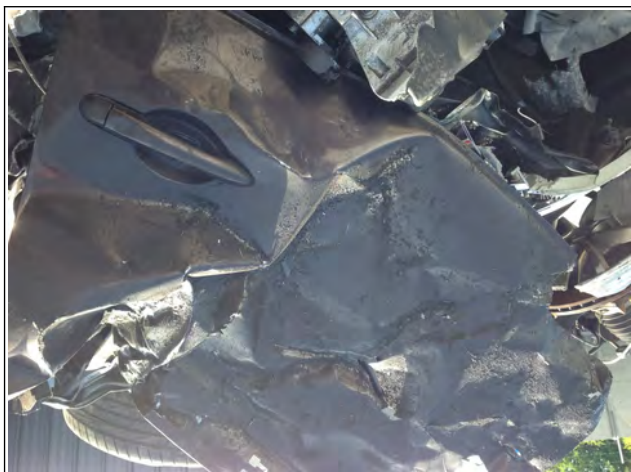
**Figure 30 : vue de la porte avant droite du véhicule léger**  
(photo BEA-TT)

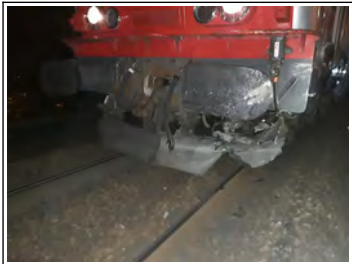
| Le chasse-obstacle a été sérieusement détérioré, ainsi qu'un câble pneumatique de la conduite générale faisant partie du système de freinage et un câble électrique. | |

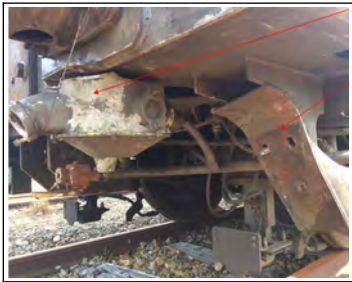
| Le support gauche du chasse-obstacle est fortement déformé. | |

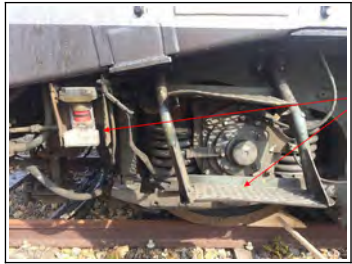
| Le support de l'indicateur de desserrage frein et le marchepied d'accès cabine ont été tordus. | |

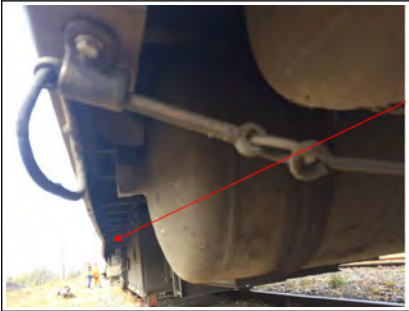
| <p>La première voiture attelée derrière la motrice a subi des dégâts extérieurs principalement au niveau des jupes latérales, des amortisseurs et du marchepied.</p> | |

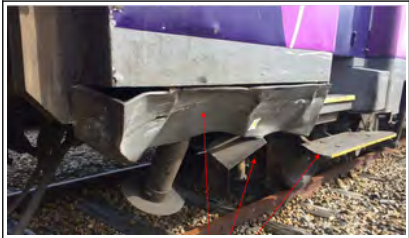
| <p>La deuxième voiture a subi des dégâts extérieurs au niveau des jupes avant la première porte d'accès, des tuyaux du WC ainsi que de leur protection et enfin du marchepied d'accès voyageurs de la porte 1.</p> | |

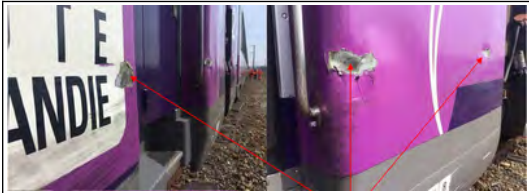
| <p>La troisième voiture a subi des dégâts extérieurs au niveau des jupes après la première porte d'accès, des protections des tuyaux du WC, du marchepied d'accès voyageurs de la porte 1 et des impacts sur la caisse ont été relevés.</p> | |

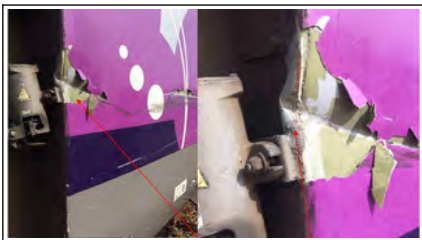
| <p>La quatrième voiture a subi des dégâts extérieurs au niveau de l'angle de caisse.</p> | |
