# **RAPPORT D'ENQUÊTE TECHNIQUE sur la détérioration en ligne de la table de roulement de roues d'un wagon de fret survenue le 26 juillet 2019 entre Romilly-sur-Seine et Troyes (10)**

Mai 2021

**Bureau d'Enquêtes sur les Accidents  
de Transport Terrestre**

Affaire n° BEATT-2019-08

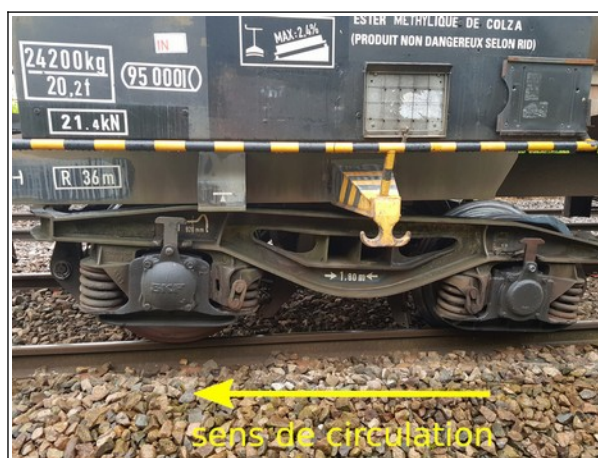
**Figure 2 : le bogie avarié à l'avant du 4<sup>e</sup> wagon**

Une fois à l'arrêt, le conducteur du train 60815 visite son train et constate que le bogie avant du 4<sup>e</sup> wagon est très incliné vers l'arrière.

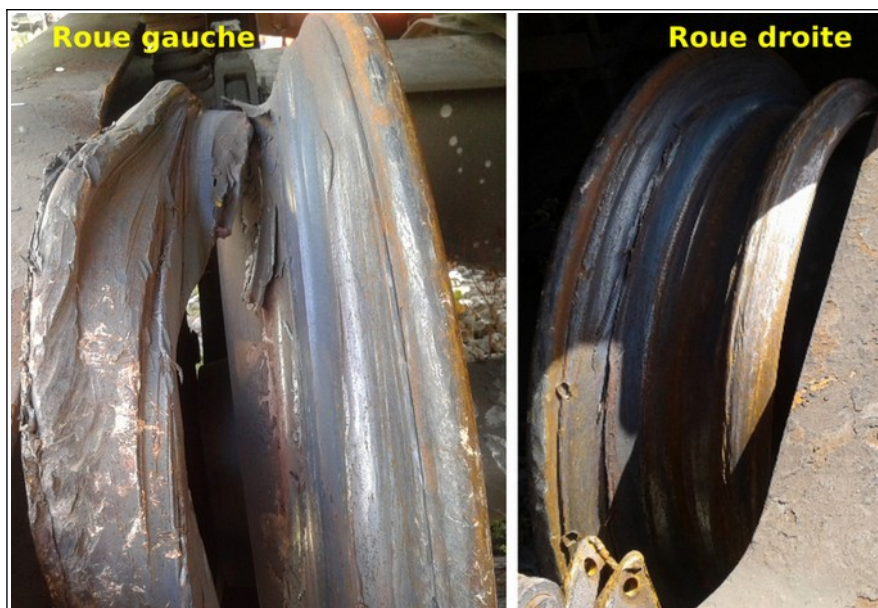
*Figure 3 : état des roues endommagées*

Les deux roues de l'essieu arrière du bogie sont fortement détériorées. Elles ont été creusées et semblent avoir partiellement fondu, s'enfonçant sur le rail.

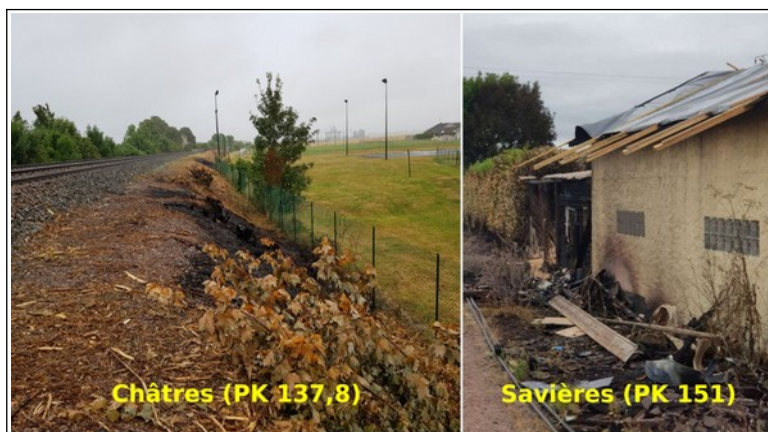
*Figure 4 : incendies le long de la voie*

De nombreuses dégradations de l'infrastructure ferroviaire sont constatées. Celles-ci portent sur le poinçonnement des rails de la voie 1 (vers Troyes), la détérioration de platelages de plusieurs passages à niveau, ainsi que la destruction d'installations de signalisation en voie et de chemins de câbles latéraux pour partie brûlés.

Les organes de freinage du wagon et les bogies sont partiellement détruits. Plusieurs pièces du wagon sont tombées sur la voie. Le wagon, bien que présentant une dégradation avancée, est malgré tout resté guidé par les rails et n'a pas déraillé.

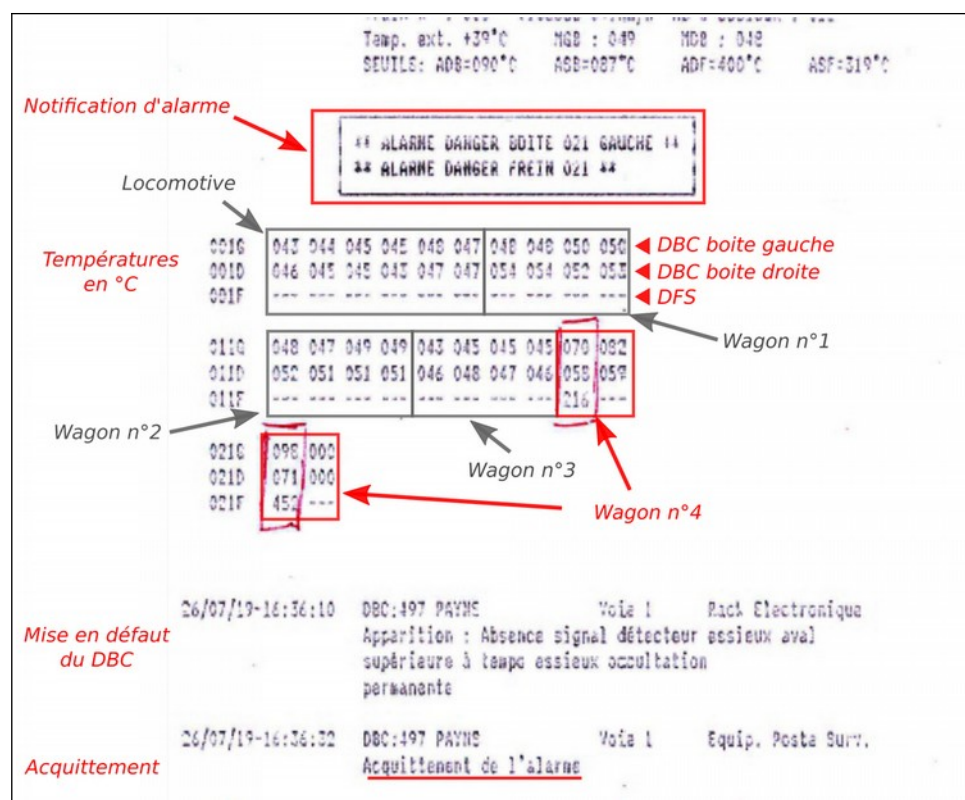
Figure 20 : listing du détecteur de « boîte chaude » et de « frein serré »

Pour la locomotive (6 essieux) et les trois premiers wagons (4 essieux chacun), les températures des boîtes détectées sont comprises entre 43 et 54 °C, avec absence de défaut de frein serré, ce qui est une situation normale. Pour le quatrième wagon, les températures sont anormalement élevées, jusqu'à 98 °C pour une boîte de gauche et 452 °C pour la jante d'une roue, températures au-dessus des seuils de danger. Cela a provoqué l'alarme.

Le détecteur s'est mis en défaut après le passage du quatrième wagon, en raison de son endommagement par les roues du wagon avarié. Il est possible que les derniers résultats délivrés aient été affectés par les dommages produits par le wagon.

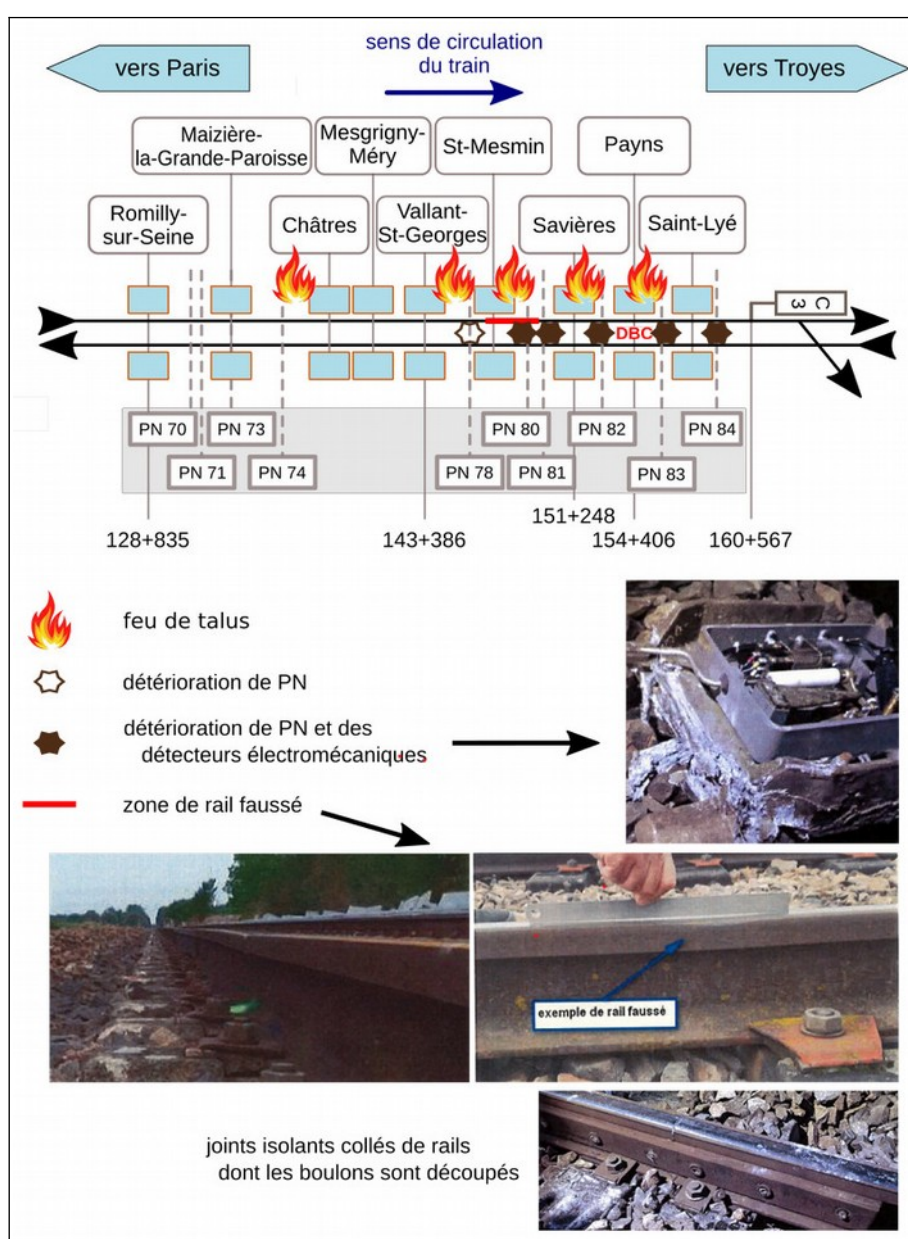
Figure 21 : les dommages à l'infrastructure

Plusieurs feux de talus ont été constatés respectivement au PK 136,150 (en approche de l'ancienne halte de Châtres), au PK 143,700 (juste après l'ancienne halte de Vallant-Saint-Georges), au PK 147,100 (près de l'ancienne halte de Saint-Mesmin), au PK 151,200 (près de l'ancienne halte de Savières) où la maison d'un riverain a été incendiée, et au PK 154,600 (après l'ancienne halte de Payns). Sur cette zone sont situés six passages à niveau. Ils ont tous vu leur dallage de béton dégradé ou de caoutchouc déchiré. Pour les cinq derniers, 22 détecteurs électromécaniques de commande ont été endommagés entre les PK 150,821 et 160,724, provoquant la fermeture prolongée de ces passages à niveau. Des capteurs du système de détection de boîte chaude et de frein serré (DBC/DFS) de Payns au PK 154,423 ont été détruits.

Les rails entre les PK 148,800 et 150,450, de part et d'autre du PN 80, sont poinçonnés sur trois zones de longueurs respectives de 300 m, 350 m et 750 m. Le poinçonnement d'un pas de 2 500 mm a une flèche atteignant 1,6 mm. À noter que ce pas correspond à la circonférence d'un cercle de diamètre 800 mm, légèrement inférieur à ceux des roues (à l'état non dégradé) dont le diamètre est compris entre 850 et 870 mm, indiquant qu'il a été produit par une roue usée voire creusée. Les boulons de quatre joints isolants collés de rails ont également été découpés libérant ainsi le maintien des rails entre-eux.

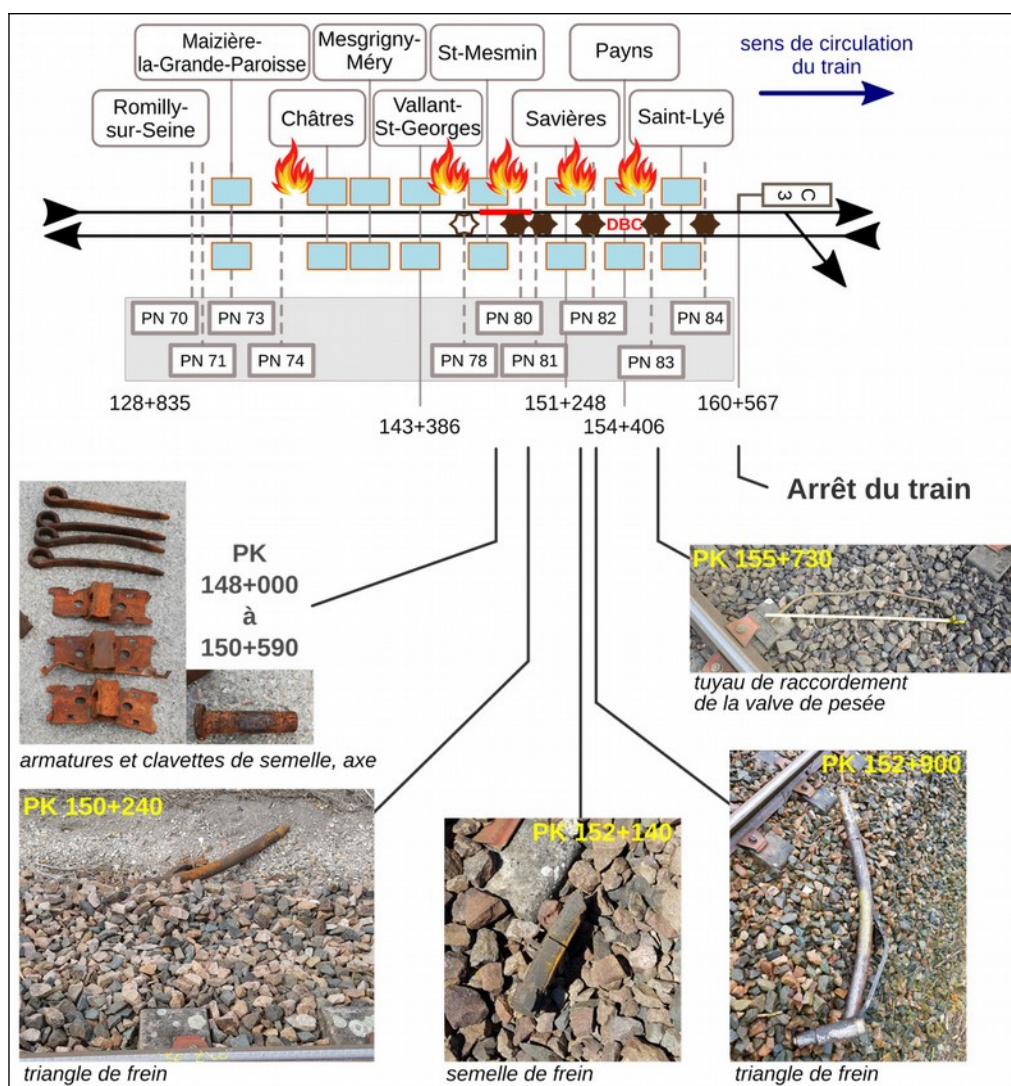
**Figure 22 : les pièces du matériel roulant retrouvées en voie**

Plusieurs pièces du train (semelles, triangles de freins, tuyauterie) ont été retrouvées sur la plateforme. La figure ci-après récapitule leurs positionnements.

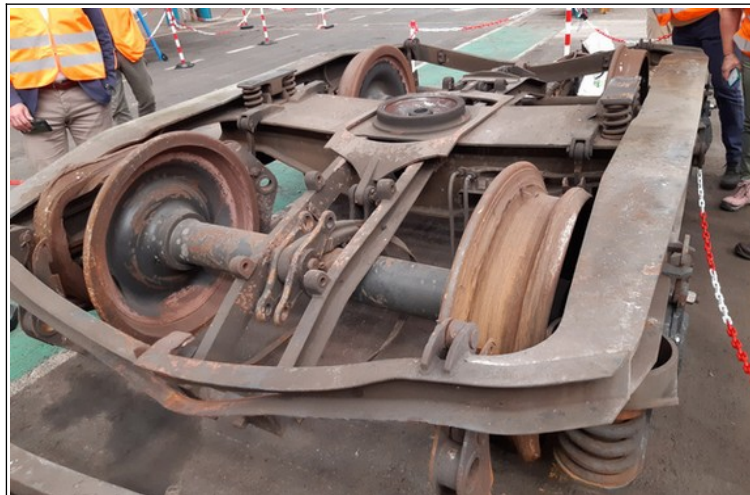
**Figure 24 : le bogie 2 en atelier après dépose**

Ce bogie est le plus avarié.

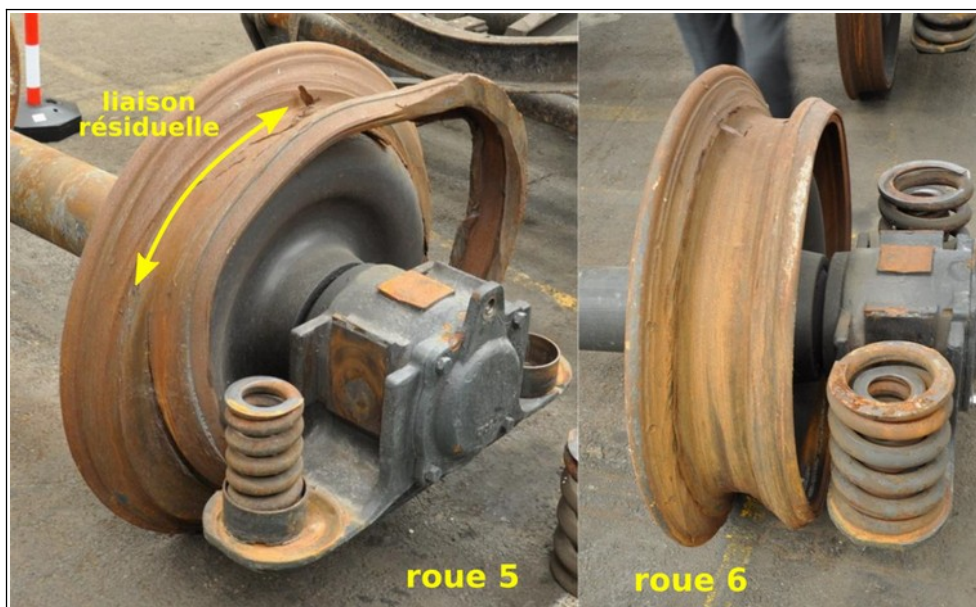
**Figure 25 : vue de l'essieu 5-6 en atelier**

La peinture des deux roues est recuite et brûlée uniquement sur leur pourtour, indiquant que l'échauffement thermique s'est concentré sur la circonférence.

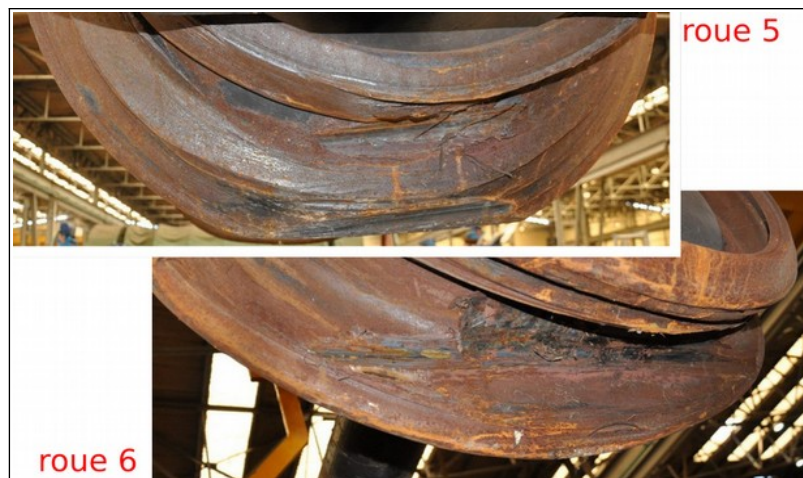
*Figure 26 : vue de dessous des roues 5 et 6*

L'observation des deux roues par le dessous montre une marque importante d'usure des deux jantes par glissement sur le rail (méplats), ainsi qu'un usinage du boudin de la roue 5 par les attaches de rail. Ces défauts traduisent la survenance d'un enrayage à un moment du parcours du train.

À l'analyse des dommages aux jantes, il apparaît que dans un premier temps les deux roues se sont dégradées tout en continuant à rouler. L'échauffement thermique s'est produit sur tout le pourtour des roues. Nous avons aussi vu que l'échauffement ne résulte pas d'un empêchement des roues à tourner par blocage de la boîte d'essieu. **Ces constats conduisent à ce stade à statuer que le dysfonctionnement initial ne provient pas d'un blocage de roulement des essieux mais d'un serrage intempestif des freins.** L'enrayage des roues est intervenu dans un deuxième temps, après dégradation des jantes, en fin de parcours.

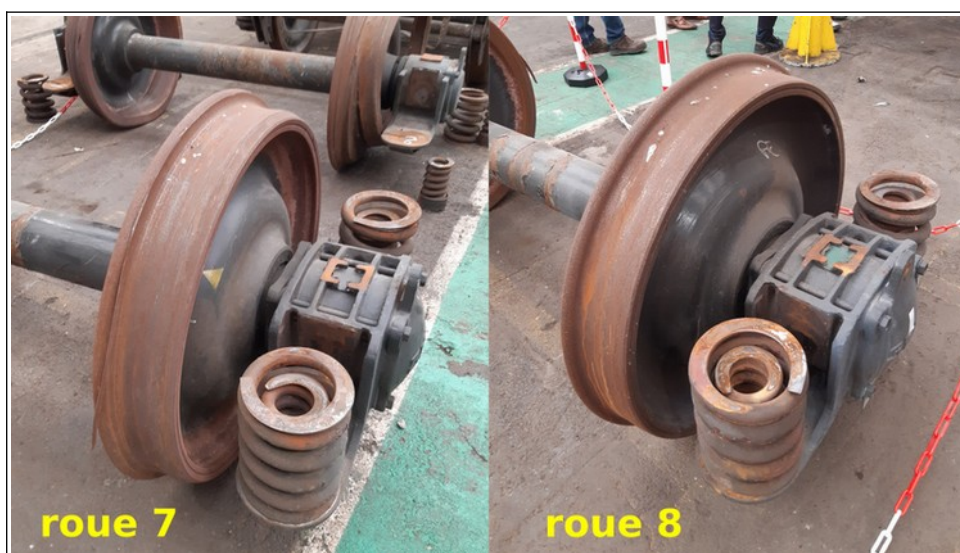
*Figure 27 : vue de l'essieu 7-8 en atelier*

Les roues 7 et 8, montées sur le premier essieu dans le sens de la marche (n° 590854), ont subi aussi des dommages quoique moins importants.

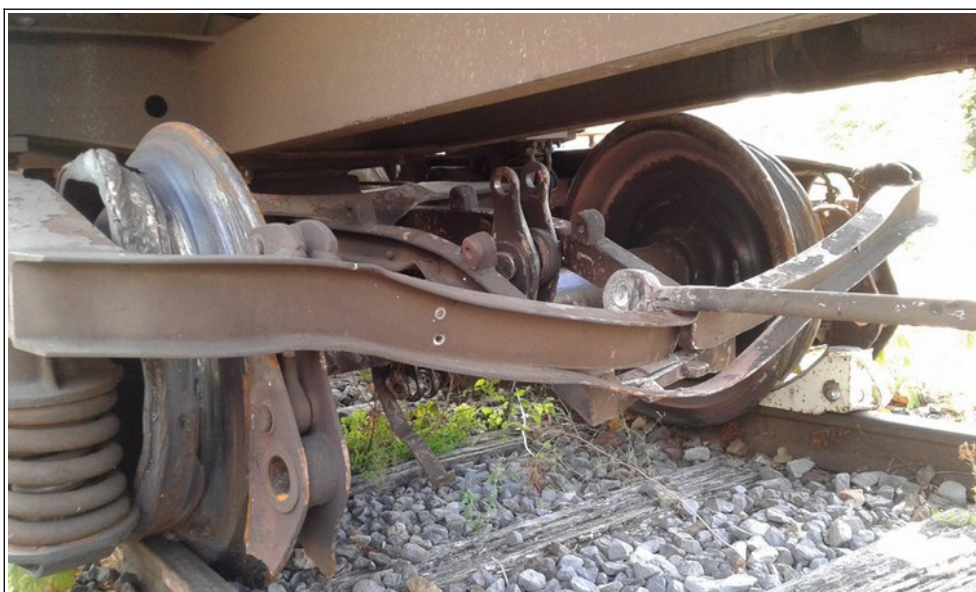
**Figure 28 : vue de la timonerie et du cadre du bogie 2 vu de l'arrière**

Enfin, il est à noter sur le bogie 2 que l'ensemble des semelles de frein (qui sont de type LL) sont absentes, ôtées des portes-semelles qui sont présents. Seule une armature de semelle sur la roue 8 est restée fixée, sans la semelle. La timonerie et le cadre du bogie ont subi des dégradations importantes. Plusieurs pièces sont rompues, certaines étant tombées sur la voie.

La disparition des semelles peut correspondre à un comportement normal de celles-ci : en cas de serrage intempestif prolongé des freins, ce sont en effet les semelles qui sont censées s'user et disparaître, afin de réduire le temps de contact de la semelle sur la roue, et ainsi de réduire les effets du frein sur la roue.

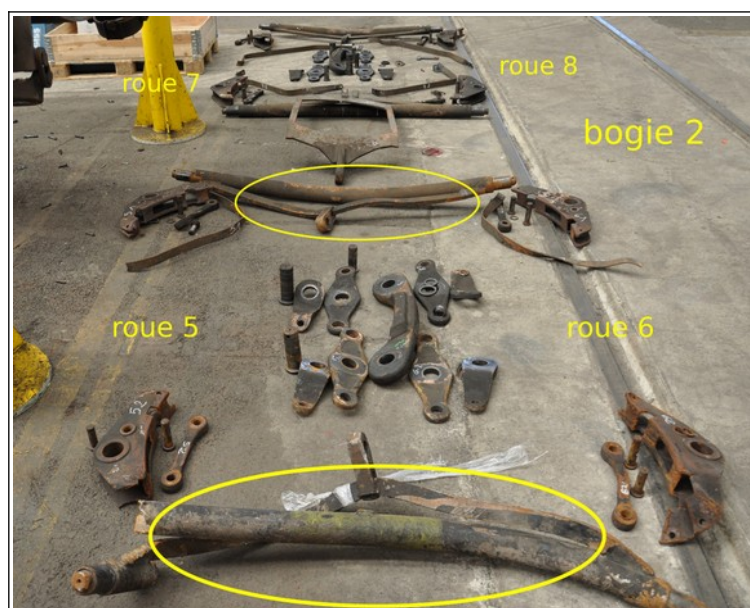
**Figure 29 : mise à plat de la timonerie en atelier**

La figure ci-dessous montre la mise à plat complète de la timonerie du bogie 2 effectuée en atelier. Les deux triangles de frein cerclés en jaune ont été retrouvés en voie et replacés avec les pièces démontées. Six axes de support de la timonerie sur la longrine du bogie sont manquants. Un seul a été retrouvé en voie.

Ces dégradations témoignent de la sollicitation intense du système de freinage sur l'essieu des roues 5 et 6, jusqu'à la rupture.

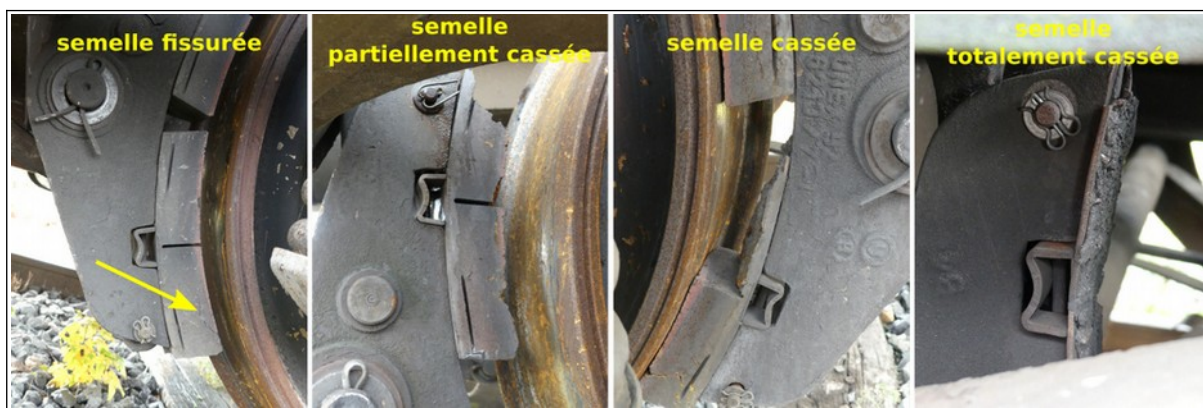
**Figure 30 : variété des dégradations des semelles de type LL**

L'observation des semelles de frein montre que certaines sont partiellement cassées, ou fissurées ou complètement absentes. Le matériau composite des semelles s'est effrité en se détachant irrégulièrement, plus ou moins abondamment.

Si certaines jantes des roues ont subi des dégradations notables sous l'effet d'un serrage intempestif des semelles, il apparaît que simultanément, de leur côté, les semelles ont subi des dégradations qui ne présentent pas un aspect classique d'usure uniforme mais plutôt des irrégularités singulières.

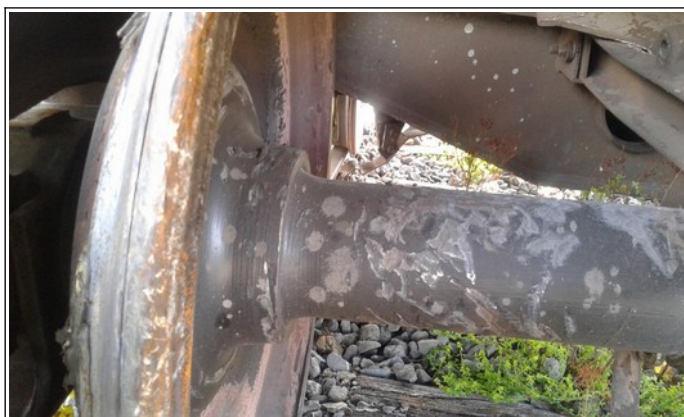
**Figure 31 : exemple d'impacts en sous-face du wagon**

D'une manière générale, des traces de chocs affectent toutes les parties situées sous le wagon (axes d'essieu, traverses des bogies...) Ces chocs apparaissent comme le résultat d'impacts de morceaux de ballast projetés par les pièces traînantes de timonerie, ou par ces pièces de timonerie elles-mêmes lorsqu'elles sont tombées.

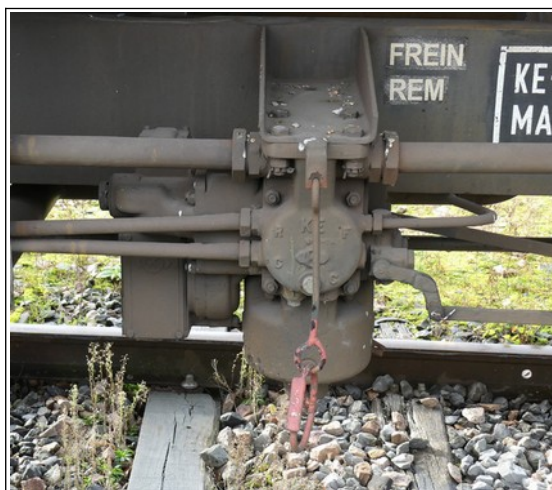
**Figure 32 : le distributeur de marque Knorr**

Le distributeur est de marque Knorr. La marque de révision indique 11 03 FFU. Il a été révisé en novembre 2003 à l'atelier de Fulda en Allemagne. Après l'accident, il a été démonté et soumis, à deux reprises, à un test au banc de fonctionnement.

Les deux tests ont révélé plusieurs anomalies du distributeur conduisant à le déclarer inapte à sa fonction. La principale anomalie, reproduite lors des deux tests, est le non-réarmement du distributeur lors d'une remise en pression de la conduite générale après un freinage. Ce défaut traduit qu'un clapet interne ne bascule pas dans la position qui met en communication le cylindre de frein avec l'atmosphère (état « freins desserrés » de la figure 13). Lors d'une remise en pression de la conduite générale qui fait suite à un serrage, le distributeur reste en position « freins serrés ». Compte tenu de la mécanique interne au distributeur, la pression délivrée au cylindre de frein est toutefois au niveau dit de « 1<sup>er</sup> palier », inférieure à 1 bar, qui correspond à l'application d'un freinage faible. Le défaut identifié ne conduit pas a priori à un serrage intense du frein du wagon, seulement à son serrage non contrôlé et faible.

Ce défaut témoigne cependant de la présence d'impuretés au sein du distributeur, impuretés qui sont aussi un facteur de risque vis-à-vis d'un autre défaut plus important et fuyitif qui est le maintien intempestif du serrage après un freinage.

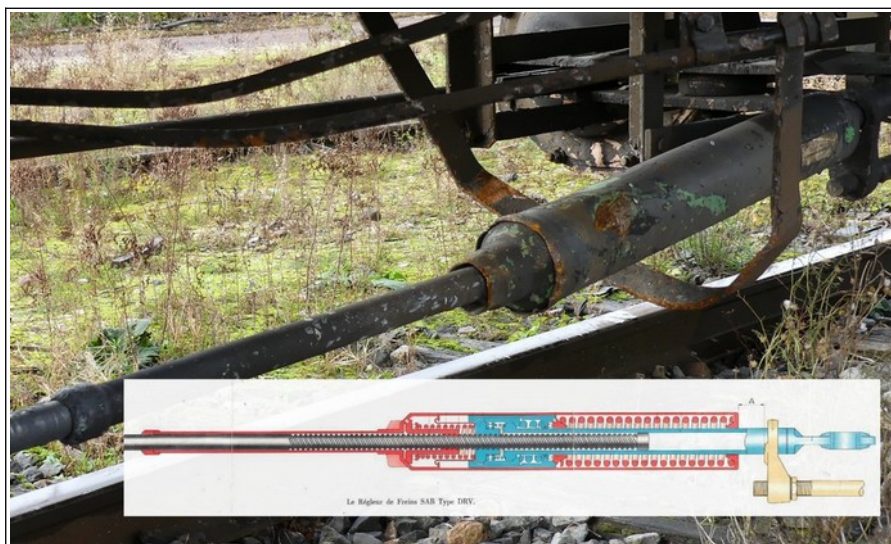
Figure 33 : vu des chocs sur le régleur et schéma en coupe

Le démontage du régleur a toutefois révélé que les pièces constitutives étaient saines, non corrodées. Elles ne présentaient pas d'anomalie qui aurait pu entraîner un mauvais fonctionnement de freinage.

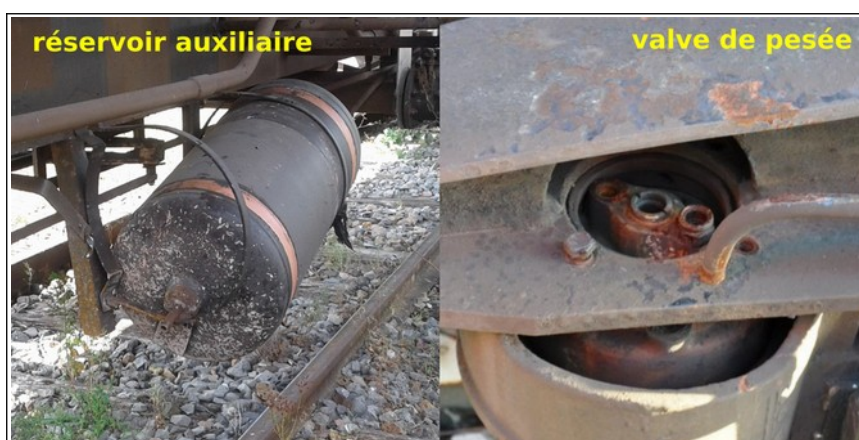
Figure 34 : le réservoir auxiliaire et la valve de pesée

Les tuyaux de liaison du système de pesée ont été cassés et déboîtés par des chocs. La **valve de pesée** a été démontée. Ses constituants étaient en bon état. Le **cylindre de frein** a été démonté également. La cuve était en bon état sans présence d'eau, ni de point de rouille. La garniture du cylindre était aussi normale. Le **réservoir auxiliaire**, intègre, était à moitié sorti de ses supports. Son tuyau d'alimentation était déboîté, mais cela ne peut être que le résultat des chocs consécutifs à la perte des éléments de timonerie, la rupture de l'alimentation conduisant notamment à annuler l'effort de freinage.
