RAPPORT D'ENQUETE

Heurt d'un piéton par un train à hauteur d'un passage à niveau

Le 03 mars 2008 à Chapelle-Dieu

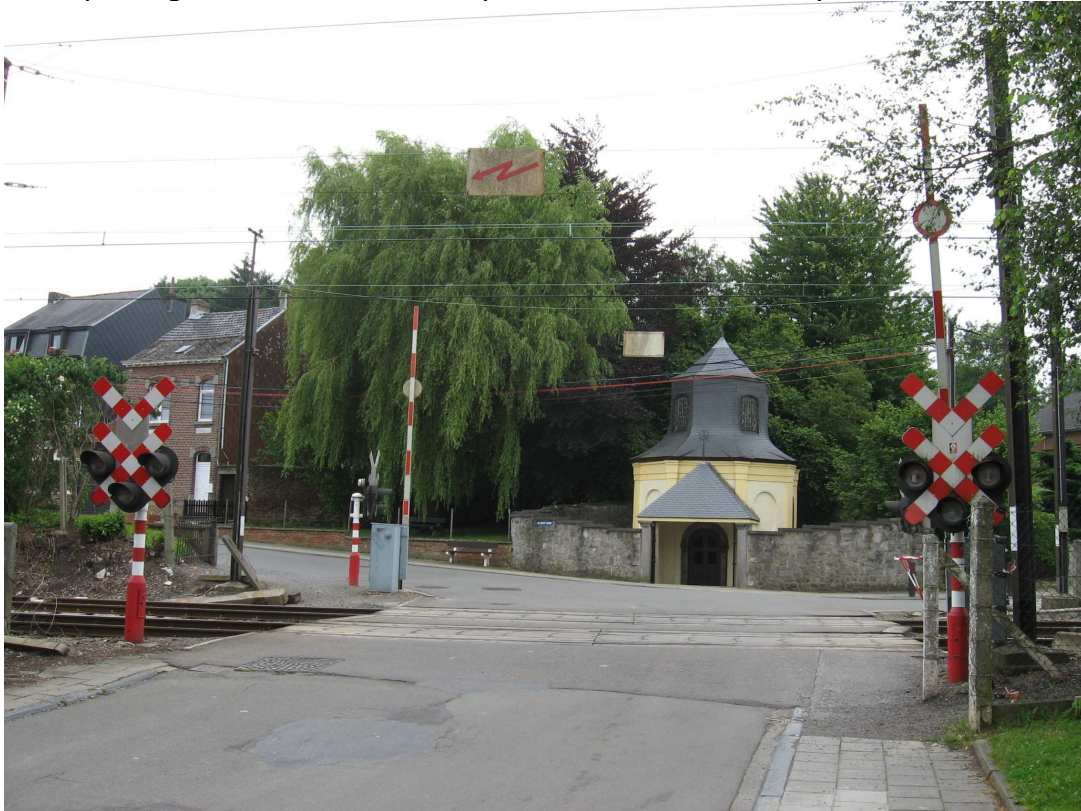
Le passage à niveau N°2 de la ligne ferroviaire 144 est classé en deuxième catégorie par un arrêté ministériel du Ministre de la mobilité et des transports en date du 19 octobre 2000.

Le passage à niveau est protégé par quatre panneaux à 3 feux et croix de Saint André (Deux feux rouges clignotant alternativement et un feu blanc). Il est équipé de demi-barrières entravant la moitié de la largeur de la chaussée.

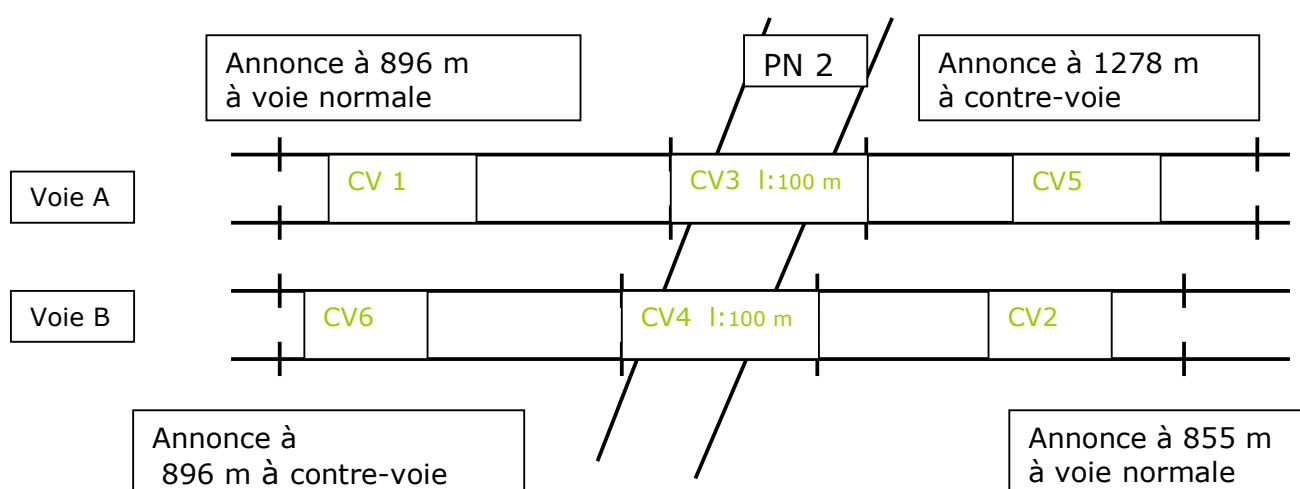
Dès qu'un train se trouve sur un circuit de voie (CV), par exemple sur le CV 1, le relais de sécurité qui est associé au circuit de voie se met en position basse et provoque la fermeture du passage à niveau en fonction du sens de circulation instauré.

La distance d'annonce est telle que le train circulant à vitesse autorisée arrive sur le passage à niveau au minimum 35 secondes après le déclenchement.

Le train libérant le circuit de voie 3 (CV3) dans le sens normal de circulation va permettre l'ouverture du passage à niveau.

Si la circulation s'effectue à contresens (contre-voie) sur la voie A, ce sont les circuits de voies 5 et 3 qui interviendront dans la commande de fermeture et d'ouverture du passage à niveau.

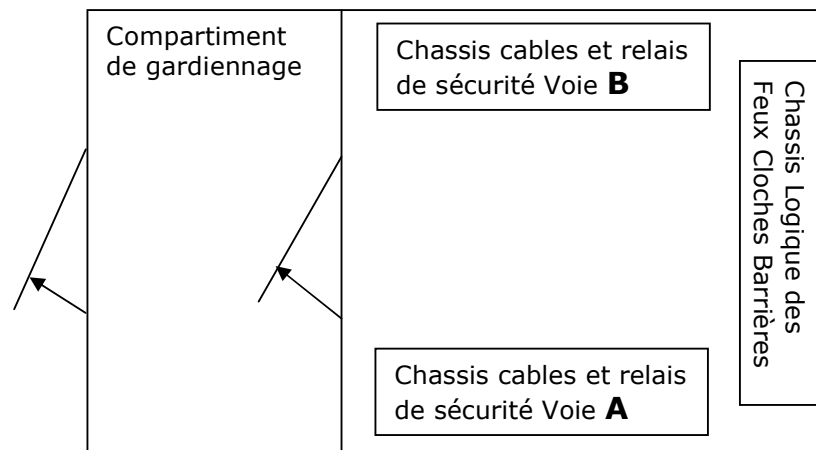
Il neutralise partiellement l'apparition de la petite alarme en cabine qui survient automatiquement lors de l'extinction des feux blancs. De cette façon, la petite alarme peut encore apparaître au bloc soit lors d'une rupture d'alimentation (le passage à niveau peut encore fonctionner 24 heures sur ses propres batteries pour alimenter les feux rouges, les barrières et sa logique interne), soit sur la détection d'un feu rouge brûlé. Un technicien peut alors intervenir lors de sa prise de service.

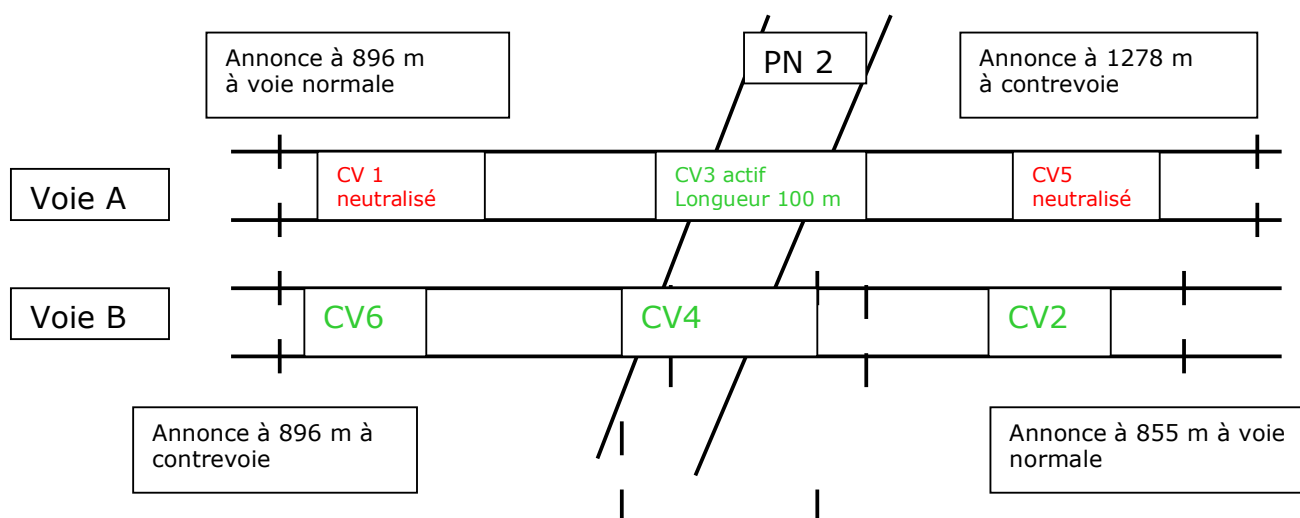
Cette intervention se fait sans que préalablement les drapeaux et pétards protégeant le passage à niveau aient été posés par le service de la voie. Cette prescription de sécurité est cependant reprise dans l'ILT.

La cause primaire de l'accident est une annulation prématurée des zones d'annonces des passages à niveau, en l'occurrence du passage à niveau n° 2 sans respecter les procédures prévues par la réglementation. Cette annulation devait s'inscrire dans les travaux de rénovation des ouvrages d'art, dont le début était programmé pour le 4 mars 2008. Suite à une confusion de date, l'annulation des zones d'annonce a été faite le 3 mars 2009.
