## **RAPPORT D'ENQUETE**

### **Décès accidentel de deux travailleurs heurtés par un train en gare de La Hulpe**

Le 29 novembre 2007

Expertise externe: SNCB-HOLDING  
Direction Stratégie et Coordination  
Service Sécurité et Environnement.

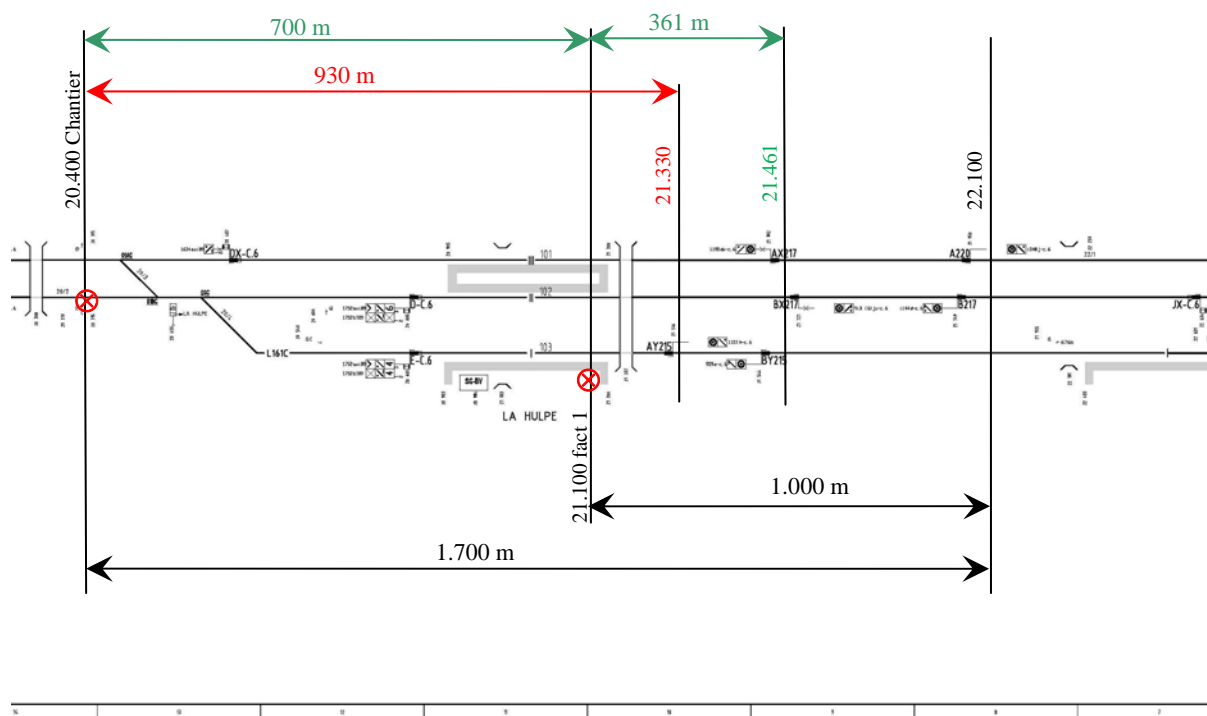
Points de détection – distance d'avertissement – délai de dégagement

Rappelons :

- que l'extrémité du chantier côté Ottignies se situe à la cumulée 20.400
- que le point de détection théorique côté Ottignies doit se situer à la cumulée 21.330 (20.400 + 930)
- que le factionnaire 1 se trouve à la cumulée 21.100 ;
- que tout train doit être annoncé au moins 10 secondes avant passage à hauteur du factionnaire (10 secondes correspondent à 361 m à 130 km/h). Il en résulte que le factionnaire 1 devait théoriquement annoncer les trains alors qu'ils se situaient à la cumulée 21.461.

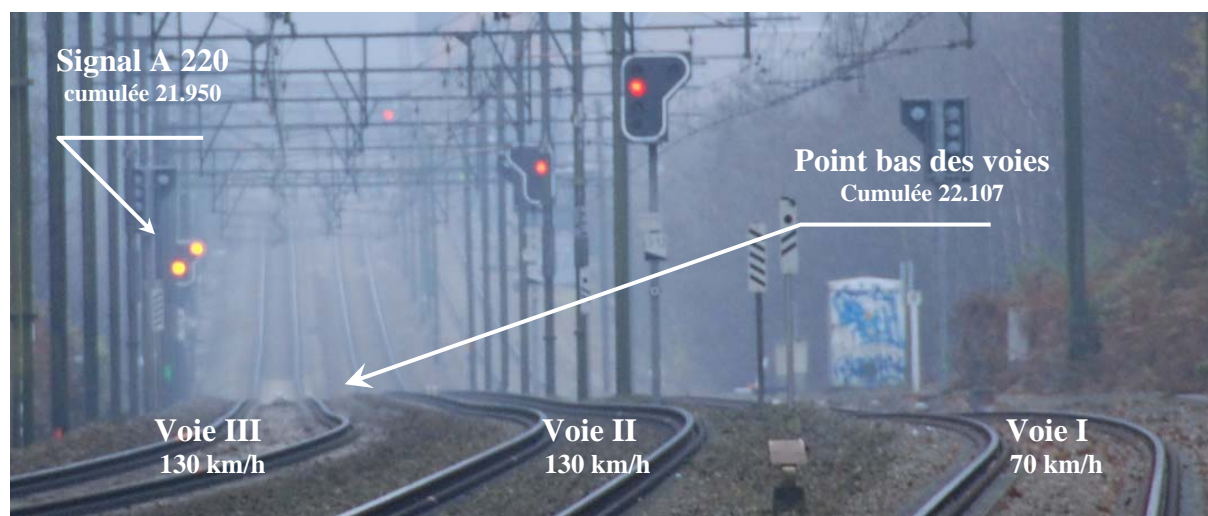
En pratique, le factionnaire 1 signale que :

- La visibilité était bonne et qu'il pouvait voir arriver les trains à une distance d'environ 600 à 850 m par rapport à sa position ;
- Il faisait l'annonce des trains lorsqu'ils étaient « dans la descente suivant la gare de Genval ».

Il en résulte, selon ses dires, qu'il annonçait les trains alors que ceux-ci se trouvaient aux alentours de la cumulée 22.100 au plus tard.

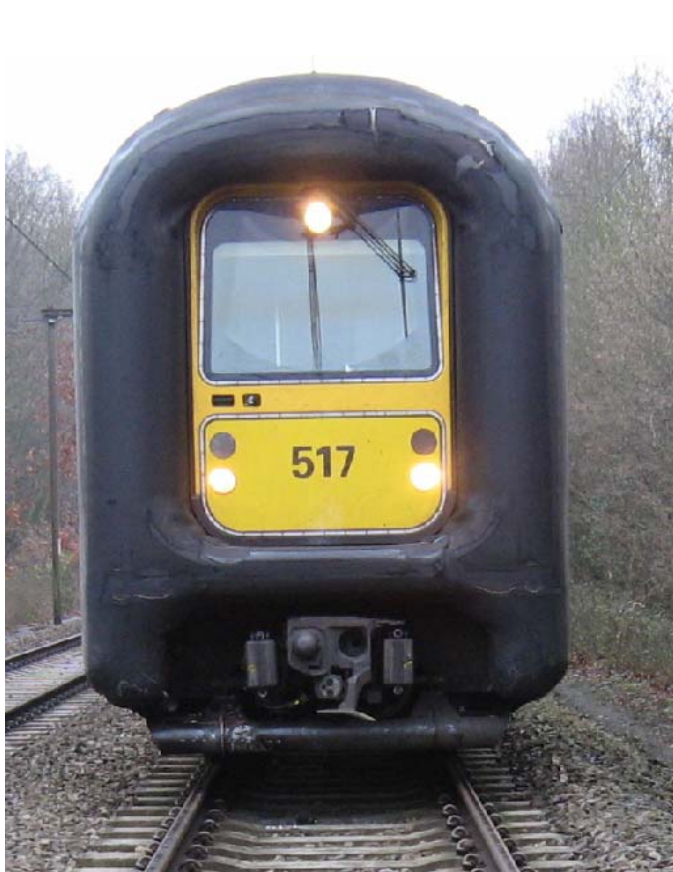
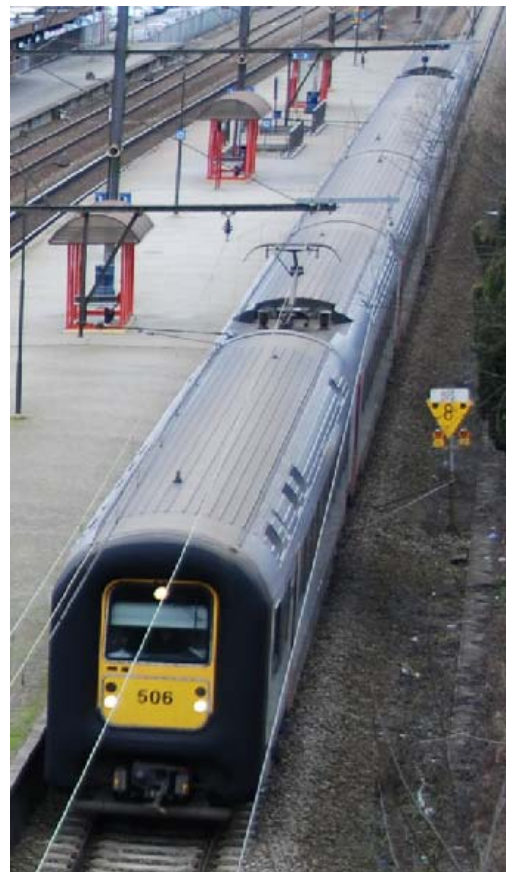
#### **Le factionnaire 1 à distance déclare :**

- qu'il a vu arriver le train 4629 venant d'Ottignies à voie normale (voie B – Voie II) ;
- qu'il a lancé l'alarme radio vers le factionnaire 2 dès qu'il a vu le train ;
- qu'il n'a pas reçu de confirmation radio du factionnaire 2 de la réception de ce premier message ;
- qu'il a réitéré son message d'alarme à 3 ou 4 reprises sans recevoir de message de confirmation de réception de la part de son collègue ;
- que faute de réponse de son collègue, il a sorti le signal mobile d'arrêt (drapeau rouge) qu'il tenait sous le bras en vue de le déployer et de le présenter au conducteur du train en approche ;
- que finalement lorsqu'il l'a déployé le train passait à sa hauteur ce qui ne permettait plus au conducteur de voir le signal mobile d'arrêt présenté.

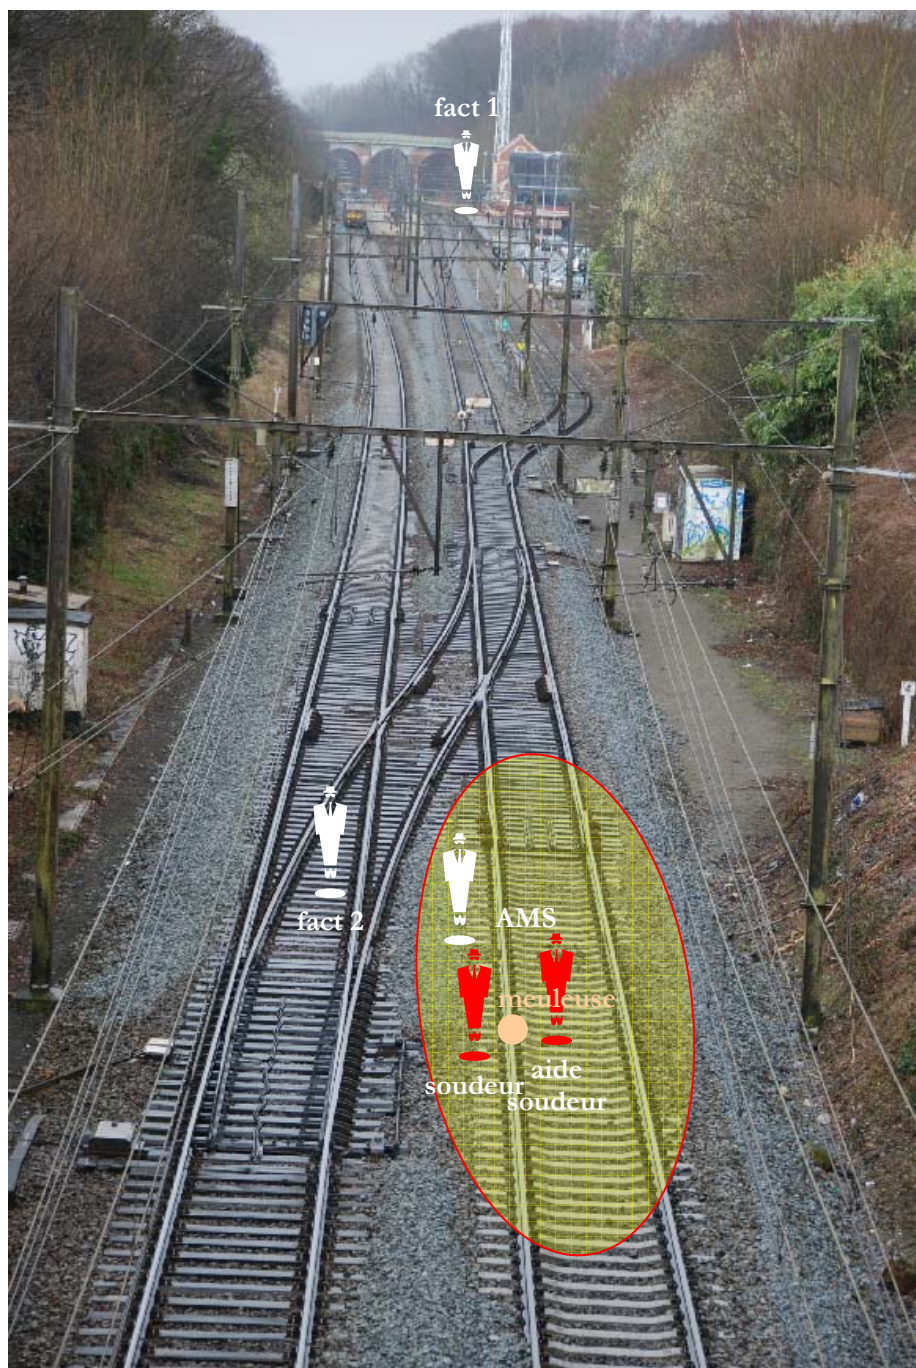
Disposition du personnel lors de l'accident

### **L'aide soudeur de la firme Vossloh déclare :**

- Je travaillais accroupis dans la voie à proximité du soudeur alors que celui-ci était occupé à meuler le rail côté entrevoie ;
- En me relevant, j'ai croisé le regard du factionnaire 2 et j'ai constaté que son visage était décomposé. J'ai compris qu'il y avait quelque chose d'anormal et j'ai vu le train tout proche. Je me suis jeté vers l'extérieur des voies au dernier moment.

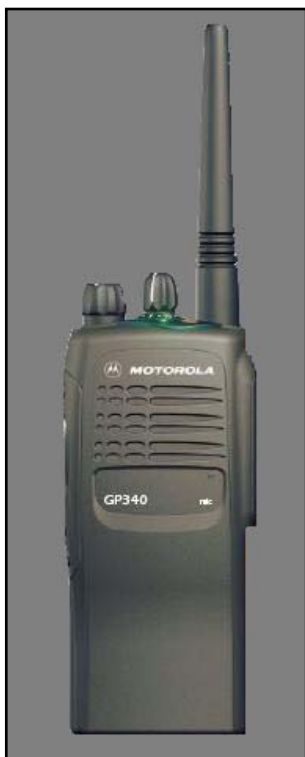
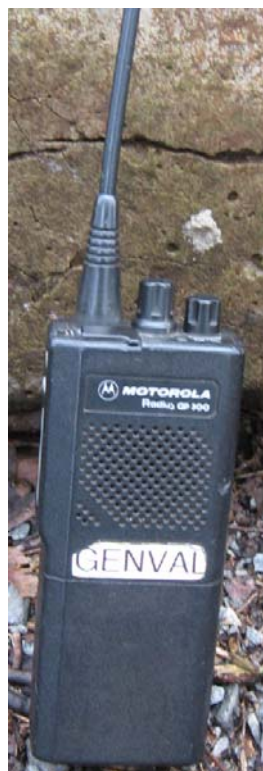
Emetteur-récepteur portatif de marque MOTOROLA

Les deux radios utilisées par les deux factionnaires étaient du type GP 300 pour l'un et GP 340 pour l'autre :

Ces deux radios ont été saisies par les services du Parquet de Nivelles et ont fait l'objet d'un examen technique par les services spécialisés de police. Une reconstitution sur place faite par ces services avec les radios saisies a permis de constater leur bon fonctionnement après accident dans les conditions du chantier.

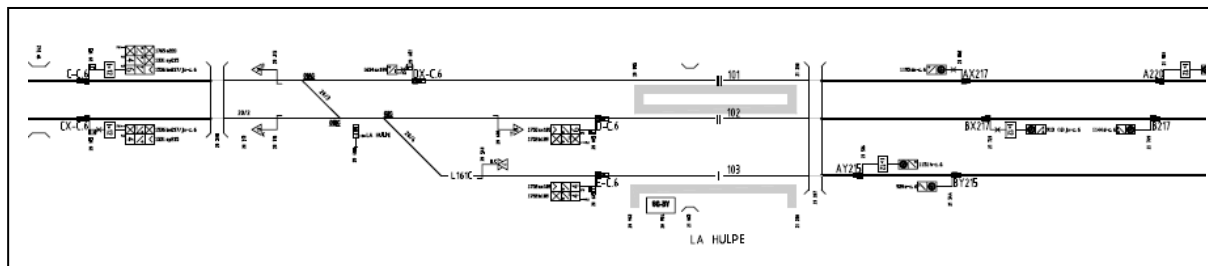
Il en résulte que les 5 tronçons de voies donnant accès à la zone protégée sont à considérer selon ces principes.

La transposition pratique de la circulaire 36 I dans ce cas particulier de La Hulpe demande un examen attentif.

Cet examen mérite d'être fait par écrit avant de commencer l'exécution. Cet écrit manque dans le cas de la Hulpe.
