Drážní inspekce
The Rail Safety Inspection Office

Zpráva o výsledcích šetření příčin a okolností vzniku mimořádné události

Investigation Report of Railway Accident

Derailment of second wagon of freight train No. Pn 1. nsl 66803 between
Strančice and Senohraby stations
(Benešov u Prahy – Praha-Vršovice osobní nádraží main line)

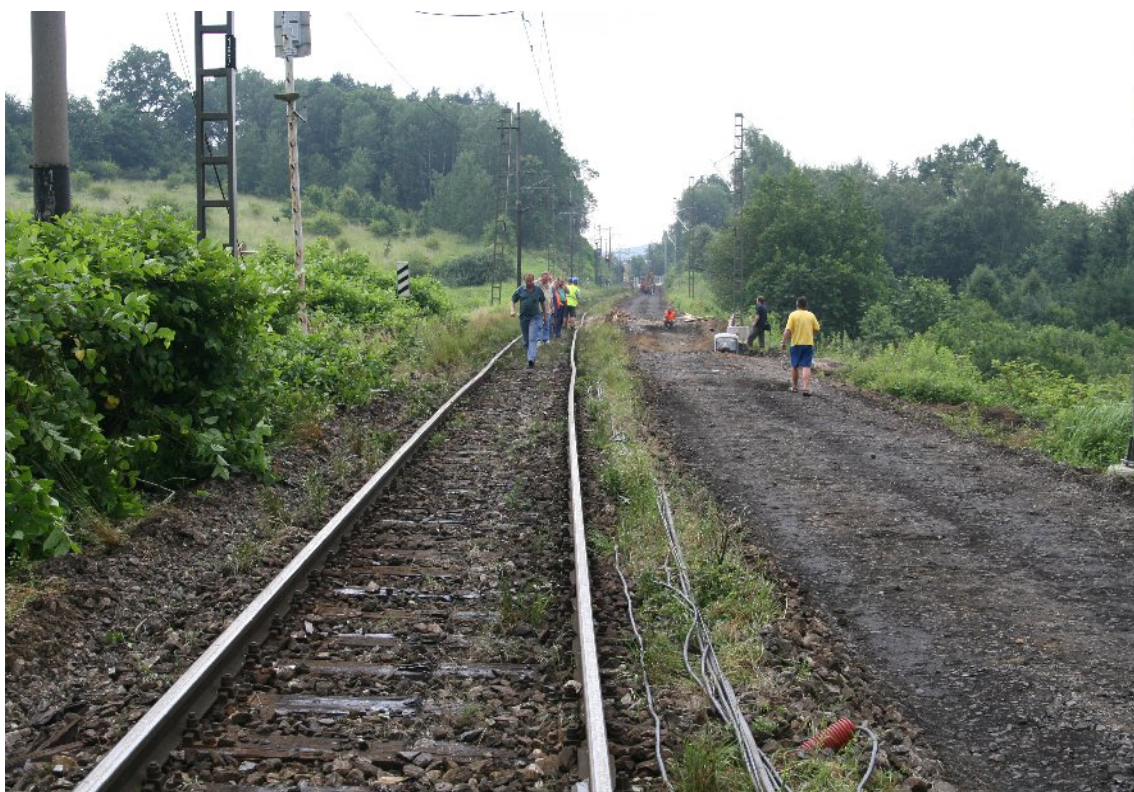
Foto 1: Pohled na 1. traťovou kolej ze směru od vykolejení vlaku

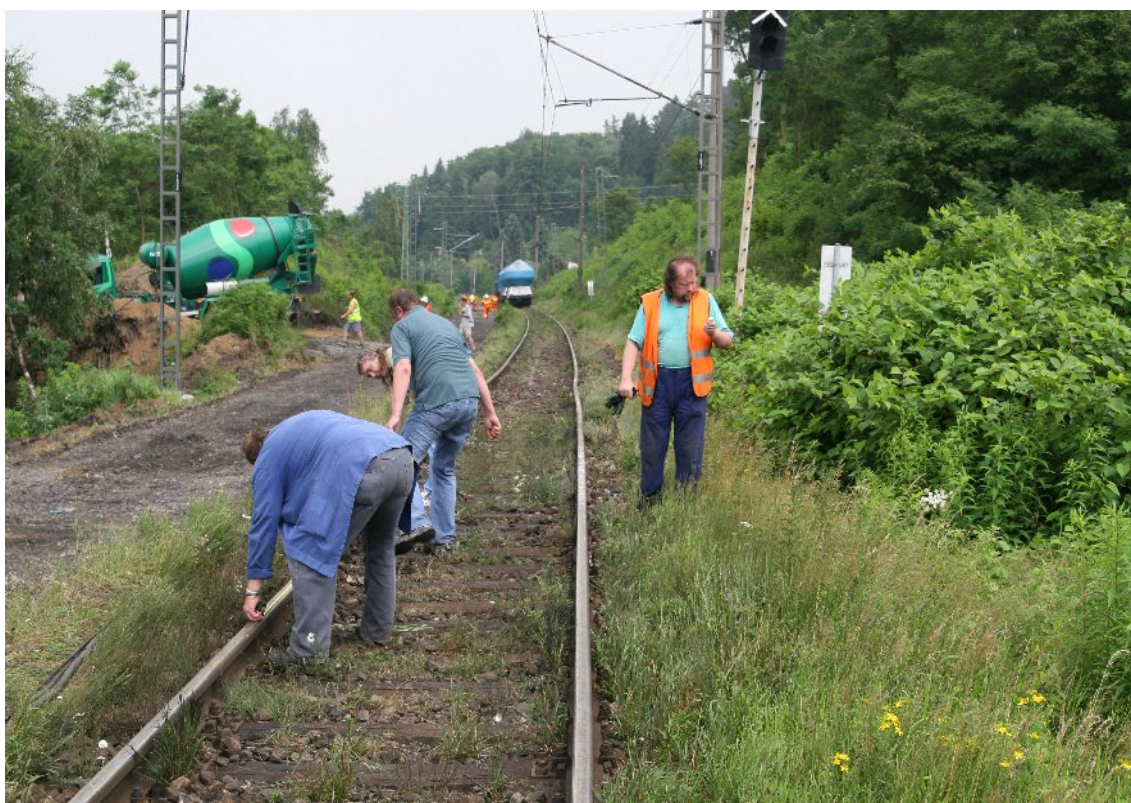
Foto 3: Pohled směrem k vykolejenému vlaku

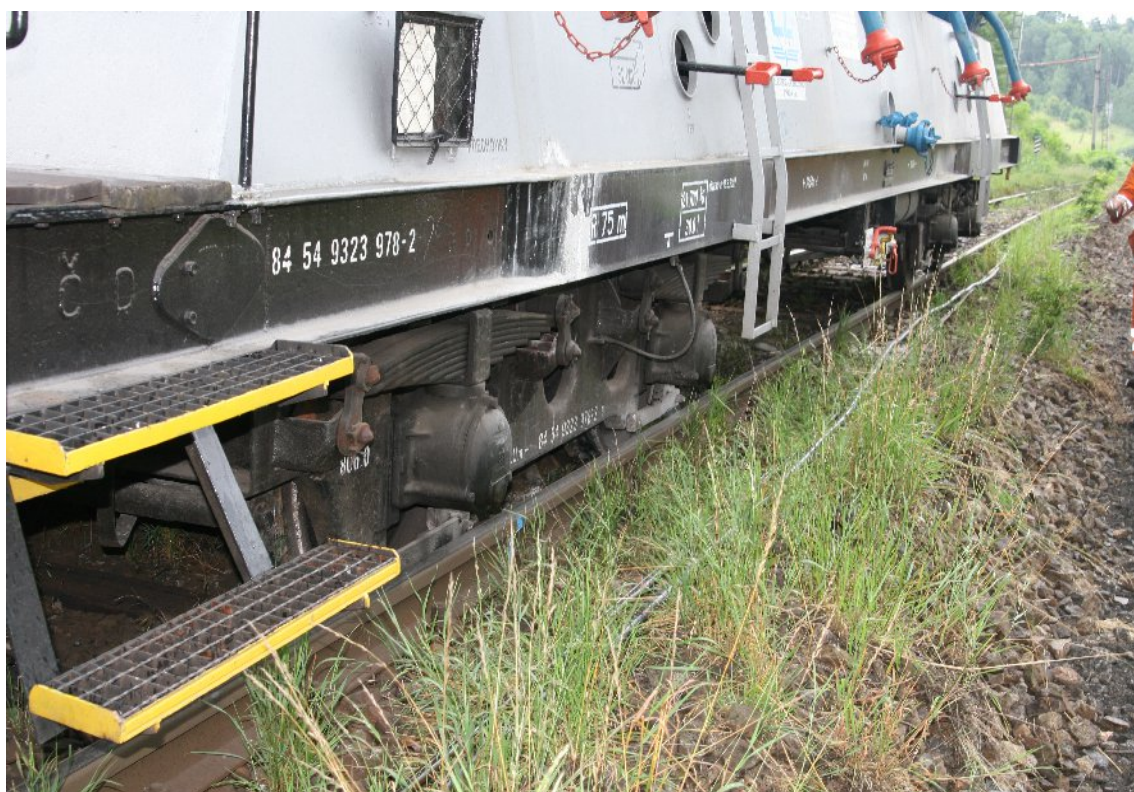
pojízďena obousměrně. V místě stavby byla v této koleji v prostorovém oddílu žst. Strančice – odbočka Mirošovice od km 157,220 do km 153,810 zavedena pomalá jízda 50 km·h⁻¹. Strojvedoucí vlaku Pn 1.nsl 66803 byl o této pomalé jízdě zpraven písemným rozkazem „V“ a tento pokyn provozovatele dráhy dodržel. Vlak se rozjel ve 12:16 hodin ze žst. Strančice plynulým nárůstem rychlosti až na hodnotu 46 km·h⁻¹. Z této rychlosti je registrováno prudké snížení rychlosti až do zastavení. Celková ujetá dráha činila 1600 m. Drážní vozidlo řady Uacs číslo 84 54 9323 978-2, řazeno jako druhé, bylo po MU nalezeno vykolejené předním podvozkem vpravo ve směru jízdy, ve vykolejeném stavu ujelo dráhu 150 metrů.

Foto 4: Vykolejené DV

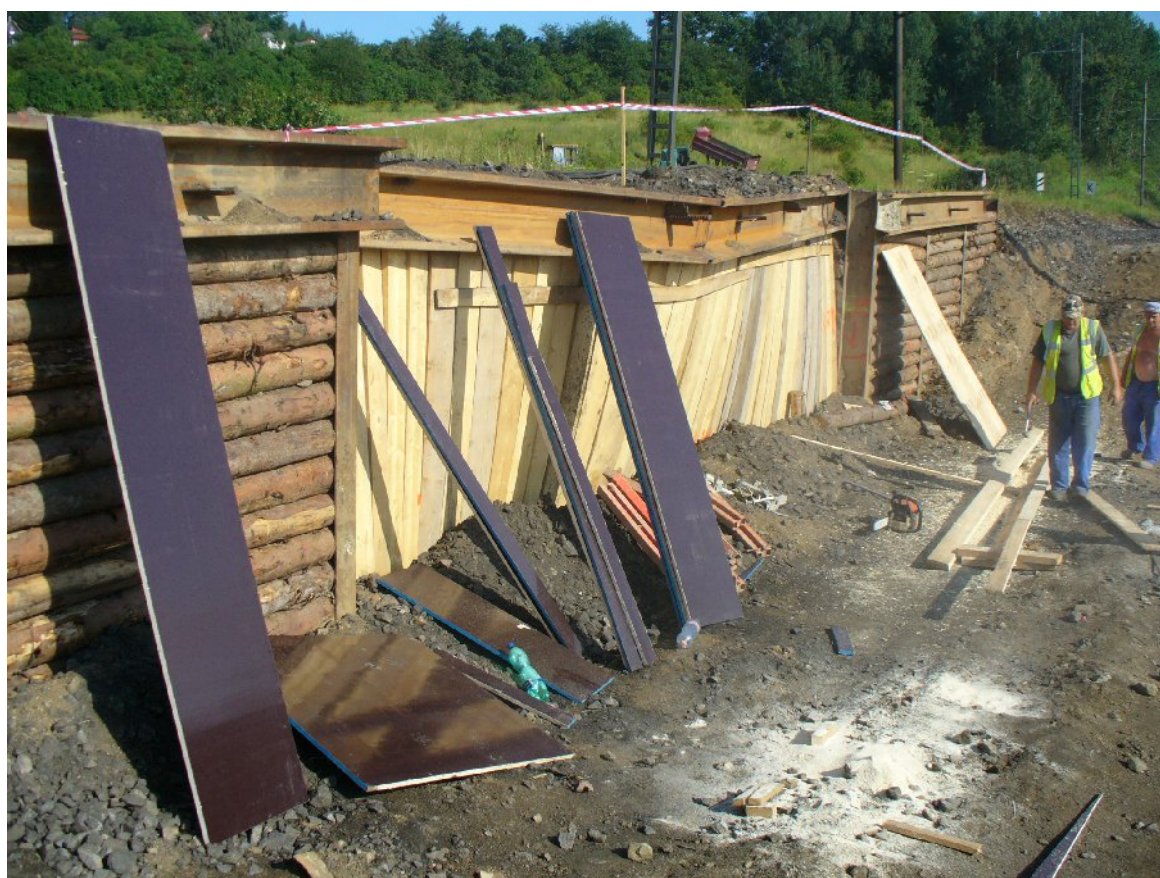
Šetřením bylo zjištěno, že tento technologický postup beranění nebyl dodržen, tj. nebyla provedena druhá fáze kotvení, zabíráno 5 ks záporových štětovnic délky 4 m za pojezdnou 1. traťovou kolejí a přepojení kotevních táhel k těmto záporům. Tím došlo k nedostatečnému ukotvení 1. traťové koleje a odtěžením části náspu na základovou spáru i k narušení železničního spodku a svršku této koleje.

„Optimalizaci trati Benešov u Prahy – Praha Vršovice“ provádělo pro SŽDC sdružení „Koridor IV, Benešov-Strančice“, které zadalo rekonstrukci předmětného železničního mostu zhotoviteli PSVS. V rámci stavebních prací probíhalo postupné odtěžování náspu od 2. traťové koleje směrem k 1. traťové koleji. Vlivem stavebních prací došlo k narušení železničního spodku a svršku této koleje, které se projevilo změnou směrové a výškové polohy koleje pod druhým taženým DV projíždějícího vlaku. Narušení geometrické polohy koleje bylo bezprostřední příčinou vykolejení DV.

Foto 5: Stavební práce na železničním mostě po MU
