Drážní inspekce
The Rail Safety Inspection Office

Srážka hnacího drážního vozidla 230.103-4 s technickým zařízením dráhy
a následné vykolejení za jízdy vlaku Nex 40737 v železniční stanici Golčův Jeníkov

Investigation Report of Railway Accident

Collision of locomotive No. 230.103-4 with infrastructure components and
consequent derailment of freight train No. Nex 40737 in Golčův Jeníkov
station

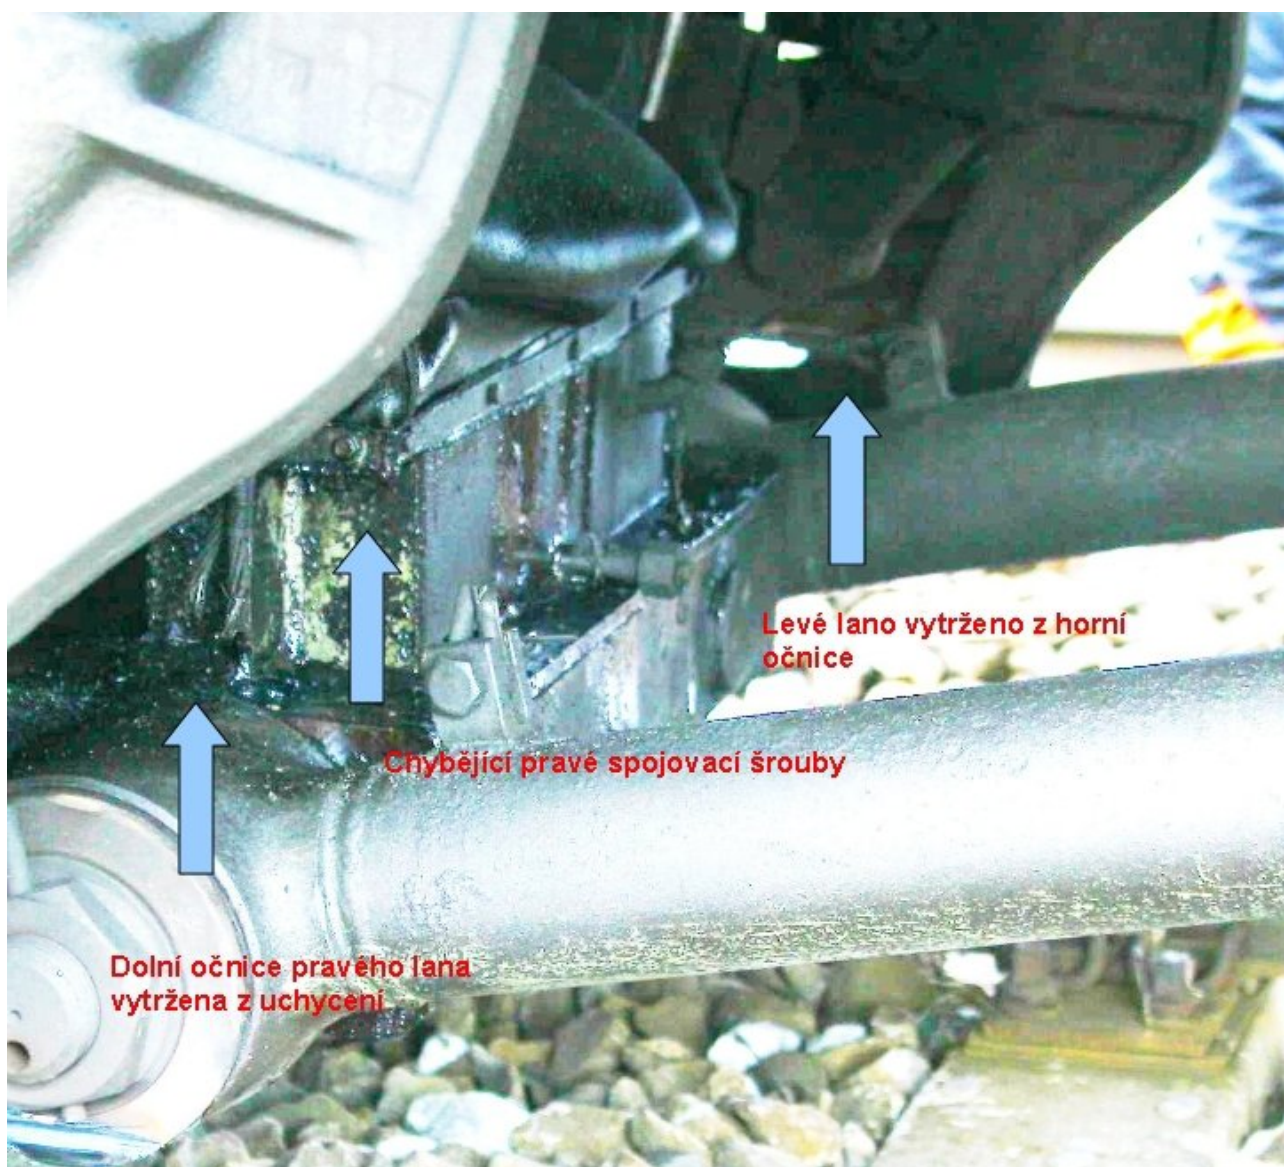
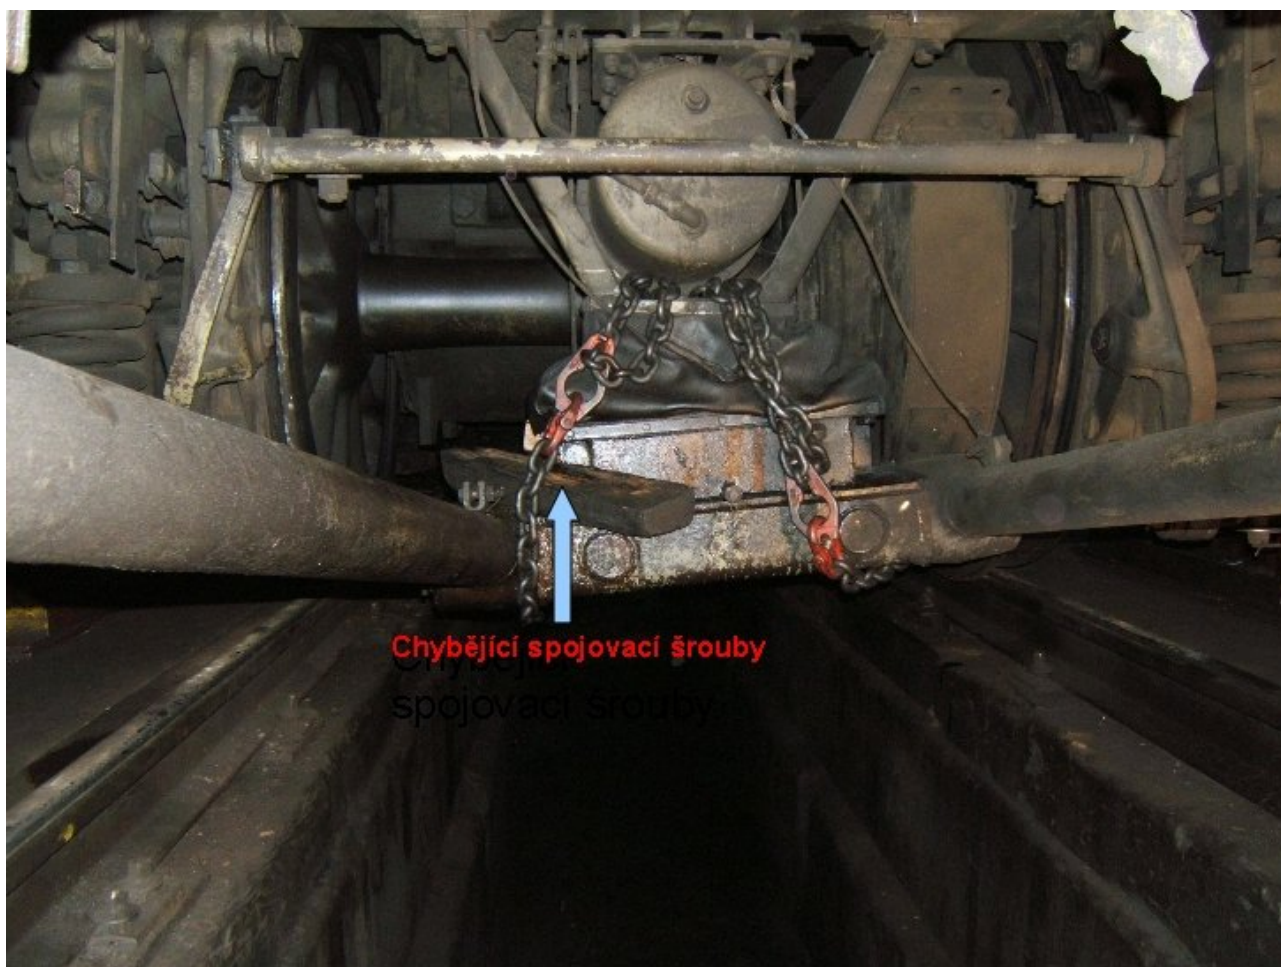
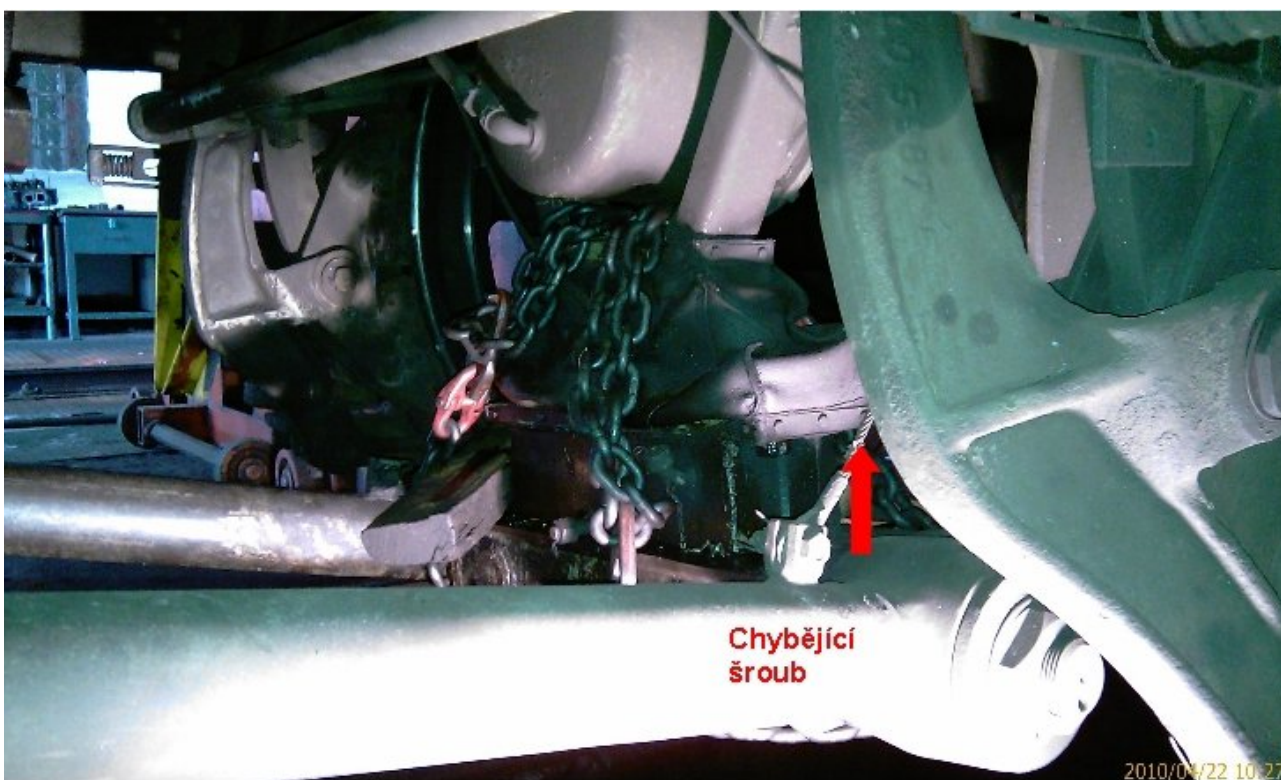
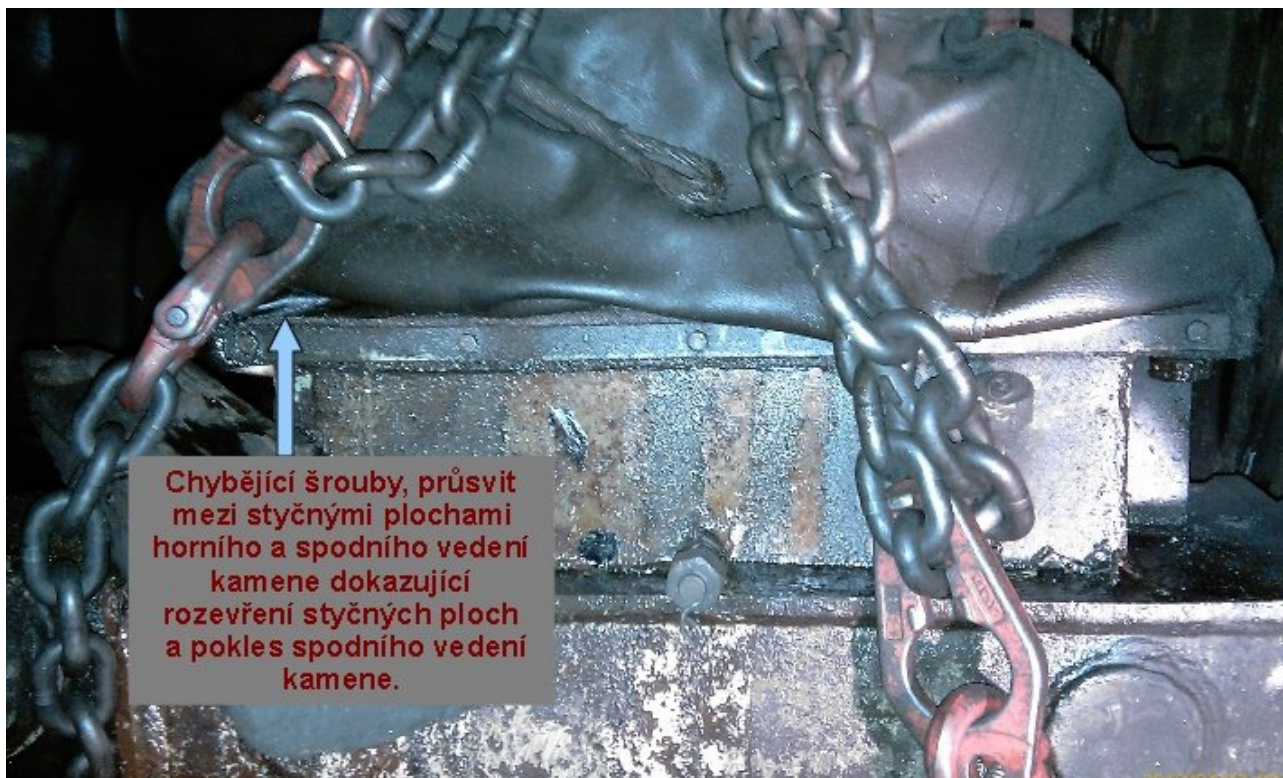
- chybí pravé spojovací šrouby (ve směru jízdy HDV) horního a spodního vedení kamene přenosu tažných sil;
- levé záchytné lano šikmých tyčí ve směru jízdy je přetrženo v horní očnici;
- pravé záchytné lano šikmých tyčí je přetrženo v dolní očnici;
- chybí levý zadní spojovací šroub horního a spodního vedení kamene přenosu tažných sil.

Chybějící šrouby nebyly v místě MU ani před místem MU nalezeny.

- Závity pro chybějící spojovací šrouby v horním vedení kamene nebyly porušeny, spojovací šrouby v závitech nebyly zalomeny. V době vzniku MU tedy šrouby v závitech nebyly a nebylo těmito šrouby zajištěno bezpečné spojení vedení kamene přenosu tažných sil, a tím i poloha spodního vedení kamene tak, aby nepřesáhlo spodní část průjezdného průřezu, který je stanoven ČSN 73 6320 a předpisem SŽDC S3.
- Prasklé rameno vidlice kamene přenosu tažných sil bylo zeslabeno starým lomem. Přetržení pásnice bylo následkem tření a nárazů spodního vedení kamene, které je spojeno s pravým silentblokem pravé šikmé tyče.

Prohlídka poškozeného HDV ukázala, že chybí tři ze čtyř šroubů spojujících horní a dolní část skříňe vedení kamene přenosu tažných sil 1. podvozku, kterým byl zadní ve směru jízdy. Otvory po chybějících šroubech byly prázdné a s neporušenými závity, což svědčí o tom, že šrouby se postupně uvolnily a vyšroubovaly působením vibrací. Chybějící šrouby se na trati v místě MU, ani před ním, nepodařilo nalézt.

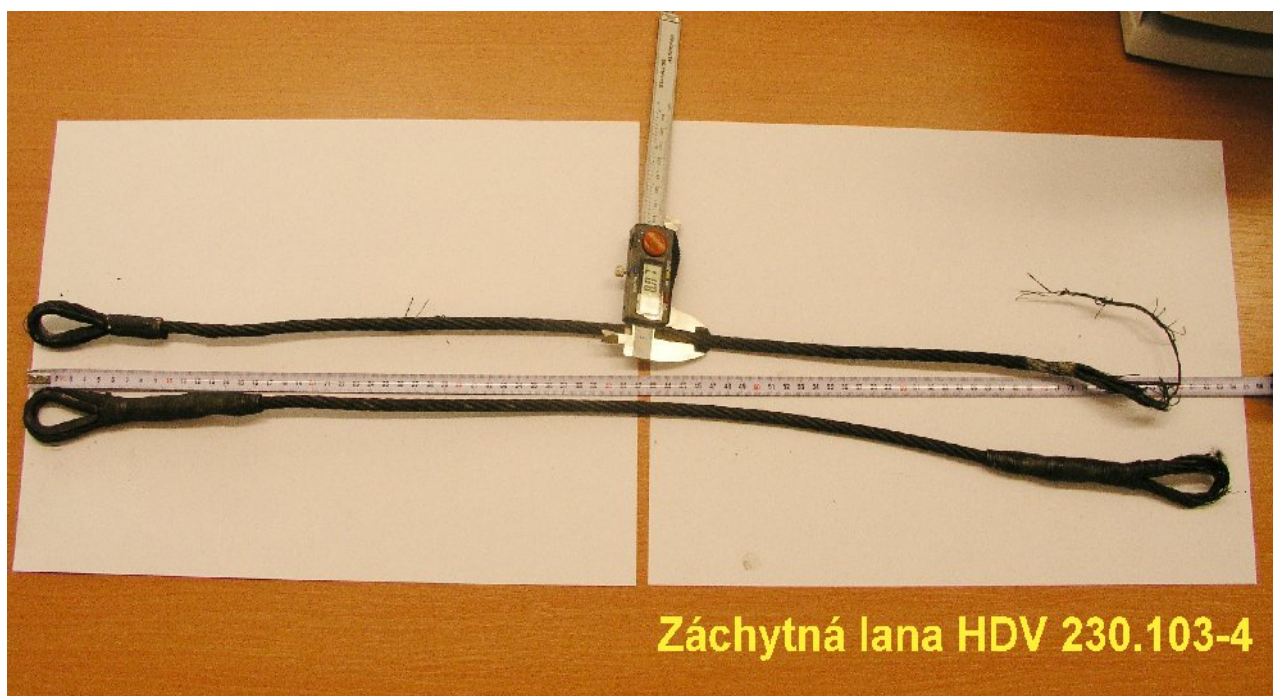
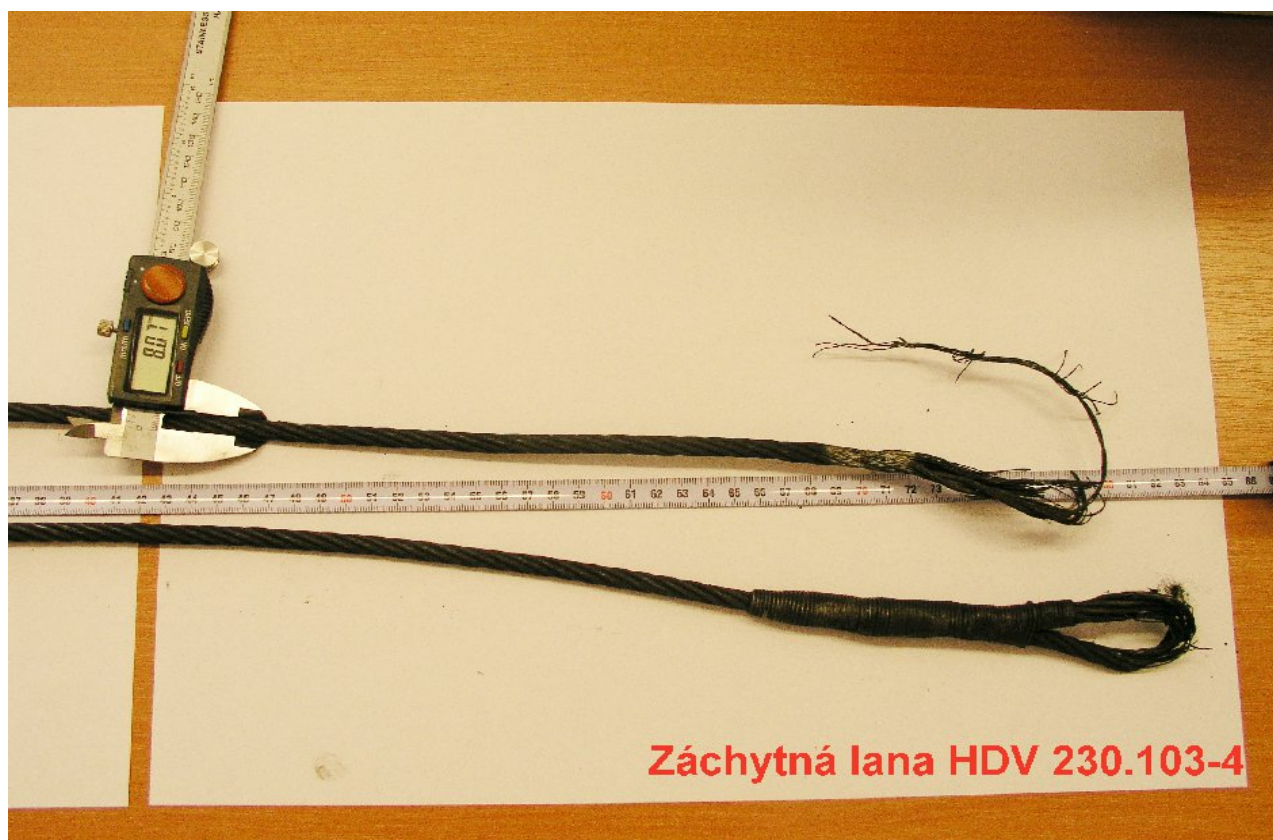
DI převzala poškozená záchytná lana šikmých tyčí k dalšímu měření. Při ověřování rozměrů záchytných lan bylo zjištěno, že neodpovídají typu předepsanému výrobcem. Výrobce ve výkresové dokumentaci č. 32E37-73/Lo 39650 předepisuje záchytná lana o průměru 8 mm se vzdáleností očnic 740 mm. U demontovaných lan byl naměřen průměr 8 mm a vzdálenost očnic pravého lana ve směru jízdy 830 mm, levého lana ve směru jízdy 790mm – viz následující obrázky:

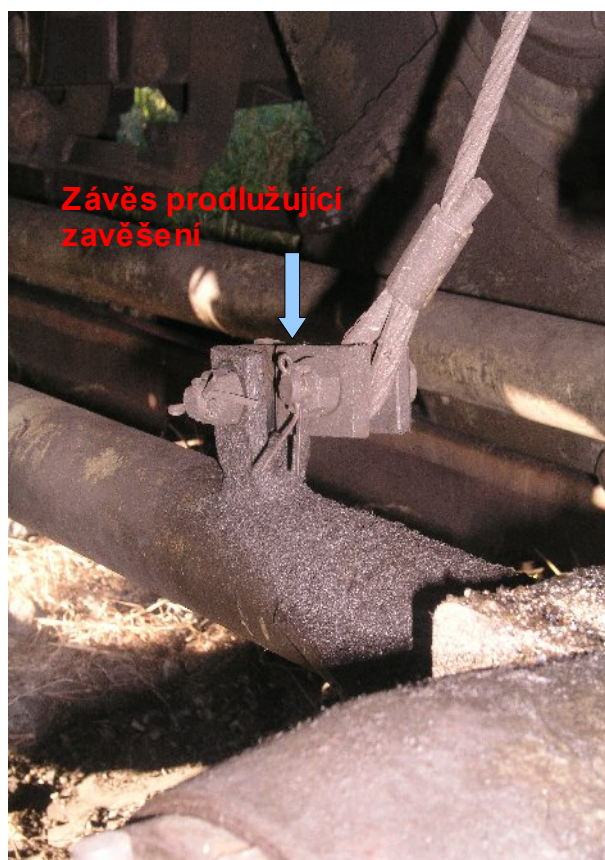
Na základě těchto zjištění byla provedena kontrola rozměrů záchytných lan vodorovných tyčí, která zůstala po MU neporušena. Při měření bylo zjištěno, že lana jsou k vodorovným tyčím upevněna přes závěs, který není zakreslen v projektové dokumentaci podvozku

HDV. Pravé záchytné lano mělo průměr 10 mm, rozteč mezi záchytnými body v očnicích byla 770 mm, rozteč mezi krajními záchytnými body otvorů závěsu byla 90 mm. Celková rozteč mezi krajními záchytnými body napnutého lana se závěsem byla 860 mm.

Při ověřovacím pokusu bylo zjištěno, že tato délka umožňuje snížení polohy spodní části silentbloku šikmé tyče na úroveň 10 mm pod temeno kolejnice. Toto zavěšení tak nezabránilo, po uvolnění spojovacích šroubů vedení kamene a roztržení závěsných lan šikmých tyčí, výše uvedenému poklesu silentbloku. Vyvíjí-li HDV tažnou sílu, dochází v tomto bodě v zadním podvozku ve směru jízdy k vzájemnému působení tlačné síly vodorovných tyčí a síly odporu vlakové soupravy přenášené do tohoto bodu přes rám HDV šikmými tyčemi. Výslednicí těchto sil je síla působící téměř svislým směrem. Pokud je zařízení přenosu tažných sil v pořádku, je tato síla zachycena kamenem a vedením přenosu tažných sil ukotvenému k rámu podvozku a při jakékoliv závadě na tomto vedení pak záchytnými lany. Záchytná lana vodorovných a šikmých tyčí HDV 230.103-4 neodpovídala výkresové dokumentaci. Po uvolnění pravých šroubů a levého zadního šroubu spoje vedení kamene došlo postupně k roztržení levého a pravého záchytného lana šikmých tyčí. Hlavy vodorovných a šikmých tyčí spojených na čepu spodního vedení kamene zůstaly viset na záchytných lanech vodorovných tyčí, délka těchto lan však umožnila při jízdě lokomotivy v tahu pokles hlavy (silentbloku) pravé šikmé tyče pod úroveň temene kolejnice. Po nárazu tohoto silentbloku do temene odbočné kolejnice výhybky č. 5, dřevěné výplně vozovky železničního přejezdu a temene odbočné kolejnice výhybky č. 3 došlo k vykolejení HDV.

Záchytná lana vodorovných tyčí zůstala po MU neporušena. Prohlídkou bylo zjištěno, že lana nejsou upevněna přímo k objímkám vodorovných tyčí, ale že jsou upevněna prostřednictvím závěsu, který je mezičlánkem mezi lanem a objímkou tyče. Taková konstrukce je v rozporu s technickou dokumentací HDV. V rozporu s dopravcem předloženou technickou dokumentací HDV byla i délka lan větší o 30 mm u levého lana a o 30 mm u pravého lana ve směru jízdy, byl větší i průměr lan, který činil 10 mm namísto 8 mm. Překročená délka lan ve spojení s vložením závěsu z funkčního hlediska prodlužovala celkovou délku záchytného lanového závěsu tyče natolik, že dovoloval silentbloku při propérování podvozku poklesnout až pod úroveň temene hlavy kolejnice. Z tohoto důvodu záchytné lanové závěsy po rozevření skříně vedení kamene přenosu tažných sil nezabránily poklesu silentbloku pravé šikmé tyče pod předepsaný obrys vozidla a jeho následné srážce s technickými zařízeními dráhy.

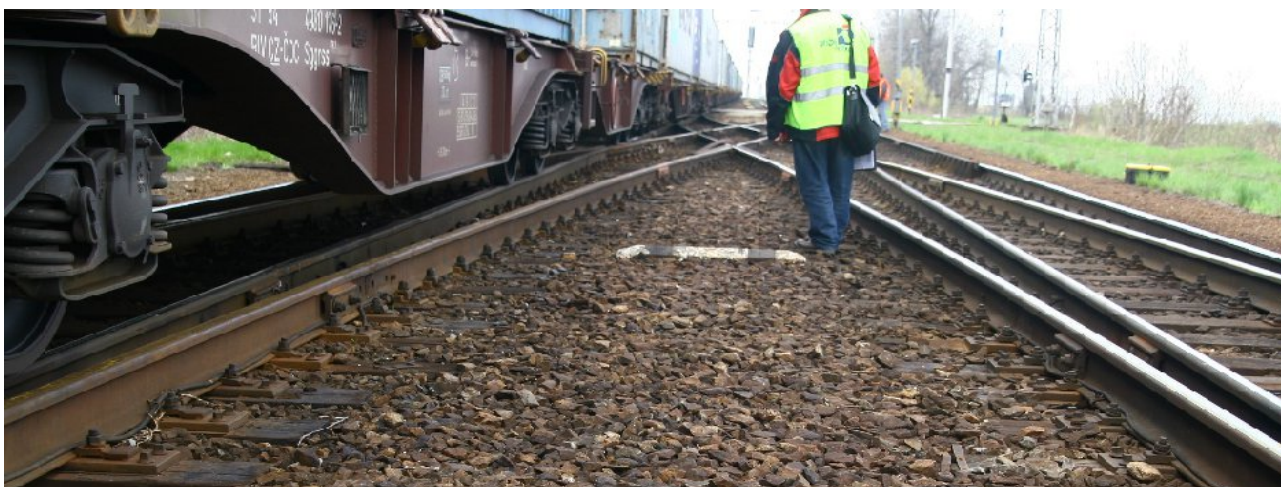
Foto 2: Místo mimořádné události – směr jízdy vlaku

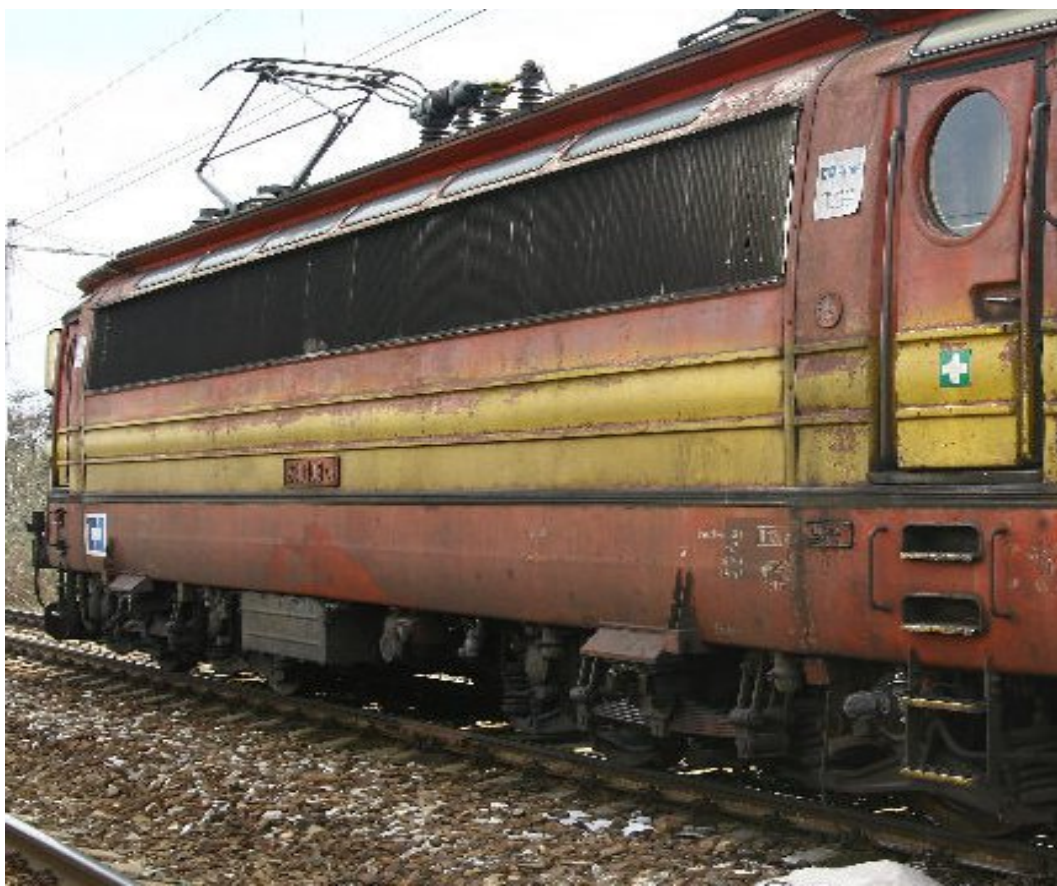
Foto 3: Místo zastavení HDV 230.103-4 po MU

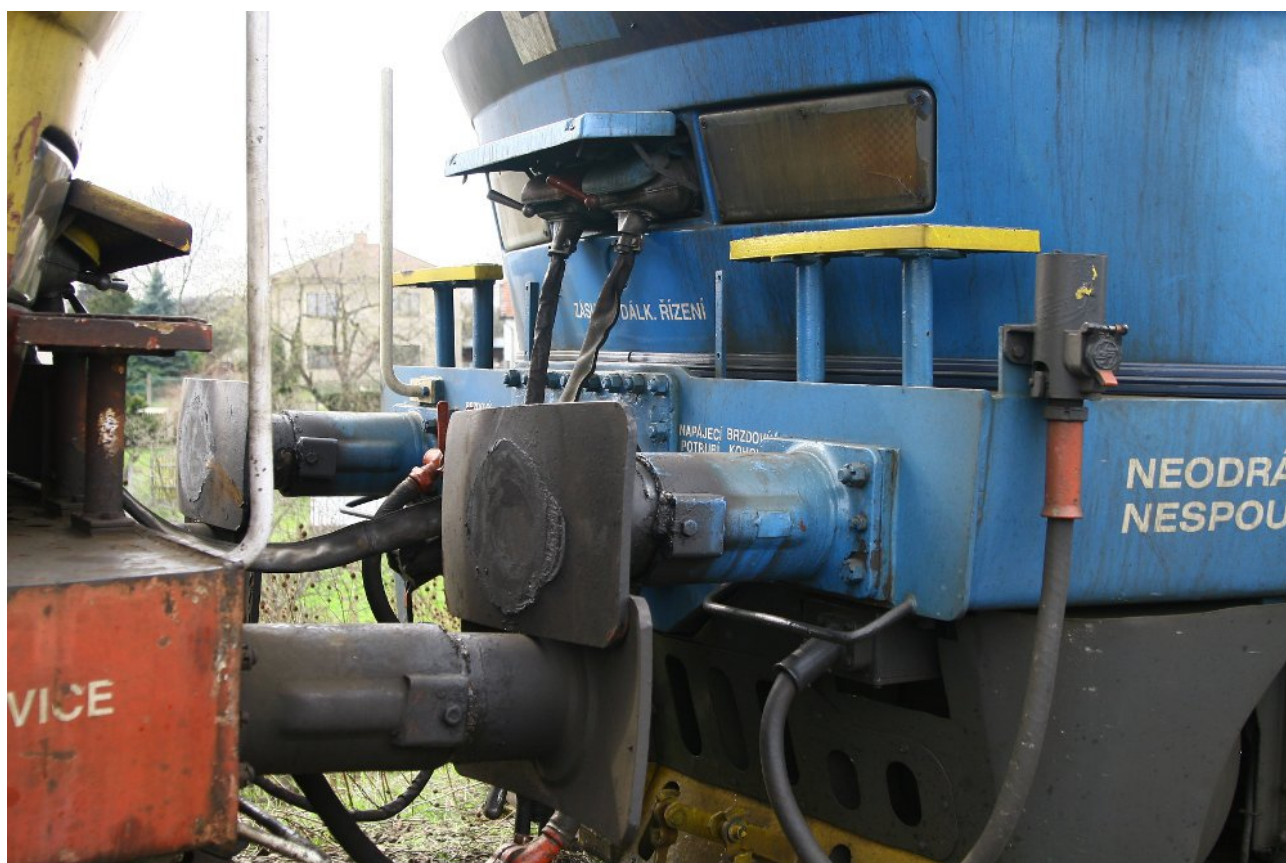
Foto 5: Zaklesnutí dvojice HDV po samovolném nakolejení prvního z nich

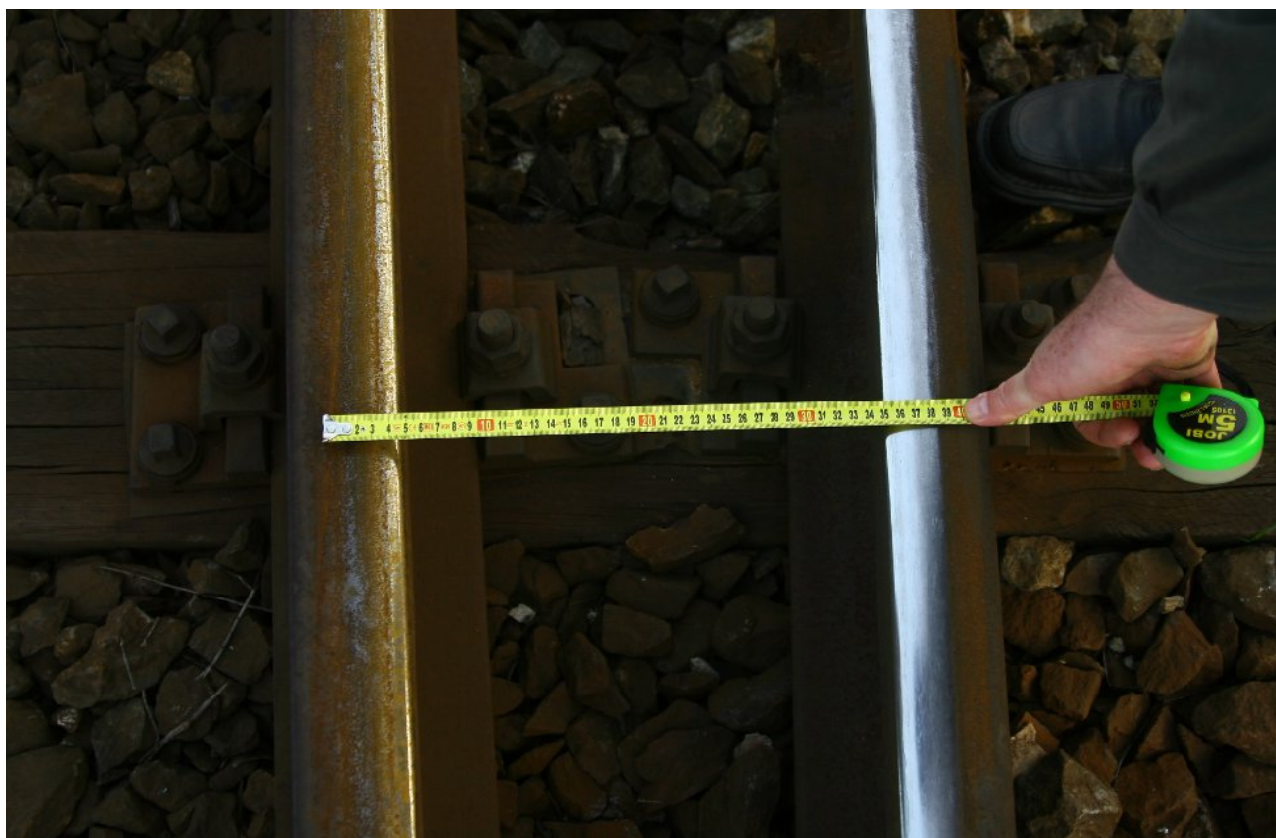
Foto 6: První stopa – tření silentbloku pravé šikmé tyče po odbočné kolejnici výhybky č. 5

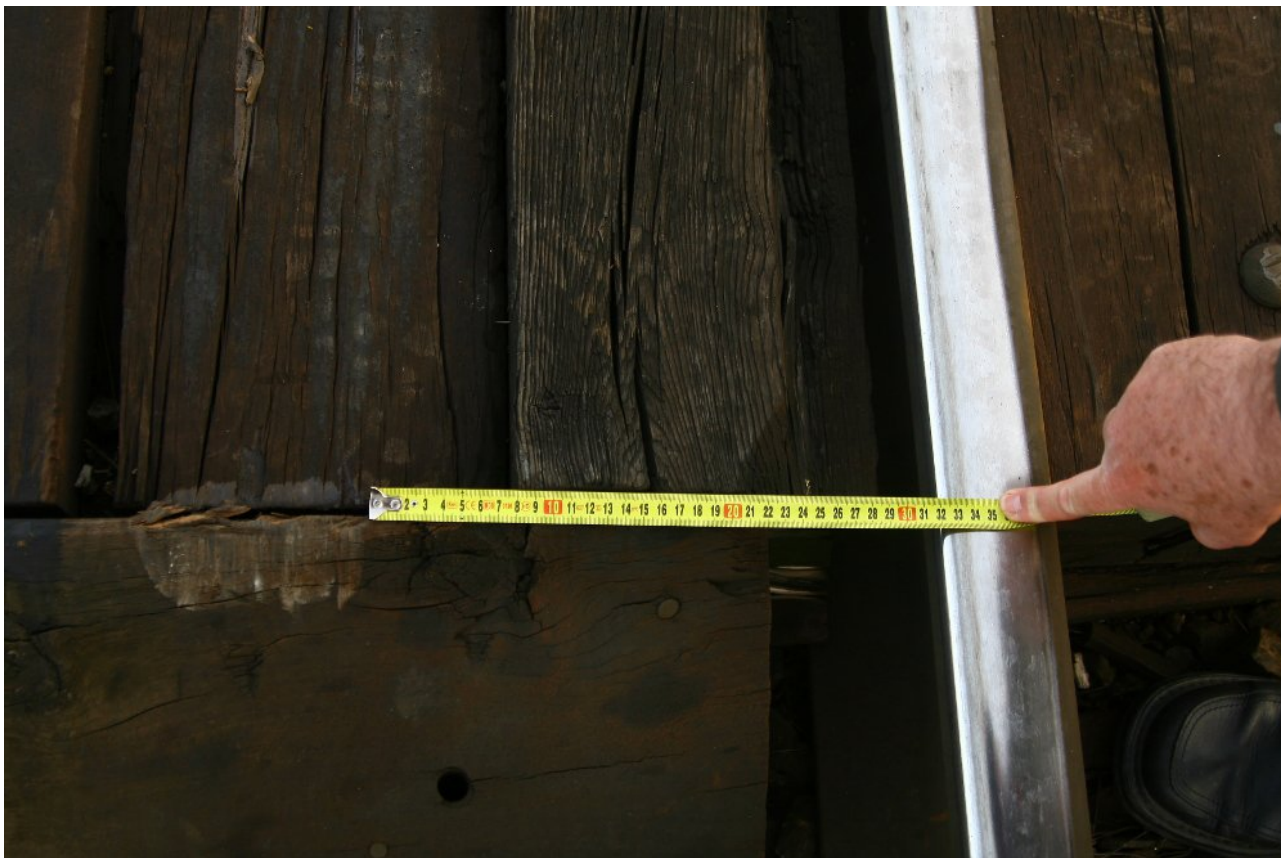
Foto 7: Druhá stopa – tření silentbloku pravé šikmé tyče po dřevěné konstrukci přejezdu

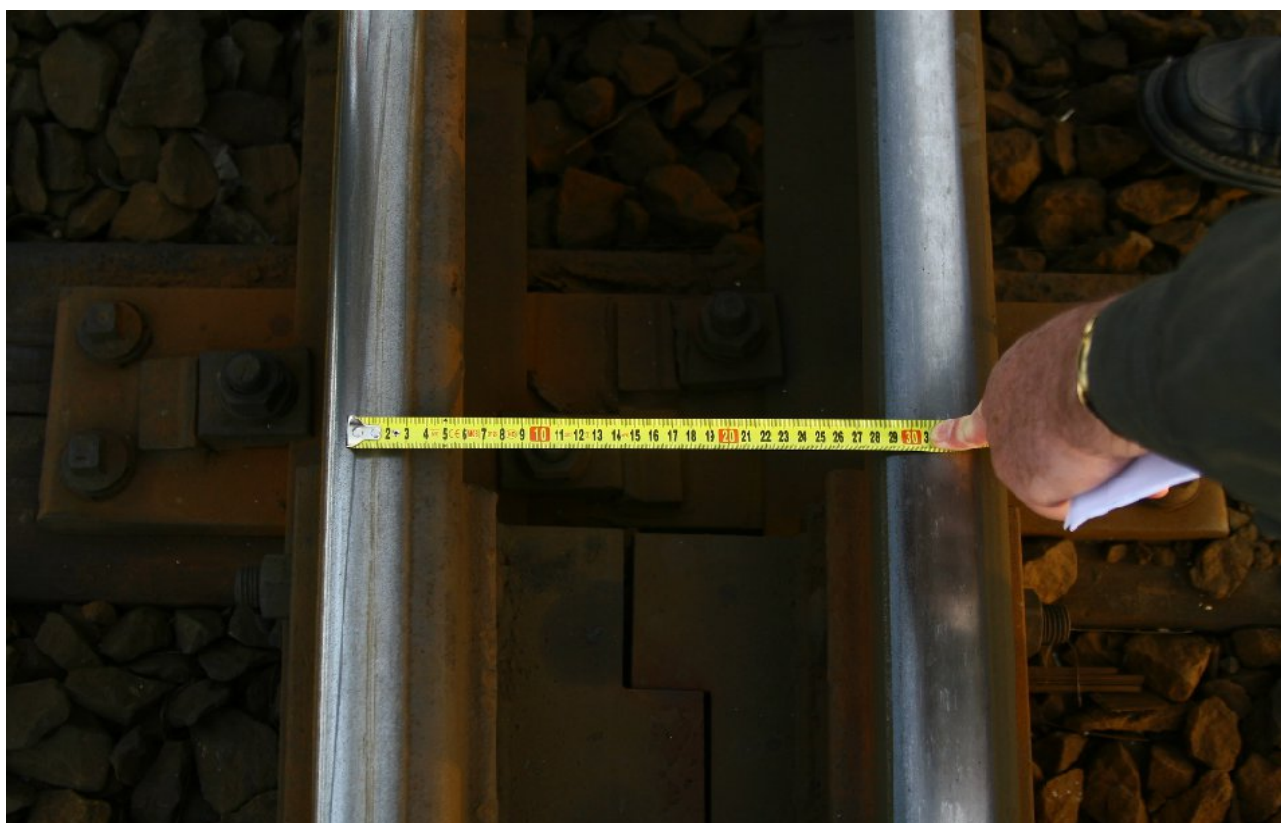
Foto 8: Třetí stopa – tření silentbloku pravé šikmé tyče po odbočné kolejnici výhybky č. 3

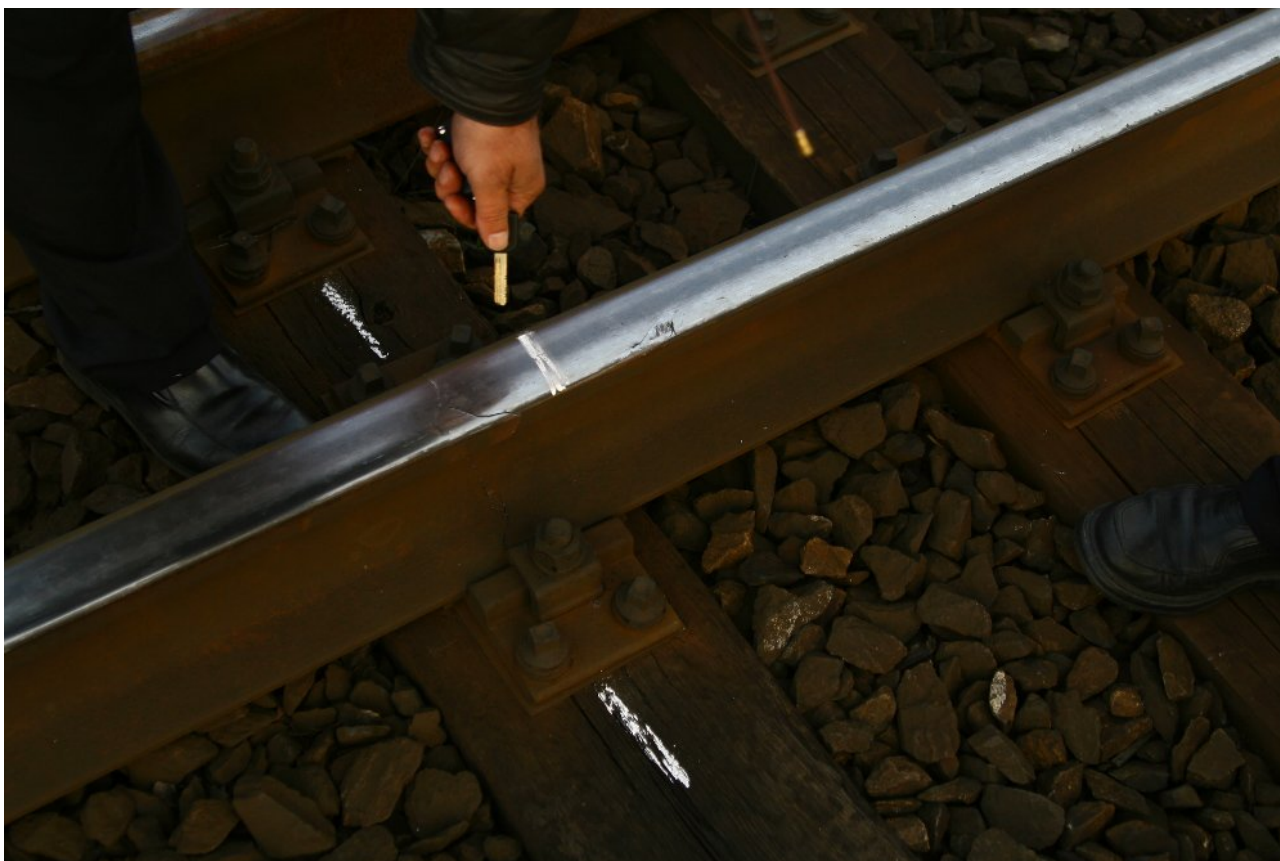
Foto 9: Bod „0“ – místo vykolejení levého kola druhého podvozku

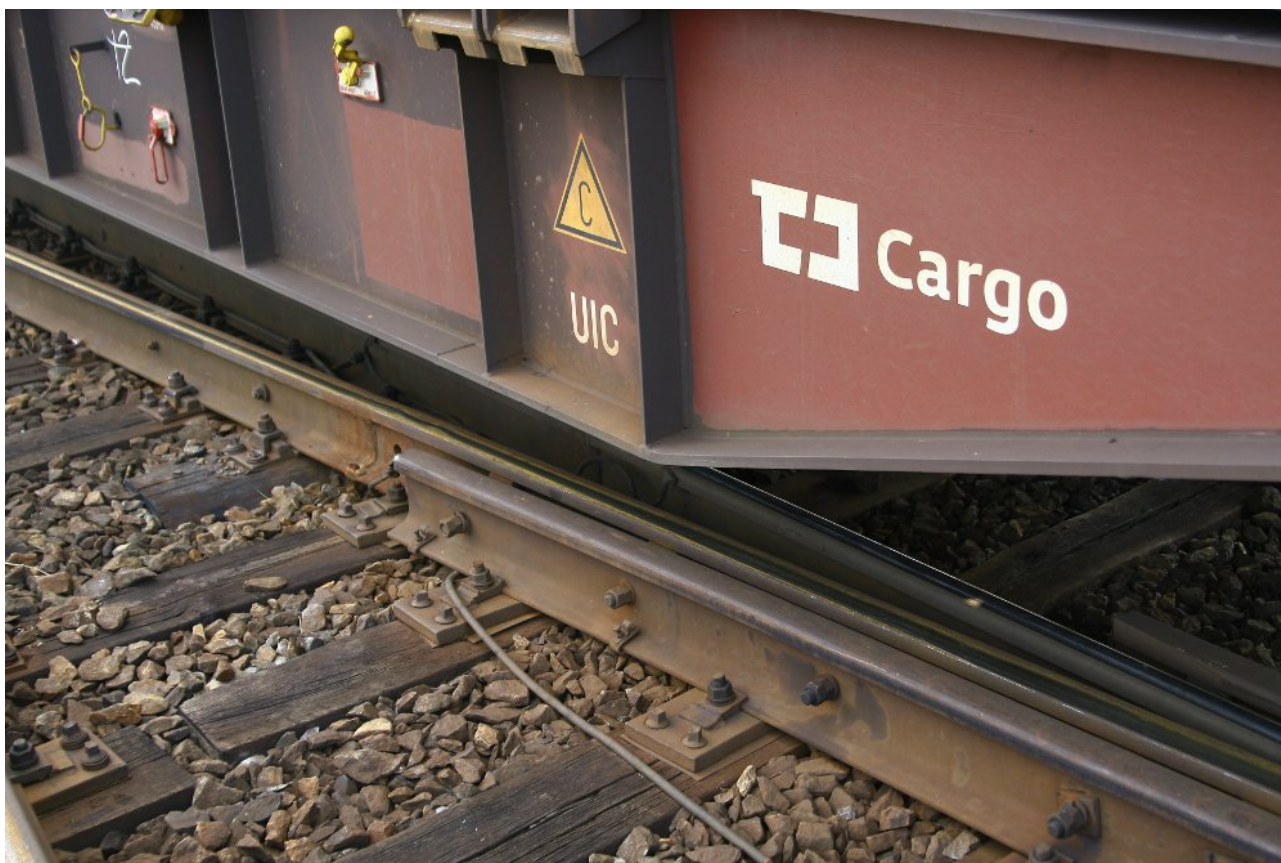
Foto 10: Stopy levého kola na srdcovce výhybky č. 3

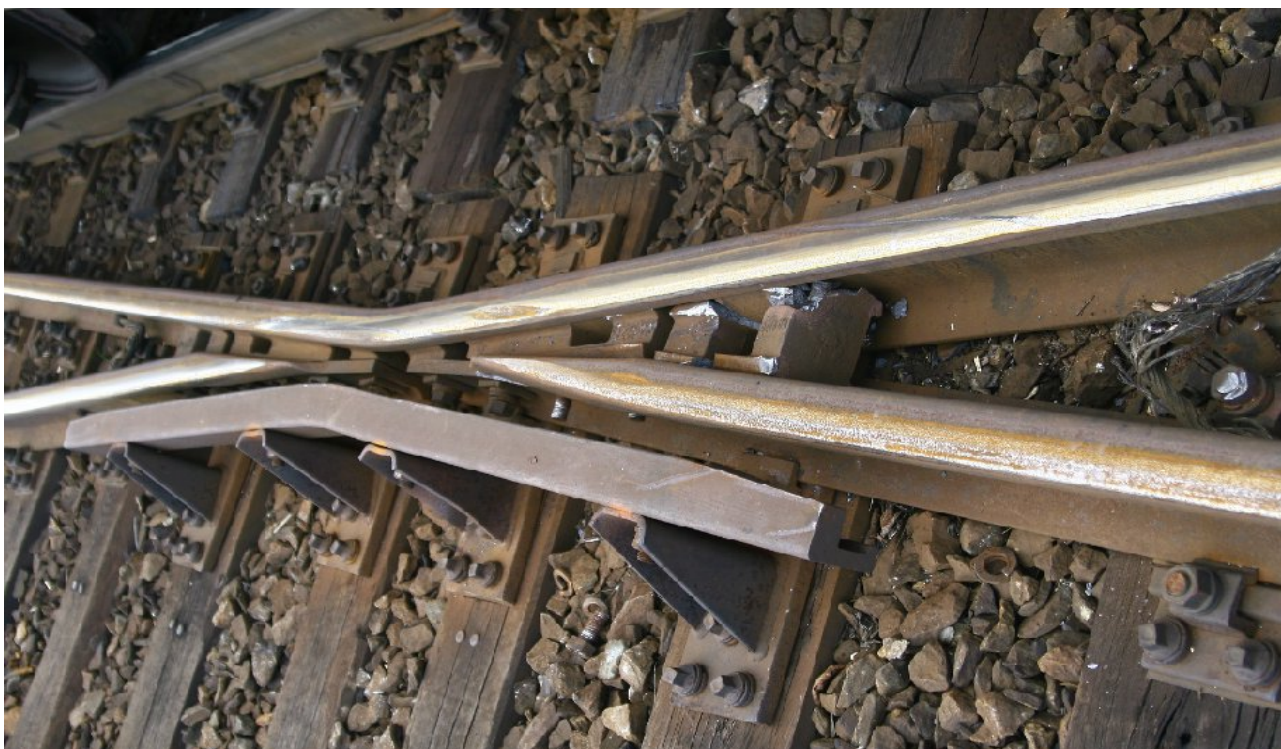
Foto 11: Stopy levého kola na středu dvojité kolejové spojky DSK křížení mezi první a druhou traťovou kolejí

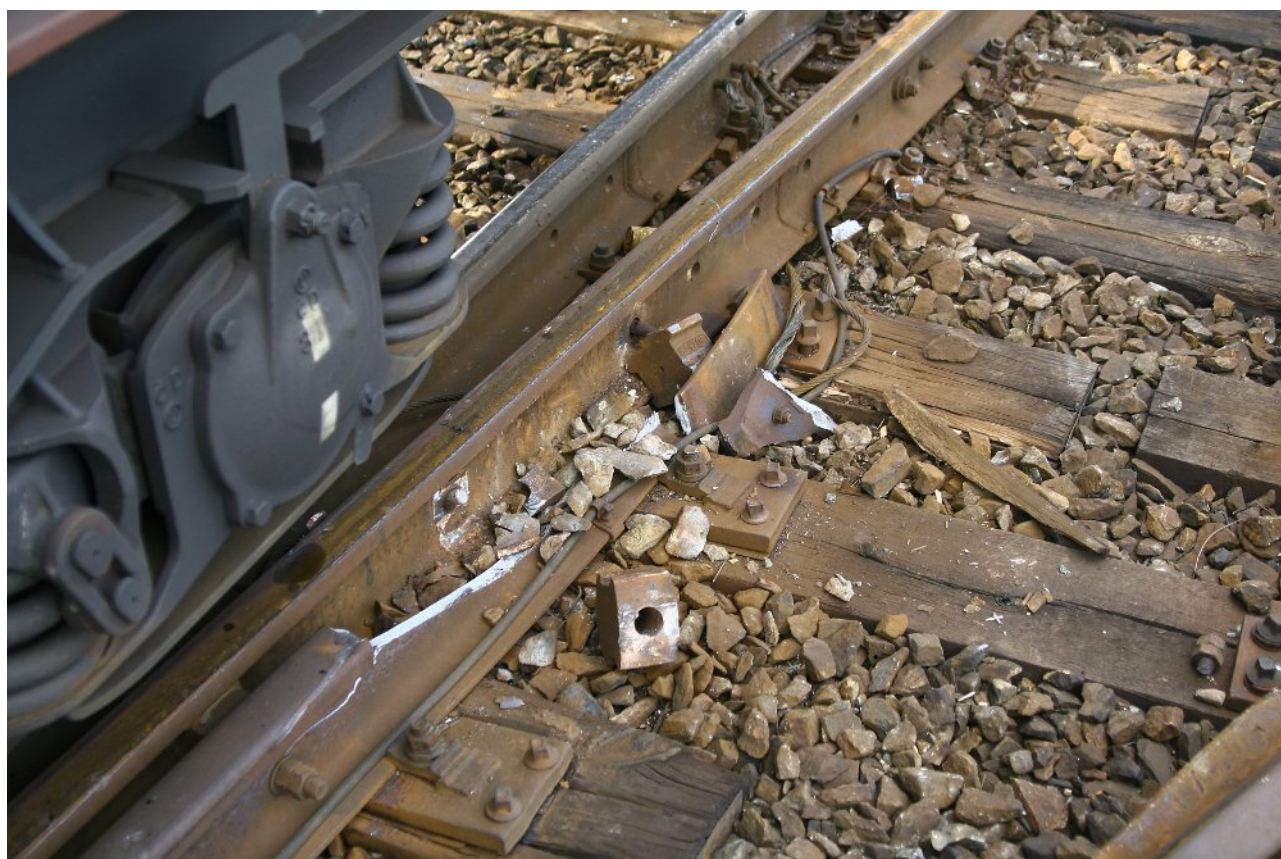
Foto 12: Poškození srdcovky výhybky č. 1

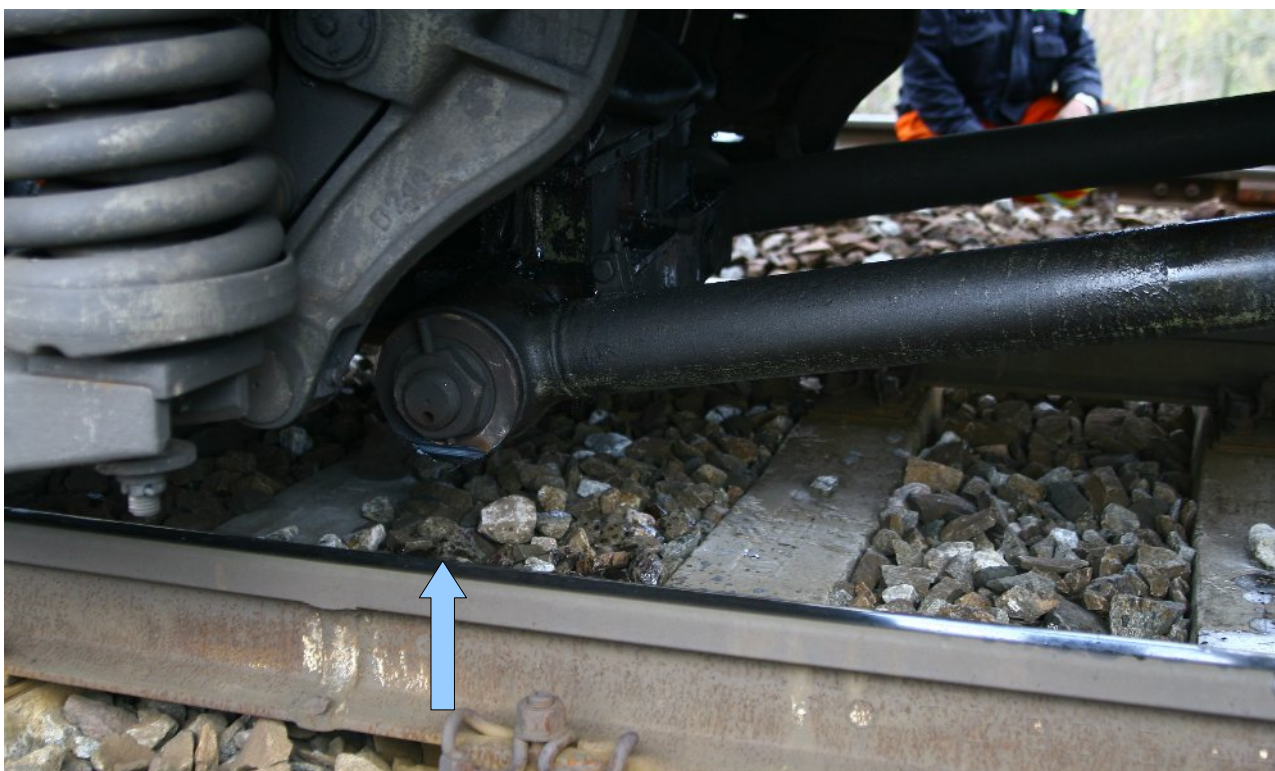
Foto 13: Stopa na silentbloku šikmé tyče po tření o odbočnou kolejnici výhybky č. 3
