Drážní inspekce
The Rail Safety Inspection Office

Zpráva o výsledcích šetření příčin a okolností vzniku mimořádné události

Střetnutí posunového dílu s jízdní soupravou (tahač s návěsem) na
železničním přejezdu
v km 0,588 vlečky FOSFA, a. s.

Investigation Report of Railway Accident

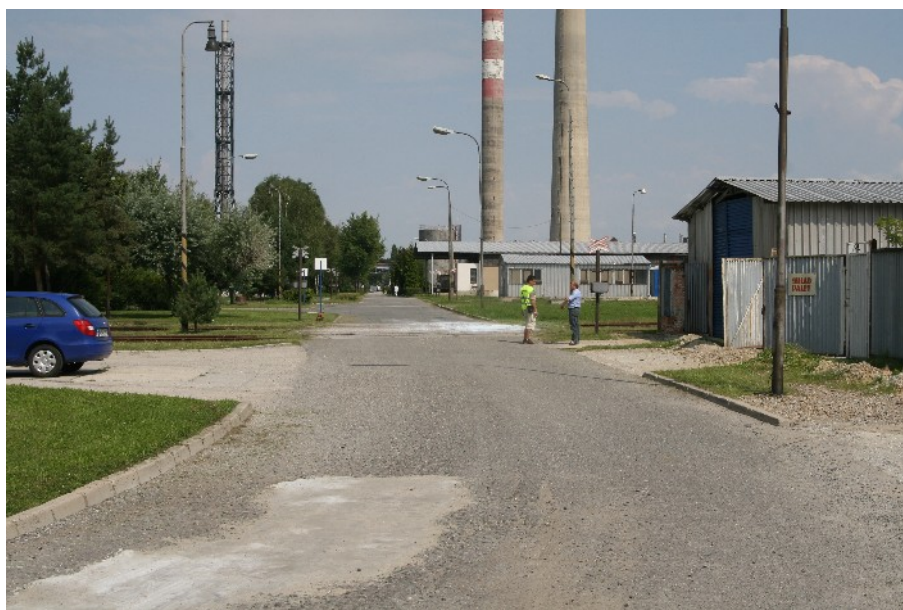
Foto 1: Pohled na místo MU

K MU došlo dne 13. 08. 2010 v 10:52 hodin na dvukolejném křížení dráhy s pozemní komunikací, zabezpečeném pouze výstražnými kříži v km 0,588, místně označeném jako „přejezd E“, na 17. koleji dráhy–vlečky FOSFA, a. s., kde vlečkové koleje kříží účelovou komunikaci.

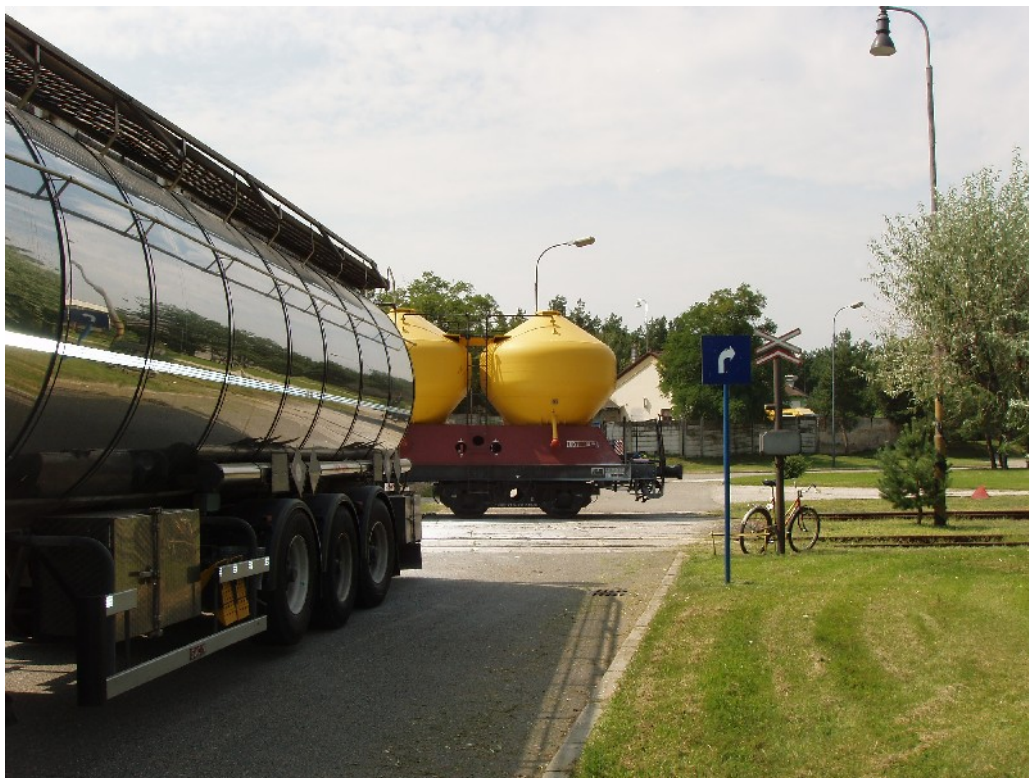
Foto 3: Pohled na místo MU

Přejezd „E“, na němž došlo k MU, je zabezpečen pouze výstražnými kříži. Jejich vzdálenosti od os krajních kolejí byly v době vzniku MU pouze 3,3 m a 3,6 m. To je v rozporu s normou ČSN 73 6380 Železniční přejezdy a přechody, požadující minimální vzdálenost 4 m. Rozhledové pole řidiče tahače přijíždějícího k přejezdu „E“ bylo vstříc přijíždějícímu posunovému dílu ohraničeno přilehlým plotem a budovou. Rozhledová délka L_r v tomto kvadrantu činila v době vzniku MU 8,9 m. Rozhledové délky L_r na přejezdu v době vzniku MU vyhovovaly ve všech kvadrantech traťové rychlosti pouze 5 km.h^{-1} ve smyslu ČSN 73 6380 Železniční přejezdy a přechody. Tato rychlost nesmí být drážním vozidlem jedoucím k přejezdu překročena nejen v celém rozhledovém poli L_r , ale i v rozhledovém poli L_p pro řidiče nejpomalejšího silničního vozidla. Ze záznamu rychloměru HDV 703.564-5 však vyplývá, že posunový díl se při jízdě k přejezdu pohyboval v rozhledovém poli L_p rychlostí 11 km.h^{-1} , což je v rozporu s požadavkem normy ČSN 73 6380 Železniční přejezdy a přechody na zabezpečení přejezdu.

Výhled z pozemní komunikace na výstražný kříž pro opačný směr jízdy, než se blížil tahač s návěsem, byl v době vzniku MU omezen tím, že jej při jízdě po komunikaci k přejezdu přerušovaně zakrývala jiná dopravní značka. Viditelnost tohoto výstražného kříže tedy nesplňovala požadavek normy ČSN 73 6380 Železniční přejezdy a přechody.
