**Drážní inspekce**  
The Rail Safety Inspection Office

### **Investigation Report of Railway Accident**

Collision of a passenger train No. 19702 and a stationary shunting  
movement in Kamenné Žehrovice station

Č. j.: 6-4360/2010/DI

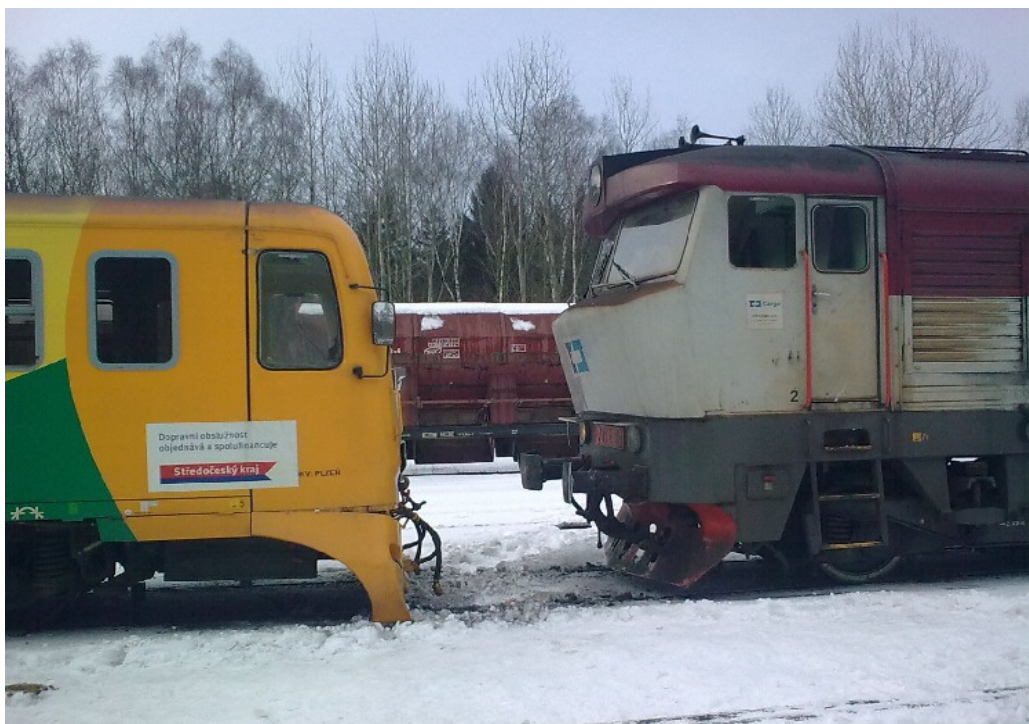
Vlak Os 19702 dopravce ČD stál na 1. SK čelem cca 1 m od čela HDV posunového dílu dopravce ČDC. Řídicí vůz CZ-ČD 95 54 5 914.057-5, řazený jako první DV vlaku Os 19702 ve směru jízdy, měl rozsáhlé poškození čela DV, nárazníky vražené do čelníku až pod stanoviště strojvedoucího a značně poškozený interiér. V motorovém voze CZ-ČD 95 54 5 814.057-6, řazeném jako druhé DV, došlo k menšímu poškození interiéru.

Obrázek 11: stav DV po vzniku MU

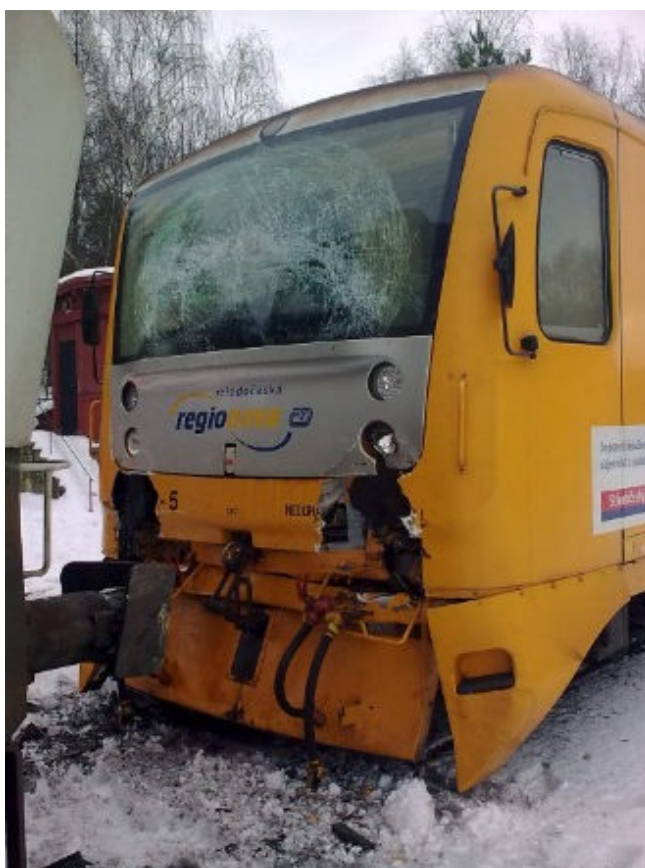
Obrázek 12: čelo DV 914.057-5

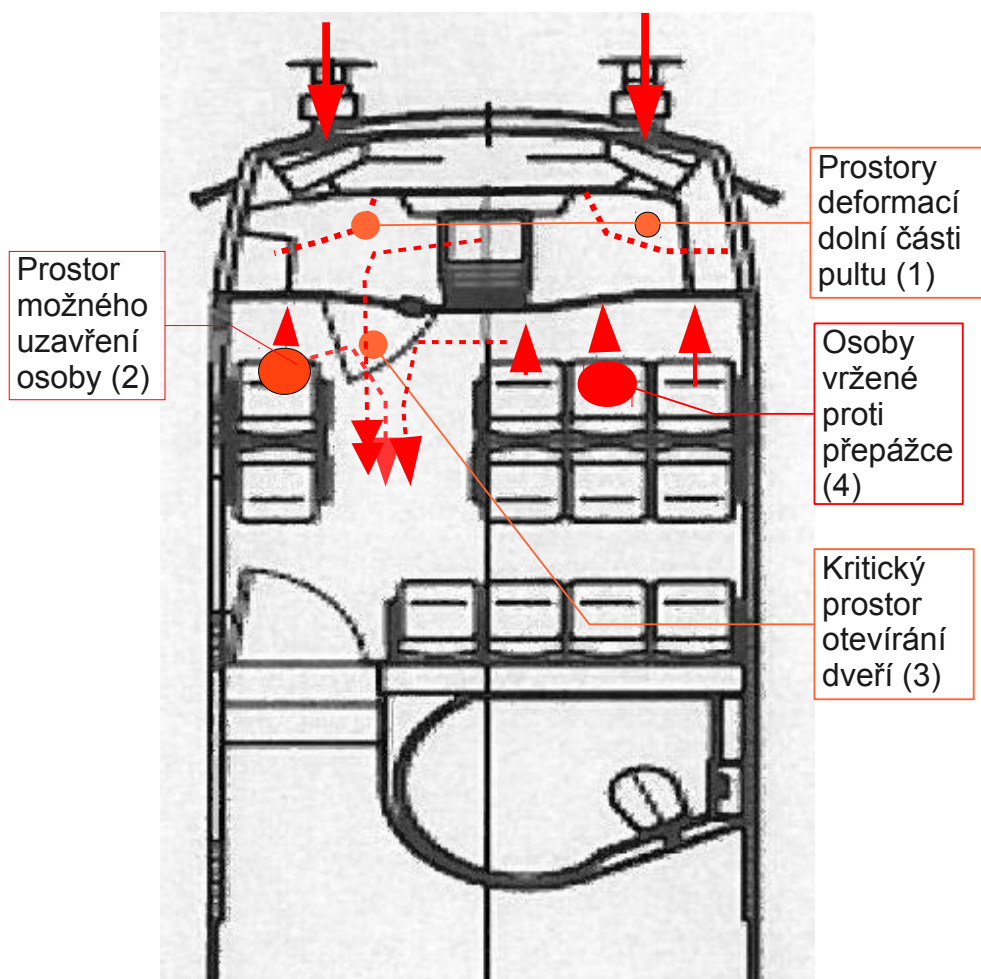
obrázek 1: půdorys přední části DV 914  
s vyznačením zjištěných rizik

Při šetření bylo zjištěno (obrázek 1):

4. osoby sedící v první řadě sedadel jsou při nárazu DV vrženy proti přepážce, především u prostřední sedačky vpravo je riziko zranění zvýšeno o náraz na její skleněnou výplň (obrázek 1, popis (4), obrázek 2), při MU dne 20. 12. 2010 byl tento úraz evidován.

- U DV řady 914:
- 1) Upravit vstup na stanoviště strojvedoucího a první řadu sedadel v sousedícím oddíle tak, aby:
    - při deformaci nárazníků, jejich vražení do skříně, a tím vytlačení stojanu a kliky ruční brzdy do prostoru vstupních dveří nebylo znemožněno strojvedoucímu opuštění stanoviště;

- strojvedoucímu v opuštění stanoviště nezabránil pobyt osob, popřípadě uložení zavazadel v kritickém prostoru otevírání dveří, a zároveň otevřením těchto dveří nebyl znemožněn únik osobě sedící na první sedačce vlevo ve směru jízdy;
  - osoby sedící v první řadě sedadel vpravo ve směru jízdy nebyly ohroženy nárazem na přepážku oddělující stanoviště strojvedoucího, zvláště na její skleněnou výplň.
- 2) Upravit konstrukci přepážky oddělující nástupní prostor od zadního zvýšeného oddílu pro cestující tak aby nedocházelo k destrukci skleněných výplní vlivem nárazu podhledu nástupního prostoru do skel přepážek.

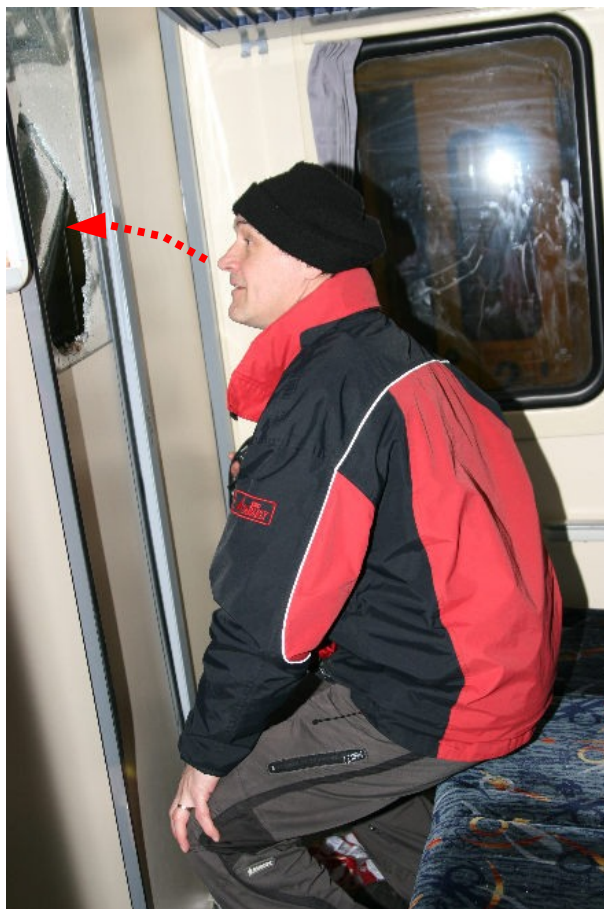
obrázek 2: modelování vzniku úrazu o okno  
přepážky

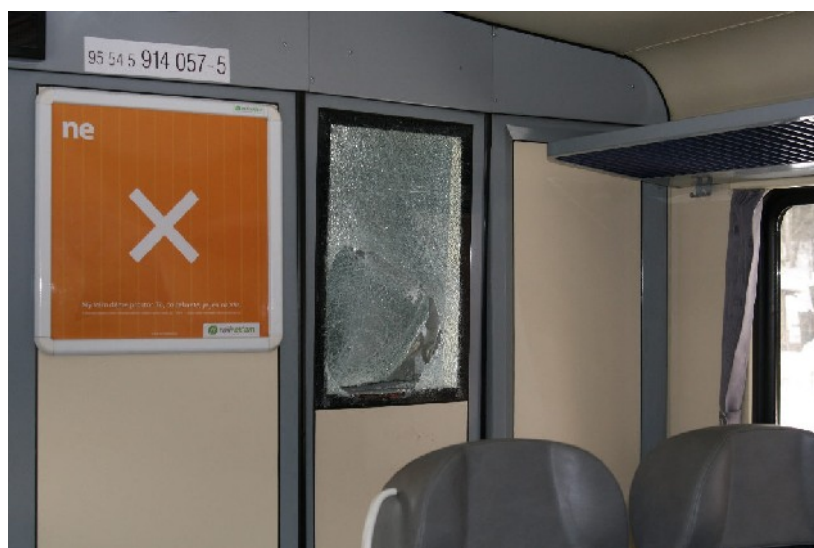
obrázek 3: pravá část přepážky na místě MU

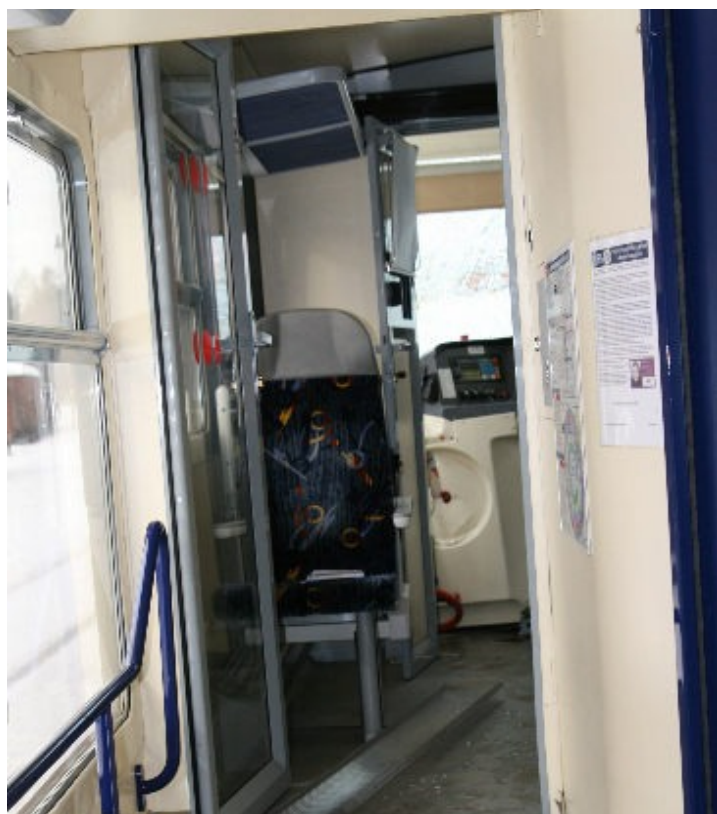
obrázek 4: průhled z prostoru nástupního oddílu na místě MU

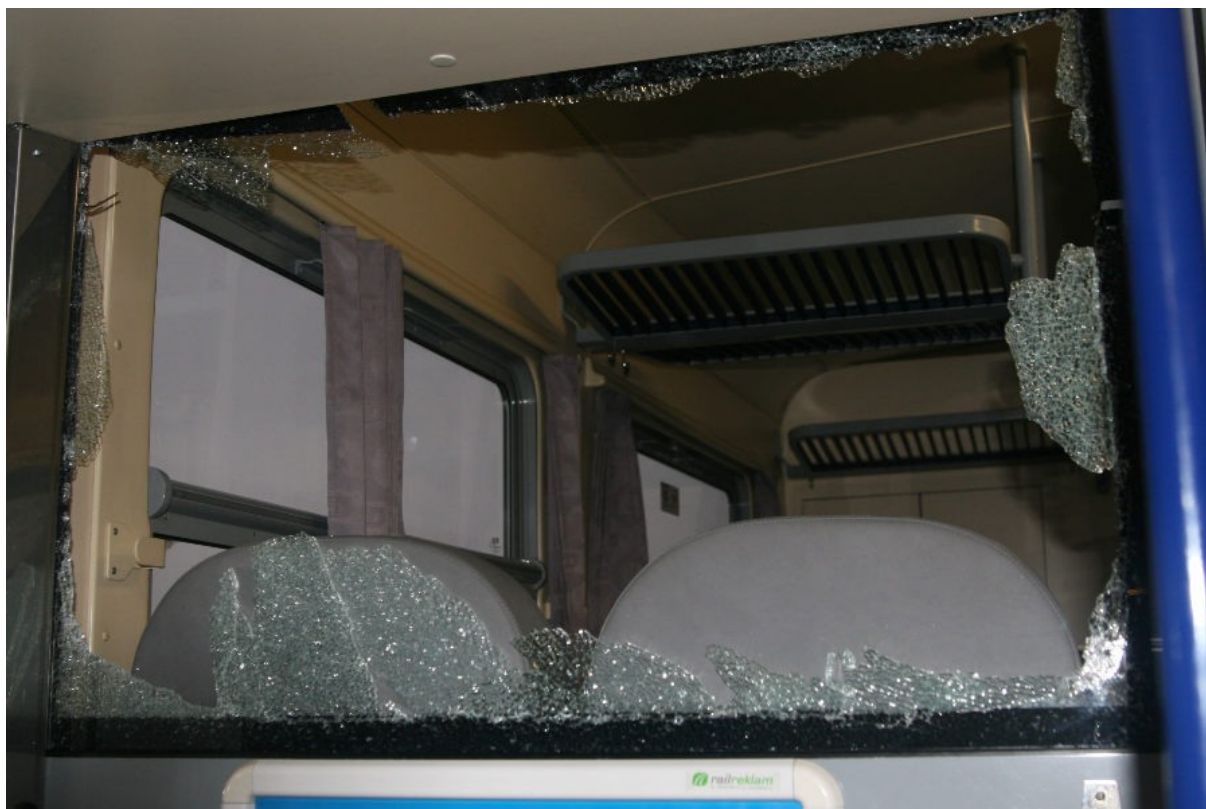
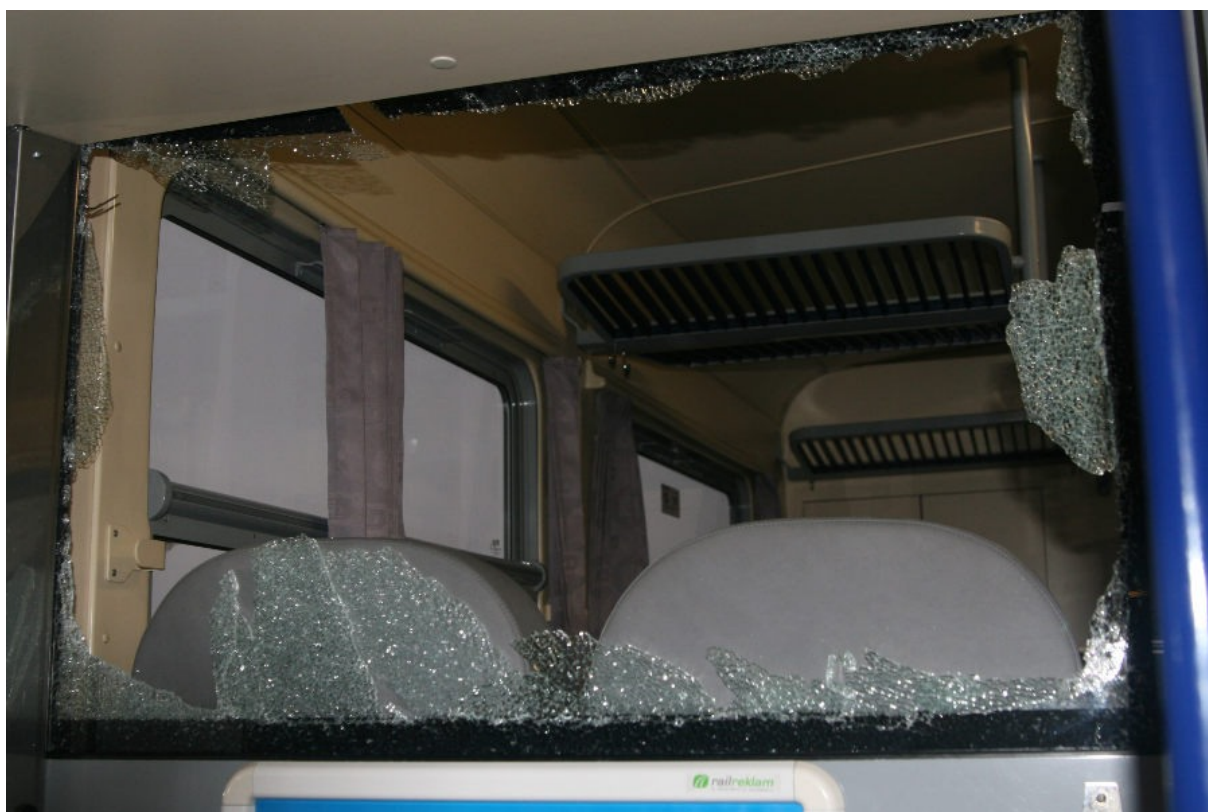
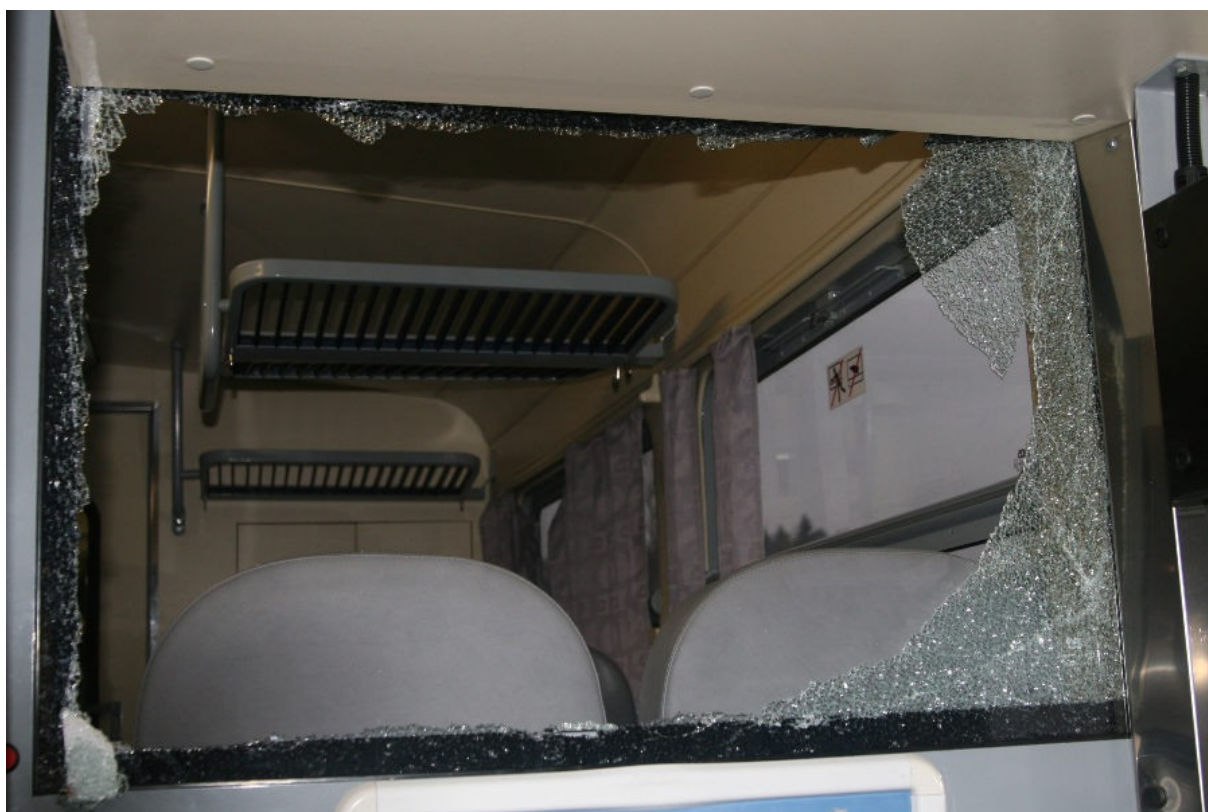
obrázek 5: příčka pravá, pohled z nástupního prostoru

Čelo motorového vozu bylo značně poškozeno, vnitřní skleněné přepážky motorového vozu zůstaly bez poškození, v řídicím voze došlo bez zjevného důvodu k roztříštění obou skleněných výplní oddílové přepážky.

Na obrázcích 5 až 7 je zaznamenán stav skleněné výplně oddílové přepážky řídicího vozu bezprostředně po vzniku MU. Jsou zde dobře viditelné velké soudržné plochy již rozbitého skla. Na obrázku 8 je dobře vidět, že některé kompaktní kusy skla se nerozpadly ani po dopadu na sedák sedačky. Bohužel, před komisionální prohlídkou vozidla v DKV byly odstraněny zbytky skel a tak toto poškození nemohlo být náležitě posouzeno. V zápisu z komisionální prohlídky vozu 914.030-2 ze dne 11. 12. 2008 je ve čtvrté odrážce konstatováno „posunut modul WC cca o 5 mm“. Je tedy pravděpodobné, že k roztříštění skel došlo pohybem celé konstrukce podhledu nástupního oddílu, vyvolaného dopředným pohybem modulu WC vlivem setrvačných sil, proti konstrukci oddílové příčky, respektive proti její skleněné výplni.

obrázek 6: příčka pravá, pohled z nástupního prostoru

obrázek 7: příčka levá, pohled z nástupního prostoru

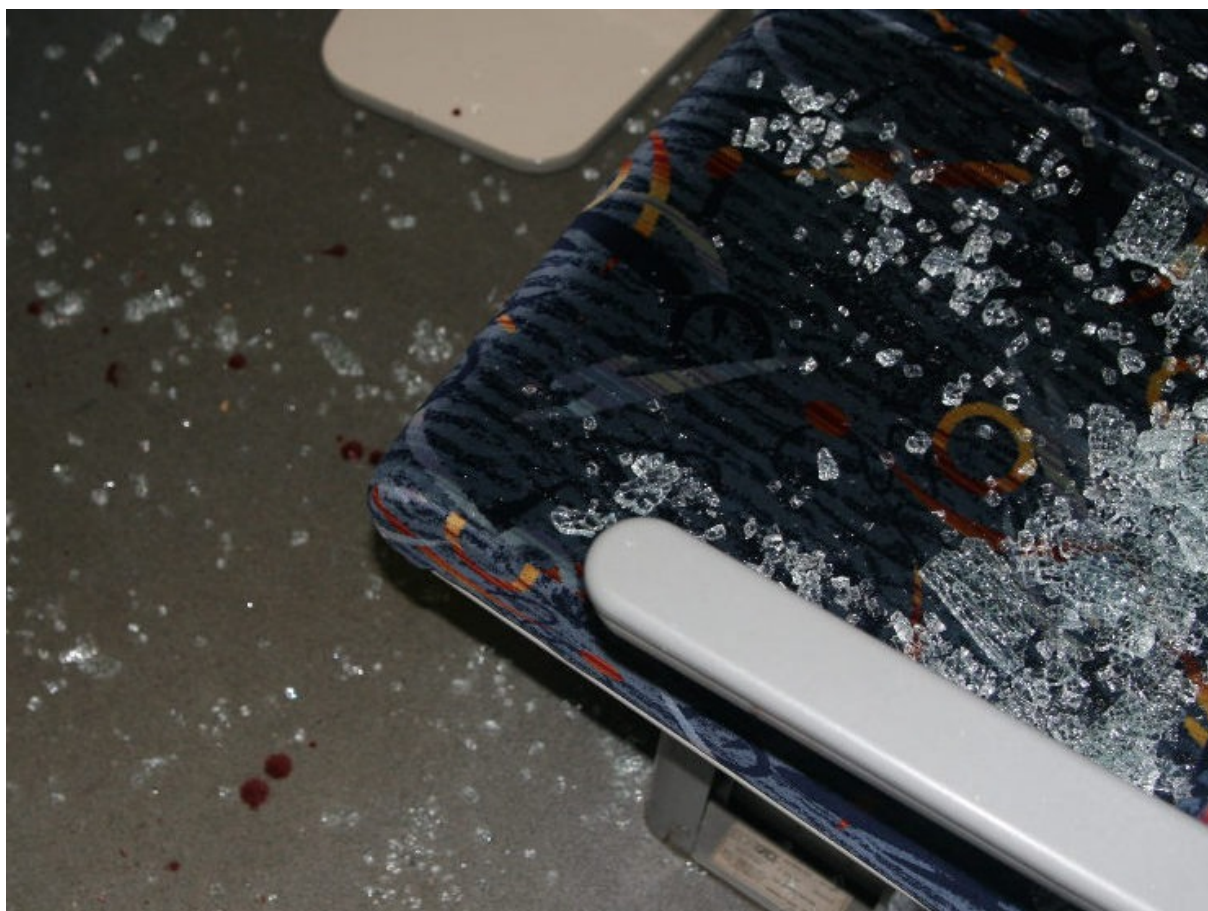
*obrázek 8: střepy na sedačce přiléhající k příčce*

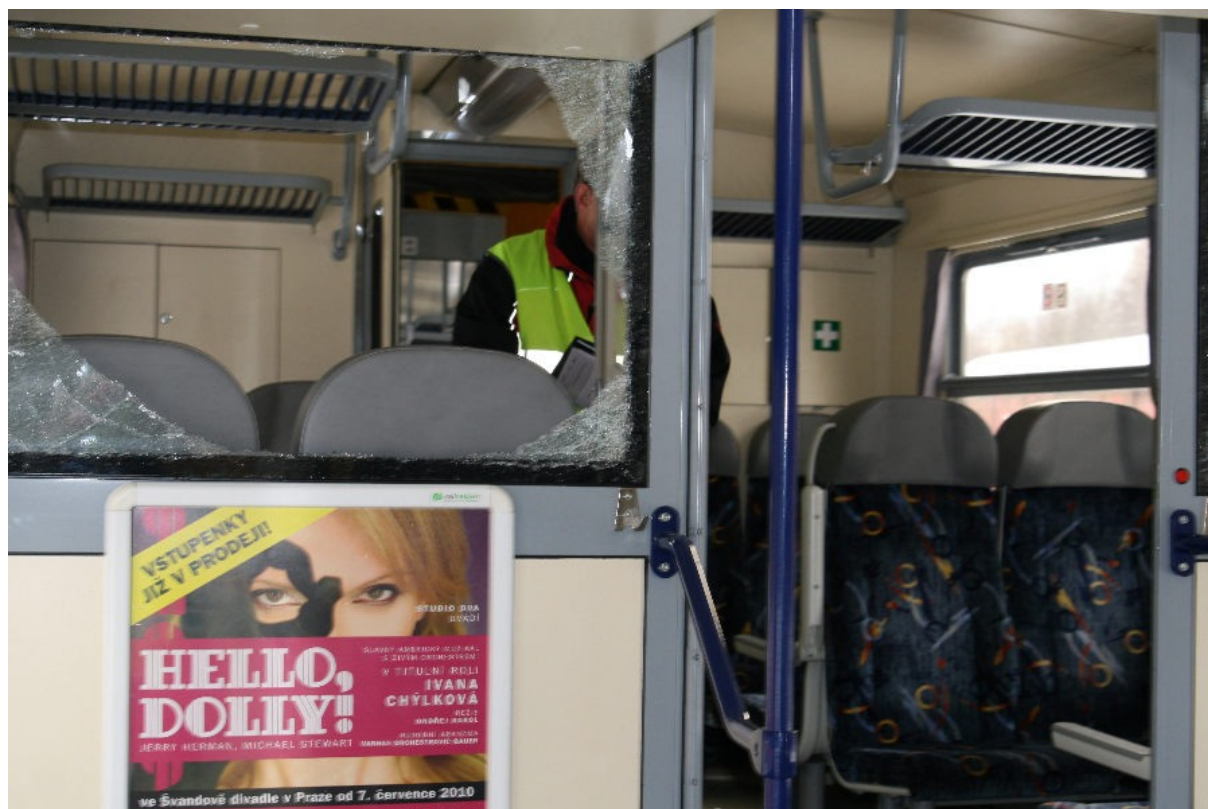
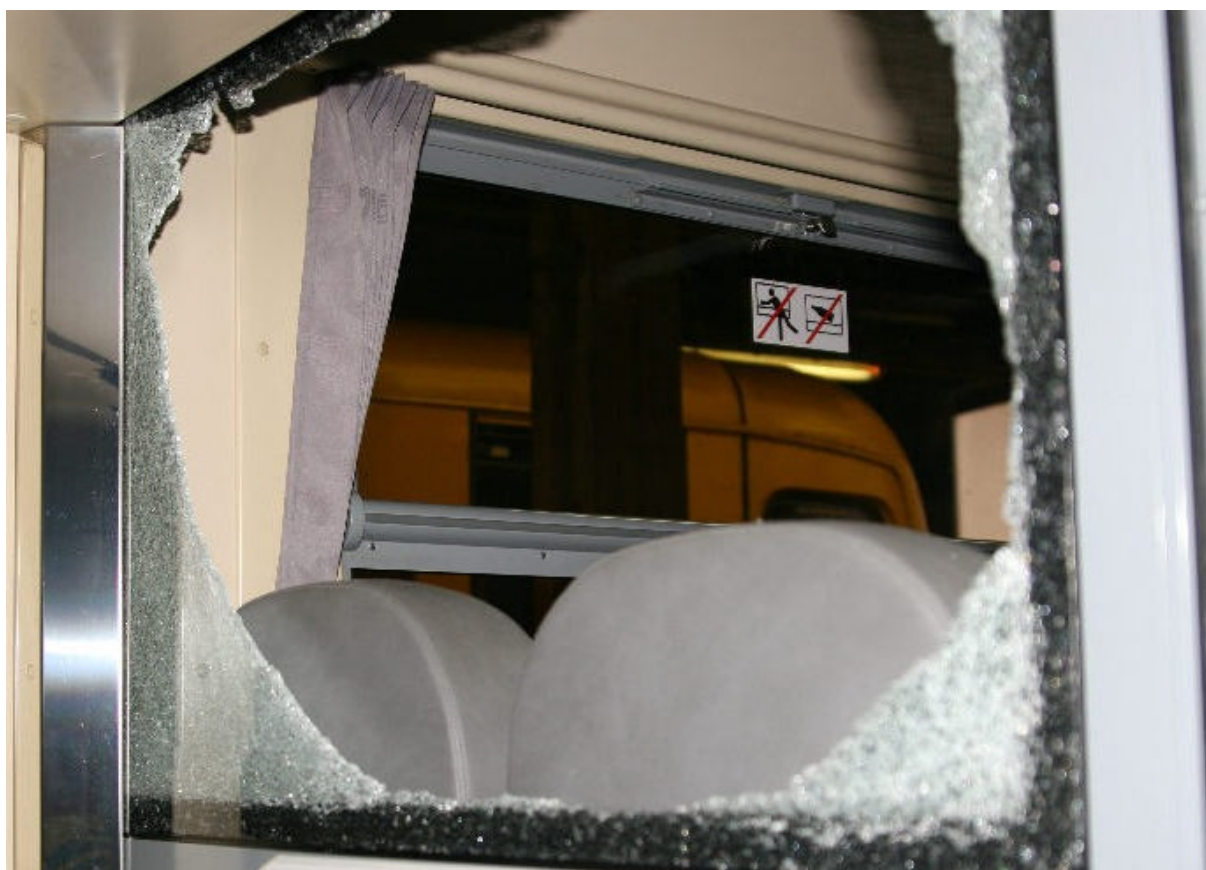
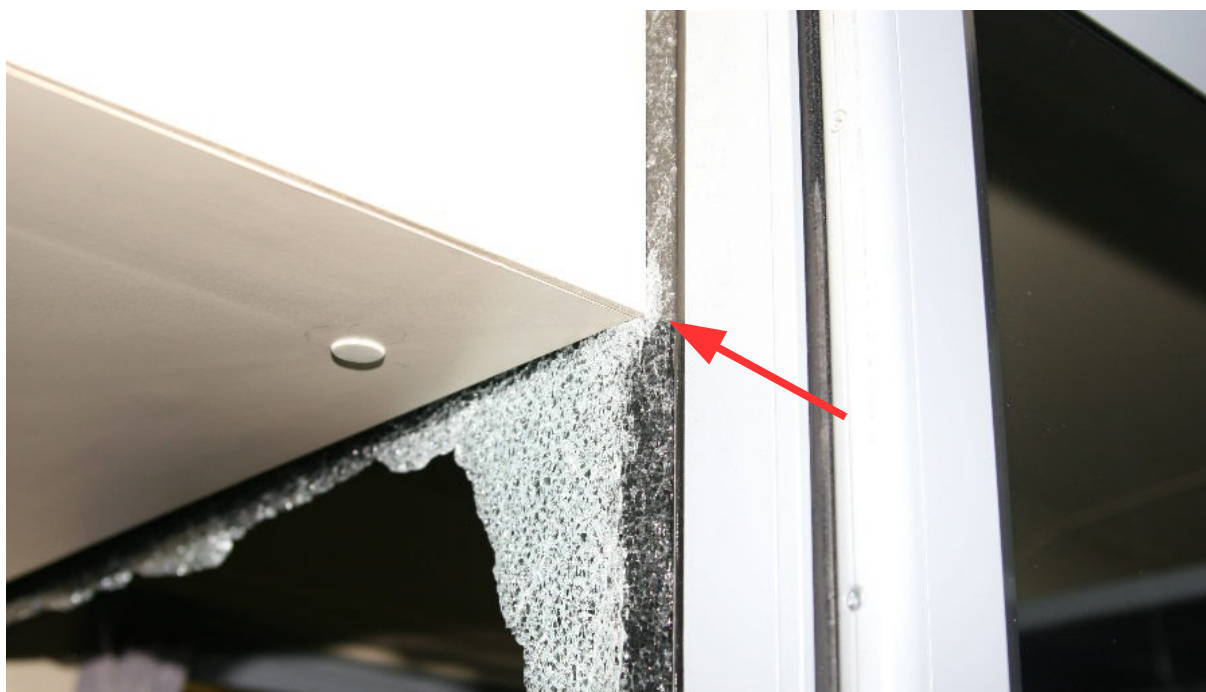
obrázek 9: pohled na pravou polovinu přepážky na místě MU

Na obrázcích 9 až 11 je pravá polovina oddílové přepážky zachycena nejprve na místě MU. Podobně jako v předchozím případě jsou vidět velké soudržné plochy popraskaného skla. Na obrázku 10 pořízeném již při komisionální prohlídce vozidla konané dne 29. 12. 2010 je vidět, že sklo zůstalo kompaktní i při přepravě vozidla do DKV. Odchlípnutá část v horní části obrázku je část přelepená krycí černou samolepicí páskou. Na obrázku 11 je velmi dobře vidět místo prvotního rozdrčení skleněné výplně (označeno šipkou). K rozbití skleněných výplní přepážek došlo při této mimořádné události pravděpodobně pohybem obou polovin přepážky proti konstrukci podhledu vlivem setrvačných sil po nárazu. Posunutí přepážek vpřed o cca 4 mm, ve smyslu původního směru jízdy vlaku, potvrzují obrázek 12 a obrázek 13, ačkoli tato skutečnost není v zápisu z komisionální prohlídky vozu 914.057-5 ze dne 29. 12. 2010 výslovně zmíněna.

obrázek 10: tatáž polovina při komisionální prohlídce

obrázek 11: místo prvotního rozdrčení skleněné výplně pravé přepážky

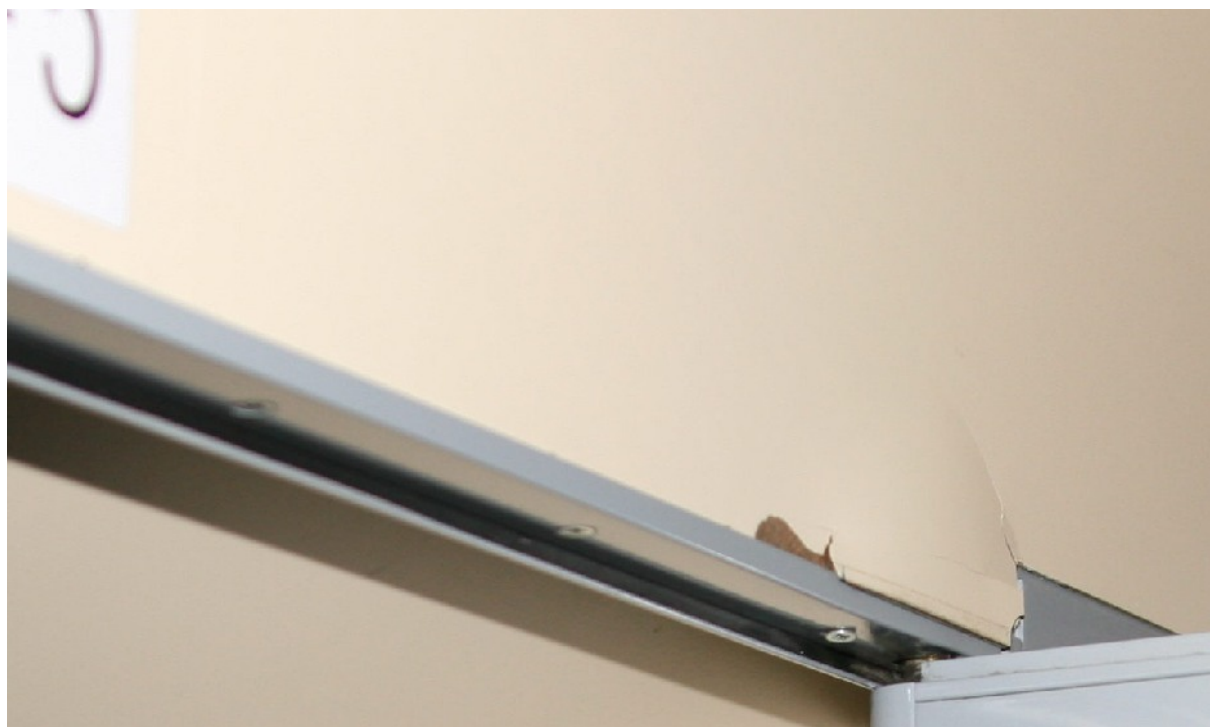
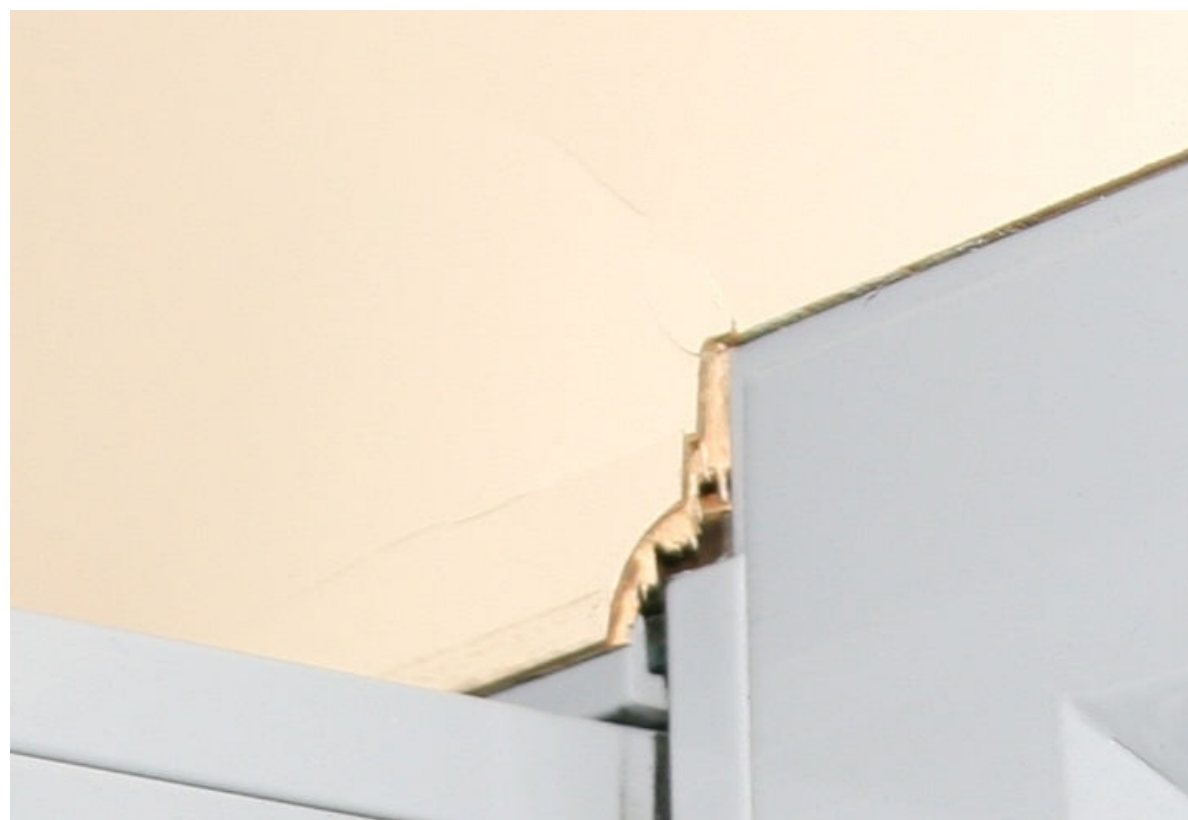
*obrázek 12: pravý horní roh dveří přičky*

*obrázek 13: detail téhož místa*

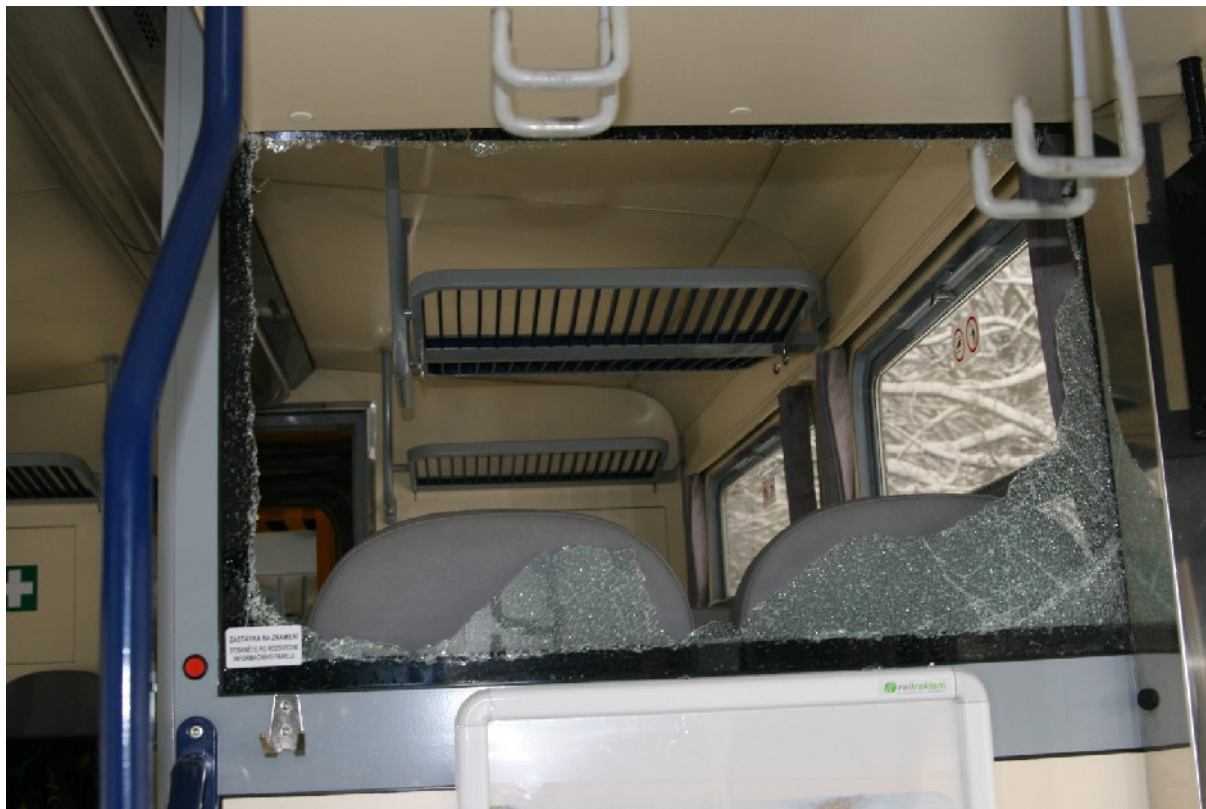
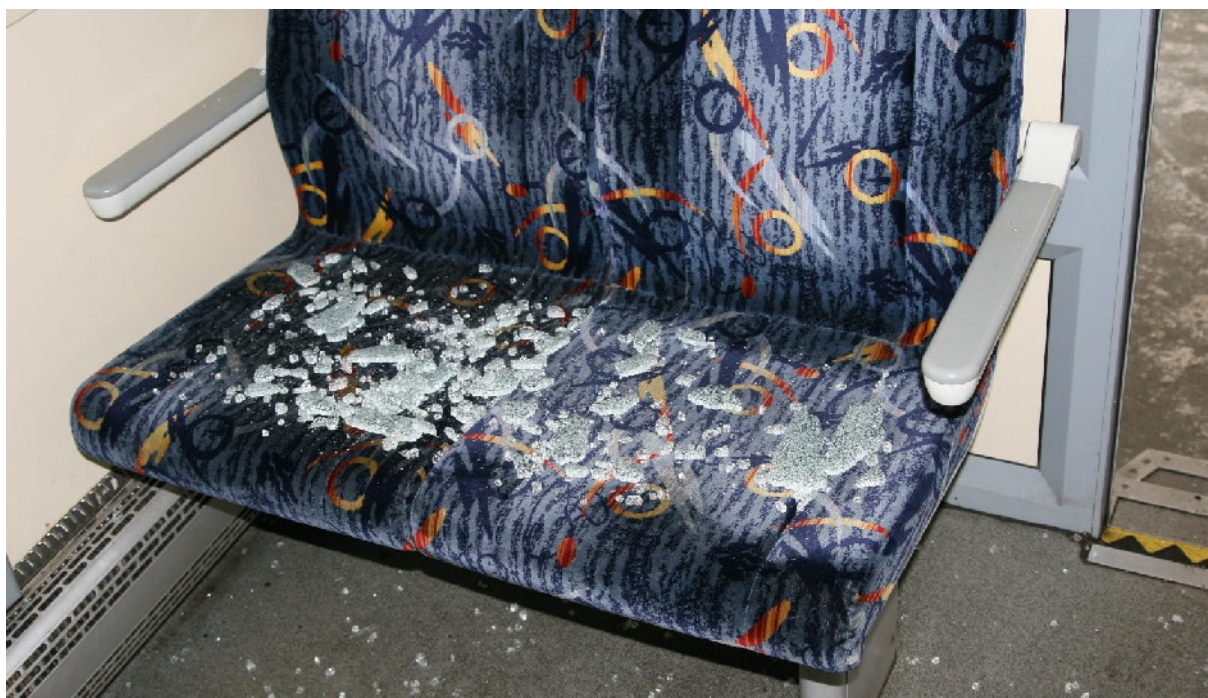
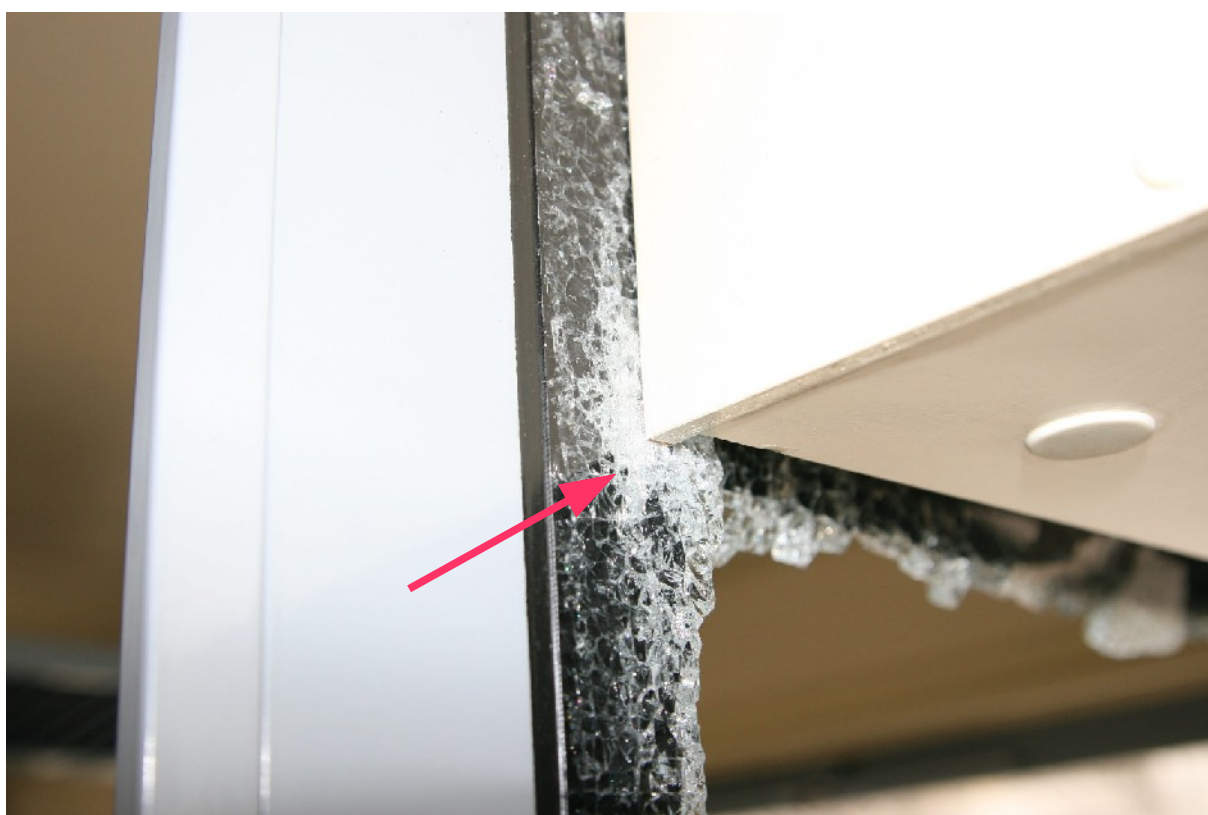
obrázek 14: pohled z nástupního prostoru

Na obrázcích až je levá polovina oddílové přepážky zachycená na místě MU. Podobně jako v předchozích případech, i zde jsou vidět velké soudržné plochy popraskaného skla. Tyto soudržné střeby se nerozbily ani při dopadu na sedáky přilehlých sedadel (obrázek 15). Na obrázku 16 je velmi dobře vidět místo prvotního rozdrčení skleněné výplně (označeno šipkou) i odchlípnutá část horní části skla přelepené krycí černou samolepicí páskou. V zápise z komisionální prohlídky vozů 814.213-5, 014.007-9, 814.214-3 ze dne 5. 1. 2011 je v příloze č. 1 kapitole „Zjištěná poškození“ u vozidla 014.007, ve třetí odrážce konstatováno: „deformace interiérového stropního závěsu“. K rozbití skleněné výplně přepážky došlo při této mimořádné události pravděpodobně pohybem konstrukce podhledu proti levé polovině přepážky vlivem setrvačných sil po nárazu. Následně došlo tímto pohybem i k vymáčknutí horní části rozbitého skla příčnickem podhledu směrem do oddílu.

obrázek 15: skleněné střepy na sedačkách

obrázek 16: místo prvotního rozdrcení skleněné výplně levé přepážky

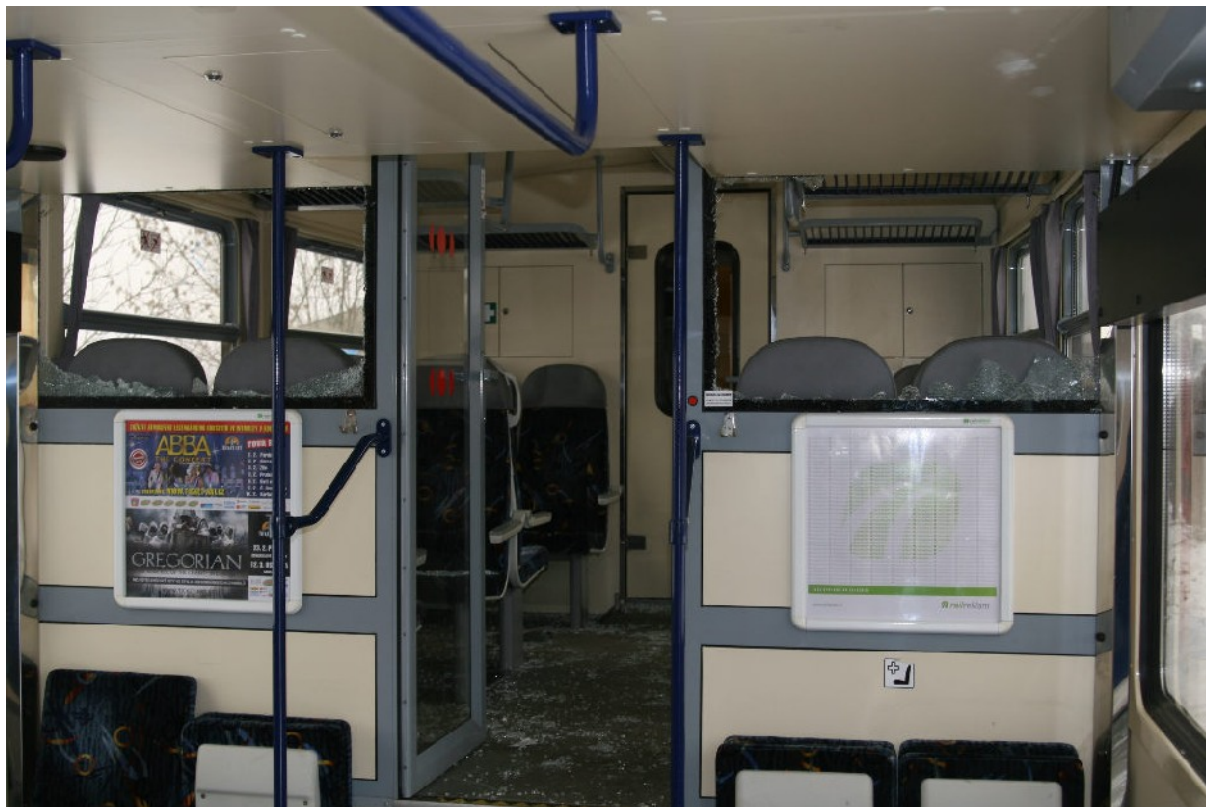
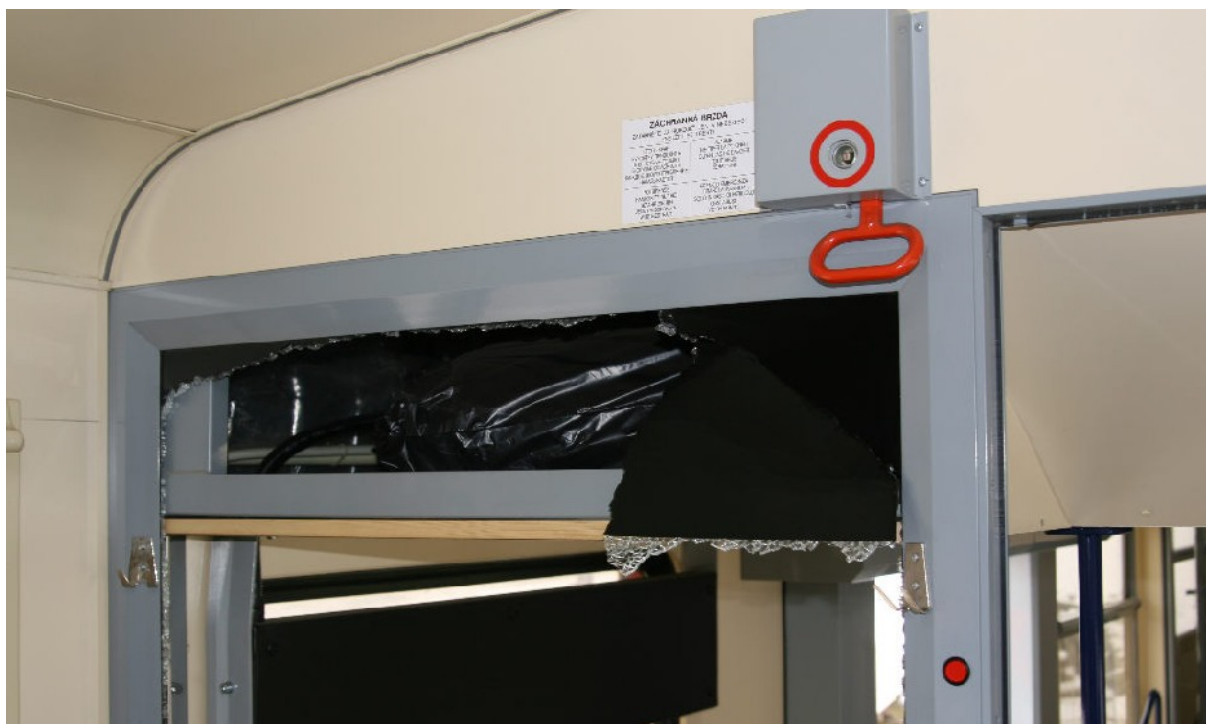
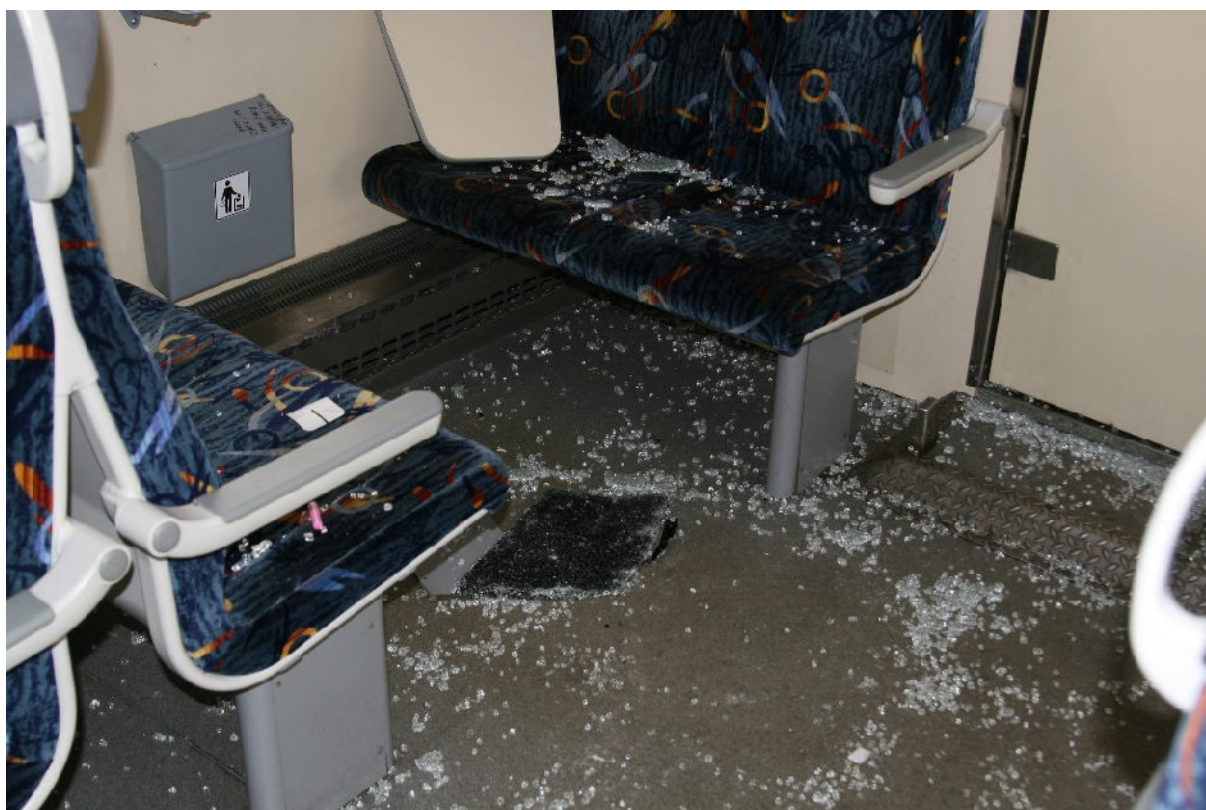
obrázek 17: pohled na oddílovou příčku z sníženého nástupního prostoru

V zápise z komisionální prohlídky vozu 914.065-8 ze dne 9. 2. 2011 jsou konstatovány mimo jiné následující závady: 5. odrážka „deformace boků skříně nad okny většího oddílu pro cestující“, 10. odrážka „vysunuté madlo u schodů sníženého oddílu pro cestující“, 11. odrážka „prohnutá příčka oddílu pro cestující – nedovírají dveře“, 12. odrážka „rozbité skla příčky oddílu pro cestující – 2ks“. Z tohoto lze vyvodit, že k destrukci skleněných výplní zde došlo tlakem konstrukce podhledu proti přepážce vlivem setrvačných sil působících po nárazu. Konstrukce podhledu tak zde nejen vyrazila skla, ale způsobila trvalé prohnutí přepážky. O síle nárazu svědčí skutečnost, že v tomto případě odpadly i části přelepené černou samolepící páskou (obrázek 18), které v ostatních případech zůstaly v rámu, a také to, že střepy skleněných výplní tentokrát dopadly až na vzdálenější dvojici sedaček (obrázek 19).

obrázek 18: levá polovina příčky, pohled z uzavřeného oddílu

obrázek 19: střepy dopadlé na zadní sedačku v oddíle

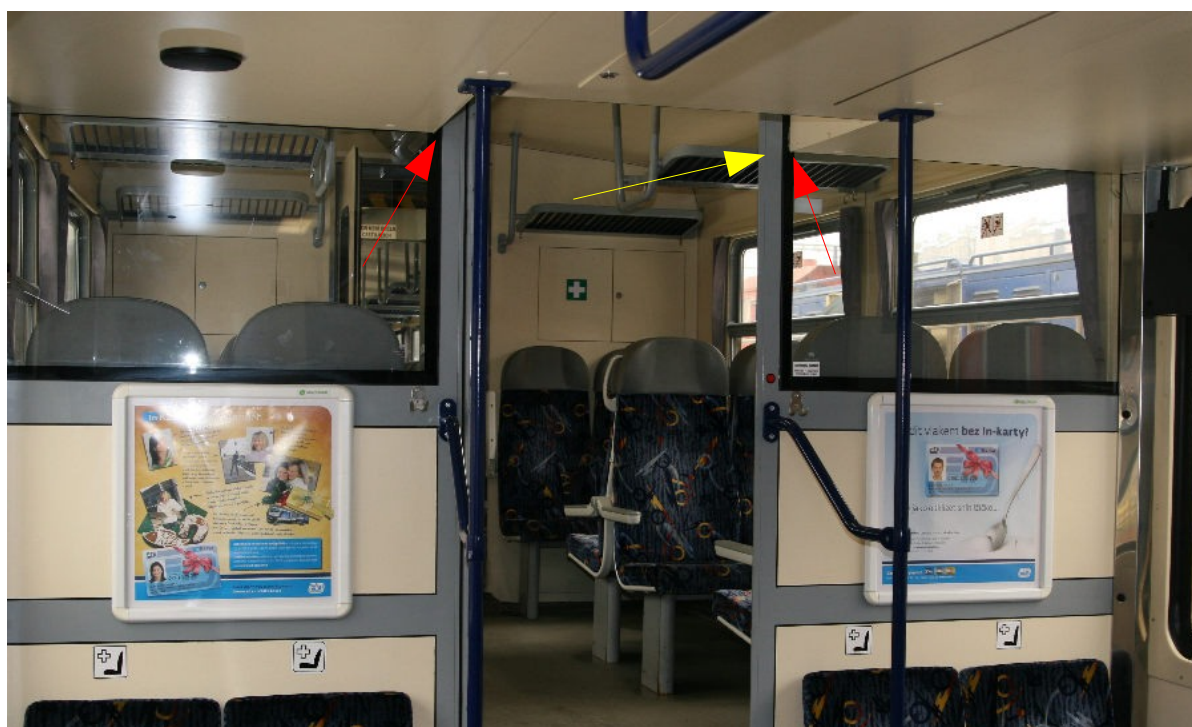
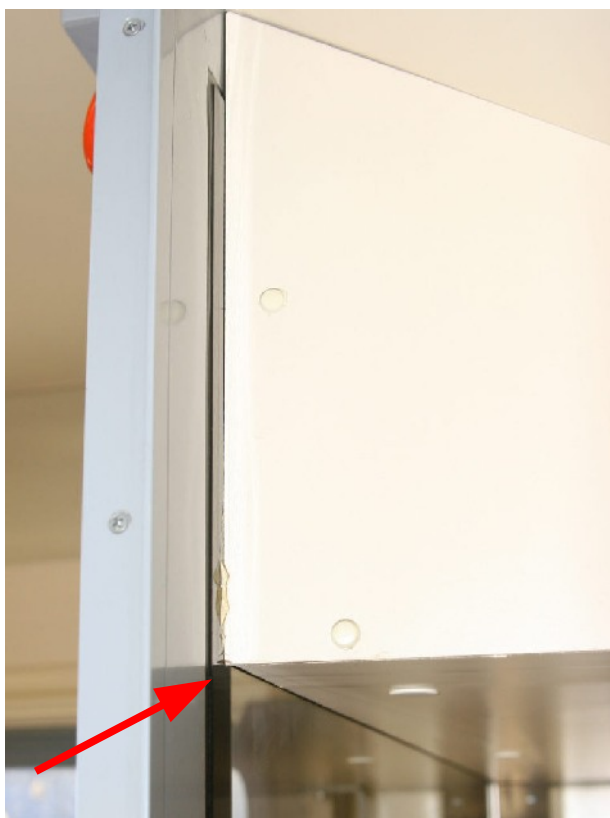
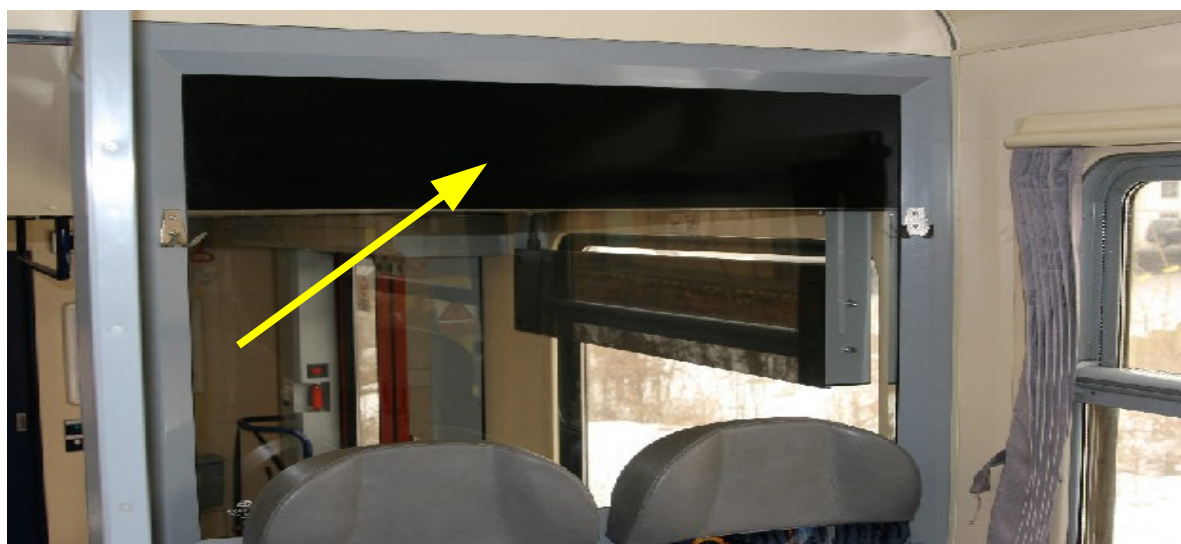
Na obrázku 20 je zachycena příčka z nástupního oddílu. Ke skleněné výplni přepážek těsně přiléhá obložení podhledu tohoto oddílu. Místa, kde dochází k prvotní destrukci skel vlivem pohybu podhledu a přepážek, jsou vyznačena šipkami. Dále je zde žlutou šipkou vyznačen směr pohledu obrázku 21. Na něm je toto místo zachyceno v detailu. Dobře je zde patrná mezera mezi boční deskou podhledu, která se směrem vzhůru rozevívá i výrazně větší mezera mezi přepážkou a stropní deskou podhledu. Šipkou je vyznačeno místo, kde dochází k prvotní destrukci skleněné výplně. Na obrázku 22 je pohled ze zadního oddílu pro cestující na horní část levé přepážky. Žlutou šipkou je vyznačena krycí folie zakrývající část skleněné výplně nad podhledem nástupního oddílu.

obrázku 20: pohled na oddílovou přepážku z nástupního prostoru

obrázek 21: detail místa dotyku obložení  
podhledu a příčky

obrázek 22: příčka levá, pohled z oddílu
