**Drážní inspekce**  
The Rail Safety Inspection Office

### **Investigation Report of Railway Accident**

Collision of a passenger train No. 19702 and a stationary shunting  
movement in Kamenné Žehrovice station

Č. j.: 6-4360/2010/DI

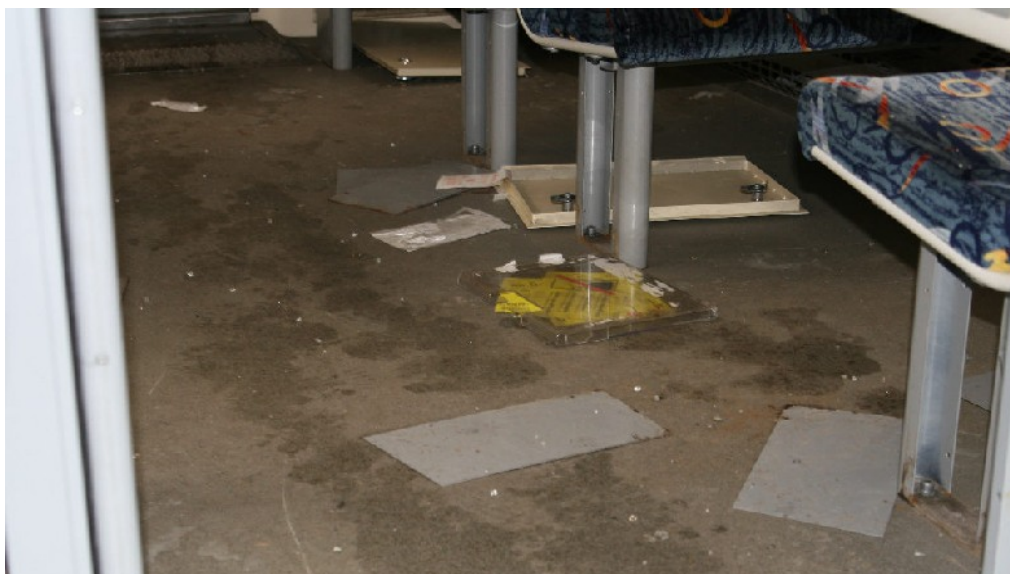
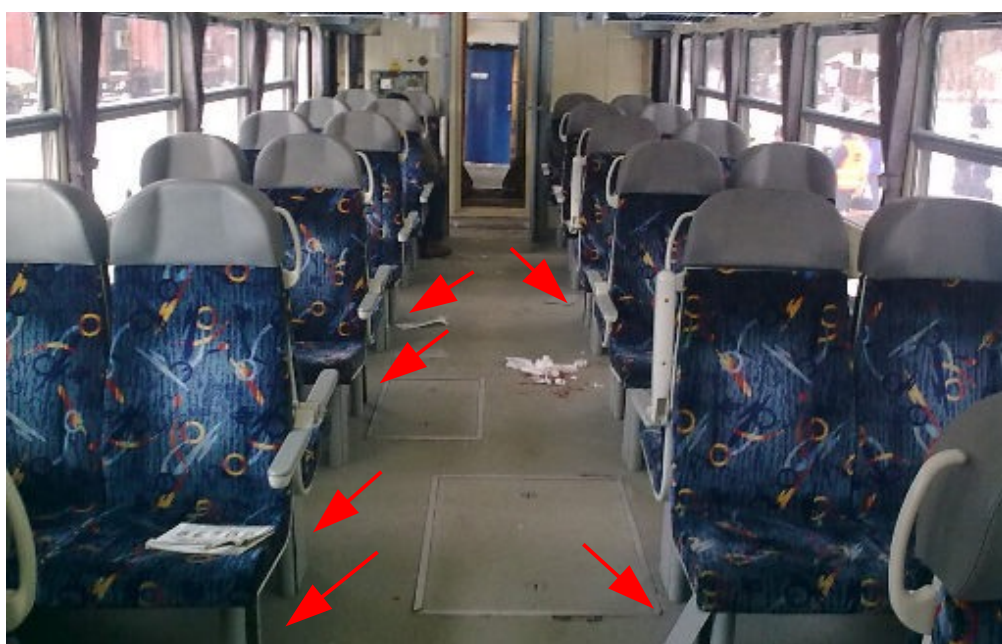
Při vzniku MU došlo k uvolnění a odpadnutí krytů sloupků sedaček u řídicího i motorového vozu. Na obrázku 25 jsou zvýrazněny šipkami.

obrázek 24: podlaha zadního oddílu pro cestující DV 914.057-5

obrázek 25: pohled do DV 814.057-6

- 1) Změnit konstrukci upevnění krytů sloupků sedadel za odolnější tak, aby nemohly být osoby zraněny utrženými kryty.
- 2) provést studii proveditelnosti zvýšení bezpečnosti dispozice prostoru sedadel a podokenních stolků s případnou realizací jejího výstupu.

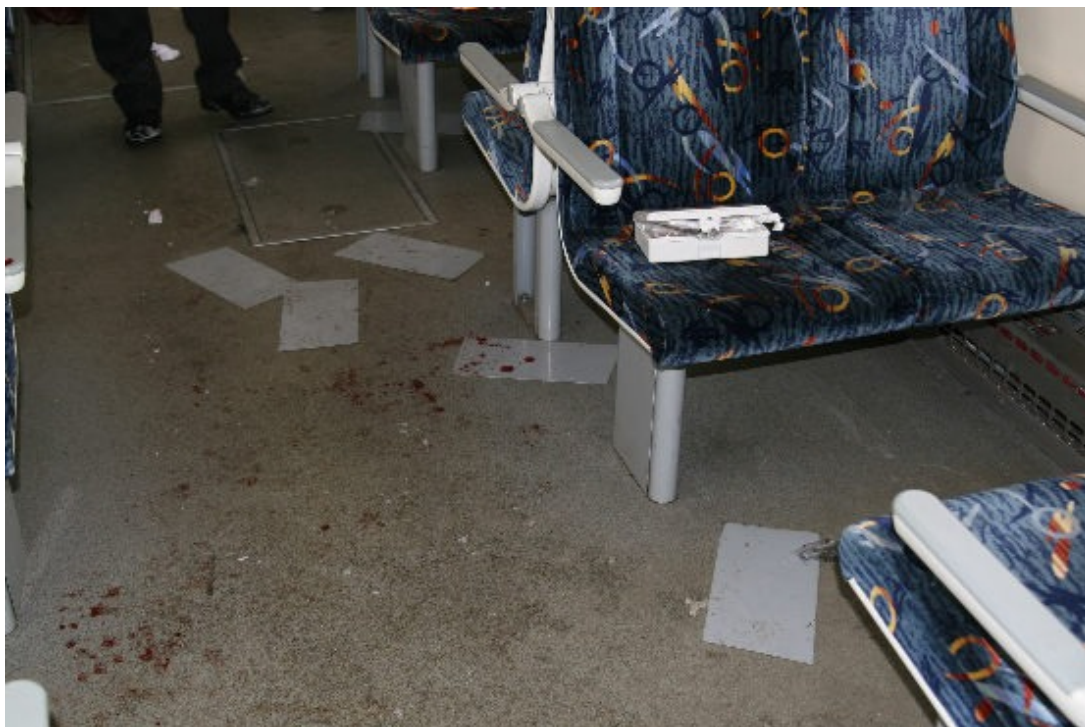
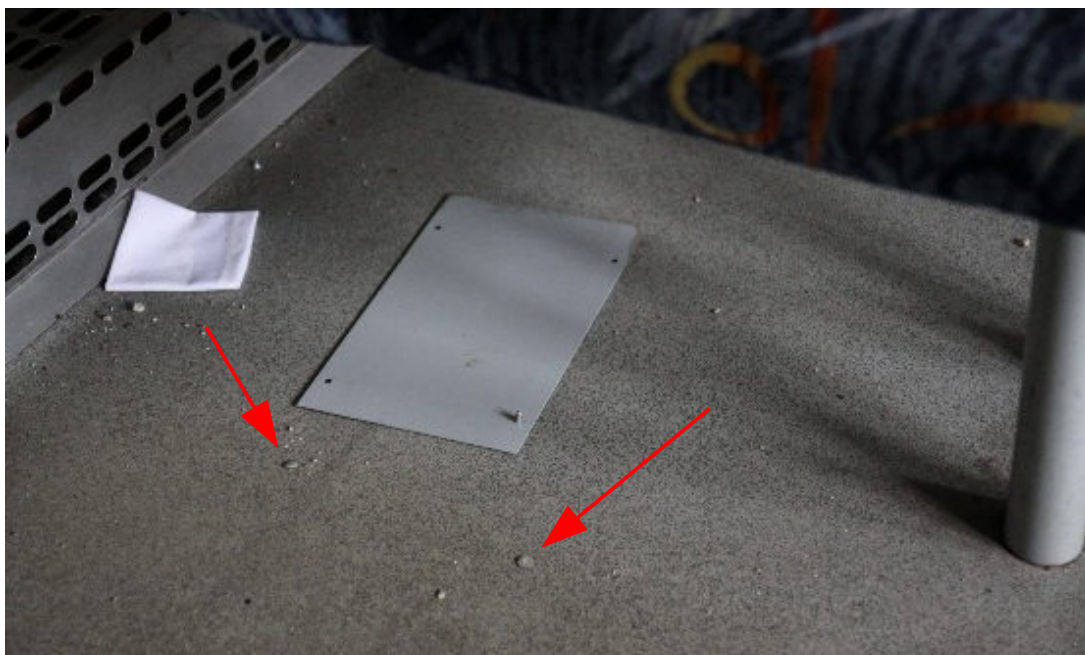
I při vzniku této MU došlo k uvolnění a odpadnutí krytů sloupků sedaček u řidičeho i motorového vozu.

obrázek 26: podlaha motorového vozu 814.065-9

Na obrázku 27 je detail odpadlého krytu, v krytu zůstal jeden čep, na podlaze poblíž leží zbytky dalších dvou čepů (označeno šipkou)

obrázek 27: detail odpadlého krytu

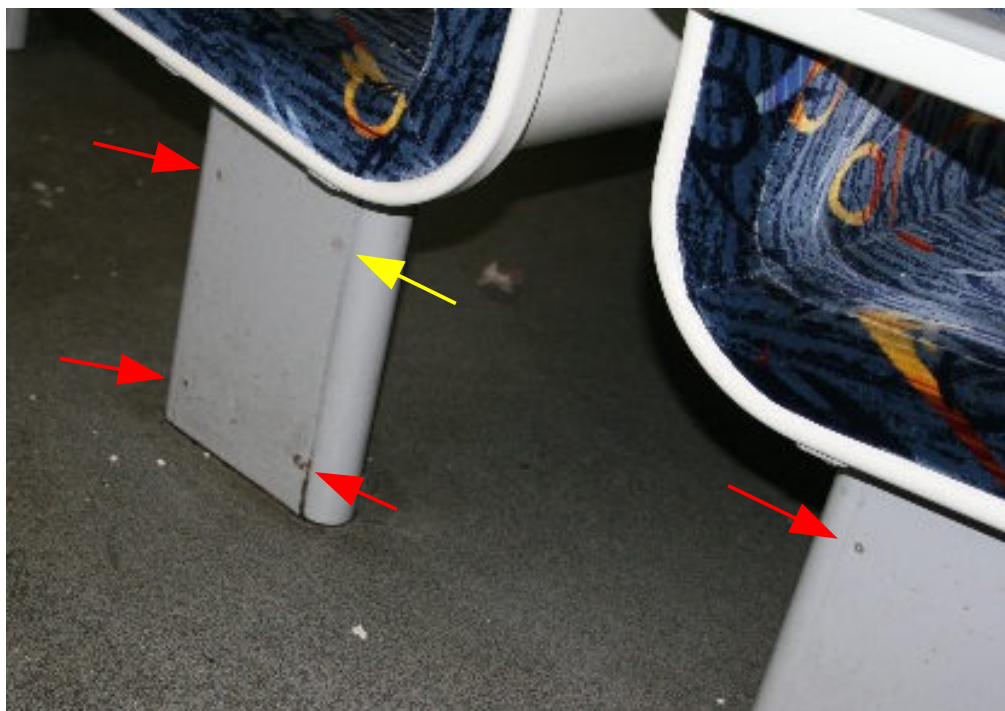
U této motorové jednotky patrně docházelo k uvolňování krytů v běžném provozu, proto provozovatel upravil upevnění krytů a plastové čepy částečně nahradil trhacími nýty (označeno červenou šipkou). Žlutou šipkou je označen chybějící plastový čep. Při vzniku MU k uvolnění krytů nedošlo.

obrázek 28: kryty sloupků sedadel DV 014.007-9

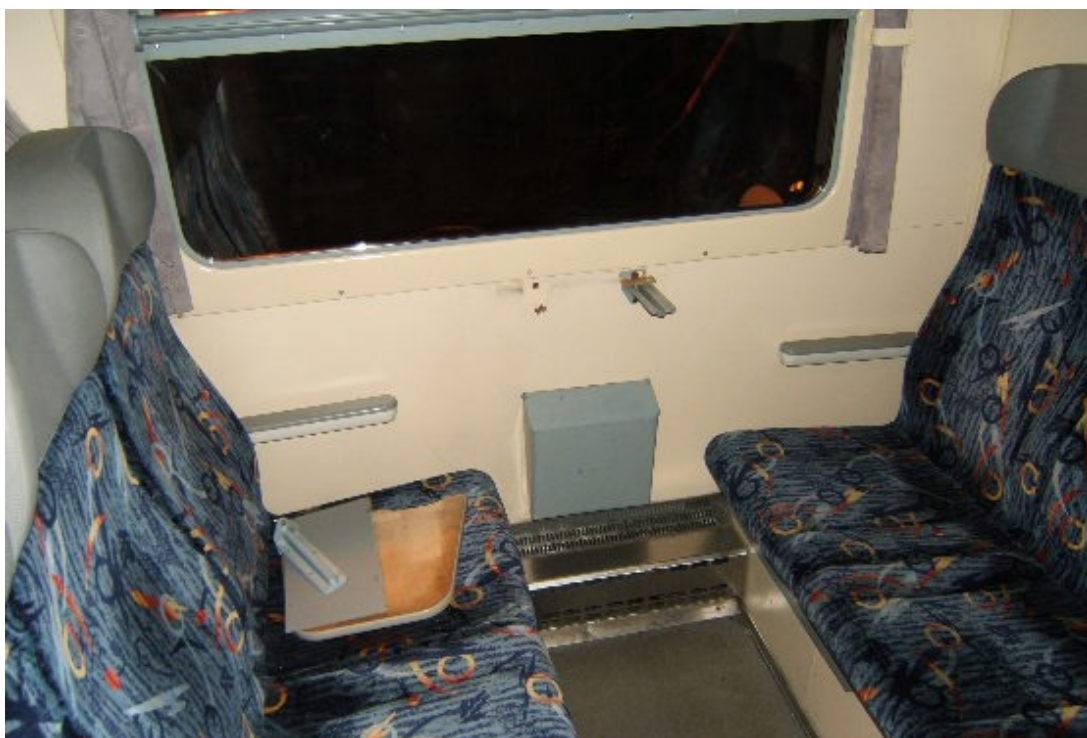
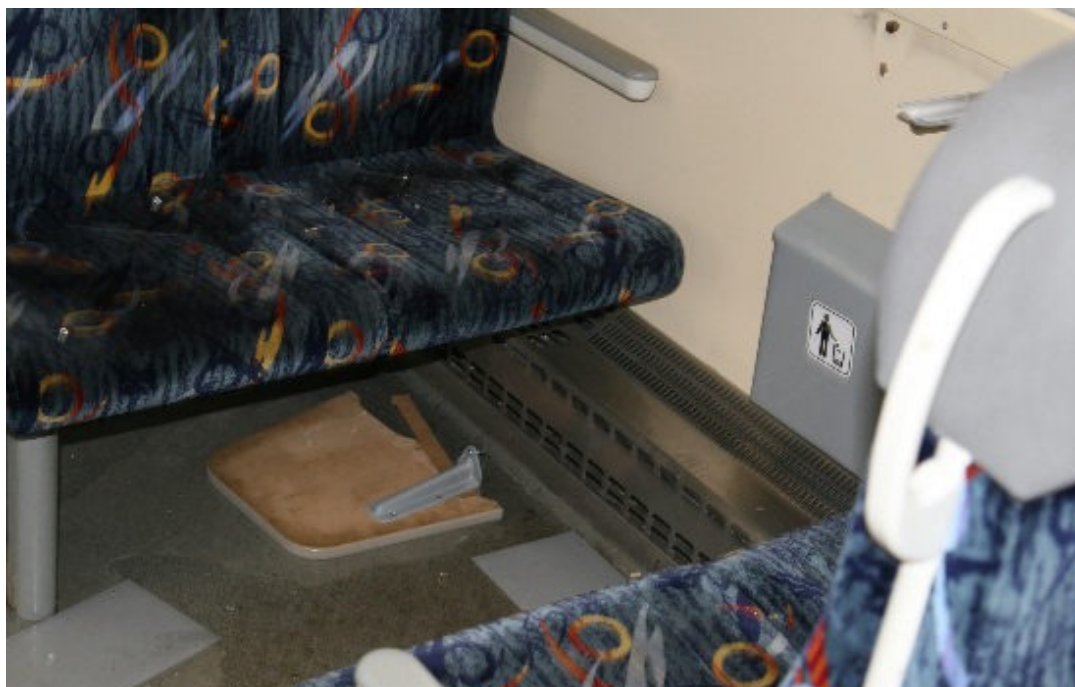
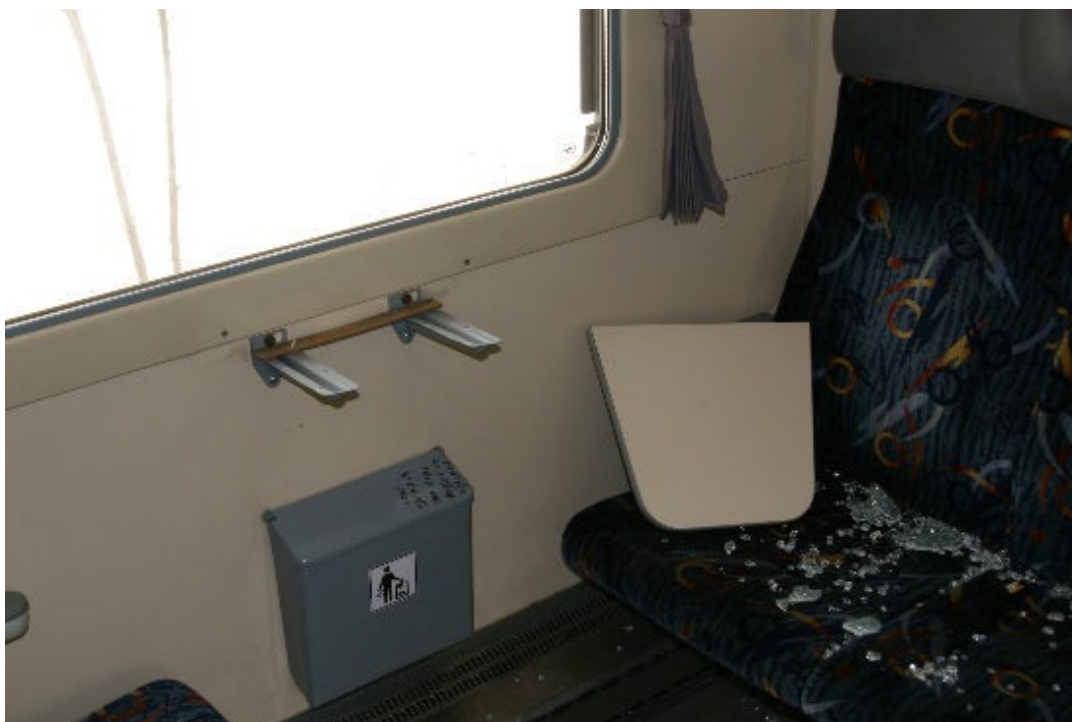
Při nárazu DV je osoba sedící na sedadle u okna, čelem ke směru jízdy vymrštěna přímo proti hraně stolku, šířka stolku vylučuje možnost tomuto nárazu se vyhnout. U postižených osob tak vznikají pohmožděniny břicha nebo hrudníku. To, že tyto úrazy vznikají jednoznačně nárazem do podokenního stolku, lze potvrdit jedině tam, kde dojde současně i k jeho utržení. Na následujících obrázcích jsou dokumentované případy evidovaných MU.

obrázek 29: interiér DV 914.030-2 při komisionální prohlídce, na stolku položen odpadlý kryt sloupku sedačky

obrázek 30: interiér DV 914.056-7 na místě MU

obrázek 31: interiér 914.065-8 na místě MU
