Drážní inspekce
The Rail Safety Inspection Office

Investigation Report of Railway Accident

Level crossing accident of passenger train No. 20556 and two cyclists at level crossing in km 3,835 between Červená Voda and Králíky stations

Č. j.: 6-1828/2010/DI

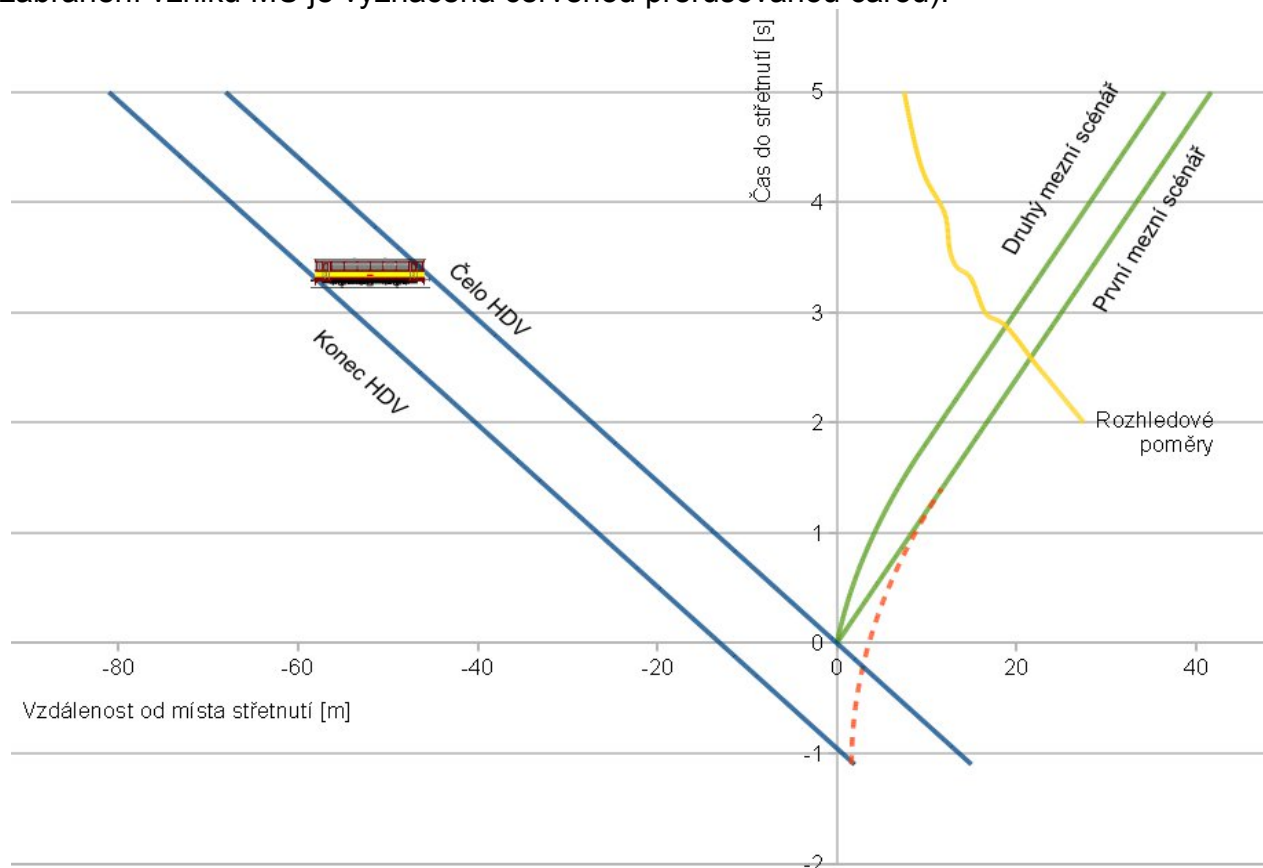
mohli poprvé spatřit, s reakční dobou do 1 s a brzdili s maximálním zpomalením $3,2 \text{ m.s}^{-2}$, mohli by teoreticky zastavit na hranici nebezpečného pásma přejezdu v okamžiku, kdy tímto místem projížděl konec vlaku. Ve všech ostatních, ze spektra možných scénářů, už nemohli cyklisté vzniku MU zabránit, protože i při intenzivním brzdění by narazili do boku projíždějícího vlaku.

Časový průběh všech těchto možností ukazuje následující graf (teoretická možnost zabránění vzniku MU je vyznačena červenou přerušovanou čarou):

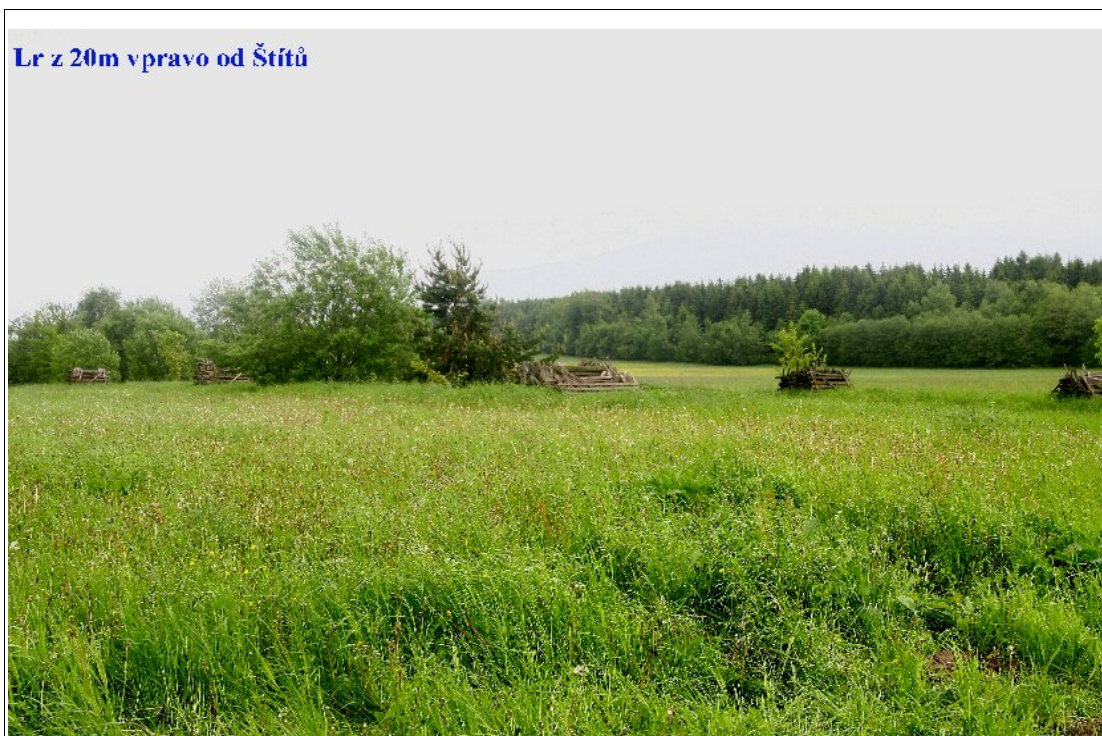
Při změření rozhledových poměrů po vzniku MU bylo zjištěno, že na přejezdu jsou nedostačující rozhledové vzdálenosti L_r ve všech čtyřech rozhledových polích a L_p rovněž ve všech čtyřech rozhledových polích.

Při měření bylo kromě jiného zjištěno, že ve vzdálenostech $D_z = 15 \text{ m}$ až 75 m od VK je z výšky 1,70 m, za narostlým křovím, stromy a v zorném poli řidiče složenými zásněžkami, vidět oblouk trati, vystupující v délce asi 300 m ve vzdálenosti 175 m od přejezdu, měřené v ose koleje, zpět k žst. Červená Voda, tedy na straně přijíždějícího vlaku. Z tohoto zjištění vyplynulo:

Foto 1: Rozhledové pole Lr ve směru příjezdějího vlaku dne 31. 5. 2010

V průběhu měsíce června 2010 SŽDC, s. o., provedla v rámci plánovaných výluk úpravu přejezdu a jeho okolí, odtěžení svahů, vykácení stromů a přestěhování zásněžek složených v rozhledových polích. Byl zcela změněn charakter okolí přejezdu a rozhledové poměry tak splňují požadavky ČSN 73 6380 bez závad.

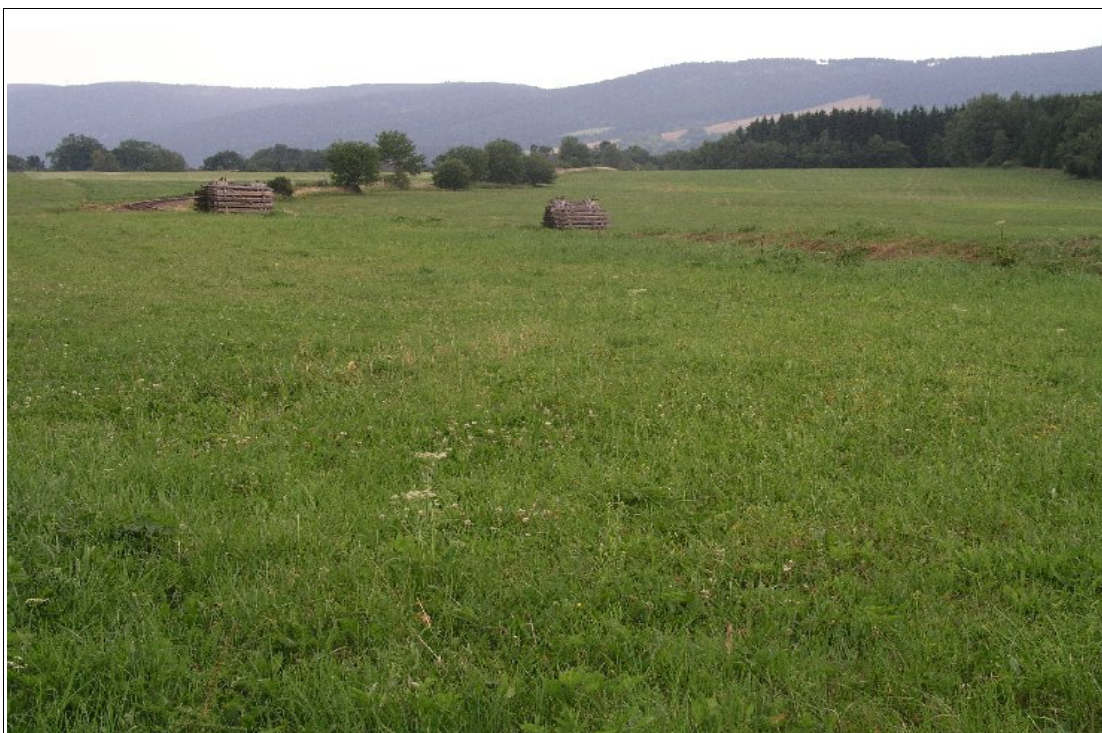
Foto 2: Stejné rozhledové pole Lr ve směru příjezdějího vlaku po úpravě přejezdu

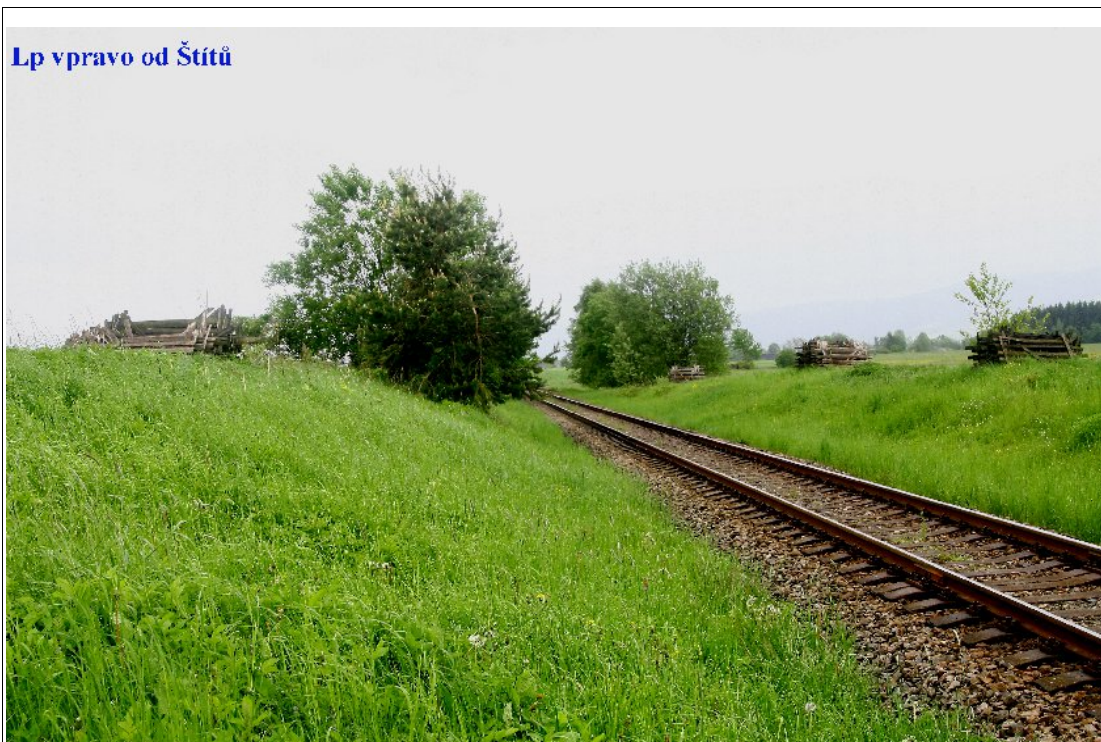
Lp vpravo od Štítů

Foto 3: Rozhledové pole Lp ve směru příjezdícího vlaku dne 31. 5. 2010

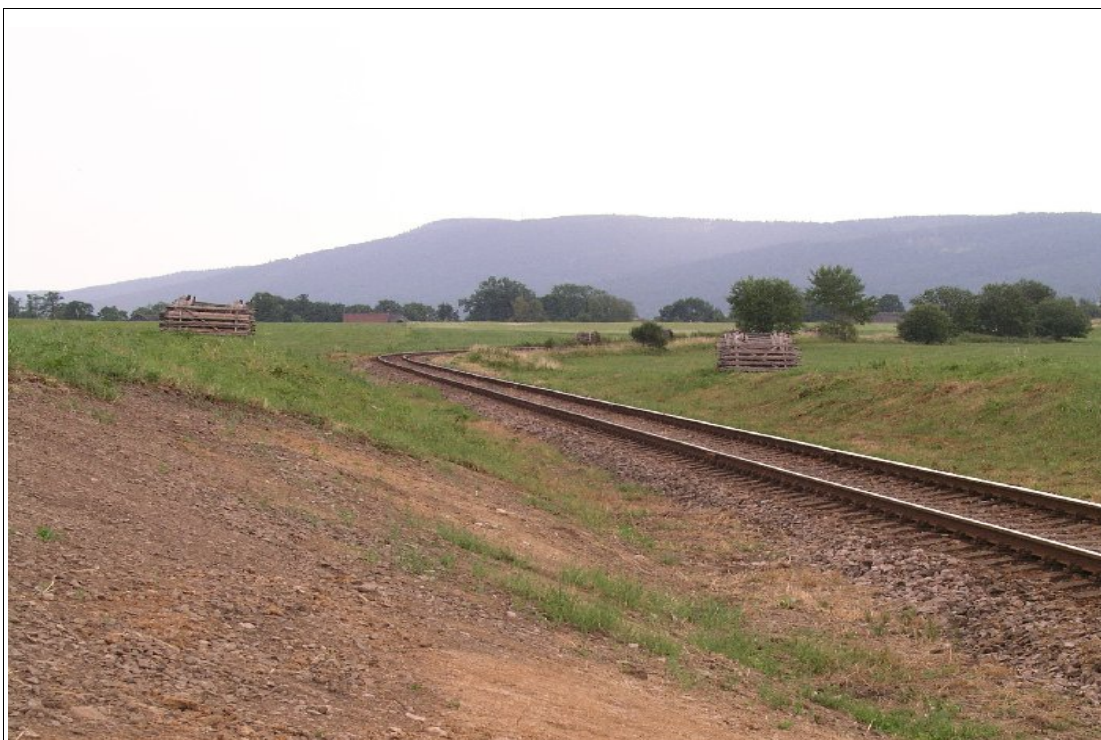
Foto 4: Stejné rozhledové pole Lp ve směru příjezdícího vlaku po úpravě přejezdu

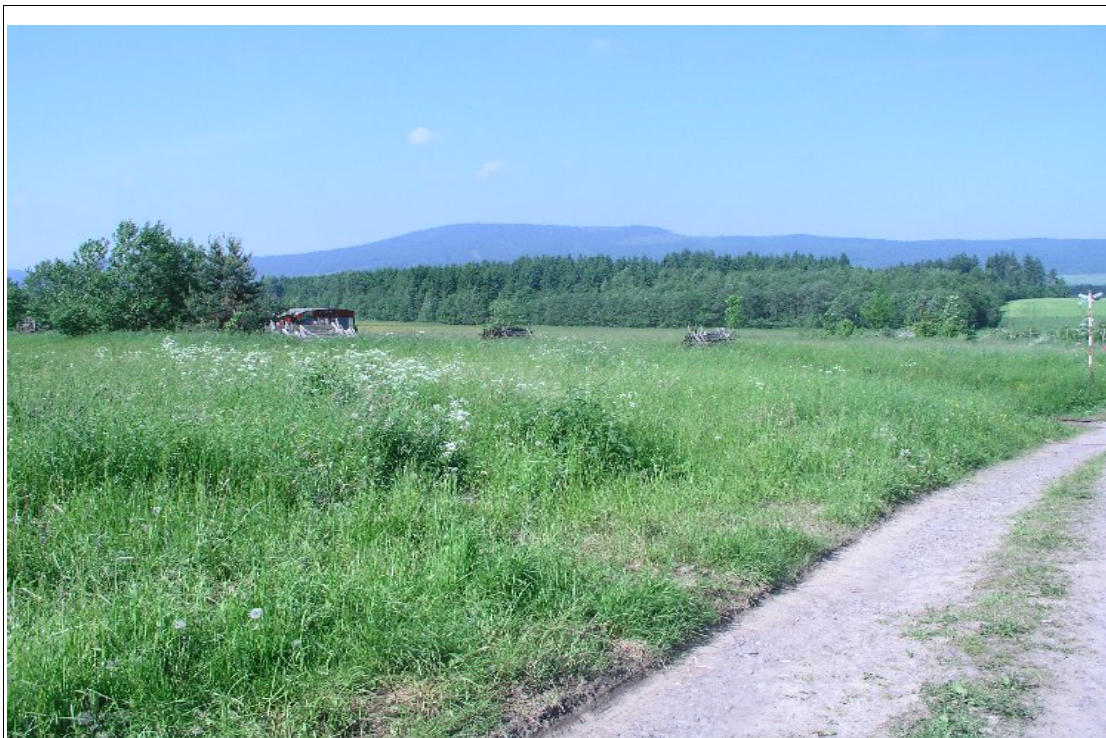
*Foto 5: Viditelnost čela drážního vozidla řady 810 na vzdálenost $D_z = 20\text{ m}$
dne 9. 6. 2010*
