Drážní inspekce
The Rail Safety Inspection Office

Investigation Report of Railway Accident

Collision of passenger train No. 7907 with a lorry at the level crossing
P 522, km 54,854, Březnice station

Friday, 20th January 2012

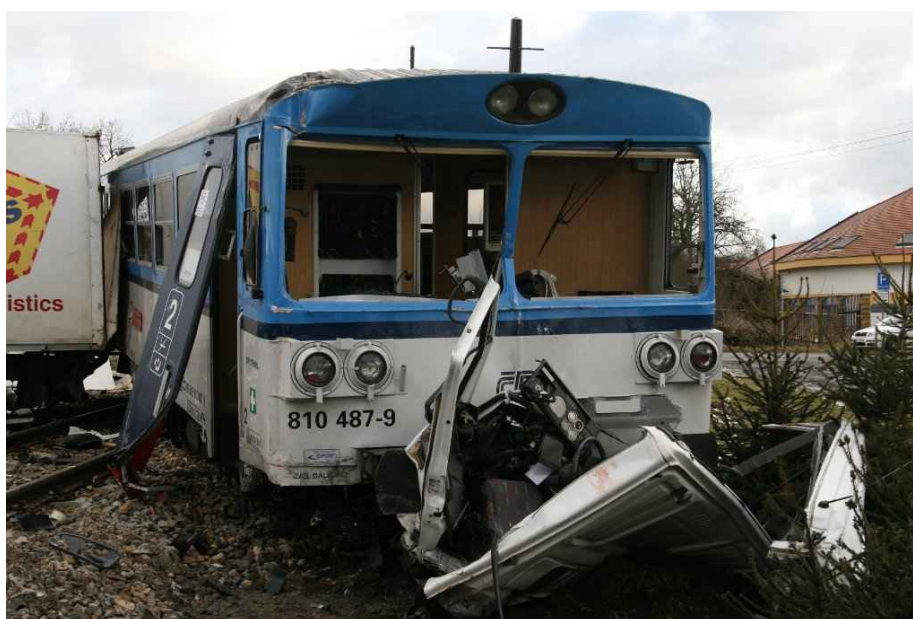
Obr. č. 1: Pohled na místo MU

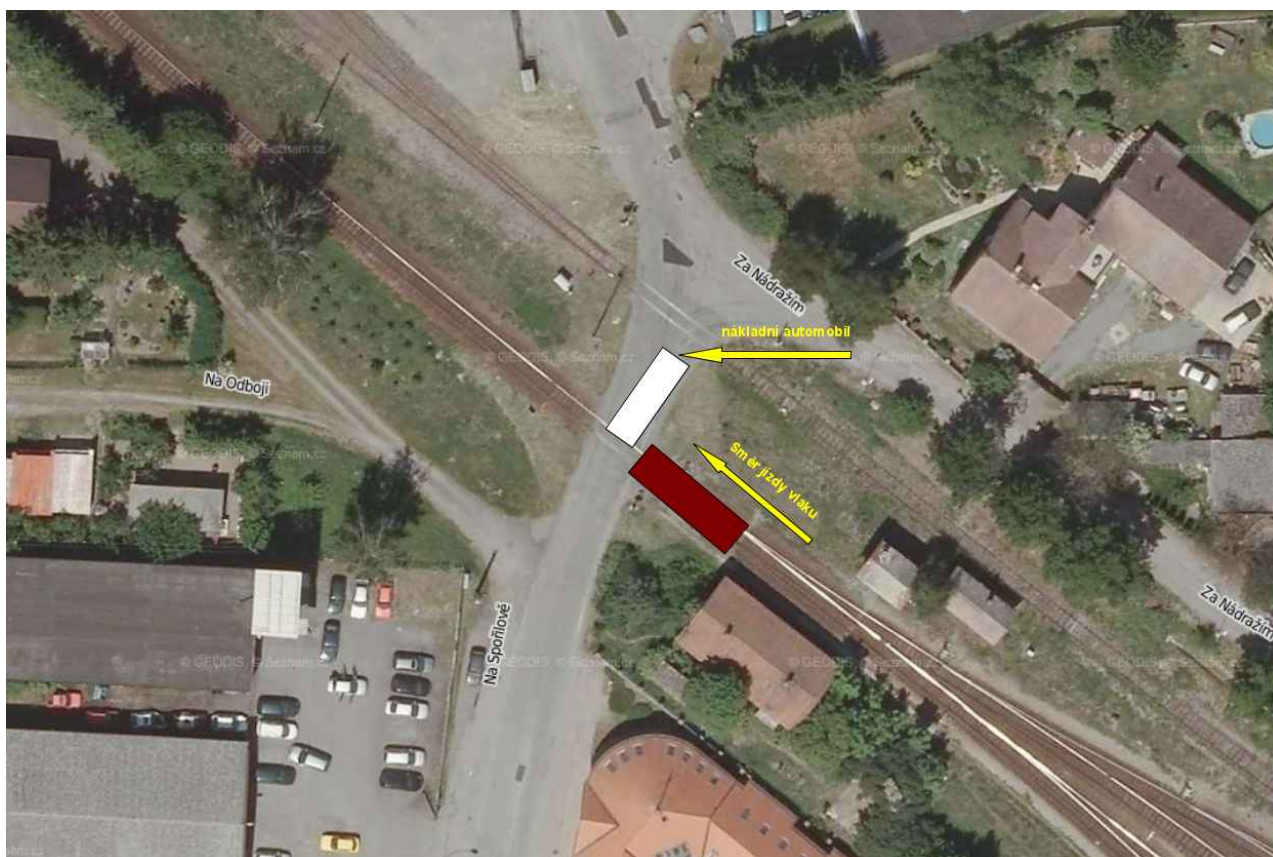
zastavit. Došlo ke střetnutí s NA, kdy vlak narazil do levého boku NA. Vlivem nárazu byl NA odražen ze ŽP a došlo k jeho úplné destrukci. Současně došlo k vybočení koleje a k vykolejení HDV předním dvojkolím mimo pojížděnou staniční kolej, vlevo ve směru jízdy vlaku. Čelo vlaku zastavilo 28 metrů za místem vzniku MU. Při MU došlo na HDV 810.487-9 k poškození ochranného pluhu, proražení a zdeformování boku HDV, utržení vzduchového potrubí, poškození vzduchové jímky, utržení schůdků na levé straně HDV ve směru jízdy, dále k poškození písečníků, kohoutů vzduchového potrubí pod 2. stanovištěm. Při střetnutí byla vyražena obě čelní skla 2. stanoviště, zlomen středový sloupek mezi čelními skly, poškozena horní část čela HDV. Dále byl proražen pravý bok skříně ve střední části, poškozen nátěr vozu, interiér 2. stanoviště, rychloměr a došlo k ohnutí sedaček v oddíle pro cestující. Řidič NA utrpěl smrtelné zranění. Ve vlaku utrpělo 7 cestujících lehkou újmu na zdraví. Vznik MU byl ohlášen komerčním strojvedoucím vlaku Os 7907 výpravčímu žst. Březnice, který aktivoval IZS a dále postupoval podle ohlašovacího rozvrhu. Při ohledání místa MU vykazovalo PZZ správnou činnost. Světelná výstraha dávána dvěma červenými střídavě přerušovanými světly signálu PZZ a zvuková výstraha PZZ byly v činnosti.

Obr. č. 2: Schéma místa MU

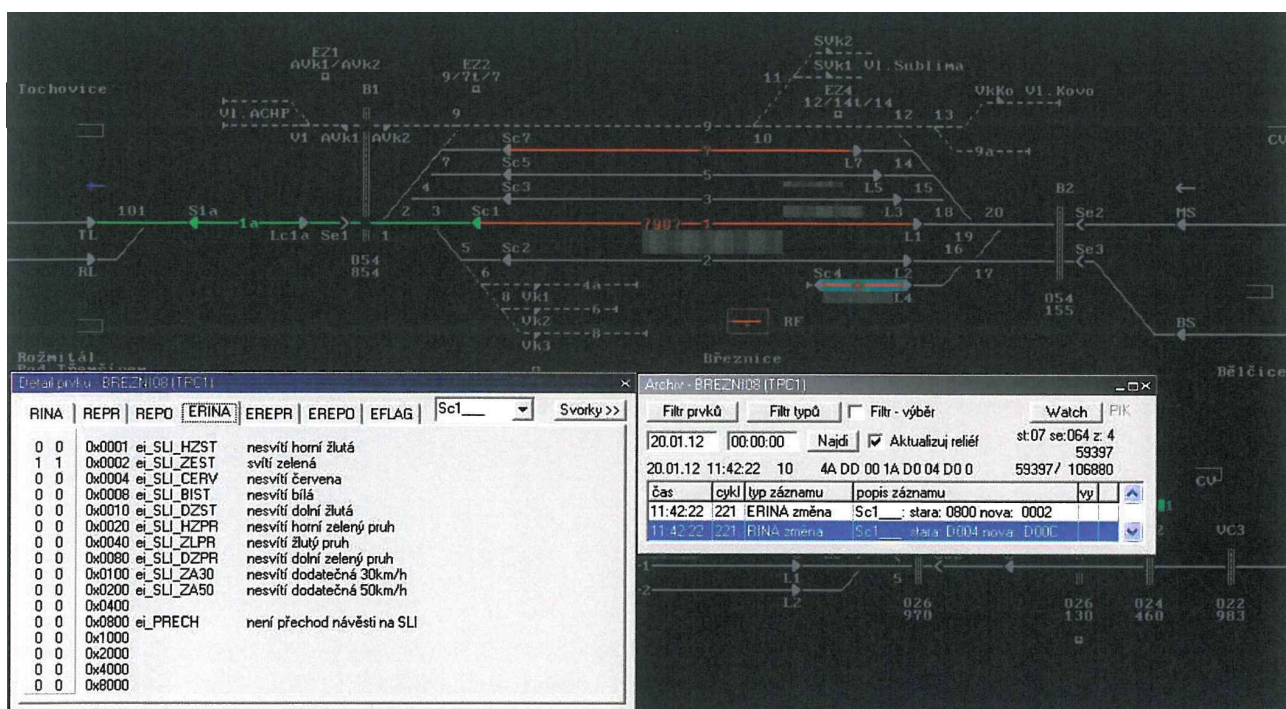
Dne 20. 1. 2012 v 11:42:22 hodin byla postavena odjezdová cesta ze žst. Březnice do žst. Tochovice. Železniční přejezd v km 54,854 byl uzavřen pro účastníky silničního provozu a nevykazoval žádnou poruchu ani závadu (Obr. č. 3).

Obr. č. 3: Uzavření ŽP

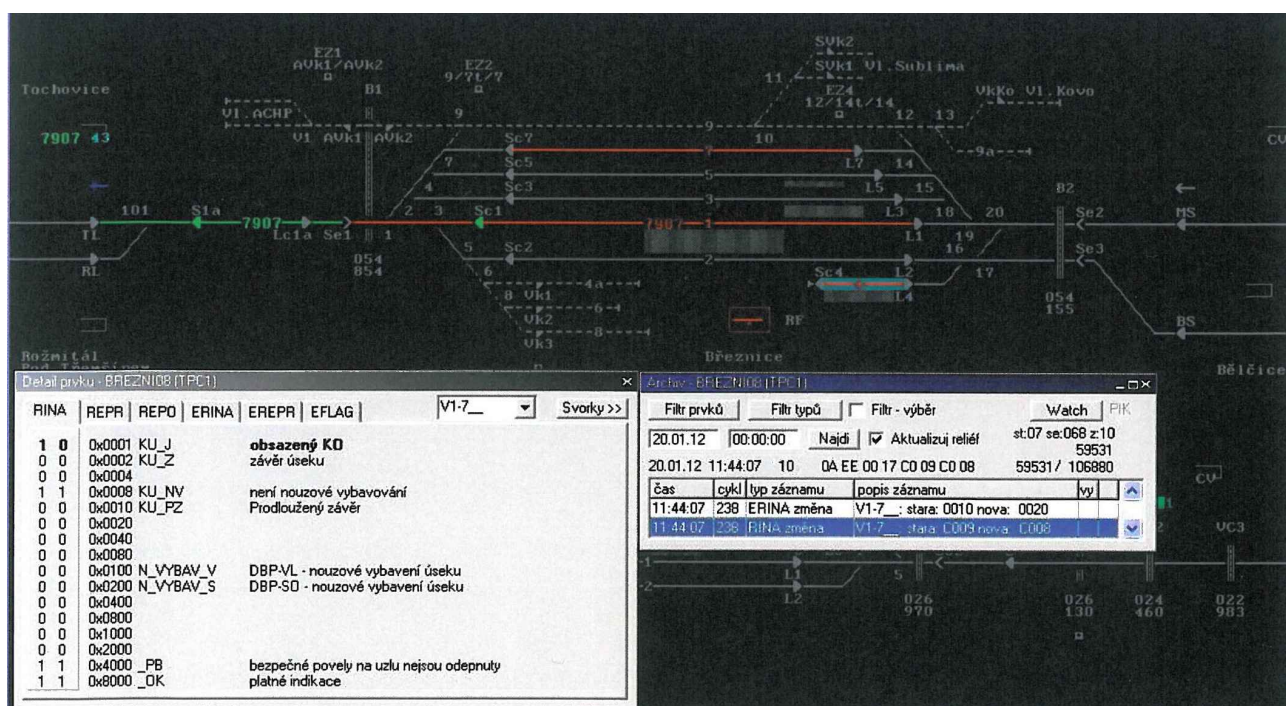
V 11:44:07 byl obsazen úsek V1-7, vlak Os 7907 projížděl kolem návěstidel Sc1 (Obr. č. 4).

Obr. č. 4: Obsazení úseku V1-7

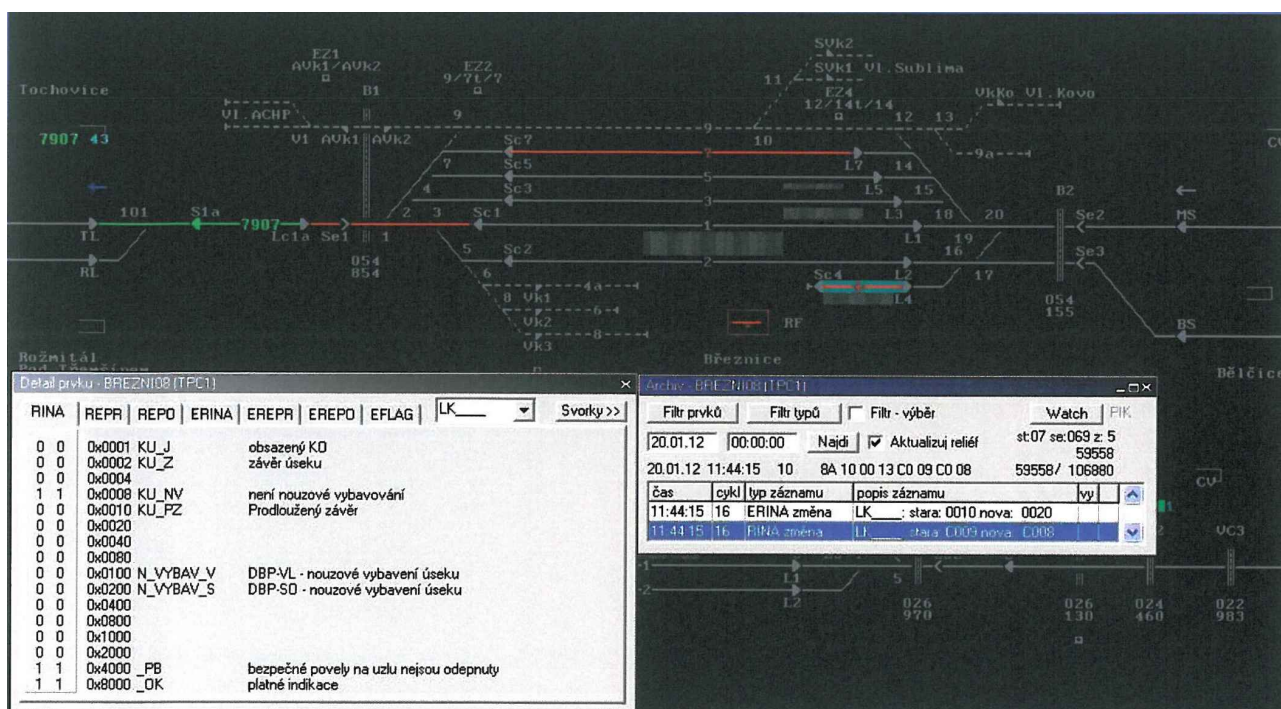
V 11:44:15 byl obsazen úsek LK, který začíná před železničním přejezdem, vlak Os 7907 projížděl přejezdem (Obr. č. 5).

Obr. č. 5: Průjezd vlaku ŽP

Bezprostřední příčinou vzniku MU bylo nedovolené vjetí nákladního automobilu na železniční přejezd v době, kdy se k němu blížil vlak a byla dávana jak zvuková výstraha, tak světelná výstraha dvěma červenými střídavě přerušovanými světly signálu přejezdového zabezpečovacího zařízení.

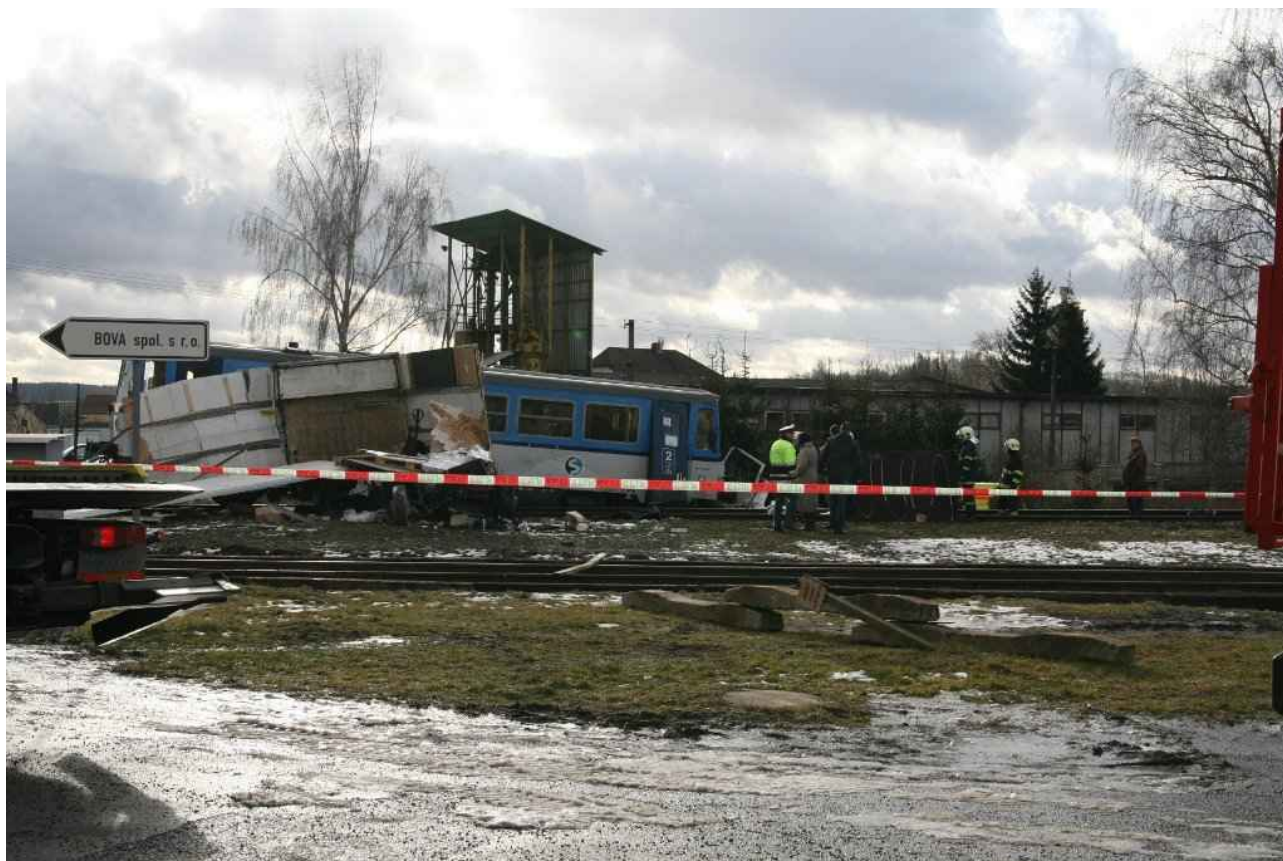
Foto 1: Celkový pohled na místo MU

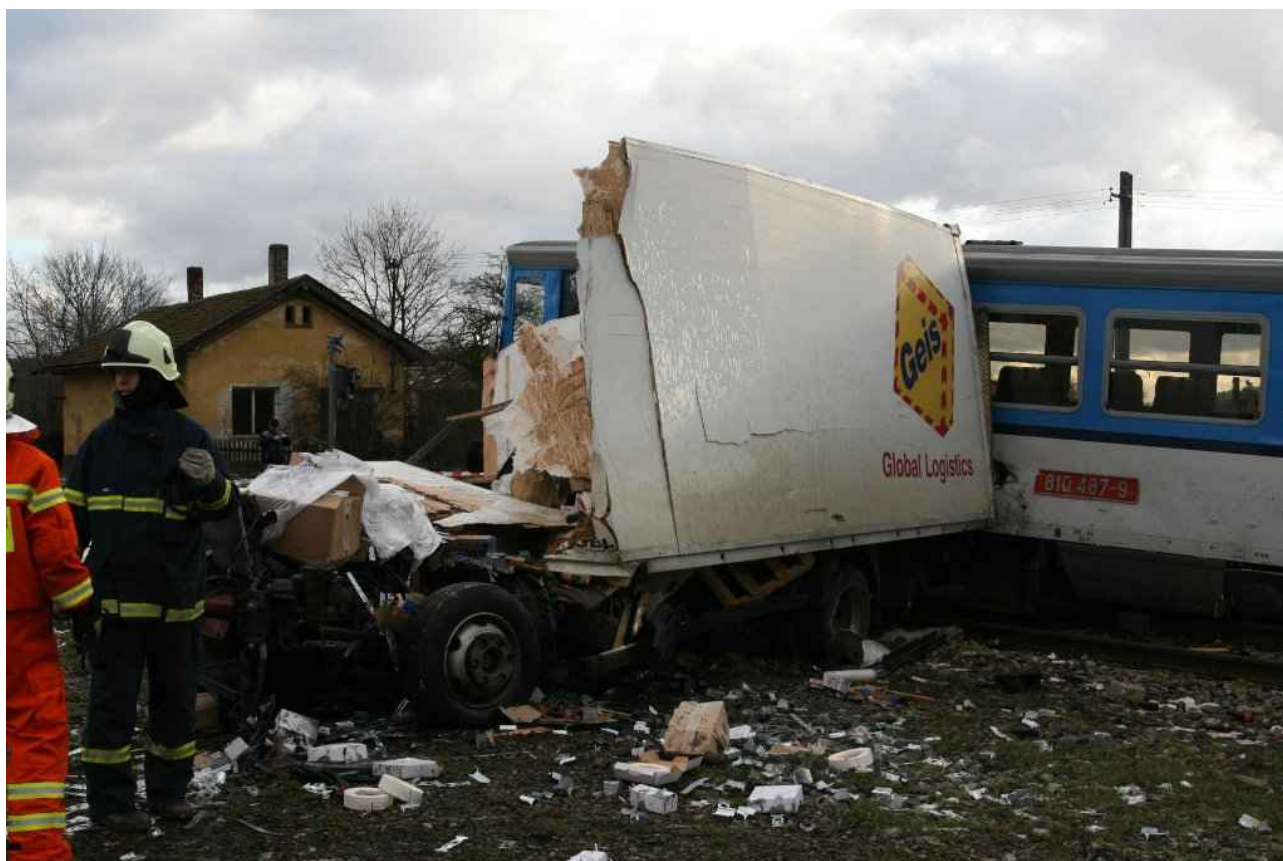
Na poškozeném NA vznikla materiální škoda v celkové výši 400 000 Kč.

Foto 2: Poškozený NA Iveco po střetnutí

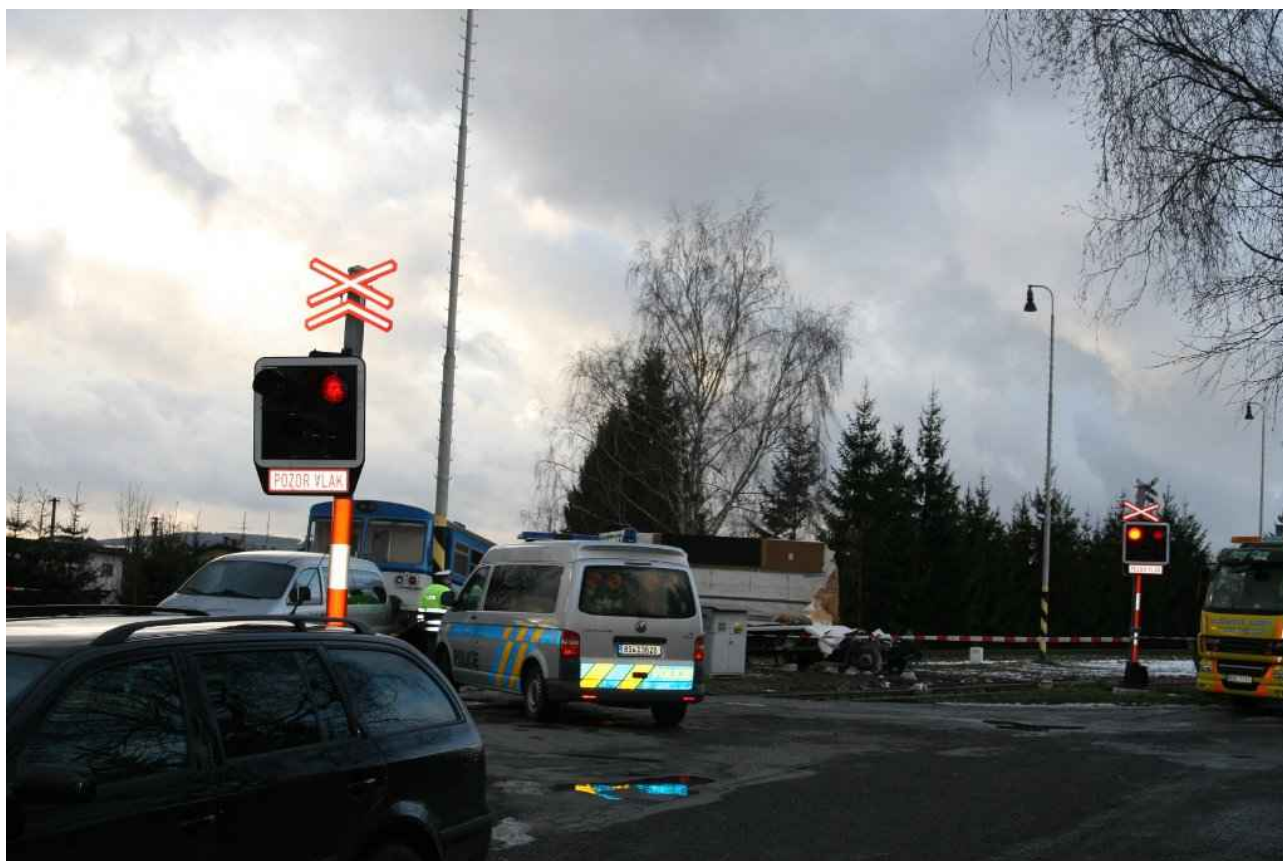
Foto 3: Pohled na místo vzniku MU ze směru jízdy NA Iveco
