**Drážní inspekce**  
The Rail Safety Inspection Office

## **Zpráva o výsledcích šetření příčin a okolností vzniku mimořádné události**

### **Investigation Report of Railway Accident**

Derailment and rerailling inactive steam locomotive No. 990.017-6 during train running No. 1. nsI 62870 on track 322C in the sector of Okříšky and Jihlava with subsequent derailment of four historical rail vehicles in station Jihlava

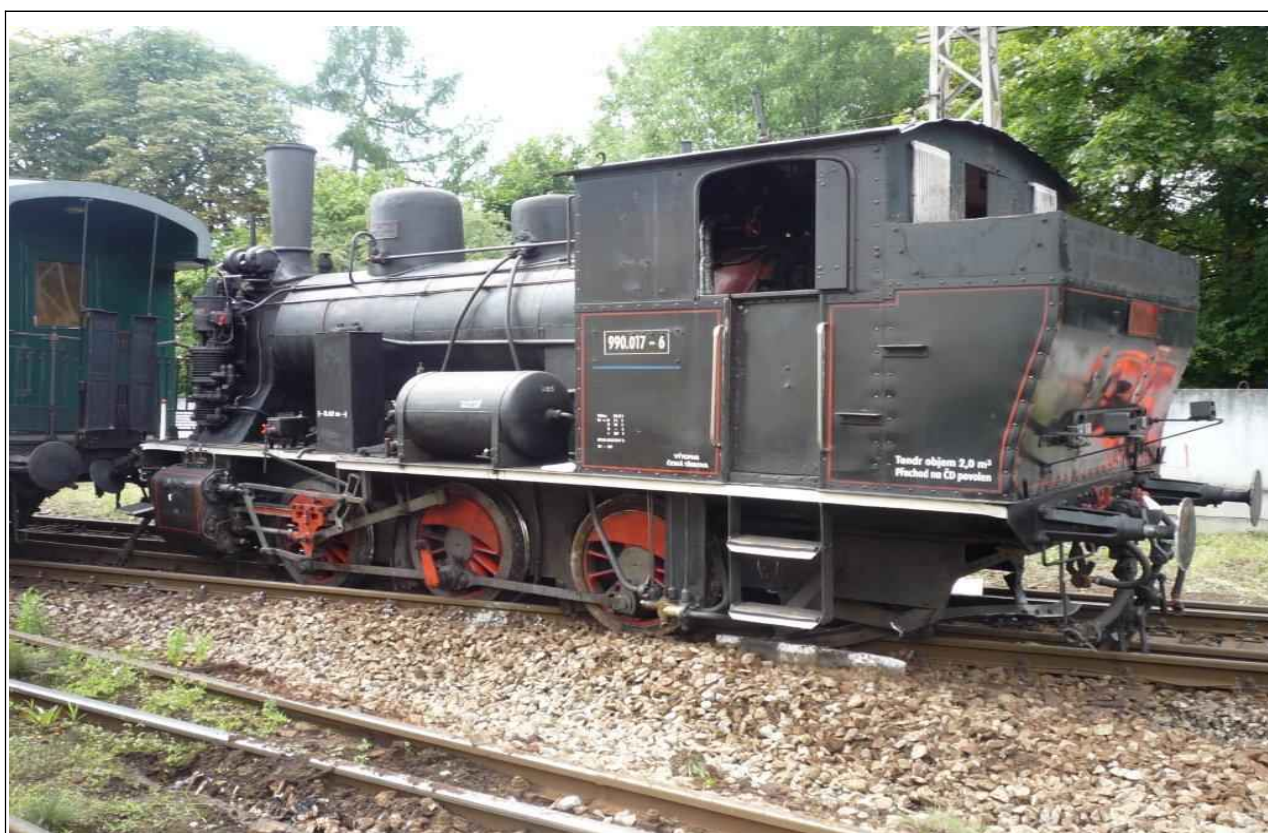
Obr. č. 1: Vykolejené nečinné parní HDV na zhlaví žst. Jihlava

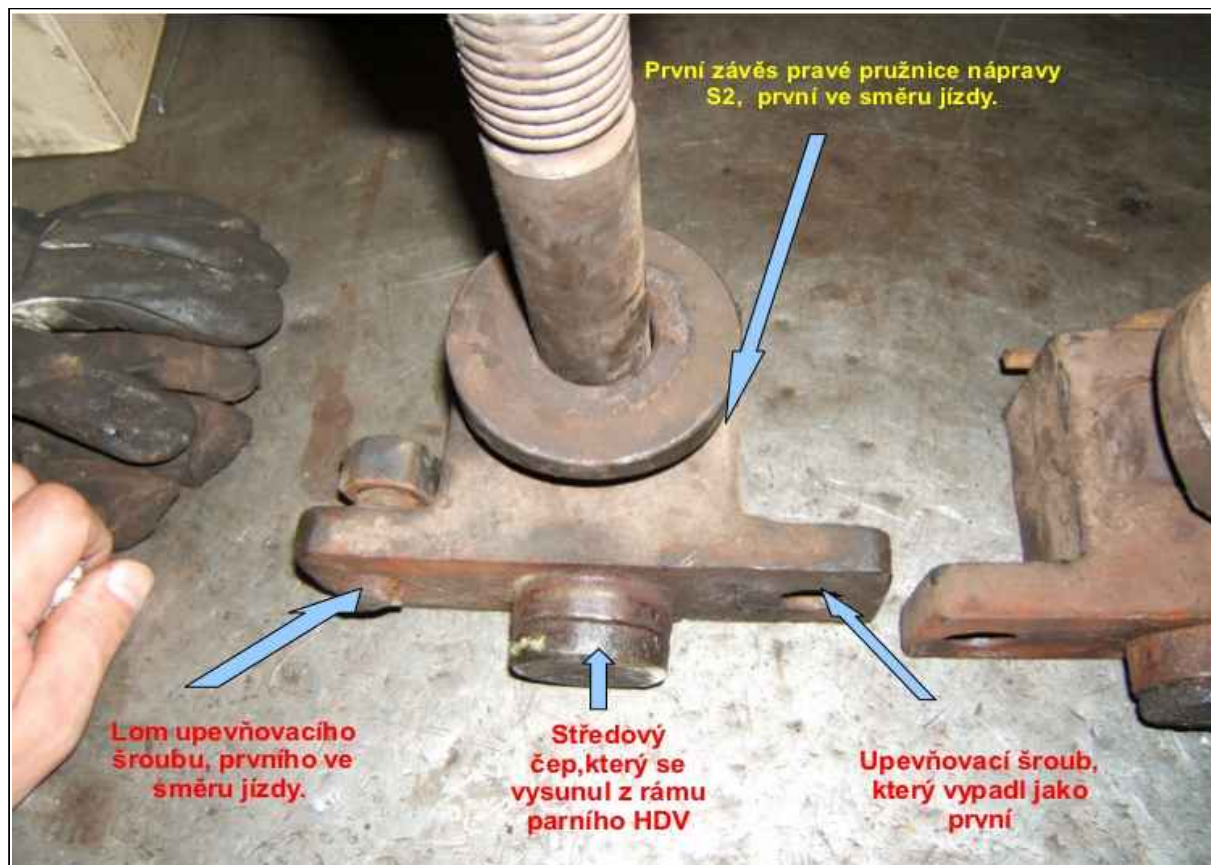
skříň nápravy S2, první ve směru jízdy, na rozsochovou sponu a uvolnění břitu pružnice z protikusu, tj. tvarované podložky, která je součástí závěsu pružnice připevněného k rámu HDV. Druhá strana nápravy zůstala při tomto snížení uchycena v závěsech tak, že ani při použití páky nedošlo k uvolnění závěsů z pružnice.

Obr. č. 2: První závěs pravého vypružení nápravy S2, první ve směru jízdy.

Tímto ověřovacím pokusem bylo potvrzeno, že příčinou závady na pravém vypružení nápravy S2, první ve směru jízdy, nemohl být uvažovaný dynamický ráz, při kterém by mísa závěsu číslo šest vypadla z nosu pružnice a následně by došlo k ulomení šroubů závěsu a ztrátě pružnice. Příčinou závady bylo vypadnutí jednoho upevňovacího šroubu z prvního závěsu ve směru jízdy a následné dolomení druhého (nalomeného) upevňovacího šroubu tohoto závěsu, na který působila axiální síla iniciovaná uvolněnou přírubou závěsu. Provozní dynamické rázy působící na závěs pružnice jsou přenášeny na rám lokomotivy pouze středovým čepem závěsu pružnice zasunutým do rámu lokomotivy. Tento čep je zajištěn v této poloze upevňovacími šrouby. Pokud jsou upevňovací šrouby řádně dotaženy, je touto konstrukcí vyloučeno jakékoliv přenášení provozních dynamických rázů na tyto šrouby. Po ztrátě obou šroubů již závěs vypružení nebyl v rámu HDV ničím přidržován, a proto došlo k uvolnění tohoto závěsu, vysunutí

středového čepu a vypadnutí celého závěsu z pružnice a z rámu HDV. To mělo za následek snížení nápravového tlaku na pravé straně nápravy S2, první vlevo ve směru jízdy, a následně k opakovanému vykolejování nečinného parního HDV. Vlivem neklidného chodu HDV došlo nakonec v km 191,000 k vypadnutí a ztrátě pružnice.

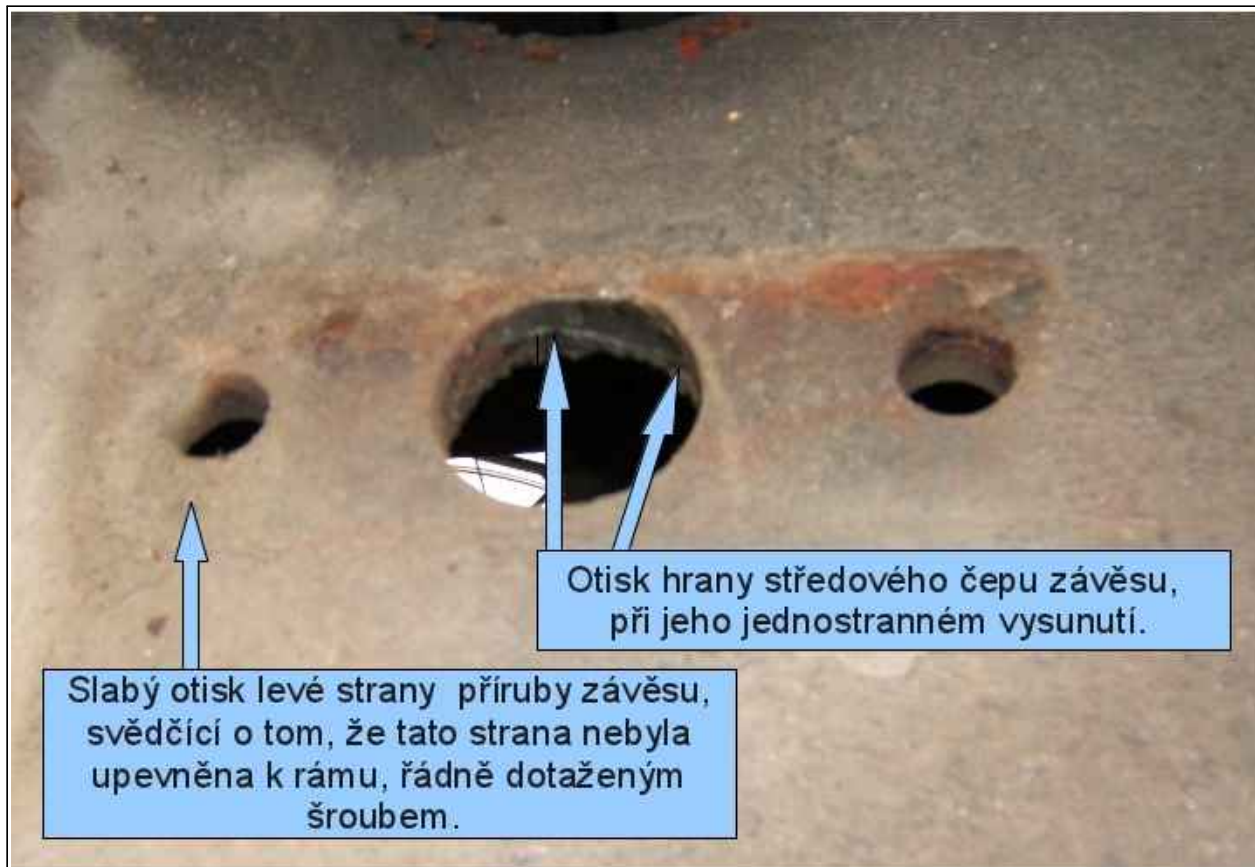
Obr. č. 3: Otisk příruby závěsu pružnice na rámu lokomotivy

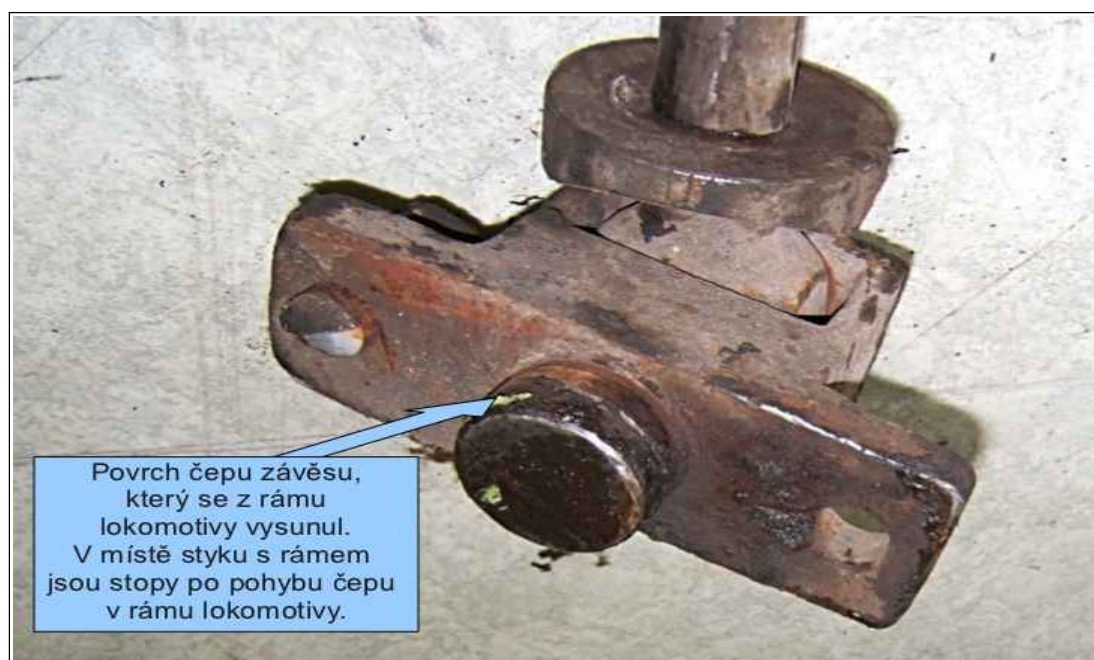
Obr. č. 4: Detail čepu vypadnutého závěsu

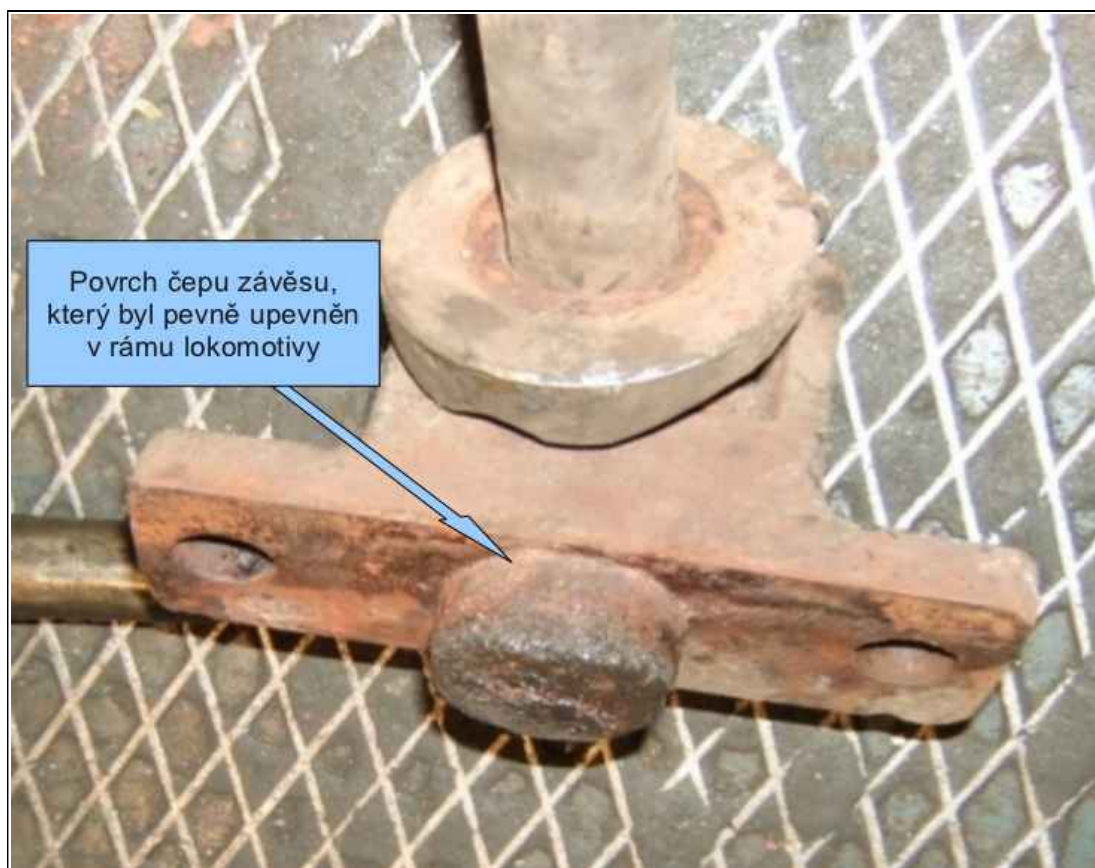
Obr. č. 5: Detail čepu závěsu pravého vypružení nápravy S2, druhého ve směru jízdy lokomotivy

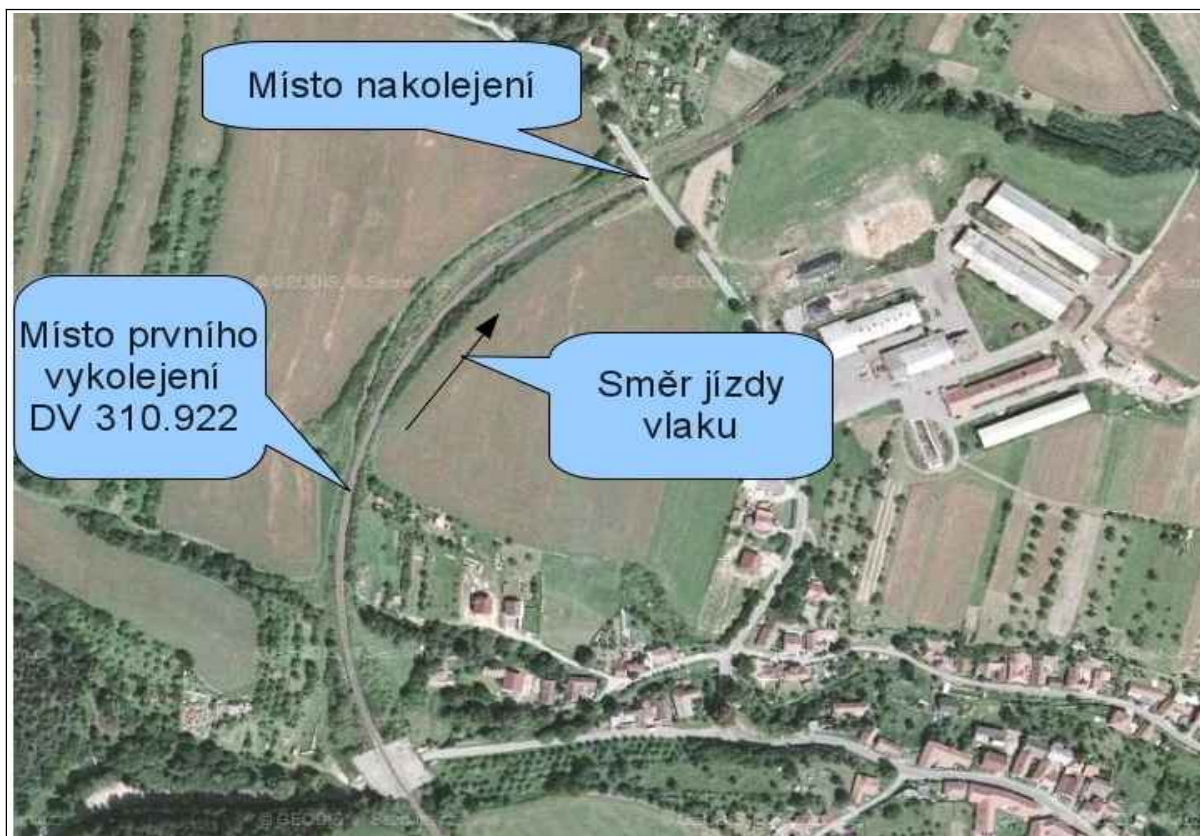
Foto 1: Místo vzniku MU – prvního vykolejení a nakolejení nečinného parního HDV

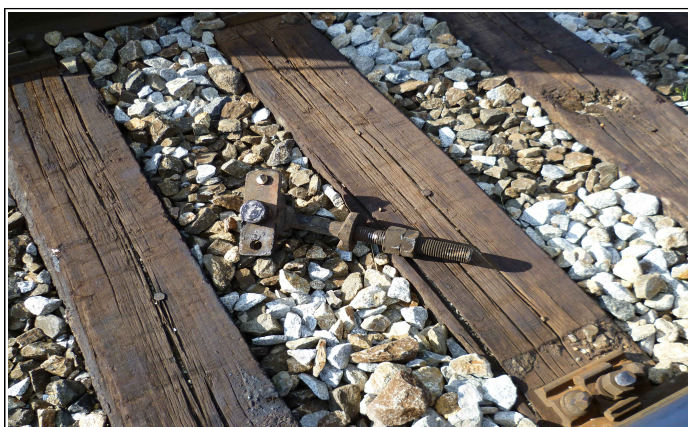
Při komisionální prohlídce všech poškozených historických DV dne 3. 8. 2011 v OKV Jihlava, která byla provedena za účelem zjištění škody a vlivu jejich technického stavu na vznik MU, bylo předběžně zjištěno, že technická závada na vypružení nápravy S2 parního HDV byla v příčinné souvislosti se vznikem MU. Vzhledem k tomu, že tato komisionální prohlídka byla provedena na HDV v závázaném stavu, bylo komisí rozhodnuto přepravit ho do DKV Česká Třebová a provést detailní prohlídku ve vyvázaném stavu. Komisionální prohlídka v DKV Česká Třebová se uskutečnila dne 17. 8. 2011. Při prohlídce již vyvázané nápravy S2 a uchycení ulomeného závěsu k rámu HDV bylo konstatováno, že příčinou závady na vypružení nápravy S2 byl dynamický ráz, kdy miska závěsu číslo 6 vypadla z britu pružnice a následně došlo k ulomení závěsu pružnice a její ztrátě.

Foto 2: Utržený závěs pružnice parního HDV 990 017-6, nalezený v km 172,240

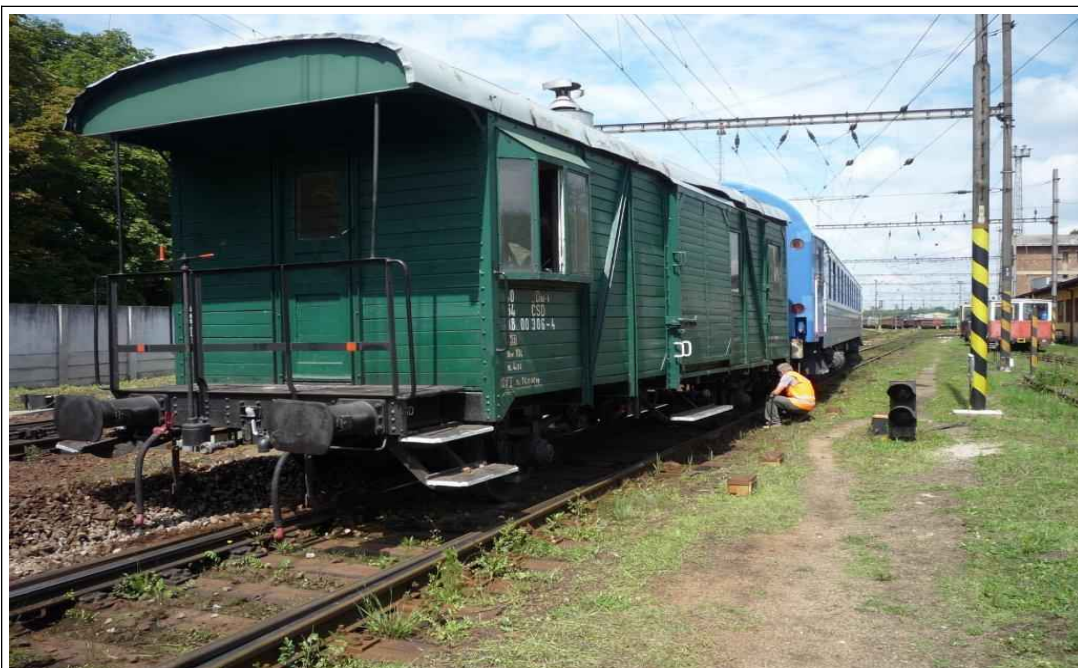
Foto 3: První část vlaku po vykolejení na zhlaví žst. Jihlava

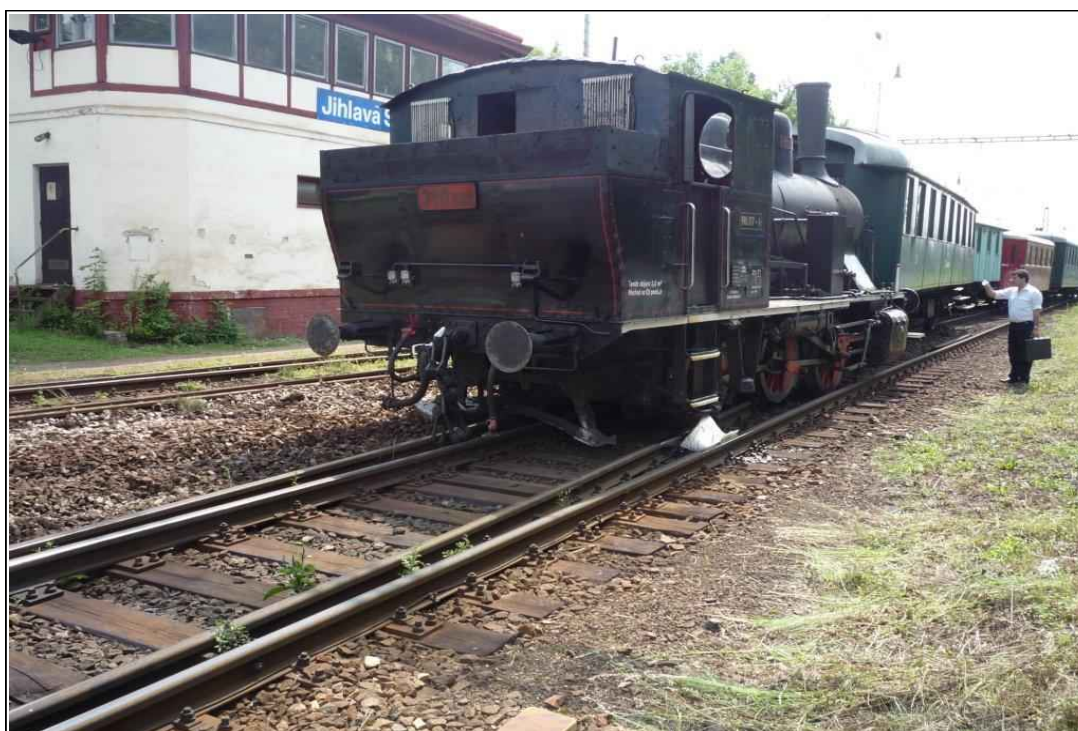
Foto 4: Druhá část vlaku po vykolejení na zhlaví žst. Jihlava
