Drážní inspekce

Zpráva o výsledcích šetření příčin a okolností vzniku mimořádné události

Vykolejení dvou tažených drážních vozidel
za jízdy vlaku Vn 48221 v železniční stanici Přerov

Investigation Report of Railway Accident

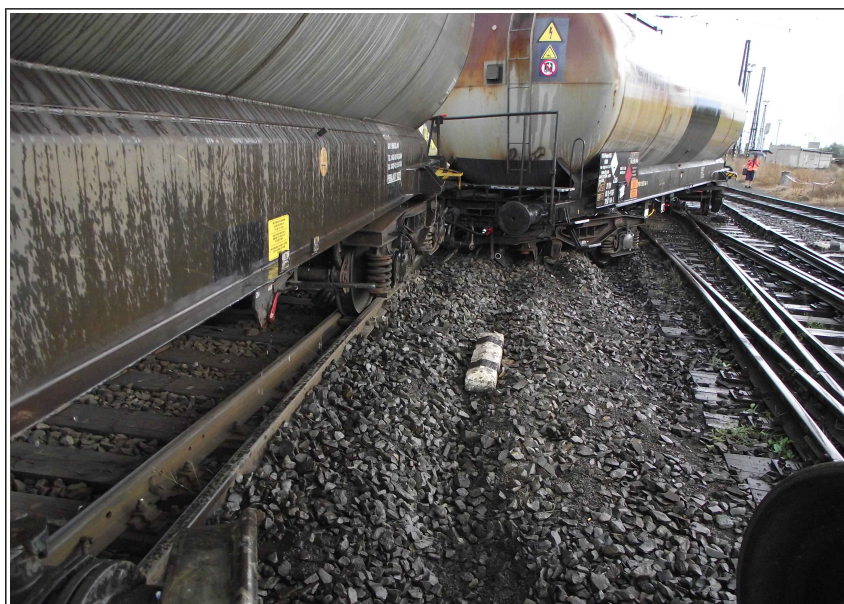
Obrázek č. 1: Pohled na konečné postavení vykolejených TDV Zas vlaku Vn 48221 po vzniku MU

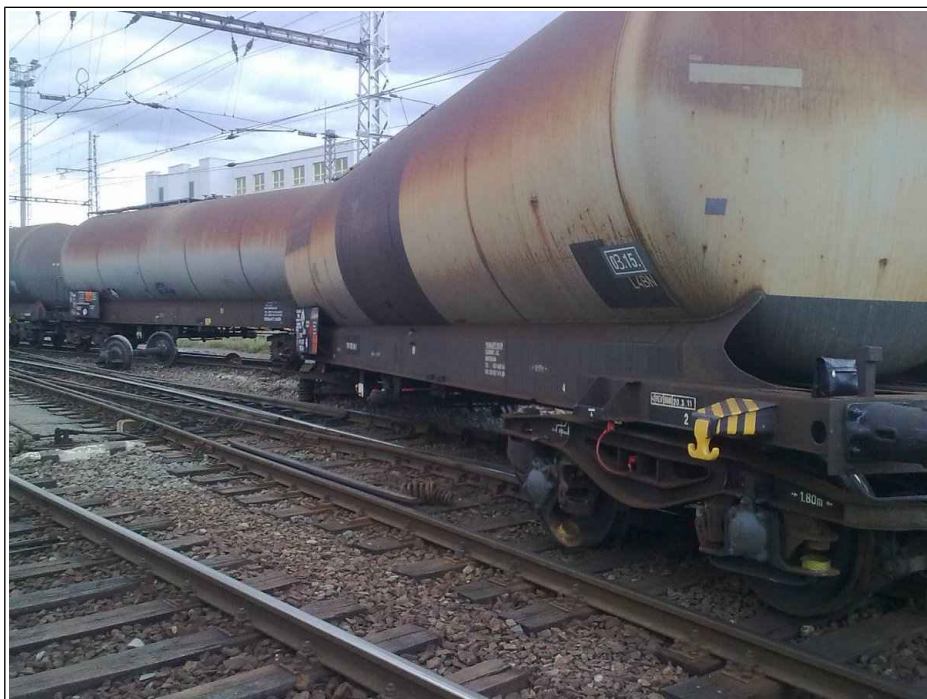
- čelo 11. TDV Zas 37 80 7850 148-3, které vykolejilo jako 1., se v konečném postavení po MU nacházelo v km 182,599, v úrovni pravého hrotu jazyka výhybky č. 214. TDV bylo vykolejeno vpravo ve směru jízdy vlaku všemi nápravami. TDV stálo vytočené pod úhlem cca 45° oproti původnímu směru jízdy. Levými koly předního podvozku se nacházelo v jazykové části výhybky č. 214, pravými koly předního podvozku v kolejové spojnici mezi výhybkami č. 210b a č. 219. Oba podvozky TDV byly následkem MU poškozeny. Vypadly vnější a vnitřní pružiny

- 12. TDV Zas 33 87 7851 270-1 bylo vykolejeno 2. nápravou předního podvozku. Pravé kolo vykolejené nápravy se v konečném postavení po MU nacházelo mezi levou opornicí a levým jazykem a levé kolo mezi pravým jazykem a pravou opornicí výhybky č. 213. TDV bylo předním čelem zaklesnuto na zadním čele, plošně vykolejeného 11. TDV. Ostatní nápravy nebyly vykolejeny;
- zbylá TDV zadní části vlaku nevykolejila a nebyla poškozena. Konec vlaku se nacházel na staniční koleji č. 46, v km 182,800;
- kontrolou svěšené nevykolejených DV vlaku Vn 48221 nebyly zjištěny nedostatky;
- k úniku ekologicky závadných látek nedošlo.

Foto 1: Snímek dokladující konečné postavení 11. a 12. TDV Zas vlaku Vn 48221 po vzniku MU

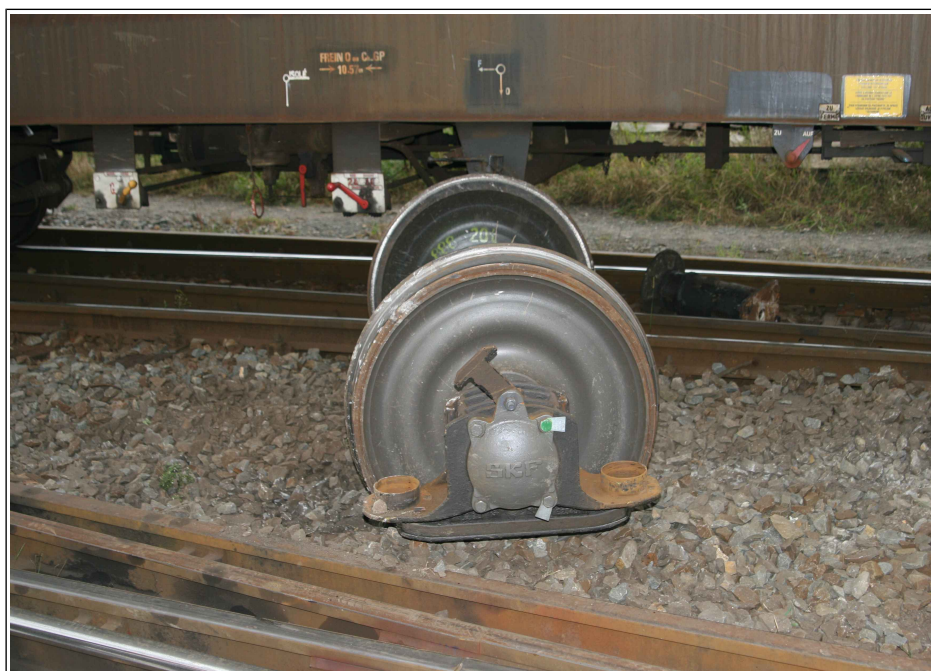
Nehodovým dějem byly poškozeny oba podvozky 1. vykolejeného TDV Zas 37 80 7850 148-3, řazeného jako 11. TDV za HDV. Vypadly levé a pravé vnější a vnitřní pružiny vypružení obou podvozků a roztrousily se podél pojížděné výhybky 208ab, od místa vykolejení po místo zastavení TDV po MU, viz bod 2.1.2. Ohledáním podvozků a vypadlých pružin nebylo možné určit místo a polohu osazení pružin v podvozcích. Důvodem byla absence identifikačních znaků jednotlivých elementů vypružení a neimplementace bezpečnostního doporučení, kterým DI na základě výsledků zjišťování příčin a okolností vzniku MU ze dne 22. 06. 2009 v žst. Olomouc hl. n. doporučila Síti národních bezpečnostních orgánů při Evropské železniční agentuře vyvinout a zavést v zemích Evropské unie jednotný systém nezaměnitelné identifikace polohy a místa oddělitelných elementů vypružení TDV, včetně systému jejich evidence. Následným zjišťováním příčin a okolností vzniku MU nebylo proto možné ověřit parametry vypružení TDV, včetně nápravových tlaků TDV po MU. Veškerá poškození TDV vznikla následkem MU. Posouzením jízdních profilů dvojkolí vykolejeného TDV nebyly, vyjma poškození vzniklých následkem MU, zjištěny nedostatky, viz „Komisionální zápis o technickém stavu nákladního vozu“, č. j. 6-2636/2011/DI-2, ze dne 15. 09. 2011 a Odborné vyjádření UP.

Foto 2: Vypadlé 2. dvojkolí zadního podvozku TDV Zas řazeného jako 11. TDV za HDV vlaku Vn 48221 po vzniku MU

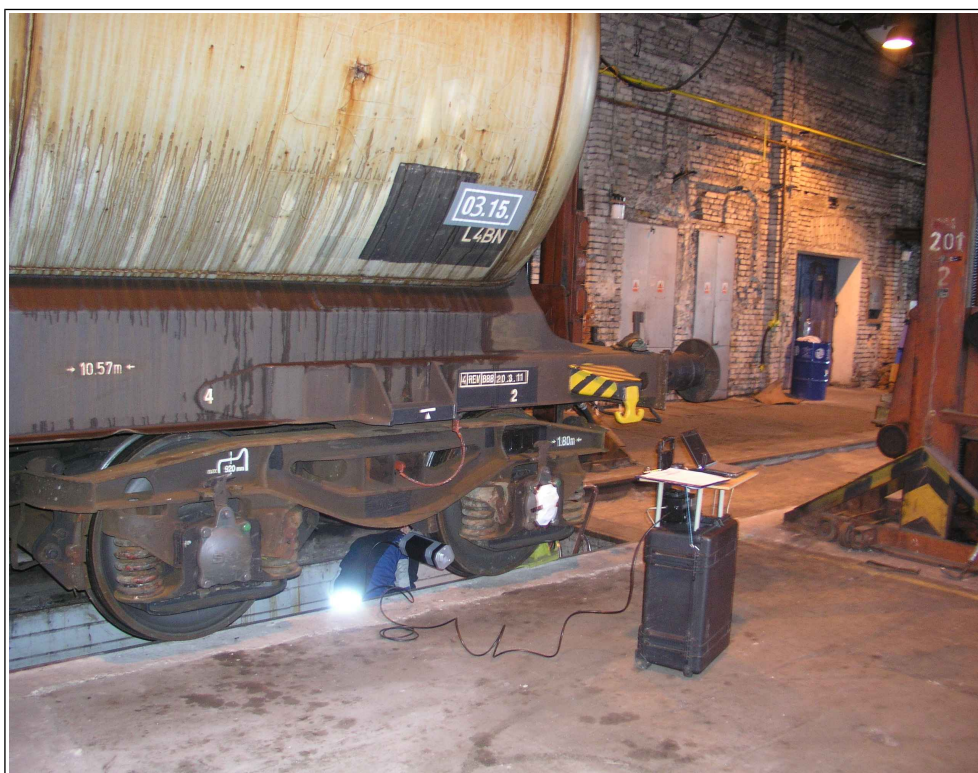
Foto 3: Snímek dokumentující měření jízdních obrysů kol dvojkolí TDV Zas řazeného jako 11. TDV za HDV

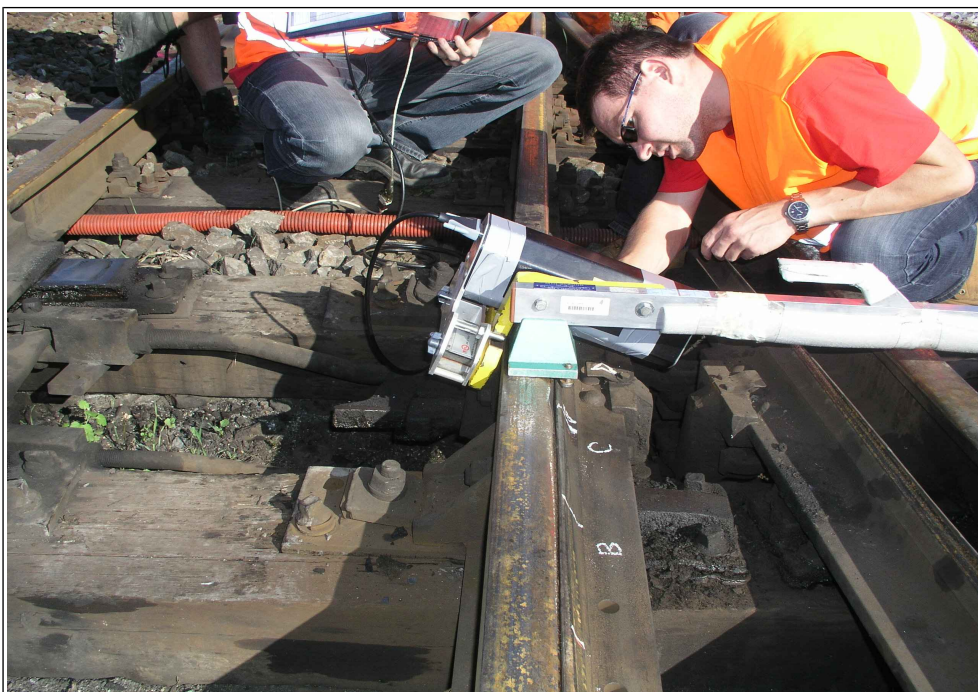
- posouzením bočního opotřebení opornice, úhlu sklonu boční pojížděné plochy opornice a jazyka a odrolení kolejnicových profilů v oblasti pojížděné hrany kolejnicového pásu ve výhybce č. 208ab, části „a“, prostřednictvím šablony PŠR-3, nebyly zjištěny závady;

Foto 4: Snímek dokumentující měření příčných profilů hlavy opornice a jazyka výhybky č. 208ab, části „a“ v bodě „0“

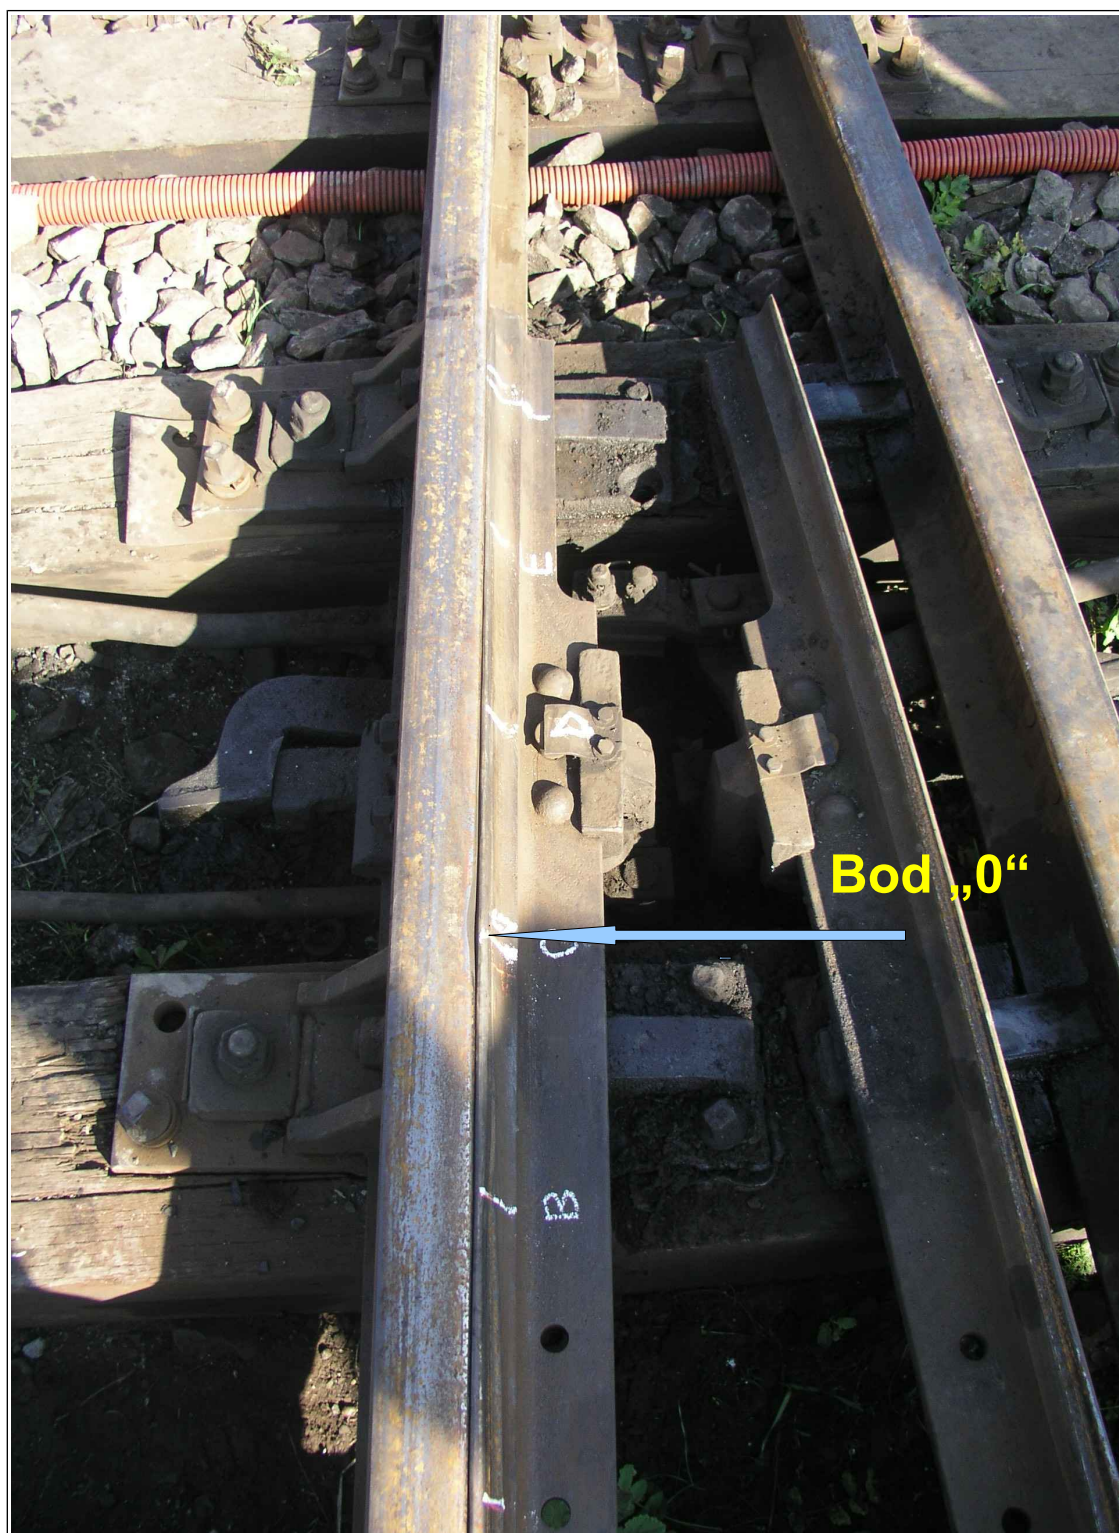
- bod „0“, tj. první stopa po vykolejení, kde okolek pravého kola 1. dvojkolí TDV Zas 37 80 7850 148-3 zanechal stopu po zahájení šplhání na temeno pravého ohnutého (vnitřního) jazyka výhybky č. 208ab, části „a“, byl ve výhybce č. 208ab, v km 182,666. Zahájení šplhání se nacházelo 70 cm od hrotu pravého přilehlého ohnutého jazyka k opornici. Stopa po šplhání okolku na temeno pravého jazyka měla délku 40 cm, tzn. končila ve vzdálenosti 1,10 m od hrotu pravého jazyka. Dále stopa po vykolejení pokračovala otlakem okolku na temeni pravého ohnutého jazyka v délce 7,50 m po úroveň pravé přídržnice výhybky 208ab, části „a“, do místa dvojitých srdcovek. Následovala stopa po sjetí okolku pravého kola z temene pravé přídržnice. Další stopa pokračovala na vnější straně hlavy pravého ohnutého jazyka výhybky č. 208ab, části „b“. Ve vzdálenosti 6,75 m od čela pravé přídržnice dvojitých srdcovek se nacházela stopa po přeskočení pravého kola přes pravý ohnutý jazyk na pravou přímou opornici výhybky č. 208ab, části „b“. Následovaly otlaky pravých okolků 1. a 2. dvojkolí TDV Zas 37 80 7850 148-3 po temeni hlavy pravé opornice. Ve vzdálenosti 8,34 m od čela pravé přídržnice se nacházela stopa po sjetí pravého kola vpravo na vnější stranu pravé opornice. V pokračování následovaly otlaky na opornicových opěrkách, upevňovacích, dřevěných pražcích a ve šterkovém loži až do místa zastavení TDV. Levá kola předního podvozku 11. TDV zanechala od bodu „0“ nesouvislou stopu otěru kol na vnější straně levého přímého jazyka výhybky č. 208ab, části „a“, až po úroveň péra jazyka. Stopy otěru levých kol pokračovaly přes elektrovodnou propojku kolejnicového styku na kořenu

Foto 5: Snímek dokumentující bod „0“ a místa měření příčných profilů hlavy opornice a jazyka výhybky č. 208ab, části „a“ za účelem stanovení kontaktní geometrie dvojkolí-kolej
