Závěrečná zpráva o výsledcích šetření mimořádné události

Srážka vlaků Nex 42511 a Pn 49455 mezi železničními stanicemi Tlumačov
a Otrokovice

Accident and incident investigation report

Collision of the freight train No. 42511 and freight train No. 49455 between
Tlumačov and Otrokovice stations

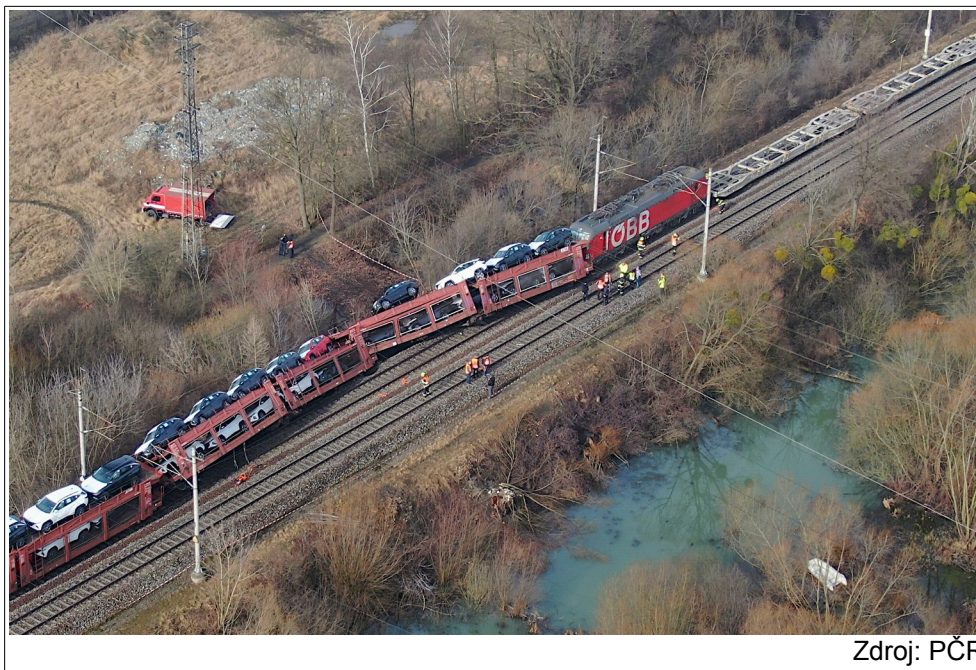
1 SHRNU TÍ

Popis události: srážka vlaku Nex 42511 se zadní částí vlaku Pn 49455, stojícím před vjezdovým návěstidlem 2L do železniční stanice Otrokovice.

Následky: 1 zraněný;
celková škoda 14 737 811 Kč.

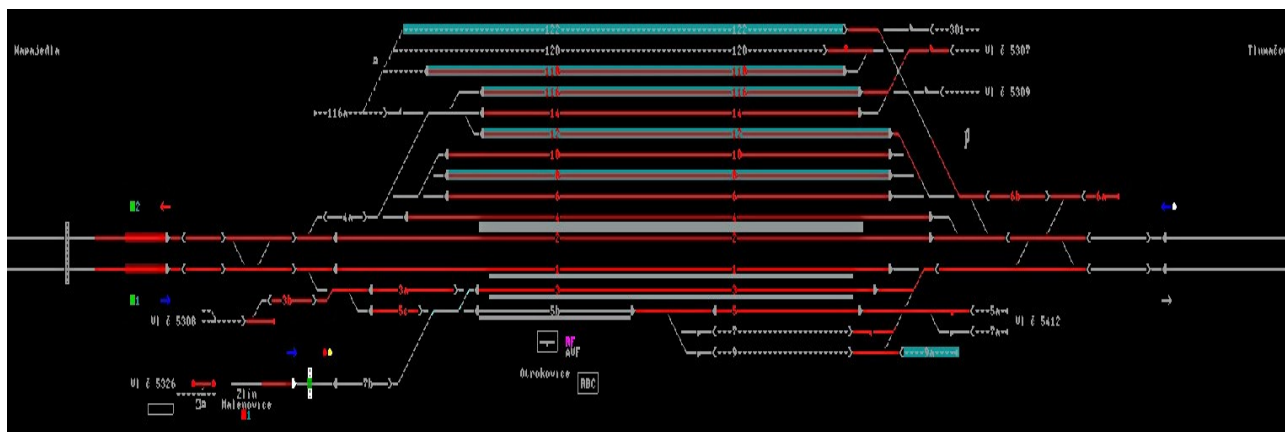
Obr. č. 4: Stav SZZ a TZZ po zahájení výluky dne 4. 2. 2021

- SZZ na Obr. č. 4 bylo po zahájení výluky (vypnutí KO) uvedeno do stavu, kdy šlo obsluhovat pouze pomocí nouzových postupů. Tyto postupy, i při své funkčnosti, umožňovaly způsob zabezpečení jízd vlaků obvodem žst. Otrokovice pouze na úrovni SZZ 1. kategorie ve smyslu TNŽ 34 2620. Počet dopravních zaměstnanců potřebných pro zajištění organizování a řízení drážní dopravy se na dobu výluky změnil (navýšil) dle Rozkazu ředitele OŘ. Obsluhující zaměstnanec (výpravčí DOZ) a zaměstnanci určení pro zjišťování volnosti vlakové cesty (posilový výpravčí a dozorcí výhybek) tak museli zjišťovat volnost všech částí kolejí ve stanoveném obvodu při přípravě vlakové cesty (nekontrolováno SZZ). Výpravčí DOZ, pomocí obsluhy SZZ z pracoviště JOP v DK žst. Otrokovice, musel stavět jednotlivé výhybky do požadovaného směru jízdy vlaku nebo posunu, kontrolovat pomocí SZZ jejich správnou a koncovou polohu a pracovat s informacemi od posilového výpravčího a dozorců výhybek o volnosti vlakové cesty. Následně zaměstnanci určení pro zjišťování volnosti vlakové cesty potvrzovali ve svých obvodech v žst. Otrokovice, že vlak dojel celý (nekontrolováno SZZ). Povolení jízd vlaků dával výpravčí DOZ jen pomocí PN.

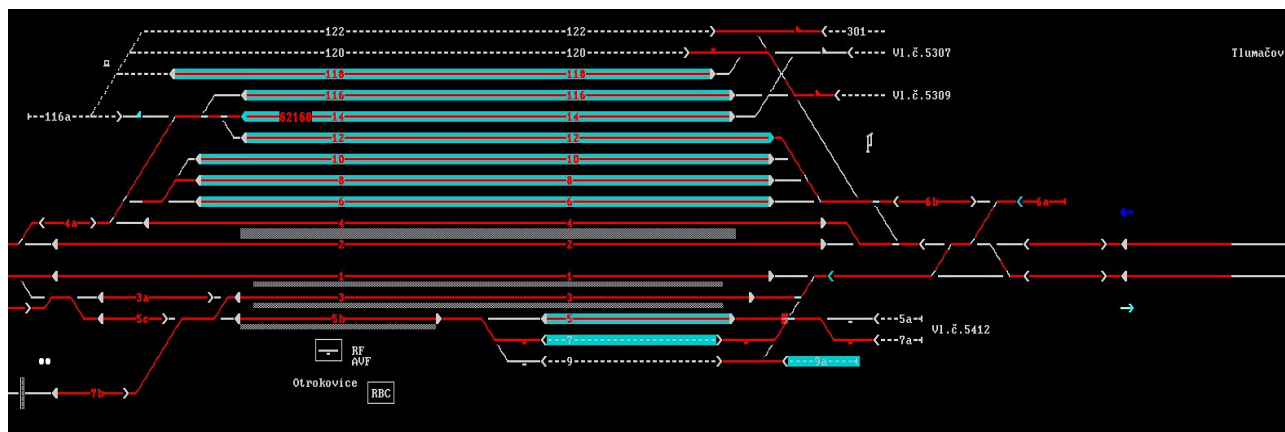
Obr. č. 5: Stav SZZ a TZZ po zahájení části výluky v 0:30:32 h dne 5. 2. 2021.

Popis situace v žst. Otrokovice po zahájení části výluky, při které „Na noční směně první den výluky (4. – 5. 2. 2021) bude v ŽST Otrokovice provedena úprava na UNZ v čase od 0:30 - 3:00 hodin. V této době nebudou v úseku Otrokovice - Tlumačov funkční kolejové úseky a na oddílových návěstidlech bude svítit návěst Stůj...“, z pohledu činnosti SZZ (viz Obr. č. 5).

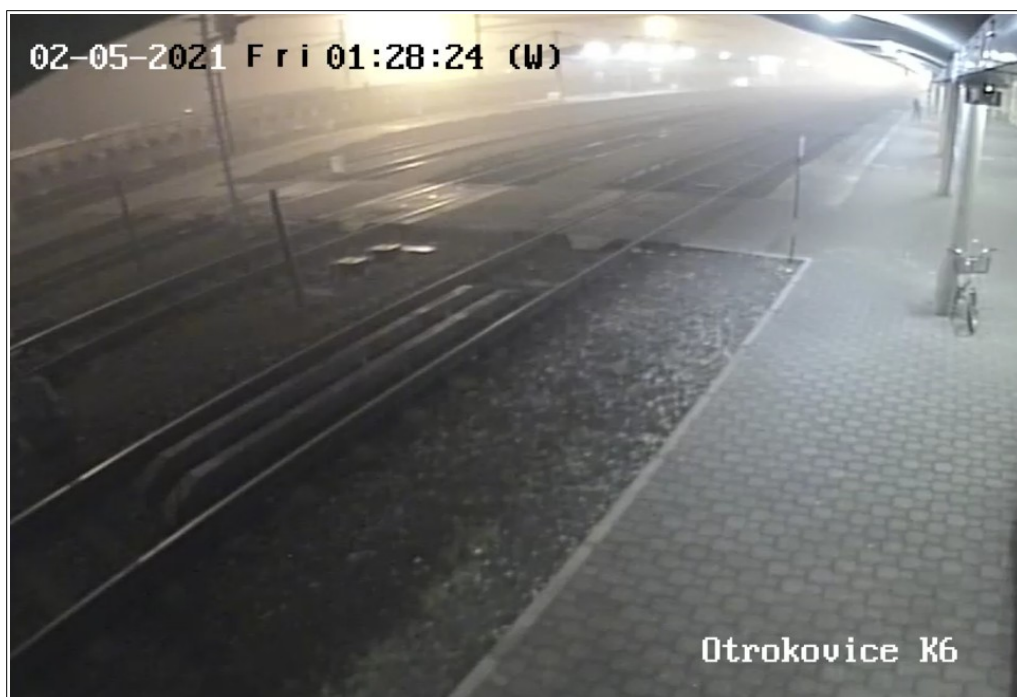
Obr. č. 6: Viditelnost v prostoru před DK v žst. Otrokovice bezprostředně před MU

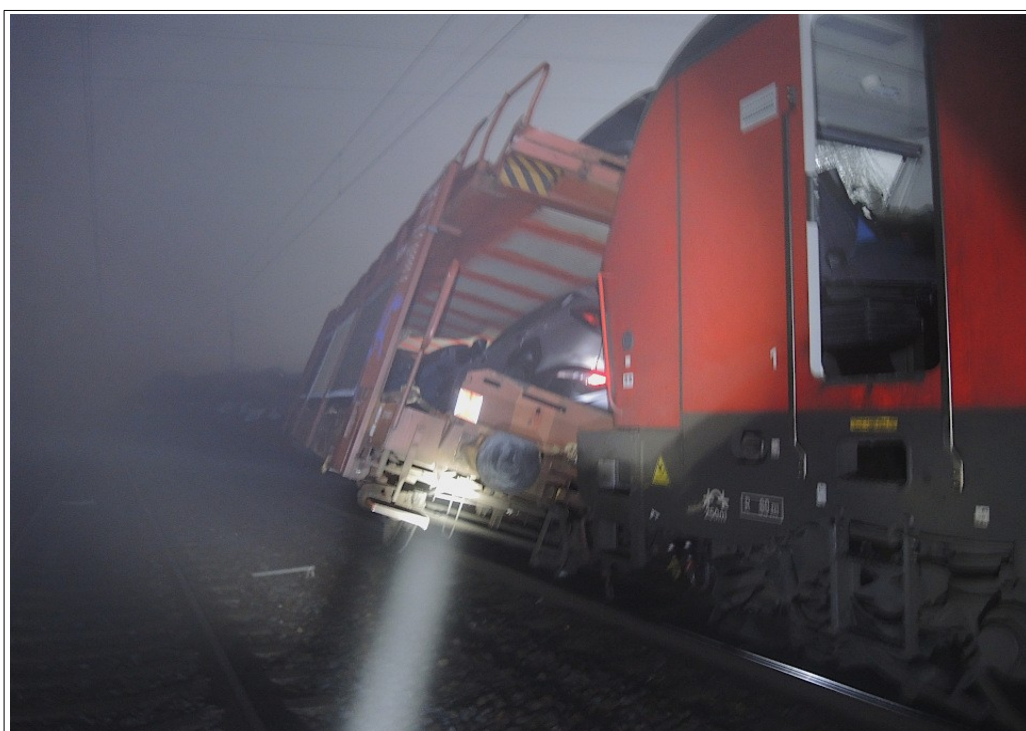
Obr. č. 7: Viditelnost v době ohledání místa MU
