Drážní inspekce
The Rail Safety Inspection Office

Zpráva o výsledcích šetření příčin a okolností vzniku mimořádné události

Vykolejení dvou drážních vozidel sunutého posunového dílu přes
výkolejku v poloze na kolejnici, s následným pádem člena obsluhy
nákladních vlaků pod druhé vykolejené drážní vozidlo, v železniční stanici
Slatiňany

Investigation Report of Railway Accident

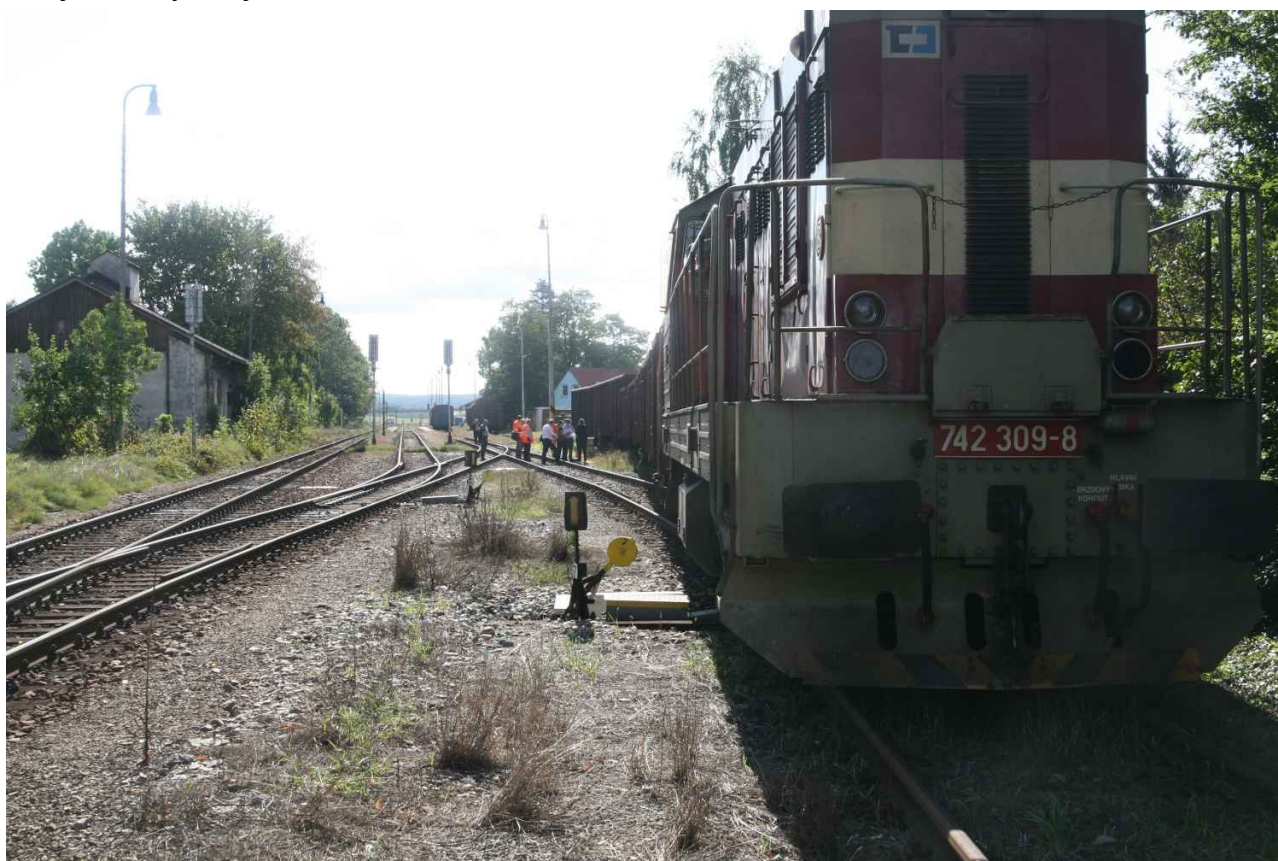
Obr. č. 1: Pohled ve směru sunutí, směrem k místu MU

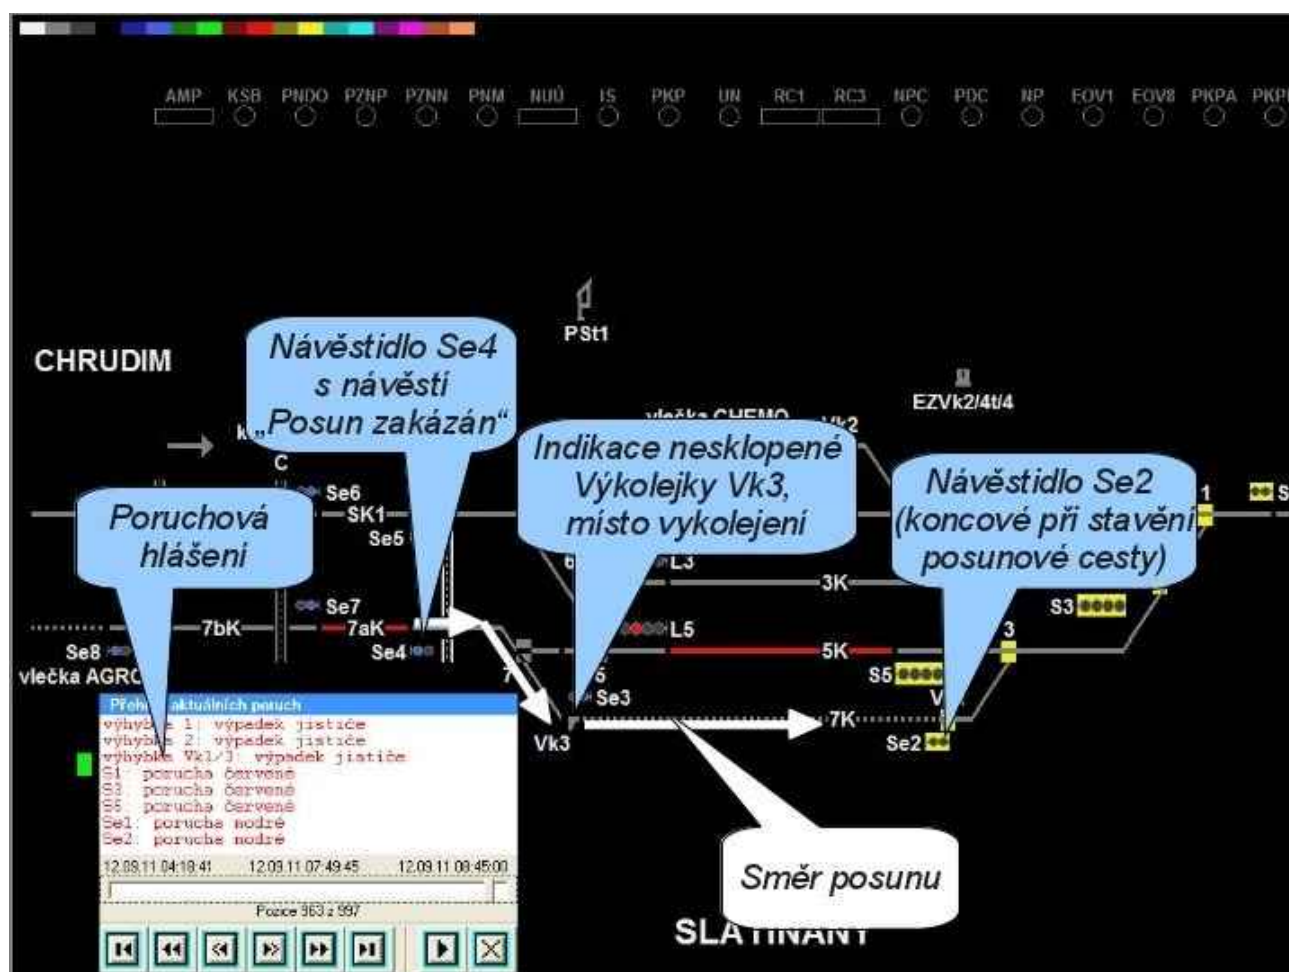
Obr. č. 2: Pohled na monitor s doplněním popisu posunové cesty

Obsluha se provádí dle dokumentu „Doplňující ustanovení pro obsluhu zabezpečovacího zařízení ovládaného z JOP“, které je uloženo v příloze č. 5A Staničního řádu žst. Žďárec u Skutče. Posunová cesta pro sunutý posunový díl byla postavena z koleje č. 7aK, od seřaďovacího návěstidla Se4 v km 76,480, přes uzavřený železniční přejezd v km 76,458, evidenční číslo P5336, výhybku č. 7 v km 76,420 přestavenou pro zamýšlený posun, výkolejku Vk3 v poloze na kolejnici na manipulační koleji č. 7 v km 76,365. Končit měla na manipulační koleji č. 7 v km 76,236, v místě odstavených DV. Úsek posunové cesty od přejezdu je v pravostranném oblouku o poloměru 190 m, dále přímou větví výhybky č. 7 a levostranným složeným obloukem koleje č. 7 o poloměrech 380 a 260 m. Vpravo vedle koleje č. 7 je od km 76,380 betonová rampa. Povrch kolejnicových pásů manipulační koleje č. 7 byl čistý, ale železniční svršek byl v prostoru výkolejky Vk3 a jejím okolí, v délce cca 30 metrů, v celém profilu prorostlý travním porostem dosahujícím výšky minimálně 20 cm nad temeno kolejnice. Tento porost tak zasahoval do průjezdného průřezu koleje a výrazně snižoval viditelnost výkolejky Vk3.

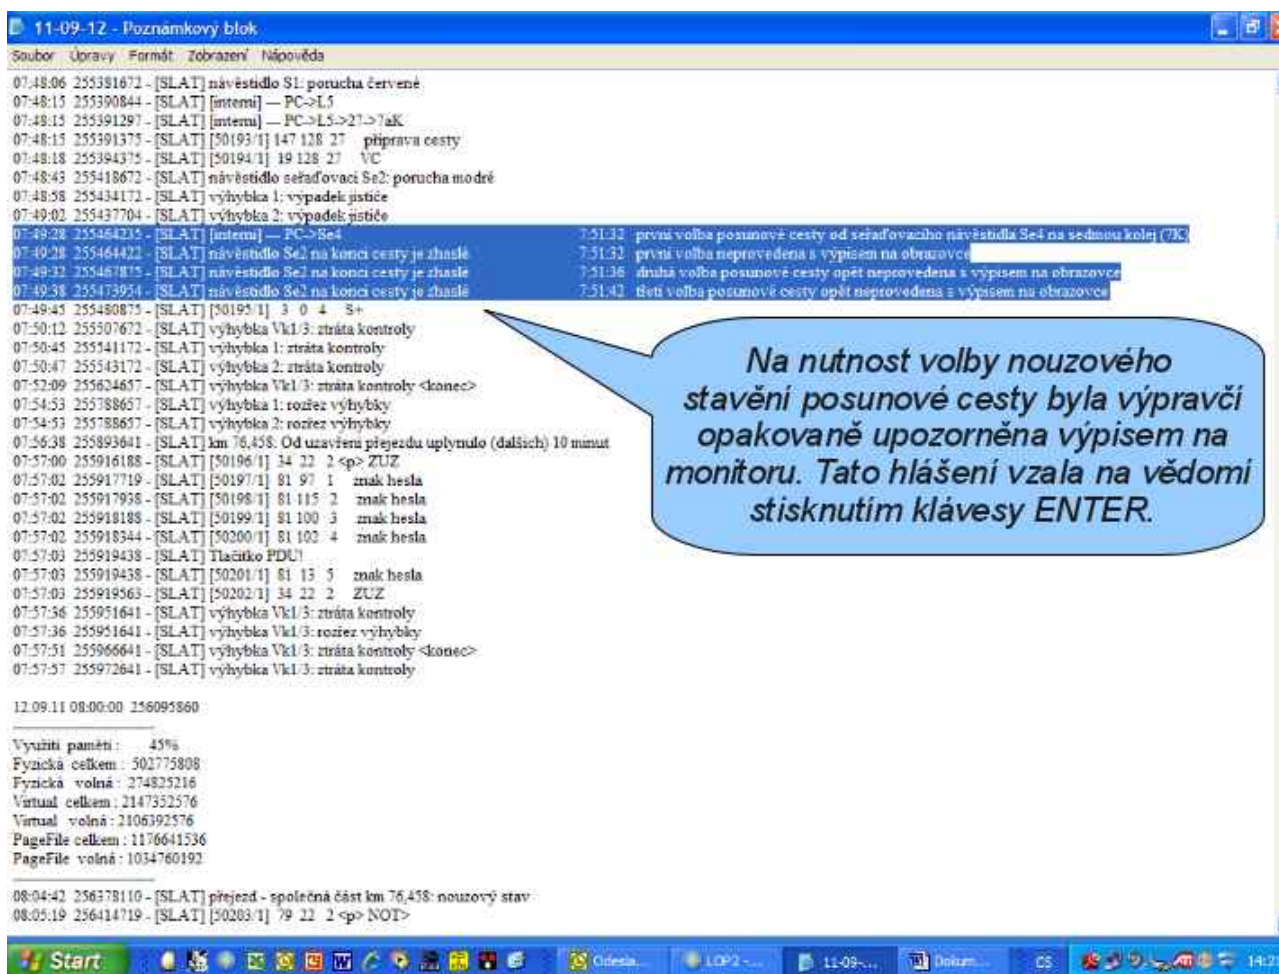
Všechna tato hlášení vzala výpravčí na vědomí stiskem klávesy Enter. O tom, že výkolejka v posunové cestě je v poloze na kolejnici, byla výpravčí z důvodu individuálního

přestavování výhybek v posunové cestě informována pouze ikonou na monitoru počítače, znázorňující výkolejku v poloze na kolejnici malým šedým trojúhelníčkem.

Obr. č. 3: pohled na monitor při stavění posunové cesty

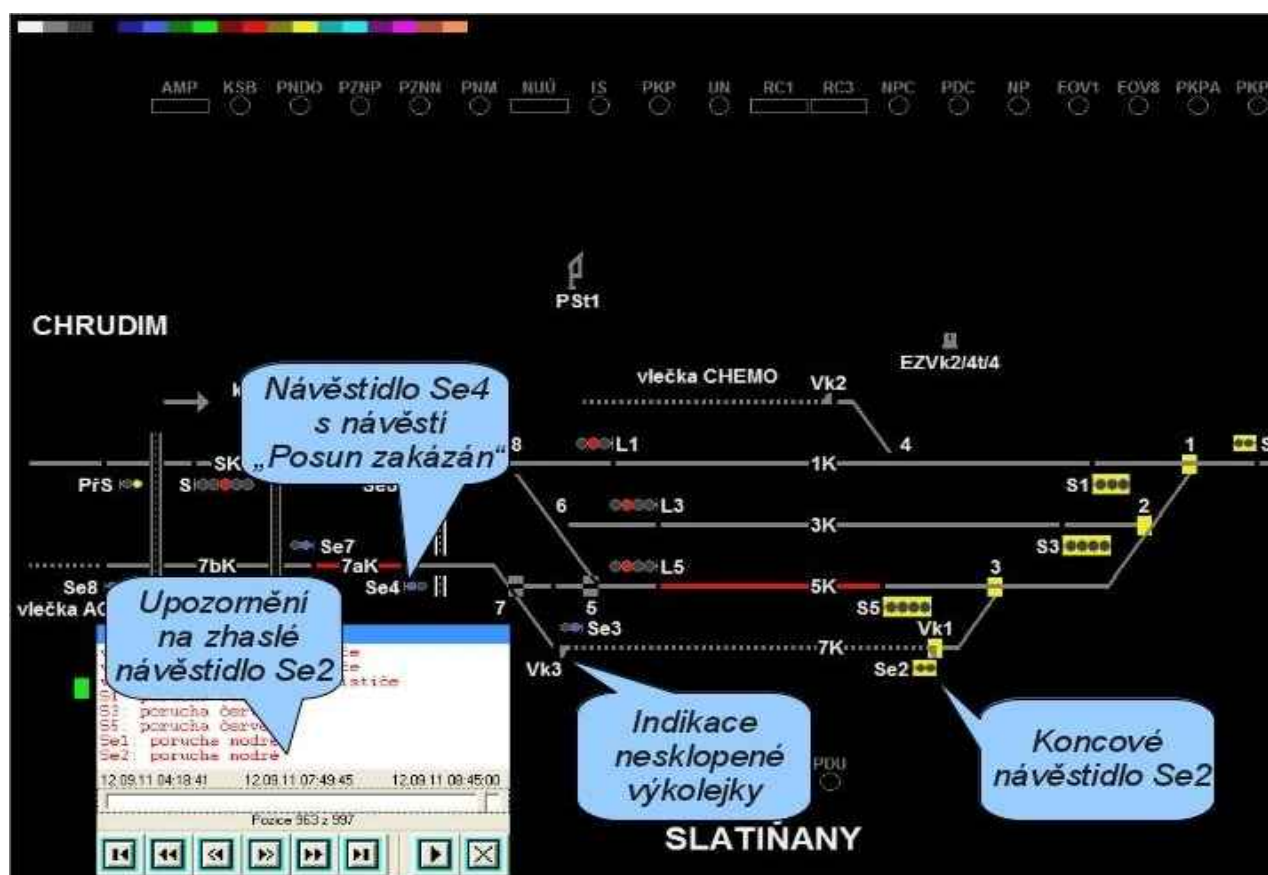
Obr. č. 4: Pohled na monitor při stavění posunové cesty

Za podmínek, daných zhaslým seřaďovacím návěstidlem, měla výpravčí DOZ JOP zvolit v souladu s ustanovením čl. 103 DU SŽDC (ČD) Z1 a Z2 možnost nouzového postavení posunové cesty, kde zařízení automaticky zadá nouzové závěry pro všechny výhybky a výkolejky v úseku celé posunové cesty. Při nouzové posunové cestě některé podmínky nezajišťuje zabezpečovací zařízení, ale tyto podmínky musí být zajištěny obsluhujícím

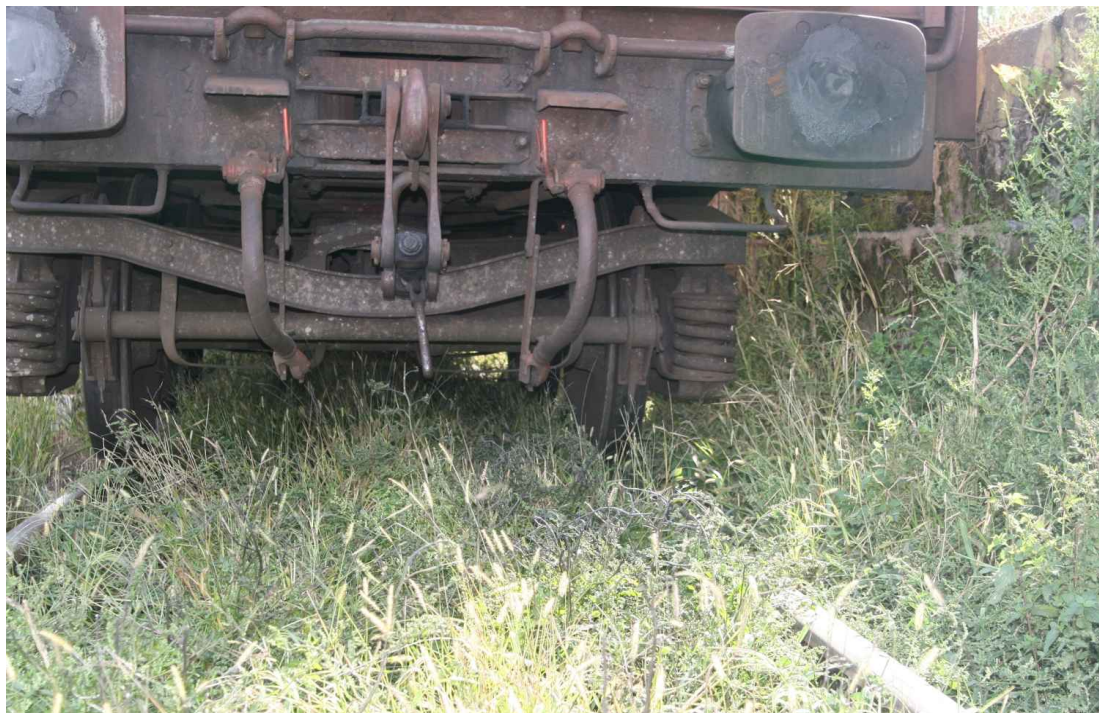
Povrch kolejnicových pásů manipulační koleje č. 7 byl čistý, avšak železniční svršek byl v místech, kde se nachází výkolejka Vk3 a v jejím nejbližším okolí, v celém profilu koleje prorostlý travním porostem do výšky minimálně 20 cm nad temeno kolejnice, nejvíce právě v oblasti výkolejky Vk3 a jejím okolí. Vysoká tráva zasahující do průjezdného průřezu tak výrazně znesnadňovala možnost přehlédnout kolej a vidět na výkolejku. Na místě MU byla změřena výška vrcholu klínu výkolejky nad temenem kolejnice – naměřena hodnota 106 mm.

Stav železničního svršku, konkrétně travního porostu v úseku posunové cesty, ve kterém se nacházela výkolejka Vk3, byl v příčinné souvislosti se vznikem MU, protože porost zasahoval do průjezdného průřezu koleje, výrazně zhoršoval viditelnost výkolejky Vk3 a znemožnil tak zaměstnanci řídícímu posun a posunovači přehlédnout celou posunovou cestu a zastavit posunový díl před překážkou - výkolejkou v poloze na kolejnici.

Foto č. 1: Vegetace v místech, kde se nacházela výkolejka v poloze na kolejnici

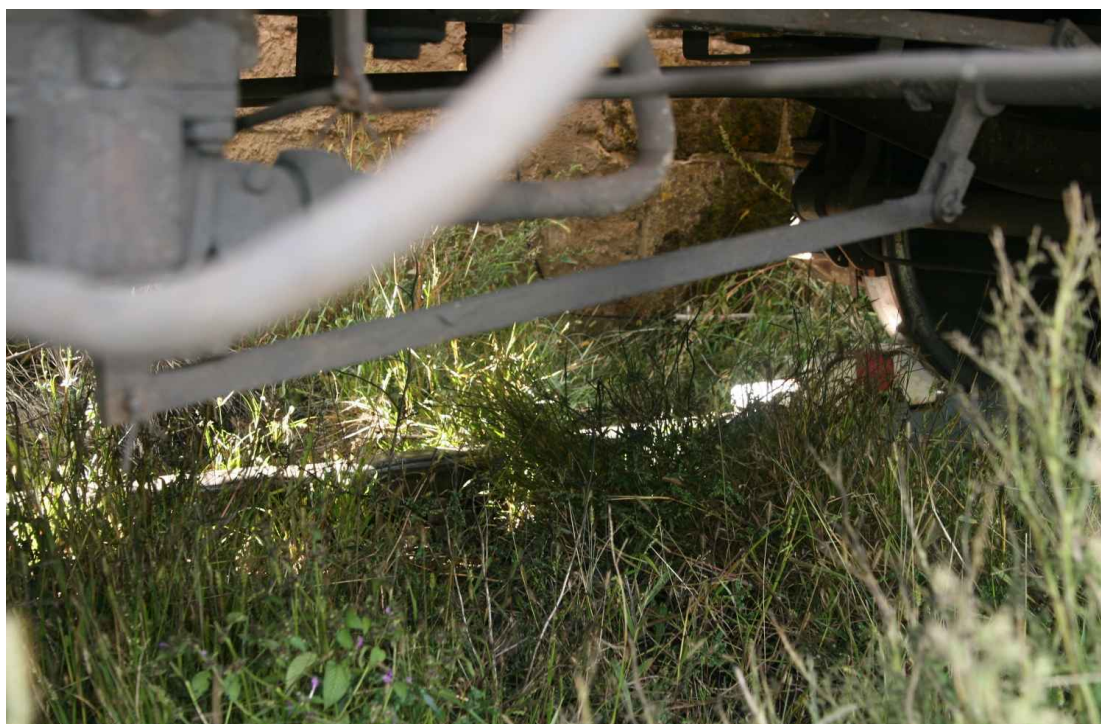
Foto č. 2: Výkolejka vpravo, před zadním podvozkem druhého sunutého DV

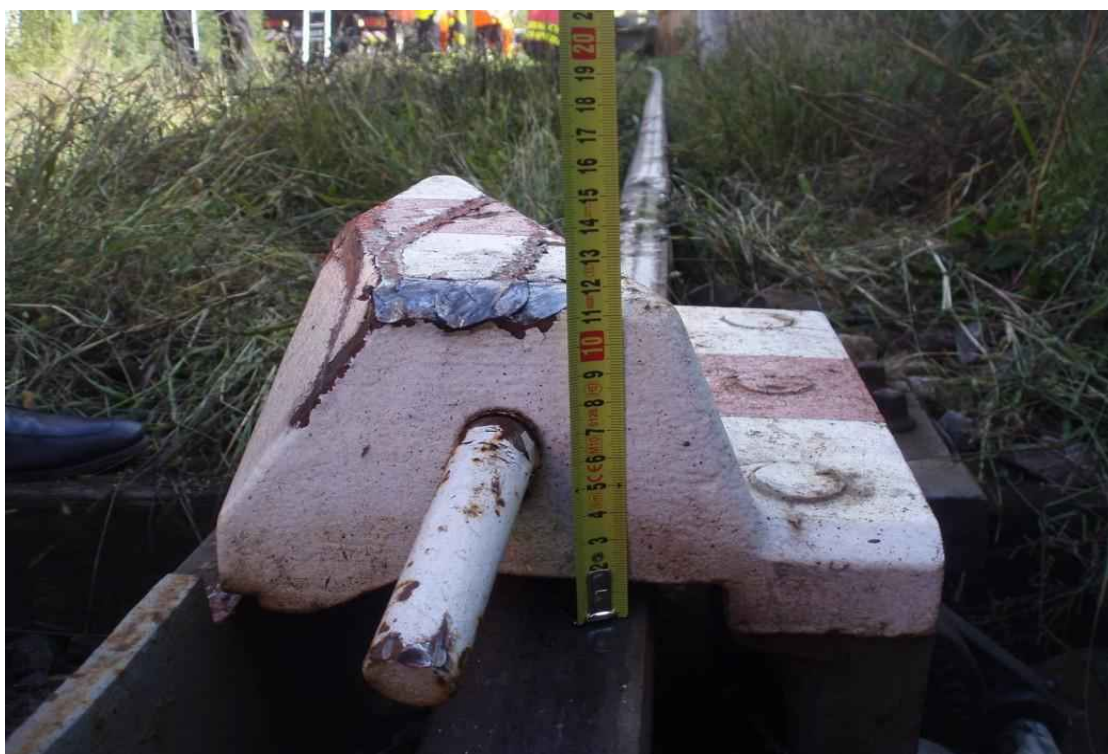
*Foto č. 3: Poškozená výkolejka ve vysoké, po MU již sešlapané trávě
(foto SŽDC, s. o., Odbor šetření MU)*

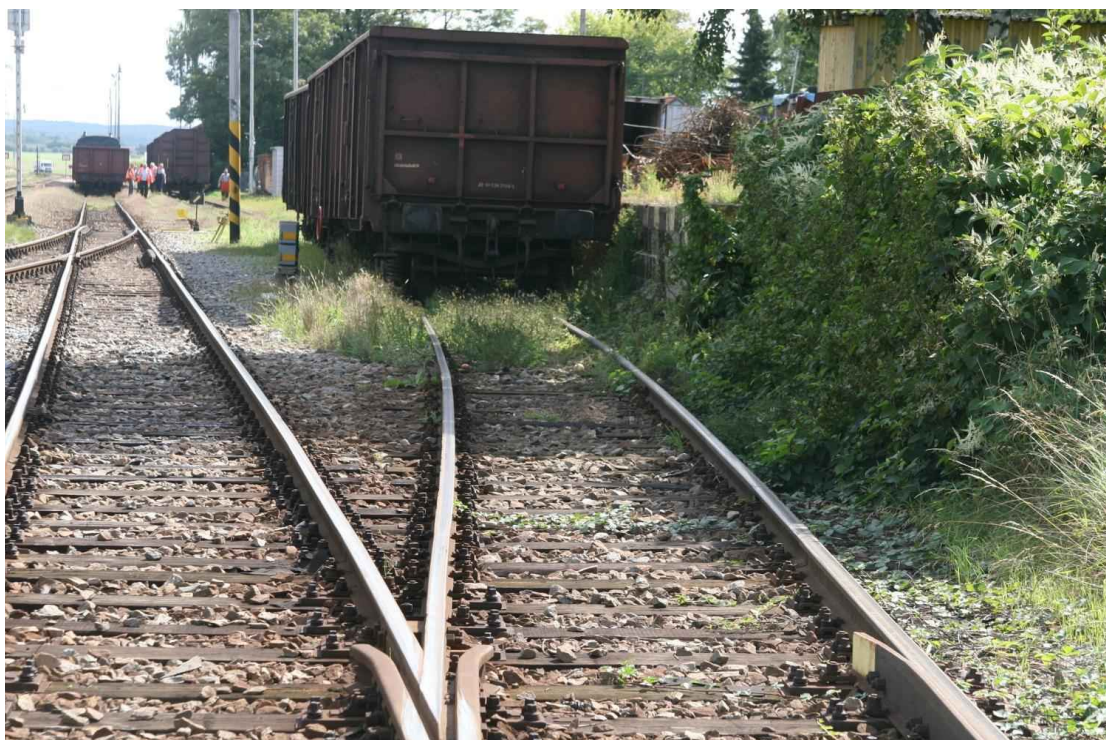
Foto č. 4: pohled na vegetaci v koleji a na vykolejená DV
