Drážní inspekce
The Rail Safety Inspection Office

Střetnutí vlaku EC 170 s osobním automobilem na železničním přejezdu
v km 286,369, v žst. Uhersko

Investigation Report of Railway Accident

Collision of long distance passenger train No. 170 with a car at the level
crossing P 4897, km 286,369, Uhersko station

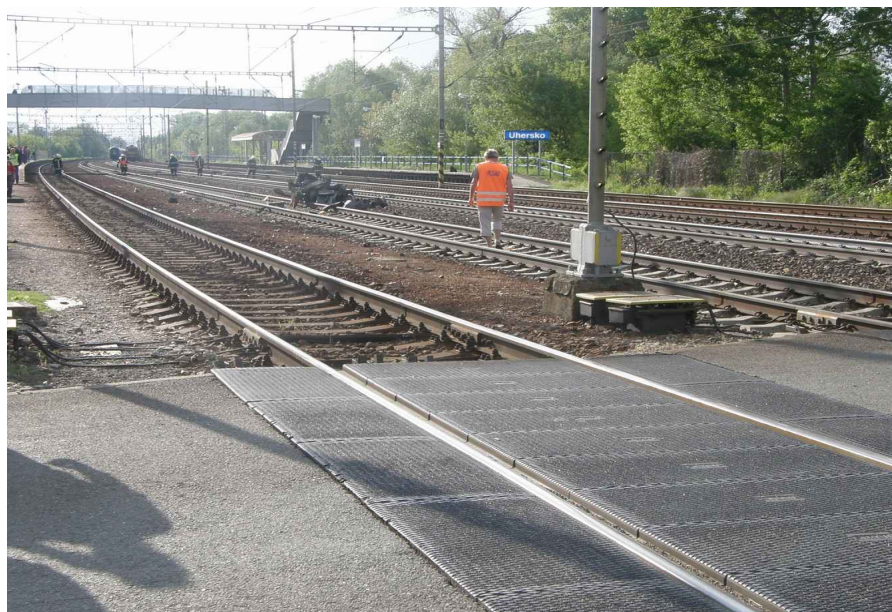
Obr. č. 1: Pohled na místo MU – trosky OA

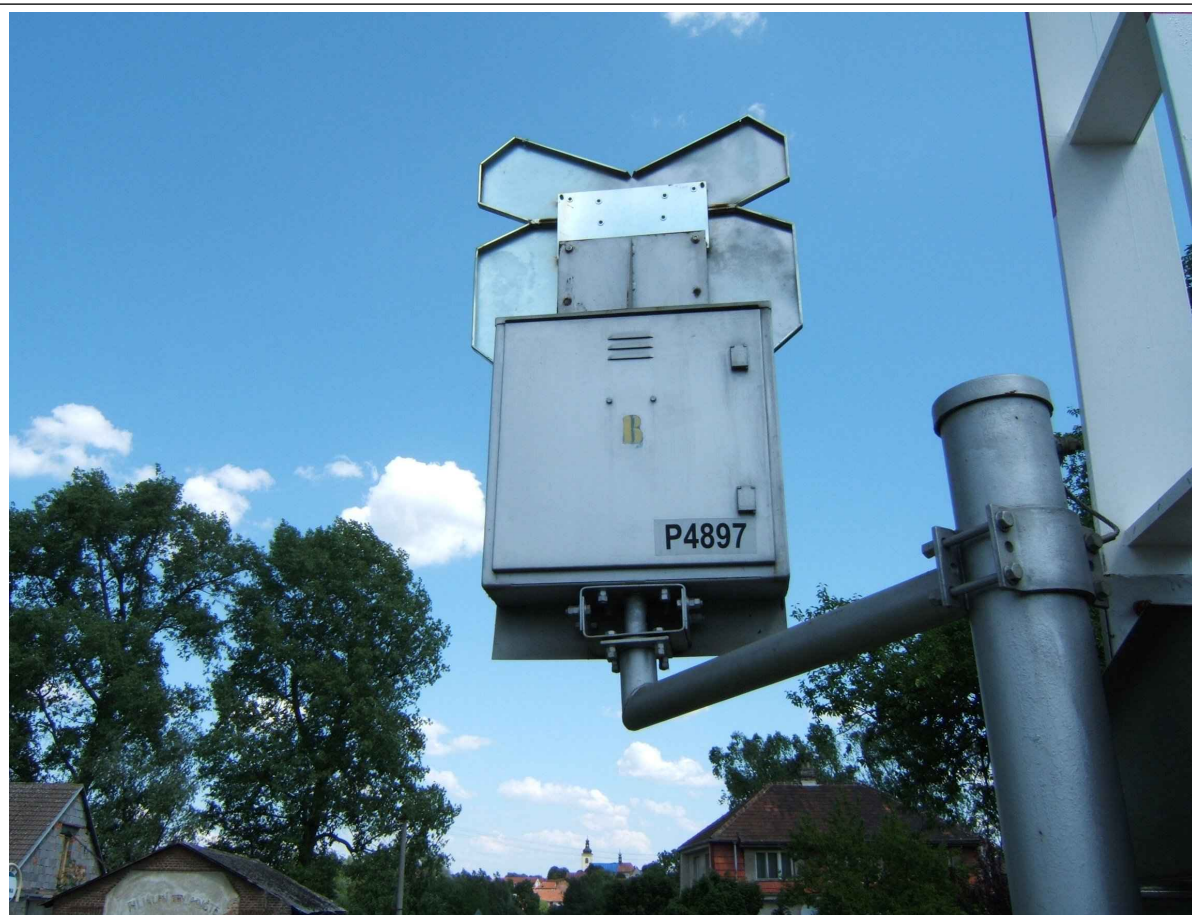
Řidič OA v podaném vysvětlení uvedl, že nevěděl nic o skutečnosti, že ŽP je označen identifikačním číslem pro potřebu volání na tísňovou linku 112 v případě vzniku nebezpečné situace v prostoru ŽP.

sloužící k jednoznačné a nezaměnitelné identifikaci ŽP jak provozovatelům drah a dopravcům, tak současně i účastníkům silničního provozu a složkám IZS. Toto označení se využívá pro hlášení informací o možném narušení či ohrožení plynulosti a bezpečnosti drážní dopravy v prostoru ŽP. Řidič OA ve svém vyjádření uvedl, že neví o existenci jednotného systému označení ŽP, ani jak jej použít. Přestože toto označení bylo zavedeno již od 1. 8. 2009 a opakovaně jeho použití přispělo k zabránění vzniku MU, nebyli uživatelé pozemních komunikací se systémem značení ŽP oficiálně seznámeni. A z toho je zřejmé, že někteří uživatelé pozemních komunikací neví, jak se zachovat v případě podobných problémových situacích na ŽP.

Obr. č. 3: Pohled na označení přejezdu P4897

- 1) Addressed to infrastructure manager Správa železniční dopravní cesty, s. o.:
 - in their own preventive activities to focus especially on the explanation and clarification of the purpose and function of marking of level crossings.

- 3) Addressed to Czech Ministry of Transport:
 - in their own preventive activities to focus especially on the explanation and clarification of the purpose and function of marking of level crossings;

- to incorporate into legislation for road traffic duty to know the meaning of marking of level crossings and its use in case of dangerous situations on level crossings:

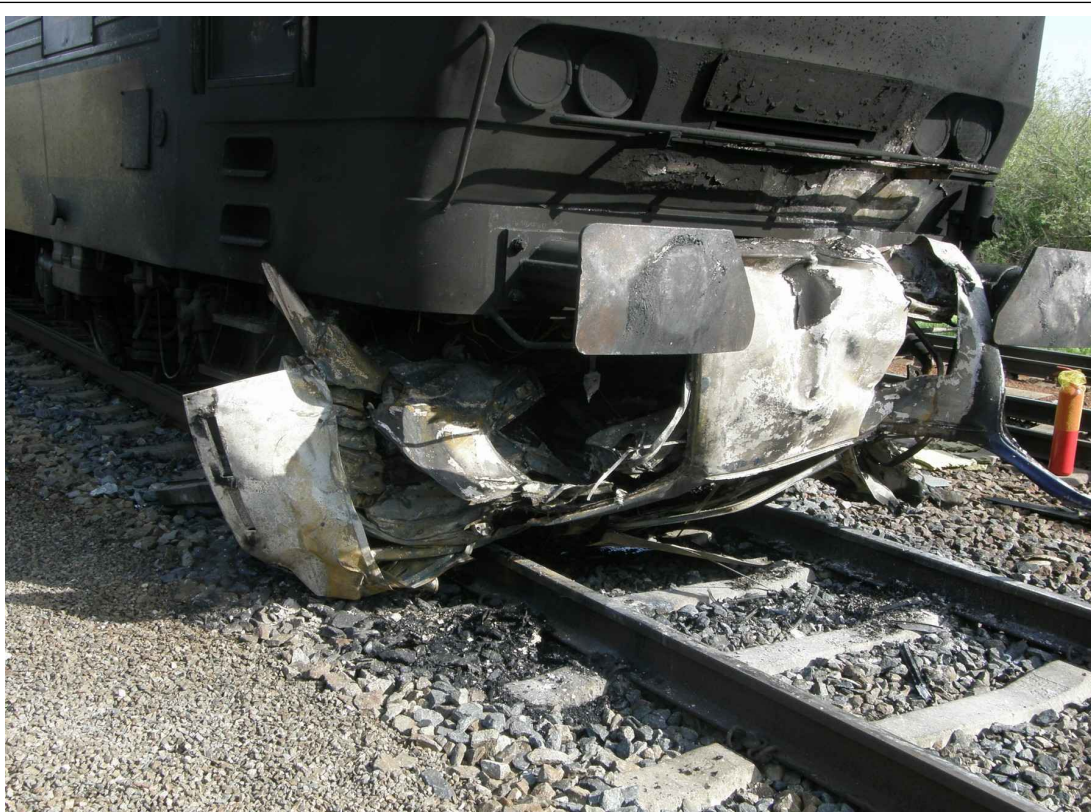
Dne 7. 5. 2012 přijel řidič OA se spolujezdcem k ŽP P 4897 v žst. Uhersko, kde zastavil před závorami, které byly sklopeny dolů a byla v činnosti zapnutá světelná signalizace. Po projetí vlaku se závory zvedly nahoru, vypnula se světelná a zvuková signalizace a on se rozjel jako první vozidlo na ŽP. Na ŽP, v prostoru druhé staniční koleje, došlo k zastavení a uvážnutí OA, které se ani po opakovaných pokusech nepodařilo odstranit. Během snahy odtlačit OA ze ŽP začala být dávana světelná a zvuková výstraha železničního zabezpečovacího zařízení, a proto poslal řidič svého spolujezdce, aby běžel do dopravní kanceláře varovat zaměstnance, že je nutné zastavit provoz na trati kvůli autu stojícímu na přejezdu. Řidič zůstal u stojícího OA a zkoušel ho znovu odtlačit, ale bez výsledku. Uslyšel přijíždět vlak a najednou ho uviděl vyjet z oblouku. Mával na strojvedoucího blížícího se vlaku EC 170, aby ho varoval před překážkou na ŽP. Strojvedoucí upozoroval na ŽP na staniční koleji č. 2, po které jel, stojící OA. Dával opakovaně návěst „Pozor“ a následně zavedl rychločinné brzdění, ale střetnutí se již pro vysokou rychlost vlaku a krátkou vzdálenost k OA nepodařilo zabránit. Po nárazu do levého boku OA došlo k jeho destrukci, část byla zachycena pod HDV a sunuta po 2. staniční koleji až do místa zastavení. Následkem nárazu došlo ke vznícení OA, které se nacházelo pod HDV a od hořícího OA se vznítila i přední část HDV.

Obr. č. 4: Pohled na část vraku osobního automobilu pod HDV

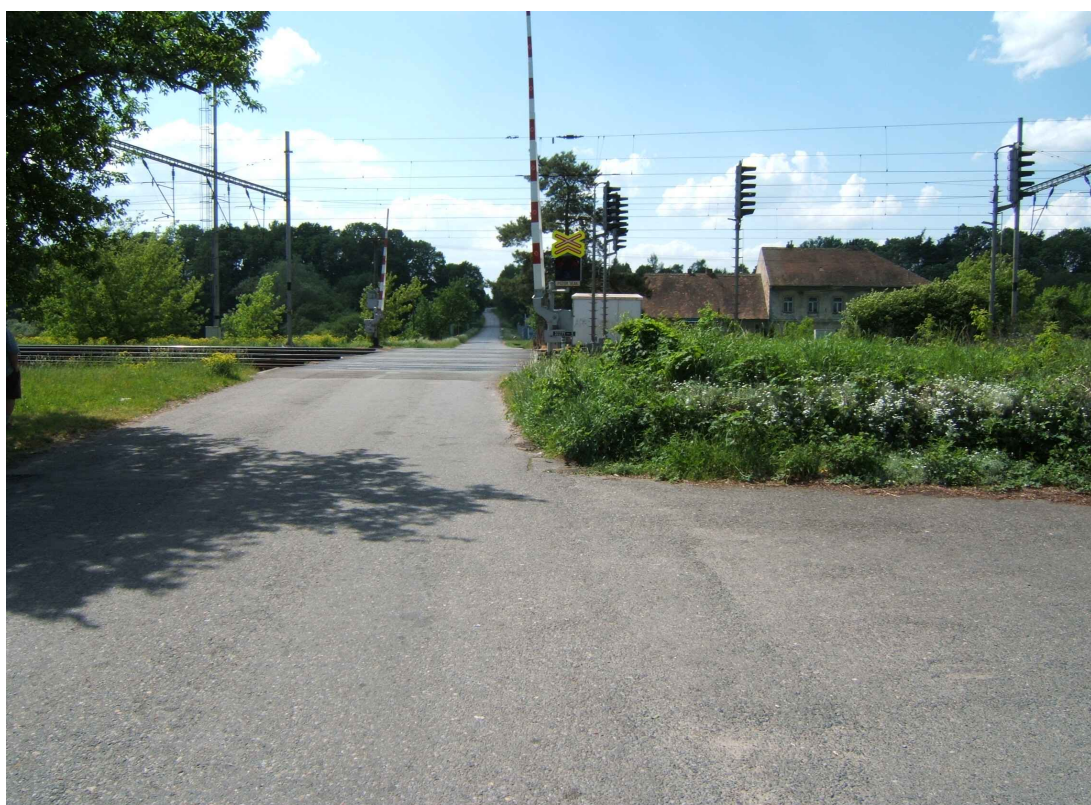
Obr. č. 5: Pohled na ŽP ze strany příjezdu řidiče osobního automobilu
