Drážní inspekce
The Rail Safety Inspection Office

Investigation Report of Railway Accident

Derailment of freight train No. Vn 52061 between Vyškov na Moravě and
Ivanovice na Hané stations
(Nezamyslice – Brno hlavní nádraží main line)

Č. j.: 6-1657/2011/DI

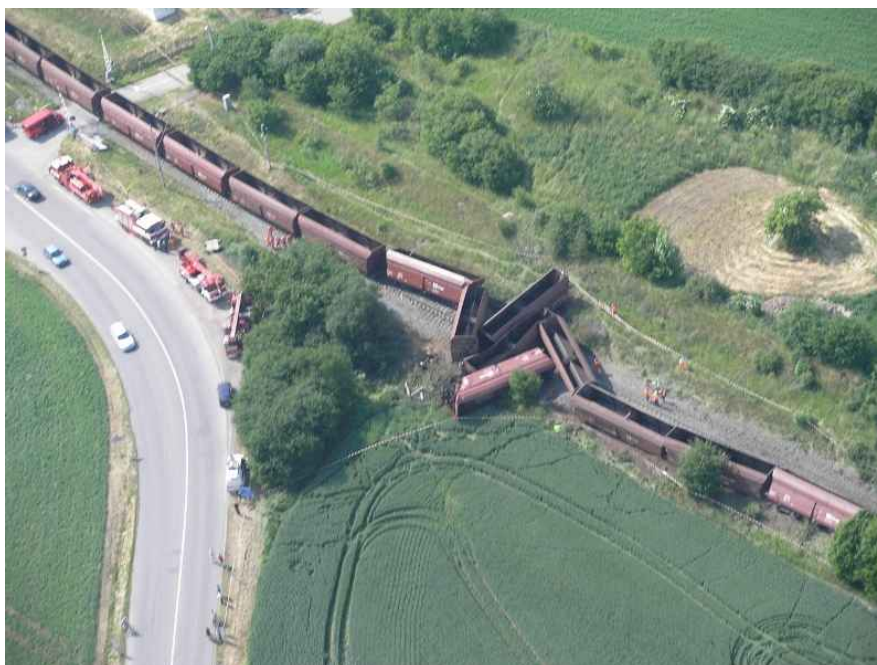
Accident site (foto Policie ČR)

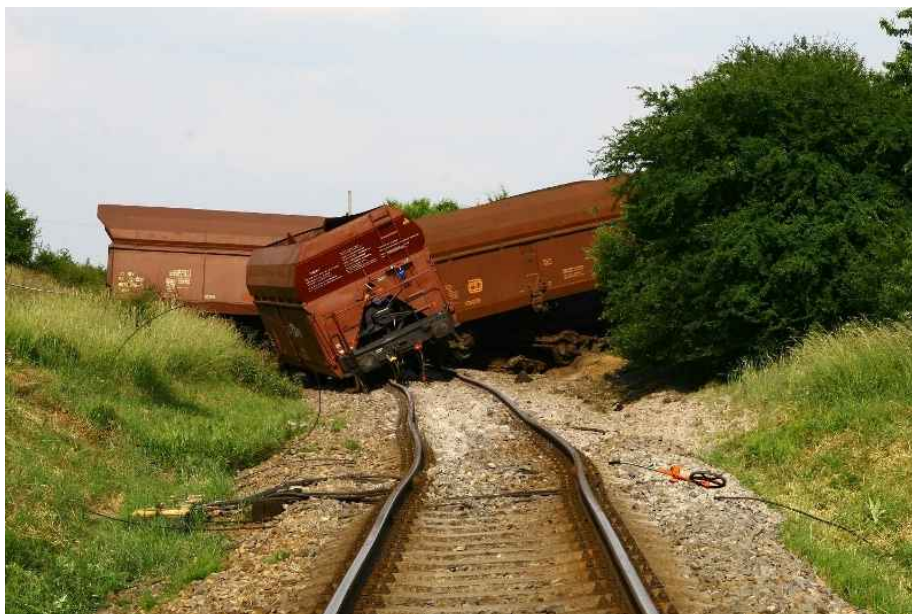
Foto 1: Pohled na místo MU ve směru jízdy vlaku Vn 52061.

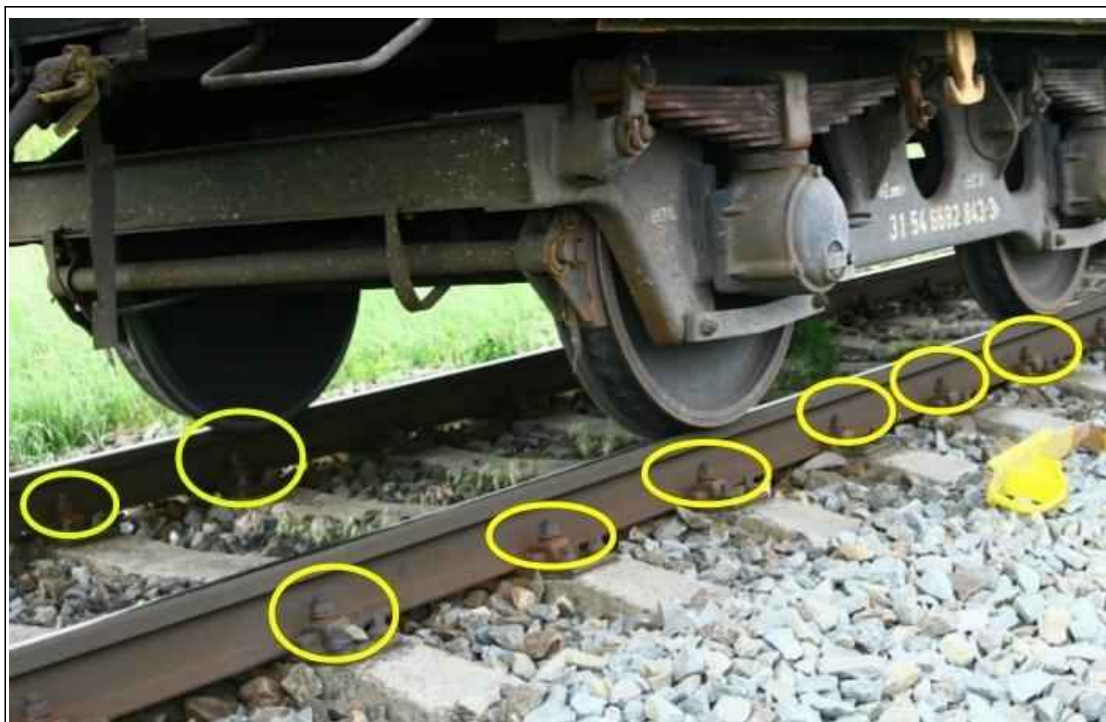
Stav upevnění kolejnic za místem MU ve směru jízdy vlaku Vn 52061 byl zdokumentován fotograficky a byl pořízen videozáznam. I zde bylo až do km 51,150 zjištěno velké množství volných upevňovacích.

Obr. č. 2: ukázka uvolněných upevňovadel v okolí místa MU.

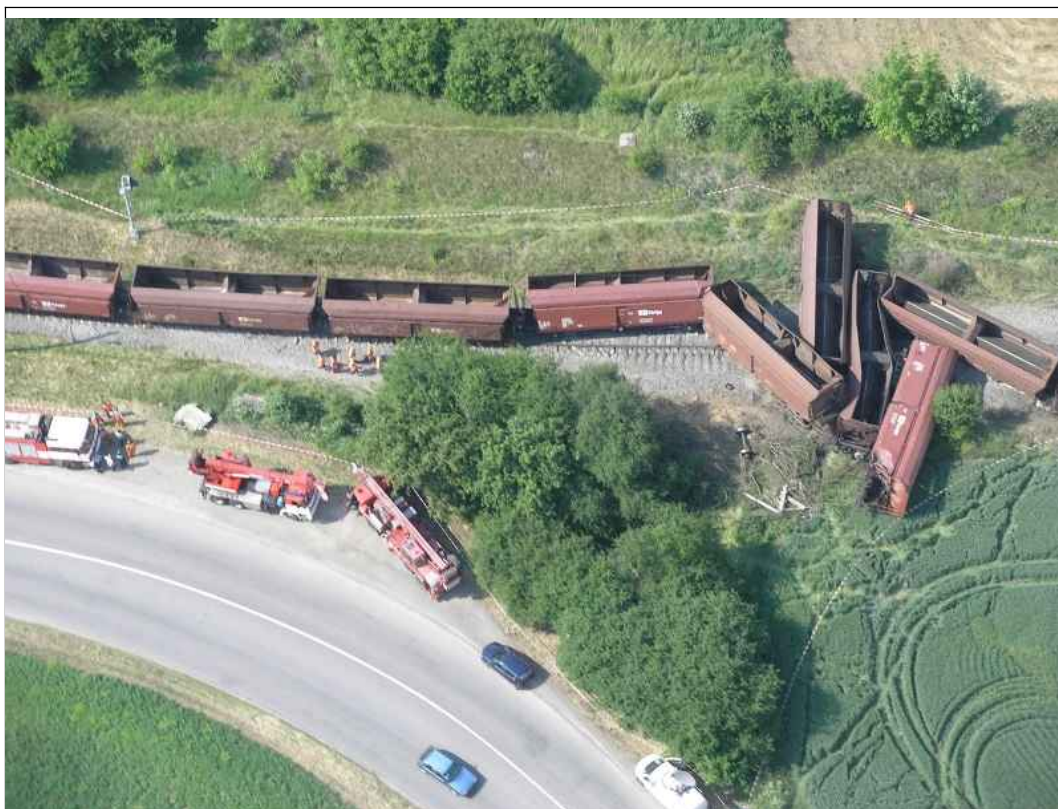
Obr. č. 3: situace v místě vzniku MU (foto Policie ČR).

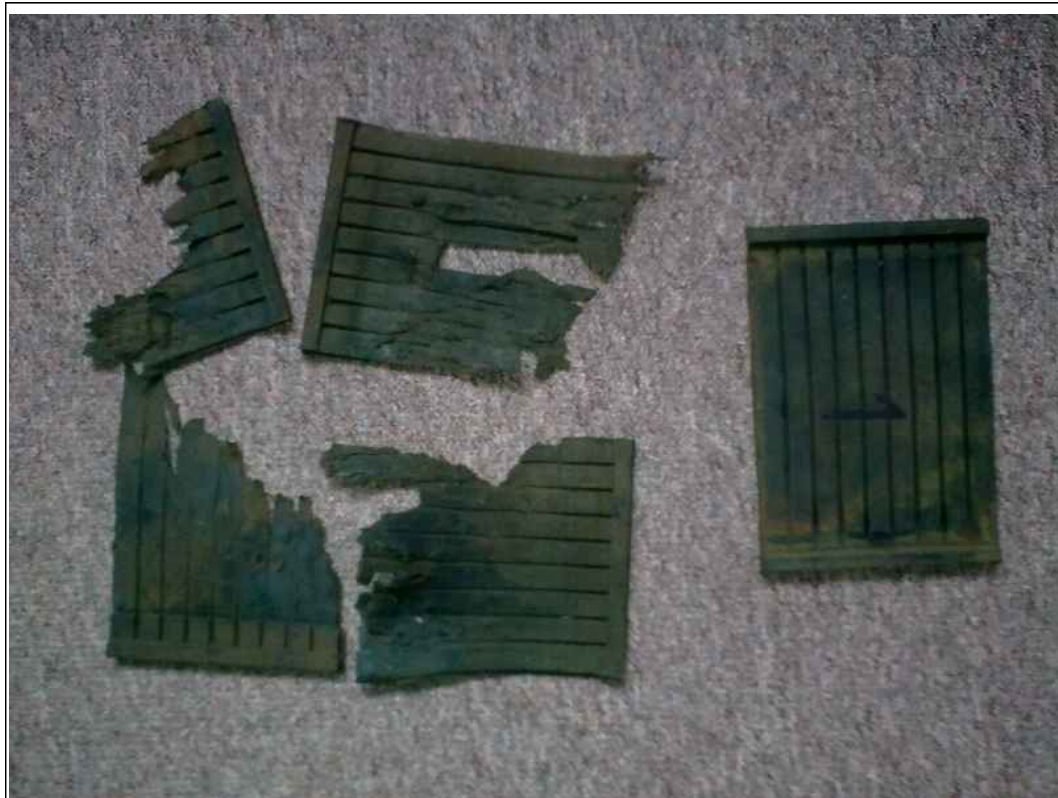
- v některých případech upevňovací matice či celý šroub zcela chyběly. V okolí MU nebylo při opravě po MU provedeno dotažení matic správně či vůbec;
- v kontrolovaném úseku bylo 55,5 % pryžových podložek pod patou kolejnice buď zcela chybějících, posunutých nebo zjevně poškozených;

- mechanismus poškození podložky pod patou kolejnice lze specifikovat takto: při postupném povolování matic svěrkových šroubů vlivem vibrací a teplotních rozdílů, ke kterým v trati dochází, a jejich včasnému nedotažení v rámci pravidelné údržby dojde k tomu, že se odlehčená pata kolejnice začne horizontálně posouvat vlivem působení vodorovné složky šikmé zatěžující síly a podélně vlivem podélného posuvu kolejnice. Tento mikroposuv se opakuje při každém průjezdu kola a přitom dochází k otěru podložky. Takto zatěžovaná podložka degraduje daleko rychleji, než kdyby byla řádně přitažena upevňovacími. Další okolností snižující životnost podložek je jejich umístění v oblouku tratě, kdy je vlivem odstředivých sil více zatížen vnější kolejnicový pás oblouku. To potvrzuje i zjištění z kontrolovaného úseku, kde se závady na podložkách vyskytují v mnohem vyšší míře právě na vnějším kolejnicovém pásu oblouku;

- materiál, ze kterého jsou zhotoveny kontrolované pryžové podložky S 49, není vhodný pro dynamické namáhání. To přispívá jak k malému útlumu dynamických sil, tak k rychlejší degradaci vlastní podložky, ztrátě předpětí svérkových šroubů a následnému povolování celého uzlu upevnění;

Obr. č. 4: pryžové podložky pod patu kolejnice, vlevo 4 ks z místa MU, vpravo zánovní kus.

- 1) stanovit maximální dobu životnosti pryžových podložek pod patou kolejnice z důvodu jejich prokazatelné degradace vlivem provozu a klimatických podmínek;

- 2) stanovit maximální hodnoty opotřebení pryžových podložek pod patou kolejnice a maximální počet takto opotřebovaných podložek na určený úsek trati, při jehož dosažení bude nutné uskutečnit výměnu pryžových podložek pod patou kolejnice nebo přijmout účinná opatření pro zajištění bezpečnosti;

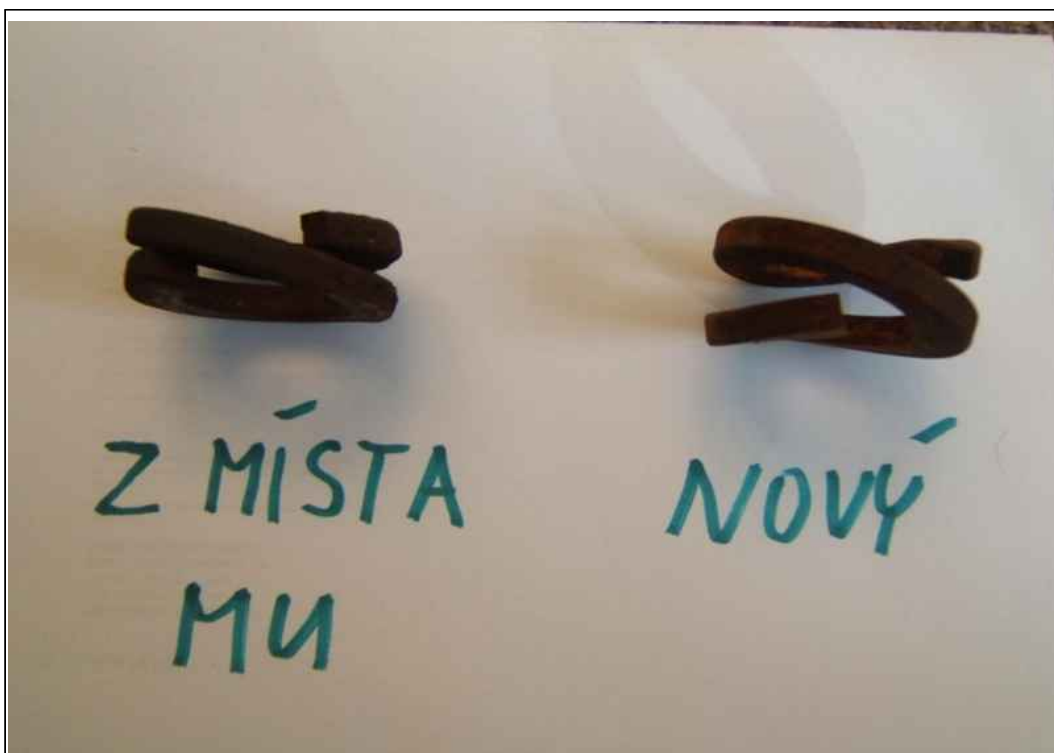
Obr. č. 5: porovnání stavu pružných dvojitých kroužků z místa MU a nového kusu.

- It is recommended to check technical condition and flexibility of double spiral rings of all long welded rails older than 10 years before hot weather in 2012 comes

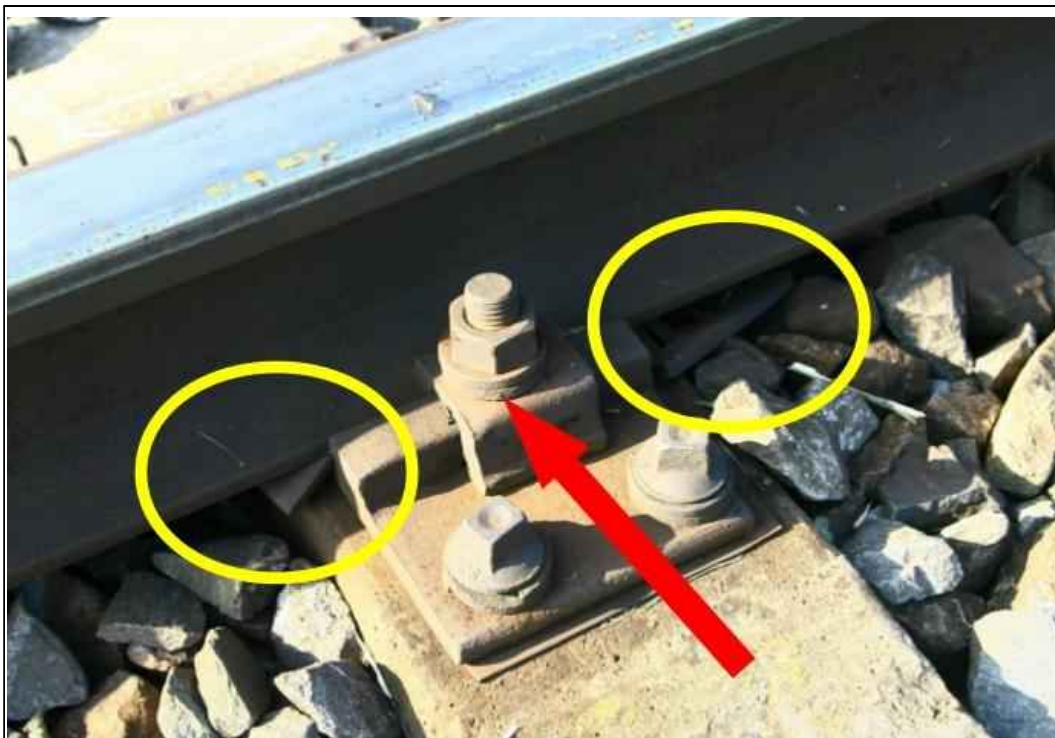
Poznámka – Závít svěrkového šroubu musí být před montáží ošetřen předepsaným mazacím prostředkem.“;

Obr. č. 6: ukázka stavu upevnění po jeho dotažení – nevyměněná vadná pryžová podložka pod patou kolejnice, příliš stlačený pružný dvojitý kroužek, nenamazaný šroub.
