Ministero delle Infrastrutture e dei Trasporti

DIREZIONE GENERALE PER LE INVESTIGAZIONI FERROVIARIE

**Relazione d'indagine sull'incidente ferroviario occorso il
15-01-2011 al treno n. 57369 nella località Villa San
Giovanni, sulla linea Rosarno-Reggio Calabria**

Roma, 03 marzo 2012

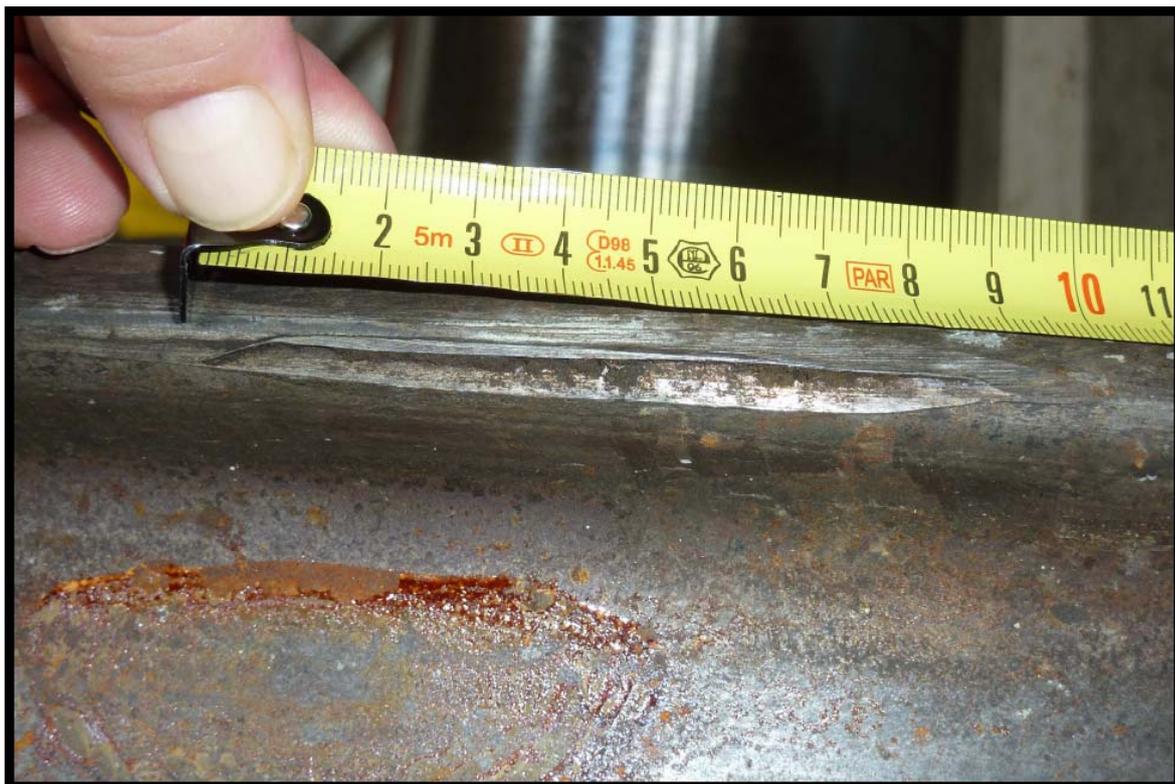
Figura 1

- 21.09.2011, la C.M. ha dapprima ascoltato i macchinisti che erano alla guida del locomotore sviato e successivamente si è recata presso l'O.M.C.(Officina di Manutenzione Ciclica) Trenitalia di Reggio Calabria, per visionare la prima e la terza sala del locomotore incidentato. Sul bordino, lato interno della prima sala lato sinistro, è stato riscontrato un intaglio di circa 87mm di lunghezza ed una profondità di 2mm (**Figura 1**)

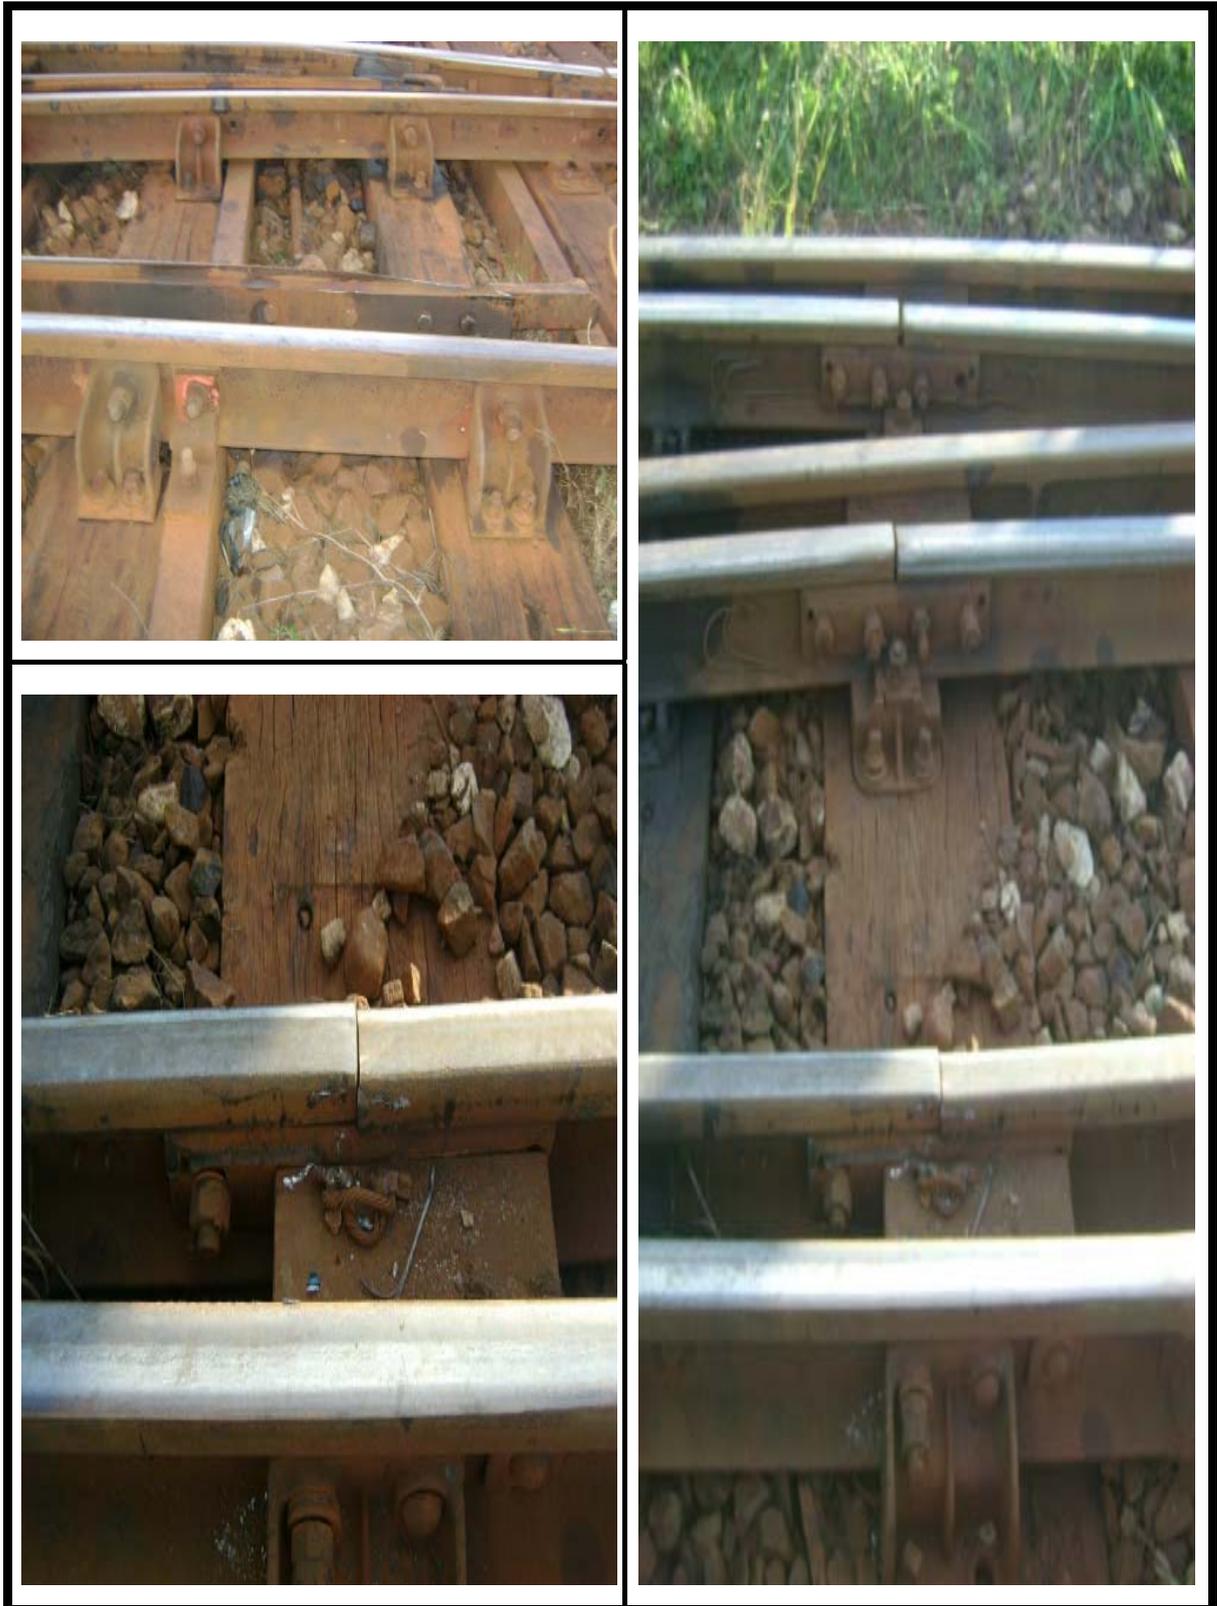
Figura 2

Dal sopralluogo effettuato al deviatoio 217b/218 subito dopo lo svio, si è riscontrata la necessità generale di copertura e rinalzataura del pietrisco tra le traverse, la carenza negli organi di attacco, l’allentamento della cerniera dell’ago sinistro s.m.t. incontrato di punta, il cattivo accoppiamento dello stesso ago sinistro s.m.t. al rispettivo contrago, l’usura e la scheggiatura dello stesso ago (**Figura 2**). In condizioni normali l’ago, quando correttamente accostato al suo contrago, deve risultare perfettamente aderente al profilo del fungo di rotaia in modo tale da presentare la punta completamente “alloggiata” e “protetta” nell’apposito spazio ricavato sotto al fungo in rotaia. In tali condizioni anche eventuali lievi cedimenti del contrago sotto carico vengono resi solidali con l’ago. Il cattivo accoppiamento dell’ago rispetto al proprio contrago, nel caso specifico, comporta invece l’evidente sporgenza

della punta dell'ago rispetto al fianco attivo del fungo del contrago, con un agio che "a vista" risulta consistente; in tali condizioni non dovrebbe nemmeno esistere il regolare controllo elettrico.

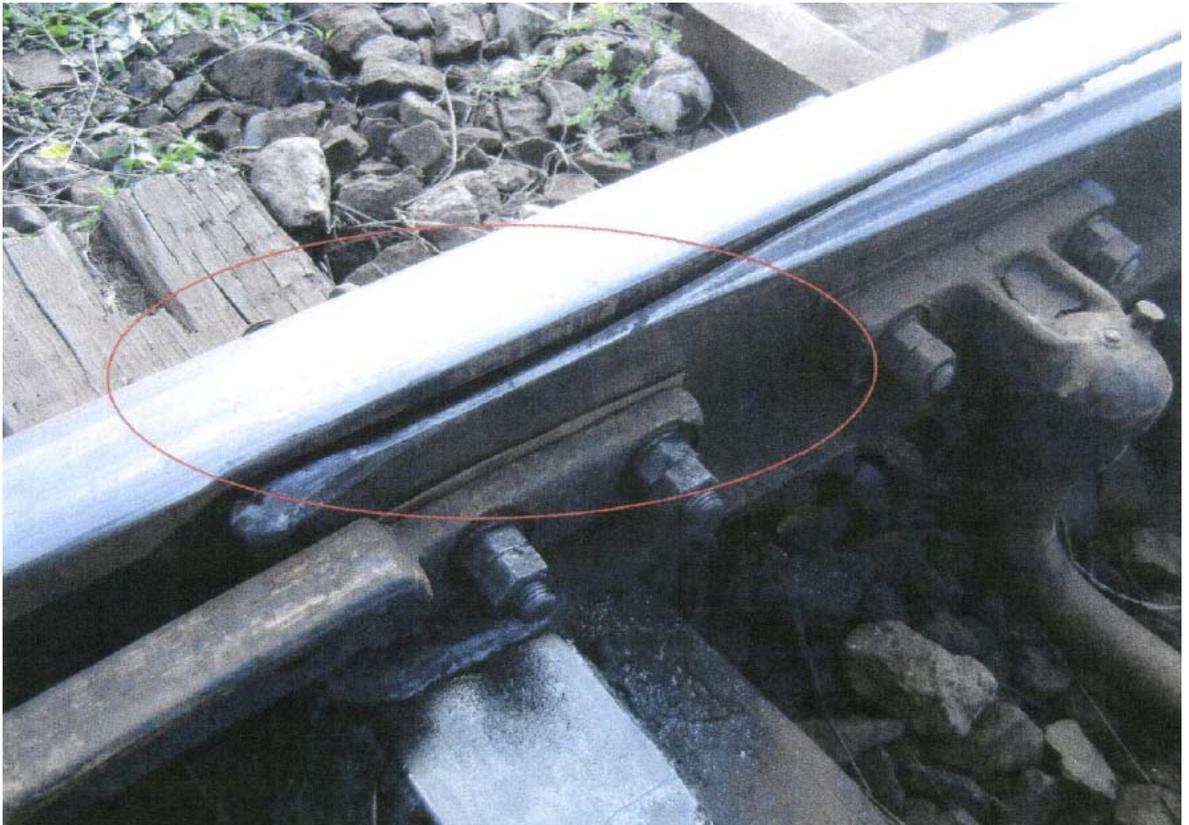
Al riguardo, si ritiene che il prospettato non congruente accoppiamento non sia stato provocato dai danneggiamenti causati dallo svio, ma fosse preesistente all'evento in quanto il controllo elettrico del deviatoio 218, sul quale interviene il controllo di posizione del detto ago, è rimasto regolare a seguito dello svio; da ciò ne deriva che l'ago non ha subito nell'occorso sensibili deformazioni geometriche e/o forzature.

Dalle foto in Figura 3 e Figura 4 si nota sulla punta del detto ago sinistro s.m.t., appartenente al ramo di ingresso del deviatoio 217b/218, (accostato al rispettivo contrago nell'itinerario percorso dal treno 57369), un evidente segno di urto da bordino con la formazione di una smussatura a forma di “rampetta”.

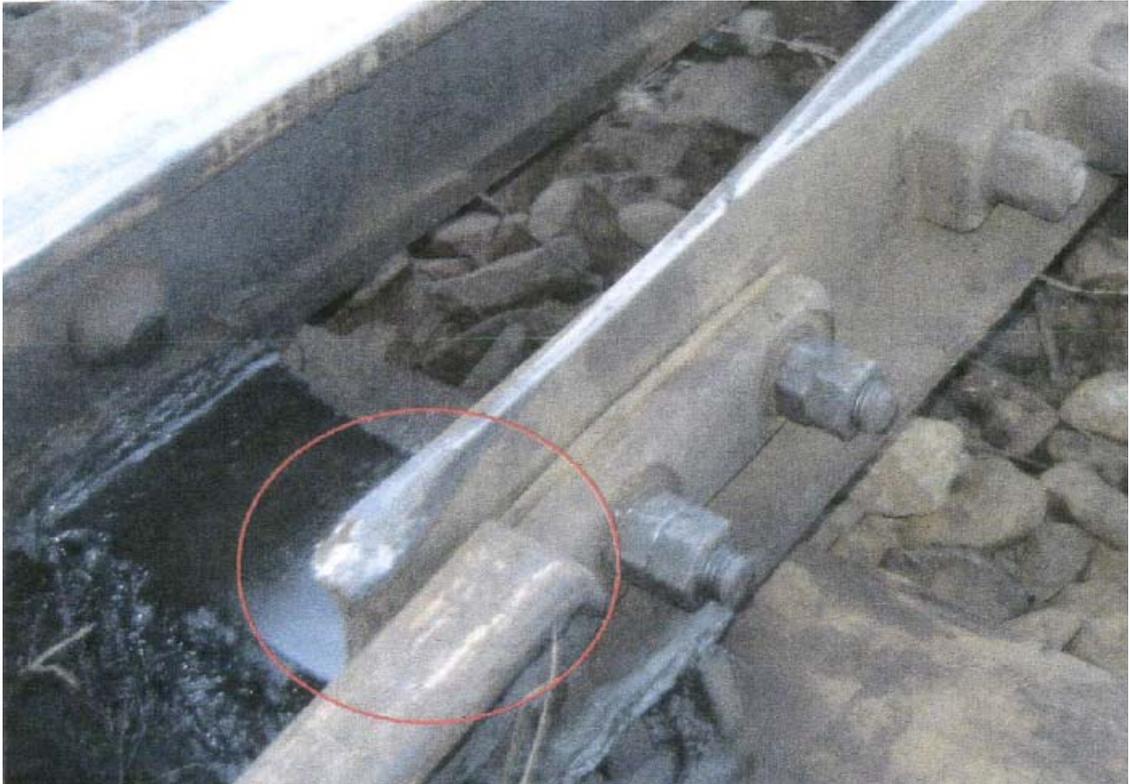
Figura 4

Tale segno di urto è stato riscontrato in data 31/5/2011 dalla scrivente Commissione, nonché da quelle di RFI e Trenitalia, nel corso di un sopralluogo congiunto effettuato allo scopo di esaminare i reperti del deviatoio, rimossi ed accantonati in un'area della stazione di Villa San Giovanni.
