Drážní inspekce
The Rail Safety Inspection Office

Zpráva o výsledcích šetření příčin a okolností vzniku mimořádné události

Investigation Report of Railway Accident

Collision of the train set No. Sv 8094 with a lorry at the level crossing P1148, km
247,813, the railway track České Budějovice – Plzeň hl. n.

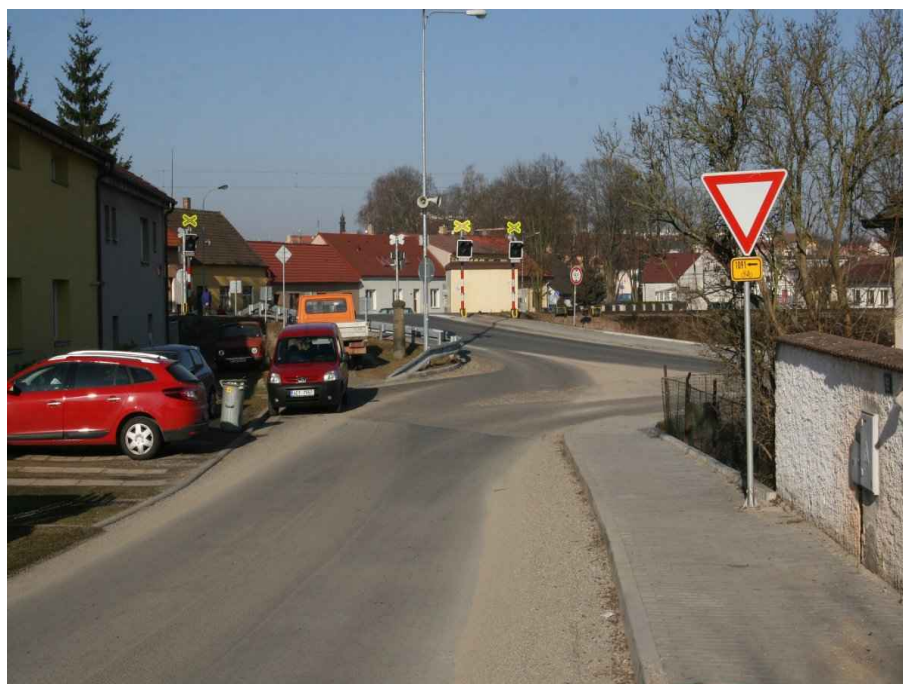
Obrázek č. 1: Pohled na místo MU ze směru jízdy nákladního automobilu

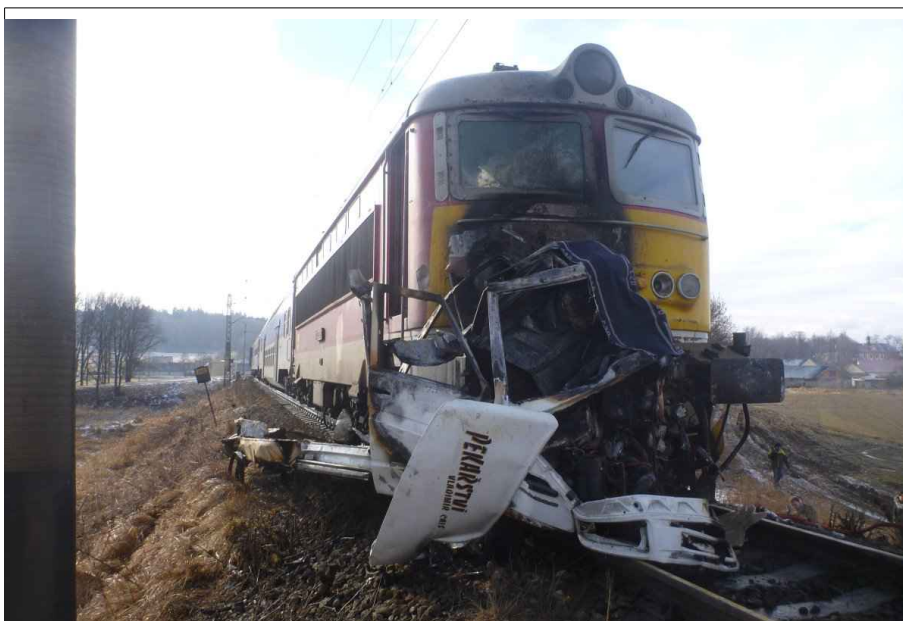
zastavilo v km 248,217 za sousedním železničním přejezdem P1149, který se nachází v km 248,100 tratě České Budějovice – Plzeň hl. n. Při střetnutí se nákladní automobil vznítil a požár zasáhl též stanoviště strojvedoucího. Řidič nákladního automobilu byl při MU usmrčen, strojvedoucí byl převezen na ošetření do nemocnice v Písku.

Foto 1: Vlak Sv 8094 po zastavení a požáru

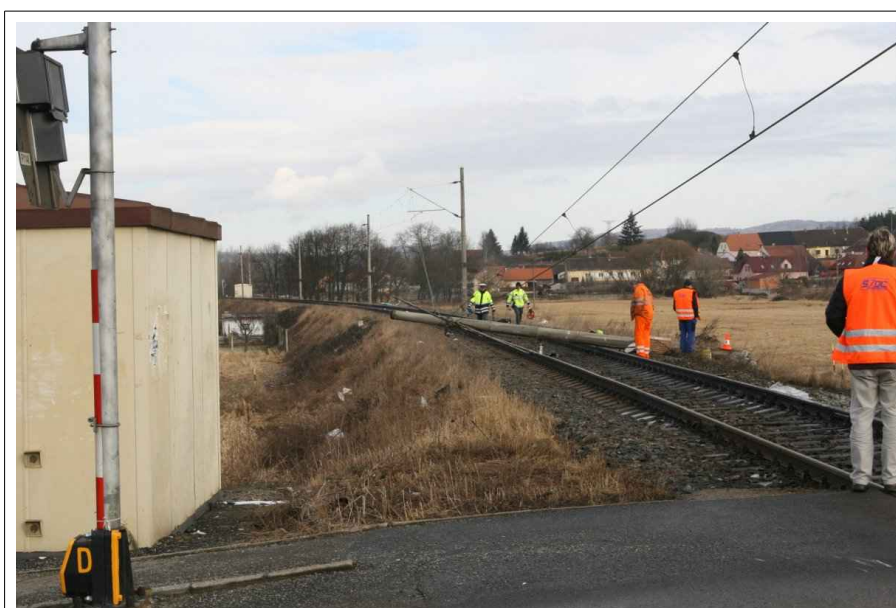
Při jízdě vlaku Sv 8094 na železničním přejezdu P1148 v km 247,813 tratě České Budějovice – Plzeň hl. n., v mezistaničním úseku Číčenice – Protivín, nerespektoval řidič nákladního automobilu výstražný signál přejezdového zabezpečovacího zařízení a vjel na železniční přejezd těsně před příjezdějícím vlakem. Došlo ke střetnutí vlaku s nákladním automobilem. Nákladní automobil byl zaklíněn do nárazníků hnacího drážního vozidla a hnut před vlakem. Při střetnutí bylo poškozeno HDV 242.239-2 (neschopné další samostatné jízdy), obě TDV, PZZ v km 247,813 (2x skříň TJA, 2x stykový transformátor DTI-150), trakční vedení (betonová trakční podpěra č. 64 a sestava trakčního vedení) a zábradlí na mostě v km 248,126. Nákladní automobil byl zcela zdemolován. Čelo vlaku

Foto 2: Přeražený sloup TV

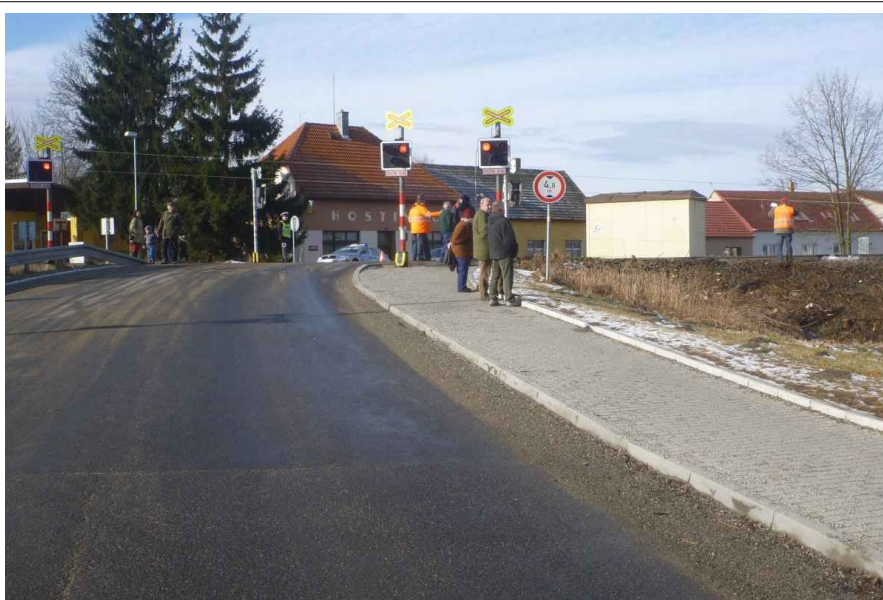
Železniční přejezd je zabezpečen světelným přejezdovým zabezpečovacím zařízením bez závor, s pozitivní signalizací (bílé přerušované světlo), kategorie PZS 3 SBI,

typu AŽD 71. Při ohledání místa MU vykazovalo PZZ správnou činnost. Světelná výstraha dávaná dvěma červenými střídavě přerušovanými světly signálu PZZ a zvuková výstraha PZZ byly v činnosti.

Foto 3: Pohled na železniční přejezd P 1148

- doplnit přejezdové zabezpečovací zařízení železničního přejezdu P1148 v km 247,813 tratě České Budějovice – Plzeň hl. n. prvky, které doplní výstrahu dávanou tímto zařízením a přispějí ke zvýšení bezpečnosti na tomto železničním přejezdu, například závorami.

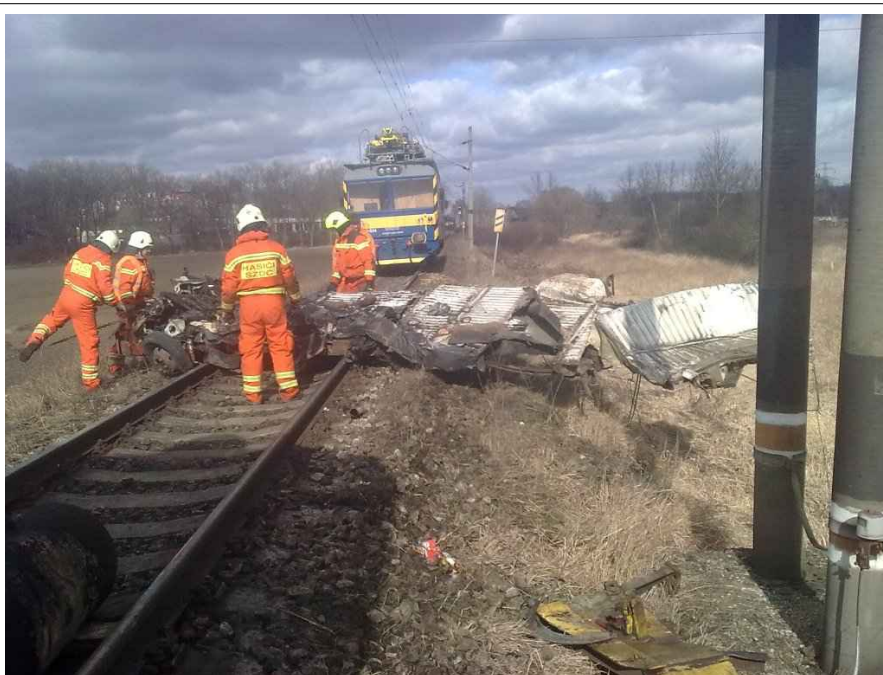
Škoda na nákladním automobilu byla Policií ČR odhadnuta na **100.000 Kč**.

Foto 4: Nákladní automobil po vyproštění
