**Drážní inspekce**  
The Rail Safety Inspection Office

### **Investigation Report of Railway Accident**

Collision of regional passenger train No. 18109 with a car at the level crossing  
P1032, km 61,796, the railway track Strakonice – Volary

č. j.: 6-960/2013/DI

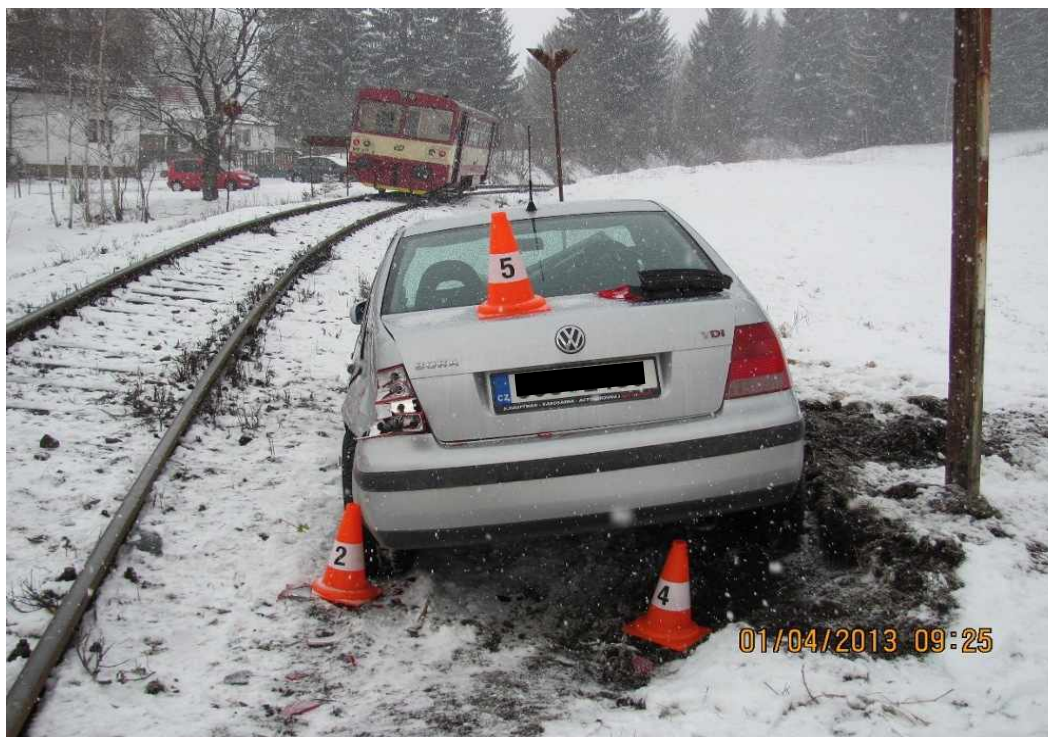
K mimořádné události došlo na železničním přejezdu P1032, v km 61,796 trati Strakonice – Volary. Čelo vlaku Os 18109 se nacházelo v km 61,748, tj. 48 m za železničním přejezdem ve směru jízdy k dopravně D3 Lenora. Osobní automobil se nacházel těsně vedle přejezdu, souběžně s tratí, vpravo ve směru jízdy vlaku. Směr jízdy vlaku a osobního automobilu k železničnímu přejezdu je znázorněn na situačním schématu místa MU.

Obr. č. 3: Konečné postavení vlaku a osobního auta po vzniku MU

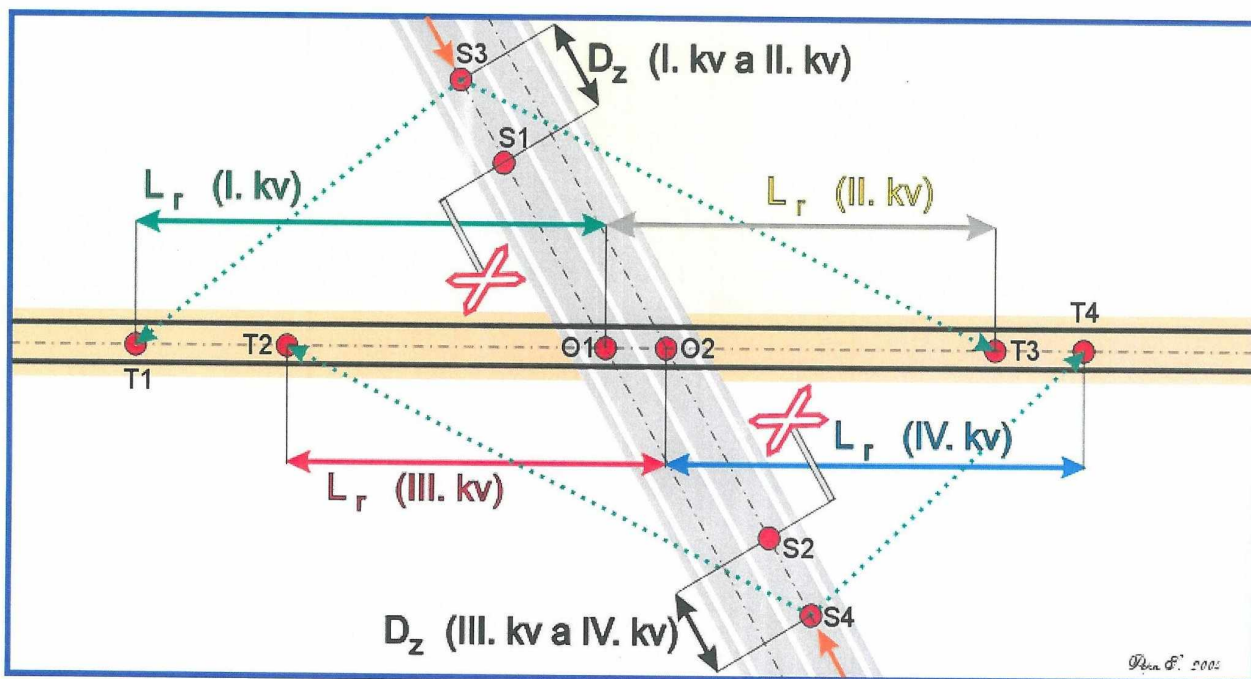
Po příjezdu na místo MU bylo VI DI provedeno ohledání místa MU, jehož součástí bylo i posouzení rozhledových poměrů na železničním přejezdu. Na železničním přejezdu zabezpečeném pouze výstražnými kříži se posuzují mj. rozhledové délky pro silniční vozidlo  $L_r$  a rozhledové délky pro nejpomalejší silniční vozidlo  $L_p$ . Znázornění rozhledových délek a příslušných rozhledových polí je na obrázcích č. 4 a 5.

Obr. č. 4: Rozhledová pole rozhledové délky  $L_r$

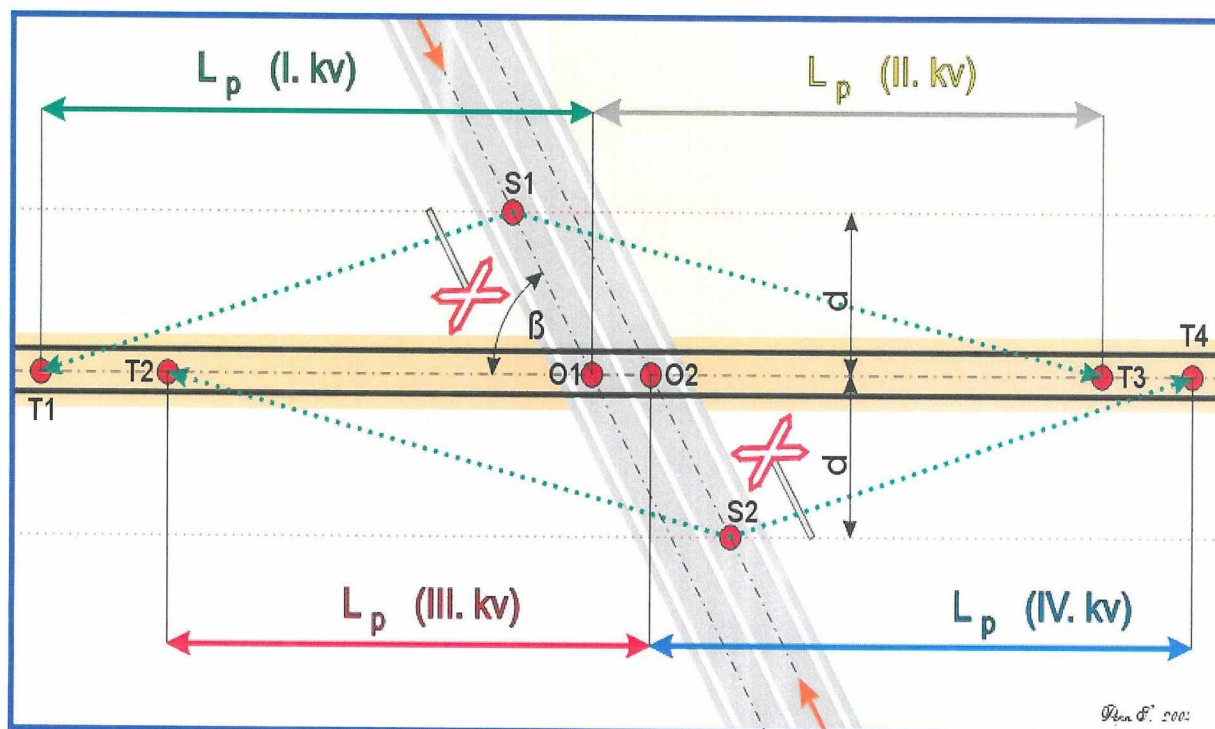
Obr. č. 5: Rozhledová pole rozhledové délky  $L_p$

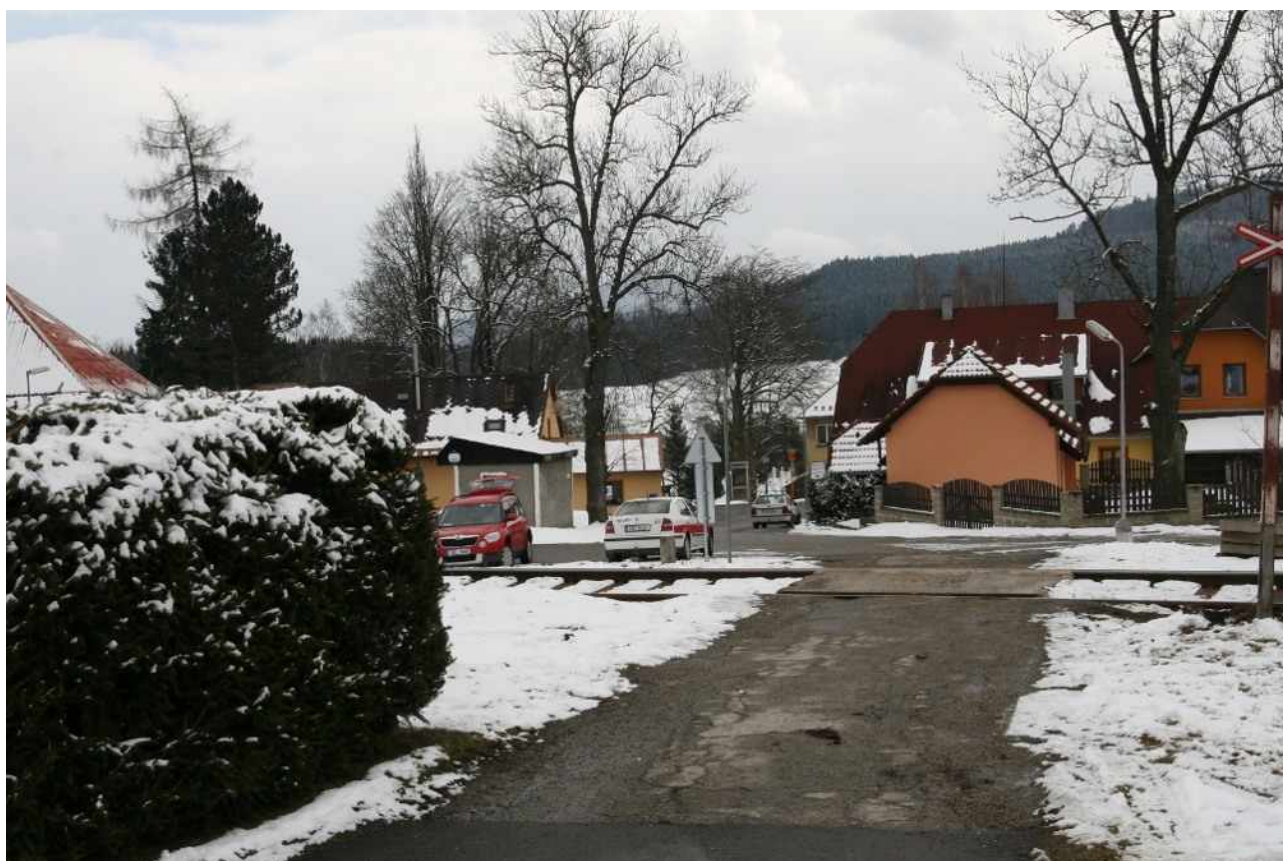
Bylo zjištěno, že rozhled řidiče silničního vozidla na blížící se vlak byl značně omezen vzrostlým (2 m vysokým) živým plotem, který se nacházel po levé straně pozemní komunikace.

Obr. č 6: Pohled k ŽP ve směru jízdy auta z  $D_z = 10$  m (vlak jel k ŽP zleva.)

Na základě zjištění nevyhovujících rozhledových poměrů na předmětném železničním přejezdu vydala DI prostřednictvím svého COP provozovateli dráhy příkaz k bezodkladnému zajištění bezpečného provozování dráhy. Provozovatel dráhy ihned zavedl pro jízdy vlaků přes přejezd snížení rychlosti vlaků na 10 km/h.

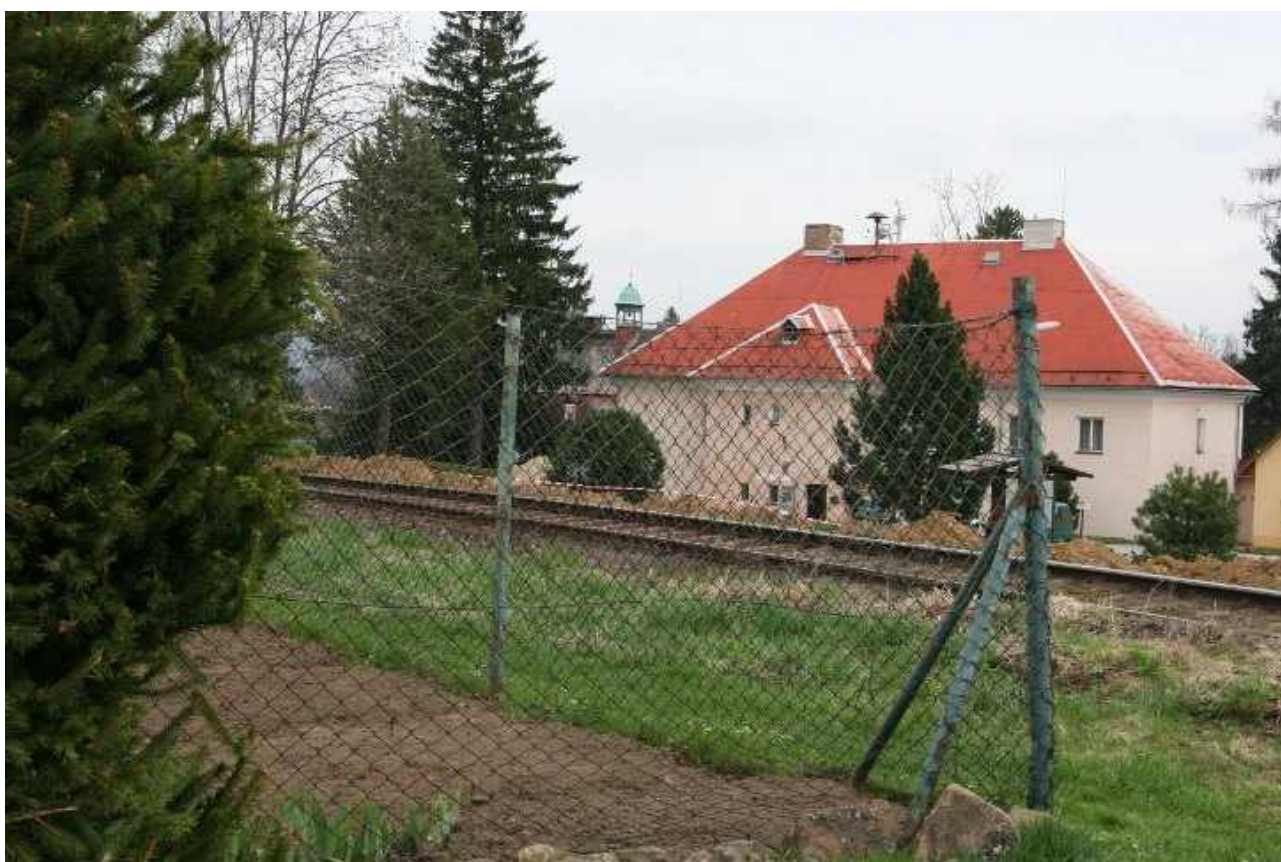
Obr. č. 7: Výhled řidiče osobního automobilu na vlak z  $D_z = 6$  m ( $L_r = 18$  m)

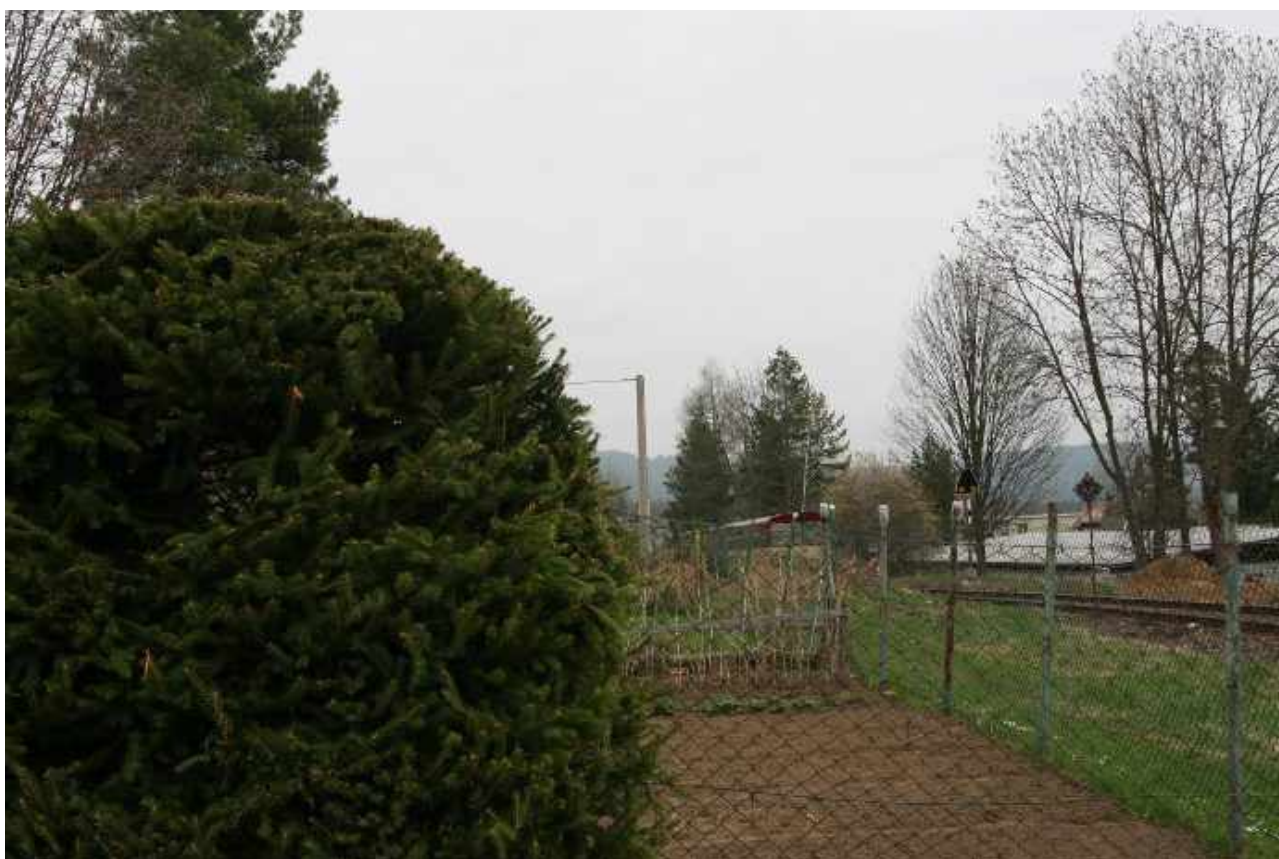
Z výsledků měření je zřejmé, že řidič silničního vozidla má reálnou šanci vidět vlak přijíždějící k přejezdu a zareagovat na jeho jízdu ze vzdálenosti  $D_z = 5$  m.

Obr. č. 8: Výhled řidiče osobního automobilu na vlak z  $D_z = 5 \text{ m}$  ( $L_r = 63,5 \text{ m}$ ) Zdroj: DI

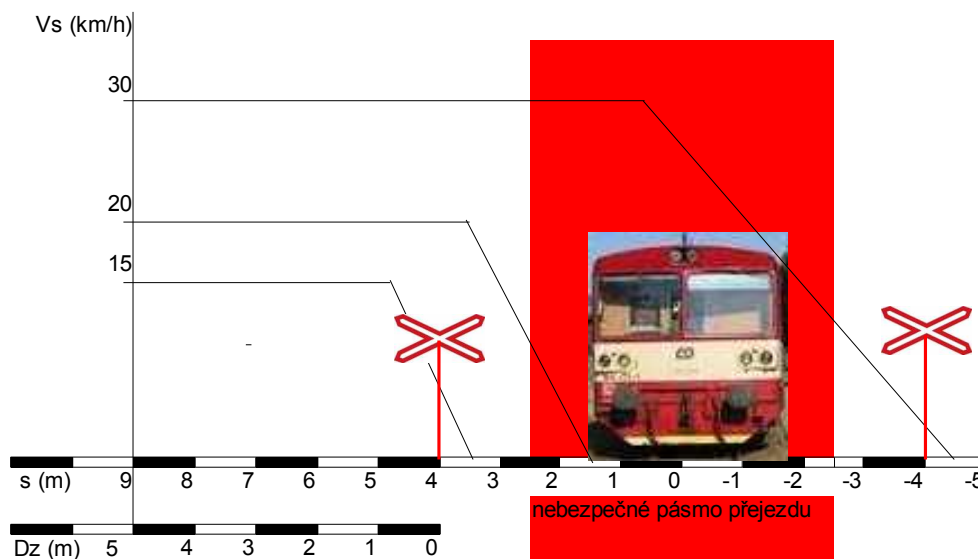
- při rychlosti silničního vozidla 30 km/h je jeho brzdná dráha 13,5 m (po zaokrouhlení na celých 0,5 m);
- při rychlosti silničního vozidla 20 km/h je jeho brzdná dráha 7,5 m (po zaokrouhlení na celých 0,5 m);
- při rychlosti silničního vozidla 15 km/h je jeho brzdná dráha 5,5 m (po zaokrouhlení na celých 0,5 m).

Obr. č. 9: Brzdná dráha silničního vozidla v závislosti na jeho rychlosti

Nejvyšší příjezdová rychlost, při které řidič dokáže zastavit vozidlo v bezpečné vzdálenosti před přejezdem, je 15 km/h. Řidič byl dopravním značením (výstražný kříž) včas varován, že se blíží k železničnímu přejezdu a měl si počínat v souladu s § 28 zákona č. 361/2000 Sb. zvláště opatrně, zejména se přesvědčit, zda může železniční přejezd bezpečně přejet. Vzhledem k denní době a nesnížené viditelnosti v době vzniku MU řidič viděl, že rozhled na trať vlevo ve směru jeho jízdy je značně omezen vzrostlým živým plotem. V době vzniku MU nebyla před železničním přejezdem umístěna dopravní značka P6 „Stůj, dej přednost v jízdě“. Řidiči proto nebyla dopravním značením uložena povinnost zastavit své vozidlo před železničním přejezdem na místě, odkud má náležitý rozhled. Z děje MU je zřejmé, že řidič nejel k železničnímu přejezdu nejvyšší dovolenou rychlostí (30 km/h), ale upravil rychlost vozidla na takovou rychlost, ze které se domníval, že bude schopen včas reagovat na případně jedoucí vlak a zastavit před přejezdem. Řidič uvedl ve svém podání vysvětlení, že jel rychlostí asi 20 km/h, tuto řidičem udanou rychlost potvrzuje i výše uvedený výpočet délky brzdné dráhy. Z výpočtů je zřejmé, že nejvyšší rychlost, ze které lze vozidlo zastavit v bezpečné vzdálenosti před přejezdem, je 15 km/h. Řidič se při své jízdě blížil k železničnímu přejezdu souběžně s živým plotem, nemohl proto přesně zjistit, v jaké vzdálenosti před železničním přejezdem plot končí, tzn. z jaké vzdálenosti bude mít řádný rozhled na trať. Z tohoto důvodu měl ztíženou možnost optimálně přizpůsobit rychlost jízdy skutečným rozhledovým poměrům na přejezdu.

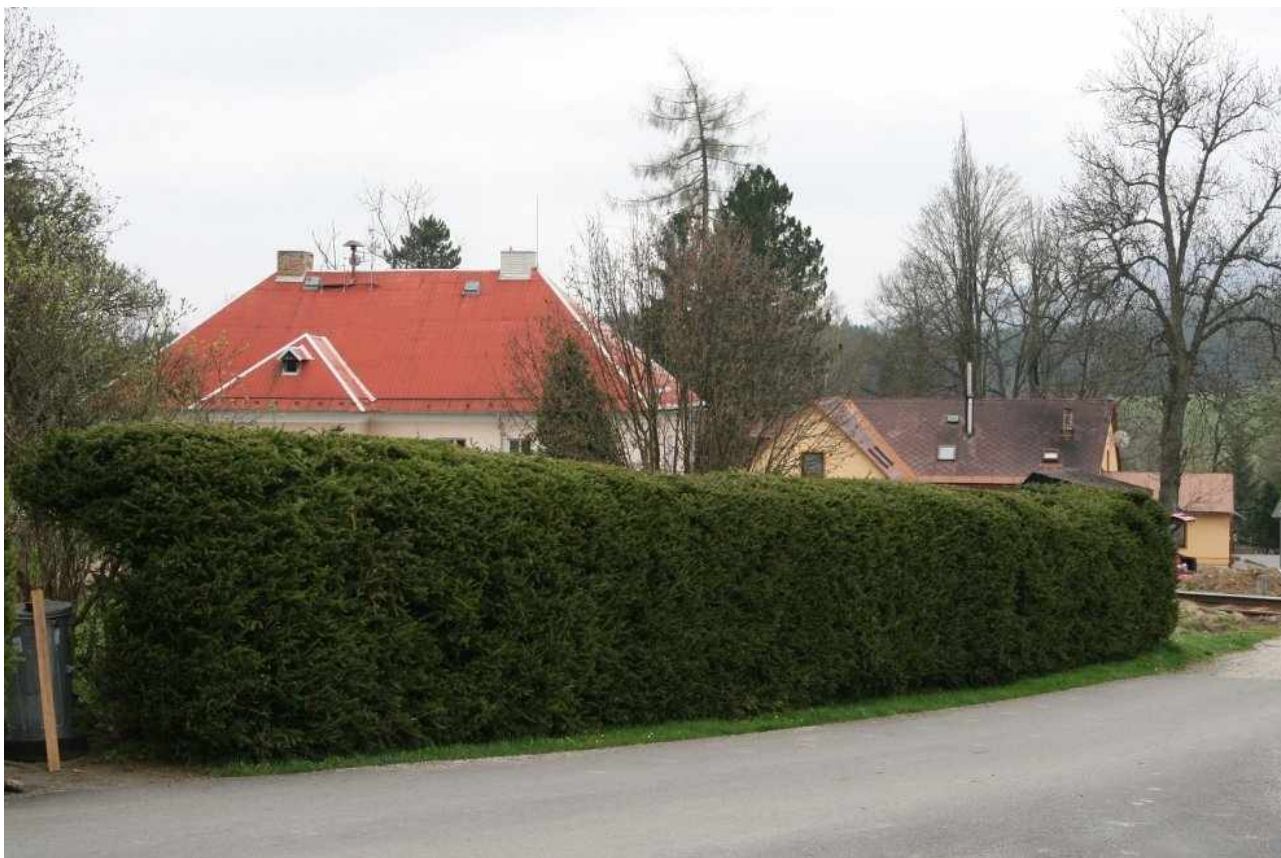
Povinnost provádět pravidelné prohlídky a měření železničních přejezdů, včetně kontroly rozhledových poměrů, stanovuje provozovateli dráhy vyhláška č. 177/1995 Sb. ve svém § 26. Časový interval prohlídky přejezdů je stanoven v příloze č. 1 této vyhlášky a je 12 měsíců. Rovněž vnitřní předpis provozovatele dráhy SŽDC (ČSD) S 4/3 v článku 40 určuje náplň prohlídek přejezdů a postupy při zjištění závad. Poslední pravidelná prohlídka přejezdu před vznikem MU byla provedena dne 30. 5. 2012. Při této prohlídce nebyly žádné závady týkající se rozhledových poměrů na přejezdu zjištěny. Vzhledem k výšce a mohutnosti živého plotu v době vzniku MU je nepochybné, že živý plot nejen v době provedení této prohlídky, ale i v době provádění předchozích pravidelných (ročních) prohlídek, tvořil závažnou překážku v rozhledovém poli na přejezdu.

Obr. č. 10: Celkový pohled na živý plot
