**Drážní inspekce**  
The Rail Safety Inspection Office

## **Zpráva o výsledcích šetření příčin a okolností vzniku mimořádné události**

Nedovolená jízda vlaku Os 3428 za hlavní (vjezdové) návěstidlo 2VL odbočky Odra zakazující jízdu, s následnou srážkou předmětného vlaku s technickým zařízením dráhy a vykolejením všech drážních vozidel

### **Investigation Report of Railway Accident**

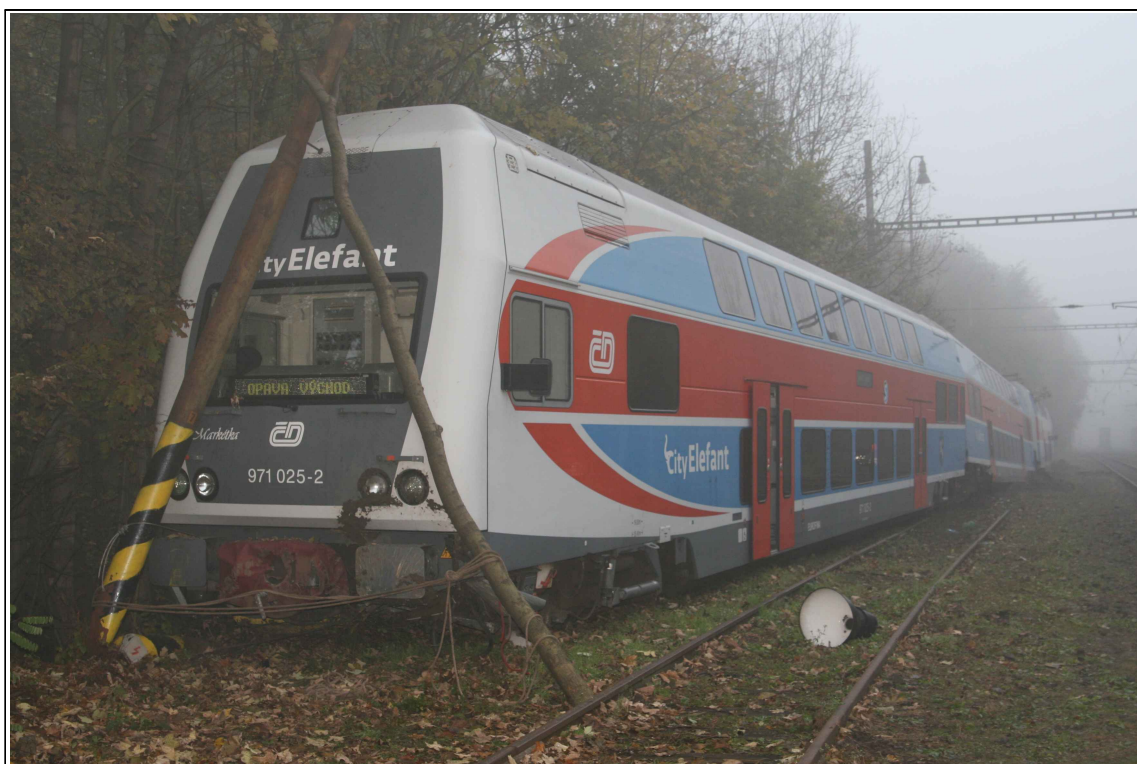
V konečném postavení po vzniku MU se čelo vlaku Os 3428 nacházelo na pláni tělesa železničního spodku v km 37,811, vpravo od odvratné kusé koleje č. 204b, ve vzdálenosti 87 m za úrovní zničeného zarážedla odvratné kusé koleje č. 204a a 8,5 m od osy koleje č. 202. Stožár osvětlení č. 7, jenž byl ve výši 1,1 m od paty zlomen, zůstal opřen o čelo vedoucího DV, a to v úrovni jeho pravého nárazníku. Zadní čelo vlaku Os 3428 se nacházelo na pláni tělesa železničního spodku vpravo od odvratné kusé koleje č. 204b, ve vzdálenosti 7,8 m za úrovní zničeného zarážedla odvratné kusé koleje č. 204a a 5,3 m od osy koleje č. 202.

**Obr. č. 2:** Vlak Os 3428, tvořený elektrickou dvoupodlažní jednotkou továrního typu 1 Ev, v konečném postavení po MU

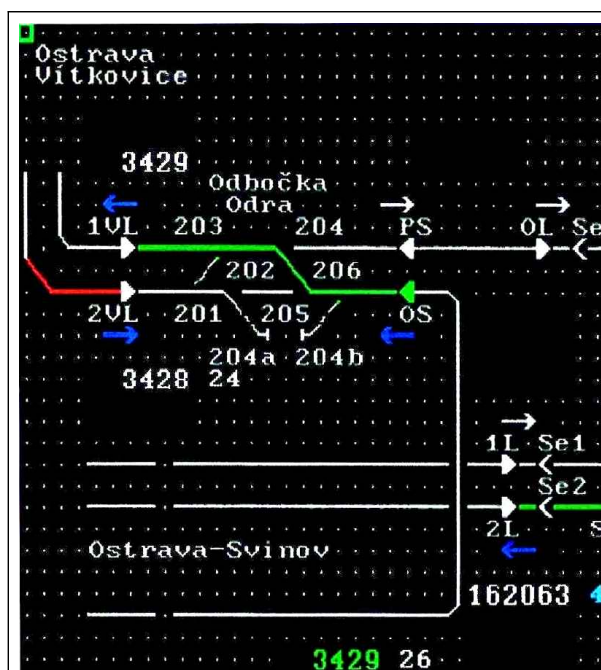
nezaregistrovala, a to i přes skutečnost, že SZZ při obsazení KO přiléhajícího k hlavnímu (vjezdovému) návěstidlu 2 VL vlakem Os 3428 upozornilo OŘDD č. 2 CDP Přerov na jízdu předmětného vlaku akustickým znamením „Předhláška“. Toto akustické znamení se samočinně vypnulo po nedovoleném vjezdu celého vlaku Os 3428 za úroveň hlavního (vjezdového) návěstidla 2VL odb. Odra, kdy tento vlak KO přiléhající k hlavnímu (vjezdovému) návěstidlu 2 VL uvolnil. Po průjezdu vlaku Os 3429 přes odb. Odra provedla OŘDD č. 2 CDP Přerov, dle pokynu uděleného OŘDD č. 1 CDP Přerov, přípravu jízdní (vlakové) cesty a v 19:30:07 h byla normální obsluhou SZZ odb. Odra, prostřednictvím JOP DOZ, jízdní cesta pro vlak Os 3428 od hlavního (vjezdového) návěstidla 2VL přes odb. Odra na traťovou kolej do žst. Ostrava-Svinov postavena. Postavení jízdní (vlakové) cesty pro vlak Os 3428 normální obsluhou SZZ odb. Odra OŘDD č. 2 CDP Přerov umožnila absence funkcionality EZŠ předmětného SZZ.

**Obr. č. 4:** Stav indikačních prvků SZZ odb. Odra, zobrazující přítomnost vlaku Os 3428 v KO před hlavním (vjezdovým) návěstidlem 2VL – stav bezprostředně před vznikem MU

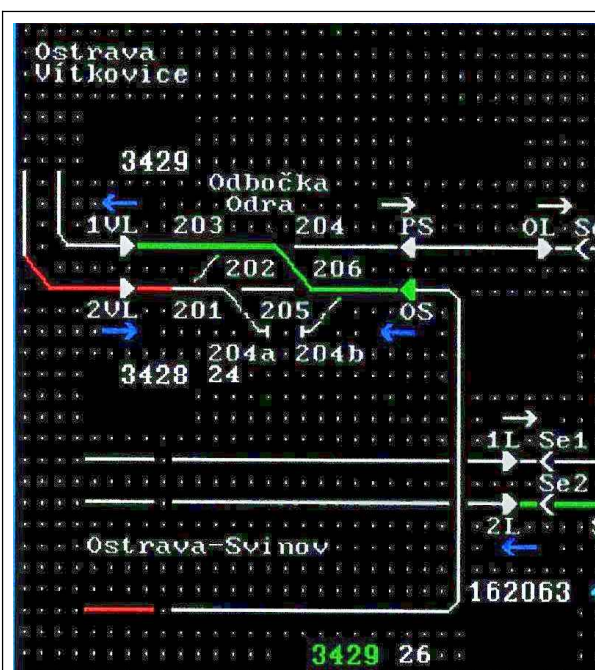
**Obr. č. 5:** Stav indikačních prvků SZZ odb. Odra, zobrazující přítomnost vlaku Os 3428 v KO za hlavním (vjezdovým) návěstidlem 2VL – stav bezprostředně po vzniku MU

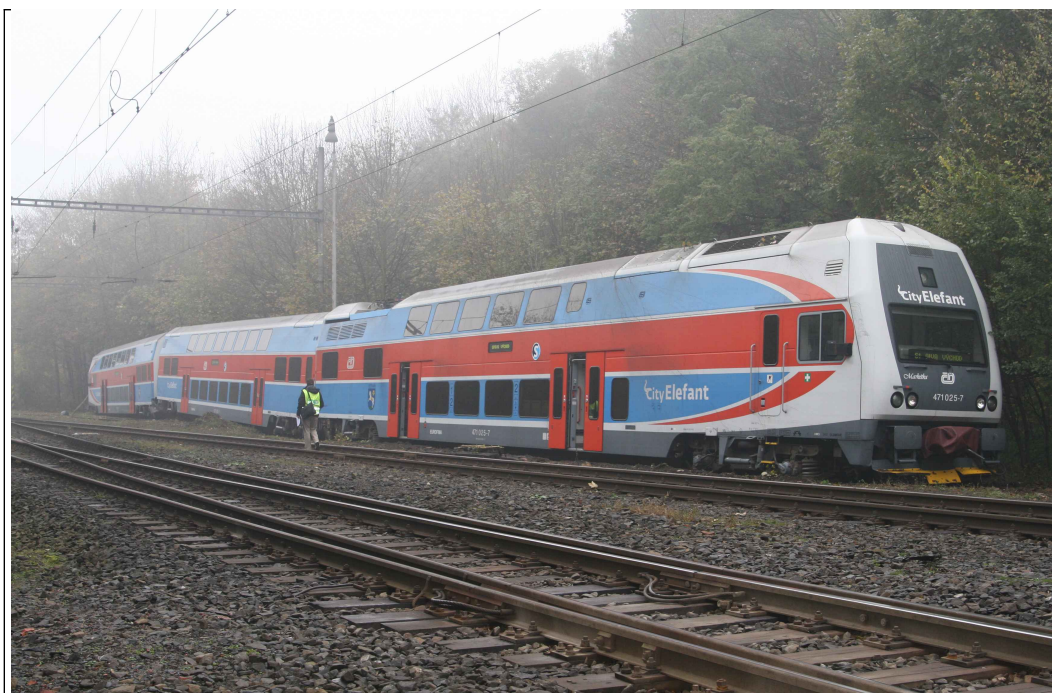
**Obr. č. 6:** Vlak Os 3428, tvořený elektrickou dvoupodlažní jednotkou továrního typu 1 Ev, v konečném postavení po MU [pohled ze směru od hlavního (vjezdového) návěstidla 2VL]

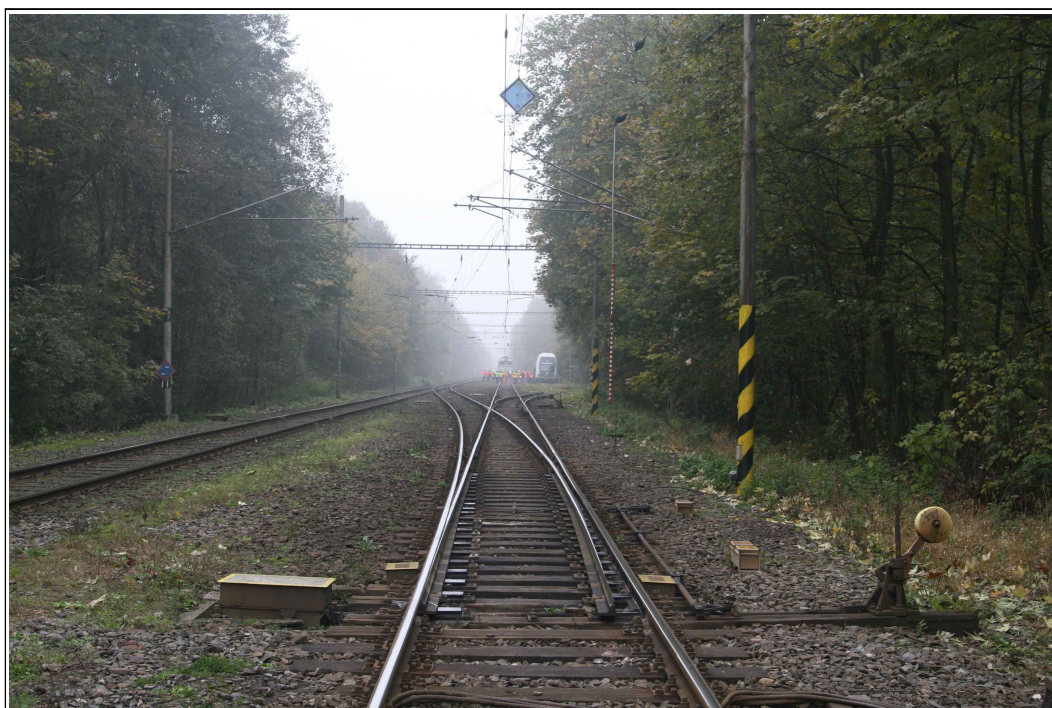
(vjezdového) návěstidla 2VL po koleji č. 202 odb. Odra přes výhybky č. 201 a 202. Po průjezdu výhybkou č. 202, která byla přestavena pro jízdu proti hrotu vedlejším směrem doprava na odvratnou kusou kolej č. 204a, vlak Os 3428 pokračoval v jízdě po odvratné kusé koleji č. 204a. Odvratná kusá kolej č. 204a byla zřízena pro zabránění nežádoucího vjetí DV do vlakové, popřípadě posunové cesty, a proto také následkem nedovolené jízdy vlaku Os 3428 za úroveň hlavního (vjezdového) návěstidla 2VL nedošlo k vjetí do jízdni cesty, postavené pro jízdu protijedoucího vlaku Os 3429, a tím k ovlivnění činnosti SZZ. Na konci odvratné kusé koleje č. 204a vedoucí DV vlaku Os 3428 narazilo v km 37,724 do zemního zarážedla, které prorazilo. Následně vlak již ve vykolejeném stavu pokračoval setrvačností v jízdě po pláni tělesa železničního spodku, kde vedoucí DV narazilo ze strany nasypaného valu do zemního zarážedla odvratné kusé koleje č. 204b. To bylo nárazem, podobně jako zarážedlo odvratné kusé koleje č. 204a, zcela zničeno. Poté vedoucí DV vlaku Os 3428 narazilo do stožáru osvětlení č. 7 a na pláni tělesa železničního spodku v km 37,811 zastavilo.

**Obr. č. 7:** Snímek dokumentující kolejiště odb. Odra (výhybky č. 201, 202 a 203, koleje č. 201, 202 a 204a)
