Drážní inspekce
The Rail Safety Inspection Office

Zpráva o výsledcích šetření příčin a okolností vzniku mimořádné události

Střetnutí vlaku Os 14506 s nákladním automobilem na železničním
přejezdu P 7140, v km 4,740, a následným vykolejením vlaku,
na dráze železniční, regionální, mezi stanicemi Kobylí na Moravě
a Velké Pavlovice

Investigation Report of Railway Accident

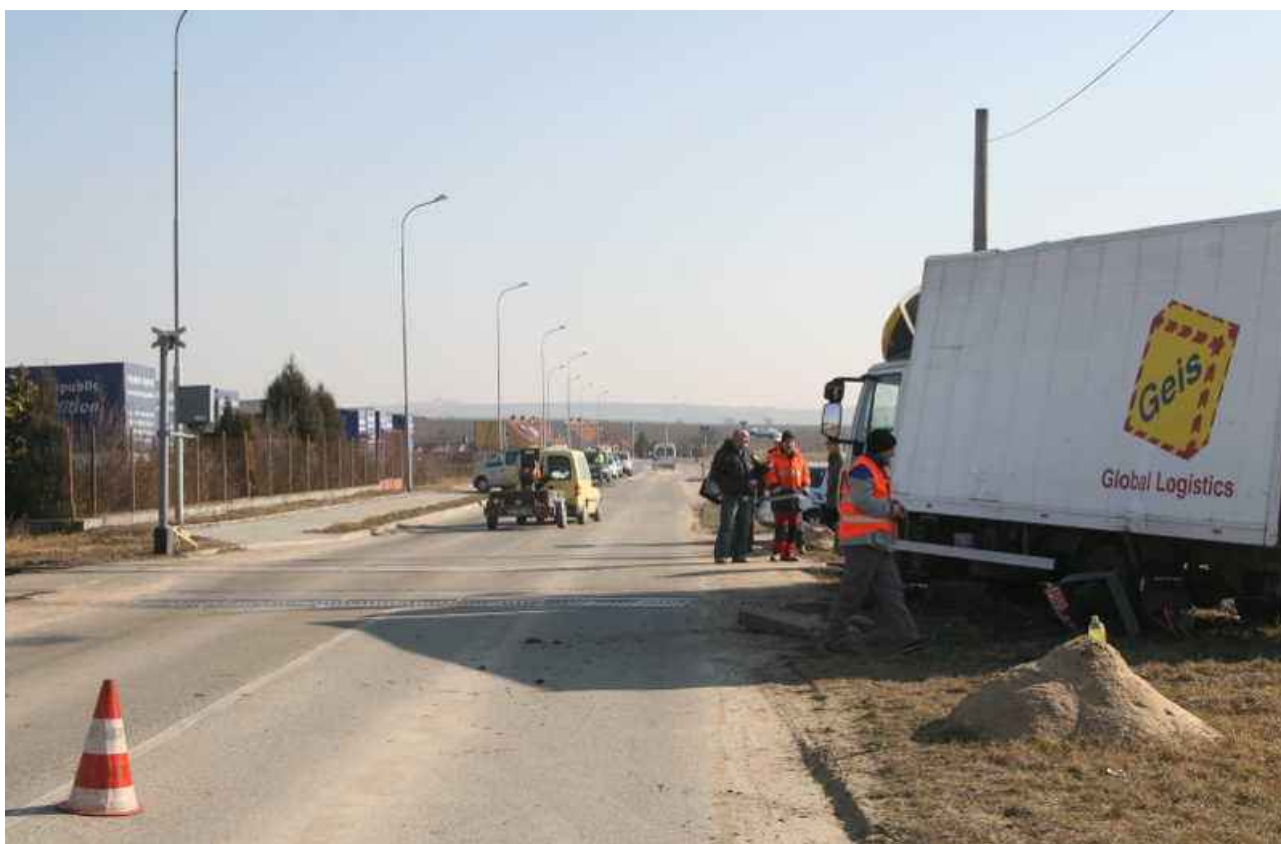
Obr. č. 1: Situace na železničním přejezdu P 7140 po MU

Při srážce narazilo HDV do boční části skříňové nástavby NA. Vlivem vzájemné srážky byl NA odhozen vpravo ve směru jízdy vlaku mimo průjezdný průřez a otočen o 180° vzhledem k jeho směru jízdy, kdy kabina řidiče byla otočena ve směru na obec Bořetice, odkud NA přijížděl. Při tomto nekontrolovaném pohybu došlo k demolici výstražníku „B“, vytržení betonové patky, povalení výstražníku a rozsypání nákladu přepravovaném na NA.

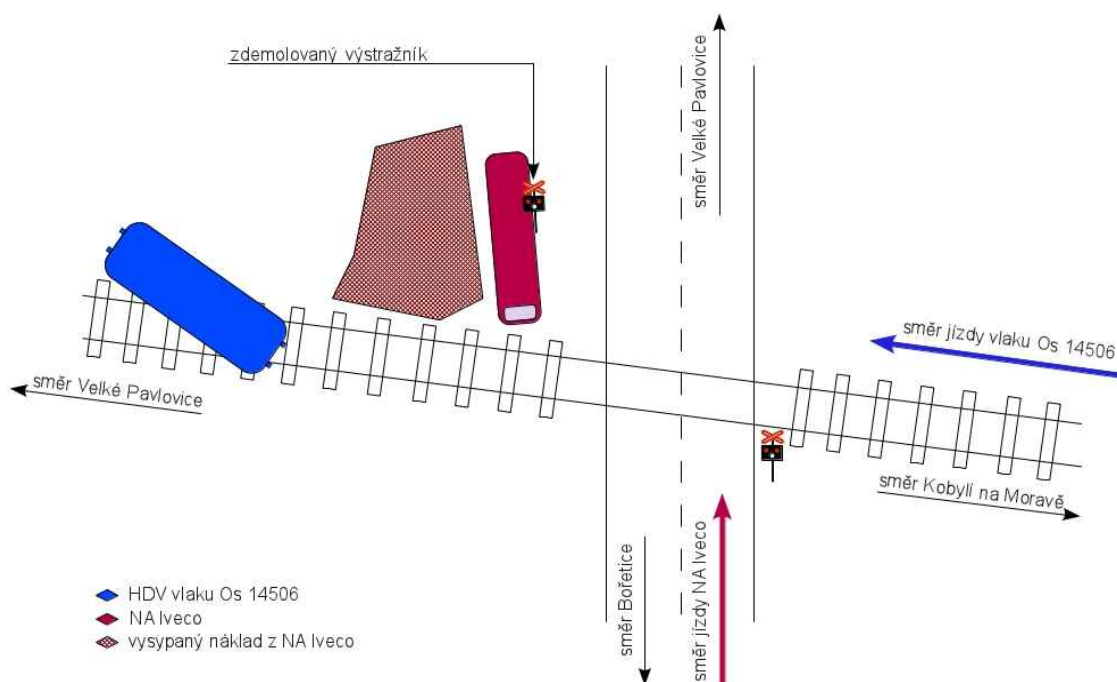
Obr. č. 2: Schéma místa vzniku MU

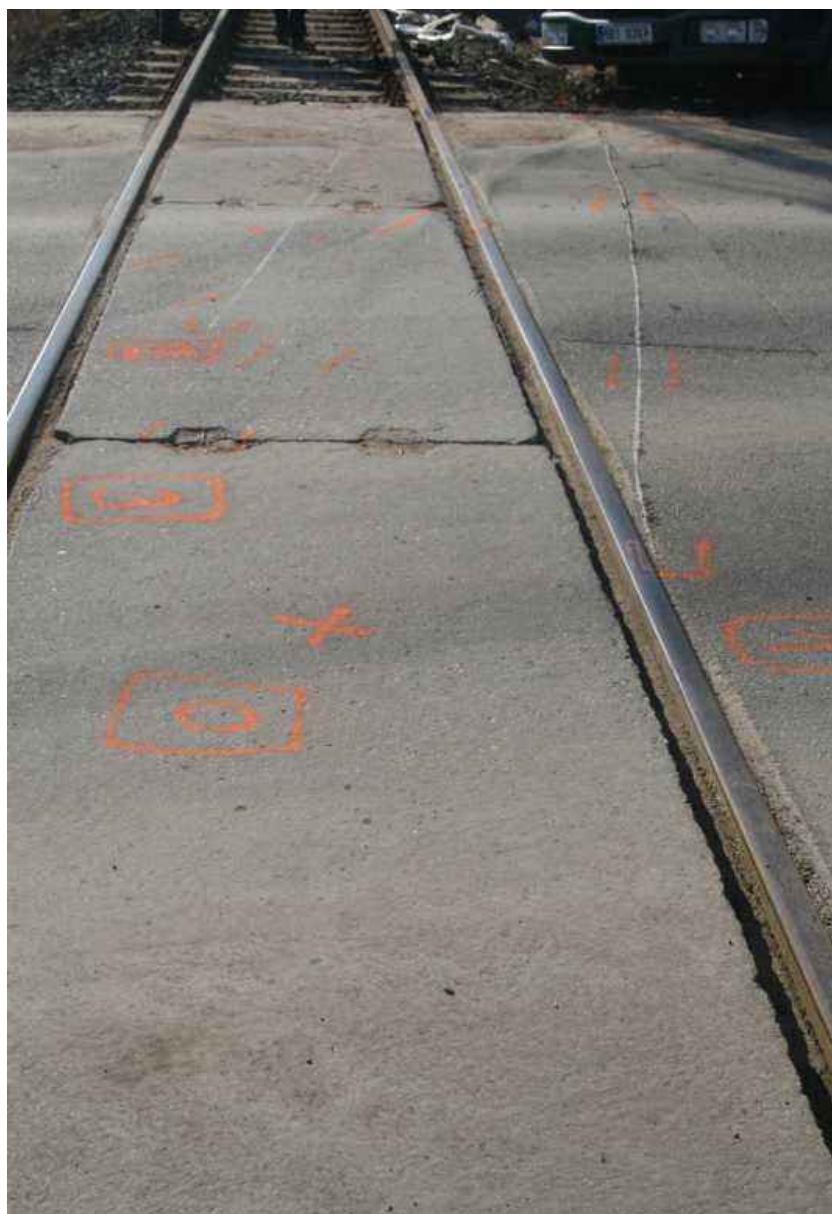
Dále vlivem vzájemné srážky HDV vlaku Os 14506 vykolejilo vpravo ve směru jízdy, a to oběma dvojkolími. Stopy po jízdě ve vykolejeném stavu začínaly na vozovce pozemní komunikace a stopa po jízdě levého kola prvního dvojkolí ve směru jízdy vlaku vedla až k vnitřním upevňovacím prvkům pravého kolejnicového pásu. Na přejezdové konstrukci a v kolejišti byly zřetelné stopy po jízdě levého kola až k HDV, které bylo výrazně nakloněné na pravý bok a zaklíněné přední částí na hraně propustku vedoucího pod tratí v km 4,705. HDV bylo z důvodu bezpečné evakuace cestujících podepřeno manipulátorem Faresin, jehož řidič v době vzniku MU pracoval nedaleko železničního přejezdu a přispěchal na pomoc.

Obr. č. 3: Stopy po vykolejení HDV

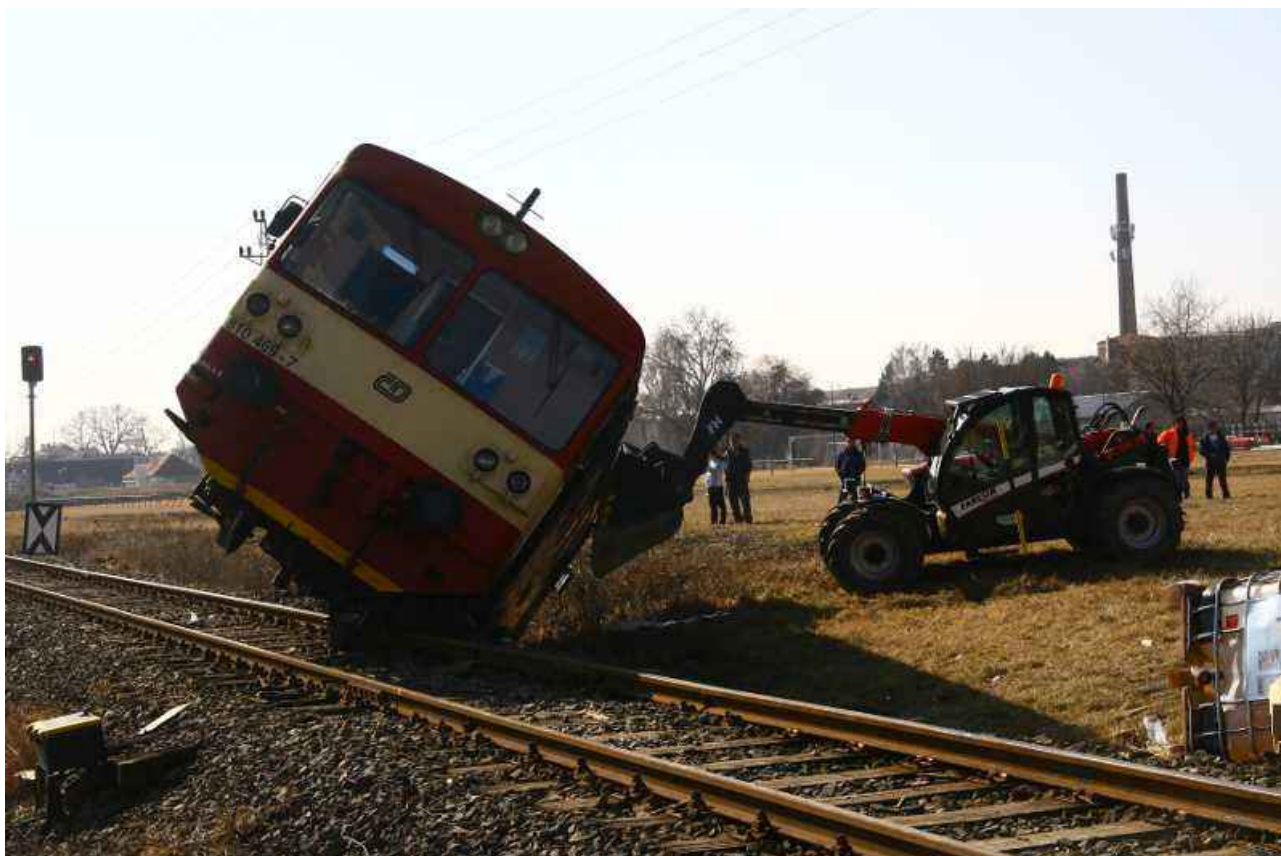
Obr. č. 4: Vykolejené HDV zajištěné manipulátorem Faresin, ve směru od žst. Kobyly na Moravě

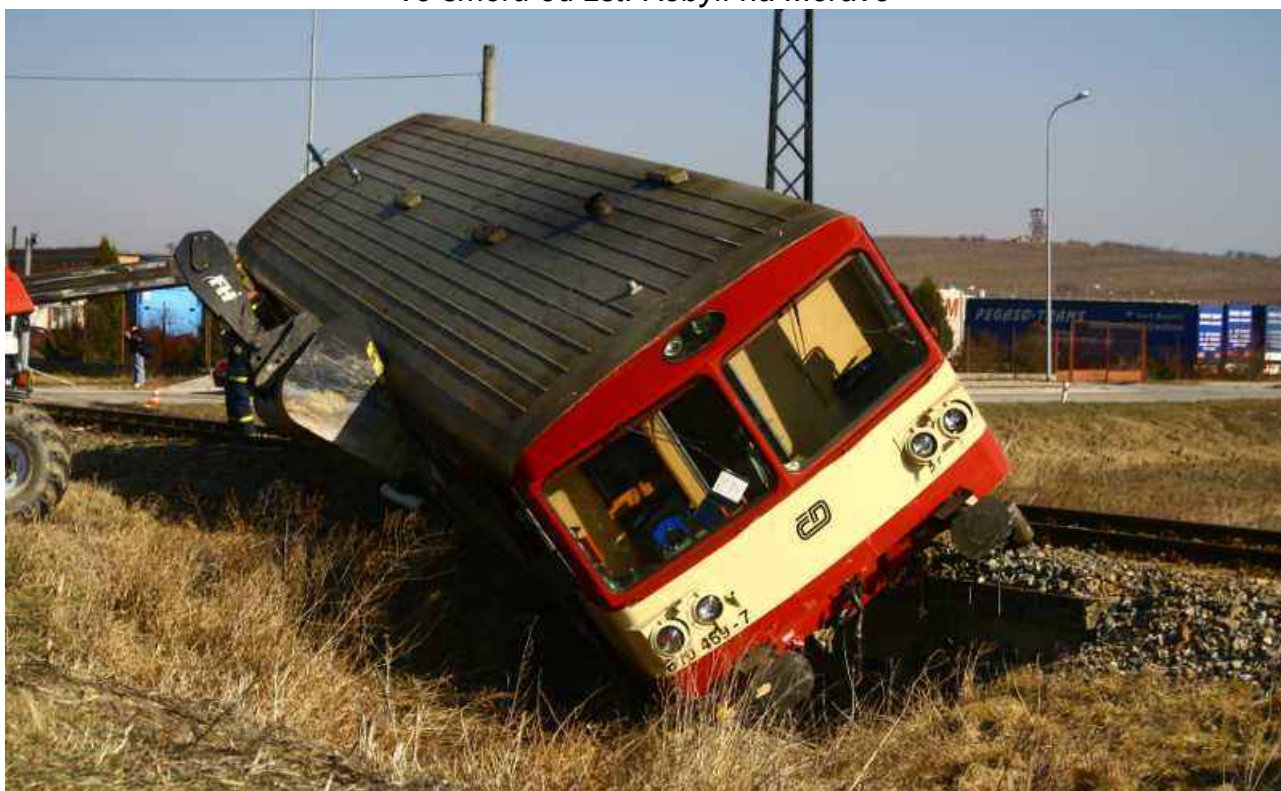
Obr. č. 5: Vykolejené HDV zajištěné manipulátorem Faresin, ve směru od žst. Velké Pavlovice

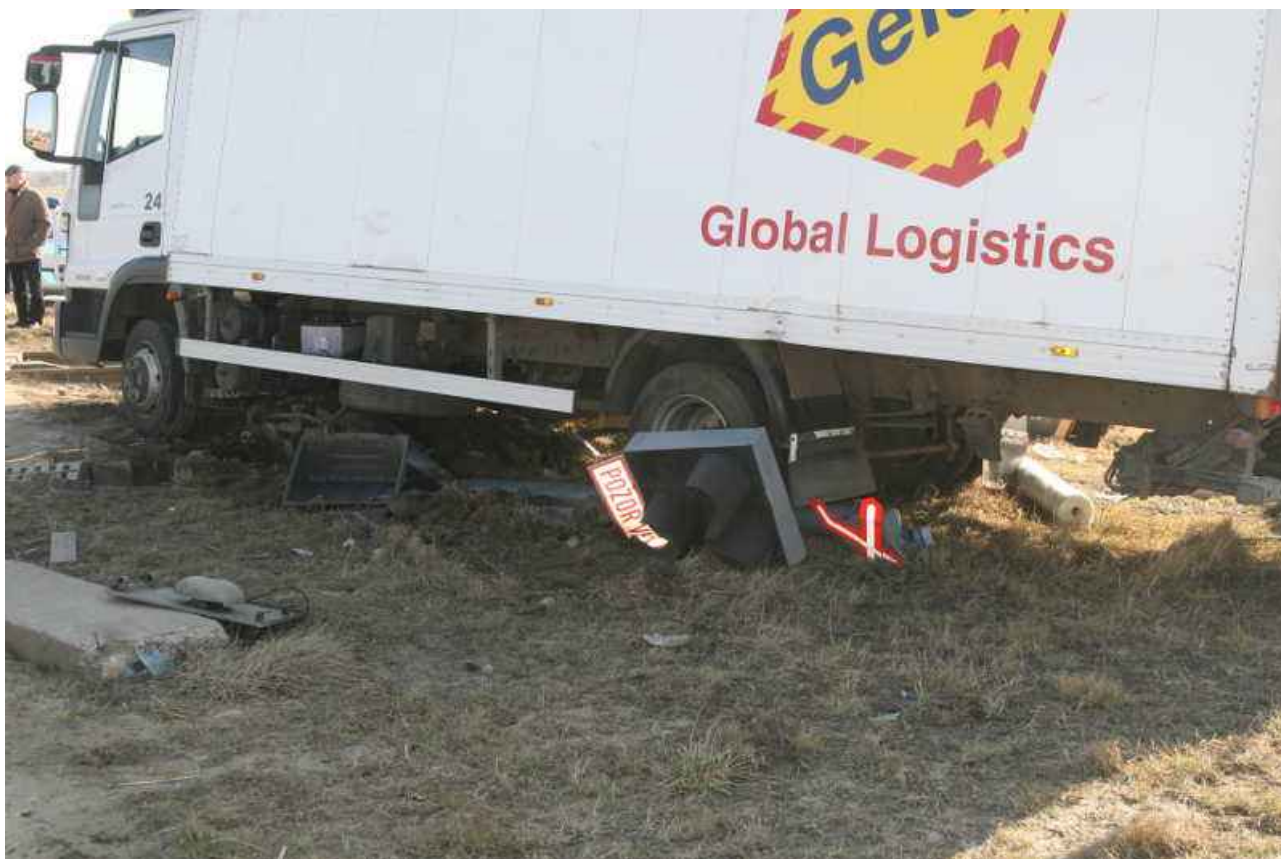
Obr. č. 6: NA a zdemolovaný výstražník „B“

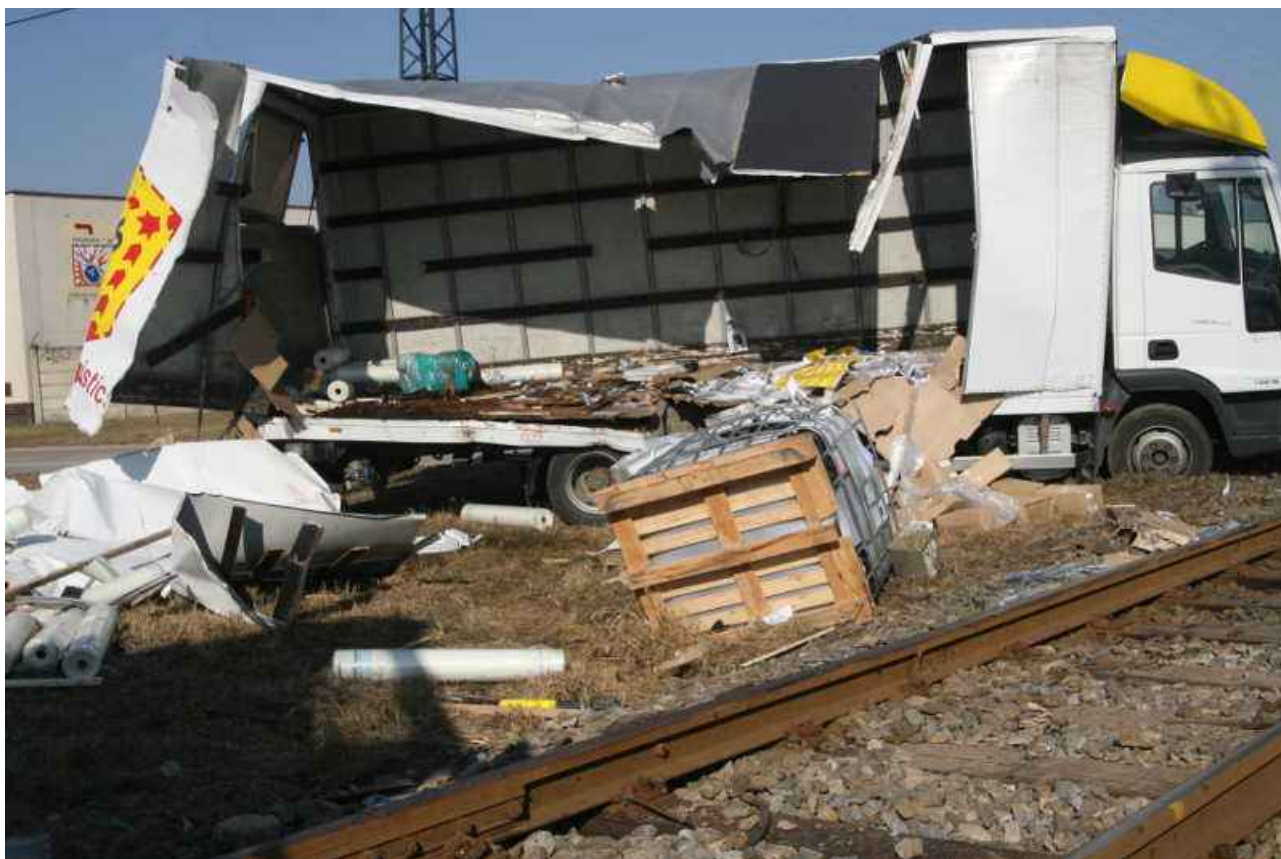
- na NA odhadnuta škoda PČR 350.000 Kč;
- na přepravovaném nákladu odhadnuta škoda PČR 100.000 Kč.

Obr. č. 7: Poškozený NA Iveco po srážce
