Agencija za istraživanje nesreća u zračnom, pomorskom i željezničkom prometu
Odjel za istrage nesreća u željezničkom prometu

KONAČNO IZVJEŠĆE

neovlašteni odlazak vlaka 69327 iz kolodvora Kutina, 02. lipnja 2018.

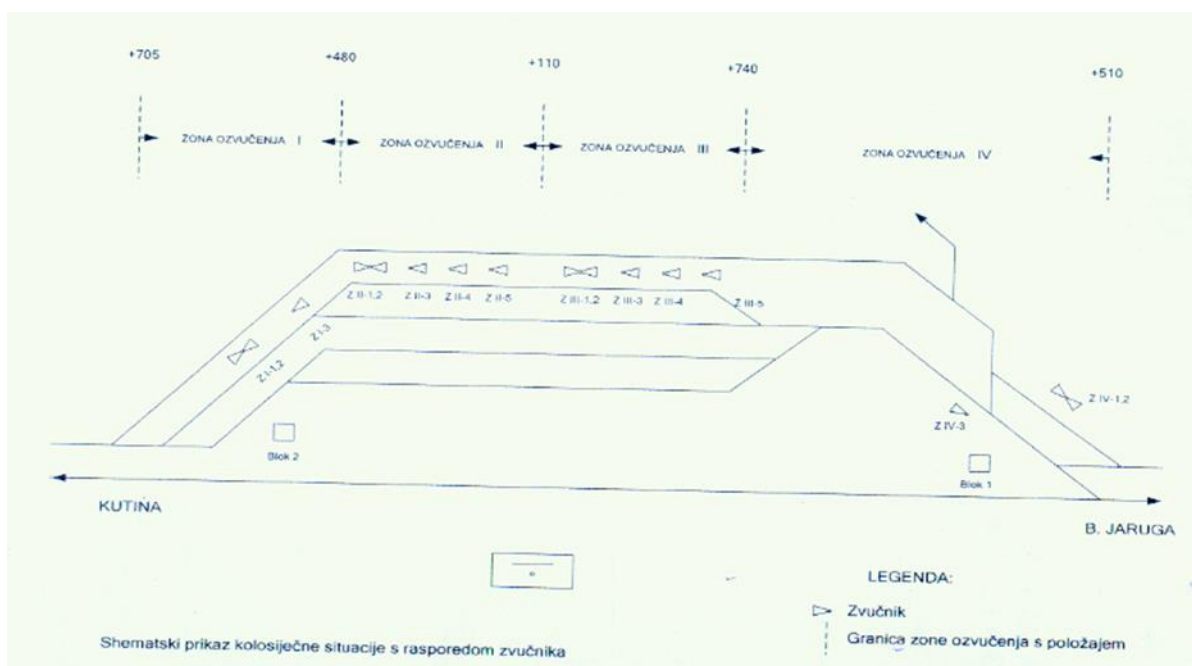
Slika 3. – Shematski prikaz kolosiječne situacije s rasporedom zvučnika kolodvora Kutina TP
(izvor slike: HŽ Infrastruktura)

Također buka iz proizvodnih pogona tvrtke Petrokemija d.d., prostire se na kolodvorsko područje Kutina TP i sigurno jednim dijelom utječe na razgovjetnost informacija koje se proslijeđuju putem razglasnog uređaja.

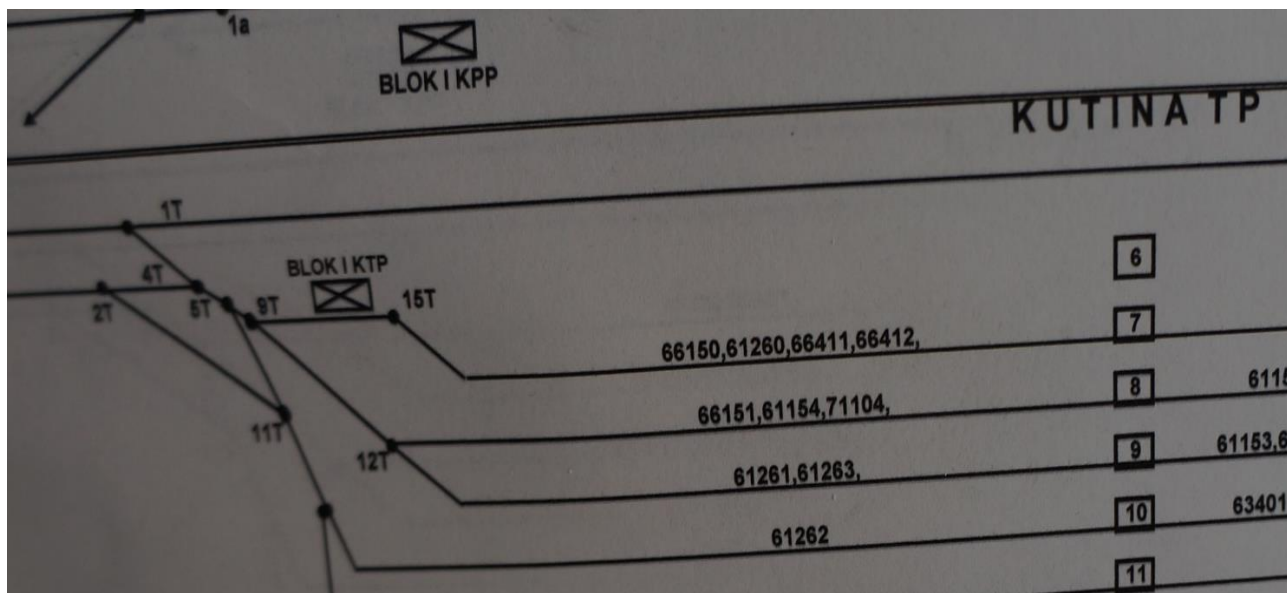
Slika 5. – Shematski prikaz kolosiječne situacije kolodvora Kutina TP (detalj mjesta incidenta)
(izvor slike: HŽ Infrastruktura)

Na uključenim željezničkim vozilima nije zabilježena nikakva materijalna šteta, dok je na željezničkoj infrastrukturi nastalo oštećenje skretnice 9T (presjek skretnice).

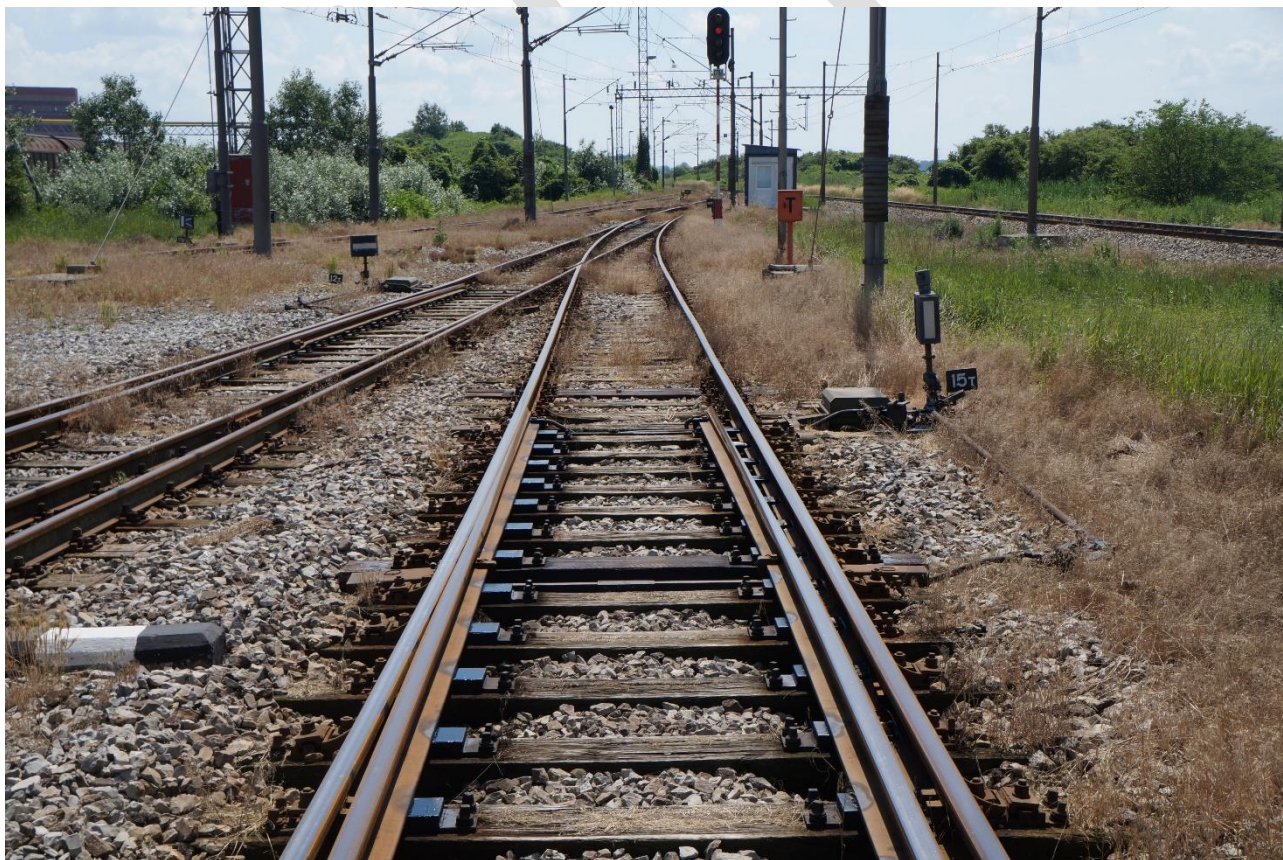
Slika 6. – Skretnica 15T kolodvor Kutina TP (izvor slike: AIN)

Istovremeno lokomotivski vlak broj 69327 prelazi preko skretnice 15T i skretnice 9T koju i presijeca te nastavlja dalje vožnju, prelazi preko pružne balize 1000 Hz, koja obzirom da nije u zadanom vremenskom roku poslužen taster budnosti auto-stop uređaja dolazi do prisilnog kočenja.
