Agencija za istraživanje nesreća u zračnom, pomorskom i željezničkom prometu
Odjel za istrage nesreća u željezničkom prometu

KONAČNO IZVJEŠĆE

Željeznička nesreća na Ranžirnom kolodvoru, 05. rujna 2016.

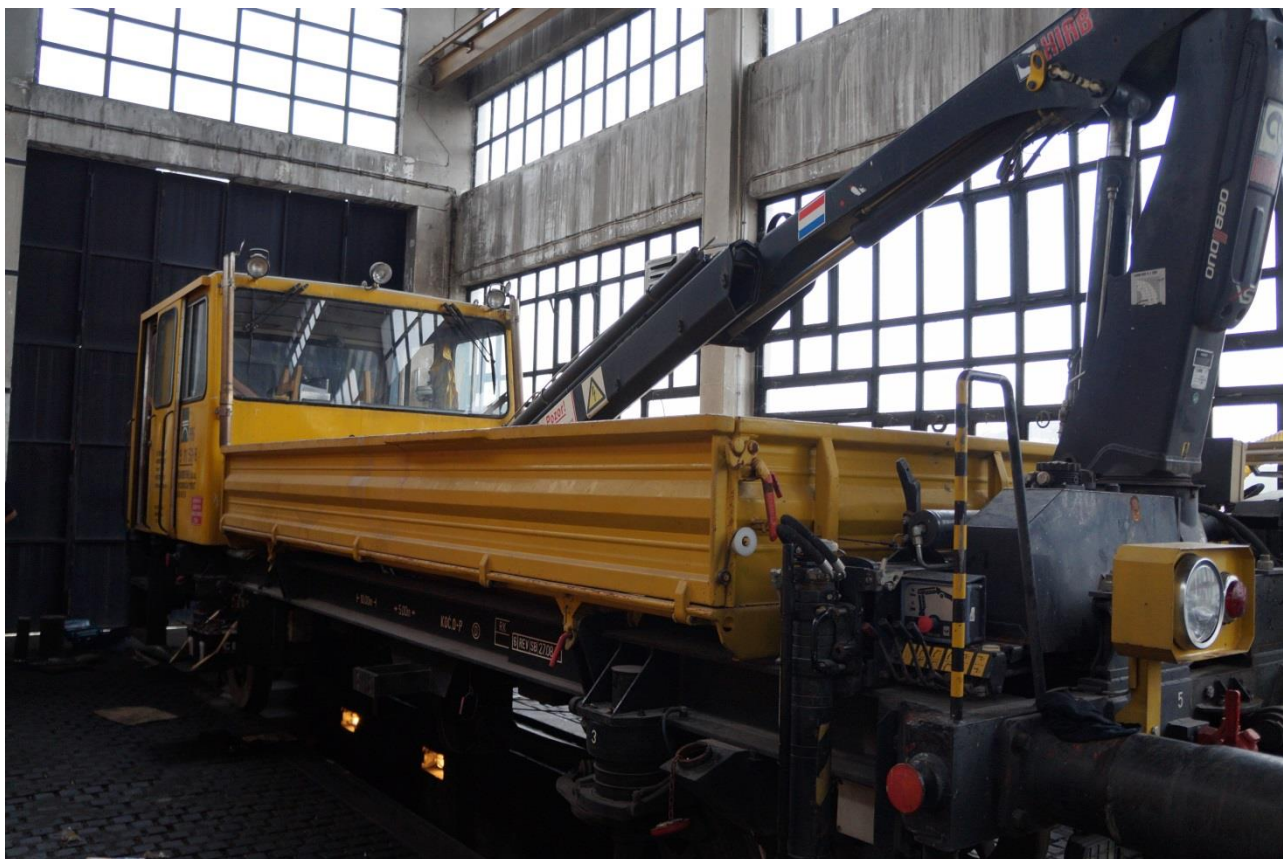
Slika 2. Željezničko vozilo serije 9111-561 (Izvor: AIN)

Na vozilu serije 9111 nisu uočena veća oštećenja koja bi nastala u ovoj nesreći.

Pregledom uređaja za bilježenje brzine vozila 9111-561 utvrđeno je da je prije zavođenja kočnja brzina vozila iznosila 16km/h, a u trenutku udara brzina je iznosila 4 km/h. Pregledom dostavljene dokumentacije utvrđeno je da je predmetno vozilo redovito održavano.

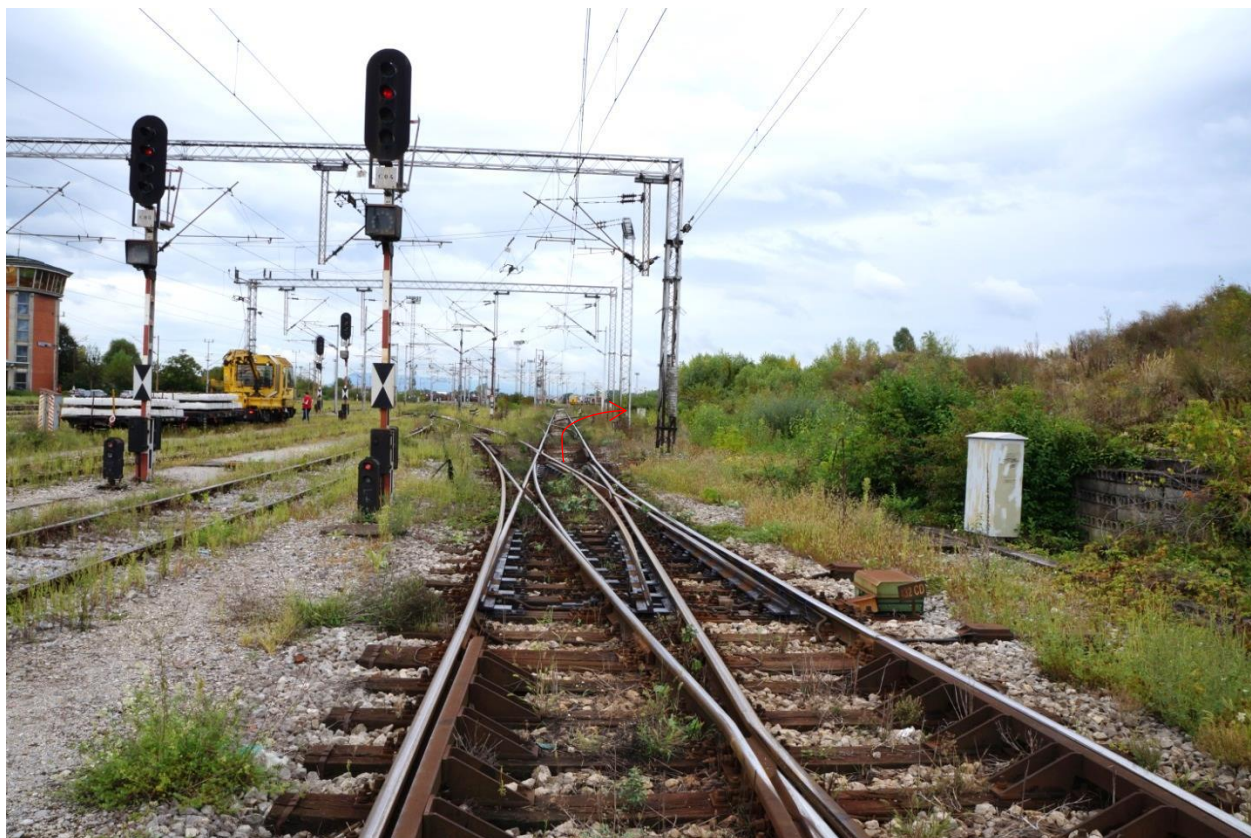
Slika 4. – Opći snimak pozicije s koje je krenuo TMD 9111 prema „Z“ kolosijeku (izvor slike: AIN)

Pregled mjesta događaja obavljen je od strane istražitelja AIN-a. Pregled je obavljen od mjesta s kojeg je krenuo TMD 9111-561, tj. ispred manevarskog signala C04. Pregledom je utvrđeno da je vozni put TMD 9111-561 nakon prelaska preko skretnice broj 428 skreće udesno. Pregled voznog puta prema „Z“ kolosijeku je gotovo potpuno blokiran raslinjem koje se nalazi s desne strane pruge (slika 4).

Do okončanja istrage predmetne nesreće, Upravitelj infrastrukture je ugovorio održavanje „Z“ kolosijeka te time uspostavio procese održavanja kolosijeka. Na taj način otklonjeni su organizacijski čimbenici, vezani za održavanje kolosijeka i okoliša, koji su doprinijeli ovoj nesreći (poglavlje 4.2.1).

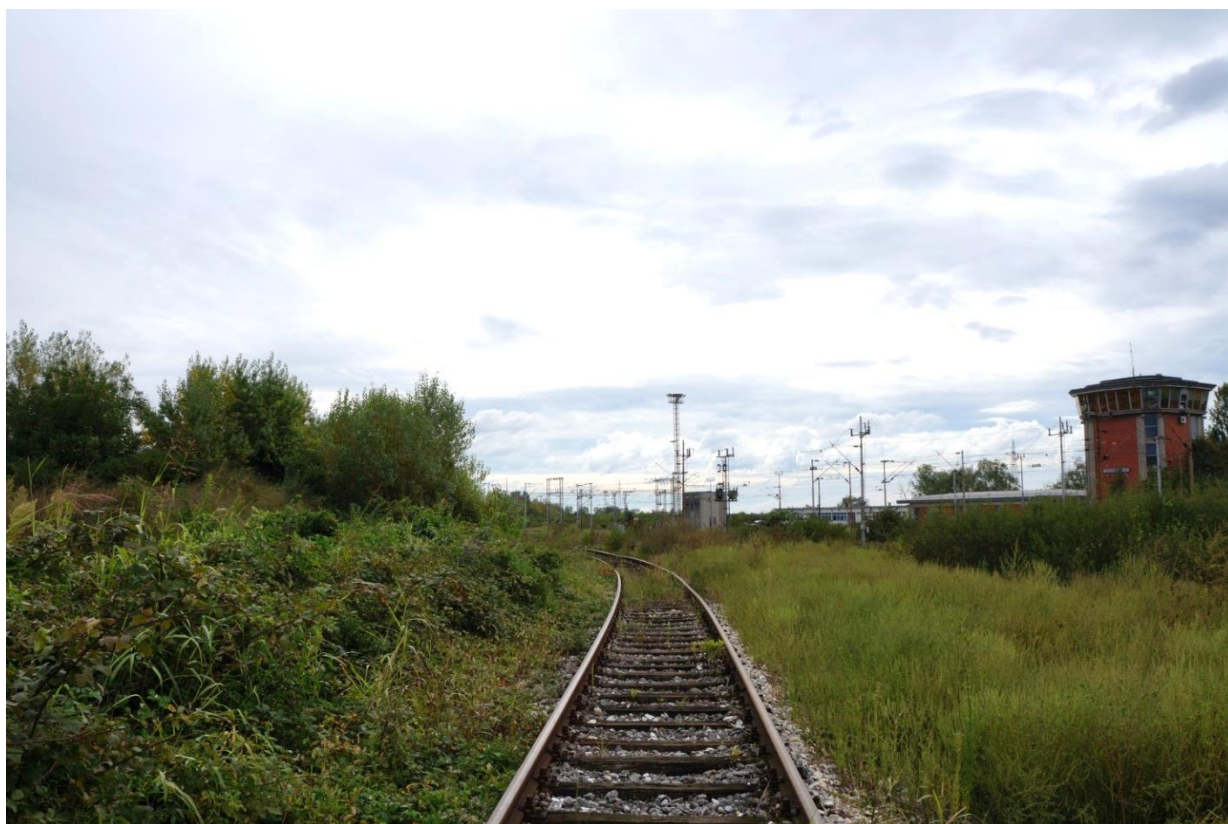
Slika 5. – Opći snimak pozicije s koje je krenuo TMD 9103 prema „Z“ kolosijeku (izvor slike: AIN)

Pregledom voznog puta TMD 9103-203, koji se kretao „Z“ kolosijekom prema skretnici broj 428 utvrđeno je da je preglednost trase zadnjeg dijela voznog puta s lijeve strane bio blokiran raslinjem (slika 5) i hrpe deponiranoga građevinskoga materijala. Pružni pojas „Z“ kolosijeka je zarastao u travu koja prelazi visinu gornjeg ruba tračnica. Na gornjem rubu tračnica uočavaju se ostaci ugažene trave. Na dijelu „Z“ kolosijeka na kojem je došlo do udara TMD-a nisu vidljiva oštećenja gornjeg ustroja kolosijeka.

Za održavanje infrastrukture i okoliša infrastrukture „Z“ kolosijeka kolodvora Zagreb Ranžirni nadležno je društvo HŽ Infrastruktura d.o.o. Nadležno društvo nema terminski plan održavanja infrastrukture „Z“ kolosijeka niti plan održavanja okoliša kolosijeka. Okoliš „Z“ kolosijeka nije redovito održavan dugi niz godina, što pokazuje visina raslinja u blizini samoga kolosijeka. Pored toga, okoliš „Z“ kolosijeka koristi se dulji niz godina kao deponij za odlaganje otpadnog kamena uslijed čega su nastala „brda“ građevinskog otpada koja blokiraju dio vidnog polja vozačima TMD-a.

Nakon donesene odluke da se u pružni pojas „Z“ kolosijeka deponira građevinski materijal, nije napravljena analiza rizika utjecaja deponija na sigurnost odvijanja željezničkog prometa „Z“ kolosijekom.
