Agencija za istraživanje nesreća u zračnom, pomorskom i željezničkom prometu  
Odjel za istrage nesreća u željezničkom prometu

# **KONAČNO IZVJEŠĆE**

## **Incidenti na ŽCP-u Danica,**

### **listopad 2016.**

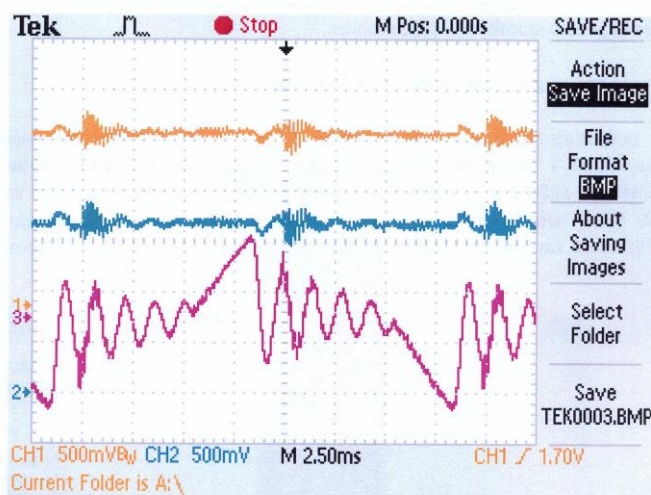
**Slika 4: Oscilogram, Kanal 1 (žuto) i 2 (plavo) spojeni su na buksne TR24 modula gdje se prati ulazni signal H i L kanala, a kanal 3 (ljubičasto) spojen je između prijenosne linije i uzemljenja unutarnjeg dijela sklopa. Izmjereni napon na kanalu 3 u ovom slučaju iznosi oko 70Vpp (20V podjela na kanalu 3), izvor: Izvještaj o mjerenjima HŽI**

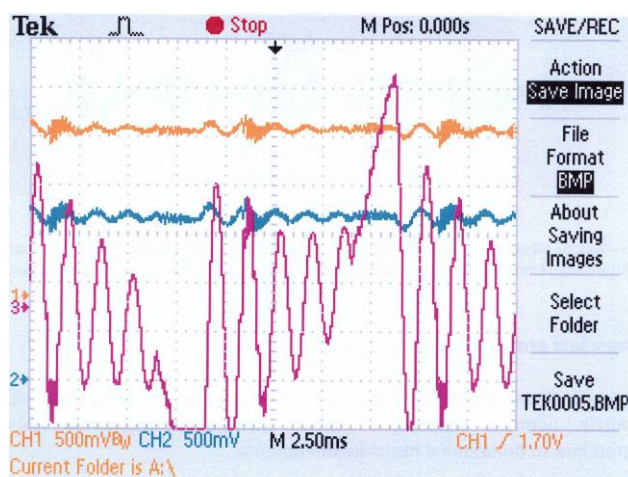
Slika 5: Oscilogram Kanal 1 (žuto) i kanal 2 (plavo) spojeni su na buksne TR24 modula gdje se prati ulazni signal H i L kanala, a kanal 3 (ljubičasto) spojen je između prijenosne linije i uzemljenja unutarnjeg dijela uređaja. Izmjereni napon na kanalu 3 u ovom slučaju iznosi oko 500Vpp (50V podjela na kanalu 3) *izvor: Izvještaj o mjerjenjima HŽI*

Oscilogrami su snimljeni u različitim trenucima iz čega je vidljivo da se intenzitet smetnje mijenja u vremenu.

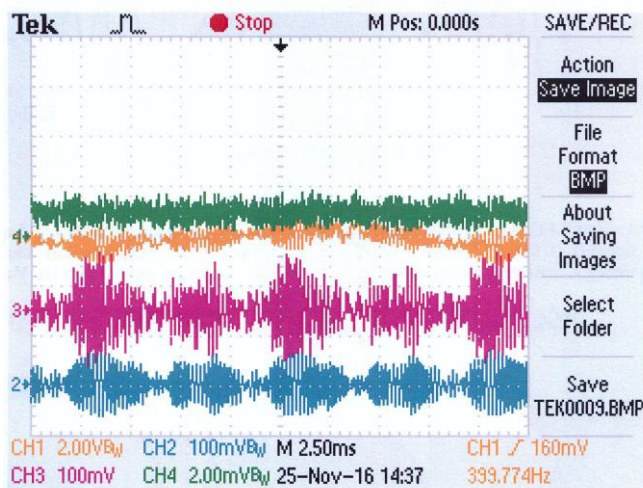
Ispitivanje spojnog signalnog kabela odspajanjem signalnog kabela između ŽCP28 i APB2S (kabel između ŽCP28 i APB2S/senzor ZK24-2 je u zraku, odnosno ne postoji kabelska veza između senzora ZK24-2, TDR14 UNUR i relejnih izlaza sa APB-a i ŽCP-a). Nakon odspajanja releja i TDR-a kao mogućih izvora smetnji, smetnje su i dalje prisutne, što je vidljivo na slici broj 6.

Slika 6: Oscilogram: Rezultati snimanja nakon odspajanja releja i TDR-a kao mogućih izvora smetnji, iz snimljenoga se vidi da su smetnje i dalje prisutne. Kanal 2 i dalje kapacitivno mjeri smetnje na senzorskim žilama, a kanal 3 na žilama za komunikaciju ŽCP 28 – PB 25. *izvor: Izvještaj o mjerjenjima HŽI*

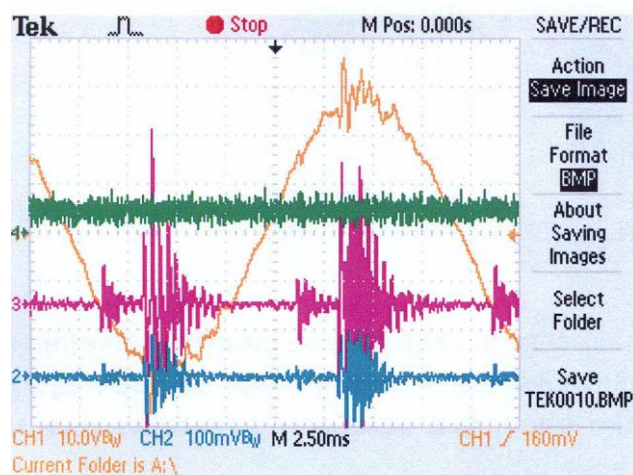
Slika 7: Oscilogram: Na kanalima 2 (plavo) i 3 (ljubičasto) inducira se napon na signalnim vodovima za TDR-a i relejne signale između ŽCP-a i APB kućica. Ovo je uobičajen obrazac smetnji pri prolascima diodnih i tiristorskih lokomotiva serije 1141 i 1142. *izvor: Izvještaj o mjerenjima HŽI*

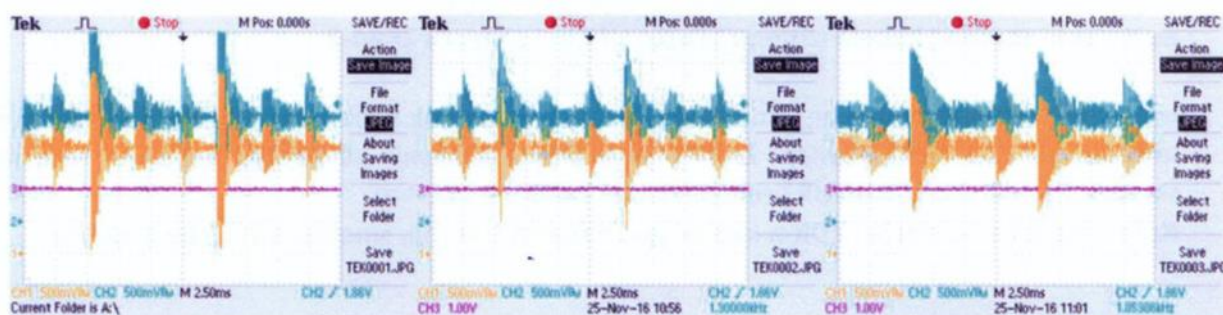
Slika 8: Na kanalima 1 (žuto) i 2 (plavo) inducirani napon na buksnama TR24 modula, *izvor: Izvještaj o mjerenjima HŽI*

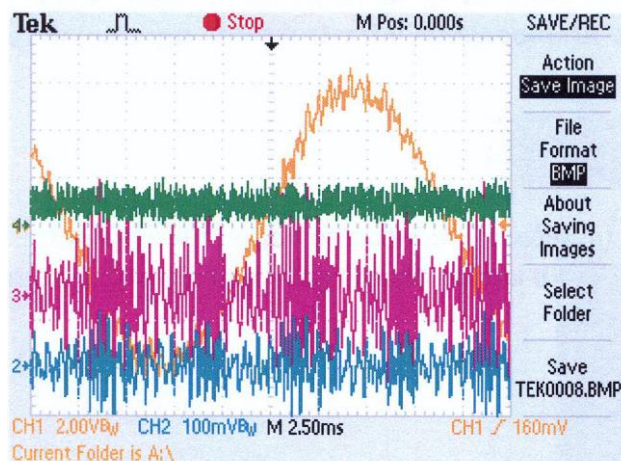
Slika 9: Oscilogram prolaza Siemens lokomotive, na kanalima 2 (plavo) i 3 (ljubičasto) inducira se napon na signalnim vodovima TDR-a i relejnih signala između ŽCP i APB kućica. Obrazac smetnji pri prolasku Siemens lokomotive drugačiji je od uobičajeni. Izvor: Izvještaj o mjerenjima HŽI  
Smetnja kod prolaska OBB lokomotiva

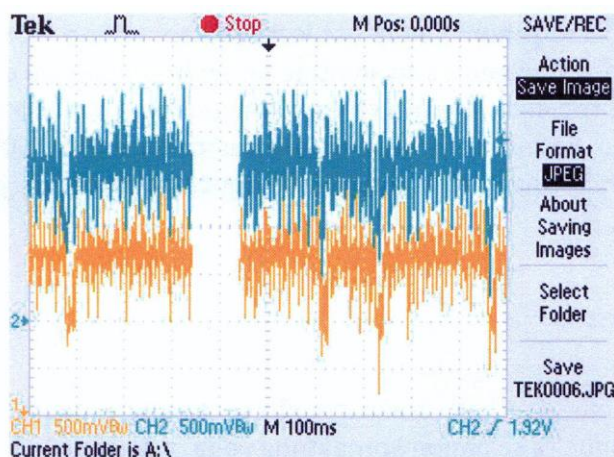
Slika 10: Oscilogram prolaska OBB lokomotive Na kanalima 1 (žuto) i 2 (plavo) inducira se napon na signalnim vodovima TDR-a mjereno na buksnama TR24 modula. Izvor: Izvještaj o mjerenjima HŽI

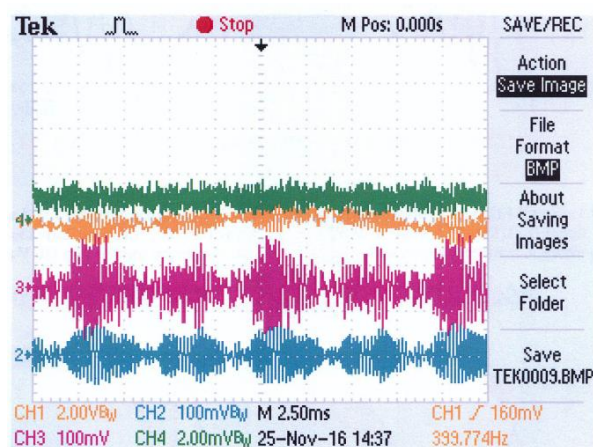
U cilju preciznog lociranja uzroka smetnji, upotrebom sonde osciloskopa kao antene, proizvođač opreme pokušao je detektirati gdje su smetnje najjače, te je zaključeno da su smetnje podjednako jake na cijelom kabelu između APB 25 i ŽCP 28, a uzrok problema nije niti relejna komunikacija između kućica APB i ŽCP, niti TDR sklop. Za potvrdu ovoga, isključeno je napajanje infrastrukture (3 x 750V AC), pri čemu su spomenute smetnje i dalje bile prisutne. Temeljem rezultata mjerenja se zaključilo da je vrlo vjerojatan uzrok smetnji kontaktna mreža.

**Slika 11:** Oscilogram snimljen nakon gašenja 750V AC, na kanalima 2 (plavo) i 3 (ljubičasto) inducira se napon na signalnim vodovima TDR-a i relejnih signala između ŽCP i APB kućica. Nakon gašenja 750V AC, smetnje su i dalje prisutne. Izvor: Izvještaj o mjerenjima HŽI

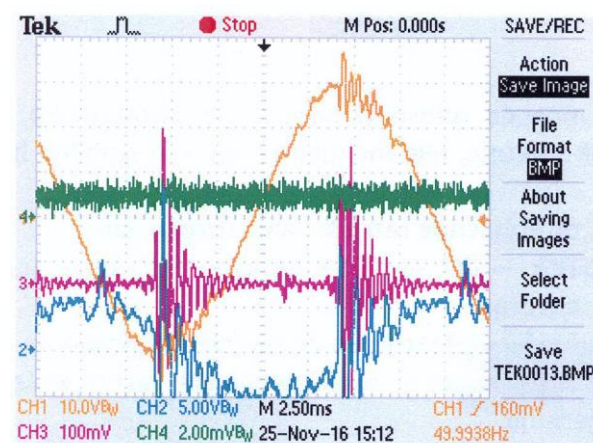
Iz toga proizlazi da problem nije u povratnoj struji elektrovuče jer bi se pojavljivao isključivo nakon prolaska vlaka pored ŽCP-a. Uzrok je u naponskim karakteristikama u kontaktnomvodu na području cijele elektrovočne podstanice.

**Slika 12:** Oscilogram induciranih smetnji na sondi osciloskopa koja se nalazi u zraku između kontaktnog voda i tračnica kao antena, na kanalu 2 (plavo) inducira se napon kontaktnog voda, a na kanalu 3 (ljubičasto) inducira se napon sa signalnih vodova TDR-a. Obrazac smetnji na signalnim vodovima prati obrazac smetnji sa kontaktnog voda. Izvor: Izvještaj o mjerenjima HŽI

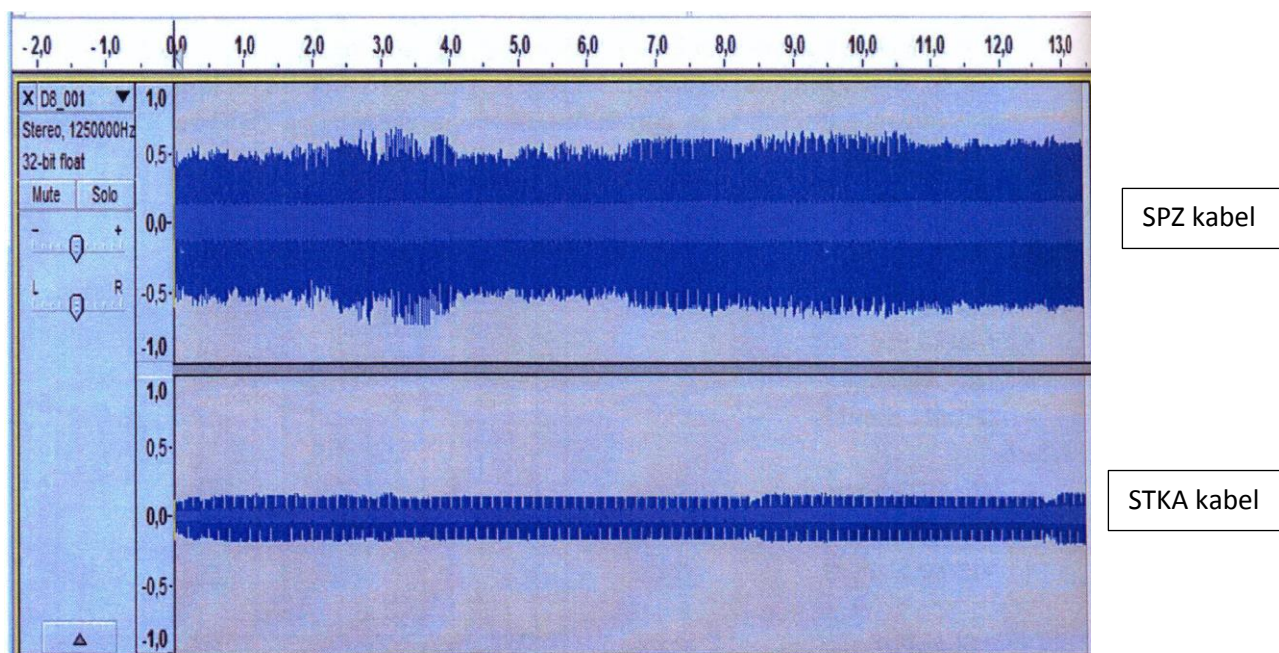
Ispitan je utjecaj filtra na potiskivanje smetnji ugradnjom na postojeću signalnu liniju između K2 senzora i UNUR -a. Radi lakše usporedbe, filter je ugrađen samo na L kanal detekcijske točke K2. Zamijećeno je kako i ovaj jednostavni filter prigušuje razinu smetnji, jer je amplituda smetnje manja na L kanalu.

**Slika 13: Oscilogram: Usporedba smetnji SPZ i STKA-2KX kabela. Prikazan je cijeli snimak smetnje na SPZ kabelu u trajanju od 13 sekundi. Izvor: Izvještaj o mjerjenjima HŽI**

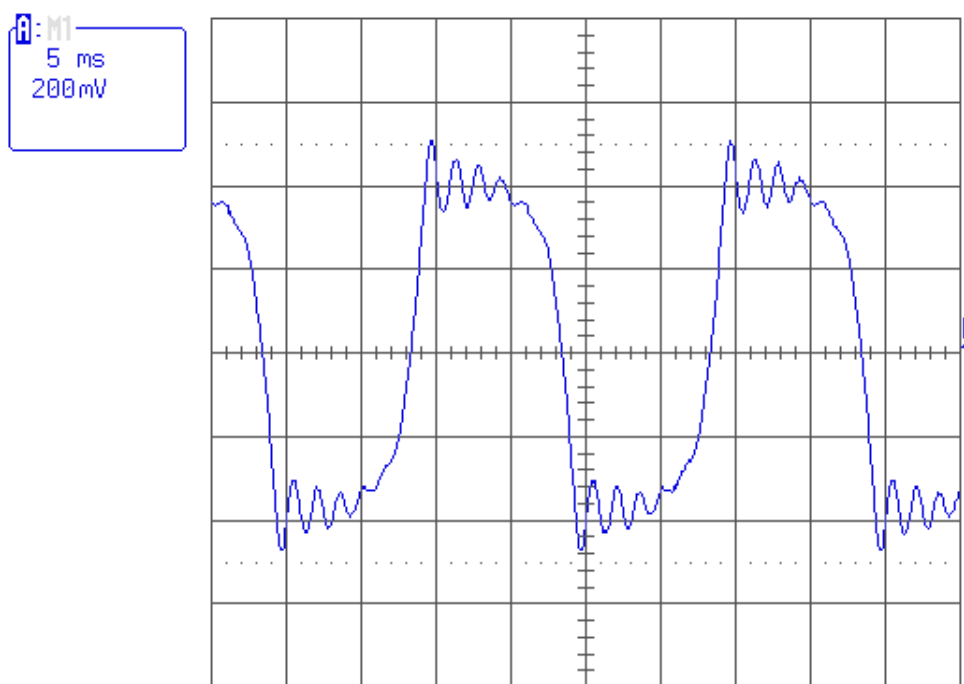
Na slici 20. je prikazan izmjereni valni oblik struje diodne lokomotive serije 1141 a u tablici 2. sadržaj viših harmonika u struji. Iz prikazanog je jasno da inducirani naponi u NN kabelu položenom uz prugu mogu biti znatno veći.

**Slika 20. Izmjereni valni oblik struje diodne lokomotive serije 1141 (100 mV=80 A) (Izvor Stručna analiza FER-a)**

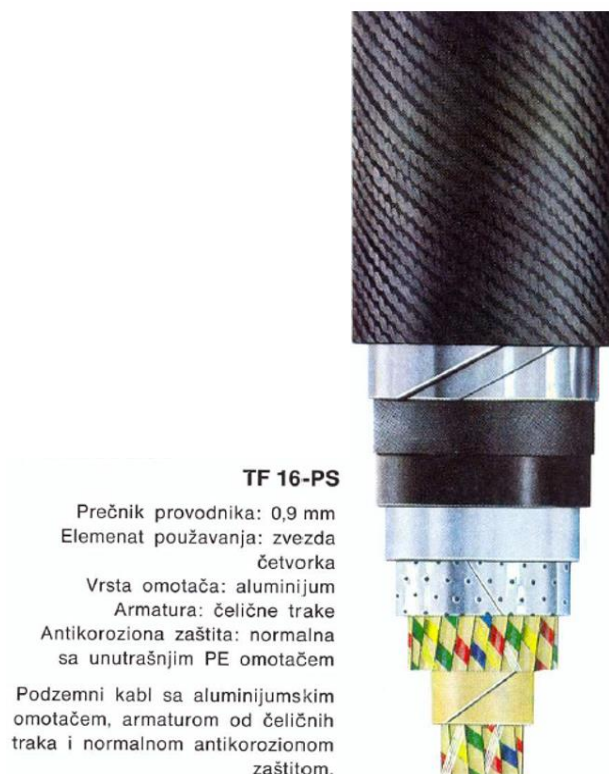
**Slika 21. Primjer kvalitetnog kabela s dobrim redukcijским faktorom (Izvor stručna analiza FER-a)**

Pasivne mjere u sigurnosnim sustavima su bolje zbog pouzdanosti (ne postoji napajanje, praktično se nema što pokvariti) i zbog toga u sustavima, gdje je pouzdanost jako važna, treba dati prednost pasivnim mjerama.
