Agencija za istraživanje nesreća u zračnom, pomorskom i željezničkom prometu  
Odjel za istrage nesreća u željezničkom prometu

KLASA: 341-09/18-01/01  
URBROJ: 699-06/1-19 - 16  
Zagreb, 24. svibnja 2019.

## **KONAČNO IZVJEŠĆE**

### **Ozbiljna željeznička nesreća, strujni udar u kolodvoru Zagreb Zapadni, 08. siječnja 2018.**

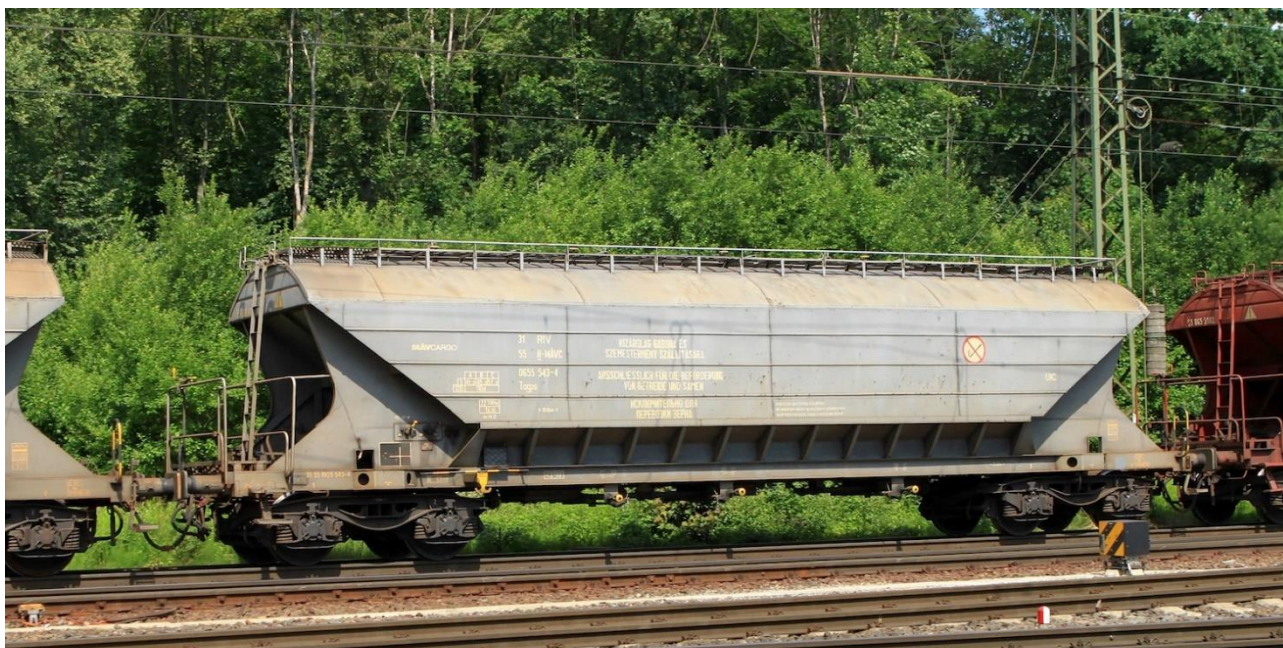
Teretni vagon serije Tagps ( slika 1.) i brojčane oznake 31 55 0655 526-9 u vlasništvu je društva Rail Cargo Hungaria Zrt sa sjedištem u Budimpešti u Republici Mađarskoj.

Slika 1. teretni vagon serije Tagps (Izvor: AIN)

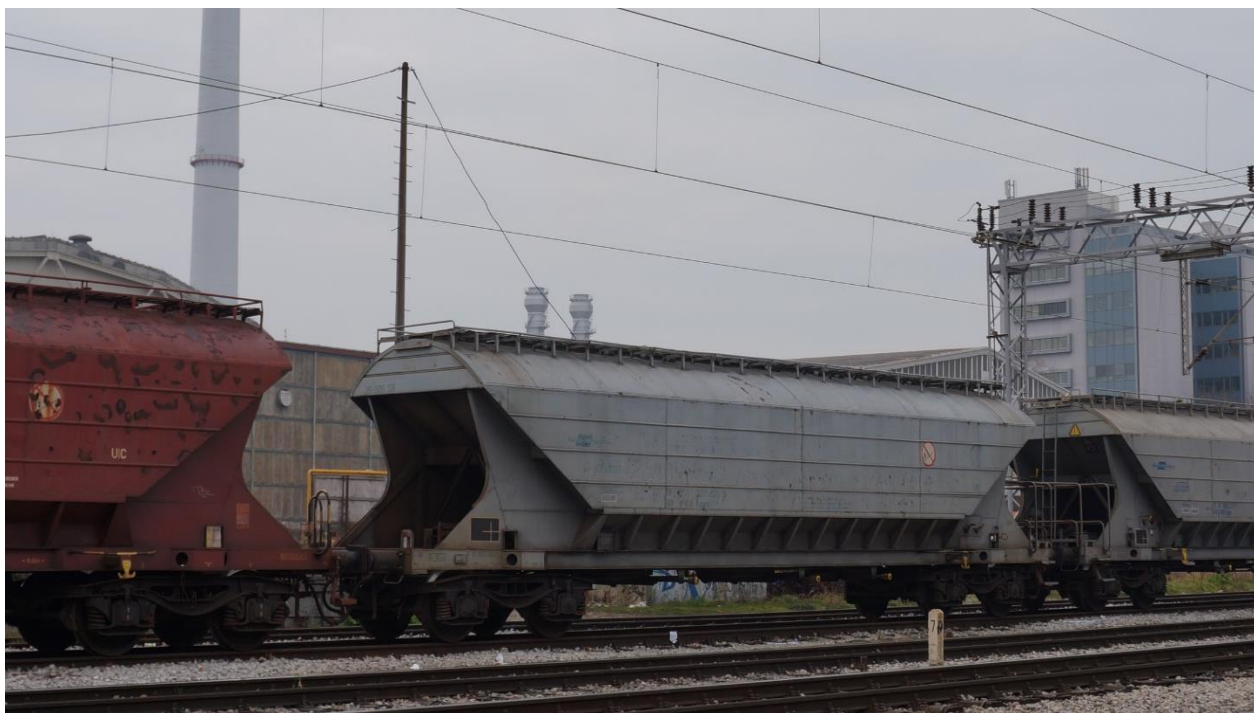
Na predmetnoj seriji vagona (slike 3. i 4.) samo na jednoj čelnoj strani vagona nalaze se manevarske stepenice, prijelazni podest za prijelaz sa jedne na drugu bočnu stranu vagona i stepenice koje omogućavaju pristup na krov vagona.

Slika 3. – Teretni vagon serije Tagps (izvor slike: AIN)

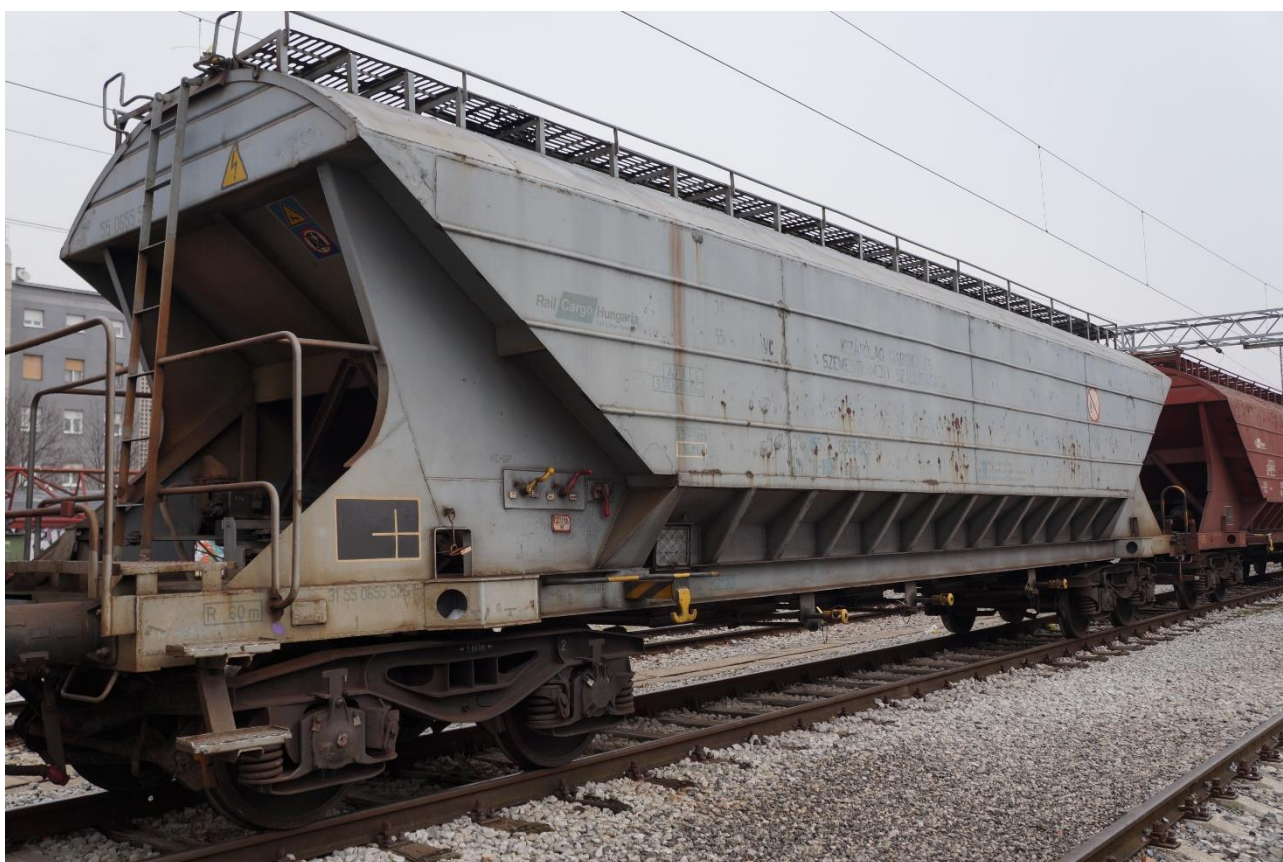
Kod samih stepenica kojima se omogućava pristup krovu vagona nalazili su se propisani znakovi naljepnice (slika 4.) koje upozoravaju na visoki napon odnosno na mogućnost strujnog udara uslijed neovlaštenog penjanja na krov vagona.

Slika 4. – Teretni vagon serije Tagps prikaz s čela (izvor slike: AIN)

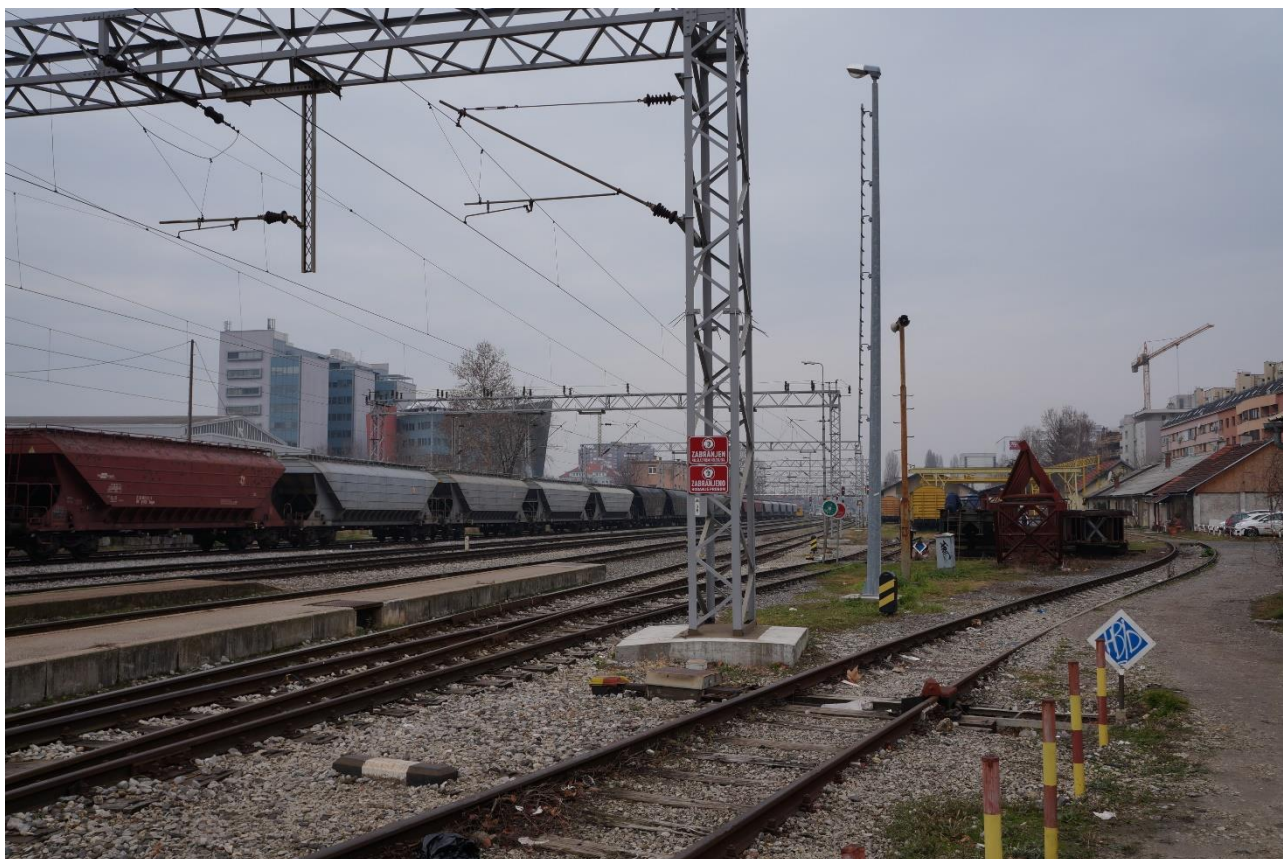
Kolodvorsko područje opremljeno je oznakama zabrane i upozorenja u svezi mogućih opasnosti uslijed neovlaštenog kretanja po kolodvorskom području (slike 5., 6. i 7.).

Slika 5. – Oznake zabrane i opasnosti (izvor slike: AIN)

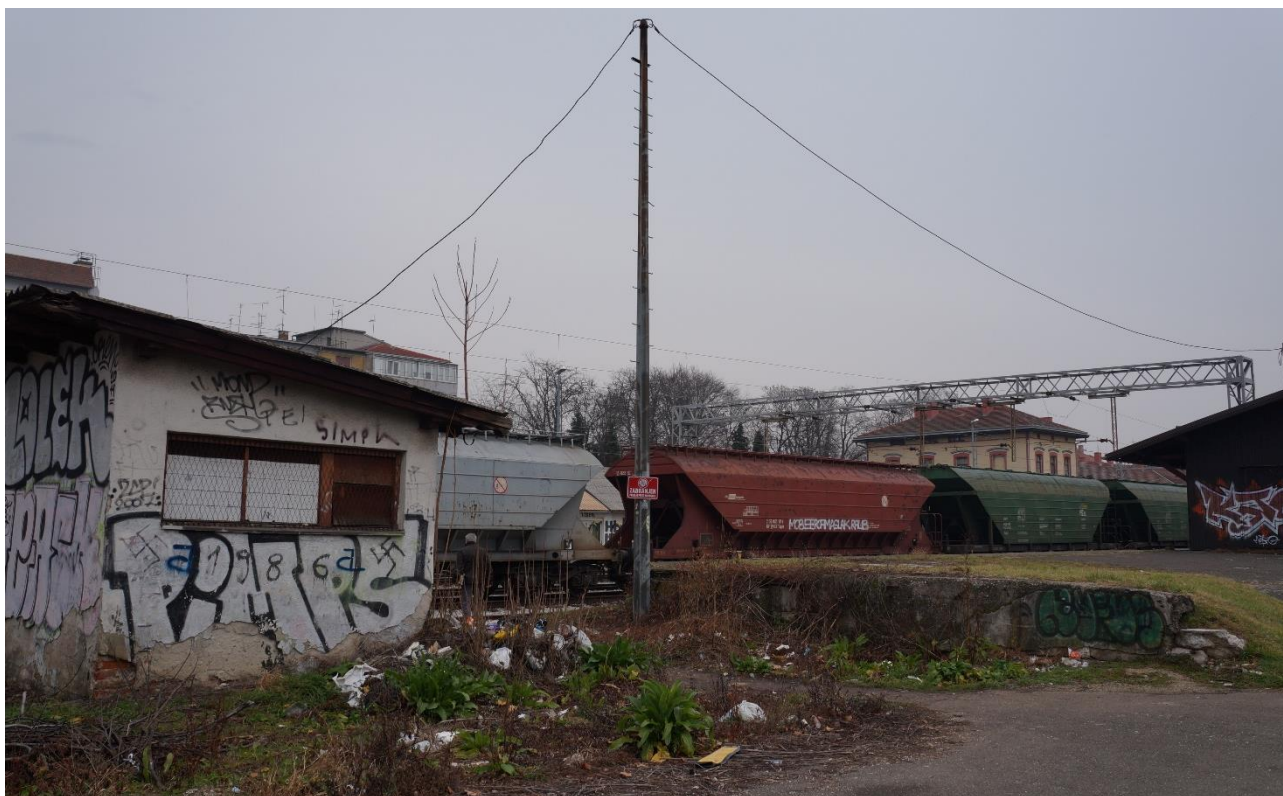
Slika 6. – Oznake zabrane i opasnosti (izvor slike: AIN)

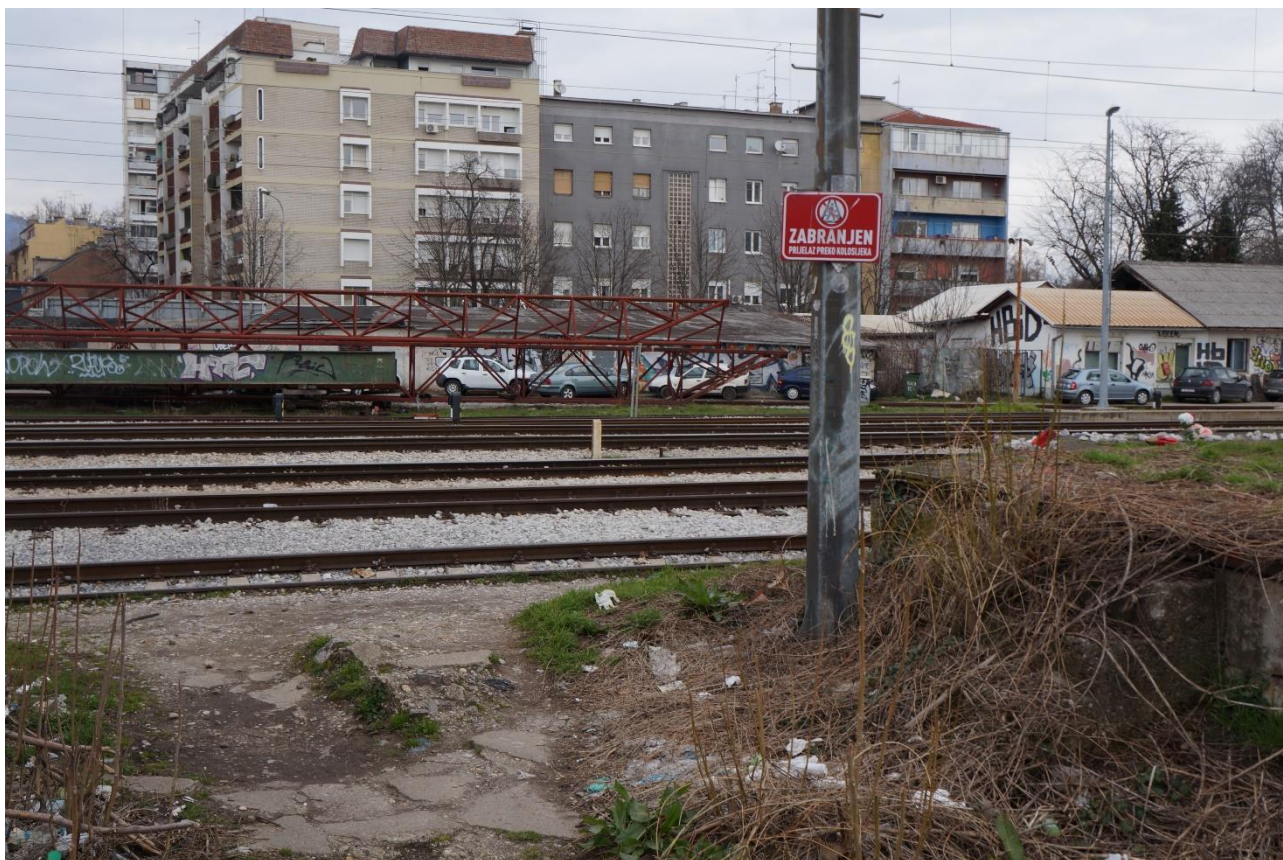
Slika 7. – Oznake zabrane i opasnosti (izvor slike: AIN)

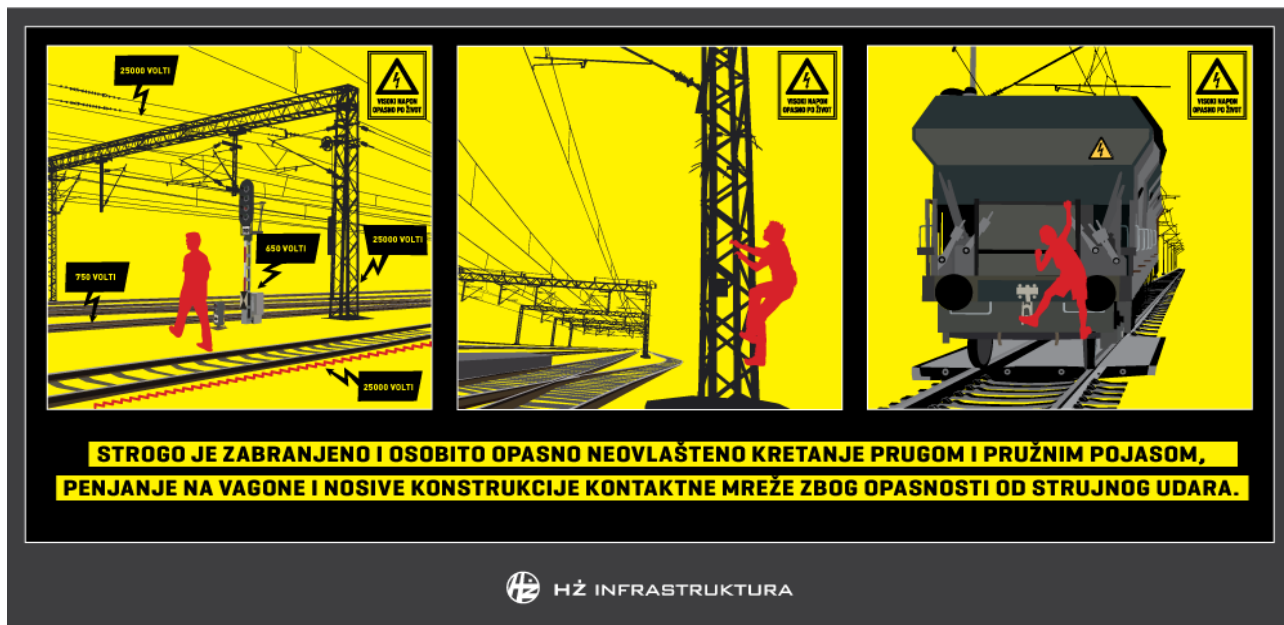
Slika 8. – Isječak iz brošure „Opasnosti od strujnog udara uz prugu“, (izvor slike: HŽI)

Također društvo HŽ Infrastruktura d.o.o. dodatno je prepoznala opasnosti od strujnog udara, te je napravila i tiskala brošuru „Opasnosti od strujnog udara uz prugu“ (slika 8.), a koja se dijeli učenicima viših razreda osnovne škole.
