**Agencija za istraživanje nesreća u zračnom, pomorskom i željezničkom prometu**  
**Odjel za istrage nesreća u željezničkom prometu**

**KONAČNO IZVJEŠĆE**  
**Zagreb Zapadni kolodvor, iskliznuće manevarske**  
**lokomotive, 08.05.2016.**

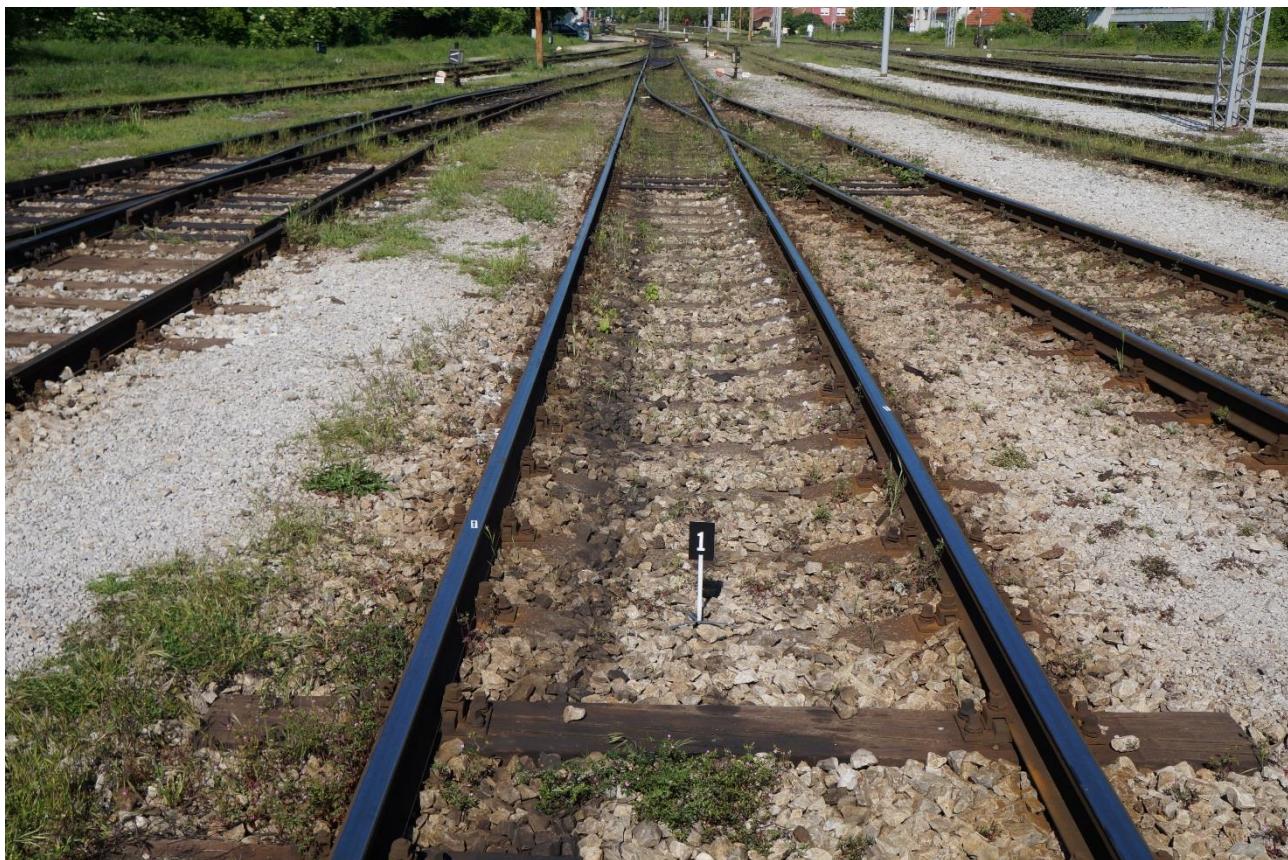
Na mjestu događaja jasno su vidljivi tragovi iskliznuća na samoj tračnici, također vidljiva su oštećenja na betonskim pragovima i kolosiječnom priboru.

Mjesto iskliznuća nalazi se na dijelu kolosijeka gdje se miješaju drveni i betonski pragovi.

Slika 3 – Mjesto iskliznuća lokomotive serije 2132 (izvor slike: AIN)

Upravitelj infrastrukture je u cilju spriječavanja mogućih novih iskliznuća zamijenio na 9. kolosijeku betonske pragove novim drvenim pragovima, tako da je sad gornji ustroj 9. kolosijek napravljen isključivo od drvenih pragova, tako da više nema miješanja građe pragova.

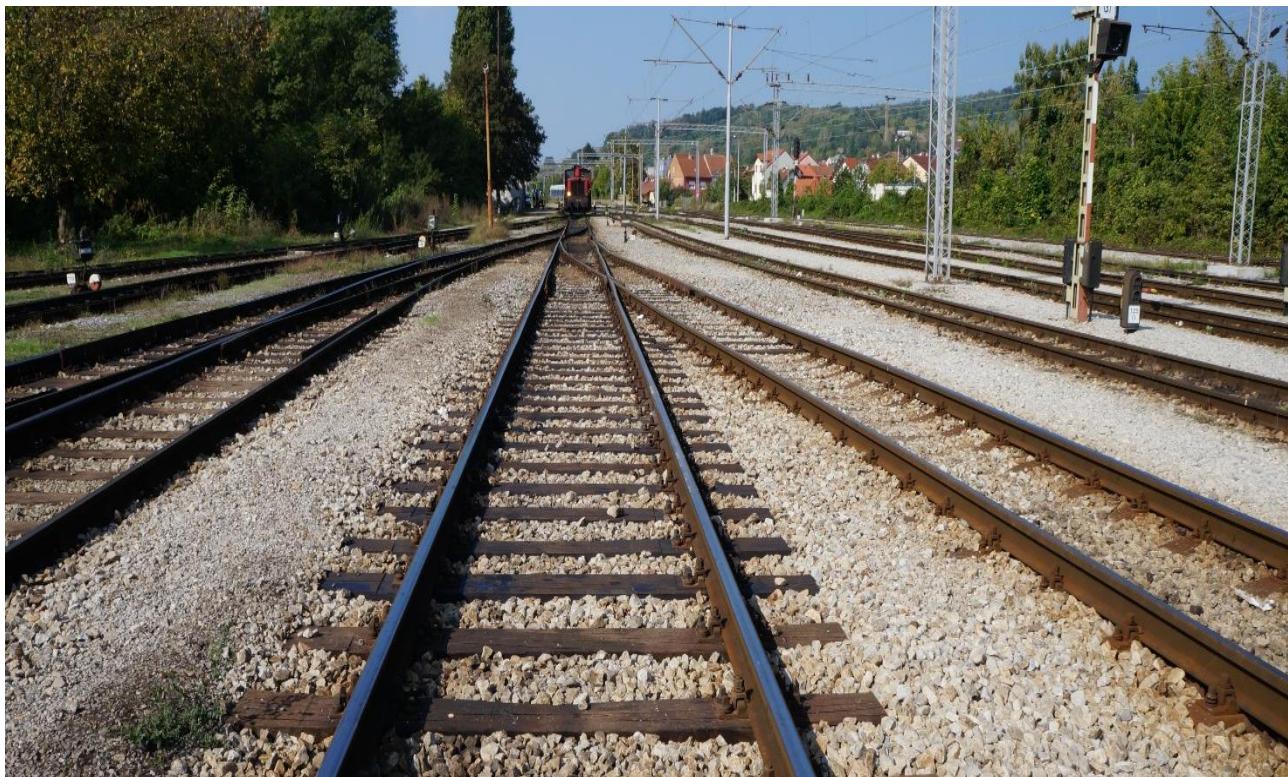
Slika 4 – Mjesto iskliznuća lokomotive serije 2132, nakon izmjene betonskih pragova (izvor slike: AIN)
